# 土 木 研 究 所 資 料

第 7 2 1 号

サンフェルナンド地震と地質

建 設 省 土 木 研 究 所  
地 質 研 究 室

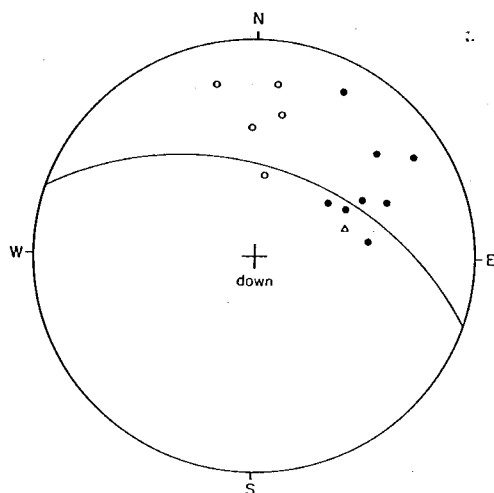
図-5 地震断層のズレ・ベクトルのステレオ投影

断層運動のさらに詳しい調査結果は表1の通りであるが、これは、地層のずれの分力を比較的正確に決定できた、グループ(1)から(3)までの断層の13の地点での変位ベクトルを示すものである。表1のベクトル値は、図4の地層のずれの分力から得たもので、北側の地塊に対する南側の地塊の運動によって表わされている。これらのベクトル値の方向は、図5のステレオネットに投影されている。図5の各点のグループ分けは、経度  $118^{\circ}23'$  から  $25.8'$  までのサンフェルナンド断層地帯の中心部では、変位ベクトルは方位  $N 60^{\circ}E$  でプランジが  $35^{\circ}$  に集中する傾向があり、一方これに反して、この地帯のはしの方へかけてこのプランジの方向が北の方へ振れていることを表わしている。この傾向は、力学的な拘束力によって、地層のずれの側方方向分力のこの断層帯のはしに近づくにつれて消滅する現象が、横方向分力が消滅する現象よりも速やかに起ったことを示唆している。この断層帯の一般的なのび  $S 72^{\circ}E$  に対して、このプランジの方位  $N 60^{\circ}E$  は約45度の角度をこなし、これは側方方向の地層のずれと横方向の圧縮が等しいことを意味している。

Tujunga 断層地区の北へ 0.9 Km、経度  $34^{\circ}17.8'$  の位置にある Lopez 溪谷の 0.8 m の高さの scarp は、今回の地震で生じた極めて目立った特徴の断層の 1 つである。この scarp は Oak Hill 学校の近くを通過しているので、こゝでは Oak Hill 断層と呼ぶことにする。この scarp は、溪谷で基盤 (第 3 紀堆積岩) を通過する部分で、溪谷の西の壁に現われたこの scarp のこん跡によって示された傾斜と一致する、64 度北に傾斜した、鏡はだをした断層面を露出している。断層の走向と並行した垂直面の上に突き出たこの鏡はだのプランジは、東へ 40 度から 55 度の範囲内である。このことは、平均では  $\pm$  等しい量の垂直軸および左側方方向のずれがこの断層を横切っていることを示している。鏡はだのプランジの平均ベクトルは、図 5 で三角形として記入されている。

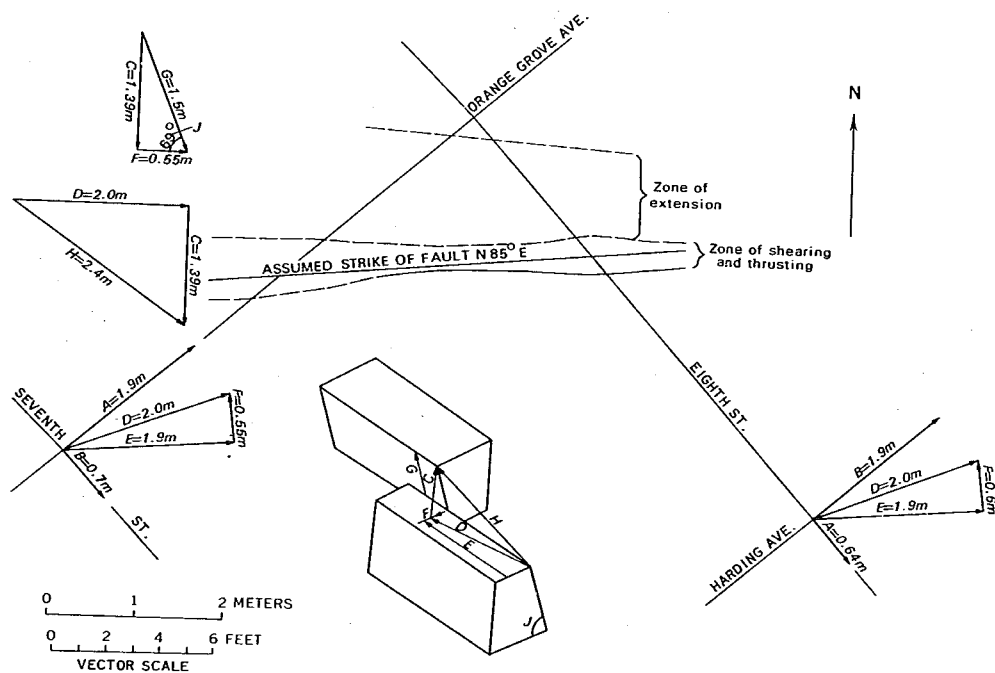
図 - 8 想定地震断層のズレベクトル

Sylmar 地区は、構造的な破断がはっきり表われている地域で、この破断は、Hubbard と Glenoaks Boulevard との交差部の南のすみにある、ひどく被害を受けたショッピング・センターから東へ向かって、Lopez Dam のすぐ南にある山地の前面まで伸びている。この地区の中央部を横切る累積変位はそれぞれ1.9m、1.39m、および0.6mという大きな延長方向、上下方向、および直角方向の各々の短縮分力から成っている(図8)。しかし、この地区の個々の破断を横切る変位の最大分力は、これらの値のは半分、そして大部分の破断を横切る値ははるかに小さい。この地区はその巾が一般に75mから200m以上の範囲内であるが、しかし衝上作用によって生じた延長方向の動きおよび短縮のすべて、ならびに垂直(上下)方向の変位の約半分は、事実上、この地区の南の境界に沿った狭い地帯に集中している(図7)。垂直方向の変位の残りの部分は、この地区の断層の残りの部分を占める、多くの小さな標準的な(伸張)断層および少数の小さな衝上断層を横切って分布し、そして小さな左または右ズレの変位を示している。この様に、破断地域は、南の狭いせん断および衝上地区および北の広い伸張地区に分かれており、これら2つの地区では垂直変位が発生している。変位がこの様に分布していることは、街路の下を走る公共施設の破壊したパイプ、ならびに破壊した歩道、縁石、および街路によって十分に示されている(図9)。

Vectors represent the movement of one end of each street with respect to the other end. Values are summarized in table 1. A, change in length of street; B, left-lateral displacement of street; C, vertical displacement of street; D, horizontal displacement of ground; E, strike slip; F, horizontal shortening; G, dip slip; H, net slip; J, dip of fault plane.

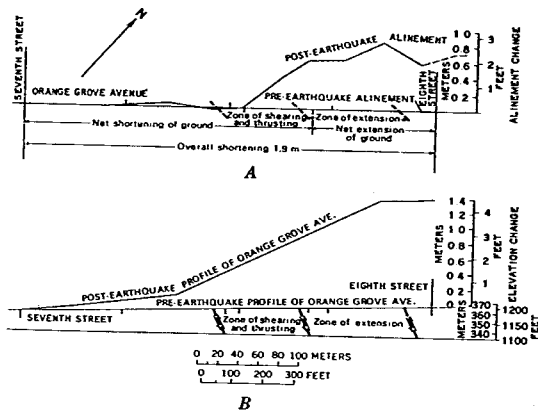
A. Changes in length and alignment (plan view). Left-lateral displacement of the street from the original alignment was measured by sighting along the northeast curb February 19, 1971. Change in length of the street was measured February 20, 1971, by R.T. Ruthven, U.S. Geological Survey. Localization of horizontal movement was determined by measuring compression and extension of curbs and sidewalks on both sides of Orange Grove Avenue. This figure shows that most of the shearing and thrusting is concentrated in the shear-thrust zone near the southern boundary of the break zone.

B. Changes in elevation relative to leveling done in January 1962. The elevation of the intersection of Orange Grove Avenue and Seventh Street is assumed to have remained unchanged. Measured February 15, 1971, by R.E. Munn, Engineering Department, City of San Fernando. This profile shows that vertical displacement is distributed across the entire zone of breakage.

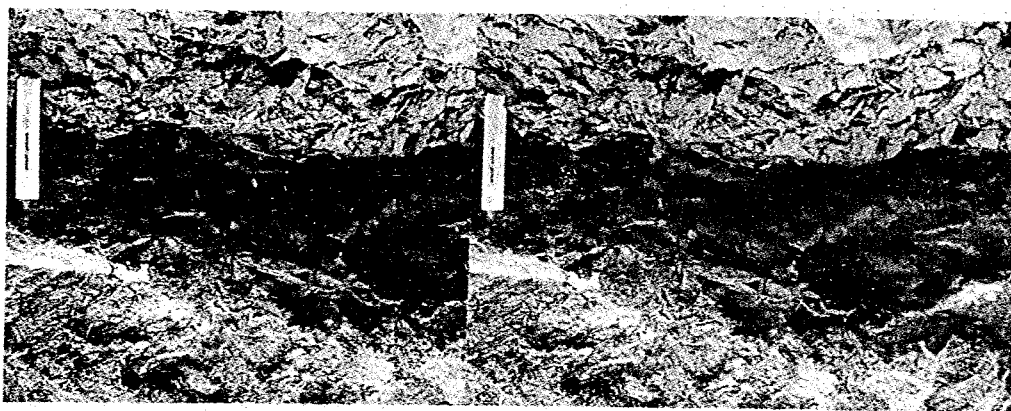
図-12 Fault scarp の詳細

Lopez 峡谷の入口の断層のあとのほか、他の2月9日の断層のあとが、その入口から0.6Kmおよび0.9Km北に進んだ位置でこの峡谷を横断している。このうち、一番北のものは、みぞによって示されかつ隣接した岩盤内でせん断作用を起した、既に存在していた断層部で発生したが、しかしこの以前の断層運動は、明らかに、現在の地勢図に記号で表わされていないものである。このこん跡は、Lopez Canyon Road から西へ伸びている部分で、その下に基盤および沖積層がそれぞれ部分的に分布している、人工的にこう配をつけた面（切取法面）を横切っている図10は、この2つの媒体内でのこの断層の非常に異なった状態を、平面図と断面図で示したものである。約1mの高さのはっきりした断層 scarp が基盤の中で形成されたが（図11）、これに反して沖積層中にはゆるい単斜構造が出現した。この部分の基盤は、層状の砕けやすい砂岩、礫石、および薄い頁岩より成り、そして断層の両側では同じ姿勢（走向がN80°W、傾斜が70°N）をしている。この断層は、地表面でN80°Wでのび、そして65°Nで傾斜している。

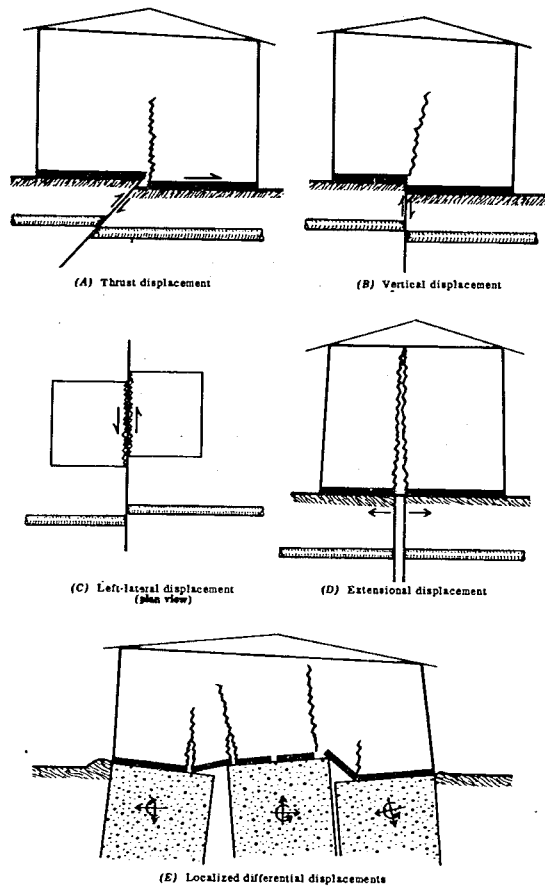
図-18 地表面の断裂と構造物被害のパターン

イブラインを切断するほど強力なものであった。この型の転位は図18Dに図解してある。圧縮を受けた地帯では曲がったり、折れ重なったり、あるいはマンホールに突出したパイプが多くあり、通常、数十センチにわたる転位を伴っている（本報告書の合衆国地質調査所の“地表の断層”の項に図解）。
