# 土木研究所資料

第956号

鋼床版舗装の現況調査

建設省土木研究所  
道路部 舗装研究室

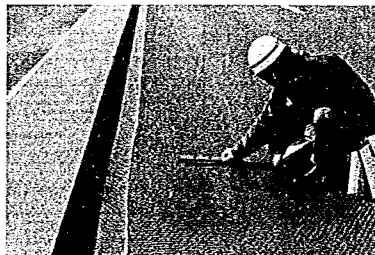
合材のバラツキが原因とおもわれる流動箇所

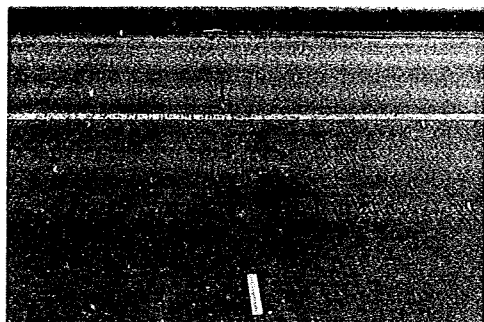
スパイクローラ跡及び施工ジョイントからわずかな流動とわだち掘れが感じられる

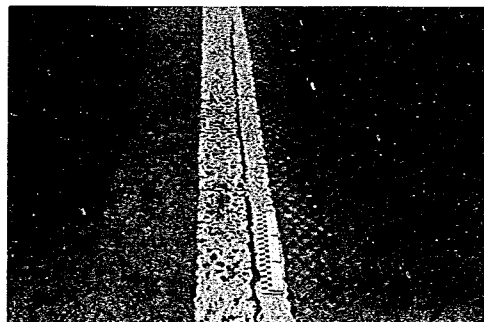
施工ジョイントの開きがレーンマークのヒビワレとしてあらわれている

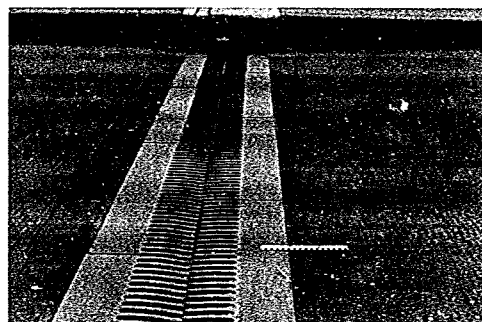
伸縮継手段付部は補修済で良好

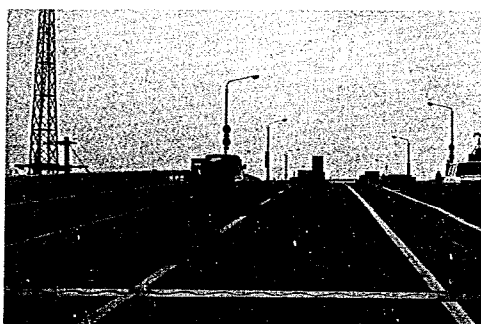
上りは全面オーバーレイしてあり良好な路面状態、  
わだち掘れ、マモウも認められないがわずかな  
線状クラックはある

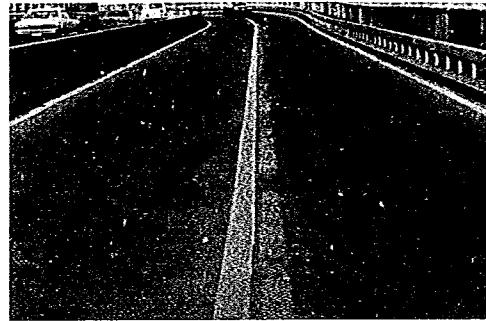
グース表層のスパイキローラ跡もまだ充分残っており舗装時とあまり変化ない良好な状態を示している

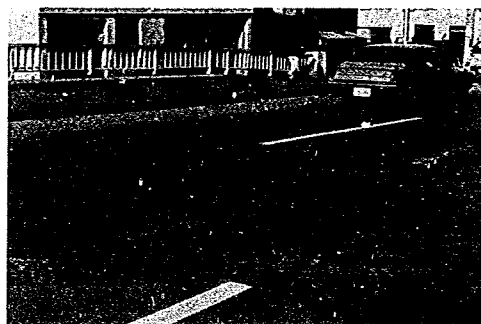
大きく縦流れし網状にヒビワレしており表層と基層のタッキングの不良が原因の一つともわれる

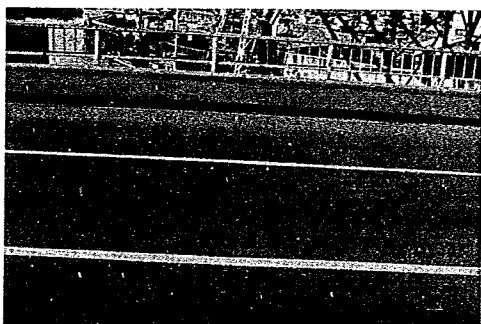
大きく亀甲状にヒビワレした路面はマモウも進みモルタル分がとび骨材が露出して流れている

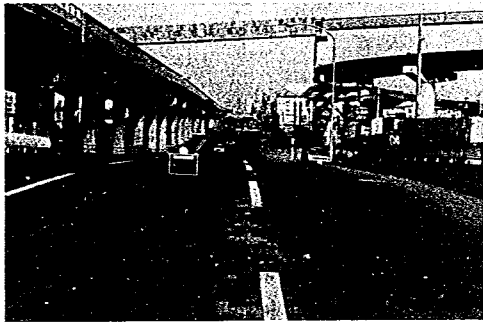
全景 全面オーバーレイしてある

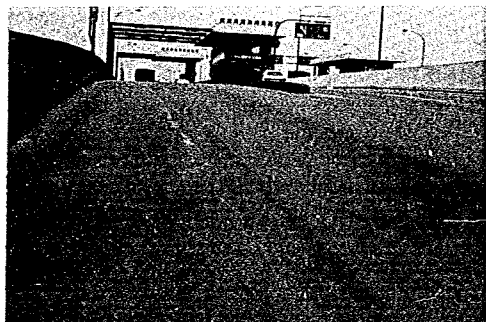
登坂部は橋軸直角方向の縦流れがみとめられる（スプライスプレート上か？）

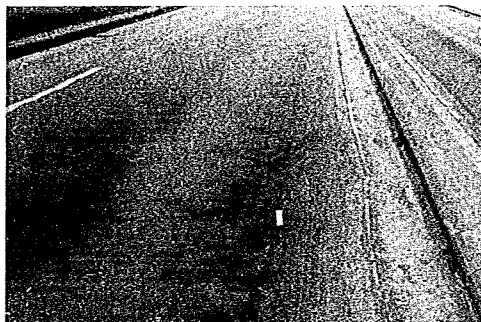
平坦部表層の1部は側方に流動した箇所あり

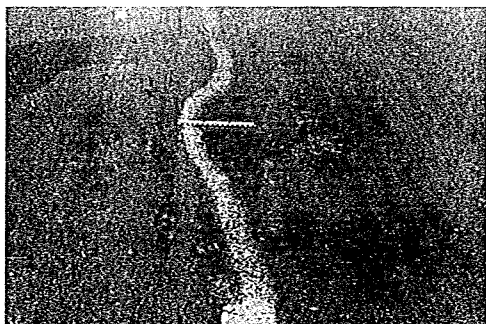
平坦部レーンマークから流動が認められるほか3 mm 前後の軽微なわだち掘れは全線にみとめられる

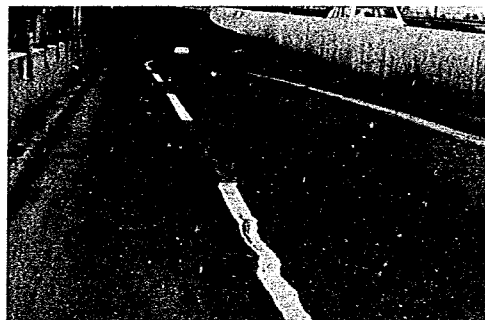
手前レーンマークの端で平坦部修正トベカ表  
層と坂路部開粒表層に別れている（平坦部は  
やゝ流動）

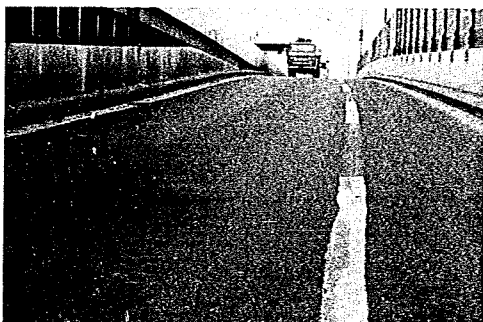
坂路の鋼床版の継手上とおもわれるたて流れ  
発生している外縦リップ上の線状クラックもみ  
られる

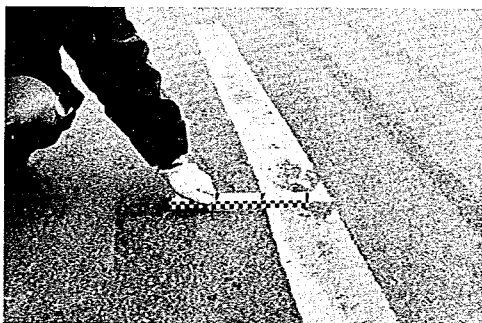
平坦部 レーンマーク沿いに全線にわたって  
3 mm 前後のわだち掘れをみとめる

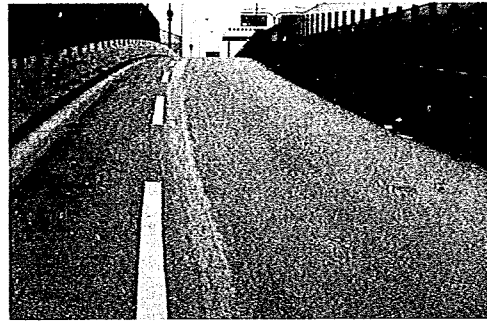
坂路部はわずかにわだち掘れ及びマモウを感じ  
る程で良好な状態である

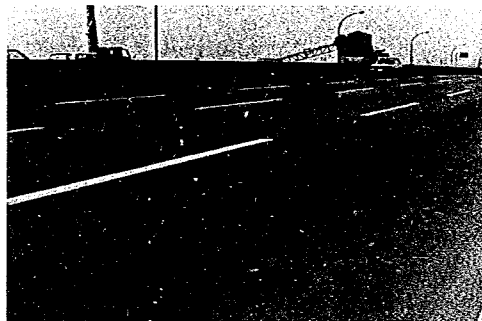
横断方向にゆるい波を打った如くわだち掘れ  
を生じている

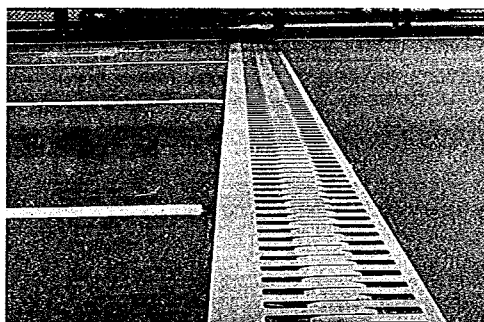
橋型ジョイント取付部はやゝ開きがみとめら  
れるが、まあまあの状態

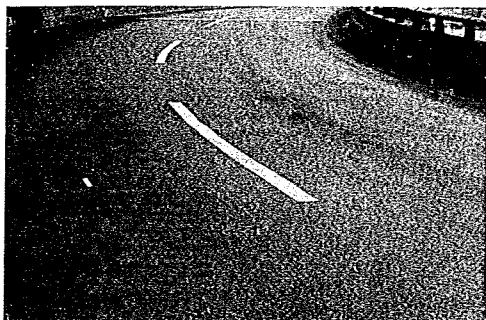
カントの急な部分の外側も線状クラックと6m程のワダチ掘れしているが内側にくらべ小さい(回転半径の差?)

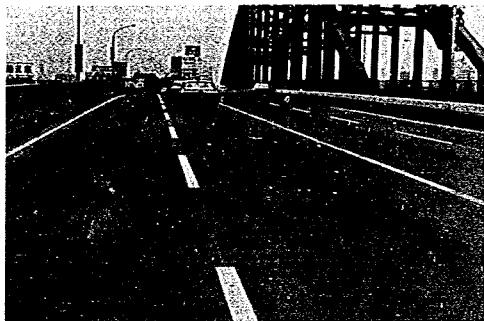
全景 レーンマークからも安定した路面状態が判る

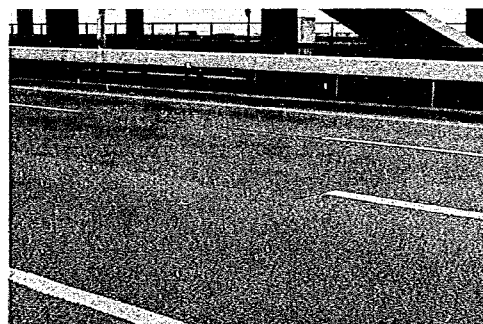
切り取りパッチング跡も良好  
スパイキローラ跡及び施工ジョイントにやゝ  
たて流れがみられる

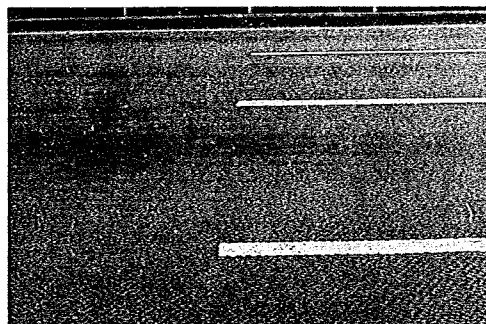
スパイキローラ跡もほとんど残っており舗装  
時と余り変化ない

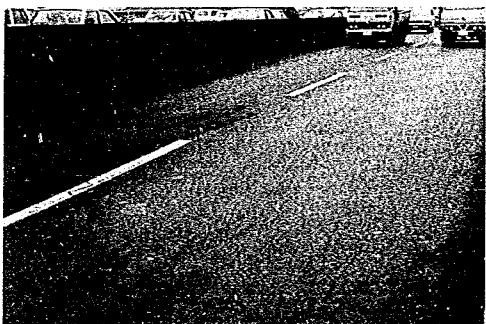
同上 縦リップ上とおもわれる線状クラック  
路面上の黒い帯はグース

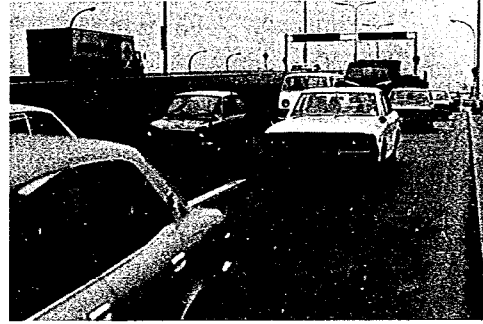
同左 大きなわだち掘れに伴う側方流動で歩  
道際は隆起している

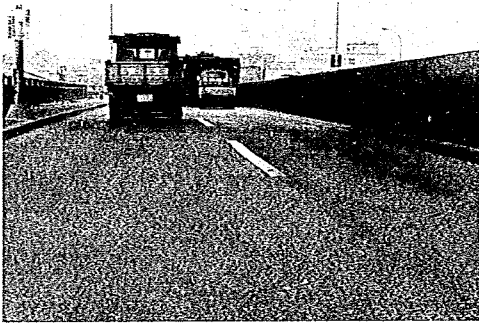
右路肩は幅約80cmのグースであるが、静  
止荷重をうけるため流動している

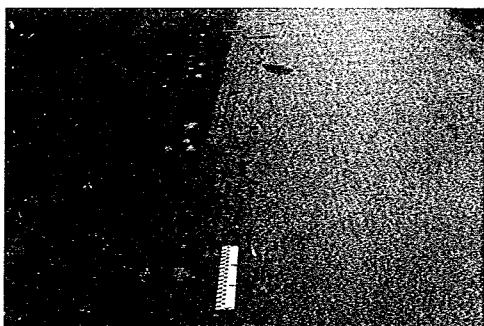
上り側は平坦性は割合良好だが縦リブ上の線状クラックが点在する

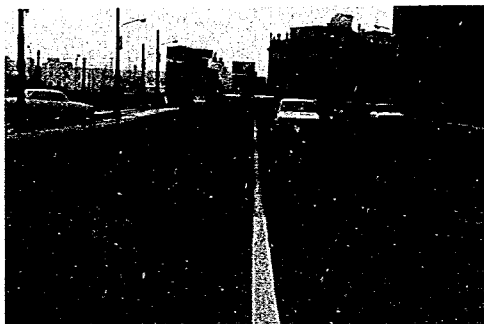
中央部巾5.8mは路面電車の軌道跡である全面オーバーレイされており平坦性は良好

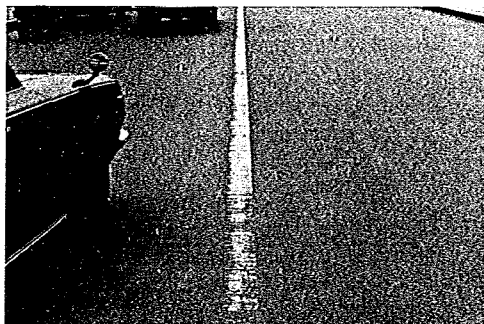
グース表層のスパイクローラ跡は路端を除き完全に消えている やゝマモウしているがワダチ掘れもなく平坦な安定した路面状態である

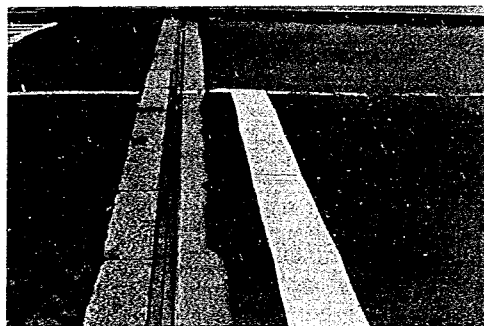
側径間の横断歩道手前のジョイント取付部は降坂部で制動荷重をうけ、わずかにたて流れを生じている

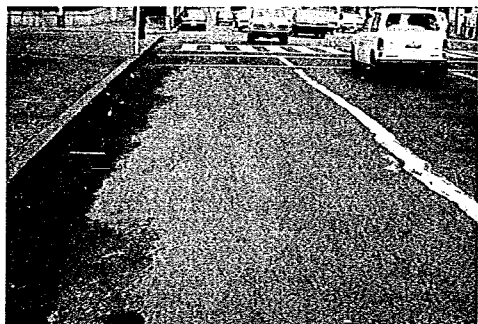
路端への側方流動はみられるが供用性に支障  
はない レーンマークに流動をみとめるが、  
レーンマークがなければ判らない(制動区間  
のレーンマーク流動が大)

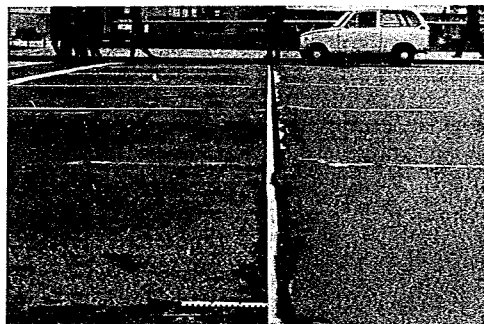
横断歩道手前は制動荷重をうけるため、たて  
流れし、ジョイントにかぶさっている

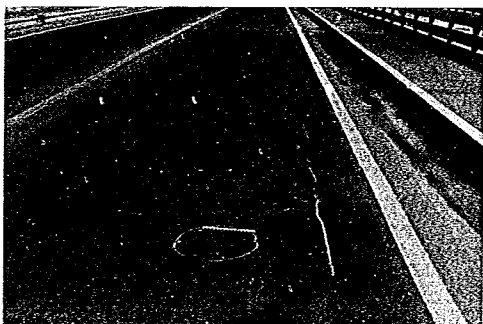
上り車線歩道マウンドアップから1.4 mの位置に長さ7~8 mにわたり縦クラックが発生していたのが唯一の線状クラック

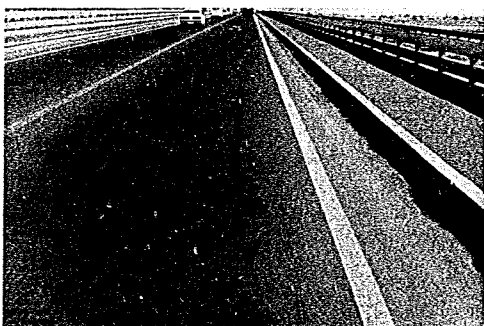
右側の歩道は車道完成後施工したが、その際に落したとおもえるアスファルトのポタ落ちが上り車線に多い

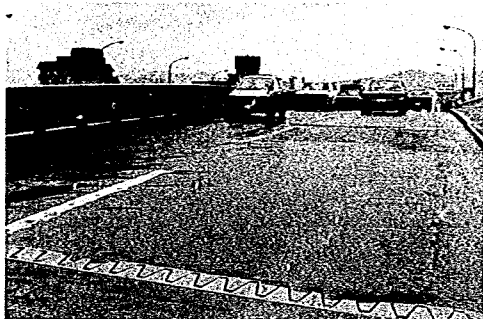
全景 太鼓橋の降坂部側径間である  
修正トベカで8割方オーバーレイしてある

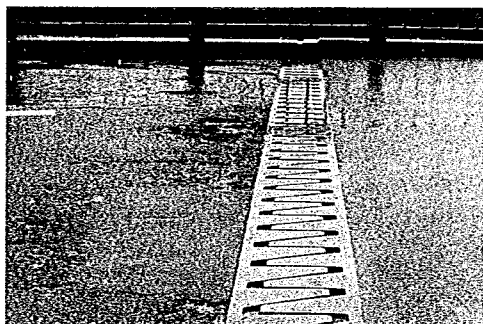
ジョイント左が鋼床版 右はconc床版  
粗面はサルビアシム表層である

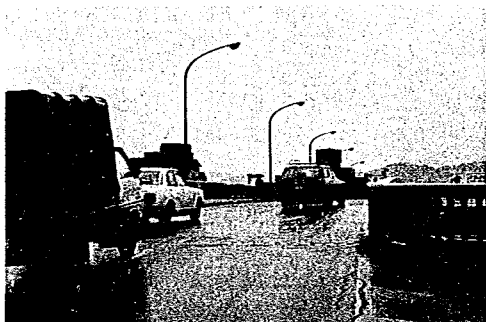
全景 太鼓橋の登坂部側径間  
修正トベカでオーバーレイしてある

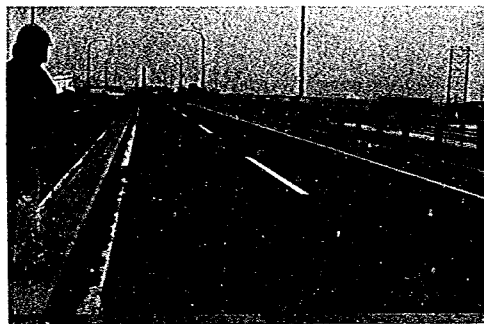
全景 わだち掘れは感じられる程度である

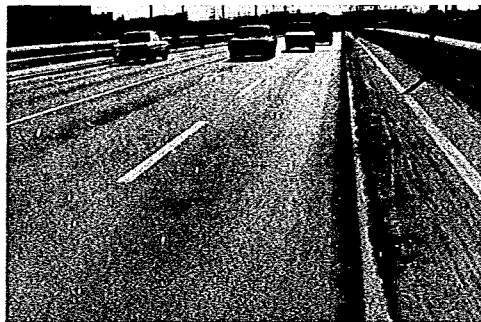
歩道マウンドアップの際から 50 cm 程の間は側方流動し盛り上っている 又 1 m 程の所には網状クラックが発達中

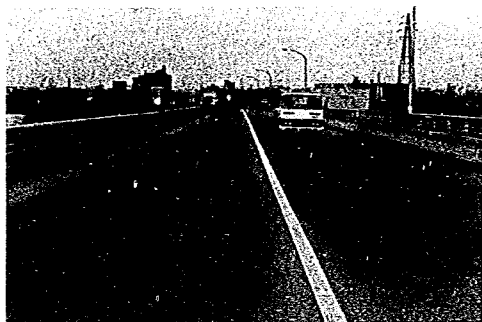
全景 もから1.5 m程の両側に施工ジョイントの開きが全線にわたり認められる

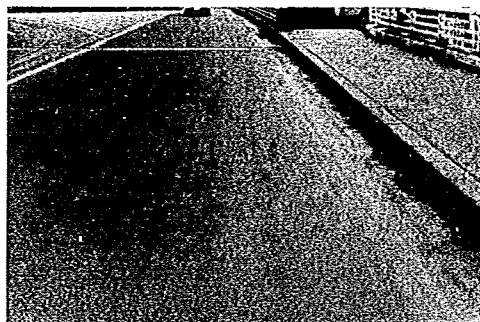
下り車線 舗装端から約1.5 mに発生した縦クラック

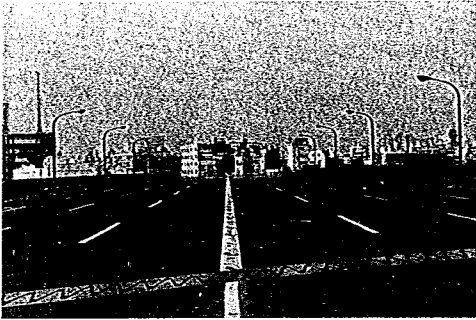
全景 クラックは非常に多いが、わだち掘れはなく、平坦性は良好

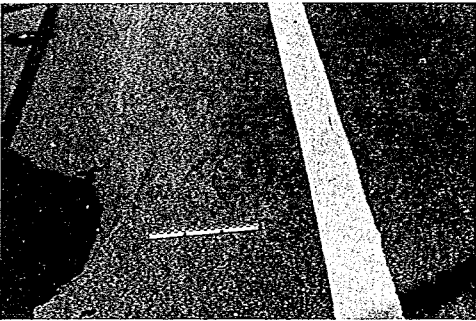
不規則クラックの規模は比較的小さい

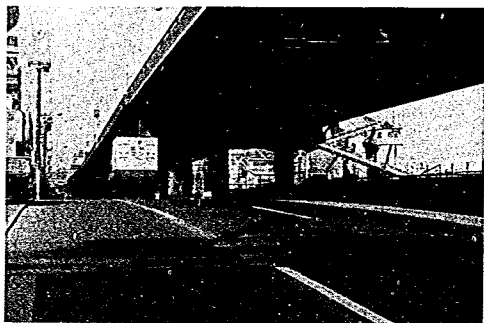
上り全景 31年架換られたもの  
前方に信号あり

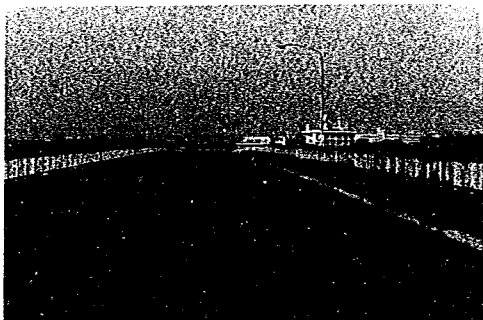
全景 交通量は質量とも少く路面状態は打換  
時と全く変化なし（雨あがりで黒い部分はま  
だぬれているため）

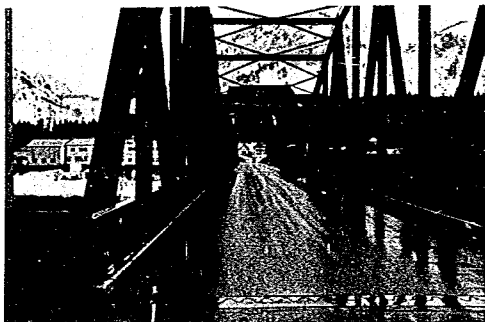
全景 48年10月、手前一径間を鋼床版（露工板）にて修善されたもの

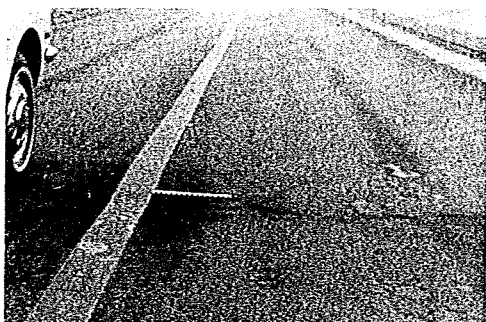
急勾配部分の橋軸直角方向スプライスプレートとおもわれる箇所は全て巾50 cm程のたて流れが発生している
