### 橋梁の補修補強工事 追跡調査に関する報告書集

橋梁の補修補強工事  
追跡調査に関する報告書集

土木研究所資料第 979号  
昭和 49 年 11 月 (1974)

建設省土木研究所橋梁研究室

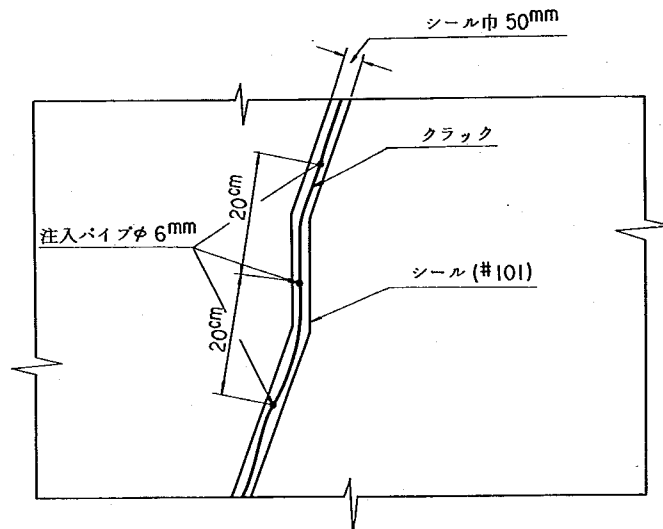
図 - 2 床版クラック処理詳細図

補強はまずクラックに樹脂グラウトを注入（図-2）し、鋼板（ $t=4.5\text{ mm}$ ）接着を行なった。（46、47年度とも同様）鋼板は図-5に示すように、 $80\text{ cm}\times 220\text{ cm}$ のものを使用した。

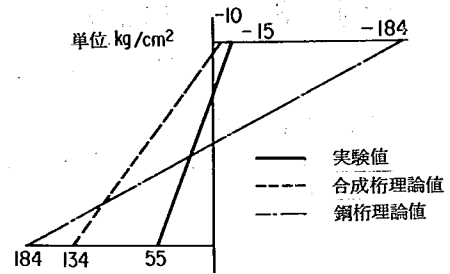
図-4 応力分布図

次に、他の橋梁で縦桁増設後、実車を用いて載荷試験を行ない縦桁のフランジの応力を測定した一例を図-4に示す。

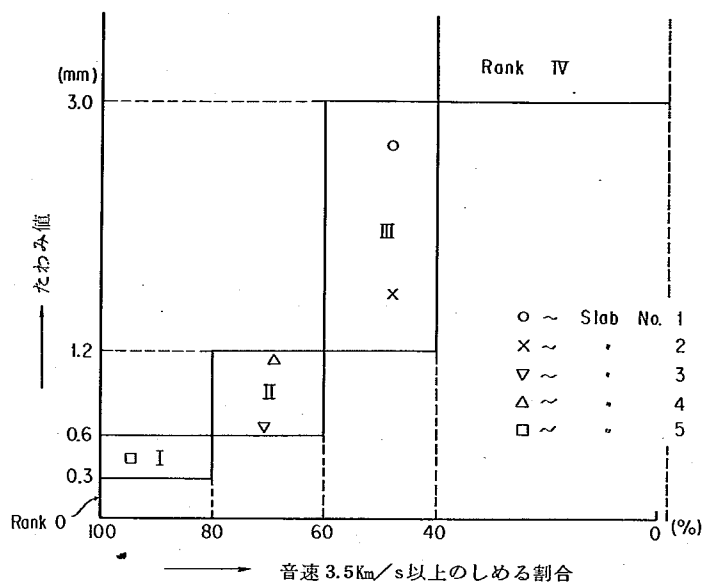
図-2 たわみと音速による Rank 基準

調査結果、損傷基準を表-1のように5 Rank に分類した。その他の資料は図-2～4に示す。

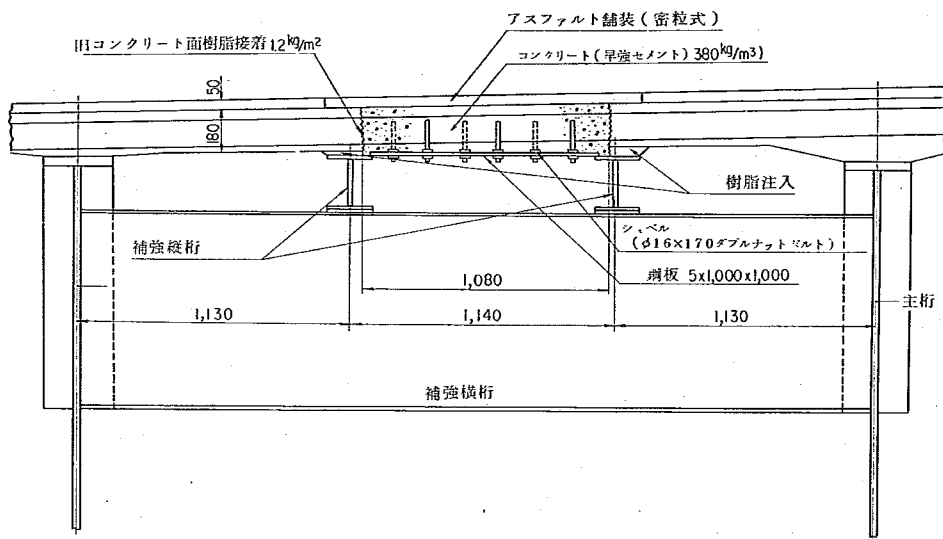
図-8 コンクリート打かえ詳細図

- イ. 床版の補強のため縦桁を通すことが床版の変形を減少させるため補強縦桁2本を設置し、縦桁を支えるため既設横桁との間に補強横桁を設置した。尚取り付けはすべてH・T BOLT を使用した。床版との間隙には充填材をグラウトし床版と一体化を図った。..... 図-6
- ロ. 床版コンクリート亀裂箇所にはエポキシ樹脂を注入した。..... 図-7
- ハ. 床版の脱落部はコンクリートにて打かえた。..... 図-8

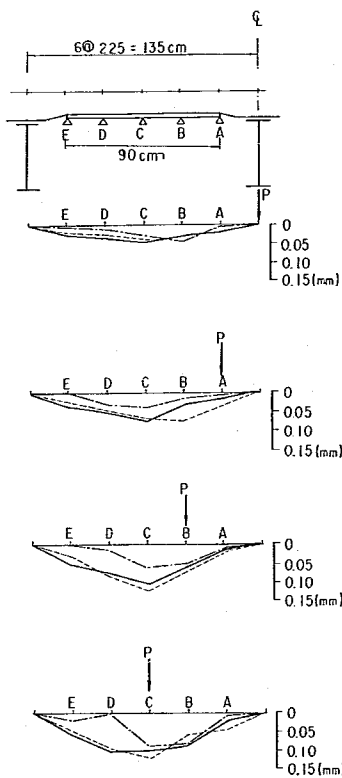
図-5 床版タワミ図

$Kg/cm^2$ ,  $\sigma_{sy} = 1,850 Kg/cm^2$  となっており、配筋鉄筋が不足している。鉄筋コンクリート床版の補強前、グラウト注入後、鋼板接着後の3状態のタワミおよびヒズミの測定結果は、図5、6、7であり、これらの値は試験時の輪荷重がすべて異なっているので、 $P = 5.5$  ㎏で補正をした値である。

補強前とグラウト注入後のタワミおよびヒズミの測定値(図5、6、7の実線および破線)は、ほとんど変わらない値を示している。これは、クラックが非常に少ない(0.2mm以上のクラック幅のものを対象とすると、平均的に1㎡当りのクラック長は、ランガー部で0.1m)ため、補強効果のほとんどが、次に述べる鋼板接着によると考えて良いと思われる。
