# 土 木 研 究 所 資 料

第 1 0 5 3 号

大分県中部地震調査概報

建設省土木研究所

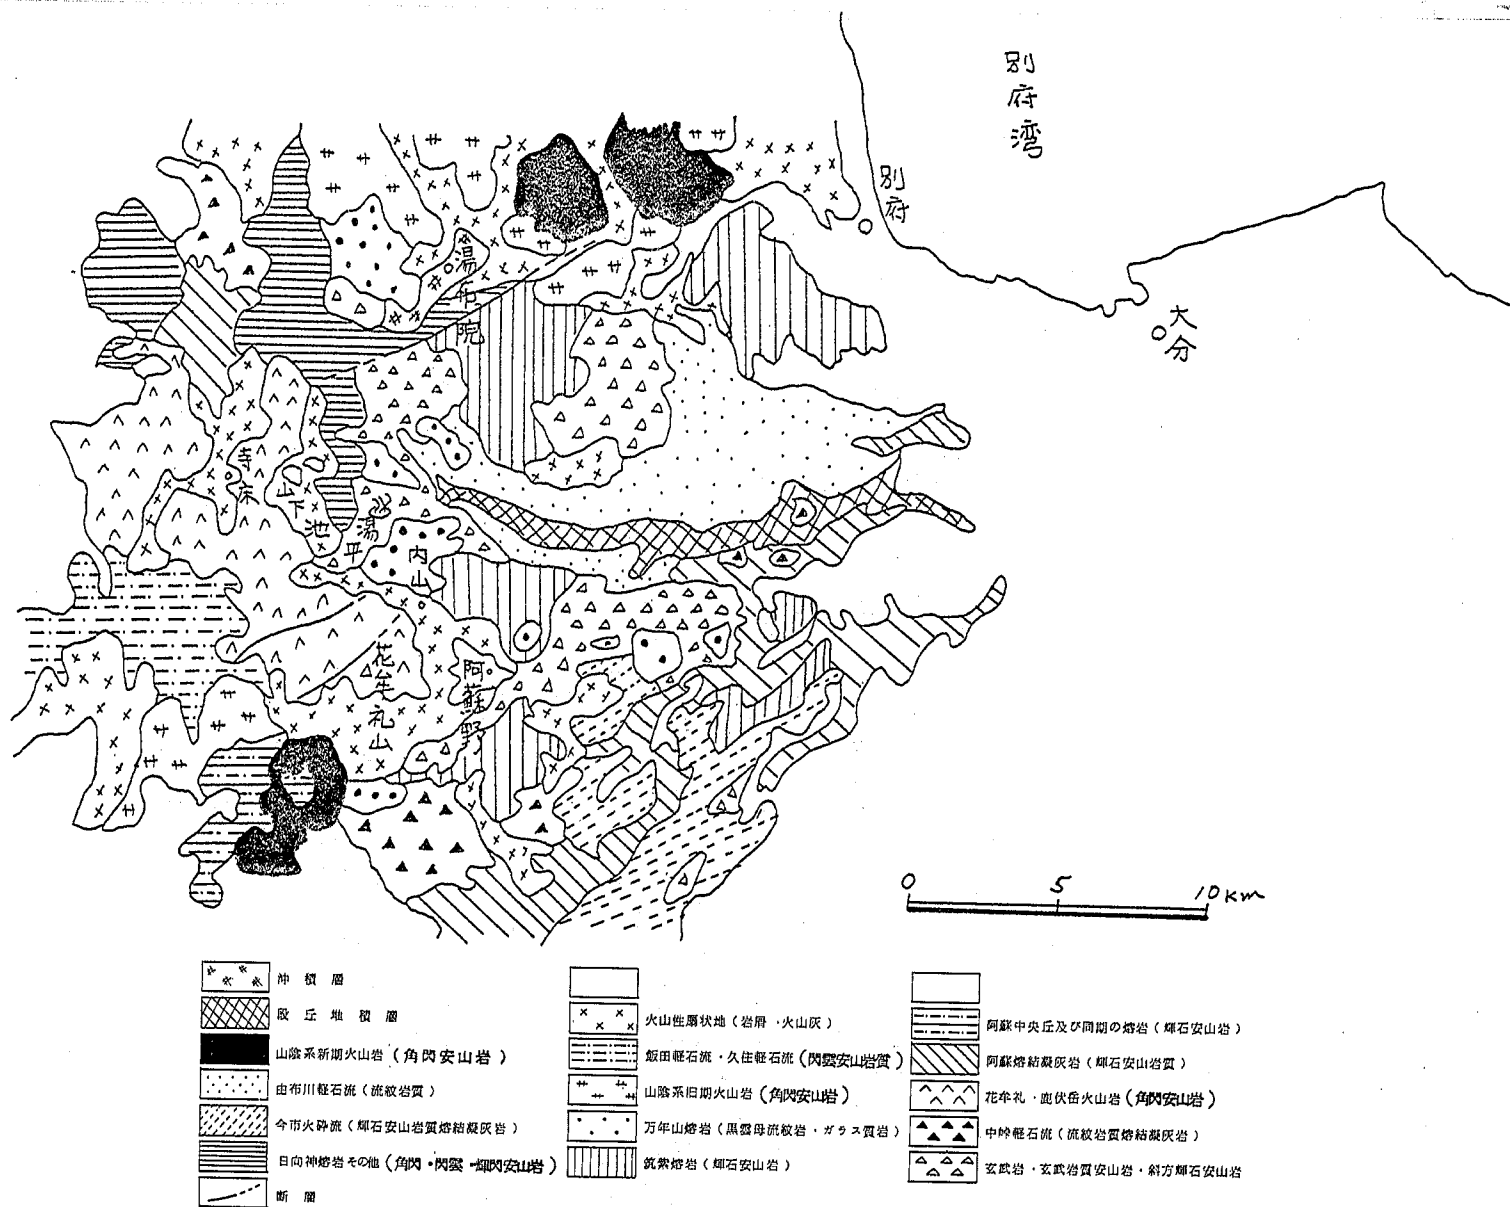
図-2 被害地付近地質図

地質的には、上記の地域は図-2に示すように、大部分が中新世から鮮新世に至る第三系及び第四系更新世から成っている。庄内火山岩類は下部は輝石安山岩、上部は輝石安山岩と黒雲母流紋岩とからなり地域を広く覆って台地状の山地を形成している。庄内火山岩類の流出後、地域を支配する東北東-西西南および北西-南東の2方向の構造的な関係して菱形の火山構造的な陥没地が生じ、阿蘇野

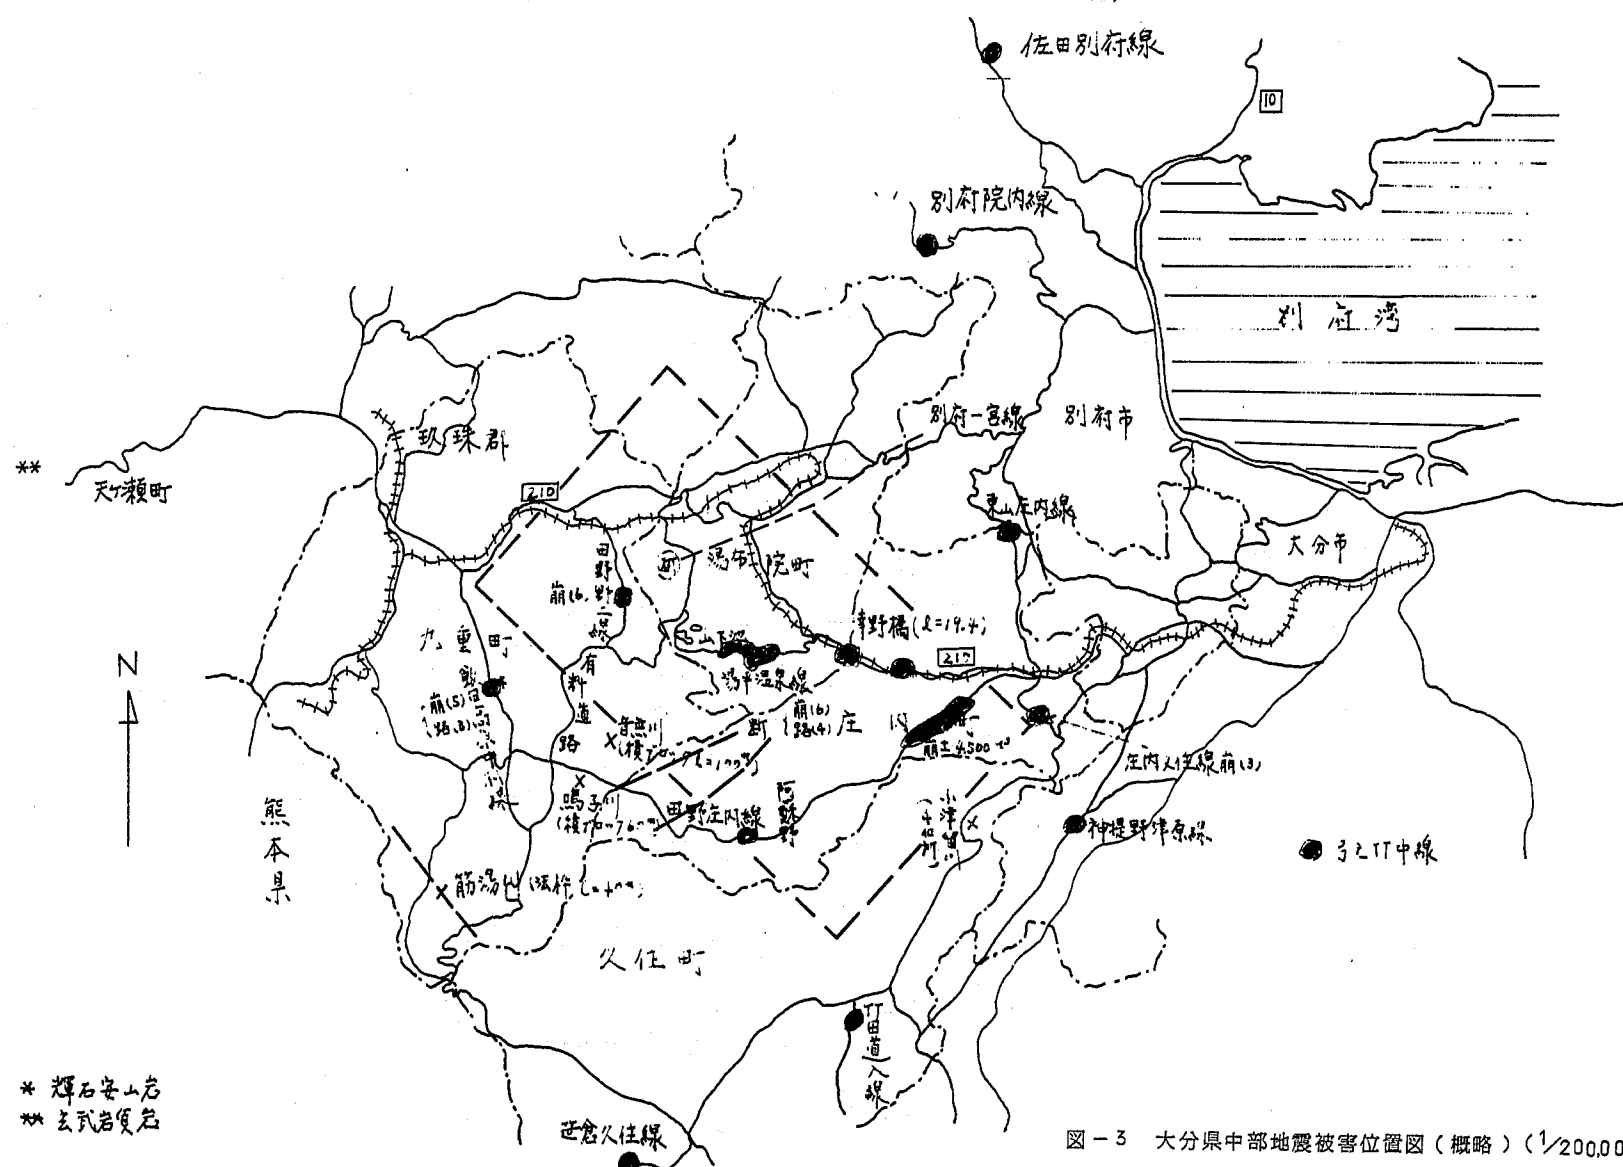
図-3 大分県中部地震被害位置図(概略)(1/200,000)

主な被害状況を表-1、表-2、図-3、図-4 に示す。建設省所管の公共土木施設関係の被害は被害総額約6億5千万円、有料道路の被害額は約3億円にのぼり、道路関係の被害が大きかった。

道路関係の被害は、盛土部のすべり、上方のり面からの土砂崩壊、落石および石造アーチ橋の橋腹部の崩壊による被害が主なものであった。特に別府阿蘇道路では立石池付近の片側盛土部で大きな崩壊があり自動車の通行が不能となった。また小田野池料金所が倒壊した。ダムとしては山下池のアースダム(九電)があるが、これは大正初期に建設されたもので全長は約142m、高さは約18mである。貯水池の水位は地震後直ちに下げられ検査されたが、ダム本体に異状は認められなかったという。建築関係ではこの山下池の湖畔にある九重レークサイドホテルが大破し、倒壊した。一般家屋は庄内町内山、九重町寺床、奥双石(おくなめし)の各地区において大きな被害をうけている。

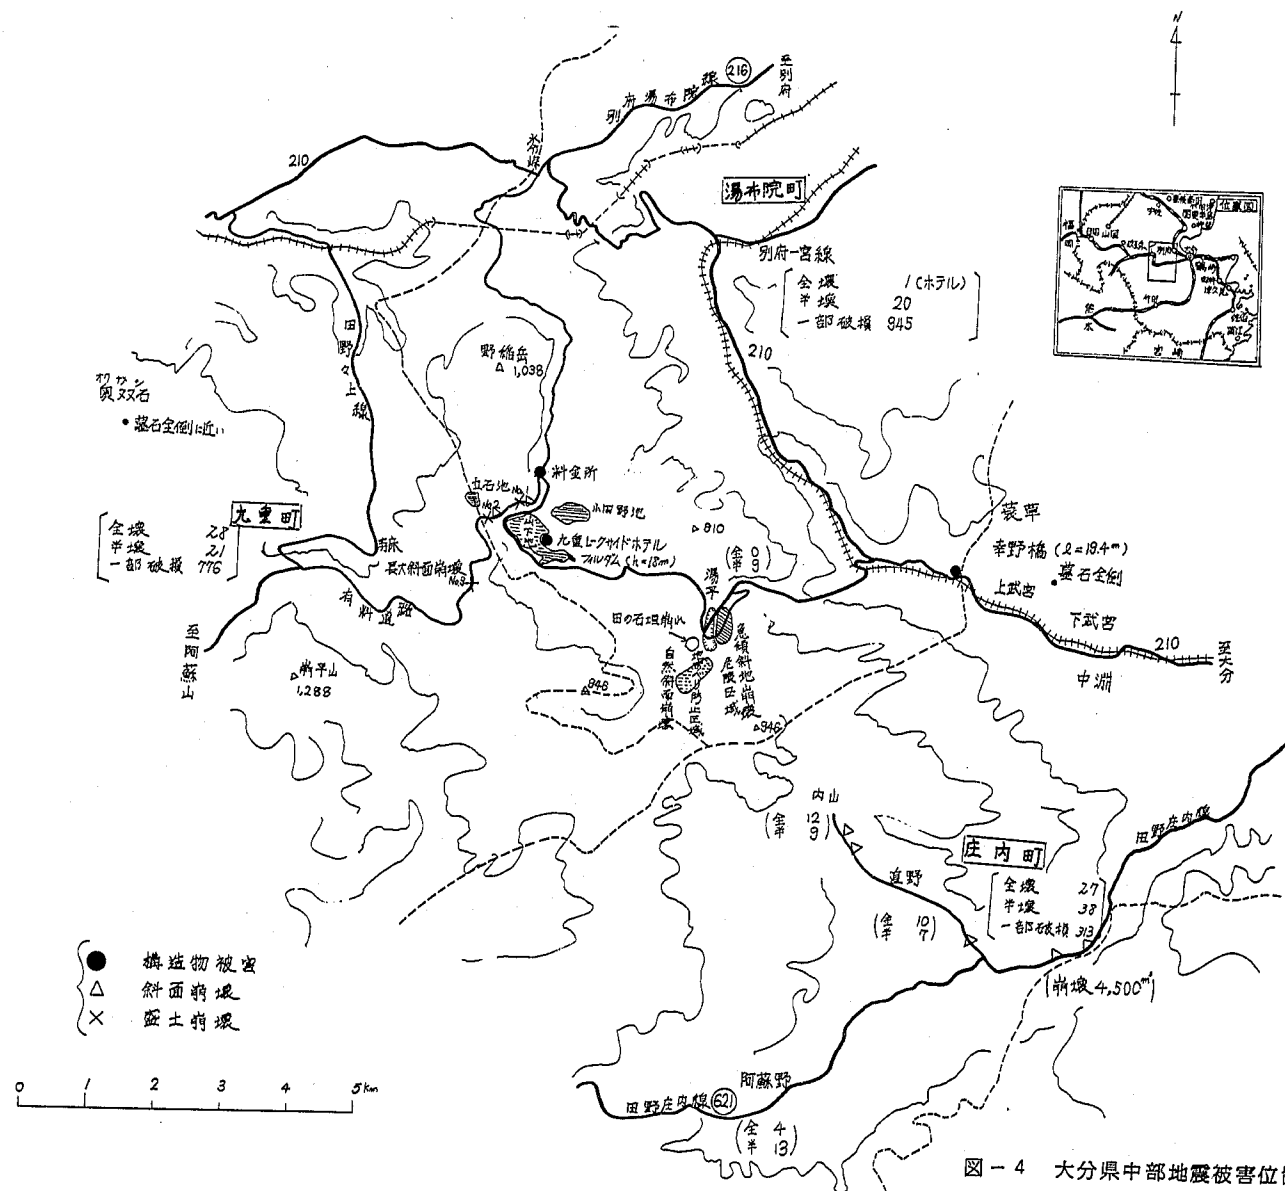
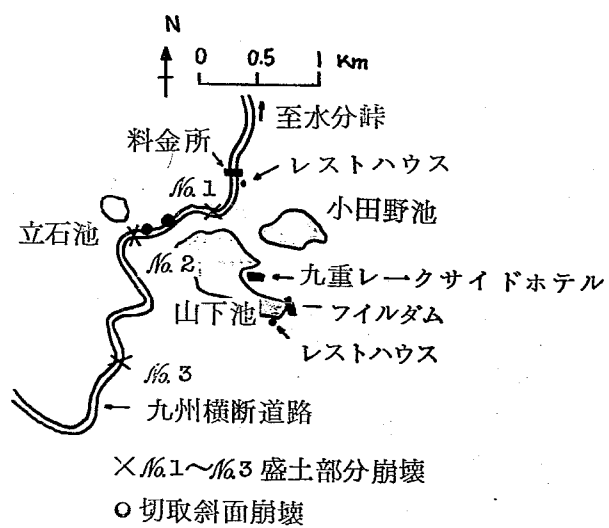
図 - 5 山下池周辺被害位置図

別府阿蘇道路での被害は図-5に示してあるように、数個所の切土斜面の崩壊と、3ヶ所の盛土部の崩壊が主なものである。中でも図-5中の②のすべりは、若干すべったという程度のものでなく、崩壊土量も多く、またすべり切っただけという点で注目する必要がある。

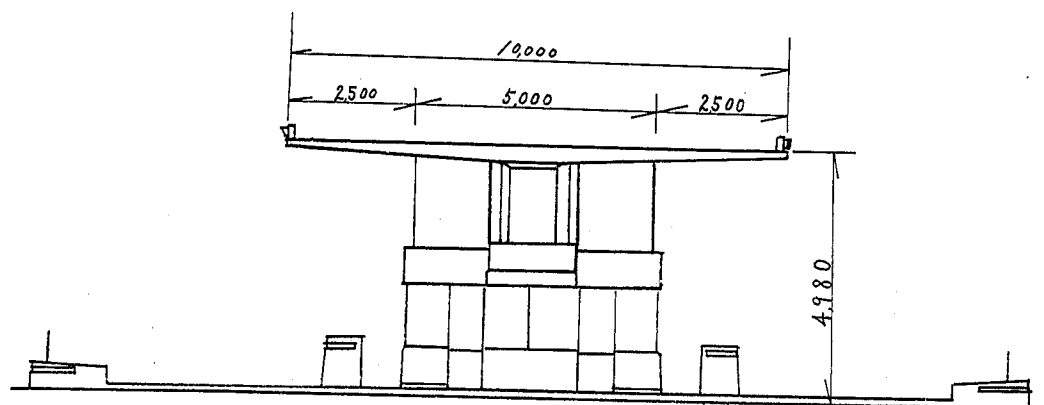
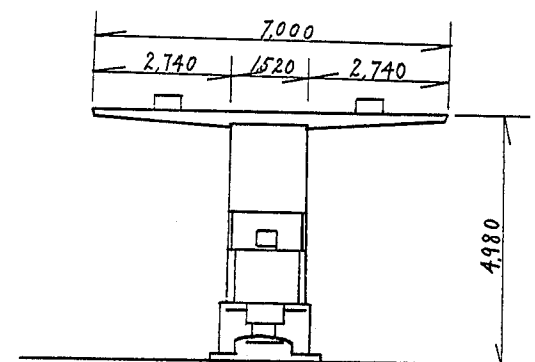
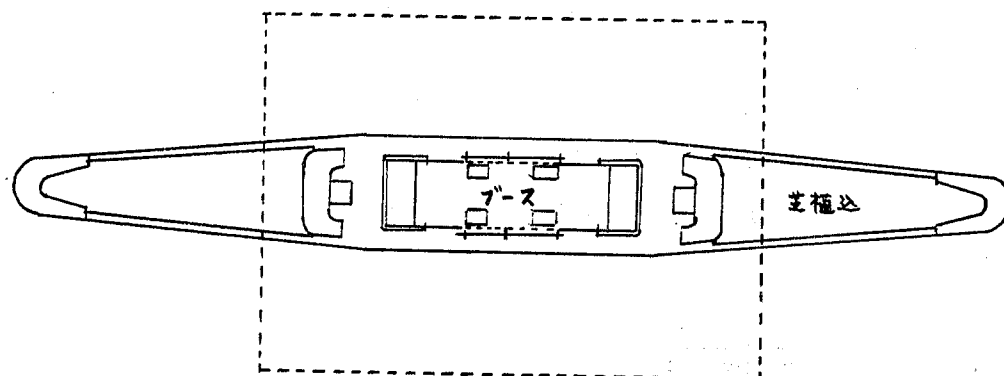
図-9 小田野池料金所一般図

小田野料金所は、上部の鉄筋コンクリート版を、柱で支えて道路上に張り出した構造となっている。これが写真-10のように倒れて道路をふさいでしまった。このすぐ近くにある事務所の建物は壊れていない。料金所は上部の版が重いので振動に伴って大きな慣性力を生じ、柱の下部に大きな曲げモーメントを生じ、破壊したものと思われる。
