美唄ダム貯水池水漏洩防止に  
関する調査報告

昭和51年1月

建設省土木研究所

# 美唄ダム 貯水池水漏洩防止に関する調査報告

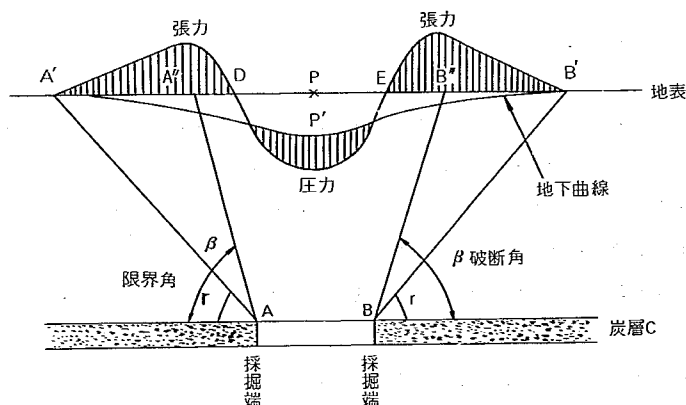
図 2.2 限界角  $r$ , 破断角  $\beta$ , 沈下曲線および地表での応力分布

図において採掘端 A, B の影響は地表では A', B' までしか及んでいないのであって、A', B' より外測は沈下が生じないことを意味している。このような地表の点 A', B' が求められたとき、これと採掘端 A, B を結んだ直線 AA', BB' が水平線となす角を限界角といい、通常は  $r$  を用いて表わす。

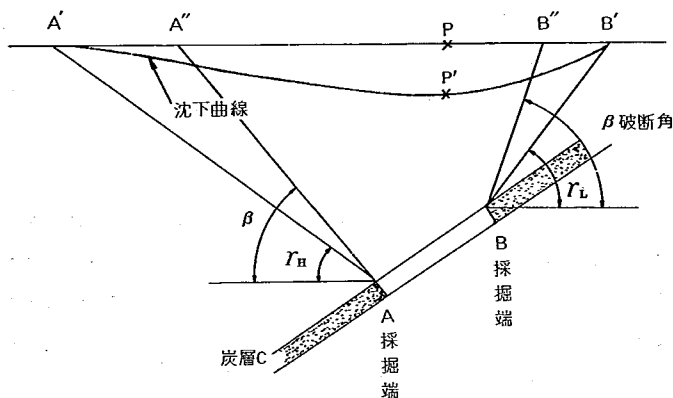
図 2.3 傾斜層の場合の限界角及び破断角

従来までの実測の結果によれば限界角は  $45 \sim 65^\circ$  位であるといわれている。しかし一般には傾斜している場合が多いので、図 2.3 に示すように肩、深では限界角が異なる。

ただし  $\alpha$  は炭層傾斜角である。もしこの地層に破断が生ずるとすれば、張力の最大値が発生している  $A''$ ,  $B''$  の点と採掘端  $A$ ,  $B$  を結んだ直線  $AA''$ ,  $BB''$  に沿って破断が生ずることになるであろう。この直線が水平面とのなす角を破断角といい  $\beta$  を用いる。

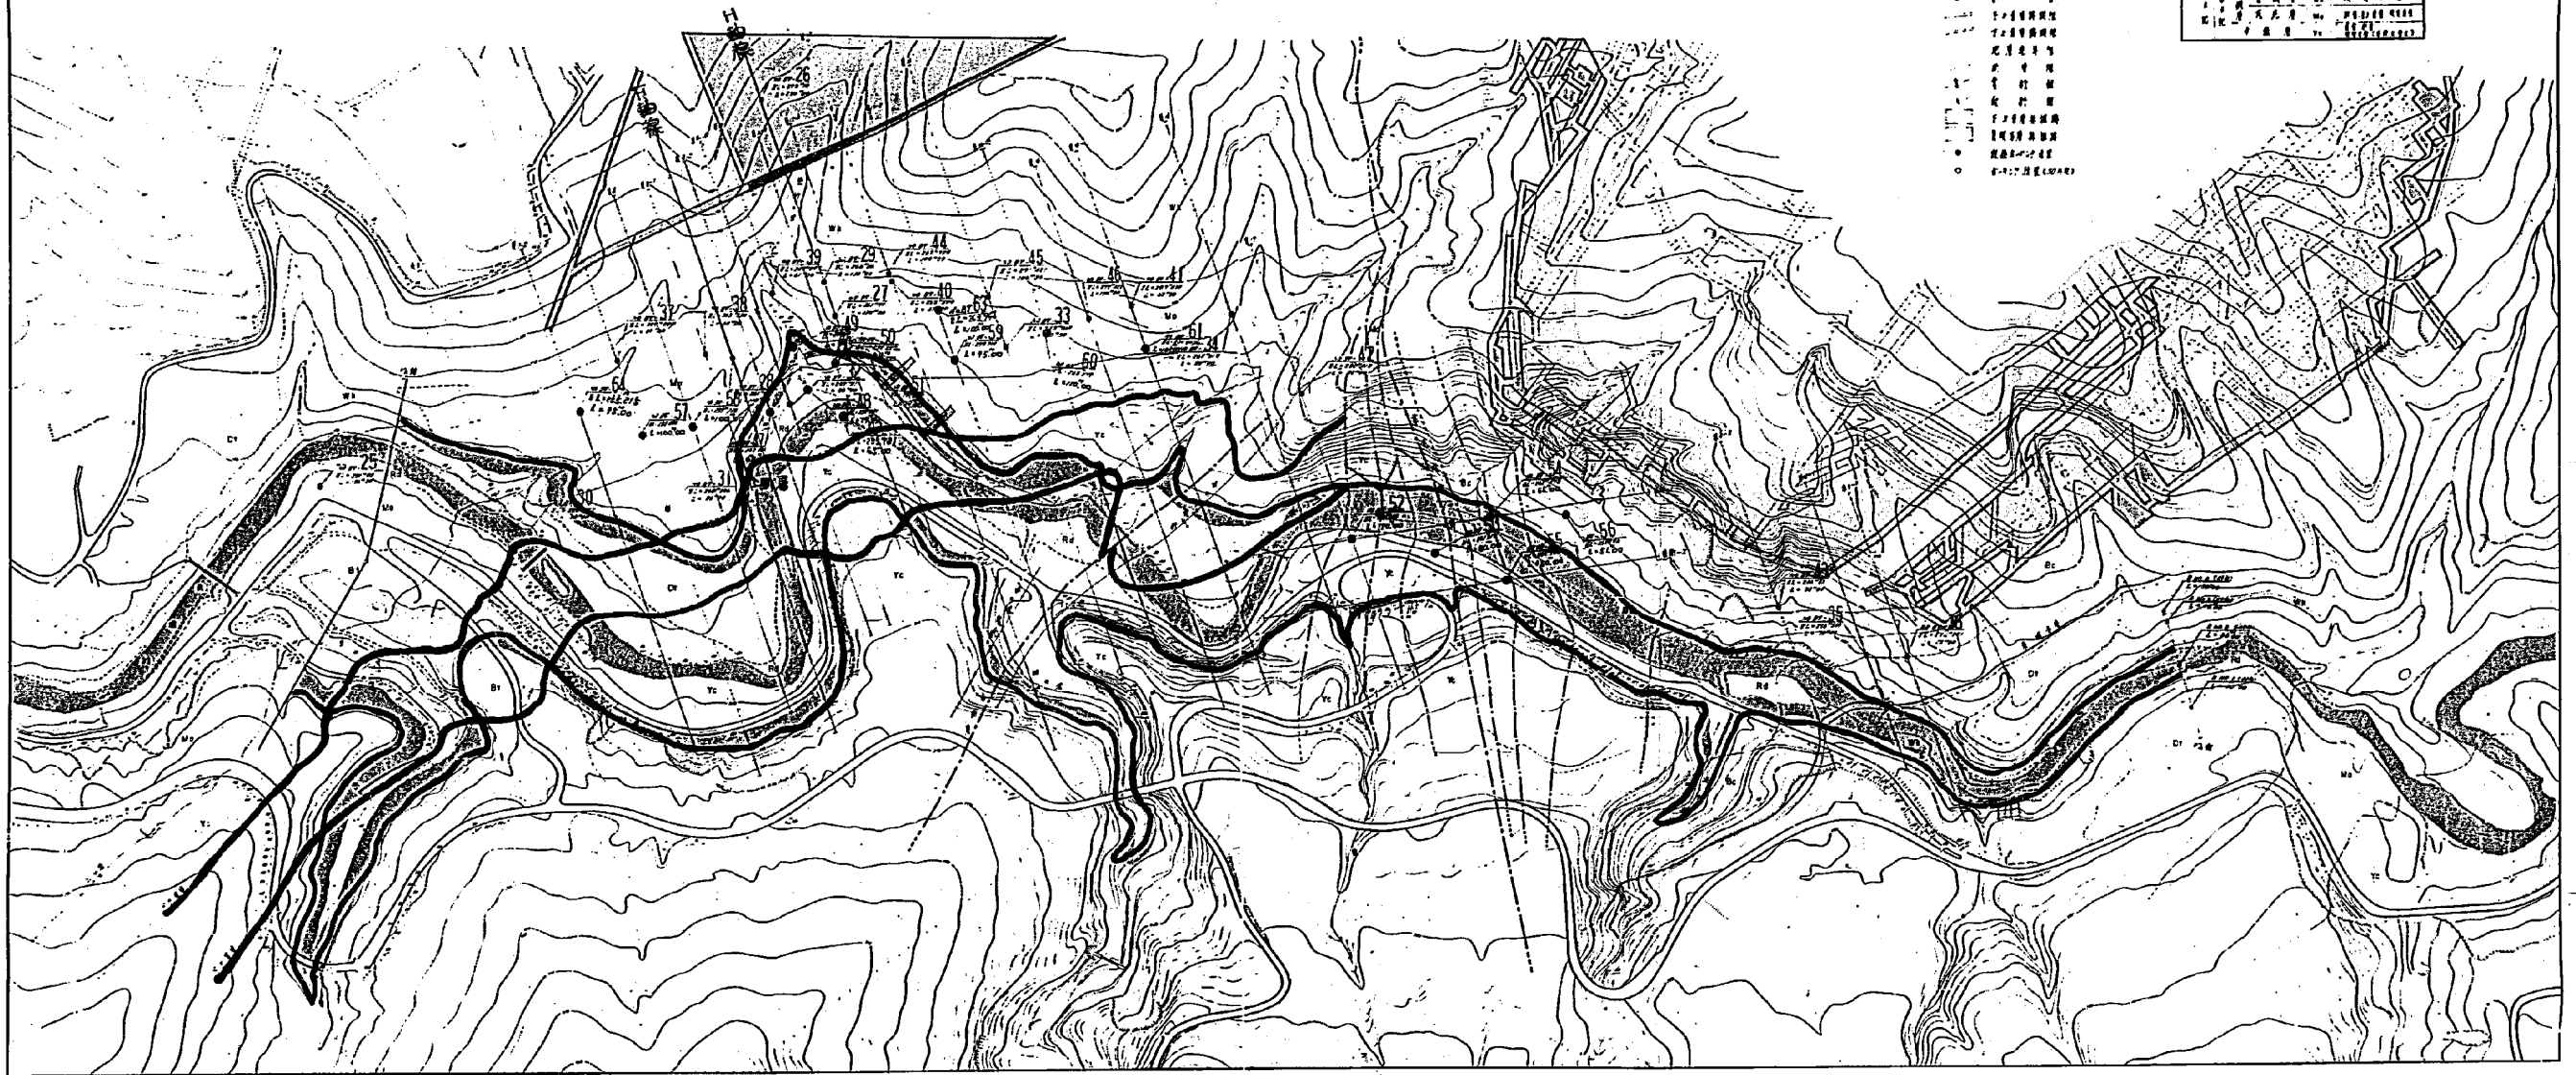
図 3 - 1 昭和 49 年度美唄ダム建設工事の内貯水池透水試験調査 地質平面図

美唄炭礦下3番層および茶志内炭礦の古洞の周辺の岩盤がいたんでいないかどうかを調べるため合計40本、3,379mのボーリングをしてルジオンテストが行われた。その配置は、図3.1の平面図に示すとおりで、貯水池と古洞の関係を示す横断面図にルジオン値の大きい部分を入れたものは、図3.2のようである。

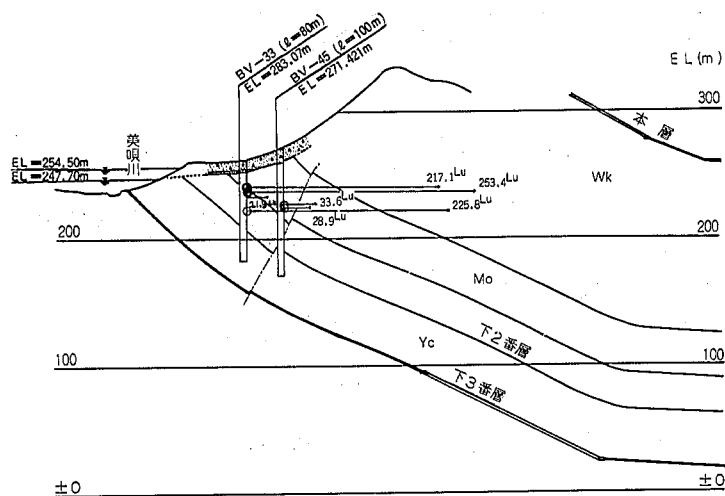
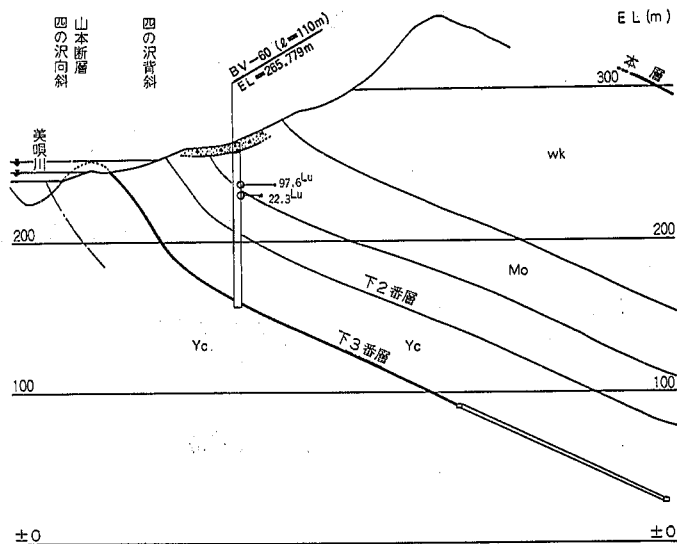
図3-2-8 貯水池横断面

前節で問題となった古洞につながるかもしれない大きなルジオン値を示すものについてのBV41(美15-1断面)、BV33(美14断面)では、セメント注入をしても注入圧力が上昇しなかった。BV38(美8-1線)では、2日間にわたって1m当り約1tのセメントを注入した結果、注入圧力が上昇したが、第1日の注入後の中断でセメントが凝結したため隙間が小さくなってこのような結果となったものと推定される。

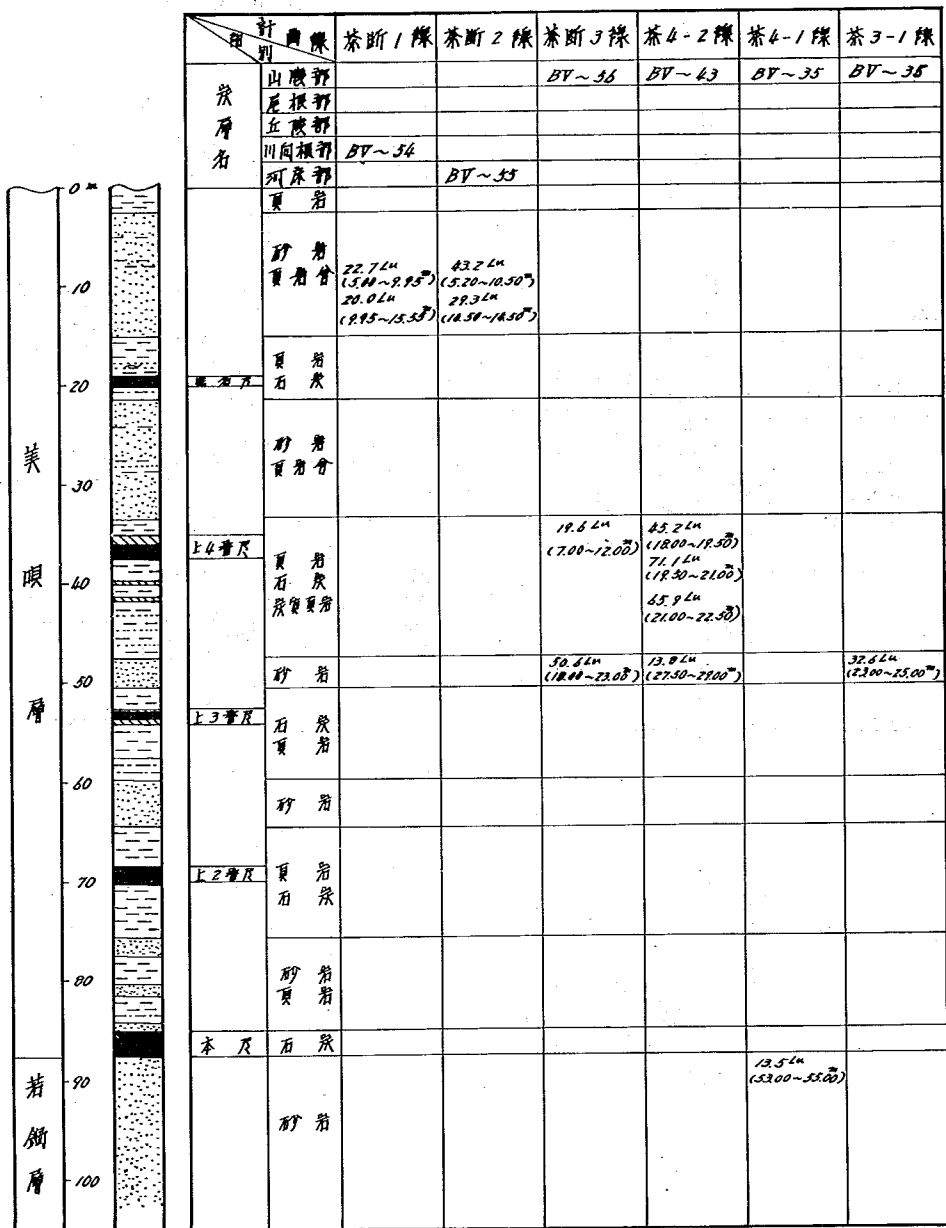
図 3-3 美唄ダム貯水池透水試験調査  
透視断面図

透水上問題のあるステージについて、ダムに近い側から順に並べてルジオン値と深度を示したものが表3.1で、これを1ケの断面に投影したものが、図3.3である。また図3.2の横断面図に古洞と貯水池との関係もあわせて示してある。

- (1) ルジオン値の大きいものは、表3.1のとおりで、全体の15%程度である。そのうち、約半数は表層に近いためリークしたものと推定される。かぶりが浅いとしても深さ20 $\sim$ 30mのものは、他の調査の例からみて過大だと考えられるが、§2.5でのべた引張応力域に入っているためゆるんでいるともいえない。
- (2) 下3番層古洞と問題となるルジオン値の大きい位置を結ぶ線が、貯水池の中に出るものの数は8ステージで、図3.1でこれをすべりの限界線として限界角を求めると54° $\sim$ 55°、44° $\sim$ 48°、40°の3グループに分けられる。
- (3) 大きいルジオン値を示す部分は、下2番層の上に多い。特に夕張層の上位の茂尻層では大きい。
- (4) 古洞に近くて、かつ深部で大きなルジオン値を示す地域は、平面的に美8断面線と美14断面線間に多くみられ図3.3の透視断面図に示すように層間すべりによるゆるみ層の存在を暗示しているようである。

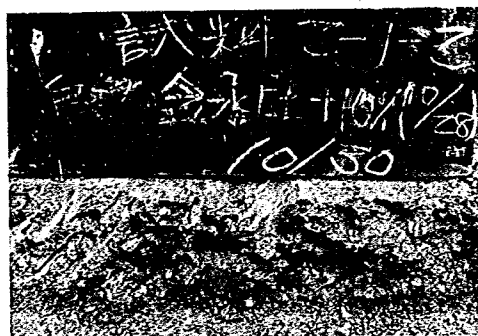
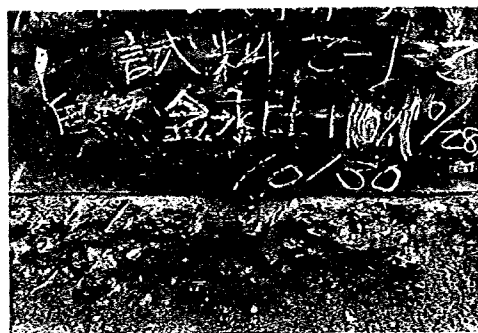
写真11 転圧後の締固まり状況  
断面はよく締まっている。下の写真  
ではフェノールフタレン撒布によ  
ってセメントの混入状況を示す。

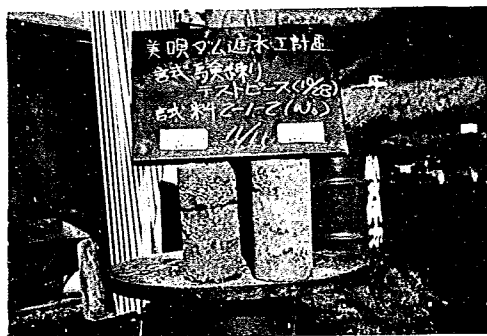
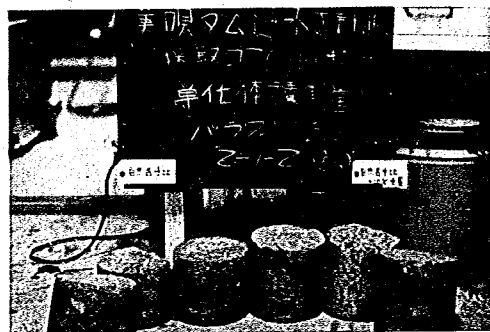
写真12 供試体による締固状況  
上の写真は15cm×30cmモールド  
につめて作製したもので左はバイ  
ブレータ、右はランマによる。下  
の写真はボーリングで抜き取った  
もの。
