# 土 木 研 究 所 資 料

第1129号

台風13号による八丈島災害調査報告書

建設省土木研究所  
構造橋梁部構造研究室

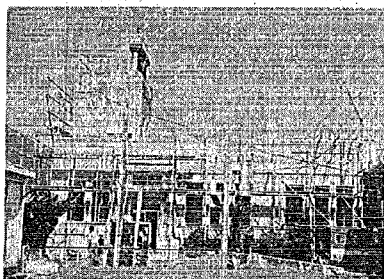
写真-1 八丈島測候所

八丈島測候所は大賀郷の海拔79.7mのやや小高い丘の上であって、建物の屋上（測器の地上高13.6m）で風観測が行なわれている。その状況は写真-1に示されている。位置的には海岸から約1kmほど離れた場所なので、瞬間風速には周囲の地形の影響が含まれているものと考えられる。

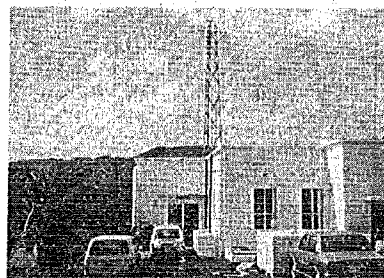
写真-2 八丈島燈台

八丈島燈台は島の東南端に位置し、海拔100mほどの切り立った崖の上で風観測が行なわれていて、その状況は写真-2に示されている。風速最大時の風速記録は、ペンが記録紙をオーバースケールしており、風速を読みとることはできなかった。図-5(1)の測候所の記録と比較して風の乱れが小さい事が目立つ。また、台風が通過し西風が変わってからは地形の影響により風速は急激に下っている。

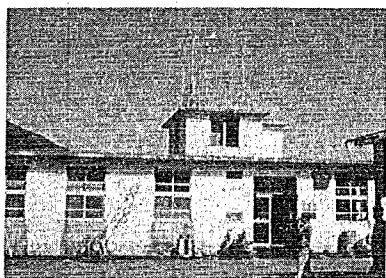
写真-3 八丈島空港（管理棟）

一方、写真-3、4に示すように八丈島空港（海拔91.3m）では管理棟上（+10.8m）、滑走路西端（+7m）、東端（+7m）の3箇所 で風速測定が行なわれていたが、風速が60m/s に近づいた16時ごろに測定を中止した。16時ごろの風速は管理棟上、東端、西端の順に強く、西端を除き測候所と同じかやや強い風速を記録した。

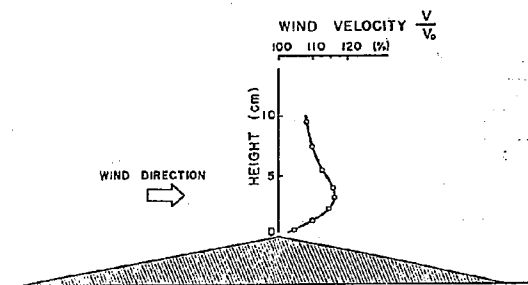
図-9 山頂での風速分布(風洞実験)

また、現地での風速を考える際には、三原山々頂が海拔 704m 高さであることによる高度の影響と、山頂という地形により風の収斂する影響とについて注意しなければならない。これらの影響を正しく評価することは非常に難しいが、例えば関門橋の設計に関連して行なわれた風洞実験<sup>4)</sup>では図-9のように山頂付近で風が収斂するという結果が得られている。

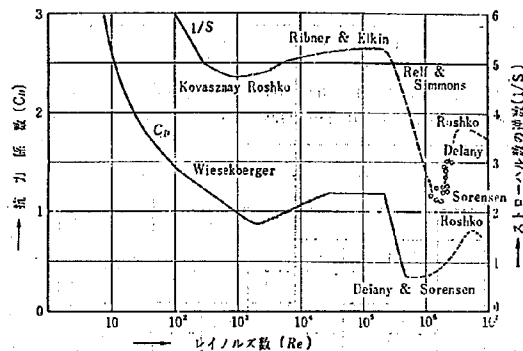
図-11 円形部材の抗力係数，ストローハル数に対するレイノルズ数の影響

なお、円柱や投光器などの抗力係数としてどの値を採用するかは設計上非常に重要な問題である。円柱の抗力係数はレイノルズ数の影響で図-11のように変化する。今回の照明塔の場合レイノルズ数は

となる。従って、図-11により抗力係数としては0.4~0.5程度と考えられる。一方設計基準

を逆算して抗力係数を計算すると0.8程度，また，建築物荷重規準案（日本建築学会）では0.7と規定しているが，これらは図-11のレイノルズ数 $10^5$ 以上の領域の抗力係数最大を用いているものと考えられ，かなり大きめの抗力係数を用いていたと言えるであろう。

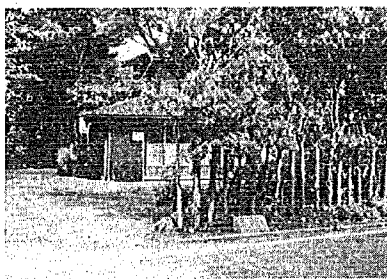
写真-21 防風林と民家

近年、幸いに都市部に強大な台風が襲来することもなく、強風による被害も極く僅かであったために、我々は風の恐ろしさをつい忘れてしまっていた。台風常襲の八丈島では古い民家は、家の回りには石垣を築き、その上にカザグネと呼ぶ防風林を持ち、家も二階建てには決してしなかった（写真-21）。ところが、技術の進歩を取り入れて造られた新しい家はこの古い慣習を忘れ、そのために大きな被害が生じたとは何という皮肉であろう。今回の台風がもし大都市を襲ったならば、何倍も大きい被害、長期間の都市機能の停止などをもたらす可能性があることを考えると、今一度我々の周辺を見直す必要があるのではないだろうか。
