# 土 木 研 究 所 資 料

第 1 1 8 1 号

台風17号による橋梁の被害調査

建設省土木研究所

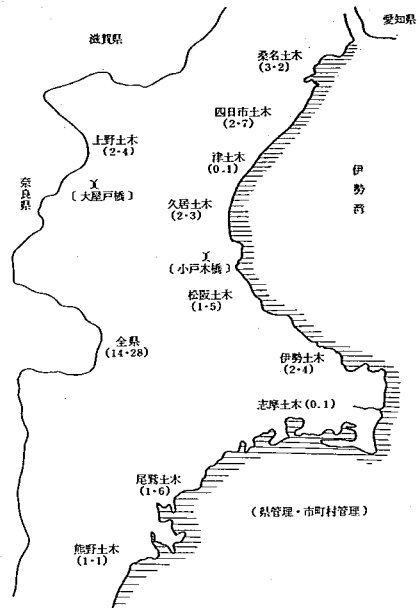
図-3.1 三重県内橋梁被害件数

三重県においても台風 17 号をとりまく強い降雨帯により、台風の中心から離れていたにもかかわらず、長雨と断続的な豪雨となり、県内各地とも歴史的な降雨量となった。また、その降雨量分布は、県内各地ともほぼ平均しており、いずれの雨量観測所も 8 日午前 6 時より、13 日 23 時までの雨量でほぼ 400mm 以上となっており一部に 1,000mm を越えた所もある。このため、県内の橋梁被害は 42 橋にのぼり、その被害分布は図-3.1 に示すように全県にわたっている。被害は橋台と堤防の取付け部が流水のため破損した例がもっとも多く、次いで橋脚の沈下となっており、42 橋全てが被災後通行止めとなった（車輦のみまたは人・車輦共）。このうち、県管理分の橋梁（14 橋被災）については、永久橋 13 橋、木橋 1 橋となっている。後述する小戸木橋は、6,734 台/12 時間の交通量があり被災橋梁の内でもっとも重要な橋であった。

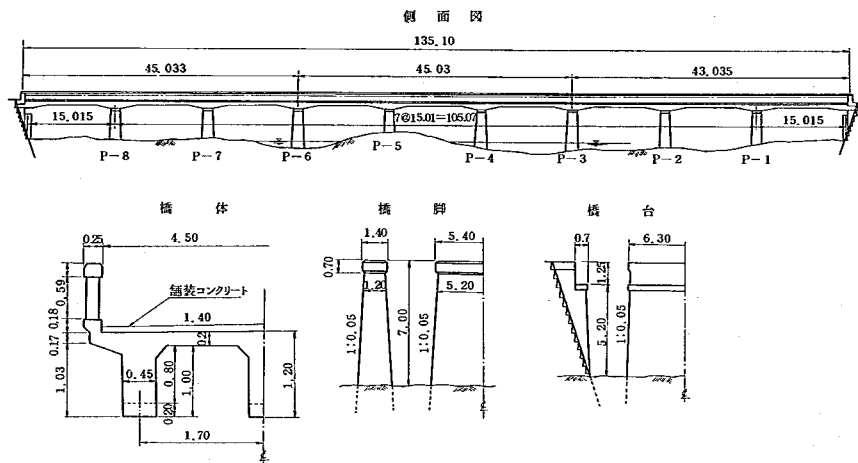
図-3.2 大屋戸橋一般図

名張川流域は8日午後1時より強い雨が降り出し9日早朝までで約200mmの降雨量となった。この間の時間最大雨量は24.5mmであった。この為、名張川の水位も8日午後より上昇しはじめ、9日午前4時より警戒水位を突破し、2時間程度この状態が続いたが、雨の勢いも次第におさまり、その後水位もそれにつれて低下していった。この間に、P-3, 4. (図-3.2 参照) が洗掘沈下をおこし通行不能となった(写真-3.1)。P-3の沈下は9月10日現在で66mmでP-4は396mmであった。その後水位が更に低下するにつれて、沈下が進行し9月17日再測定の結果P-3は256mm, P-4は529mmとなっていた。本橋は連続橋であるため、橋脚の沈下による被害は6径間にわたり床版及び高欄に無数のクラックが発生し、桁にも数ヶ所クラックが発生している。原因としては、橋脚設置後41年経過しこの間、河床底下が著しく、基礎の根入れが極端に減少していたことがまず第1に上げられよう。第2に、基層(土丹層)に十分根入れされていなかった恐れが強い。

本橋の場合4年前の災害でやはりP-7, 8が洗掘沈下したことも併せて考えると今回の洗掘沈下は起こるべくしておこったとも考えられる。

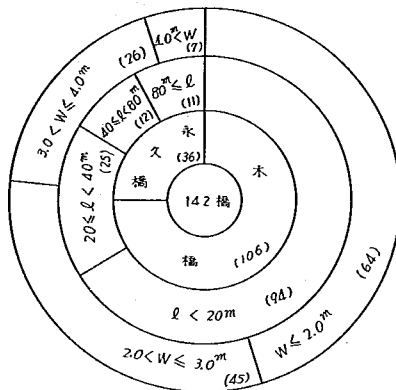
図-4.2 橋種、橋長、幅員別の被災状況

市町管理の被災橋梁153橋のうち、142橋(全橋の資料がないため)について被災状況をみると、全橋流失又は落橋したものが75橋とほぼ半数に達し、その他は一部が流失したもの、橋台・橋脚が洗掘され沈下、傾斜、移動したものがほとんどである。また、橋種別、橋長と別、巾員別の簡単な被災状況を図-4.2に示した。この図からわかるように、被災橋梁のほとんどは木橋で、橋長20m以下、巾員3m以下の小さな橋梁である。
