# 土木研究所資料

構造材料の防食技術の開発に関する研究報告書

昭和52年3月

建設省土木研究所

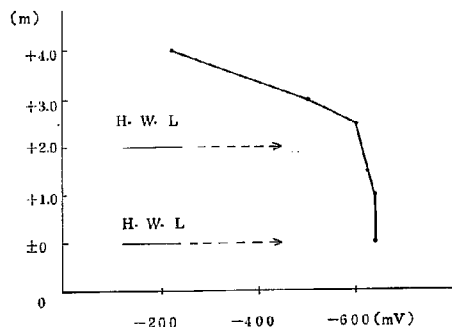
図-7 レジン硬化体被覆杭の電位分布

大気中にあるレジン硬化体被覆表面に海水を含ませた布を当て、その上に飽和甘汞電極を押しつけるようにして、杭の上端から1 m 間隔で測定した。測定結果を図-7 に示す。

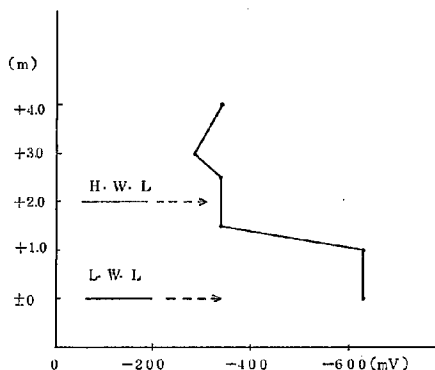
図-8 スチールファイバーコンクリート被覆杭の電位分布

Bと同様にして測定した。測定結果を図-8 に示す。

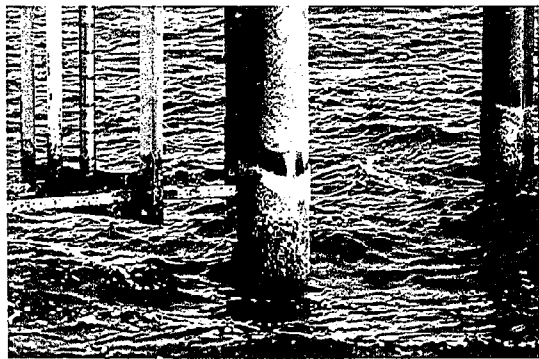
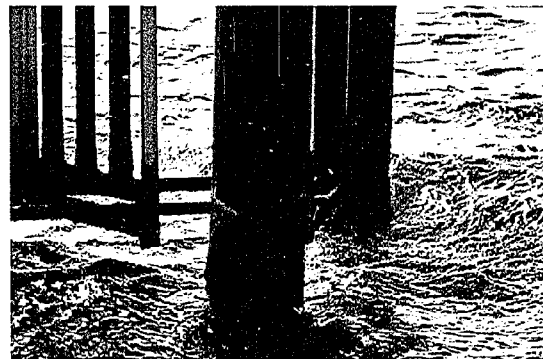
図 3 耐海水鋼

| 試験杭番号 | 防食被覆の種類 | 劣 化 状 況 |
|---|---|---|
| 3, 3' | 耐海水銅 | <p>(大気中)</p> <p>全面はほぼ均一に腐食しており、黒かつ色の緻密な1~2mm厚さのさび層におおわれている。孔食はすくない。</p> <p>(干満帯)</p> <p>生物の付着状況は、1, 1'杭と類似している。その下面に赤かつ色のさび層が強固に付着している。</p> <p>(海 中)</p> <p>黒いさび層が強固に付着している。銅はだはかなり粗面で腐食はかなり進行している。</p> |

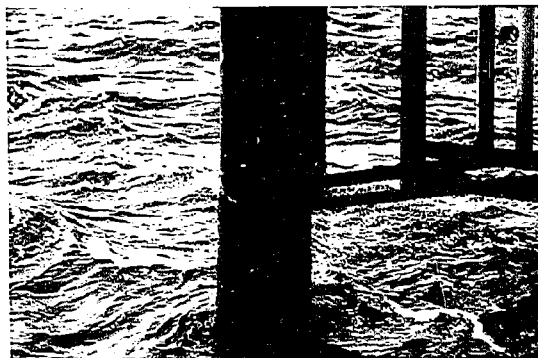
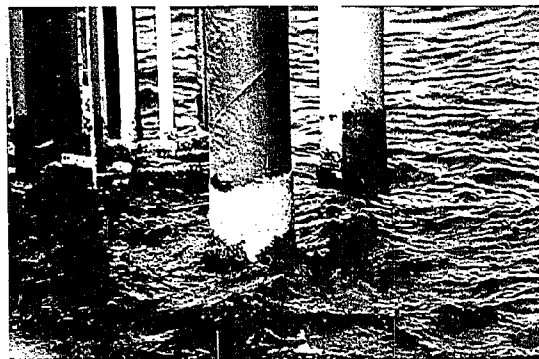
図 4, 4' アルミ溶射+厚膜型タールエポキシ

- Ⅰ) 打込み等、施工時の損傷部分からの劣化の進行は認められなかった。
- Ⅱ) アルミ溶射または亜鉛溶射を防食下地に用い、その上に厚膜型タールエポキシを塗装する防食被覆の干満帯部分に、タールエポキシ塗膜のはくり現象が認められた。これは、海中の無処理部分と溶射皮膜の間に生じた電位差によると考えられ、海中部分への電気防食の適用により軽減できると考えられる。
- Ⅲ) 船の衝突によると思われる防食被覆の損傷がレジン硬化体とスチールファイバー入りコンクリートに認められた。

- ① ステンレス巻きの大気中部に溶接時のスパッターの影響と思われる点食、海中部の母材との境界部分母材側に異種金属接触による電池作用腐食と思われる孔食がそれぞれ認められた。
- ② 干満部においてアルミ溶射層表面からタールエポキシ塗膜がほぼ全面にわたりはくりし、露出したアルミ溶射層もかなり消耗していた。この現象は、海中部分にも1部認められた。しかし、ビニロンクロスを併用したものでは、異状は認められなかった。
- ③ アルミ溶射に封孔処理したものは、海中部分において、アルミ溶射層の消耗が著しく、母材表面に腐食の発生が認められた。これは、電気防食をしていないためと考えられるが、電気防食を施した建設省土木研究所の試験においてもアルミ溶射層の消耗がかなり大きか

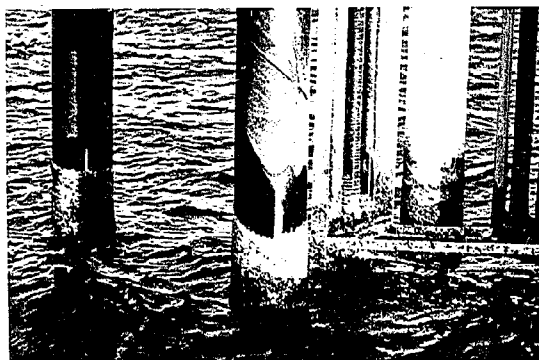
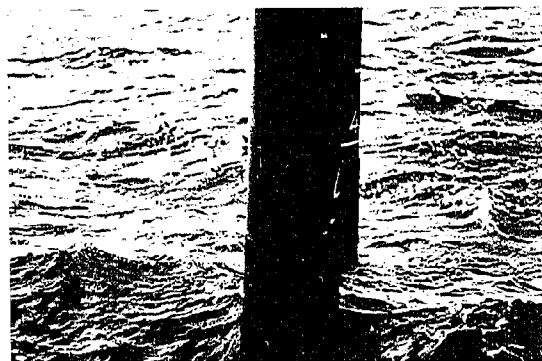
底 7, 7' 亜鉛溶射十厚膜型タールエポキシ

| 試験杭番号 | 防食被覆の種類 | 劣 化 状 況 |
|---|---|---|
| 7, 7' | 亜鉛密射<br>+厚塗型タールエポキシ | (大気中)<br>1部にすり傷などはあるが、鋼材の腐食は認められない。<br>(干満帯)<br>亜鉛密射面からのタールエポキシ塗膜のはくりが認められる。<br>露出した亜鉛層が消耗して素地鋼材の腐食が始まっている。<br>(海 中)<br>特に異状は認められない。 |

- ④ 亜鉛溶射+タールエポキシの場合にも、アルミ溶射の場合ほど程度は著しくないが、干渉部分にタールエポキシのはくりが認められた。
- ⑤ ポリエチレンライニングの表面にフジツボの食い込みが認められたが、食い込みの程度は小さい。
- ⑥ レジン硬化体に、母材からと思われる赤さびの長出が認められ、船舶の衝突により生じたきずあとからも赤さびが損傷部周辺の被覆に浸出していた。

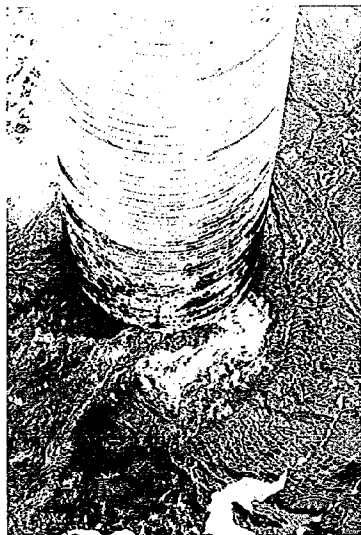
図 7 セメントモルタル+ポリエステルFRP

| 試験杭番号 | 防 食 被 覆 の 種 類 | 損 傷 状 況 |
|---|---|---|
| 7, 7' | セメントモルタル (47mm) +ポリエステルFRP (3mm) | 損傷なし |
