土研資料 第1244号

昭和51年9月台風17号により高知県下に  
発生した地すべり災害現地調査報告

昭和52年3月

建設省土木研究所  
砂防部地すべり研究室

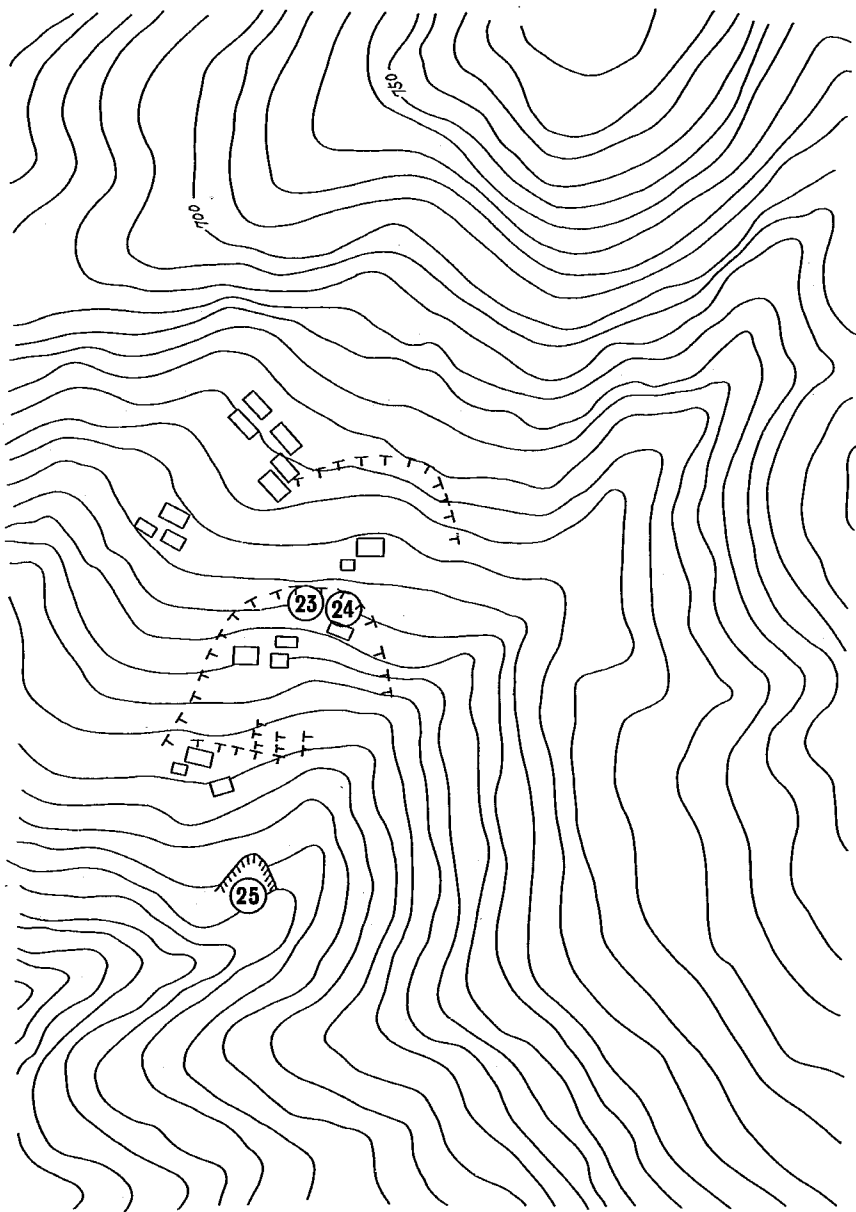
写真-23 滑 落 崖

写真-23、24は地すべり頭部の滑落崖の写真である。今回現地調査した中で一番大きな滑落崖であり落差1.5～2mもあった。この影響でこの斜面下には地すべり末端部と思われる隆起が見られた。この末端部の隆起高は20cmぐらいであり、圧縮キレツが桑畑の中に無数に存在していた。
