(土木研究所資料1321号)

# 昭和52年8月隠岐災害における 土砂災害について

昭和53年3月

建設省土木研究所

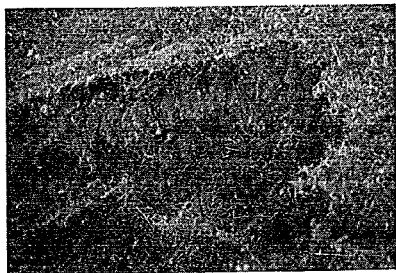
写真-1  
横尾川水系牛の口川水源部の山腹崩壊状況

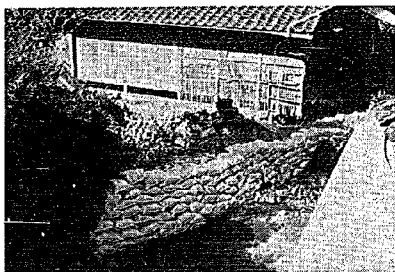
写真-9 梨木川における被害の状況
