土木研究所資料

第1346号

1978年1月伊豆大島近海地震調査概要

建設省土木研究所

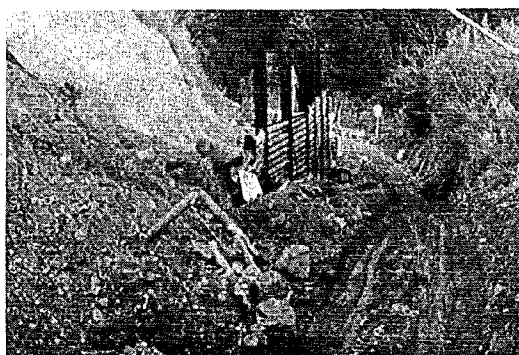
河津町梨本地区では図6-2(図中に示した6箇所からの撮映結果は写真6-3-1~写真6-3-6参照)に示すような斜面の崩壊があった。

写真6-3-6 撮影位置 F  
左側が東海自動車バス被災地点

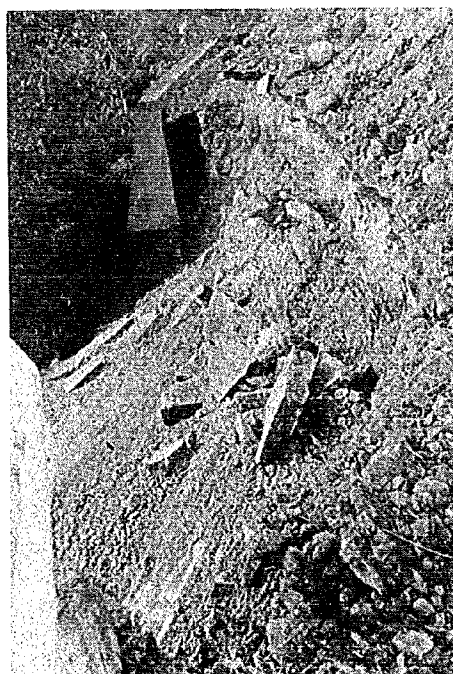
写真7-1～写真7-3は道路盛土の崩壊を示しているが、いずれの地点においても路面より下の長大斜面の崩壊に伴って盛土も崩壊したものと考えられる。

写真 7 - 2 盛土の崩壊（修善寺下田線，梨木）

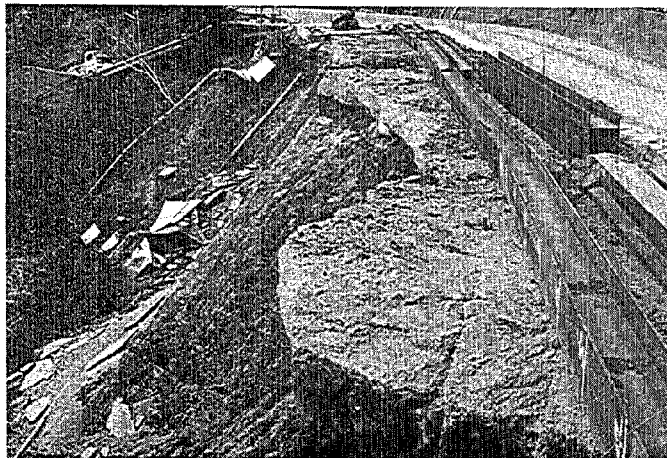
写真7-3 盛土の崩壊（修善寺下田線，梨本）

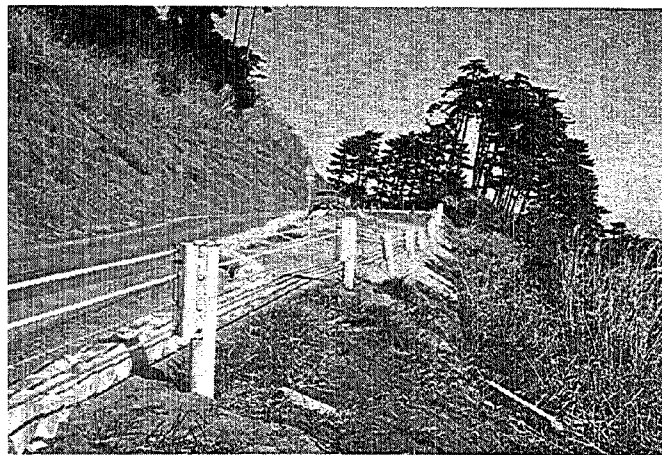
(ii) 写真7-4～写真7-6に見られるように片盛部の盛土の沈下に伴う路面の沈下とクラックが多数発生している。国道135号では道路中央から路肩に向かって傾斜して沈下しているものが多い。例えば写真7-6の現場では幅3.5m最大沈下量約60cm、長さ約60mである。道路を拡幅するために盛土を腹付けした部分が沈下した所もあった。

写真7-6 盛土の沈下（135号線，東伊豆町）

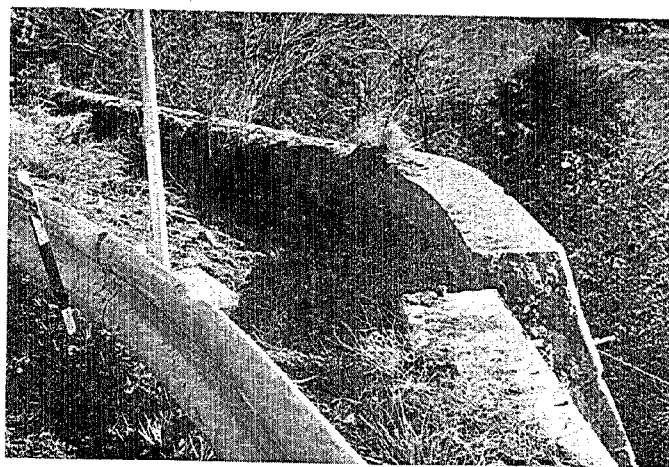
(iv) ブロック積あるいは石積擁壁については民家の盛土等の空積みの擁壁が崩壊している例が湯ヶ野地区等において見られた（写真7-7）。道路の切土面・盛土面の擁壁はねり積のブロックおよび石積が大半であるが、ねり積のものでも写真7-8に見られるように崩壊した所もある。しかし、全体的に擁壁の崩壊例は少なく、クラック、はらみ、ずれ、沈下等が多数発生している（写真7-9）。

写真7-9 ブロック積擁壁のずれ（修善寺下田線，湯ヶ野）

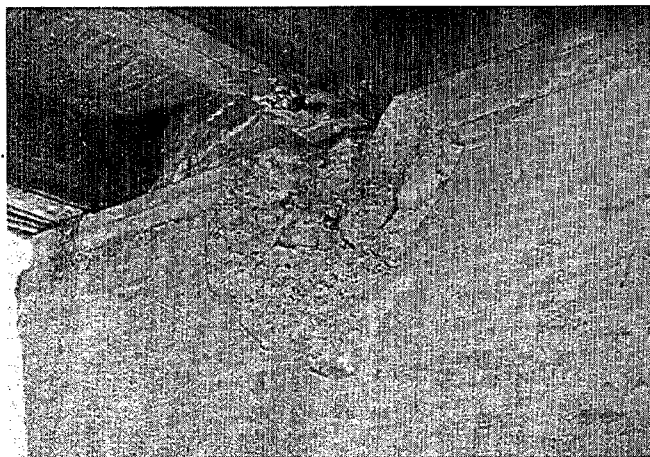
昭和25年3月に完成した7径間のコンクリートT桁橋である。橋脚の一部にクラックが入るとともに、橋台と橋脚の支承部が一部破損した（写真8-1）。

| 調査番号 | 橋 名 | 路 線 | 型 式 | 被 害 概 要 | 写 真 等 |
|---|---|---|---|---|---|
| 3 | 白 田 川 橋 | 135号 | 7径間RCT桁橋<br>(L=69.98m) | 橋脚クラック<br>橋台と橋脚の支承部破損 | 写真8-1 |

写真8-1 白田川橋（国道135号線）  
橋脚のクラック
