# 土 木 研 究 所 資 料

ダム基礎岩盤の弱層処理法の1検討例

—霧積ダムについて—

建設省土木研究所

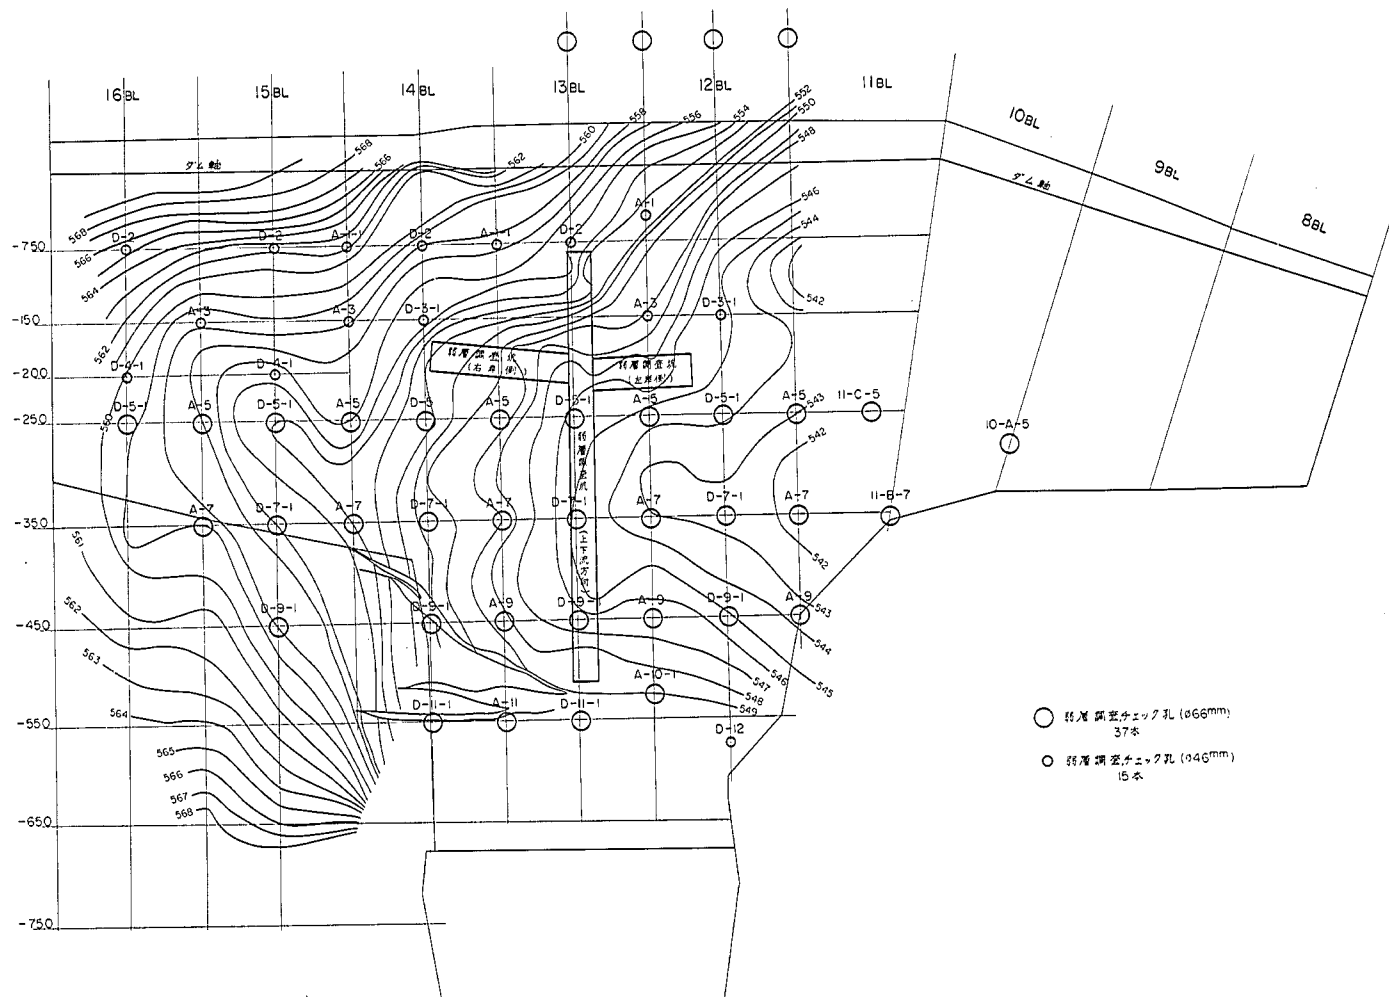
図-8 弱層調査ボーリング横坑位置図

昭和47年度後半すでにダムコンクリートを打込んでいる最中であつたがまず、ダム中央の主要部に7.5m格子状にコアボーリングを行ったところ、弱層が河床全域から、右岸の一部にかけ、ほぼ主要な基礎岩盤の全域に及び、かつダム上流端から下流端にかけて円弧を描いている最悪の状態にあることが確認された。次いで、すでに打込んだコンクリートを破って下流側からこの弱層に沿って調査横坑を掘進することにした。ダム中心付近をダム軸に直角方向にダム下流端付近から上流に向かって約43m、またダム軸より下流約15m付近から左岸及び右岸方向にそれぞれ10m及び15mを弱層に沿って分岐掘進された2坑である。

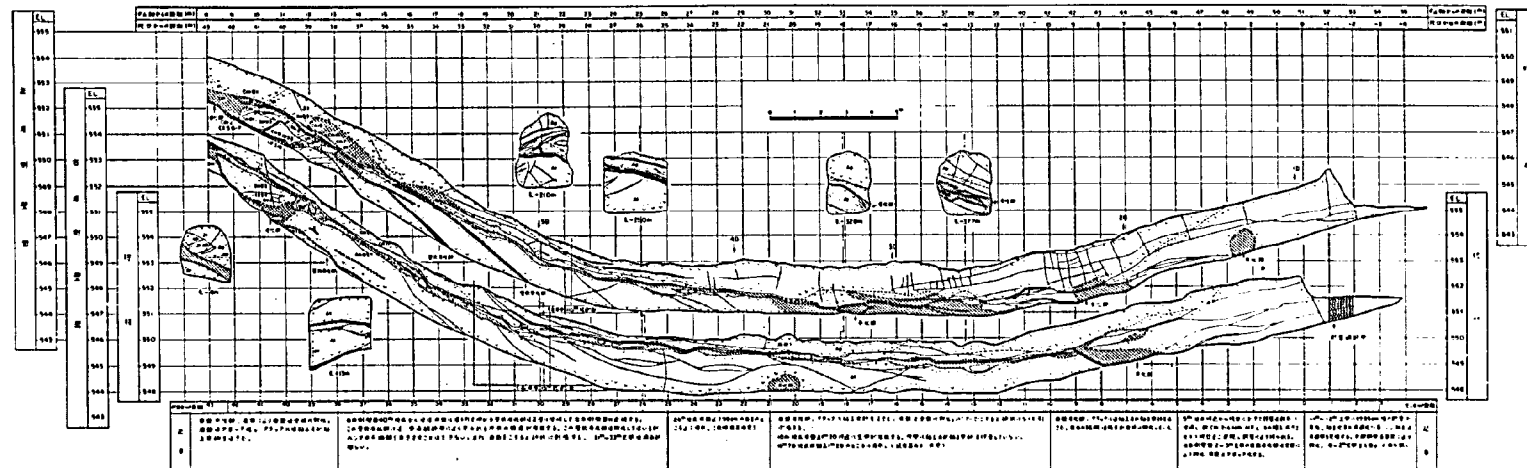
図-11-1 弱層調査横坑地質展開図(その1)

横坑内の弱層は、粘土質砂が粘土より量的に優勢である。部分的には、粘土の層が粘土質砂の上位にみられる。また弱層を挟んで、岩盤劣化物が随所に見られ、軟岩化している。

弱層の規模は、かなり広範でかつ厚いもので25~30cmの中があり、平均的には15~20cmとみられる。しかし、周辺の岩盤の劣化も考慮すると、厚いもので1.0m程度とみられる所もある。この弱層の円弧状の左右岸の両端地域では最大で10cm、多くは5mm以下の巾を持たない一種の主要節理の如き性状になっている。

上下流方向43m坑では、坑口から43mの切羽まで、この弱層は、この厚さ(平均20~30cm)を増減させることはあつてもとぎれることはなく連続する。左岸側10m坑では分岐点から8m付近で厚さ2~3cmのシームにまで層厚を減ずるが右岸側は、その厚さ2~3cmに減ずる箇所はあるものの平均20~30cmを増減させながら連続している。
