土 研 資 料  
第 1 5 1 4 号

# 土 木 研 究 所 資 料

## 砂防ダムの災害実態調査

建設省土木研究所  
砂 防 研 究 室

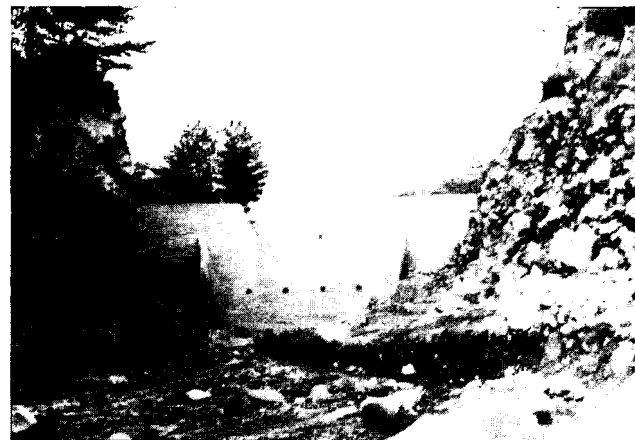
2号ダム被災状況（正面）

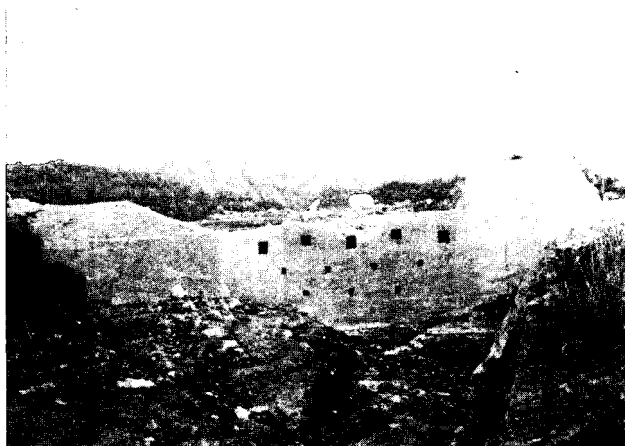
3号ダム被災状況（正面）

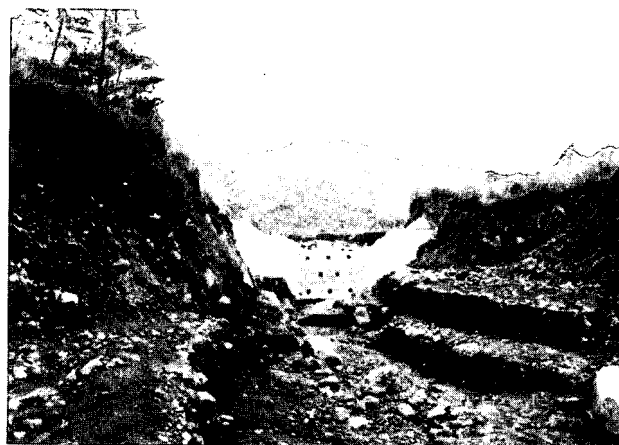
6号ダム被災状況（正面）
