# 土 木 研 究 所 資 料

## 落石防護工の被害に関する実態調査

( 第 1 報 )

建設省土木研究所  
動土質研究室

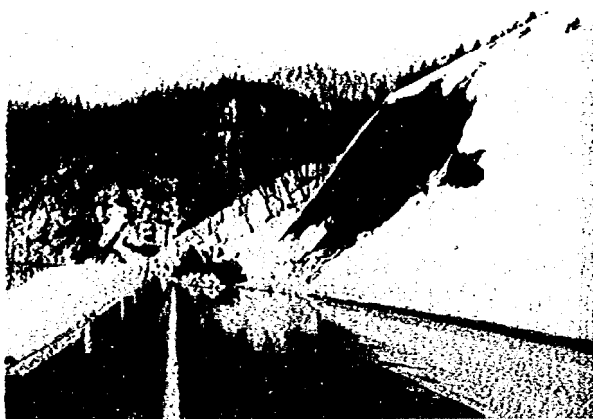
| 落石の形態 | 落 石 の 規 模 | 道 路 交 通 に 対 す る 影 響 | | | | | | | | | |
| 転 石 型 | 落石重量(t)落下高(m) | 道路全面覆う、片側通行止8時間 | | | | | | | | | |
| 被害原因 | 標 識 | 危険度 | 発生年次 | 備 考 | | | | | | | |
| 崩 土 | 無 | Ⅱ | S 53. 4 | | | | | | | | |

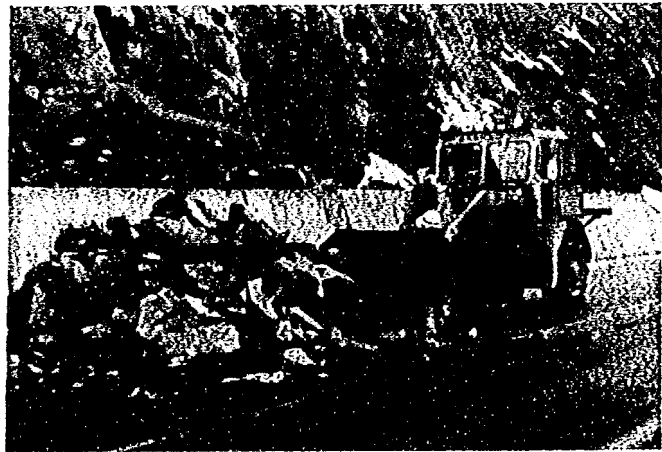
| 落石の形態 | | 落 石 の 規 模 | | 道 路 交 通 に 対 す る 影 響 | | | | | | |
| 剝 離 型 | | 落石重量(t)落下高(m) | | 道路片面覆う，片側通行止 3.5 時間 | | | | | | |
| 被害原因 | 標 識 | 危険度 | 発生年次 | 備 考 | | | | | | |
| 落 石 | 有 | 無 | S 52. 5 | | | | | | | |

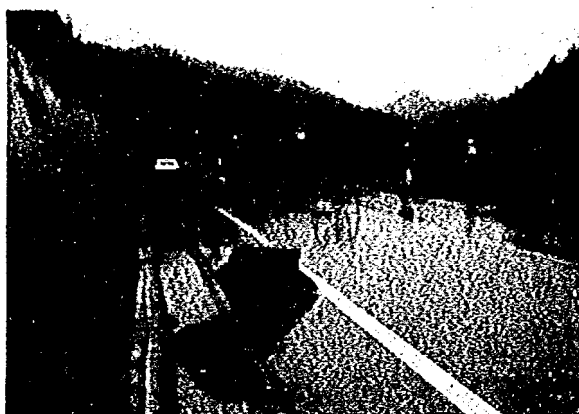
| 落石の形態 | | 落 石 の 規 模 | | 道 路 交 通 に 対 す る 影 響 | | | | | | | |
| 剝 離 型 | 落石重量(t) | | 落下高(m) | | 道路片面覆う, 片側通行止3時間 | | | | | | |
| 被害原因 | 標 識 | 危険度 | 発生年次 | 備 考 | | | | | | | |
| 落 石 | 有 | 無 | S 52. 7 | | | | | | | | |

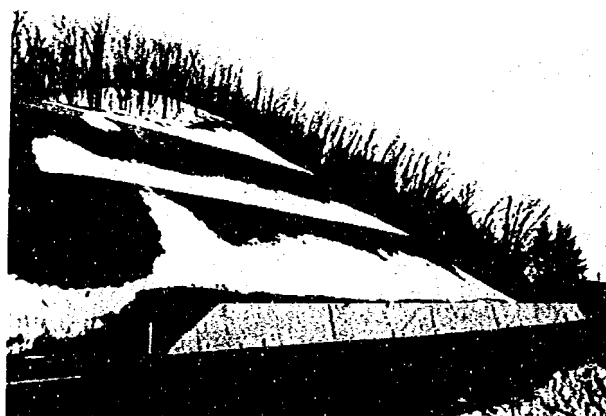
| 落石の形態 | | 落 石 の 規 模 | | 道 路 交 通 に 対 す る 影 響 | | | | | | |
| 剥 離 型 | | 落石重量(t)落下高(m) | | 道路片面覆う，両車線通行止 352.3 時間 | | | | | | |
| 防護柵（鋼製フェンス，h = 1.5 m） | | | | 柵破壊（ℓ = 60 m） | | | | | | |
| 被害原因 | 標 識 | 危険度 | 発生年次 | 備 考 | | | | | | |
| 崩 土 | 有 | I | S 52.12 | | | | | | | |

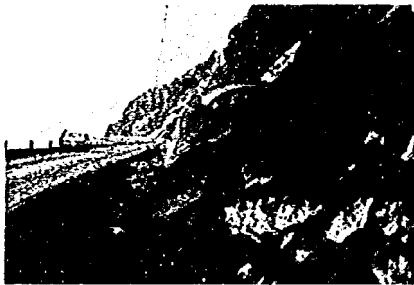
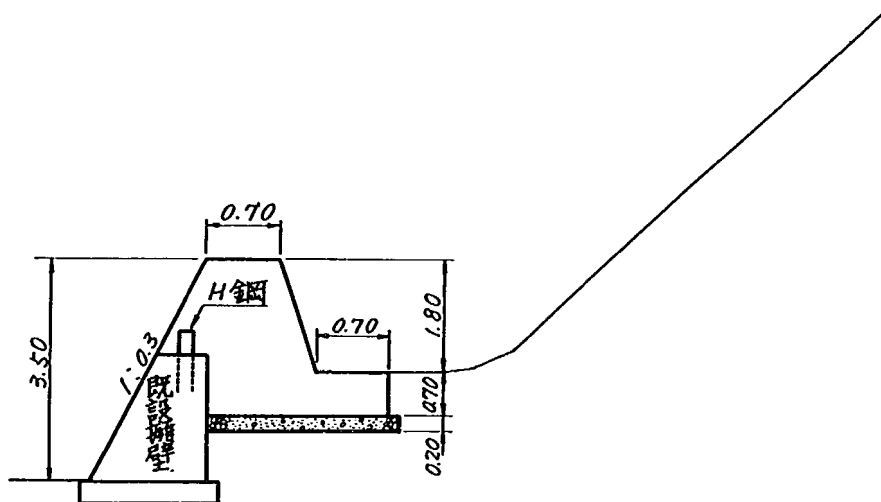
| 落石の形態 | | 落 石 の 規 模 | | 道 路 交 通 に 対 す る 影 響 | | | | | | |
| 転 石 型 | | 落石重量(t)落下高(m) | | 路肩まで流出 | | | | | | |
| 防止柵 (h = 2.5 m , 10条掛, 曲柱)<br>防止壁 (h = 2.0 m) | | | | 支柱傾斜 7 本 ( 90°) , ワイヤー・網破断 | | | | | | |
| 被害原因 | 標 識 | 危険度 | 発生年次 | 備 考 | | | | | | |
| 崩 土 | 無 | 無 | S 53. 4 | | | | | | | |

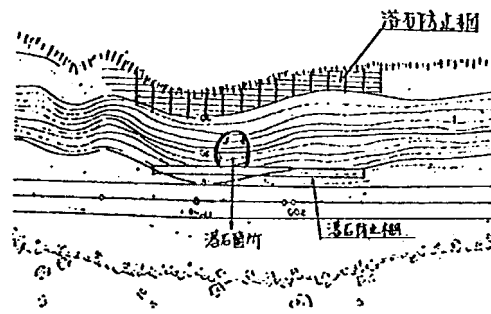
| 落石の形態 | | 落 石 の 規 模 | | 道 路 交 通 に 対 す る 影 響 | | | | | | |
| 剥 離 型 | | 落石重量(t)落下高(m)<br>150.0      15.0 | | 道路全面覆う、両車線通行止 40 時間 | | | | | | |
| 防止柵（h = 1.5 m, 4 条掛）<br>防止壁（h = 1.0 m） | | | | 支柱破壊 5 本（ワイヤー・網破断） | | | | | | |
| 被害原因 | 標      識 | 危険度 | 発生年次 | 備      考 | | | | | | |
| 落    石 | 有 | Ⅱ | S 53. 6 | | | | | | | |

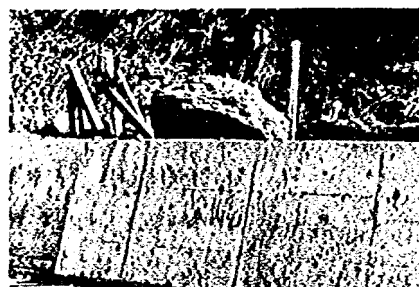
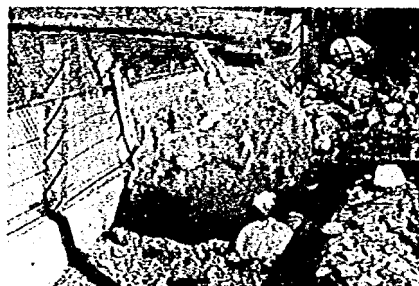
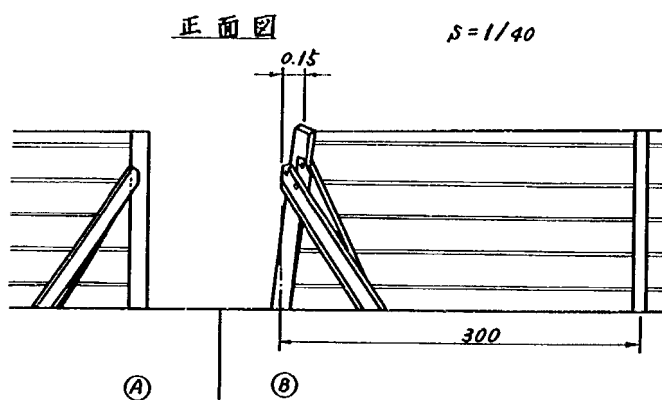
| 落石の形態 | 落 石 の 規 模 | | 道 路 交 通 に 対 す る 影 響 | | | | | | | |
| 転 石 型 | 落石重量(t)落下高(m) | | 防護工で止まる，通行止なし | | | | | | | |

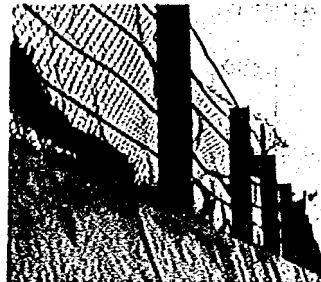
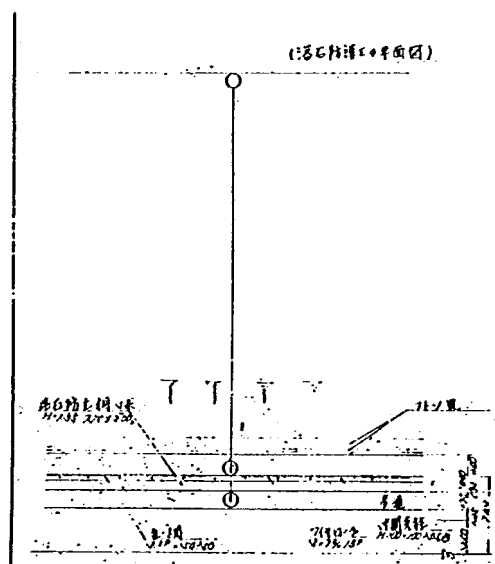
| 転 石 型 | 落石重量(t)落下高(m) | | | 路肩まで落下，通行止なし | | | | | | |
| 防止柵（h = 1.5m，5条掛）<br>防止壁（h = 3.1m） | | | | 支柱被害なし（ワイヤー・網破断） | | | | | | |

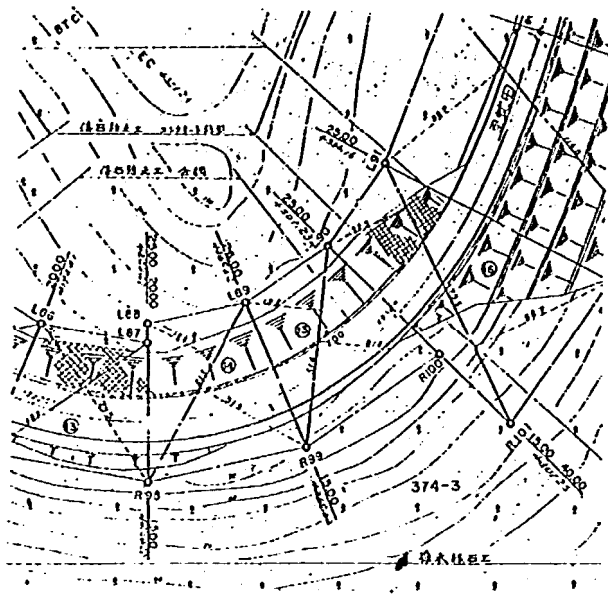
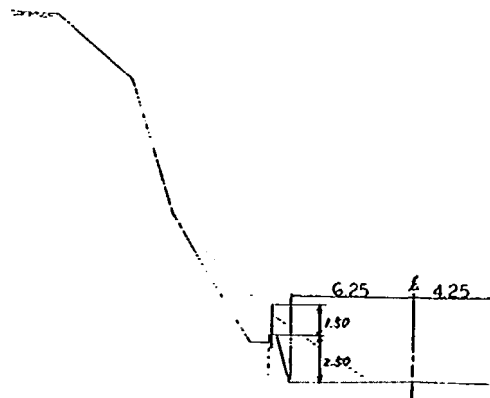
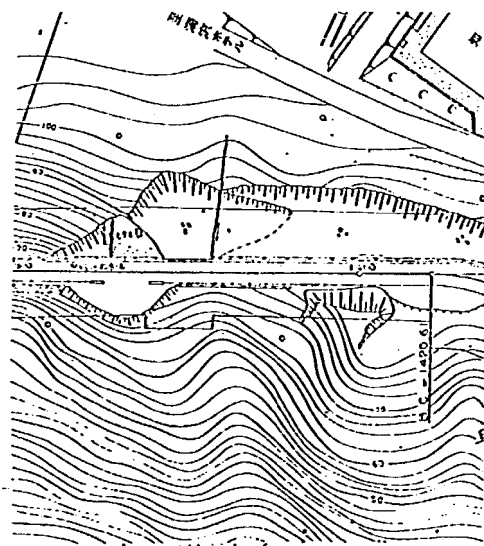
| 転 石 型 | 落石重量(t)落下高(m) | 道路片面覆う，通行止なし | | | | | | | | |
| 防止柵 (h = 1.5m, 4条掛)<br>防止壁 (h = 3.0m)<br>法面 護工 (モルタル吹付工) 崩落 | | 支柱傾斜 6 本 (20°)，ワイヤーゆるむ，破網 4 m <sup>2</sup> | | | | | | | | |
| 崩 土 | 無 | Ⅱ | S 52. 5 | | | | | | | |

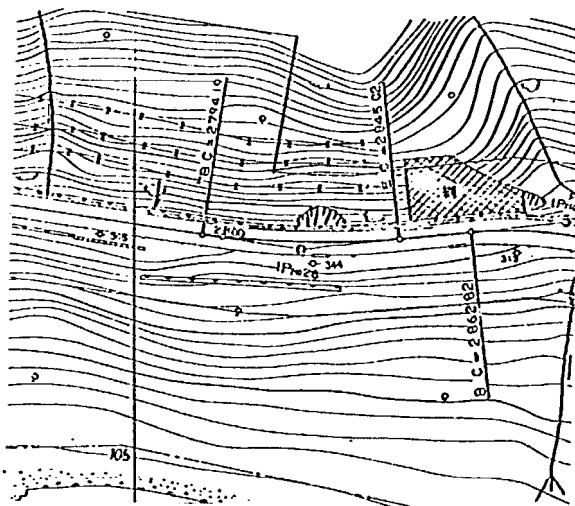
| 転 石 型 | 落石重量(t)落下高(m) | | | 路肩まで落下 | | | | | | |
| 落 石 | 無 | I | S 52. 5 | | | | | | | |

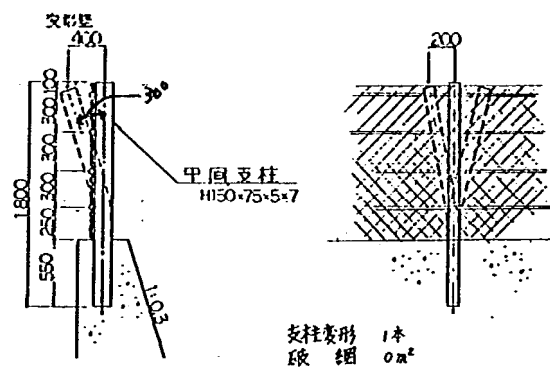
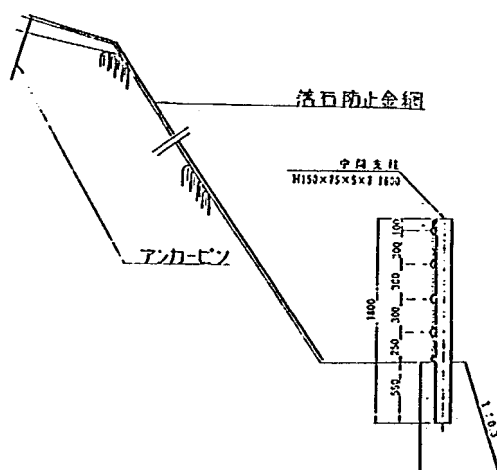
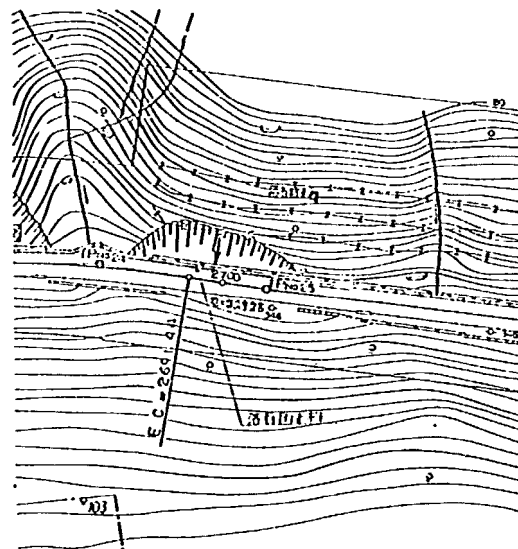
| 転 石 型 | 落石重量(t)落下高(m) | | 道路全面散乱，通行止なし | | | | | | | |
| 防止柵（h = 1.5 m，4条掛）<br>防止壁（h = 3.0 m） | | | 支柱傾斜5本（30°），ワイヤーゆるむ，網破断（6 m <sup>2</sup> ） | | | | | | | |

支柱変形 5\*  
破 鋼 6㎡

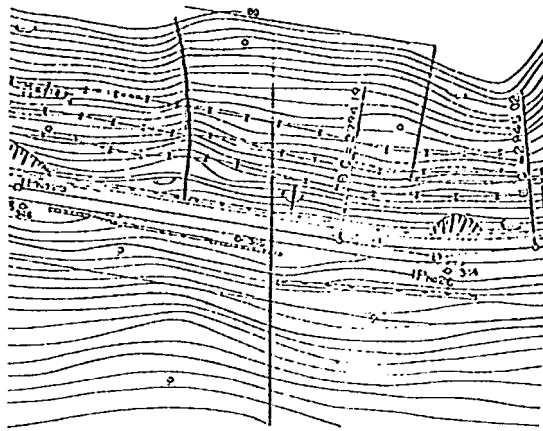
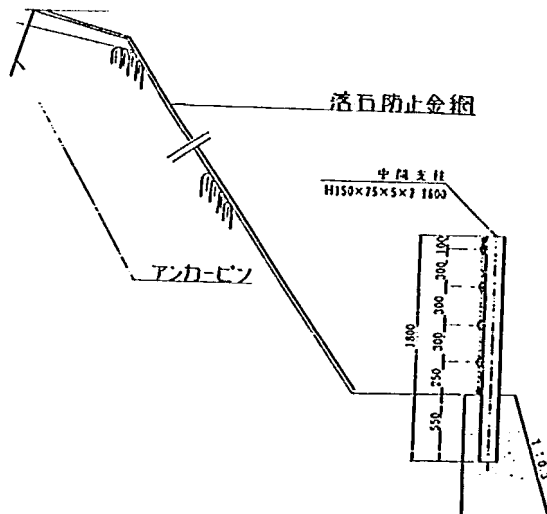
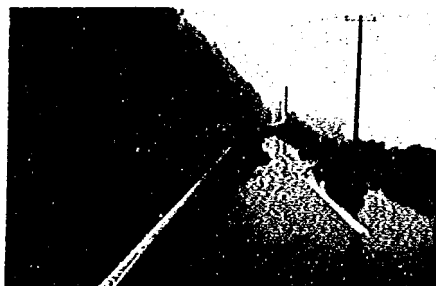
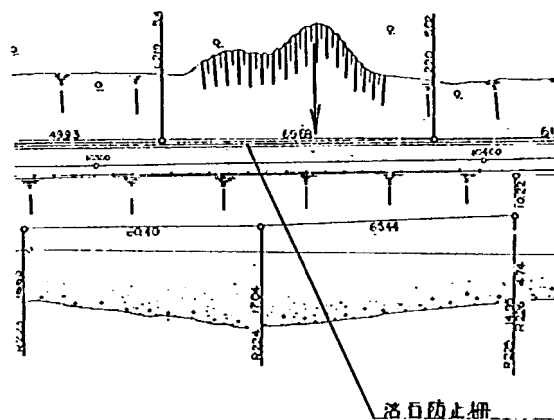
| 転 石 型 | 落石重量(t)落下高(m) | | 道路全面散乱, 両車線通行止 9.5 時間 | | | | | | | |
| 防止柵 (h = 1.5 m, 4条掛)<br>防止壁 (h = 3.0 m) | | | 支柱傾斜2本 (20°),ワイヤーゆるむ, 破網2m <sup>2</sup> | | | | | | | |

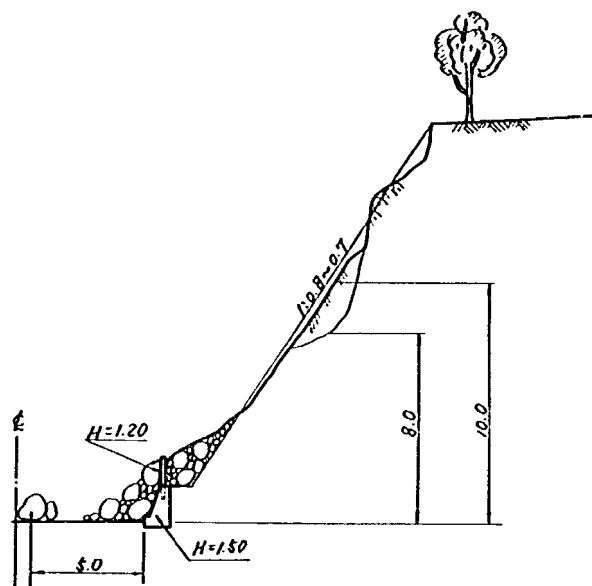
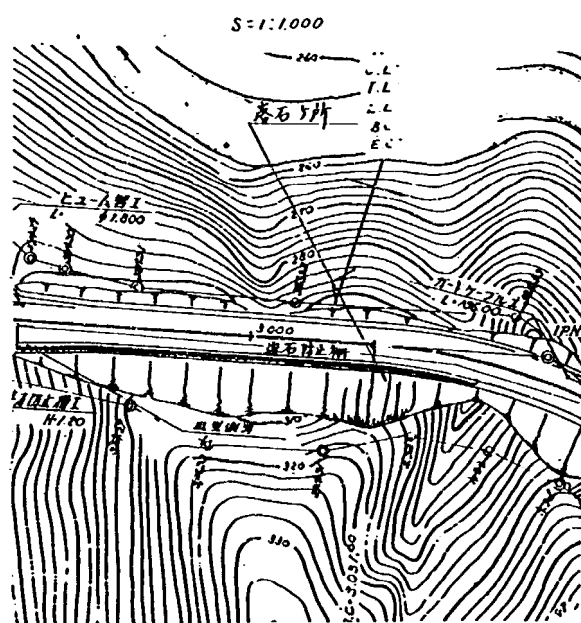
| 転 石 型 | 落石重量(t)落下高(m) | 道路全面覆う, 両車線通行止 4 時間 | | | | | | | | |
| 防止柵 (h = 2.0 m, 6条掛, 曲柱)<br>防止壁 (h = 1.5 m) | | 支柱破壊 (ℓ = 6.5 m), ワイヤー・網破断 | | | | | | | | |
| 崩 土 | 有 | Ⅱ | S 52. 5 | | | | | | | |

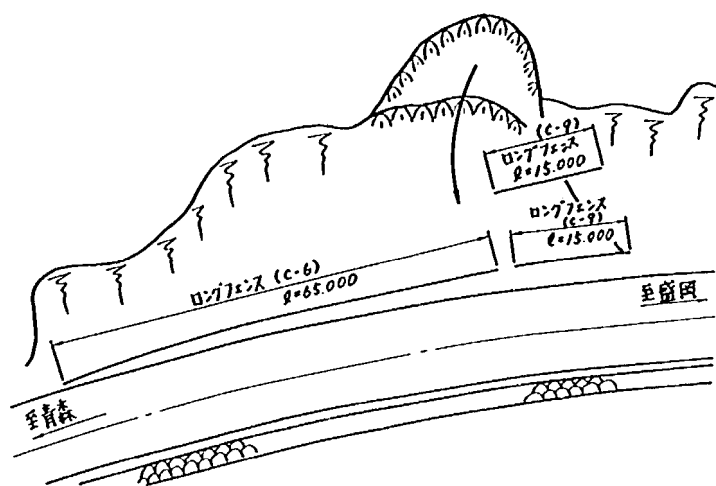
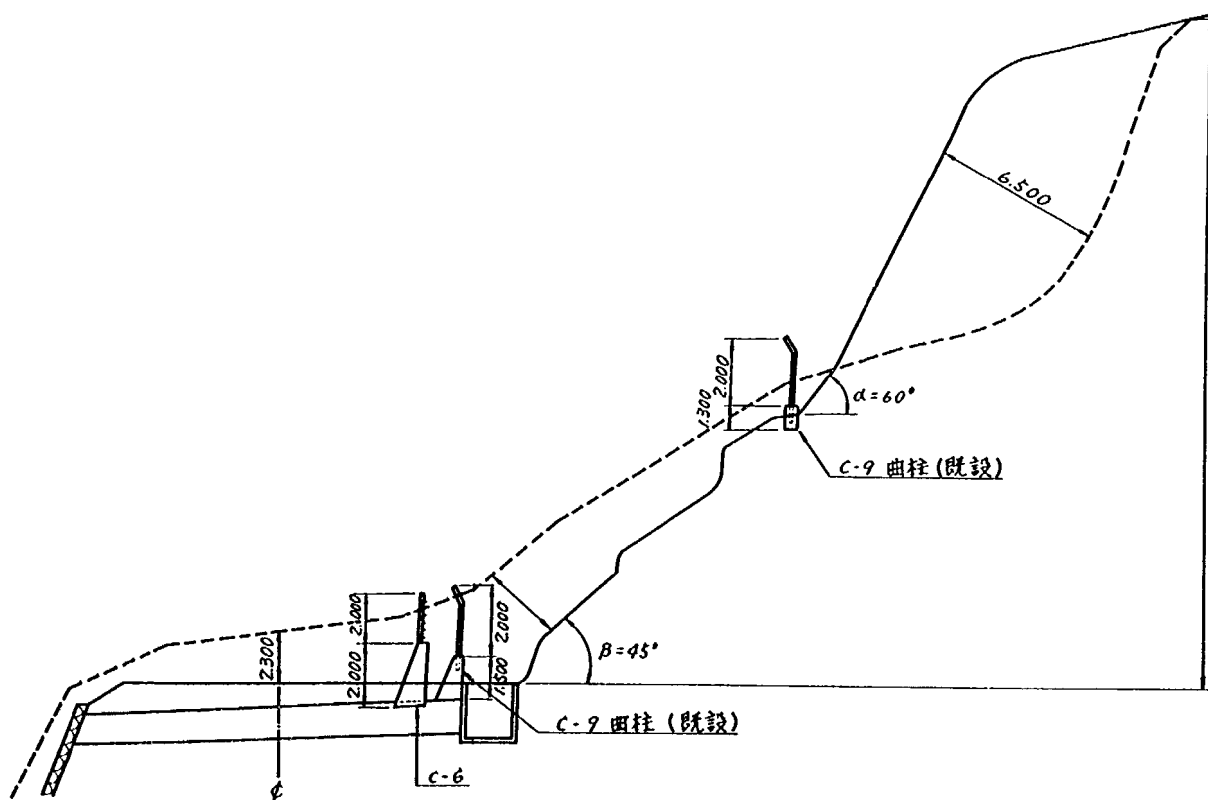
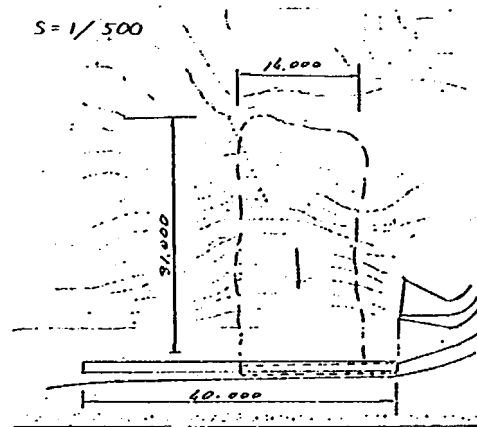
| 転石型 | | 落石重量(t)落下高(m) | | 道路片面覆う, 両車線通行止 0.5 時間 (倒木の為) | | | | | | | | |

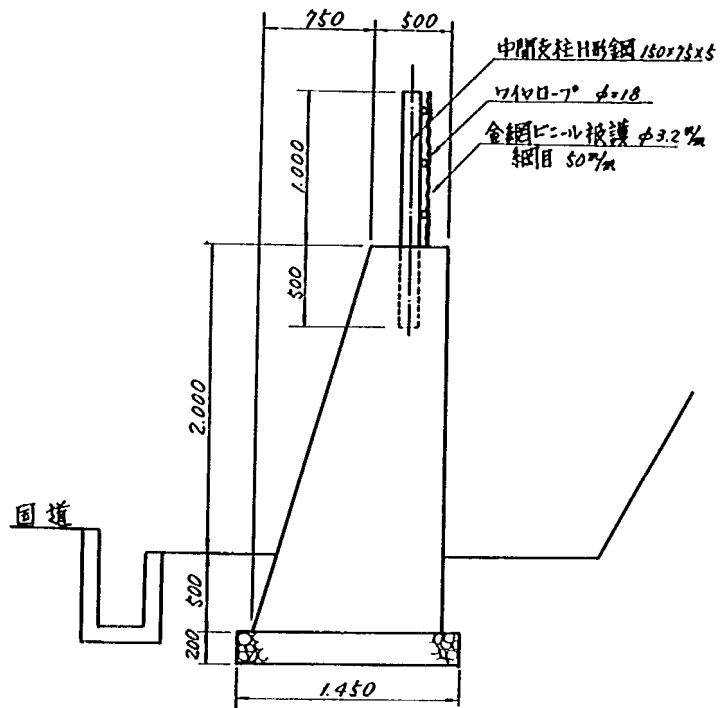
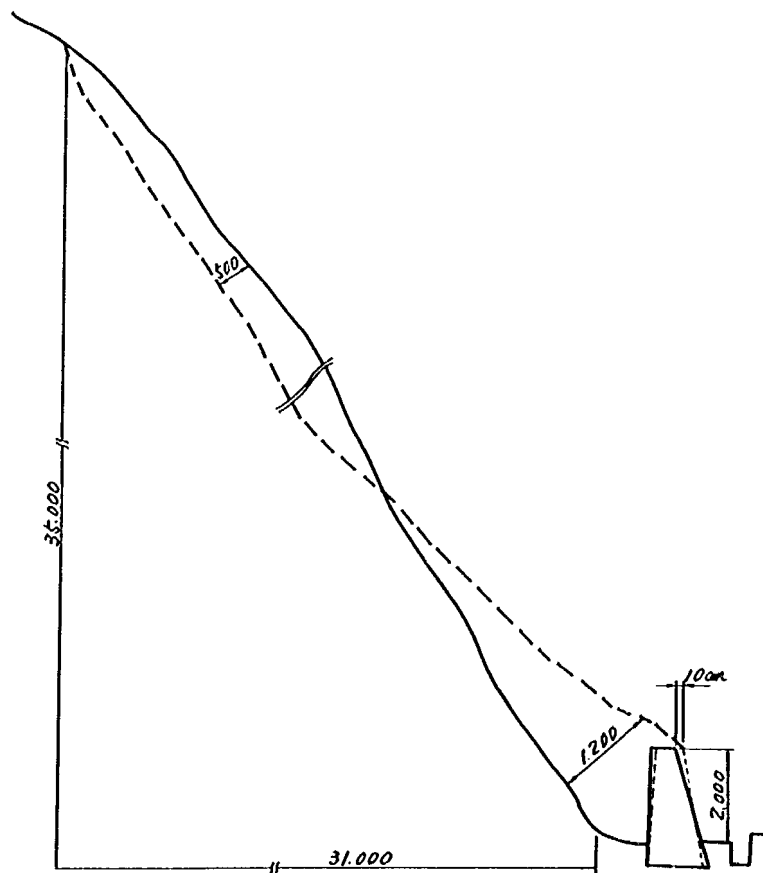
| 防止柵 (h = 1.0 m, 3条掛)<br>防止壁 (h = 2.0 m) | | | | 支柱破損4本, ワイヤー・網破断 | | | | | | |

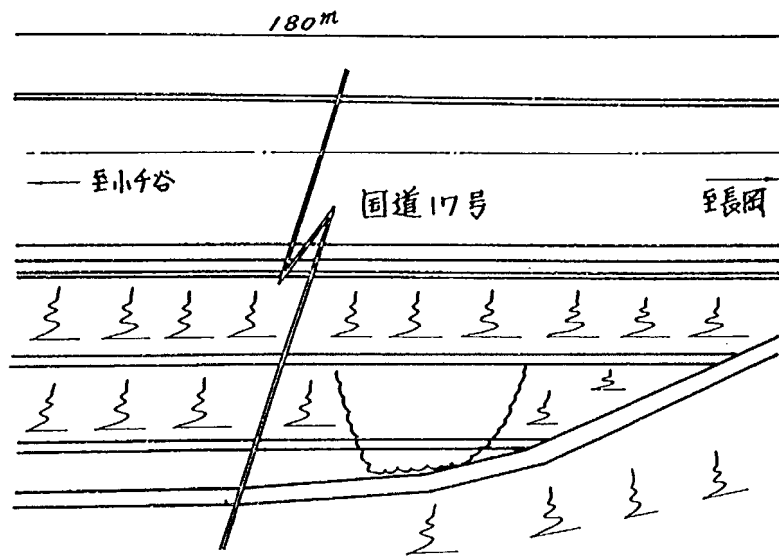
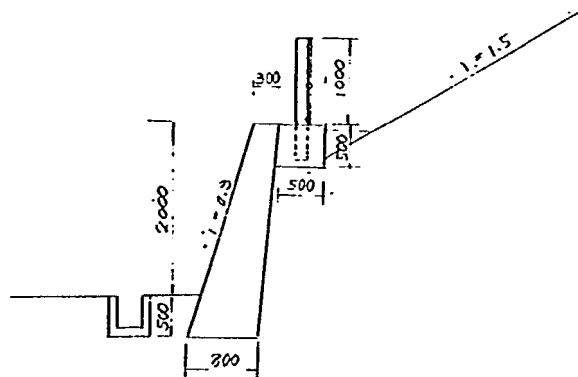
| 転 石 型 | | 落石重量(t)落下高(m)<br>1.0 | | 防止柵で止った | | | | | | |
| 落 石 | 有 | I | S 52. 4 | | | | | | | |

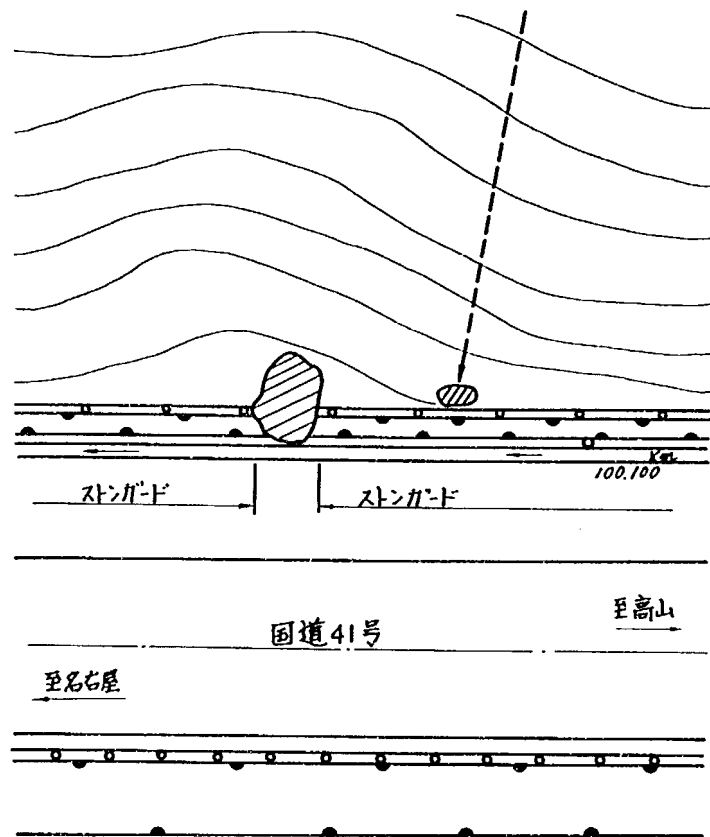
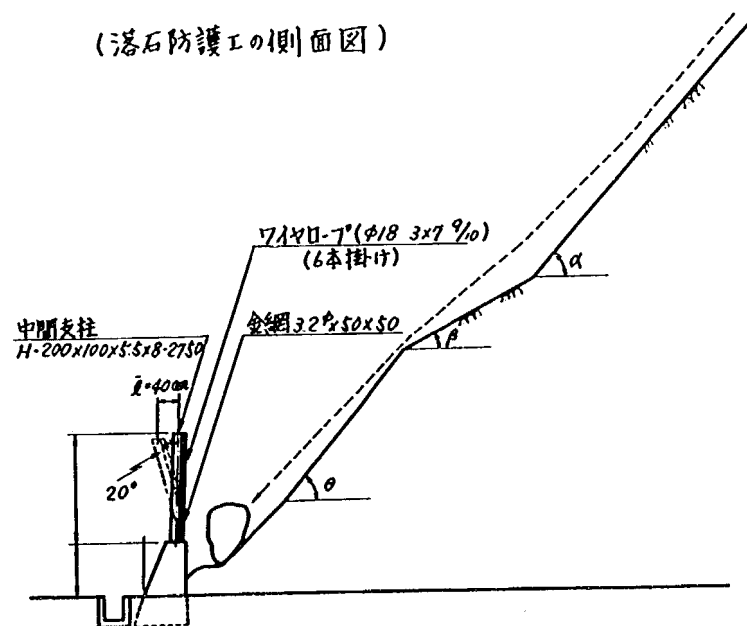
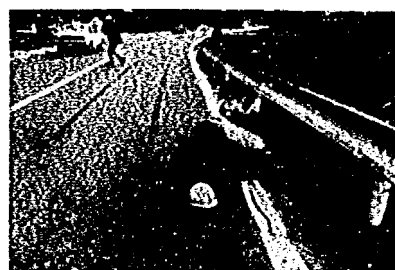
| 転 石 型 | 落石重量(t)落下高(m) | | 道路片面に落下，通行止なし | | | | | | | |
| 防止柵（h = 1.4 m，4条掛）<br>防止壁（ブロック積h = 5.0 m） | | | 支柱傾斜1本（10°），ワイヤーゆるむ，網破断 | | | | | | | |
| 落 石 | 有 | Ⅱ | S 53. 4 | | | | | | | |

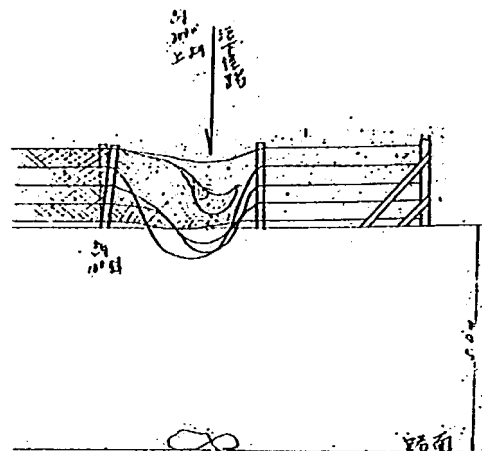
| 転 石 型 | | 落石重量(t)落下高(m)<br>0.12                      30 | | 道路片面に落下，通行止なし，観光バスおよび4tトラック破損 | | | | | | |
| 落   石 | 有 | I | S 53.11 | 調査対象外 | | | | | | |

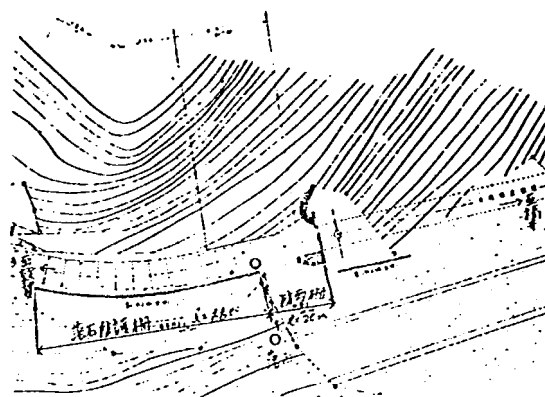
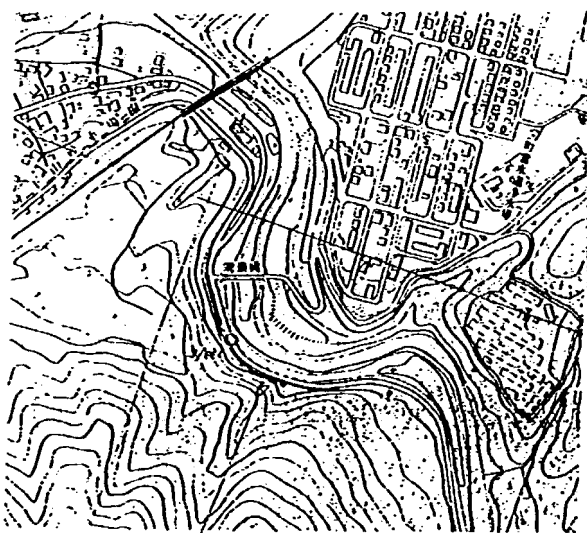
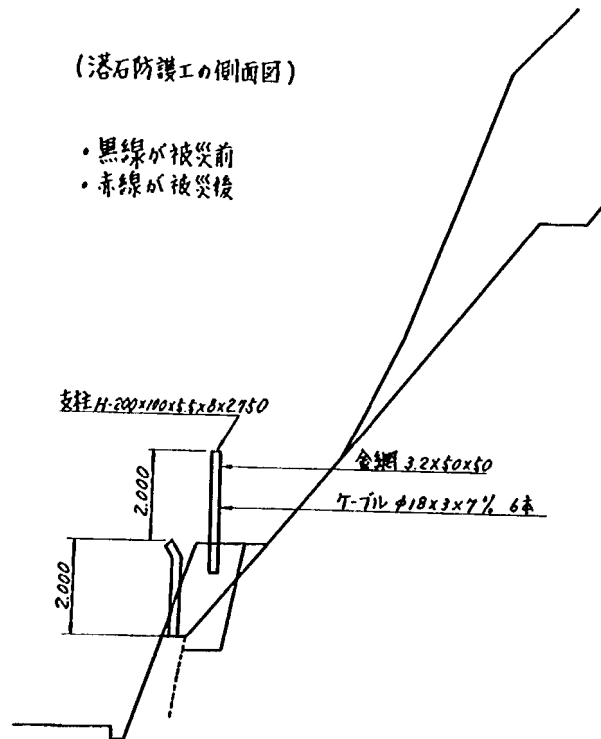
| 転 石 型 | | 落石重量(t)落下高(m) | | 道路全面覆う、両車線通行止4時間 | | | | | | |
| 防止柵 (h = 2.0 m, 7条掛, 曲柱)<br>防止壁 (h = 2.0 m) | | | | 支柱破壊8本 (ワイヤー・網破断) | | | | | | |

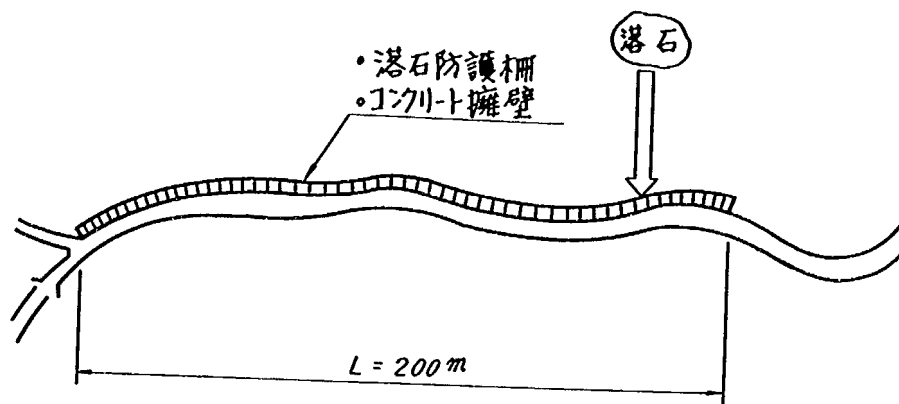
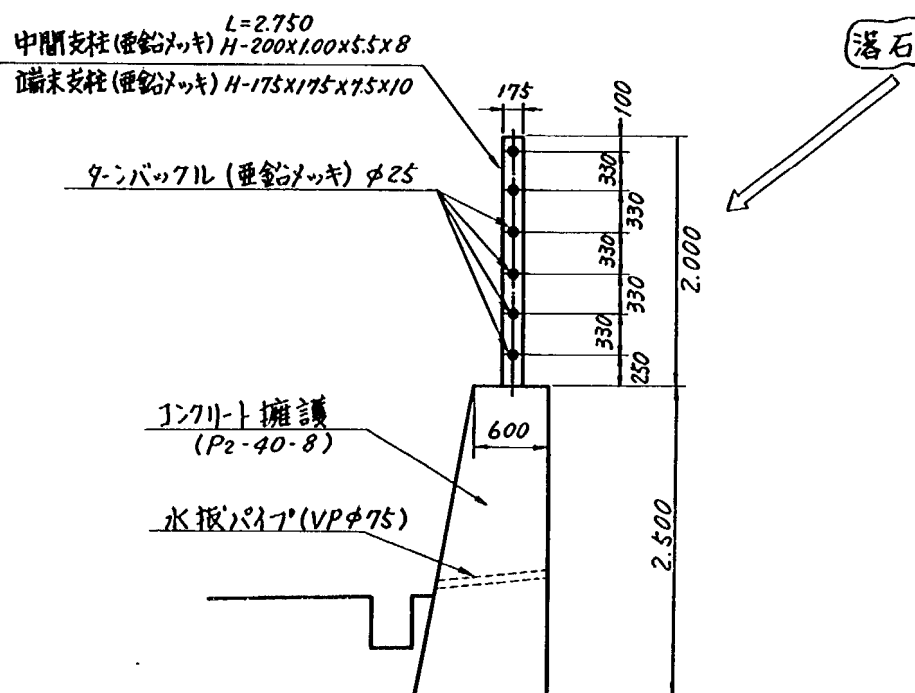
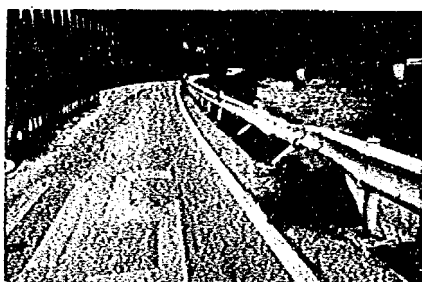
| 転 石 型 | | 落石重量(t)落下高(m) | | 道路片面覆う、片側通行止2時間、乗用車1台小破 | | | | | | |
| 防止柵（h＝2.0m、6条掛）<br>防止壁（h＝2.5m） | | | | 支柱被害なし、ワイヤーゆるむ、網破断 | | | | | | |
| 崩 土 | 無 | Ⅱ | S 53.10 | | | | | | | |

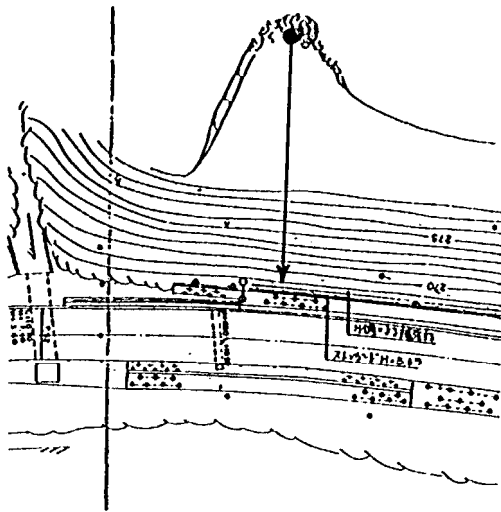
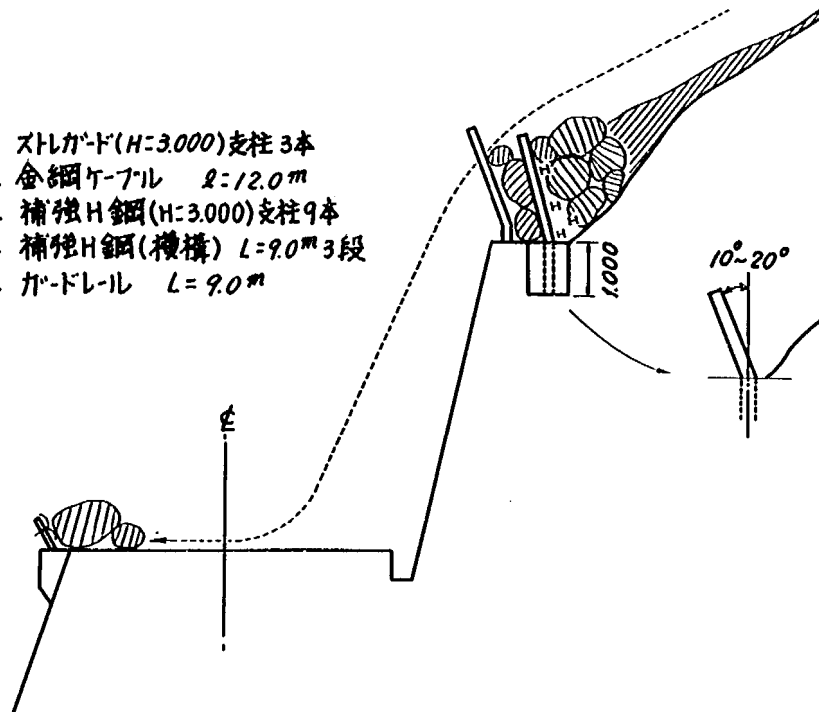
| 転 石 型 | 落石重量(t)落下高(m) | | 道路全面覆う，全通行止（継続中） | | | | | | | |
| 防止柵（h＝3.0m 9条掛）<br>防止壁（h＝5.0m） | | | 支柱傾斜3本（20°），ワイヤー・網破断 | | | | | | | |
| 落 石 | 無 | I | S 53. 6 | | | | | | | |

1. ストレカド(H=3.000)支柱3本
2. 金綱ケーブル  $L=12.0\text{m}$
3. 補強H鋼(H=3.000)支柱9本
4. 補強H鋼(横構)  $L=9.0\text{m}$  3段
5. ガードレール  $L=9.0\text{m}$

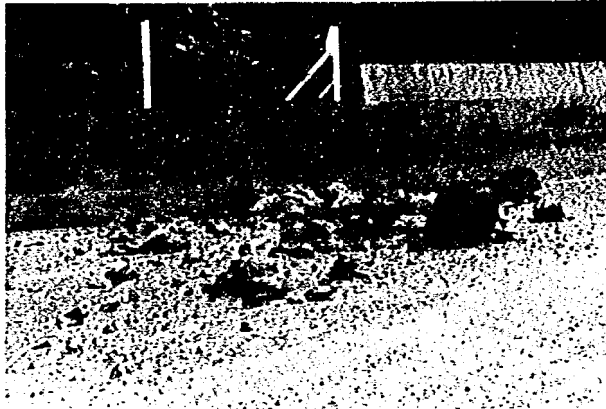
| 剥 離 型 | 落石重量(t)落下高(m) | | 道路全面覆う，全通行止6時間 | | | | | | | |
| 防止柵（h＝2.0 m，6条掛）<br>防止壁（h＝4.5 m） | | | 支柱破壊6本（ワイヤー・網破断），防止壁一部欠落（ℓ＝30 m） | | | | | | | |
| 落 石 | 無 | I | S 54. 2 | | | | | | | |

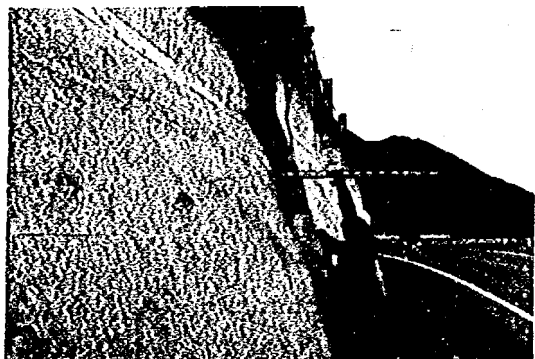
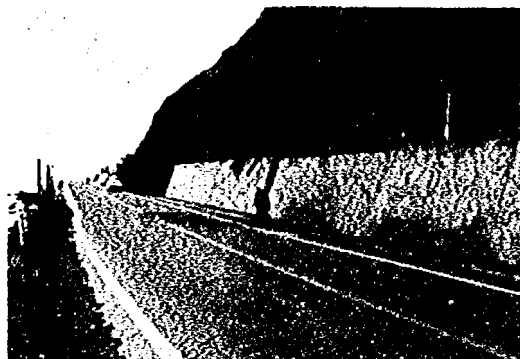
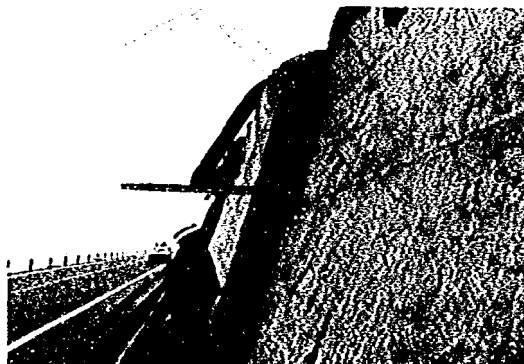
| 転 石 型 | 落石重量(t)落下高(m) | | 道路片面覆う、片側通行止2時間 | | | | | | | |
| 防止柵 (h = 155 m, 5条掛) | | | 支柱被害なし (ワイヤー・網破断) | | | | | | | |
| 落 石<br>崩 土 | 無 | Ⅱ | S 53. 4 | | | | | | | |

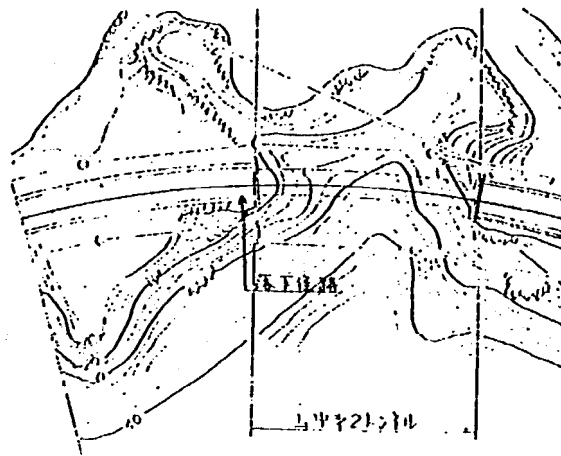
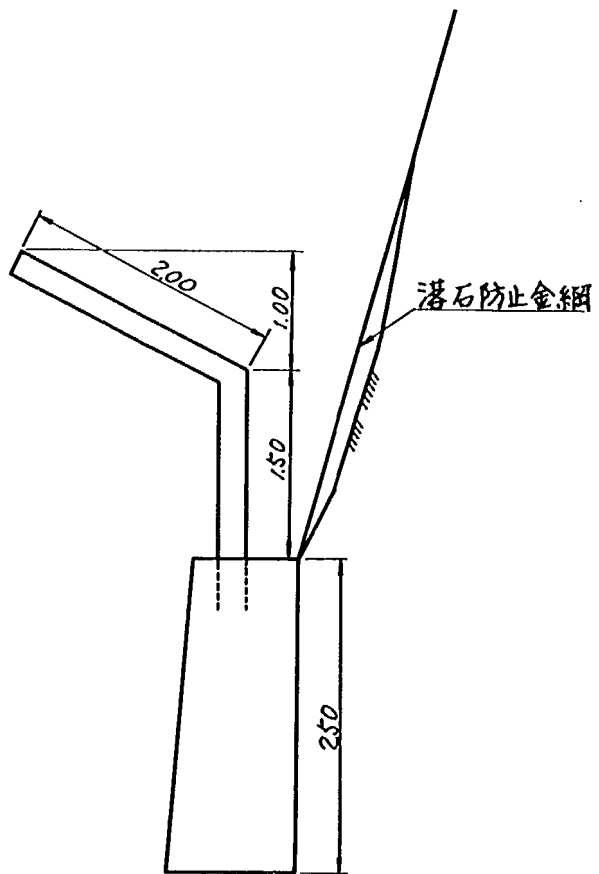
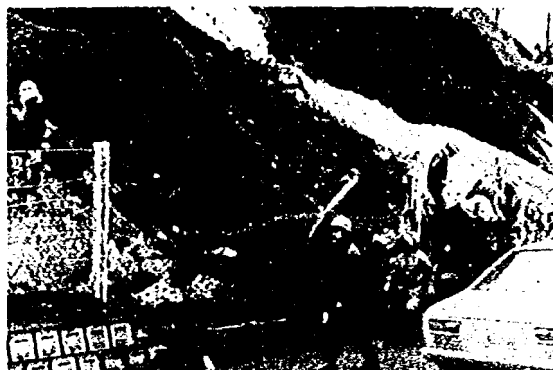
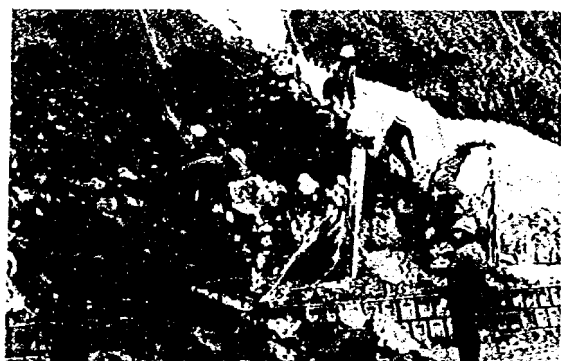
| 転 石 型 | 落石重量(t)落下高(m) | | | 路肩まで散乱, 片側通行止2時間 | | | | | | |
| 落 石 | 有 | I | S 53. 6 | | | | | | | |

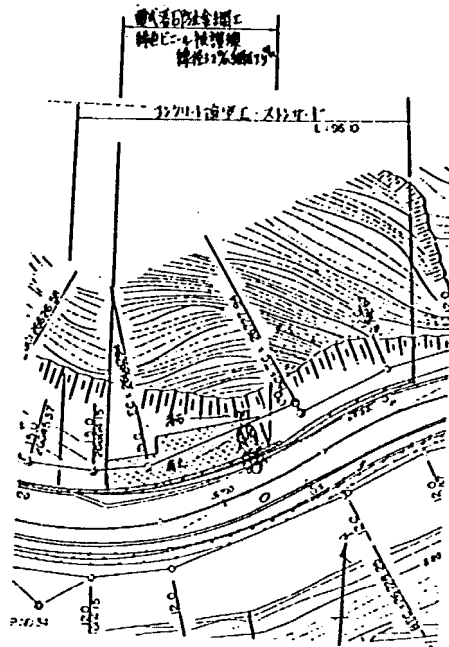
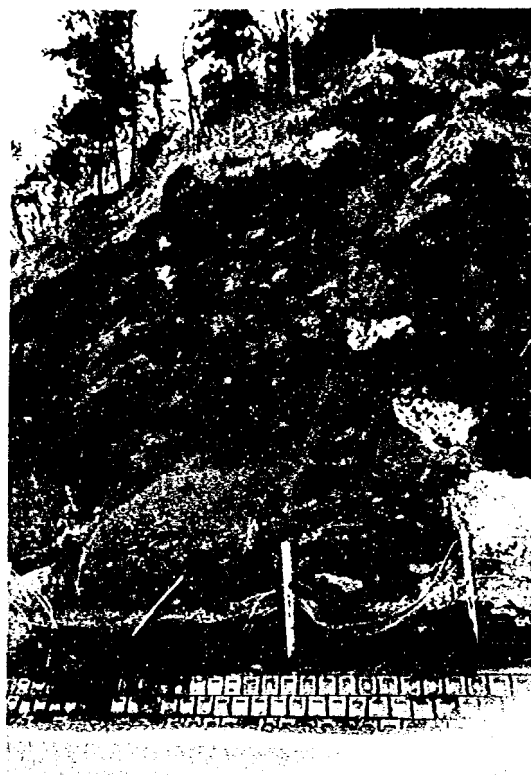
| 被害原因 | 標 識 | 危険度 | 発生年次 | 備 考 | | | | | | |
| 落 石 | 有 | I | S 52. 5 | | | | | | | |

| 落石の形態 | | 落 石 の 規 模 | | 道 路 交 通 に 対 す る 影 響 | | | | | | |
| 転 石 型 | | 落石重量(t)落下高(m) | | 路肩まで流出 | | | | | | |
| 防止柵(h=2.0m,6条掛),防止網(φ4,50×50),防止壁(ブロック積工h=1.0m) | | | | 支柱傾斜5本(45°)ワイヤー・網破断 | | | | | | |

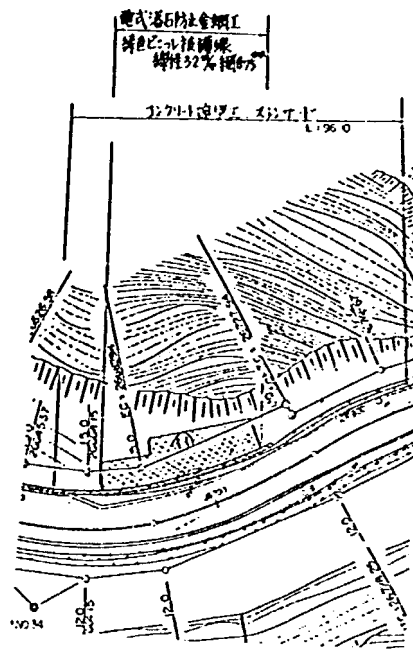
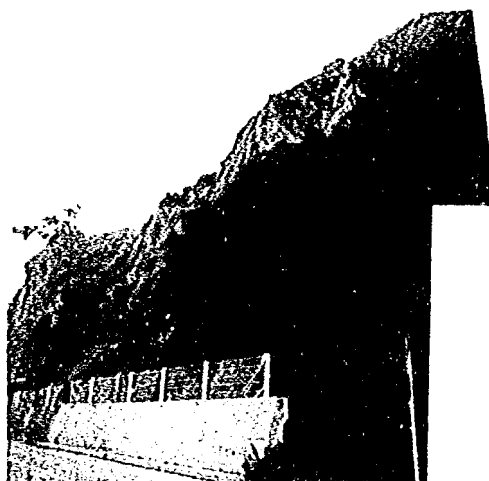
| 被害原因 | 標 識 | 危険度 | 発生年次 | 備 考 | | | | | | |
| 崩 土 | 有 | I | S 52. 5 | | | | | | | |

| 落石の形態 | | 落 石 の 規 模 | | 道 路 交 通 に 対 す る 影 響 | | | | | | | |
| 転 石 型 | | 落石重量(t)落下高(m) | | 道路片面落下, 片側通行止7日 | | | | | | | |
| 防止柵 (h = 1.55 m, 5条掛)<br>防止壁 (h = 2.6 m) , 防止網 | | | | 防止柵被害なし, 防止網 (775 m <sup>2</sup> 破断) | | | | | | | |

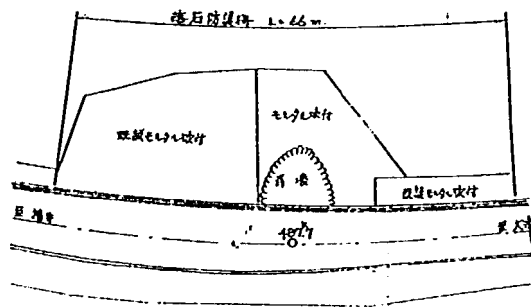
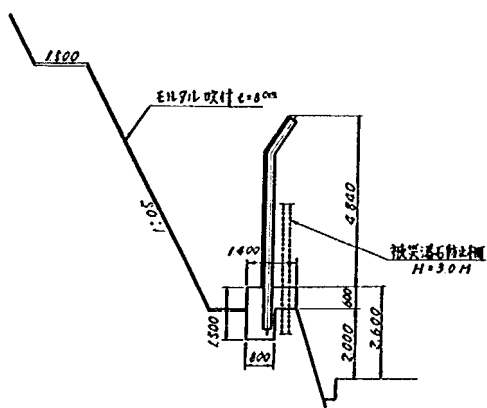
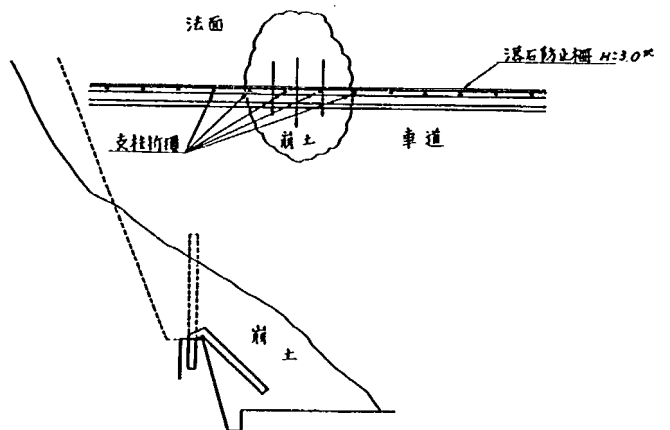
| 被害原因 | 標 識 | 危険度 | 発生年次 | 備 考 | | | | | | |
| 崩 土 | 有 | I | S 52. 2 | | | | | | | |

| 落石の形態 | 落 石 の 規 模 | | 道 路 交 通 に 対 す る 影 響 | | | | | | | |
| 剥 離 型 | 落石重量(t)落下高(m) | | 道路片面覆う、片側通行止 15 日 | | | | | | | |
| 防止柵 (h = 2.0m, 7条掛, 曲柱)<br>防止壁 (h = 2.0m),<br>防止網 (φ 4, 50×50) | | | 支柱被害なし, ワイヤー・網破断, 防止網破断 ( 20 %) | | | | | | | |

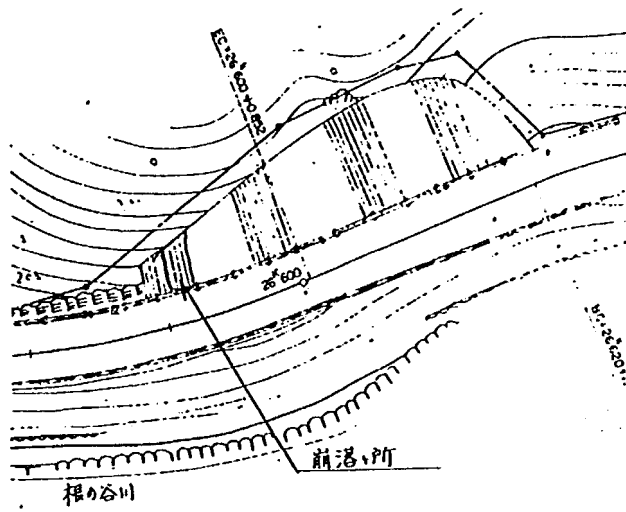
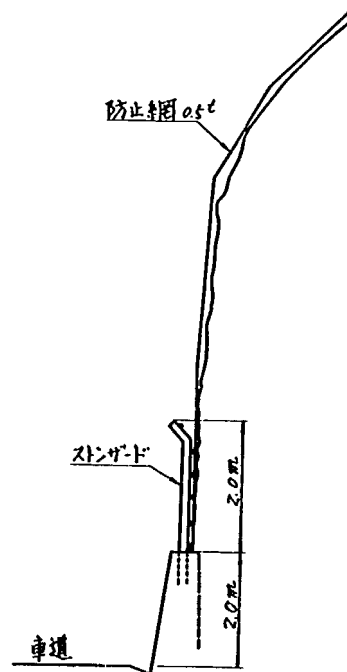
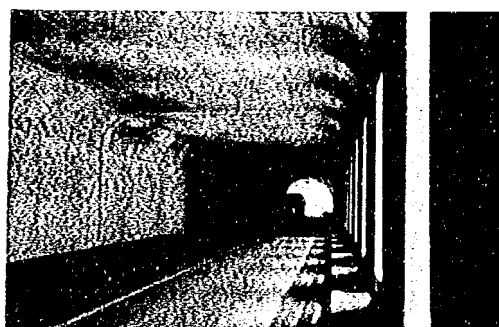
| 被害原因 | 標 識 | 危険度 | 発生年次 | 備 考 | | | | | | |
| 落 石<br>崩 土 | 有 | 無 | S 53. 9 | | | | | | | |

| 落石の形態 | | 落 石 の 規 模 | | 道 路 交 通 に 対 す る 影 響 | | | | | | | |
| 剥 離 型 | 落石重量(t) | | 落下高(m) | | 被害なし | | | | | | |

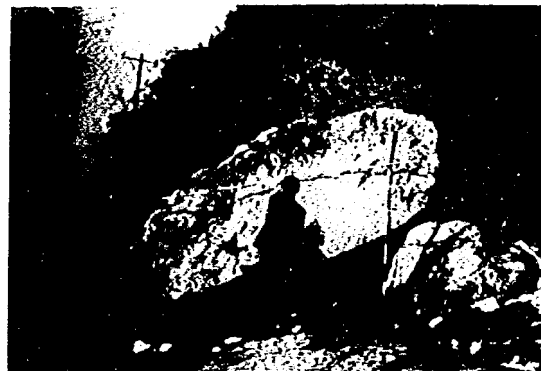
| 被害原因 | 標 識 | 危険度 | 発生年次 | 備 考 | | | | | | |
| 落 石<br>崩 土 | 無 | I | | 調査対象外 | | | | | | |

| 落石の形態 | 落 石 の 規 模 | | 道 路 交 通 に 対 す る 影 響 | | | | | | | |
| 転 石 型 | 落石重量(t)落下高(m)<br>67.2            40.0 | | 被害なし | | | | | | | |

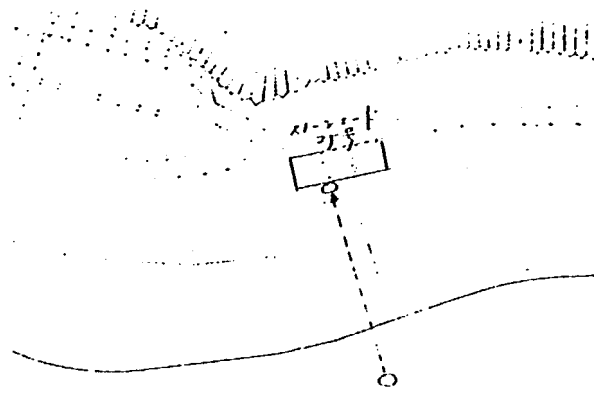
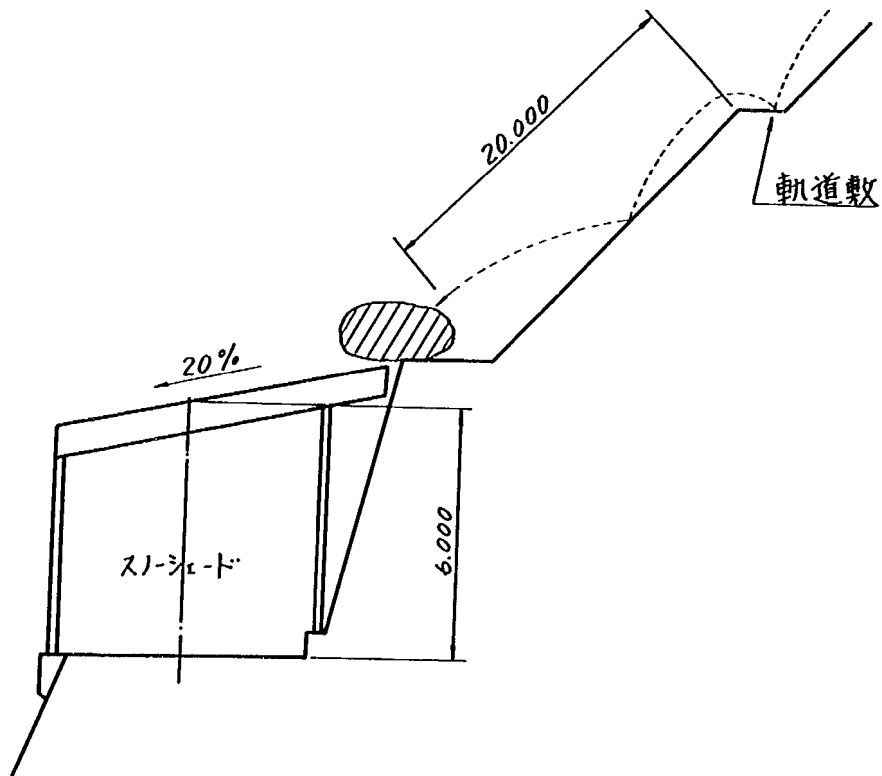
| 被害原因 | 標    識 | 危険度 | 発生年次 | 備    考 | | | | | | |
| 落 石 | 有 | I | S 53. 3 | | | | | | | |
