# 土木研究所資料

土構造物の地震被害事例

昭和55年3月

建設省土木研究所  
動土質研究室

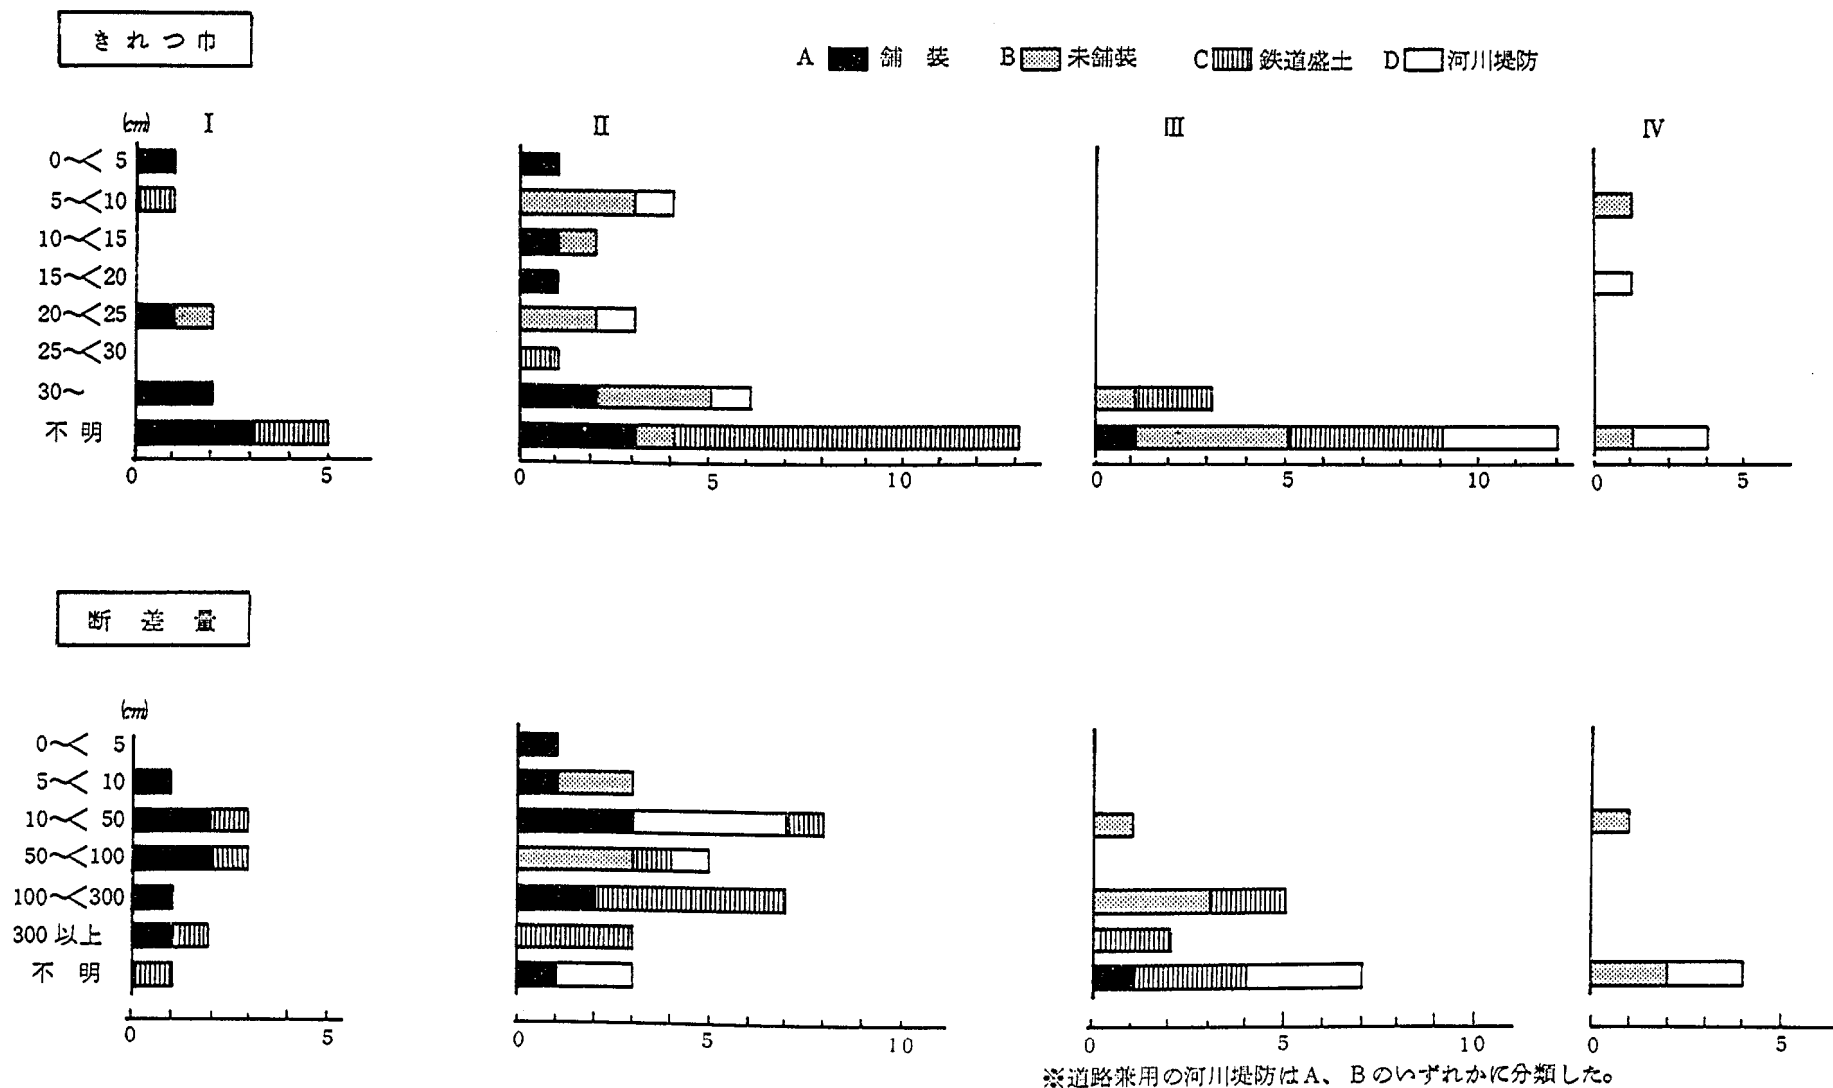
図-5 平地盛土被害パターン別きれつ巾断差量頻度分布

図-5は表-3に示した平地地盤上の盛土の被害について亀裂巾と段差量とを各被害パターン毎に示したものである。この図では河川堤防の天端が道路と兼用工作物として用いられているものを道路に分類して示してある。この図によれば、Ⅲ型のような壊滅的な被害を受けた盛土では天端の沈下量は1mを超え、Ⅰ型あるいはⅡ型では半数以上の盛土が0.5m以上の段差量を生じたことが判る。

また亀裂巾が30cmを超えた盛土も多くその大部分は道路盛土である。

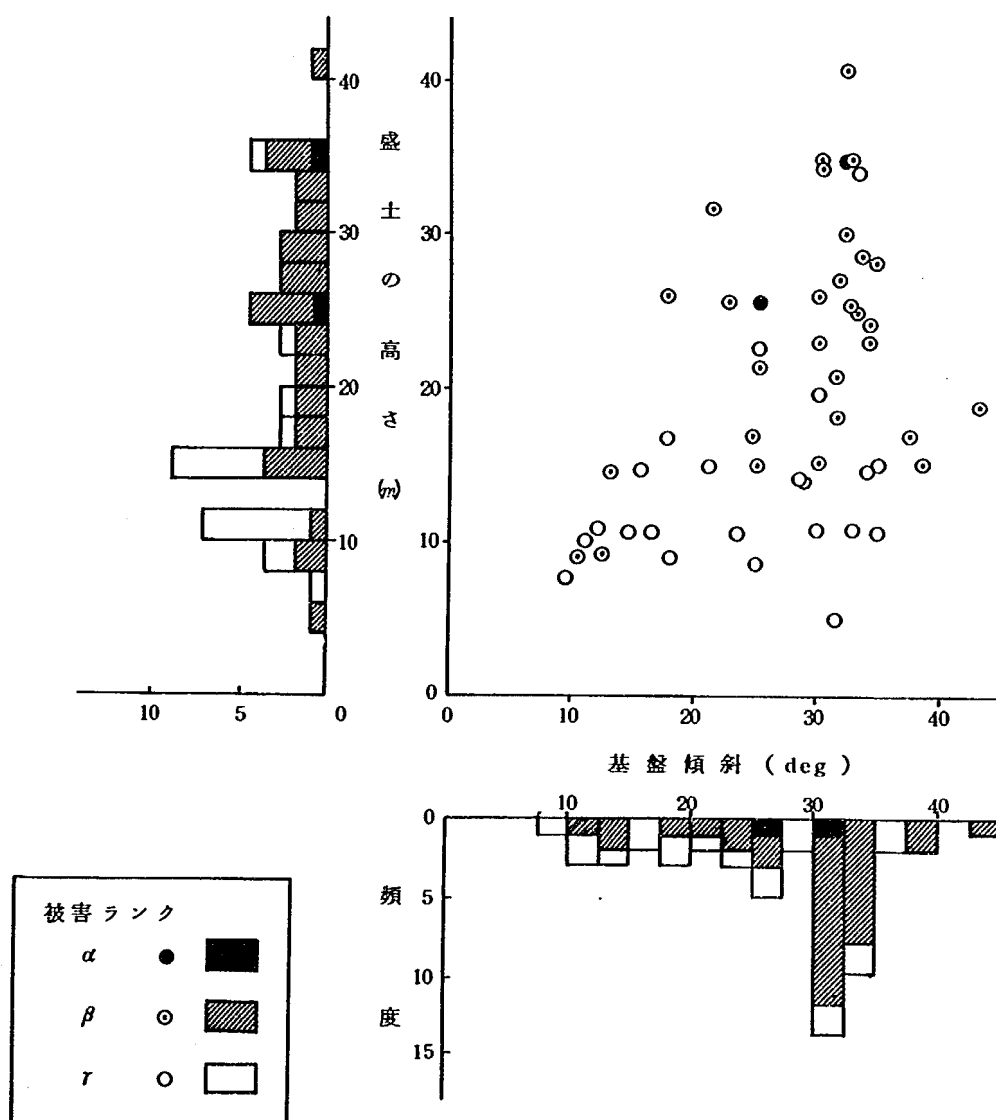
図-11 傾斜地盤上道路盛土の被害の分布

図-11はコバルトラインでの被害事例について縦軸に盛土高さ、横軸に地盤傾斜をとって被害ランクの分布を示したものである。この図の中では被害ランク $\alpha$ のものは2点しかないが、被害ランク $\beta$ と $\gamma$ の分布をみると盛土高が高くなるにつれて、また地盤傾斜が急になるにつれて被害が大きくなる傾向を示している。

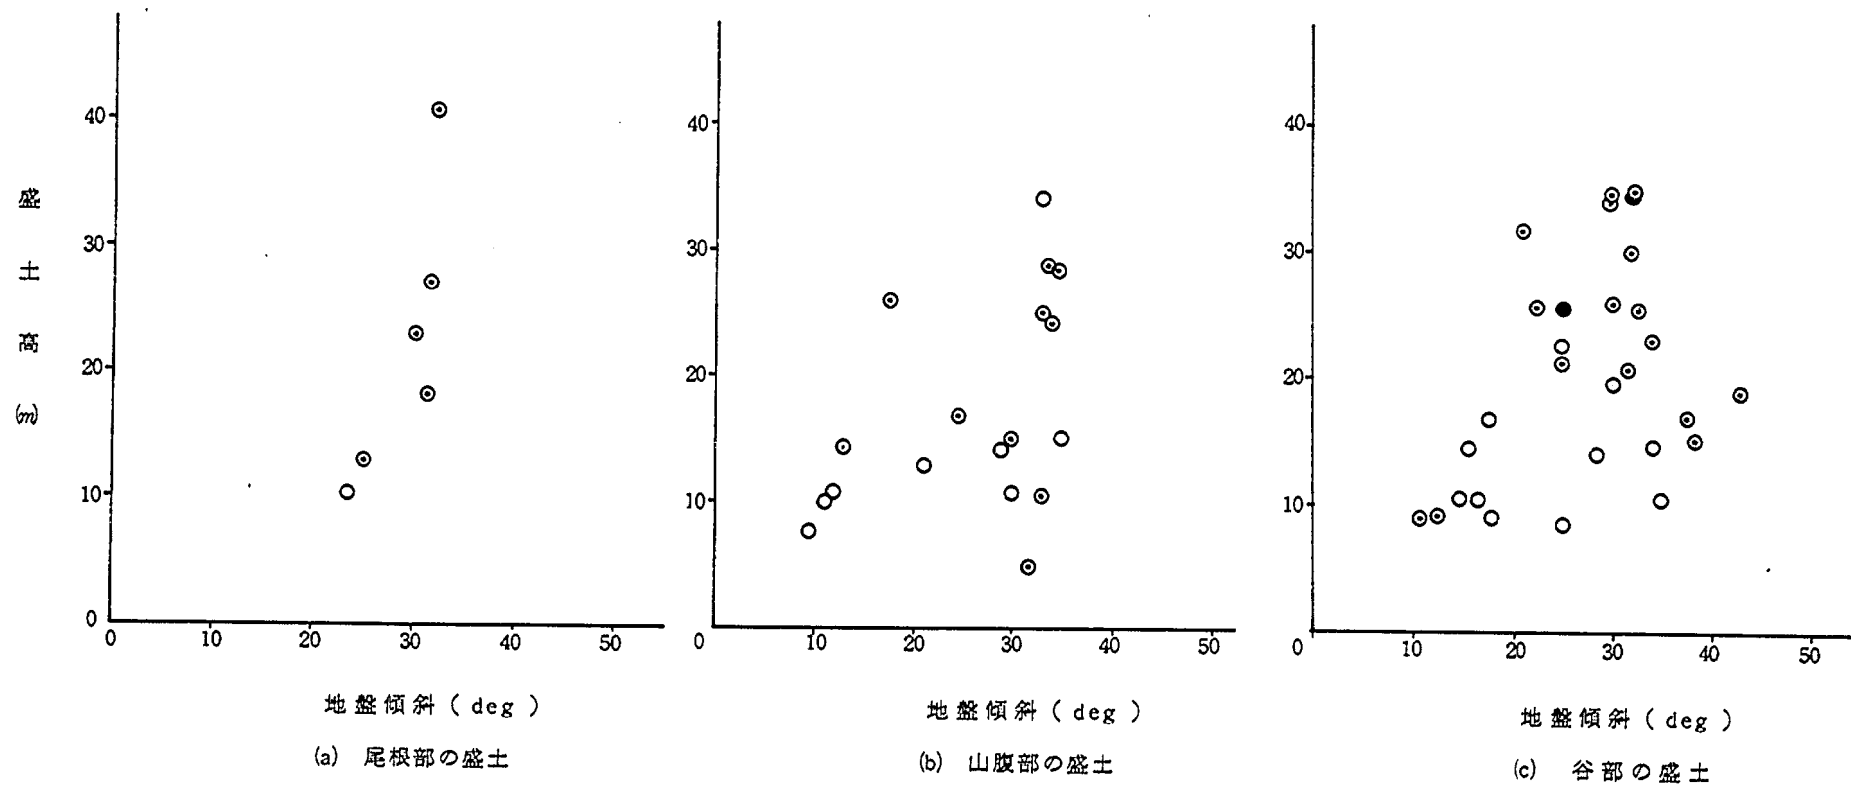
図-14 傾斜地盤上の道路盛土(コバルトライン)  
被害ランクと盛土高、地盤傾斜の関係(地形別)

理したものである。この図では尾根部、山腹部、谷部による被害程度の差は明らかではないが、谷部の盛土で盛土法勾配がゆるくても被害が生ずること、および被害ランクⅡの2地点はいずれも谷部に分類されることから、谷部の集水地形の傾斜地盤上の盛土は地震時に被害が大きくなることをうかがわせる。

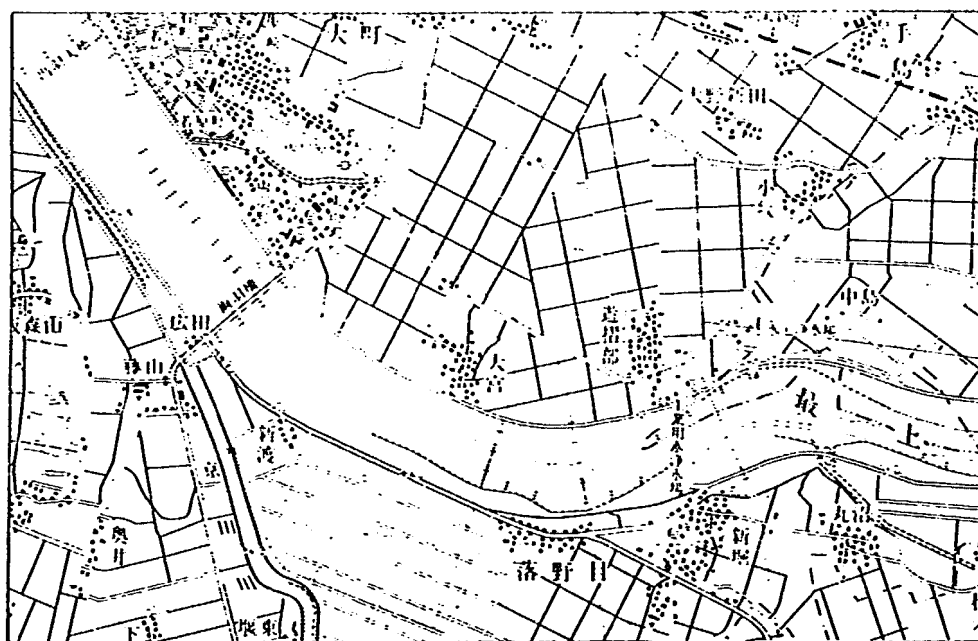
(1)

1. 被害箇所的位置; 最上川 大宮地区 NG-12. 基礎地盤の状況; 沖積層 地盤種別 IV厚さ 3.5m 地質 粘性土 地下水位 1.6m N値(標準) 223. 盛土の形状; 台形 盛土高 3.2m 天端巾 5.8m 敷巾 18.2m 平均勾配 1:94. 盛土の材料; 土質分類 砂 75~100%  
粘土 0~25% 施工経過年数        締め固め度       5. 盛土の表面の処理; 未舗装6. 被害を受けた地震 日時 1968年6月16日 13時01分 地震名 新潟地震震央位置 N 38.4° E 139.2° 深さ 40 km マグニチュード 7.5揺動加速度 147 gal (実測記録に基づく)7. 被害の状況 道路にわたる大規模な亀裂が発生し全体に大きく  
沈下した。沈下量は最大45cmに達しおおよそ60~100cm程度  
下している。堤外側にはおおよそ堤内側より大きく破損している  
被害ゾーン II 変位約20cm, 断層70cm以上  
被害ランク  $\alpha$

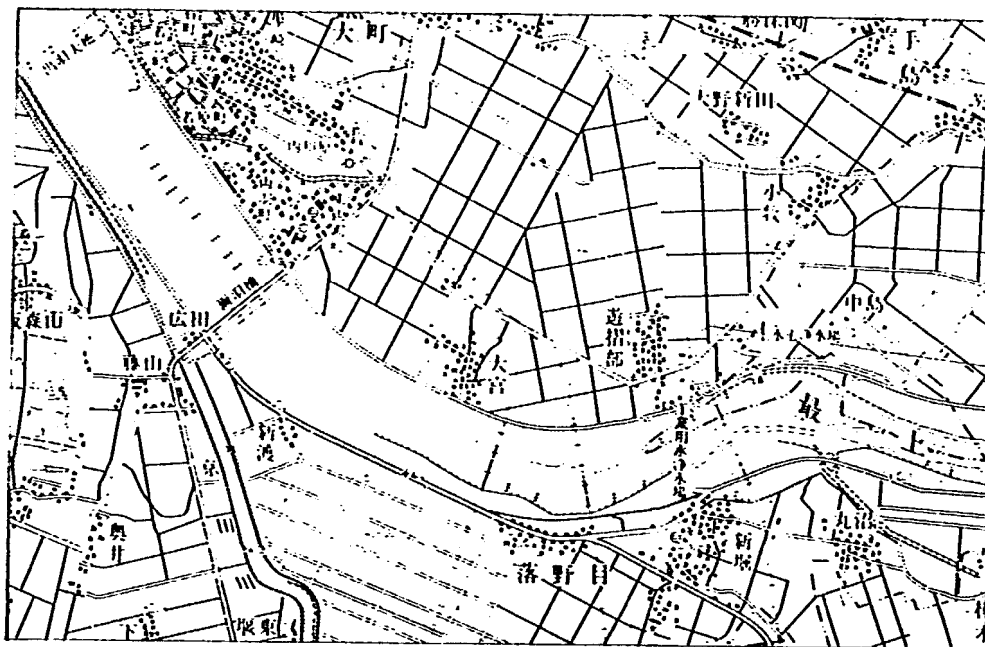
No. 3

1. 被害箇所的位置: 最上川 大宮地区 NG-3
2. 基礎地盤の状況: 地盤種別  
厚さ m 地質 地下水位 N値(標準)
3. 盛土の形状: 台形 盛土高 2.6 m 天端巾 7.8 m 敷巾 19.2 m 平均勾配 5.2
4. 盛土の材料: 土質分類 砂 75~100% 粘土 0~25% 施工経過年数 締め固め度
5. 盛土の表面の処理: 未舗装
6. 被害を受けた地震 日時 1969年6月16日 13時01分 地震名 新潟地震  
震央位置 N 38.4° E 139.2° 深さ 40 km マグニチュード 7.5  
推定加速度 147 gal (果測記録に基づき)
7. 被害の状況 8 復旧の状況  
被害パターン II 盛土巾 30 cm以上 断崖 20 cm以上  
被害ランク 小
9. その他の特記事項
10. 基礎地盤及び盛土断面図(被害の状況)

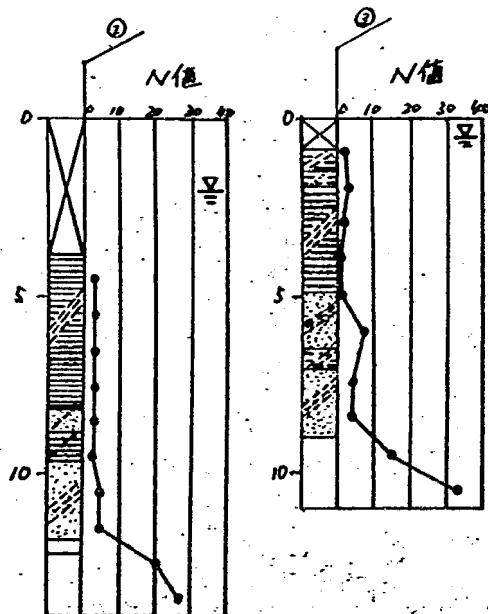
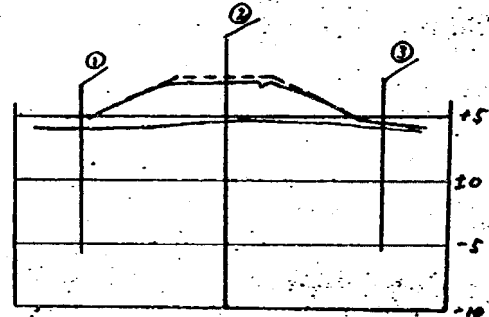
1. 被害箇所的位置; 最上川 新橋地区 NG-6
2. 基礎地盤の状況; 沖積層 地盤種別 IV  
 深さ 15m+ 地質 シルト 地下水位 N値(緯緯)シルト3
3. 盛土の形状; 台形 盛土高 3.4m 天端巾 7.2m 敷巾 20.2m 平均勾配 1.9
4. 盛土の材料; 土質分類 砂 75~100%  
粘土 0~25% 施工経過年数        締め固め度
5. 盛土の表面の処理; 未舗装
6. 被害を受けた地震 日時 1964年6月16日13時0分 地震名 新潟地震  
 震央位置 N 38.4° E - 139.2° 深さ 40 km マグニチュード 2.5  
 推定加速度 147 gal (実測記録に基づく)
7. 被害の状況 最上川地区では最も長い区域にわたり破壊して  
おりし地よりあつた盛土の傾斜は破壊である。全体に40~  
80cmの沈下がみられ、大きな亀裂が堤防方向に走る。  
被害パターンⅢ 亀裂巾100cm、断層量40cm以上  
被害ランク Ⅲ
8. 復旧の状況
9. その他の特記事項
10. 基礎地盤及び盛土断面図(被害の状況)

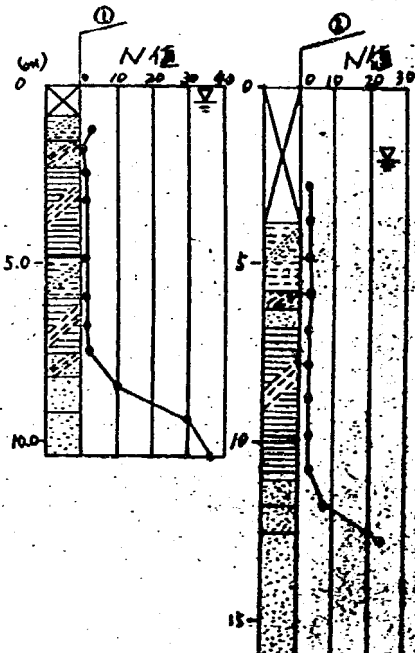
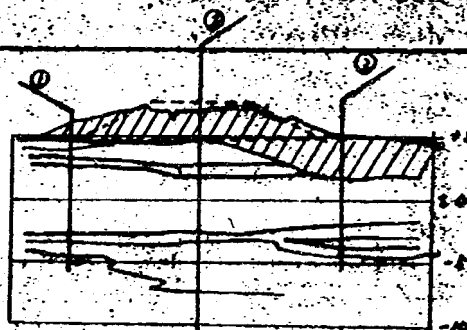
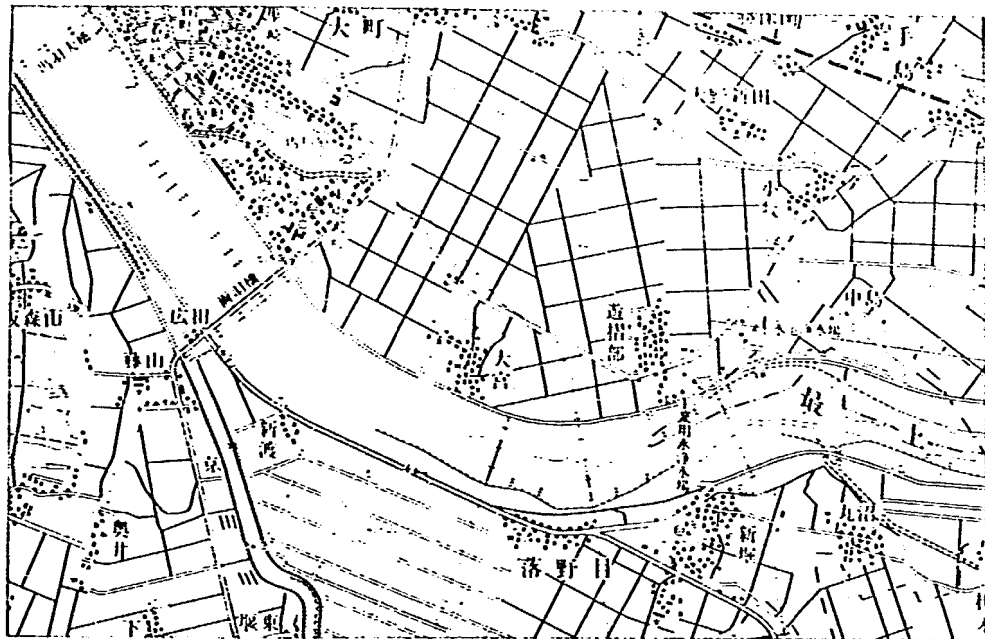
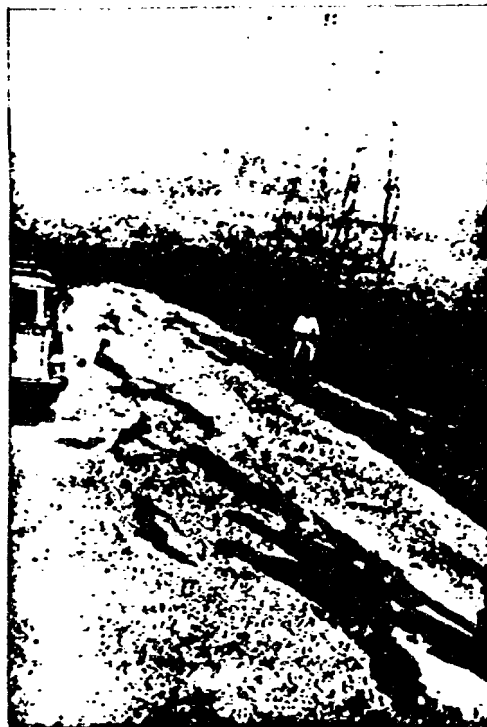
No. 7

1. 被害箇所 の位置; 最上川 新渚地区 NG-7
2. 基礎地盤 の状況; 沖積層 地盤種別 IV  
 厚さ 15m 土質 シルト, 砂 地下水位 N値(標準)シルト 2
3. 盛土 の形状; 台形 盛土高 3.1m 天端巾 2.5m 敷巾 18.9m 平均勾配 1.8
4. 盛土 の材料; 土質分類 砂 75~100% 粘土 0~25% 施工経過年数 締め固め度
5. 盛土 の表面 の処理; 未舗装
6. 被害を受けた地震 日時 1966年6月16日13時1分 地震名 新潟地震  
 震央位置 N 38.4° E 139.2° 深さ 40 km マグニチュード 7.5  
 推定加速度 147 gal (実測記録に基づく)
7. 被害 の状況 沈下量 40~80cm 堤防右側に沿う大亀裂 8 復旧 の状況  
被害ハタン工, 築中 20cm, 断差 20cm 修復  
被害ラング 8

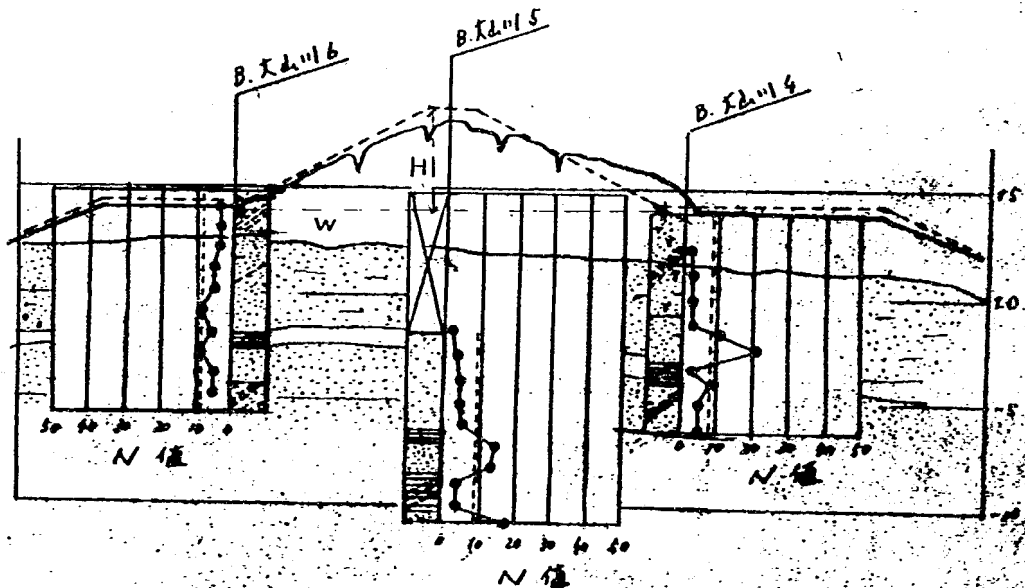
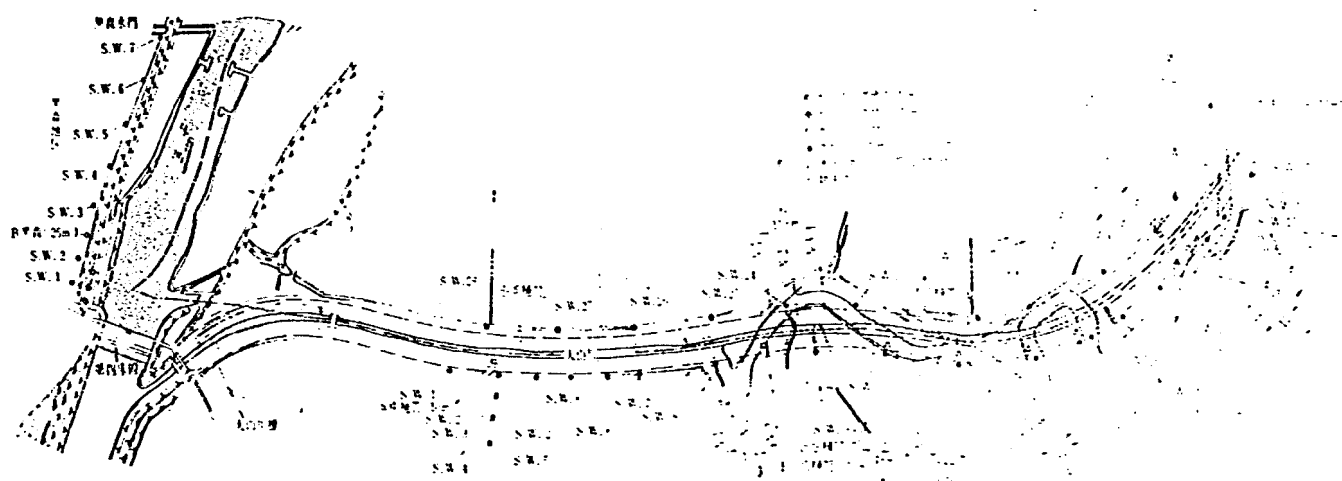
No. 9

1. 被害箇所的位置; 大山川 右岸 NG-9
2. 基礎地盤の状況; 沖積層 地盤種別 IV  
厚さ 12m+ 地質 砂 地下水位 N値(傾斜) 8
3. 盛土の形状; 台形 盛土高 5.2m 天端巾 2.6m 敷巾 22.8m 平均勾配 1:9
4. 盛土の材料; 土質分類 砂 75~100% 施工経過年数 約10~25年 締め固め度 7
5. 盛土の表面の処理; 未舗装
6. 被害を受けた地震 日時 1964年6月16日 13時01分 地震名 新潟地震  
震央位置 N 38.4° E 139.2° 深さ 40km マグニチュード 2.5  
観測加速度 157 gal (実測記録に基づく)
7. 被害の状況 堤体の沈下とヒビ。堤体側の法面が約8mに 8 復旧の状況  
へり出し。護岸も破壊されている。堤体の沈下は 20~70cm 程度  
最大 90cm に達し、法面の隆起は 20~40cm 最大 80cm に達した。  
沈下量 0.6m 残存率 91% 被害ハザード II  
重傷中 7cm 程度 崩落 30cm 以上 被害ランク B
9. その他の特記事項 旧川の蛇行を修正し、いま所々でショートカットを行なったため、旧川敷上の  
盛土箇所が多い。
10. 基礎地盤及び盛土断面図(被害の状況) 大山川下流部

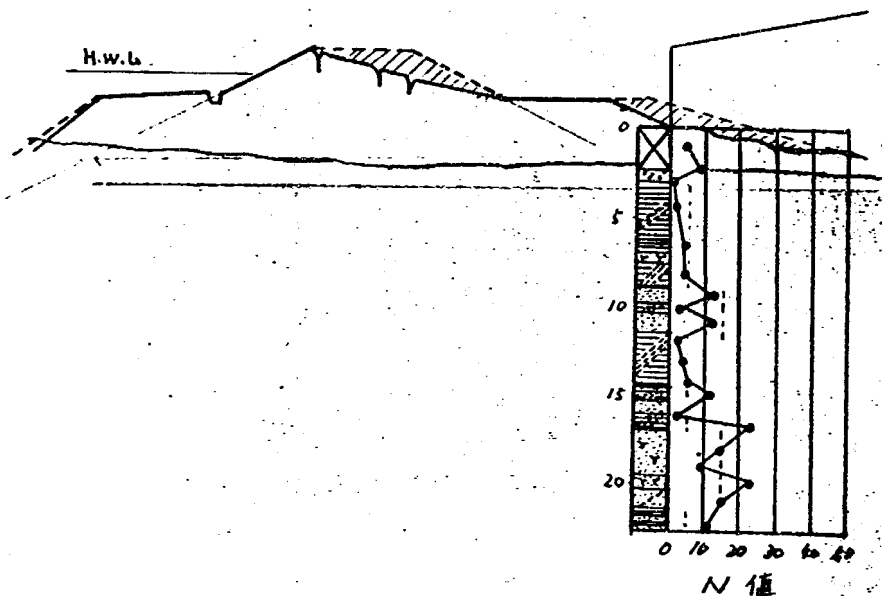
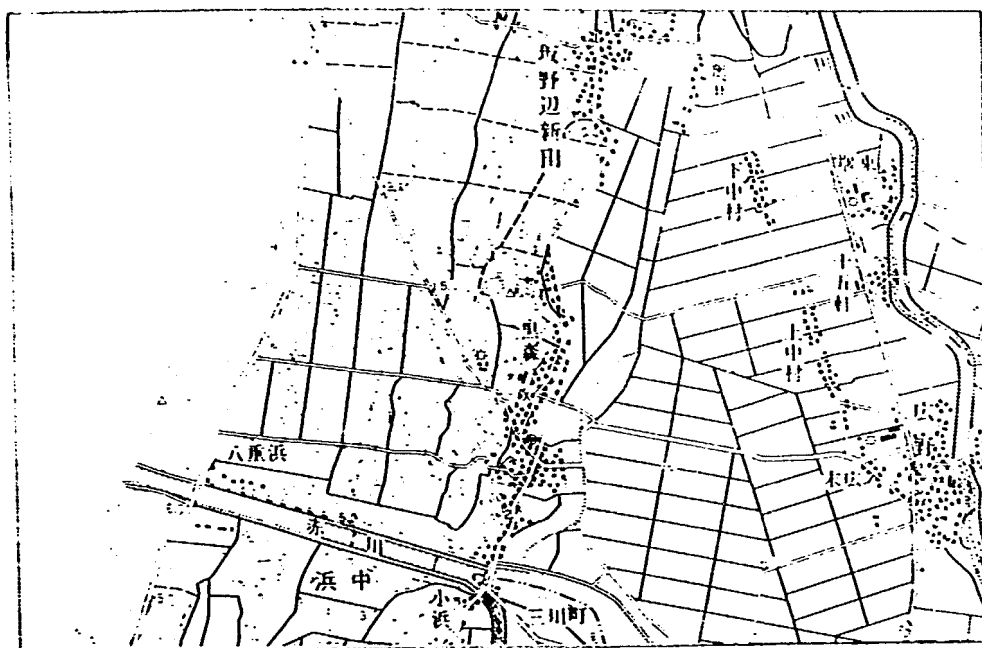
No 10

1. 被害箇所的位置; 赤川 黒森地区 NG-10
2. 基礎地盤の状況; 沖積層 地盤種別 IV  
厚 25m+ 地質 粘土・砂 地下水位 3.0m N値(標準) 粘土 5
3. 盛土の形状; 台形 盛土高 6.1m 天端巾 6.0m 敷巾 29.6m 平均勾配 1.9
4. 盛土の材料; 土質分類 砂 75~100%  
粘土 0~25% 施工経過年数        締め固め度
5. 盛土の表面の処理; 未舗装
6. 被害を受けた地震 日時 1964年6月16日 13時01分 地震名 新潟地震  
震央位置 N 38.4° E 139.2° 深さ 40 km マグニチュード 7.5  
観測加速度 157 gal (実測記録に基づく)
7. 被害の状況 天端の堤外側土着を境として堤内側に、田  
畠9ヘリを生じており、沈下は200cmにもおよび、土底部の押え盛土  
から20~40cm先の用面まで全体に隆起している。  
被害はゾーンⅢ、断差200cm  
被害ランク α
8. 復旧の状況
9. その他の特記事項 京田川と秋田川に合流しているものを、新潟市黒森地区において、  
新川開削により、直接日本海に流入するよう改修した。
10. 基礎地盤及び盛土断面図(震害の状況)  $S=1/400$

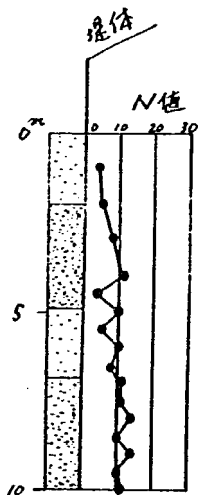
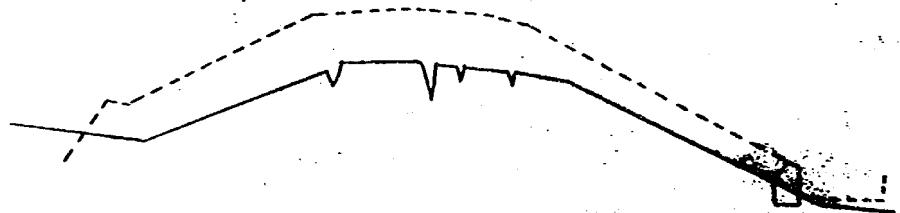
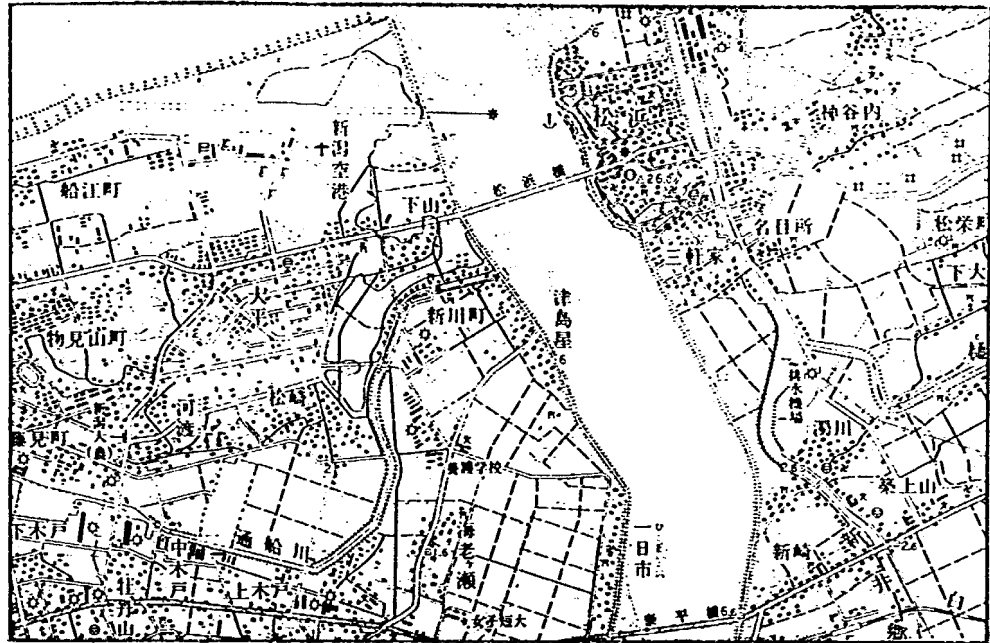
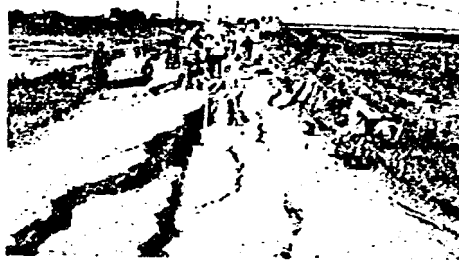
No 11

1. 被害箇所的位置: 阿賀野川 下山地区 NG-11
2. 基礎地盤の状況: 沖積层 地盤種別 Ⅲ  
 厚さ 20m 地質 砂質土 地下水位 N値(標準) 10
3. 盛土の形状: 台形 盛土高 3.5m 天端巾 59m 敷巾 18.9m 平均勾配 1.9
4. 盛土の材料: 土質分類 砂 75~100%  
粘土 0~25% 施工経過年数        締め固め度
5. 盛土の表面の処理: 未舗装
6. 被害を受けた地震 日時 1964年6月6日 13時01分 地震名 新潟地震  
 震央位置 N 38.4° E 139.2° 深さ 40 km マグニチュード 7.5  
 観測加速度 167 gal (実測記録に基く)
7. 被害の状況 本堤天端法面法尻等に幅30~50cm, 深さ0.5~2.0mのきれつが3~4条堤軸に沿って天端全幅にわたって入り、ひびい所は新尺状を呈している。  
液状化ゾーン 敷巾 40cm 断差 60cm  
被害ラング Ⅱ
8. 復旧の状況 きれつ部分の盛土の削削、きれつをふさぎあげ、液状化部分のグラウトを行って、液状化のきれつは、液状化の跡をふさぎあげた。(緊急措置)
9. その他の特記事項
10. 基礎地盤及び盛土断面図(被害の状況)

下山地区堤防きれつ状況

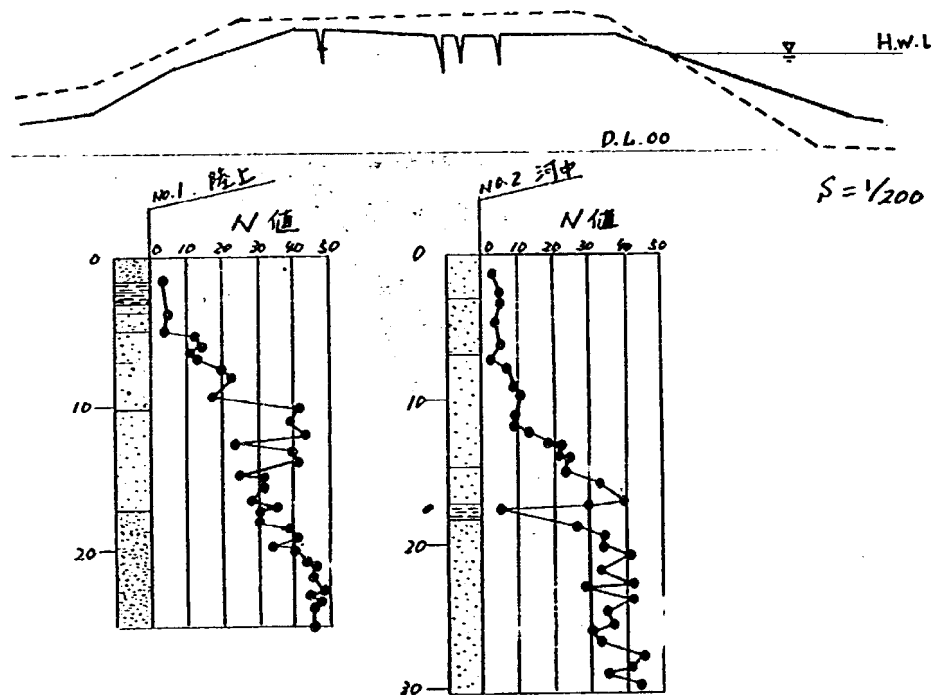
- 被害箇所的位置; 阿賀野川 新松浜橋
- 基礎地盤の状況; 沖積尺 地盤種別 IV  
厚さ      m 地質 砂 地下水位      N値(標準) 5
- 盛土の形状; 台形 盛土高 3.7 m 天端巾 10.0 m 数巾 23.3 m 平均勾配 1.8
- 盛土の材料; 土質分類 砂 75~100% 施工経過年数      締め固め度
- 盛土の表面の処理;
- 被害を受けた地震 日時 1964年6月16日13時0分 地震名 新潟地震  
震央位置 N 38.4° E 139.2° 深さ 40 km マグニチュード 7.5  
推定加速度 167 gal (実測記録に基づく)
- 被害の状況 堤防法面付近に、いじりく多量の砂が噴き出し、  
天端および法肩付近に、多数のすれつが生じた。場所によっては、  
法面および法尻付近にも、大きなすれつが生じ、天端の沈下も生じた。  
被害パターンⅡ すれつ巾 20cm 断差(不明)  
被害ランク B
- 復旧の状況
- その他の特記事項 信濃川、阿賀野川の流下土砂の堆積地。河道の変遷。
- 基礎地盤及び盛土断面図(被害の状況)

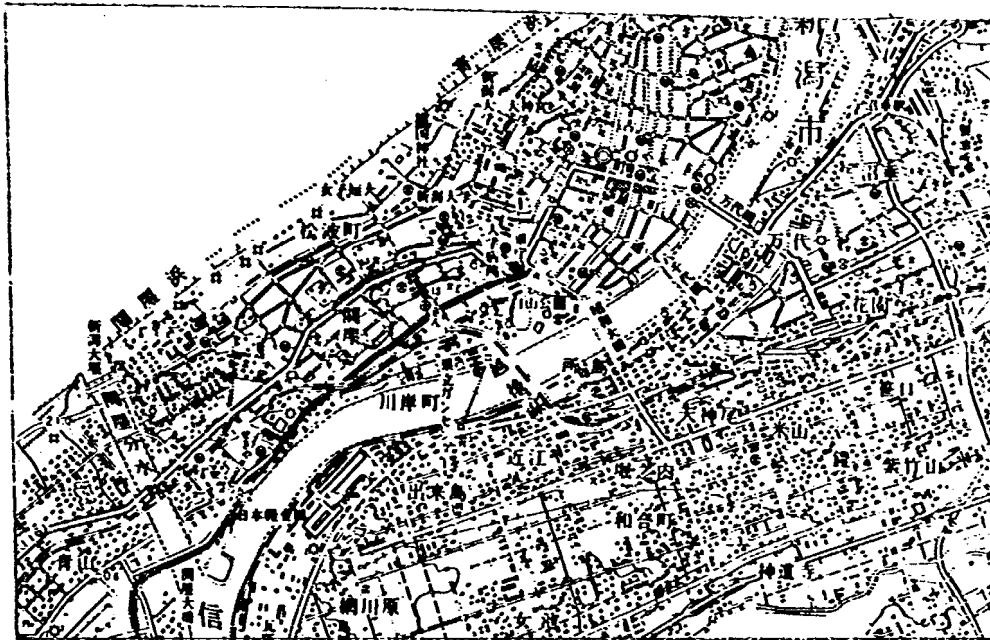
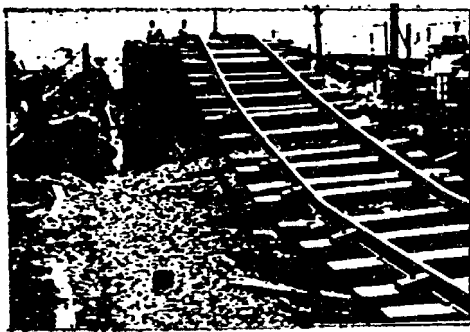
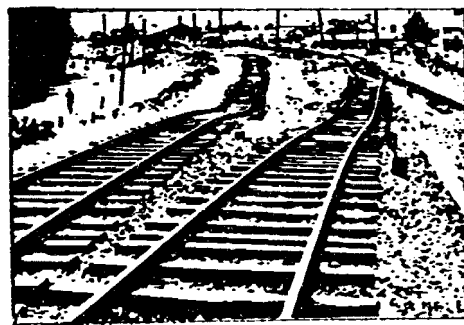
1. 被害箇所的位置; 越後線 関屋-白山間 NG-13
2. 基礎地盤の状況; 沖積層 地盤種別 IV  
 厚さ        m 地質 砂 地下水位        N値(傾斜)
3. 盛土の形状; 台形 盛土高 5~6m 天端巾        m 敷巾        m 平均勾配
4. 盛土の材料; 土質分類 砂(砂丘) 施工経過年数        締め固め度
5. 盛土の表面の処理; 鉄道盛土
6. 被害を受けた地震 日時 1964年6月16日13時0分 地震名 新潟地震  
 震央位置 N 38.4° E 139.2° 深さ 40 km マグニチュード 7.5  
 推定加速度 133.4 gal (工研(1977)による)
7. 被害の状況 予備中央陥没・沈下。法面(道路)での亀裂。噴砂。
8. 復旧の状況 おんろ盛土のかさあげ(約15000m<sup>3</sup>)。法面に高さ約2mの土止壁(石れい基礎杭)を施工した。
- 被害パターンⅢ、断差300cm。 被害ランク Ⅲ
9. その他の特記事項 信濃川の新旧たい積層の境界部。
10. 基礎地盤及び盛土断面図(被害の状況) 80×200付近

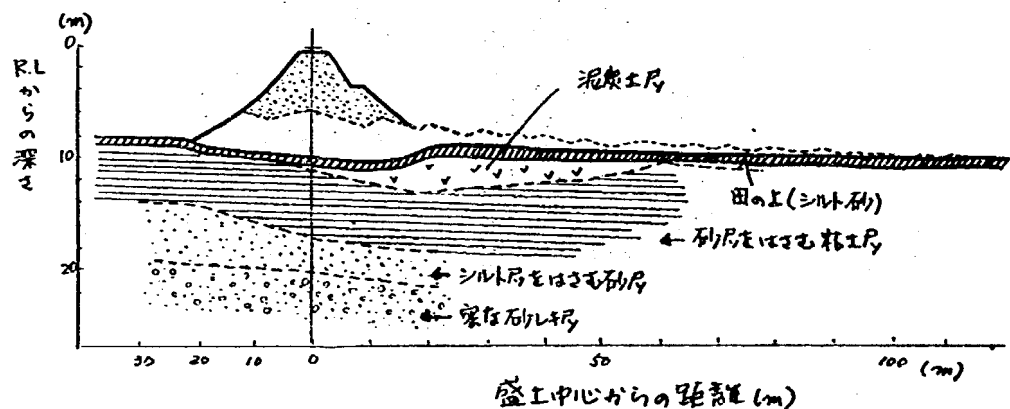
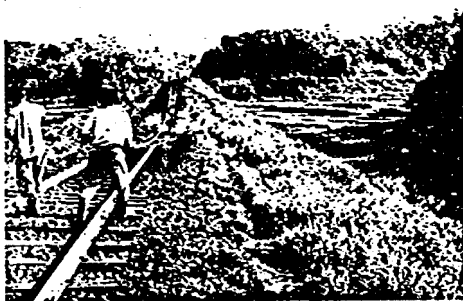
No 14

1. 被害箇所的位置; 羽越線 西日-出戸間 NG-14
2. 基礎地盤の状況; \_\_\_\_\_ 地盤種別 \_\_\_\_\_  
 厚さ \_\_\_\_\_ m 地質 \_\_\_\_\_ 地下水位 \_\_\_\_\_ N値(傾斜) \_\_\_\_\_
3. 盛土の形状; 台形 盛土高 8.0m 天端巾 \_\_\_\_\_ m 敷巾 \_\_\_\_\_ m 平均勾配 \_\_\_\_\_
4. 盛土の材料; 土質分類 砂(砂土) 施工経過年数 \_\_\_\_\_ 締め固め度 \_\_\_\_\_
5. 盛土の表面の処理; 鉄道盛土
6. 被害を受けた地震 日時 1964年6月16日13時0分 地震名 新潟地震  
 震央位置 N 38.4° E 139.2° 深さ 40 km マグニチュード 7.5  
 推定加速度 264 gal (工研(1977)による)
7. 被害の状況 高さ約8m, 延長約100mの盛土が流動し  
注目の北側に100~110m, 広がった。崩壊土量約15000m<sup>3</sup>。  
被害パターンⅢ 断差200cm  
被害ランク O
8. 復旧の状況  
付近の土取場の土を  
用いて機械化施工に  
より盛土を復旧した。
9. その他の特記事項 砂土とその谷間にかけての路線
10. 基礎地盤及び盛土断面図(被害の状況) 221K240m付近

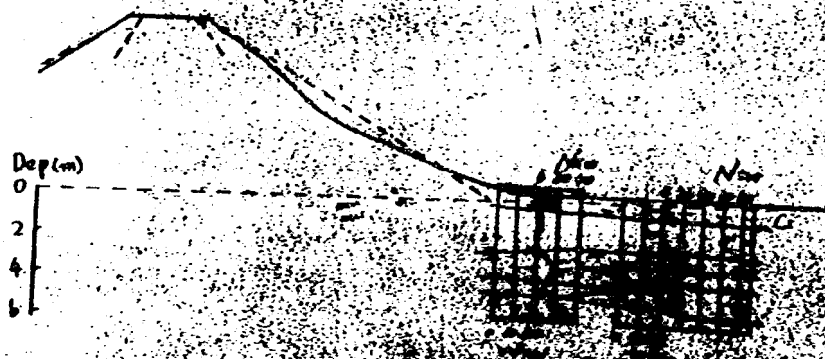
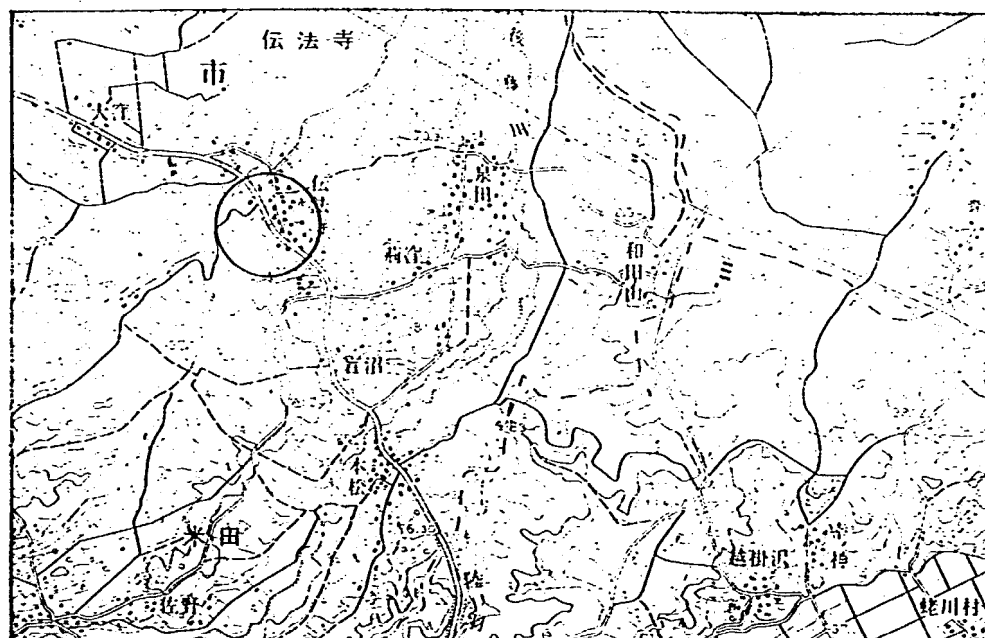
No. 15

1. 被害箇所の位置; 国道4号線 十和田市伝通寺付近 TK-1
2. 基礎地盤の状況; 沖積層 地盤種別 IV  
 厚さ        m 地質 粘土・砂 地下水位        N値(標準) 粘土 3  
砂 3
3. 盛土の形状; 台形 盛土高 9.0 m 天端巾 9.0 m 敷巾        m 平均勾配 1/2
4. 盛土の材料; 土質分類 火山灰 施工経過年数        締め固め度
5. 盛土の表面の処理; アスファルト舗装 法面植生
6. 被害を受けた地震 日時 1968年5月16日09時49分 地震名 1968年十勝沖地震  
 震央位置 N 40.7° E 143.6° 深さ 20 km マグニチュード 7.9  
 推定加速度 0.53 gal (参照(1977)       )
7. 被害の状況 法面流動あり 8 復旧の状況
- 被害パターン II 盛土巾(不明) 出露 100 cm 前後
- 被害ランク Ⅱ
9. その他の特記事項
10. 基礎地盤及び盛土断面図(被害の状況)

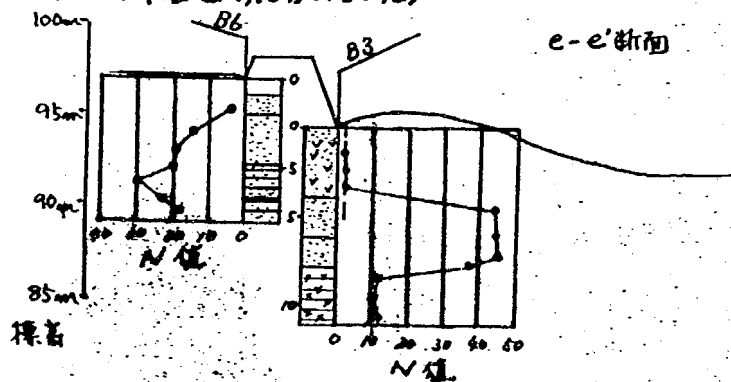
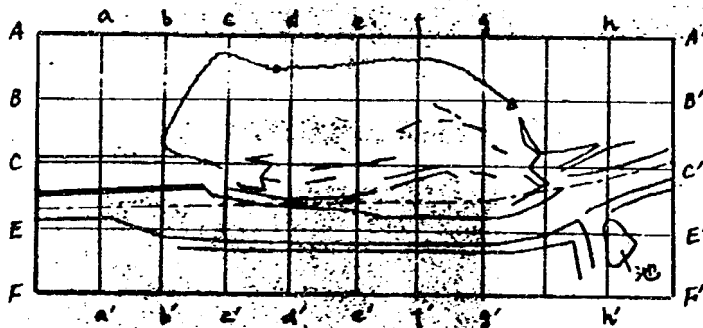
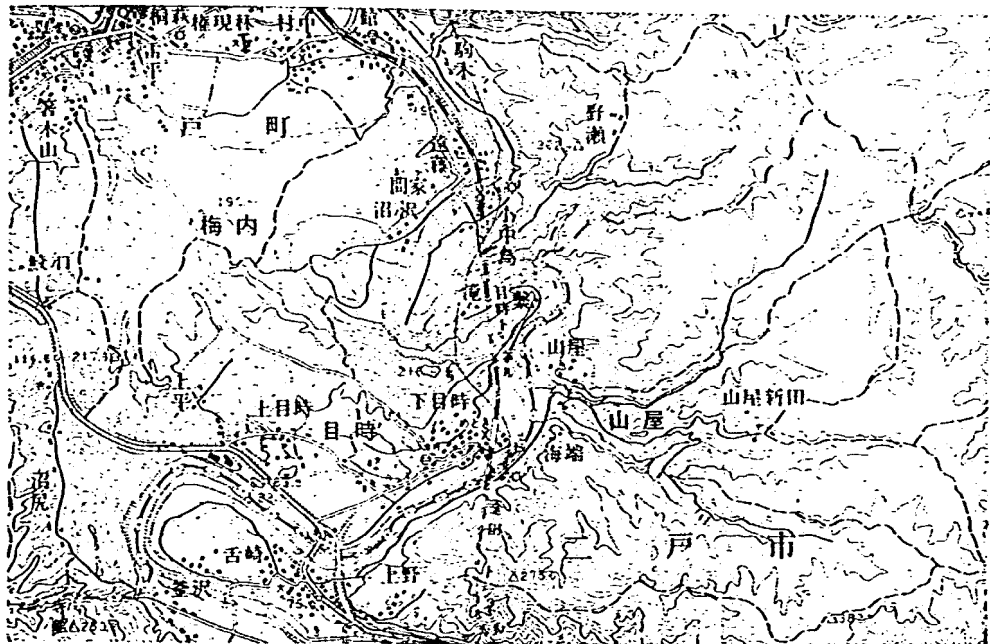
No 16

舗装は、破砕分散され、盛土上に散乱

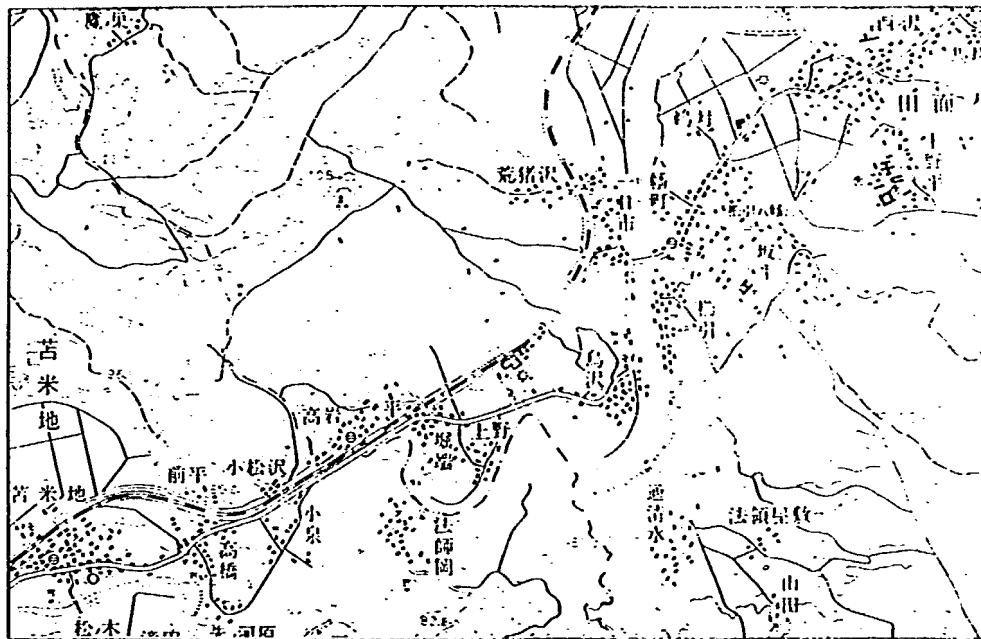
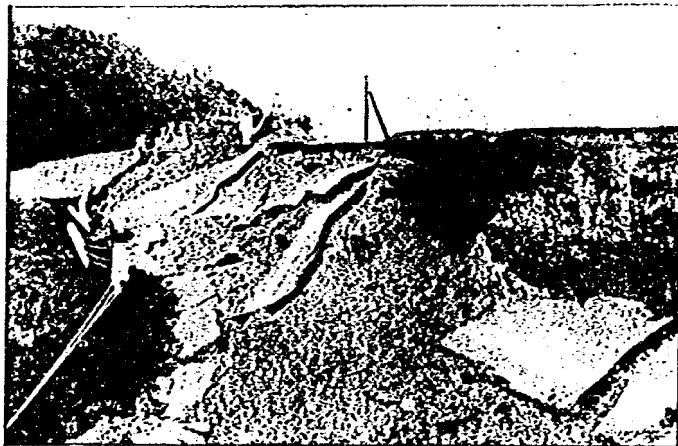
No 17

被害パターン I 亀裂巾(平均) 断差 300 cm以上

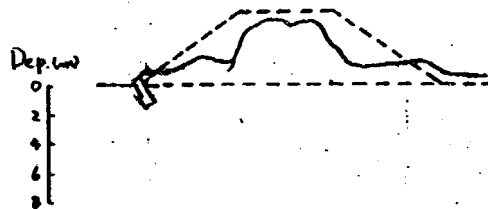
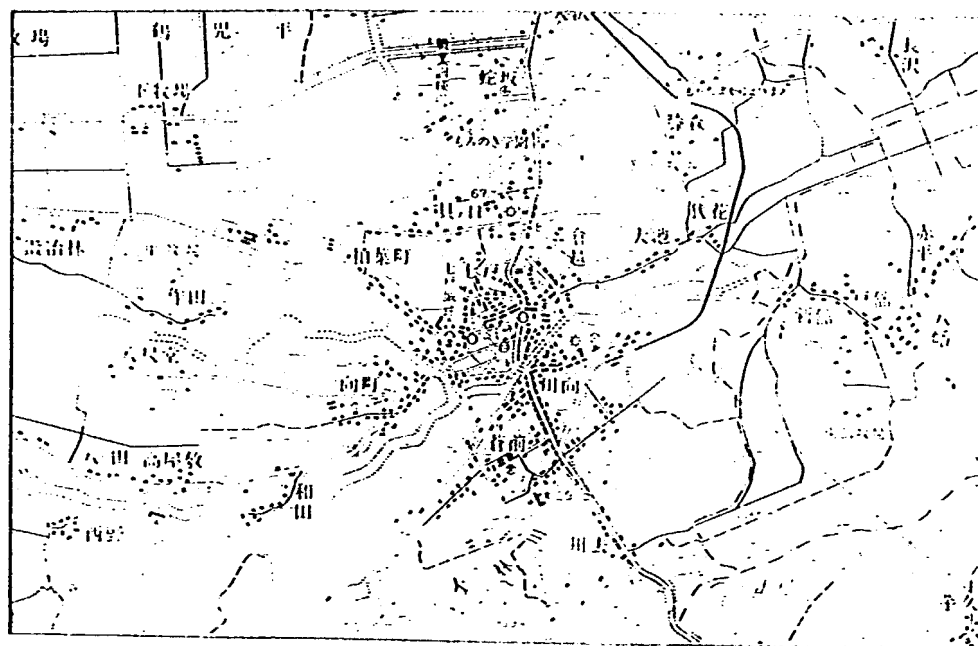
No 18

1. 被害箇所的位置; 国道45号線 セブ付近 TK-4
2. 基礎地盤の状況; 地盤種別  
厚さ m 地質 地下水位 N値(標準)
3. 盛土の形状; 台形 盛土高 5.0 m 天端巾 6.0 m 敷巾 23.0 m 平均勾配 1.7
4. 盛土の材料; 土質分類 施工経過年数 締め固め層
5. 盛土の表面の処理; 未舗装
6. 被害を受けた地震 日時 1968年5月6日09時49分 地震名 1968年十勝沖地震  
震央位置 N 40.7° E 143.6° 深さ 20 km マグニチュード 7.9  
推定加速度 350 gal (国研(1977))
7. 被害の状況 被害パターンⅢ 断差 150 cm 被害ランク OK
8. 復旧の状況
9. その他の特記事項
10. 基礎地盤及び盛土断面図(被害の状況)

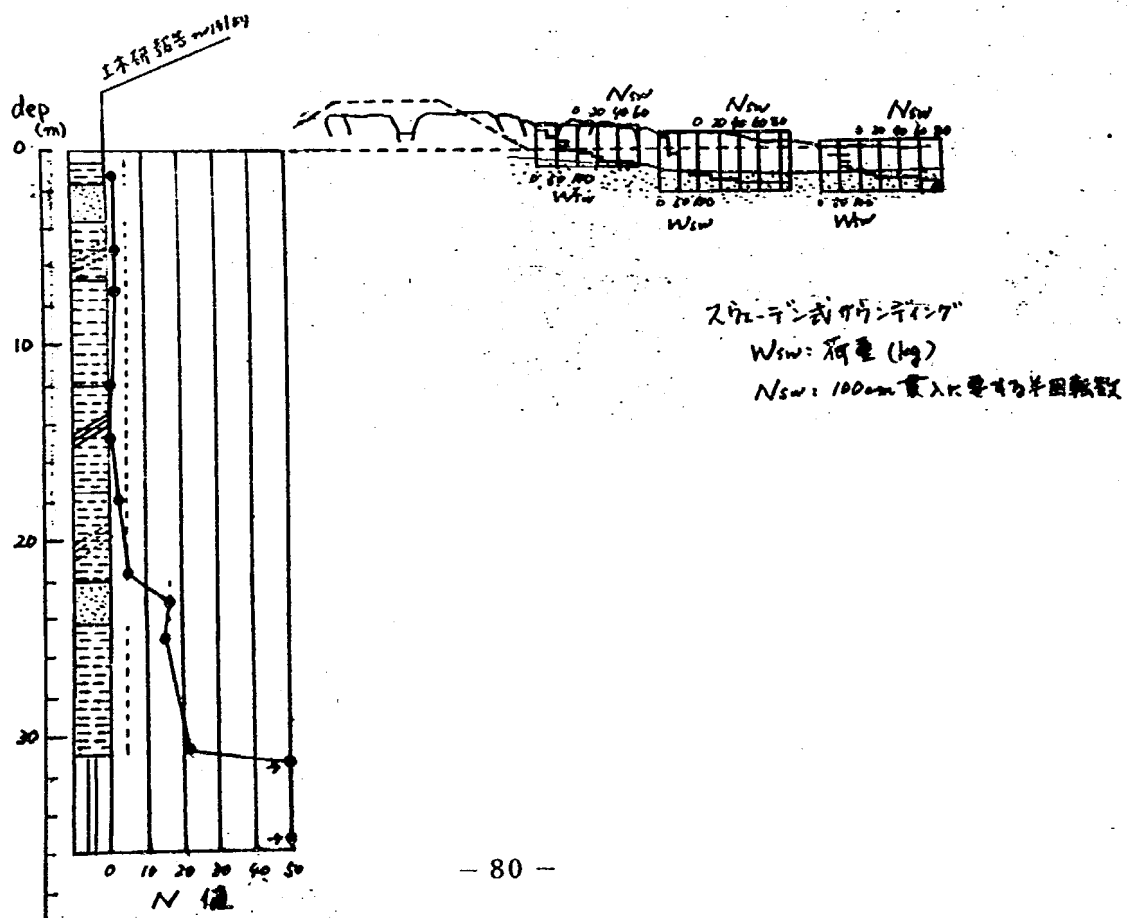
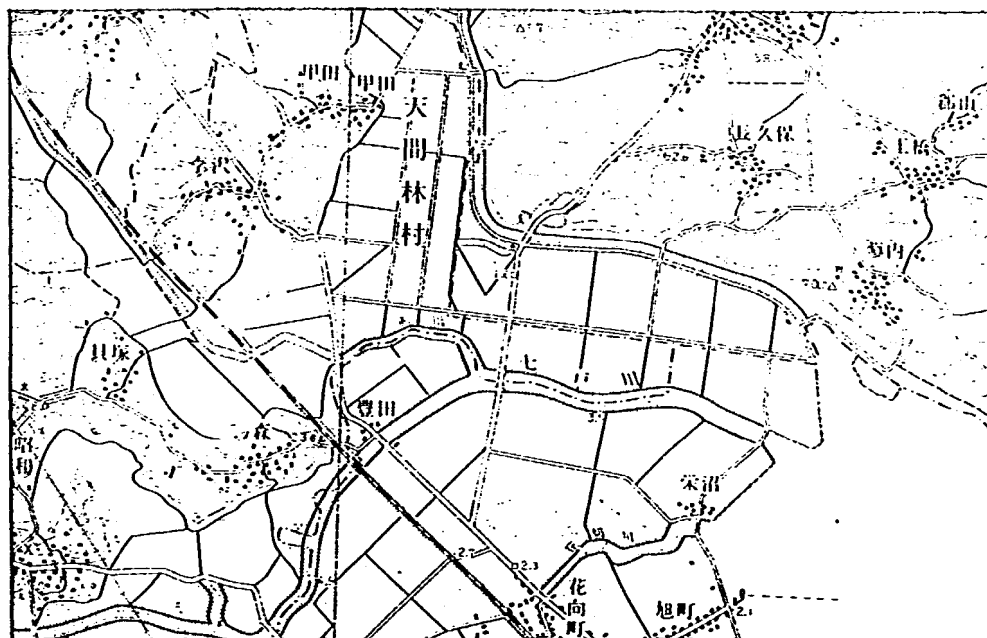
No 19

1. 被害箇所の位置; 県道、天間村甲田沼付近 TK-5
2. 基礎地盤の状況; 沖積尺 地盤種別 IV  
 厚さ 30m 地質 砂、シルト 地下水位 N値(標準)21.2
3. 盛土の形状; 台形 盛土高 2.5m 天端巾 5.0m 敷巾 11.5m 平均勾配 1.3
4. 盛土の材料; 土質分類 砂 施工経過年数 綿め固め度
5. 盛土の表面の処理; 未舗装
6. 被害を受けた地震 日時 1968年5月16日09時49分 地震名 1968年十勝沖地震  
 震央位置 N 40.7° E 143.6° 深さ 20 km マグニチュード 7.9  
 震害程度 65.1 gal (土研(1977))
7. 被害の状況 天端に生じた平行線状の割れ目があり、全断 8 復旧の状況  
破壊を伴う。1m以上の段差がみられる。  
被害パターンⅢ、断層120cm  
被害ランク α
9. その他の特記事項
10. 基礎地盤及び盛土断面図(被害の状況)

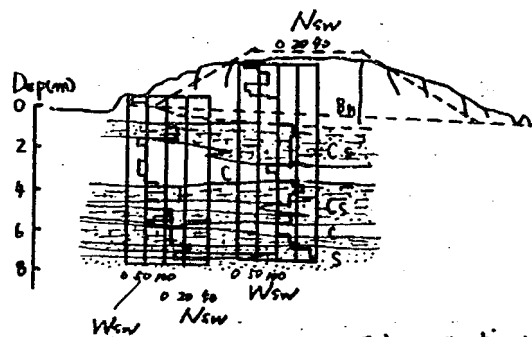
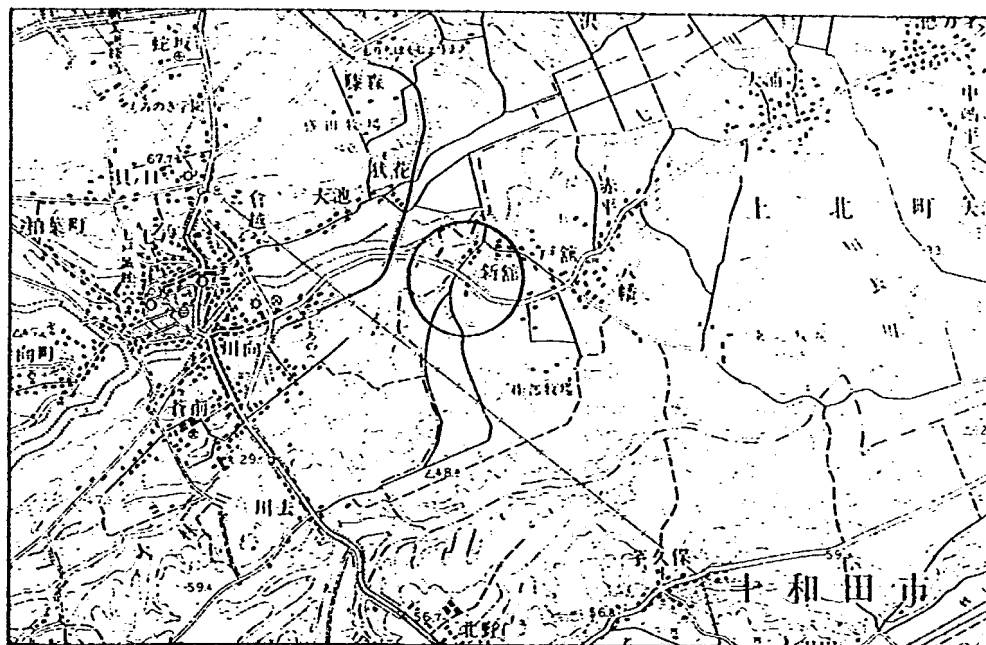
No 20

1. 被害箇所の位置; 県道・上北町新館付近 TK-6
2. 基礎地盤の状況: 沖積层 地盤種別 IV  
 厚さ 8m+ 地質 砂、粘土 地下水位            N値(標準) (砂) 3 (粘土) 2
3. 盛土の形状: 台形 盛土高 3.0m 天端巾 5.0m 敷巾 1.5m 平均勾配 1.7
4. 盛土の材料: 土質分類 ロ-ム 施工経過年数            締め固め度
5. 盛土の表面の処理: 未舗装
6. 被害を受けた地震 日時 1968年5月16日19時49分 地震名 1968年十勝沖地震  
 震央位置 N 40.7° E 143.6° 深さ 20 km マグニチュード 7.9  
 推定加速度 0.20 gal (国研(1977))
7. 被害の状況 路面沈下 8 復旧の状況  
被害箇所 IV, 亀裂巾 5cm, 断差 30cm 前後  
被害ランク 5
9. その他の特記事項
10. 基礎地盤及び盛土断面図(被害の状況)

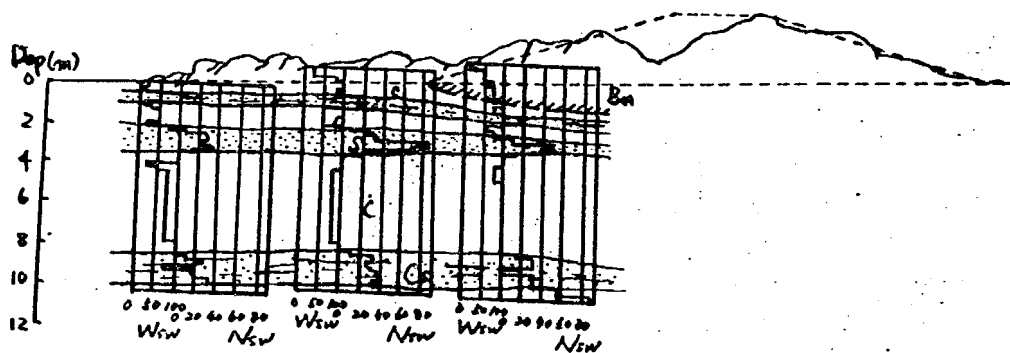
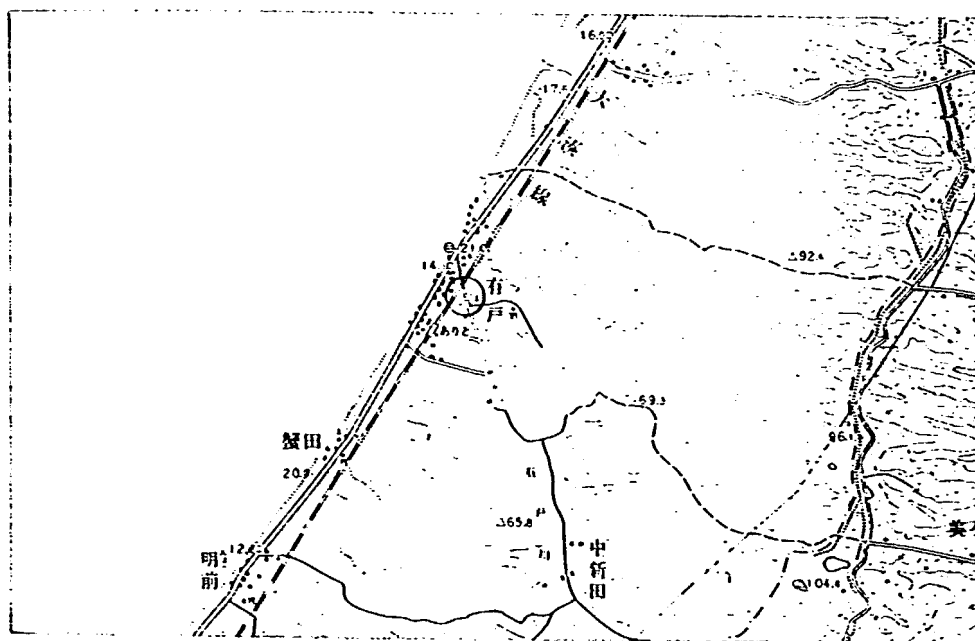
1. 被害箇所の位置: 大湊線 有戸付近 TK-8
2. 基礎地盤の状況: 沖積層 地盤種別 IV  
 厚さ 10m 地質 粘土、砂 地下水位            N値(標準) 砂... 3  
粘土... 2
3. 盛土の形状: 台形 盛土高 3.5m 天端巾 4.0m 敷巾 29.0m 平均勾配 3.6
4. 盛土の材料: 土質分類 ロ-4 施工経過年数            締め固め度
5. 盛土の表面の処理: 鉄道盛土
6. 被害を受けた地震 日時 1968年5月16日 09時49分 地震名 1968年十勝沖地震  
 震央位置 N 40.7° E 143.6° 深さ 20 km マグニチュード 7.9  
 推定加速度 63.8 gal (土研(1977))
7. 被害の状況 大規模崩壊多数 8 復旧の状況  
路盤陥没 盛土はほぼおし破壊 田圃は  
崩土の荷重で9割以上沈み込み 全然破壊されている。  
被害ハイツ III, 断崖(不明)  
被害ランク  $\alpha$
9. その他の特記事項 砂丘地帯の谷の個所の盛土
10. 基礎地盤及び盛土断面図(被害の状況)

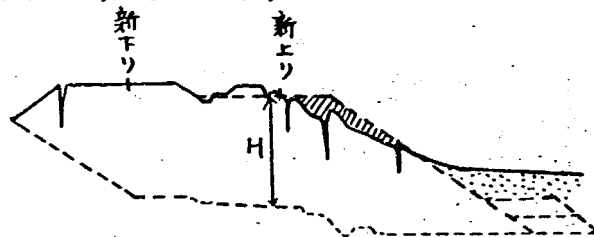
1. 被害箇所的位置; 東北本線 石文～千曳 693K 300付近 TK-9
2. 基礎地盤の状況; 沖積層 地盤種別 IV  
 厚さ        m 地質 砂礫粘土 地下水位        N値(傾斜)
3. 盛土の形状;        盛土高 5.5m 天端巾        m 敷巾        m 平均勾配
4. 盛土の材料; 土質分類        施工経過年数        締め固め度
5. 盛土の表面の処理; 鉄道盛土
6. 被害を受けた地震 日時 1968年5月16日09時46分 地震名 1968年十勝沖地震  
 震央位置 N 40.7°E 143.6° 深さ 20 km マグニチュード 7.9  
 推定加速度 04.0 gal (土研(1977)) )
7. 被害の状況 上り線新盛土に地割れが発見。地盤の崩壊。 8 復旧の状況

被害パターンⅡ、亀裂巾25cm、段差15cm  
被害ランク B
9. その他の特記事項
10. 基礎地盤及び盛土断面図(被害の状況)
