# 土木研究所資料

土構造物の地震被害事例

昭和55年3月

建設省土木研究所  
動土質研究室

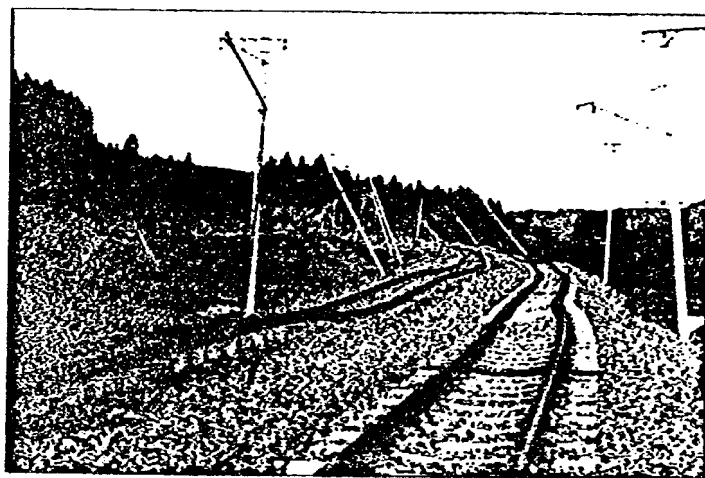
12 被害状況写真

1. 被害箇所的位置; 東北本線 乙供～石文 683+680 付近 TK-13
2. 基礎地盤の状況; 沖積土 地盤種別 IV  
 厚さ        m 地質 砂礫粘土 地下水位        N値(傾斜)
3. 盛土の形状;        盛土高 4.5 m 天端巾 9.0 m 敷巾 — m 平均勾配
4. 盛土の材料; 土質分類        施工経過年数        締め固め度
- 5 盛土の表面の処理; 鉄道盛土
6. 被害を受けた地震 日時 1968年5月16日 09時49分 地震名 1968年十勝沖地震  
 震央位置 N 40.7° E 143.6° 深さ 20 km マグニチュード 7.9  
 推定加速度 63.3 gal (工研(1977)) )
- 7 被害の状況        8 復旧の状況
- 被害ハサシ工、亀裂巾 7cm、断差 30cm 前後  
被害ライン
- 9 その他の特記事項
- 10 基礎地盤及び盛土断面図(震害の状況)

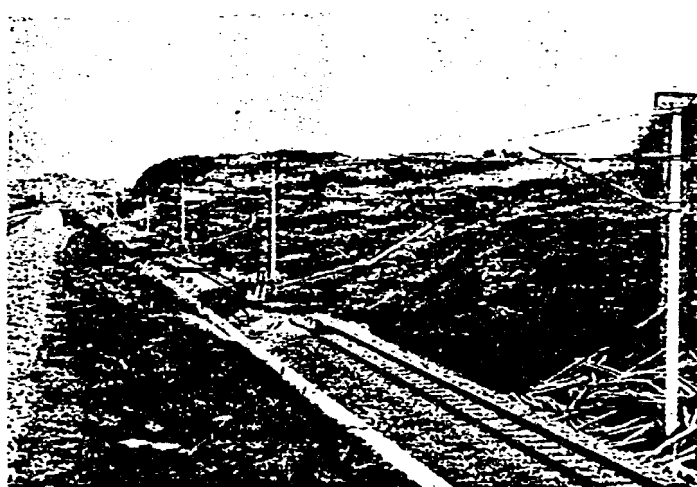
12 被害状況写真

1. 被害箇所<sup>の</sup>位置: 東北本線 房内～陸奥市川 649km540m TK-21
2. 基礎地盤<sup>の</sup>状況: 地盤種別 IV  
 厚さ      m 地質 ピート 地下水位      :N値(傾斜)
3. 盛土<sup>の</sup>形状: 盛土高 7.0 m 天端巾 8.5 m 敷巾      m 平均勾配
4. 盛土<sup>の</sup>材料: 土質分類      施工経過年数      締め固め度
5. 盛土<sup>の</sup>表面<sup>の</sup>処理:
6. 被害を受けた地震 日時 1968年5月16日 09時49分 地震名 1968年十勝沖地震  
 震央位置 N 40.7° E 143.6° 深さ 20 km マグニチュード 7.9  
 推定加速度 69.0 gal ( 新研(977) )
7. 被害<sup>の</sup>状況 嵩上げ新盛土の全面崩壊。  
下り線嵩上げ新盛土が全面崩壊し左法尻にツグシ池にたど  
れこんだ。  
被害パターンⅡ 断差 400 cm 以上  
被害ランク Ⅳ
8. 復旧<sup>の</sup>状況
9. その他<sup>の</sup>特記事項 池は谷地間の狭長は溺れ谷にあり左法尻はこの軟弱地盤の縁に  
位置していることから、基盤破壊を作りものかと思われる。
10. 基礎地盤及び盛土断面図(被害<sup>の</sup>状況)

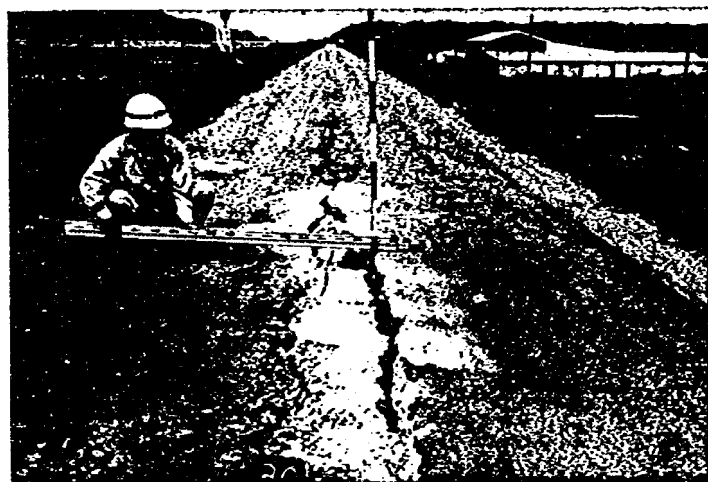
12 被害状況写真

1. 被害箇所的位置: 北工川 右岸 1.0K 付近 MY-1
2. 基礎地盤の状況: 沖積層 地盤種別 Ⅲ  
 厚さ 20m+ 地質 砂 粘土 地下水位 N値(緯緯) 砂... 20
3. 盛土の形状: 台形 盛土高さ 4m 天端巾 7.0m 数巾 21.5m 平均勾配 2.1
4. 盛土の材料: 土質分類 砂 5~100% 施工経過年数 ... 締め固め度 ...
5. 盛土の表面の処理: 未舗装 1. 植生(法面) ...
6. 被害を受けた地震 日時 1978年6月12日 17時44分 地震名 宮城県沖地震  
 震央位置 N 38°09' E 142°13' 深さ 30 km マグニチュード 7.4  
 推定加速度 246 gal (実測記録に基づく)
7. 被害の状況 天端中央に最大巾10cm 間隔30cmの割れ。8 復旧の状況  
砂は露出がみている。  
元下層 0. 被害パターンⅡ 数巾巾5cm 積差10cm前後  
被害ラング B
9. その他の特記事項 ...
10. 基礎地盤及び盛土断面図(被害の状況)  $S = 1/400$

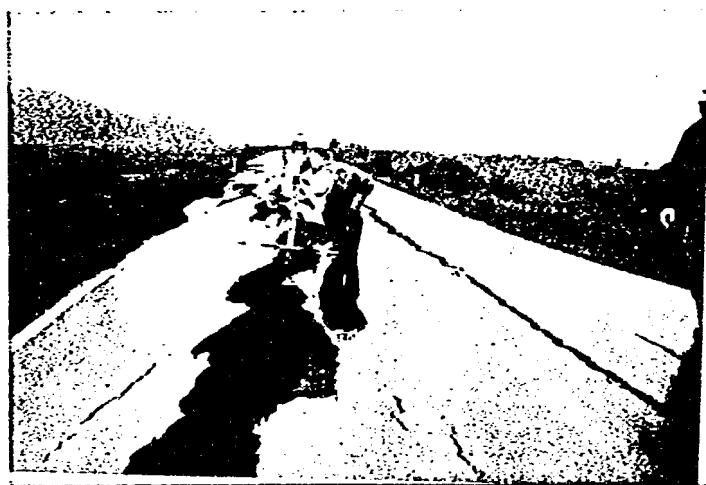
12. 被害状況写真

- 被害箇所的位置: 北上川 橋南第二 左岸 60m付近 MY-3
- 基礎地盤の状況: 沖積層 地盤種別 IV  
厚さ 16m+ 地質 砂・シルト 地下水位 N値(標準) 砂... 8  
シルト... 6
- 盛土の形状: 台形 盛土高 8.8m 天端巾 5.7m 数巾 32m 平均勾配 2.7
- 盛土の材料: 土質分類 砂 75~100% 施工経過年数 橋り脚の盛土
- 盛土の表面の処理: アスファルト舗装 植生(法面)
- 被害を受けた地震 日時 1978年6月2日17時4分 地震名 宮城県沖地震  
震央位置 N 38°09'E 142°13' 深さ 30 km マグニチュード 7.8  
推定加速度 246 gal (実測記録に基づく)
- 被害の状況 天端 端部1/3あたり 40~60cm 中のずれ 1.5m 程の 間隔をもち 5cm 中のずれ 他 連続の 歪み 小ずれ 多数  
沈下量 1.5m 残留率 73% 橋脚のコンクリート  
亀裂巾 50cm 断差 25cm 被害ラング B
- 復旧の状況
- その他の特記事項
- 基礎地盤及び盛土断面図(震害の状況)  $\delta = 1/400$

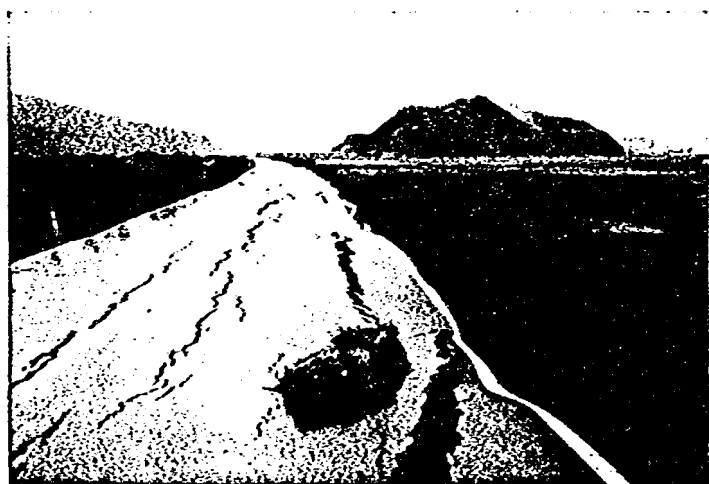
12 被害状況写真

- 被害箇所的位置; 北上川 橋南第三 左岸 7.0K付近 MY-4
- 基礎地盤の状況; 沖積尺 地盤種別 Ⅲ  
厚さ 20m+ 地質 砂、粘土 地下水位 N値(砂) 10 (粘土) 8
- 盛土の形状; 台形 盛土高 4.2m 天端巾 6.0m 数巾 28m 平均勾配 2.6
- 盛土の材料; 土質分類 砂 50~75% 粘土 25~40% 施工経過年数        締め固め度
- 盛土の表面の処理; アスファルト舗装 植生(法面)
- 被害を受けた地震 日時 1978年6月2日17時4分 地震名 宮城県沖地震  
震央位置 N 38°09' E 142°13' 深さ 30 km マグニチュード 7.4  
推定加速度 242 gal (実測記録に基づく)
- 被害の状況 車線の歪み、それつが3~4本、道路に平行する 8 復旧の状況  
それつが数cm~15cm、それつの間隔 30cm~1m以内  
天端の端は水平、上下方向に、波状に変形  
地下量 0.2m、残存率 97% 被害パターンⅡ  
数巾15cm 断差 5cm 被害ランク B
- その他の特記事項
- 基礎地盤及び盛土断面図(被害の状況)  $S = 1/400$

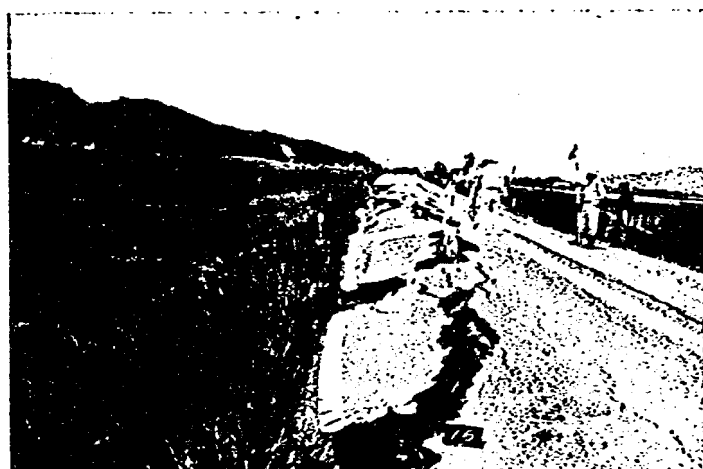
12 被害状況写真

- 被害箇所の位置: 北上川 橋浦第四 左岸 8.0<sup>k</sup>付近 MY-5
- 基礎地盤の状況: 沖積層 地盤種別 Ⅲ  
厚さ 17m± 地質 砂、粘土 地下水位 N値(標準) 砂...9 粘土...11
- 盛土の形状: 台形 盛土高 6.4m 天端巾 6.5m 数巾 44m 平均勾配 2.9
- 盛土の材料: 土質分類 砂 75~100% 粘土 0~25% 施工経過年数        締め固め度
- 盛土の表面の処理: アスファルト舗装 植生(法面)
- 被害を受けた地震 日時 1978年6月12日 17時14分 地震名 宮城県沖地震  
震央位置 N 38°09' E 142°13' 深さ 30 km マグニチュード 7.4  
推定加速度 241 gal (実測記録に基づく)
- 被害の状況 天端の半分、連続する部状のずれあり 8 復旧の状況  
ずれつち 20~30cm、ずれつちより天端が折れまがり、法面側に  
傾く。他、小さなずれつちが数本。  
沈下量 1.8m、残留率 72%、被害ハザードⅡ  
数箇所30cm、断差10cm 被害ランク B
- その他の特記事項
- 基礎地盤及び盛土断面図(震害の状況) S=1/400

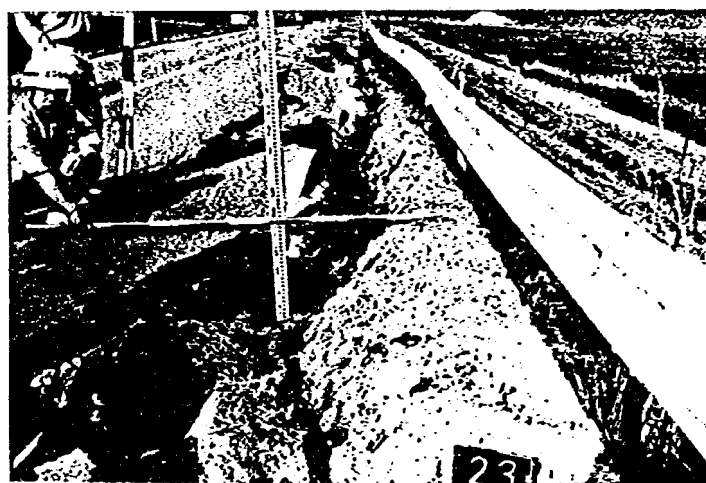
12. 被害状況写真

- 被害箇所の位置; 北上川 橋南第4 左岸 9.0<sup>k</sup>付近 MY-7
- 基礎地盤の状況; 沖積尺 地盤種別 IV  
原土 20m+ 地質 砂、粘土 地下水位 N値(標準) {砂...5 粘土...2}
- 盛土の形状; 台形 盛土高 5.2m 天端巾 6.5m 敷巾 34m 平均勾配 3.1
- 盛土の材料; 土質分類 砂 75~100% 粘土 0~25% 施工経過年数        締め固め度
- 盛土の表面の処理; アスファルト舗装、植生(法面)
- 被害を受けた地震 日時 1978年6月12日、17時14分 地震名 宮城県沖地震  
震央位置 N 38°09' E 142°13' 深さ 30 km マグニチュード 7.4  
推定加速度 241 gal (実測記録に基づく)
- 被害の状況 表層に大きなずれ(巾10cm+深さ70cm+)が 8 復旧の状況  
はれた。それでは表層の土が落ちこんでいる。  
沈下量 1.3m、残留率 78% 被害パターン I  
亀裂巾 60cm、断層 7.5cm 被害ラング B
- その他の特記事項
- 基礎地盤及び盛土断面図(震害の状況)  $S = 1/400$

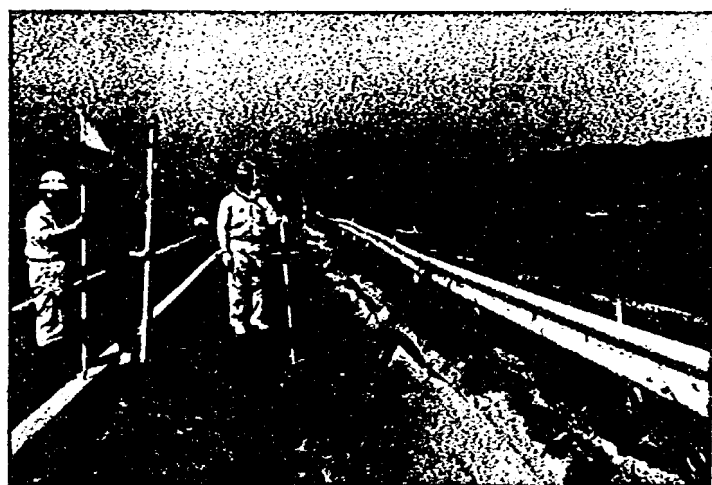
12 被害状況写真

1. 被害箇所 の位置; 北上川 橋浦第四 左岸 9.0°付近 MY-8
2. 基礎地盤 の状況; 沖積層 地盤種別 IV  
厚さ 16 m+ 地質 砂、シルト 地下水位 \_\_\_\_\_ N値(標準) {砂...5  
\_\_\_\_\_ {シルト...3
3. 盛土 の形状; 台形 盛土高 5.0 m 天端巾 6.5 m 数巾 31 m 平均勾配 25
4. 盛土 の材料; 土質分類 砂 50~75%  
粘土 25~50% 施工経過年数 \_\_\_\_\_ 締め固め度 \_\_\_\_\_
5. 盛土 の表面 の処理; アスファルト舗装 植生(法面)
6. 被害を受けた地震 日時 1978年6月12日 17時14分 地震名 宮城県沖地震  
震央位置 N 38°09' E 142°13' 深さ 30 km マグニチュード 7.4  
推定加速度 241 gal (実測記録に基づく)
7. 被害 の状況 天端(道路)の片側の肩に近い部分に、  
最大1m巾の割れによる陥没。他連続の  
低い数本の小割れ。  
沈下量 0.5m, 残留率 92% 被害パターン I  
数箇中 20cm, 断面 35cm 被害ランク B
8. 復旧 の状況
9. その他の特記事項
10. 基礎地盤及び盛土断面図(震害の状況) S = 1/400

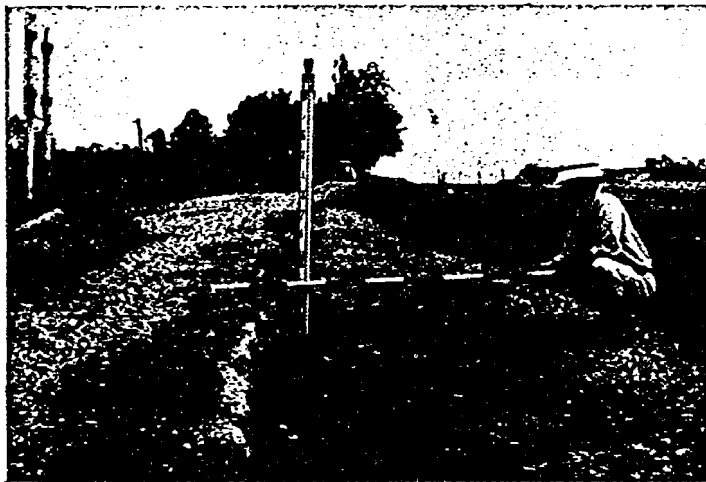
12 被害状況写真

1. 被害箇所的位置; 鳴瀬川 浜市第二 左岸 1.0<sup>k</sup>付近 MY-11
2. 基礎地盤の状況; 沖積層 地盤種別 IV  
 厚さ 15m± 地質 砂、シルト 地下水位            N値(標準) (砂) 3
3. 盛土の形状; 台形 盛土高 28m 天端巾 80m 数巾 16m 平均勾配 2.1
4. 盛土の材料; 土質分類 砂 75~100%  
粘土 0~25% 施工経過年数            締め固め度
5. 盛土の表面の処理; 未舗装 植生(法面)
6. 被害を受けた地震 日時 1978年6月12日17時14分 地震名 宮城県沖地震  
 震央位置 N 38°09'E 142°18' 深さ 30 km マグニチュード 7.4  
 推定加速度 221 gal (実測記録に基づく)
7. 被害の状況 天端中央付近にずれ、中約30cm、深約70cm、 8. 復旧の状況  
ずれの箇所では、中央へ角にずれが復旧する。
- 沈下量 0.6m、残留率 82%、橋梁ハートンII  
亀裂巾30cm、断差30cm 被害ランク A
9. その他の特記事項
10. 基礎地盤及び盛土断面図(被害の状況)  $S=1/400$

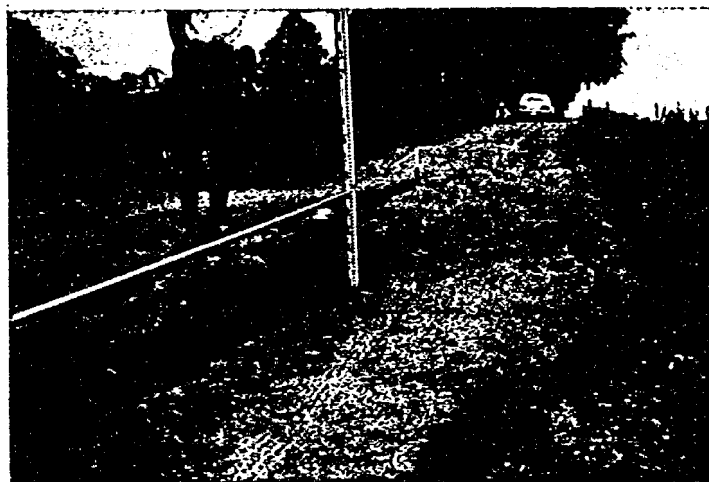
## 12. 被害状況写真

1. 被害箇所的位置; 鳴瀬川 浜市第二 左岸 1.2<sup>k</sup>付近 MY-12
2. 基礎地盤の状況; 沖積層 地盤種別 IV  
厚さ 20m+ 地質 砂、シルト 地下水位            N値(標準) {砂... 10  
シルト... 4}
3. 盛土の形状; 台形 盛土高 4.6m 天端巾 5.0m 敷巾 20.5m 平均勾配 1.7

| 亀裂巾 30cm | 段差 50cm | 被害ランク <u>α</u> |

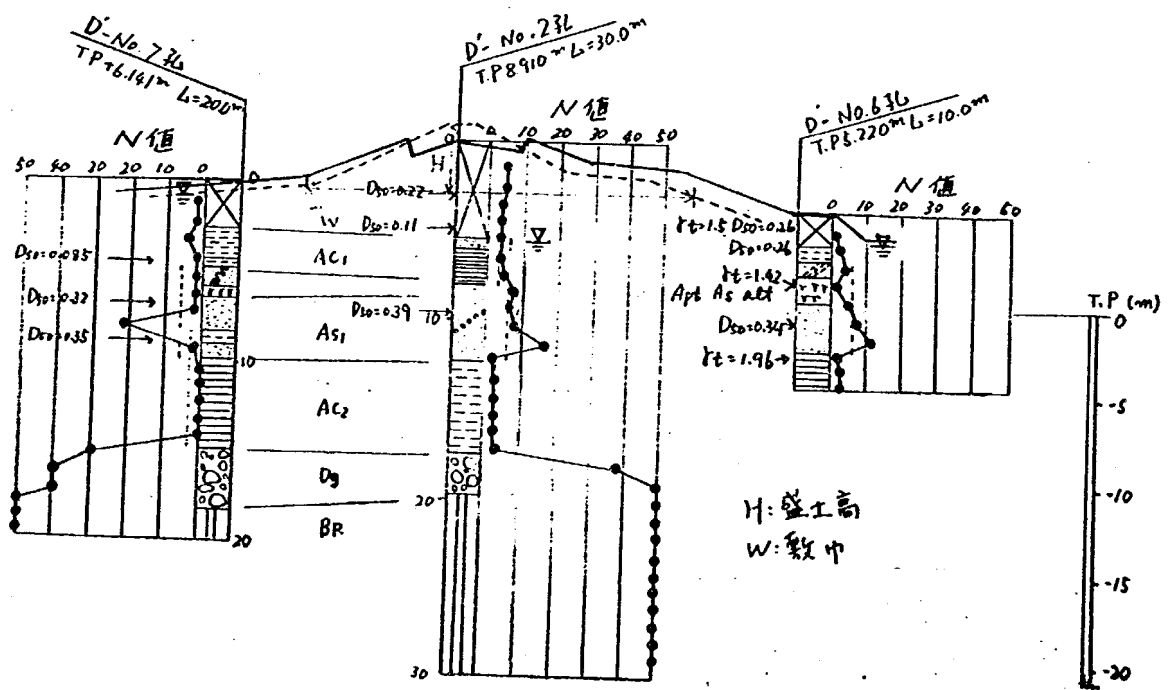
- 被害箇所的位置: 吉田川 山崎堤防 右岸 17.8k付近 MY-17
- 基礎地盤の状況: 沖積尺 地盤種別 IV  
 厚さ 10m 地質 粘土 砂 地下水位 N値(40k) {砂...6 粘土...3}
- 基礎の形状: 台形 盛土高 40m 天端巾 20m 数巾 22m 平均分配 2.5
- 盛土の材料、品質分類 砂 75~100%  
粘土 0~25% 施工経過年数        締め固め度
- 盛土の表面の処理: 植生(天端、法面)
- 被害を受けた地震 日時 1978年6月12日 17時4分 地震名 宮城県沖地震  
 震央位置 N 38°09' E 142°13' 深さ 30 km マグニチュード 7.4  
 推定加速度 200 gal (実測記録に基づく)
- 被害の状況 砂が液状に変形 土バリエにより 1m程沈下 8 復旧の状況  
砂のり面の液状に連動する。
- 沈下量 1.0m 残留率 83% 被害パターン Ⅲ  
 被害ランク Ⅲ
- その他の特記事項
- 基礎地盤及び盛土断面図(震害の状況)  $S = 1/400$   
吉田川 右岸 17.8k

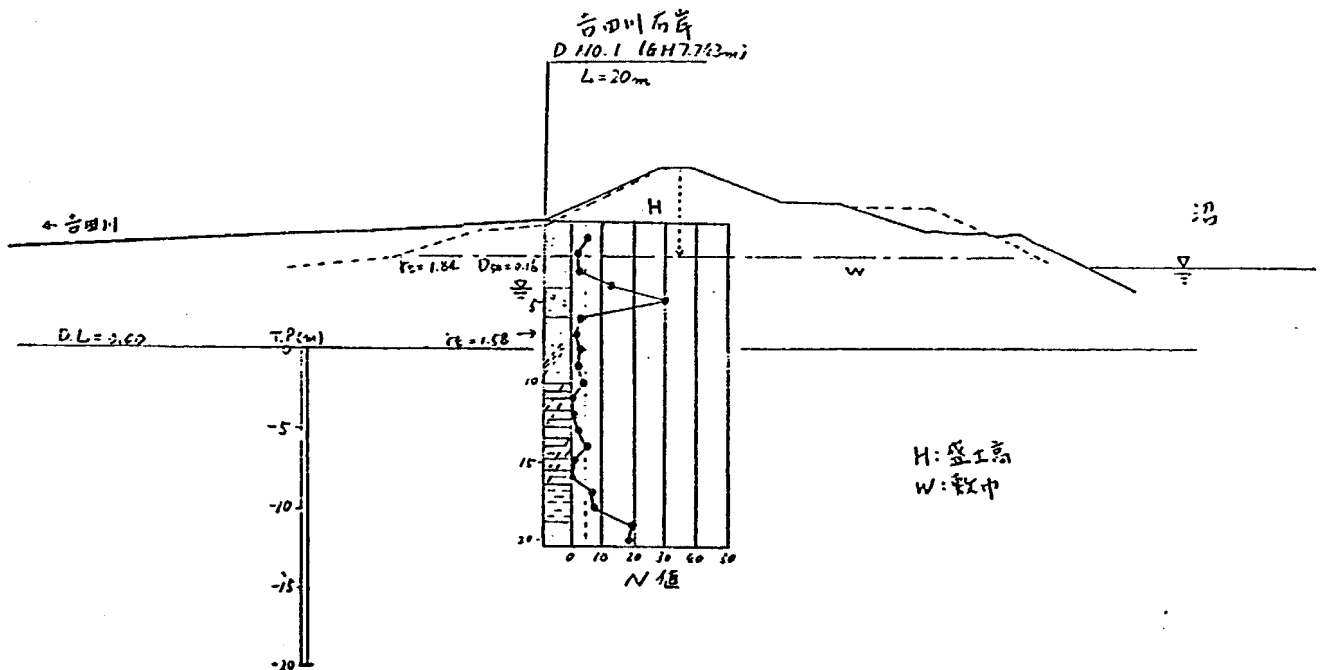
- 1 被害箇所の位置: 吉田川 築第二堤防 右岸 200m付近 MY-18
- 2 基礎地盤の状況: 沖積R<sub>1</sub> 地盤種別 IV  
 高さ 20m 地質 砂 地下水位: N値(標準) 3
- 3 堤防の形状: 台形 盛土高 5.4m 天端巾 2.6m 敷巾 40m 平均勾配 3.5
- 4 盛土の材料: 土質分類 砂 75~100%  
粘土 0~25% 施工経過年数        締め固め度
- 5 堤防の表面の処理: 植生(天端, 法面)
- 6 被害を受けた地震 日時 1978年6月12日17時14分 地震名 宮城県沖地震  
 震央位置 N 38°09' E 142°13' 深さ 30 km マグニチュード 7.4  
 推定加速度 193 gal (実測記録に基づく)
- 7 被害の状況 法面のすべり
- 8 復旧の状況
- 9 その他の特記事項
- 10 基礎地盤及び盛土断面図(被害の状況)  $\rho = 1/400$

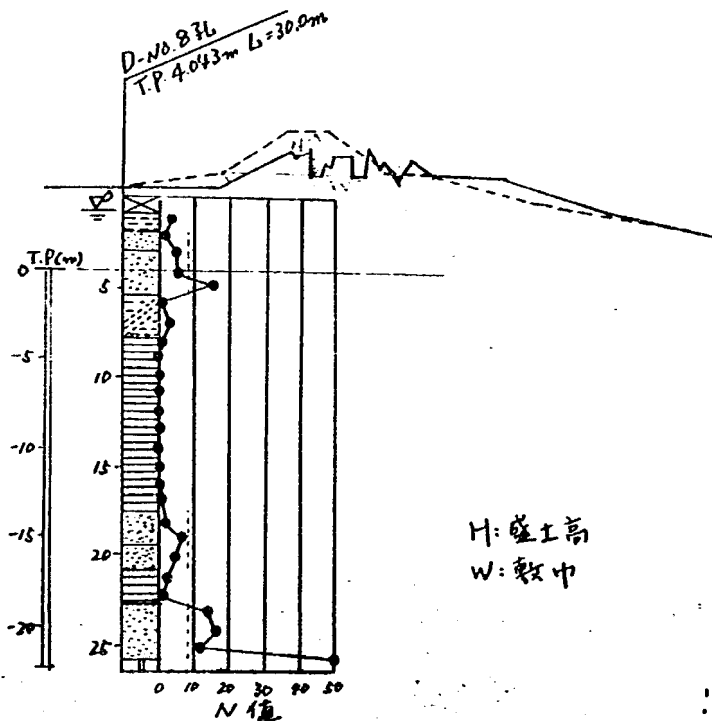
1. 被害箇所の位置: 吉田川 (三才丁) 左岸 17.6k付近 MY-19
2. 基礎地盤の状況: 沖積层 地盤種別 IV  
厚さ 25m± 地質 砂・粘土 地下水位 N値(地盤) {砂... 8  
粘土... 0}
3. 盛土の形状: 台形 盛土高 3.2m 天端巾 2.4m 敷巾 20m 平均勾配 2.6
4. 盛土の材料: 土質分類 砂50~75%  
粘土25~50% 施工経過年数            締め固め度
5. 盛土の表面の処理: 植生(天端, 法面)
6. 被害を受けた地震 日時 1978年6月12日 17時14分 地震名 宮城県沖地震  
震央位置 N 38°09' E 142°13' 深さ 30 km マグニチュード 7.4  
推定加速度 200 gal (実測記録に基づく)
7. 被害の状況 天端の崩壊
8. 復旧の状況
9. その他の特記事項
10. 基礎地盤及び盛土断面図(震害の状況)  $S = 1/400$   
吉田川右岸 17.6k-58m

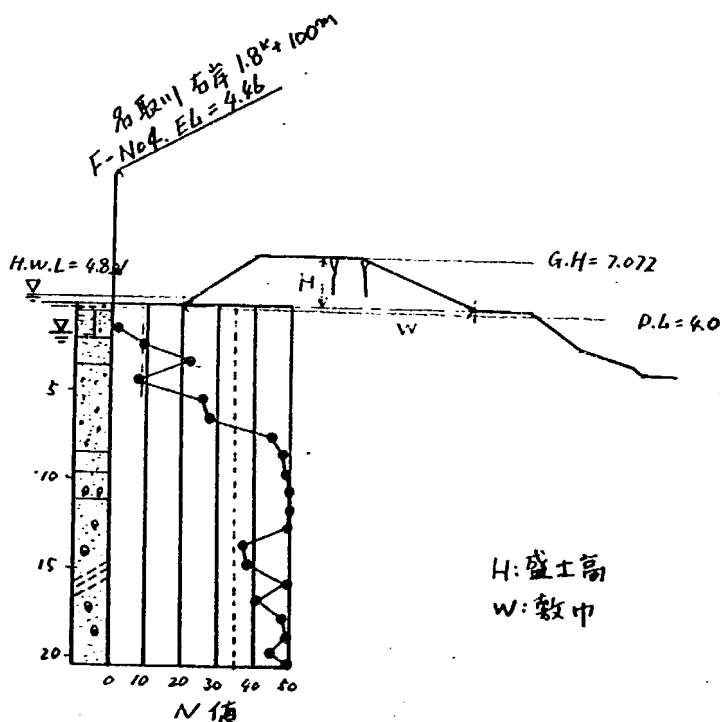
1. 被害箇所の位置; 名取川 関上工 右岸 1.8K+38 ~ 2.0K+24
2. 基礎地盤の状況; 沖積層 地盤種別 Ⅲ  
厚さ 20m+ 地質 砂、砂しき 地下水位 N値(緯緯) 9
3. 盛土の形状; 台形 盛土高 2.8m 天端巾 6.0m 数巾 16m 平均勾配 1:8
4. 盛土の材料; 土質分類 砂 75~100% 施工経過年数 約 2~25年 締め固め度
5. 盛土の表面の処理; 未舗装 植生(表面)
6. 被害を受けた地震 日時 1978年6月12日 17時14分 地震名 宮城県沖地震  
震央位置 N 38°09' E 142°13' 深さ 30 km マグニチュード 7.4  
推定加速度 194 gal (震測記録に基づく)
7. 被害の状況 砂のきれつ、法面の流出 8 復旧の状況
- 沈下量 0. 被害パターンⅡ 被害ランク B
9. その他の特記事項
10. 基礎地盤及び盛土断面図(被害の状況)  $S = 1/400$

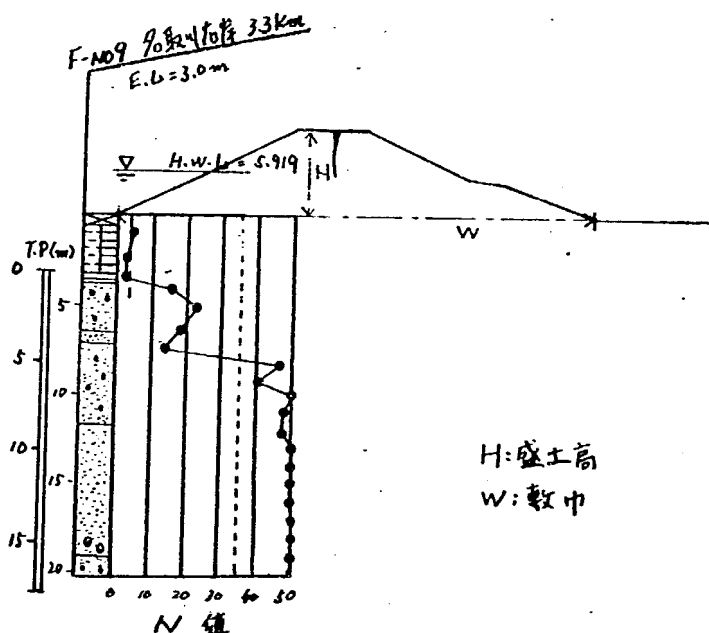
1. 被害箇所の位置; 名取川 四郎丸 右岸 3.0<sup>K</sup>+32 ~ 4.0<sup>K</sup>+260
2. 基礎地盤の状況; 沖積尺 地盤種別 Ⅲ  
厚さ 18m+ 地質 砂 地下水位 N値(緯緯) 5
3. 盛土の形状; 台形 盛土高 4.8m 天端巾 4.0m 敷巾 27.5m 平均分配 2.4
4. 盛土の材料; 土質分類 砂 25~50%  
粘土 50~75% 施工経過年数        締め固め度
5. 盛土の表面の処理; 植生(天端, 法面)
6. 被害を受けた地震 日時 1978年6月12日 17時14分 地震名 宮城県沖地震  
震央位置 N 38°09'E 142°13' 深さ 30 km マグニチュード 7.4  
推定加速度 193 gal (実測記録に基づく)
7. 被害の状況 天端のずれ, 法面の流出
8. 復旧の状況
9. その他の特記事項
10. 基礎地盤及び盛土断面図(震害の状況)  $S=1/400$

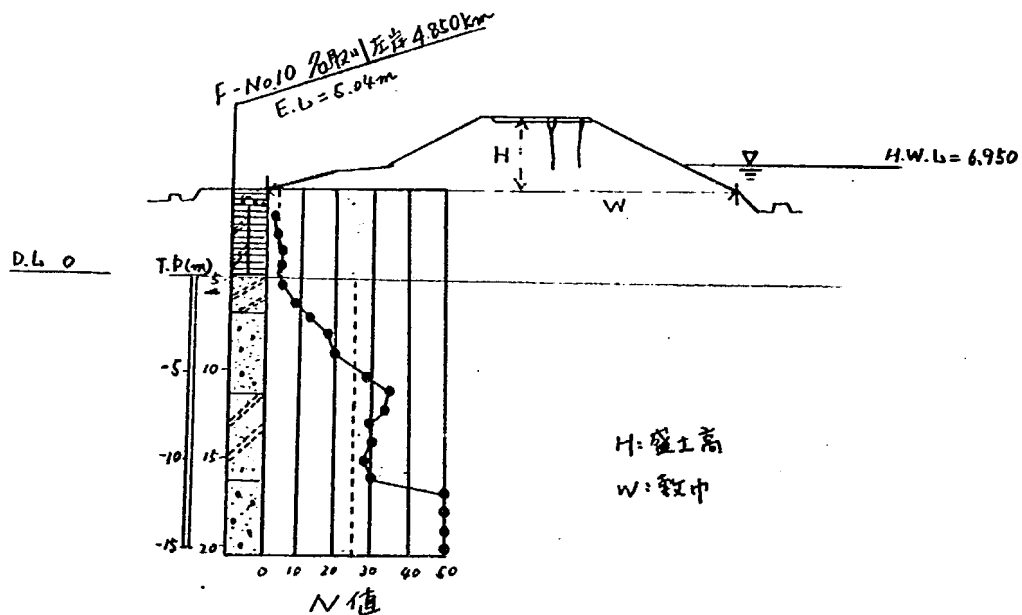
1. 被害箇所的位置; 名取川 日辺 左岸 48<sup>K</sup>-38 ~ 48<sup>K</sup>+212  
MY-23
2. 基礎地盤の状況; 沖積尺 地盤種別 Ⅲ  
厚さ 16m± 地質 砂、粘土 地下水位 \_\_\_\_\_ N値(標準) {砂... 25  
粘土... 3}
3. 盛土の形状; 台形 盛土高 4.0m 天端巾 6.0m 敷巾 26m 平均勾配 2.5
4. 盛土の材料、工質分類 砂 0~25%  
粘土 75~100% 施工経過年数 \_\_\_\_\_ 締め固め度 \_\_\_\_\_
5. 盛土の表面の処理; 未舗装、植生(表面)
6. 被害を受けた地震 日時 1978年6月12日、17時14分 地震名 宮城県沖地震  
震央位置 N 38°09'E 142°13' 深さ 30 km マグニチュード 7.4  
推定加速度 190 gal (実測記録に基づく)
7. 被害の状況 天端の割れ、法面の流出 8 復旧の状況 \_\_\_\_\_  
\_\_\_\_\_
- 沈下量 0 被害パターンⅡ 亀裂巾5cm, 断差5cm  
被害ランク B
9. その他の特記事項 \_\_\_\_\_
10. 基礎地盤及び盛土断面図(被害の状況)  $S=1/400$

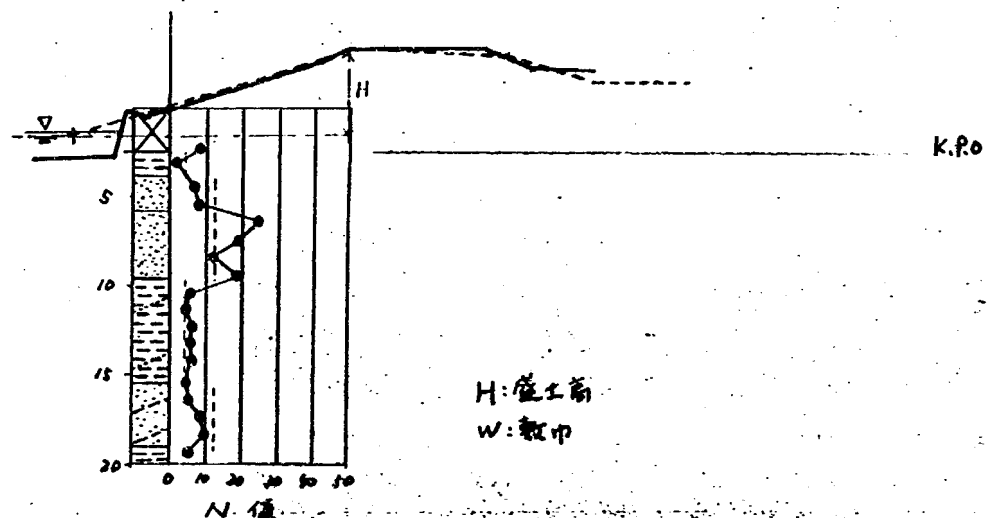
1. 被害箇所的位置; 北上川 釜谷第三 右岸 4.2km付近 MY-24
2. 基礎地盤の状況; 沖積層 地盤種別 Ⅲ  
厚さ 17m+ 地質 砂・シルト 地下水位 N値(標準)シルト...12
3. 盛土の形状; 台形 盛土高 4.8m 天端巾 — m 数巾 — m 平均勾配 3.2
4. 盛土の材料; 土質分類 — 施工経過年数 — 締め固め度 —
5. 盛土の表面の処理; アスファルト舗装 植生(法面)
6. 被害を受けた地震 日時 1978年6月12日17時14分 地震名 宮城県沖地震  
震央位置 N 38°09' E 142°13' 深さ 30 km マグニチュード 7.4  
推定加速度 (247) gal (震測記録に基く)
7. 被害の状況 坂路, 裏小段坂路に3れつ段差。 8 復旧の状況  
被害パターン 被害ランク 上
9. その他の特記事項 —
10. 基礎地盤及び盛土断面図(震害の状況)  $S=1/400$   
北上川 右岸 4.0km

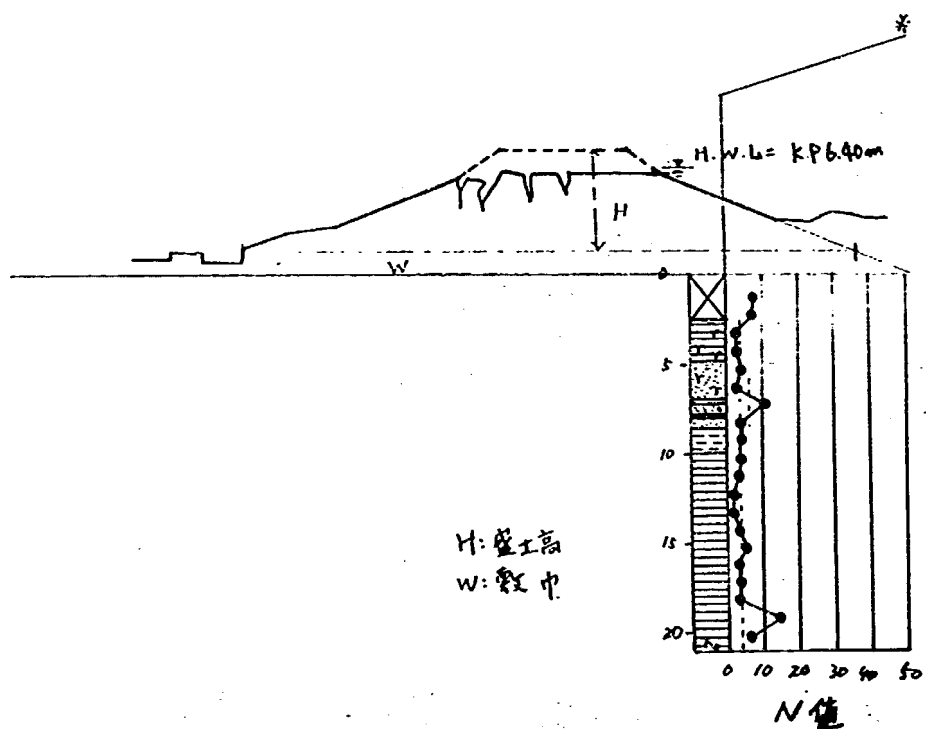
1. 被害箇所 の 位置; 北上川 橋浦木町 左岸 9.6km付近 MY-25
2. 基礎地盤 の 状況; 沖積层 地盤種別 IV  
厚さ 18m+ 地質 粘土、砂 地下水位 N値(標準) 砂... 6 粘土... 4
3. 盛土 の 形状; 台形 盛土高さ 5.9m 天端巾 6.5m 敷巾 3.4m 平均勾配 2.3
4. 盛土 の 材料; 土質分類 砂 50~75% 粘土 25~50% 施工経過年数        締め固め度
5. 盛土 の 表面 の 処理; アスファルト舗装 植生(法面)
6. 被害を受けた地震 日時 1978年6月12日17時4分 地震名 宮城県沖地震  
震央位置 N38°09'E 142°13' 深さ 30km マグニチュード 7.4  
推定加速度 241 gal (実測記録に基づく)
7. 被害 の 状況 天端のきれつ沈下 8 復旧の状況  
沈下量約12m 補修パターンⅢ  
被害ランク α
9. その他の特記事項
10. 基礎地盤及び盛土断面図(震害の状況)

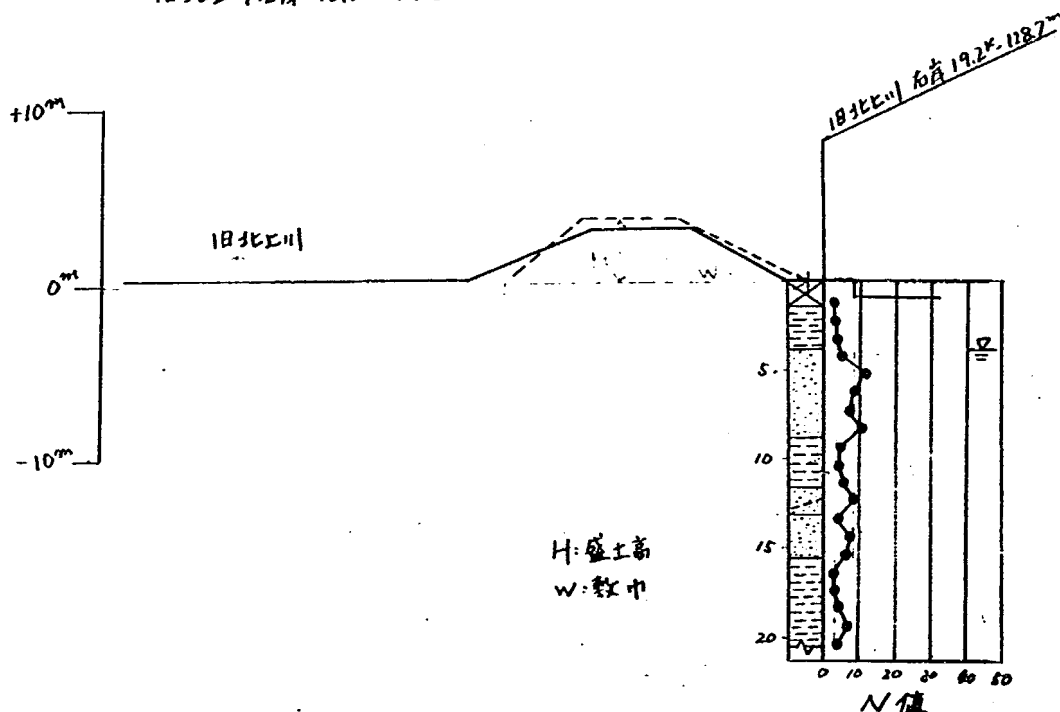
1. 被害箇所の位置: 旧北上川 前谷地第一 右岸 19.2<sup>k</sup>付近 MY-26
2. 基礎地盤の状況: 沖積層 地盤種別 IV  
 厚さ 18.8<sup>m</sup> 地質 シルト・砂 地下水位 GL - 3.80<sup>m</sup> N値(標準) 砂... 8  
シルト... 4
3. 盛土の形状: 台形 盛土高 3.9<sup>m</sup> 天端巾 5.3<sup>m</sup> 敷巾 17<sup>m</sup> 平均勾配 1.6
4. 盛土の材料、土質分類 砂 50~75%  
シルト 25~50% 施工経過年数        締め固め度
5. 盛土の表面の処理: アスファルト舗装、植生(法面)
6. 被害を受けた地震 日時 1978年6月12日 17時4分 地震名 宮城県沖地震  
 震央位置 N 38°09' E 142°13' 深さ 30 km マグニチュード 7.4  
 推定加速度 221 gal (実測記録に基づく)
7. 被害の状況 天端中央付近に、2~3cm巾の割れ。  
車線奥く、途中で法面にぶつって、横断。  
堤内、法面付近、10cm巾の割れ。堤外地、河床から噴砂。  
沈下量 0.6cm 被害パターンII 敷巾3cm  
断差1cm 被害ラング B
- 8 復旧の状況
9. その他の特記事項
10. 基礎地盤及び盛土断面図(被害の状況)  $S=1/400$   
旧北上川右岸 18.8~19.8<sup>k</sup>

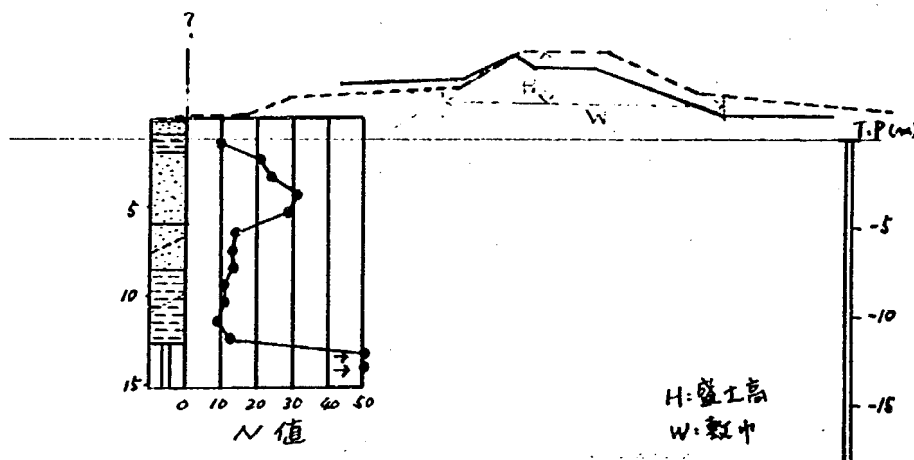
1. 被害箇所の位置; 鳴瀬川 浜市第二 左岸 0.6K付近 MY-27
2. 基礎地盤の状況; 沖積民 地盤種別 Ⅲ  
 厚さ 12m 地質 砂・シルト 地下水位            N値(標準) (砂) 20 (シルト) 10
3. 盛土の形状; 台形 盛土高 2.8m 天端巾 4.0m 敷巾 16m 平均勾配 2.1
4. 盛土の材料, 土質分類 砂 75~100% 粘土 0~25% 施工経過年数            締め固め度
5. 盛土の表面の処理; 未舗装, 植生(法面)
6. 被害を受けた地震 日時 1978年6月12日17時14分 地震名 宮城県沖地震  
 震央位置 N 38°09' E 142°13' 深さ 30 km マグニチュード 7.4  
 指定加速度 221 gal (実測記録に基づく)
7. 被害の状況 天端の池下, 法面のすべり, 被害パターンⅢ 被害ランク α
8. 復旧の状況
9. その他の特記事項
10. 基礎地盤及び盛土断面図(被害の状況)  $S=1/400$

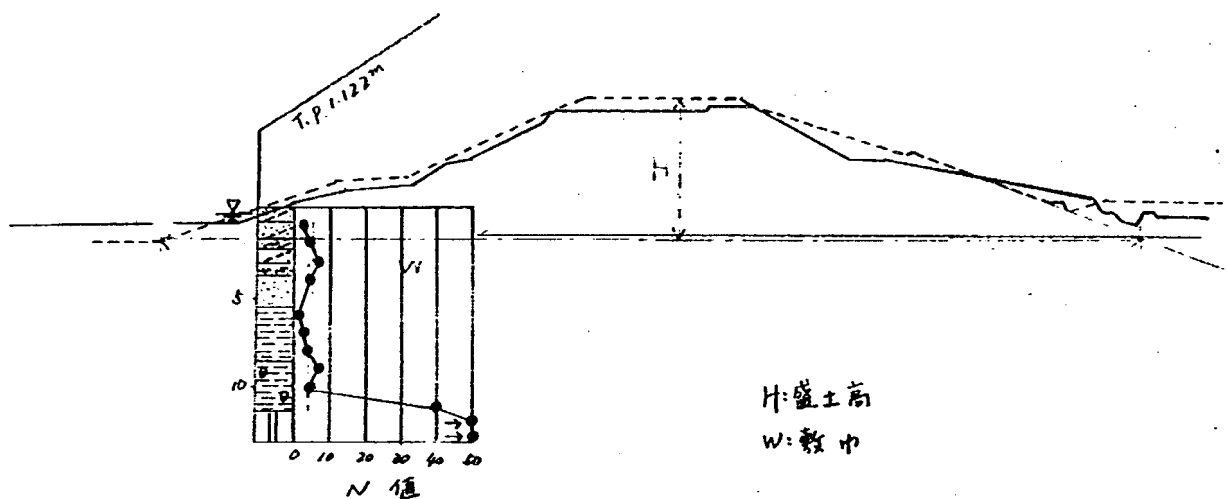
- 1 被害箇所の位置: 吉田川 宿浦 右岸 4.2km付近 MY-28
- 2 基礎地盤の状況: 沖積層 地盤種別 IV  
 厚: 11m 地質 砂・シルト 地下水位 0.2m N値(標準) (砂... 5 / シルト... 4)
- 3 盛土の形状: 台形 盛土高 8.0m 天端巾 9.6m 敷巾 5.5m 平均勾配 2.8
- 4 盛土の材料・土質分類 砂 50~75% / 粘土 25~50% 施工経過年数        締め固め度
- 5 盛土の表面の処理: アスファルト舗装・植生(法面)
- 6 被害を受けた地震 日時 1978年6月12日 17時14分 地震名 宮城県沖地震  
 震央位置 N 38°09' E 142°13' 深さ 30 km マグニチュード 7.4  
 推定加速度 214 gal (実測記録に基づく)
- 7 被害の状況 天端・法面の沈下 8 復旧の状況
- 沈下量 0.6m 残留率 91%
- 被害ランク B
- 9 その他の特記事項
- 10 基礎地盤及び盛土断面図(被害の状況)  $S=1/400$

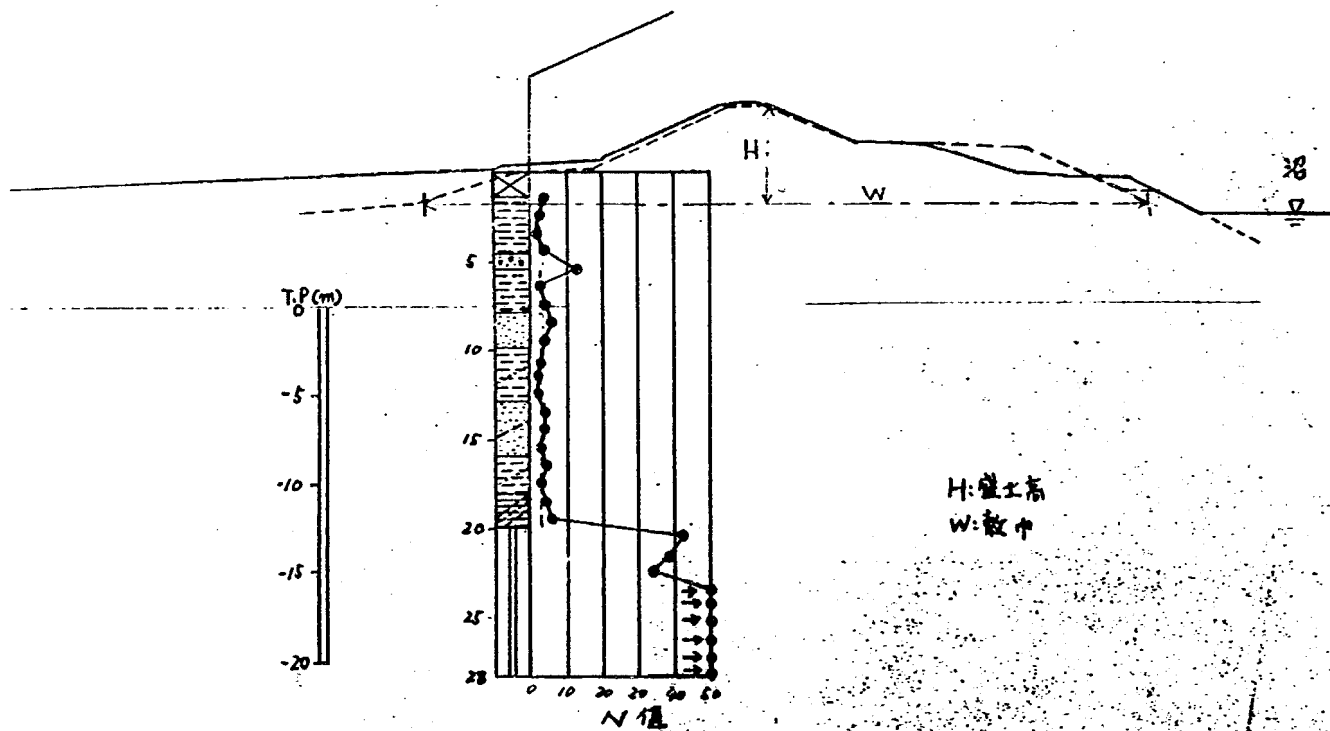
1. 観測箇所 の位置: 吉田川 袋第一 右岸 22.0°付近 MY-29
2. 基礎地盤 の状況: 沖積層 地盤種別 IV  
厚さ 20m 地質 シルト, 砂, 互層 地下水位 2.60m N値(標準) { 砂... 4  
シルト... }
3. 盛土 の形状: 台形 盛土高 5.4m 天端巾 2.6m 敷巾 40m 平均勾配 3.5
4. 盛土 の材料: 土質分類 砂 75~100%  
粘土 0~25% 施工経過年数            締め固め度
5. 盛土 の表面 の処理: 植生(天端, 法面)
6. 観測を受けた地震 日時 1978年6月12日17時14分 地震名 宮城県沖地震  
震央位置 N 38°09' E 142°13' 深さ 30 km マグニチュード 7.4  
推定加速度 193 gal (震動記録に基づく)
7. 震害 の状況 天端の沈下
8. 復旧 の状況
9. その他の特記事項 被害ハザンIV 被害ランク B
10. 基礎地盤及び盛土断面図(震害の状況)  $S=1/400$   
吉田川右岸 20.0°

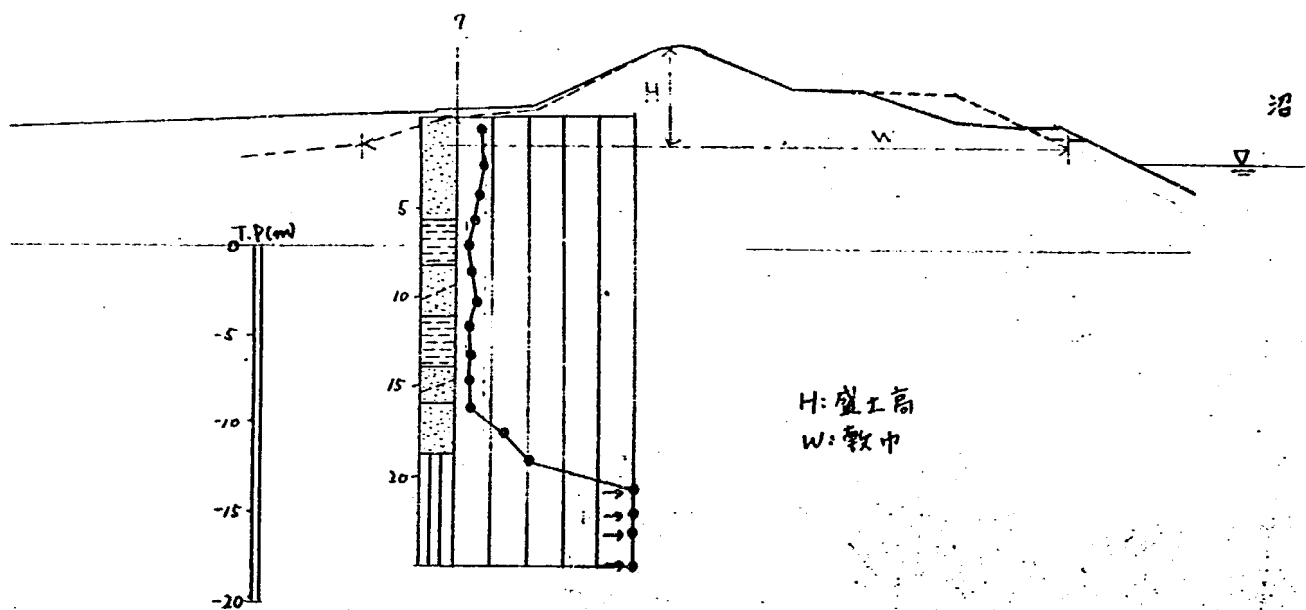
1. 被害箇所の特徴: 古田川 袋第三 石岸 22.7K付近 MY-30
2. 基礎地盤の状況: 沖積层 地盤種別 IV  
 高さ 19m 地質 砂:シルト 地下水位 2.80m N値(標準) 砂... 8  
シルト... 4
3. 盛土の形状: 台形 盛土高 5.4m 天端巾 2.6m 敷巾 4.0m 平均勾配 35
4. 盛土の材料、土質分類 砂 75~100% 施工経過年数 綿め固め度  
粘土 0~25%
5. 盛土の表面の処理: 植生(天端、法面)
6. 被害を受けた地震 日時 1978年6月12日17時14分 地震名 宮城県沖地震  
 震央位置 N 38°09'E 142°13' 深さ 30 km マグニチュード 7.4  
 推定加速度 193 gal (実測記録に基づく)
7. 被害の状況 法面の沈下
8. 復旧の状況
9. その他の特記事項
10. 基礎地盤及び盛土断面図(被害の状況)  $S=1/400$   
古田川石岸 20.0K

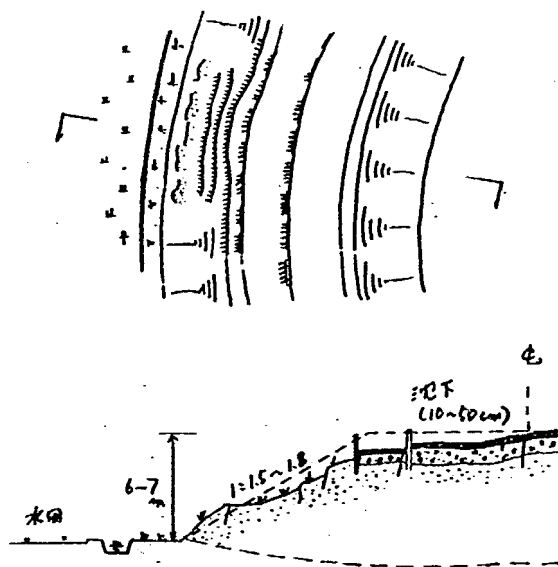
1. 被害箇所の位置: 仙台バイパス東北本線立体交差部 MY-31
2. 基礎地盤の状況: 沖積层 地盤種別 Ⅲ  
厚さ        m 地質 砂、シルト、粘土 地下水位        N値(標準)
3. 盛土の形状:        盛土高 6~7 m 天端巾 18~21 m 敷巾        m 平均勾配 1.5~1.8
4. 盛土の材料: 土質分類 砂質土 施工経過年数        締め固め度
5. 盛土の表面の処理: アスファルト舗装
6. 被害を受けた地震 日時 1978年6月12日17時14分 地震名 宮城県沖地震  
震央位置 N 38°9' E 142°13' 深さ 30 km マグニチュード 7.4  
指定加速度        gal (        )
7. 被害の状況 外側の法面がすべり破壊を生じた。クランクは、  
道路中央と法肩部に発生し、法面下方で多少のひびきみちみられた。  
法面の側溝と地表面には、ほとんど変形は認められなかった。  
被害パターンⅠ 断層 50 cm  
被害ランク B
8. 復旧の状況
9. その他の特記事項
10. 基礎地盤及び盛土断面図(震害の状況)

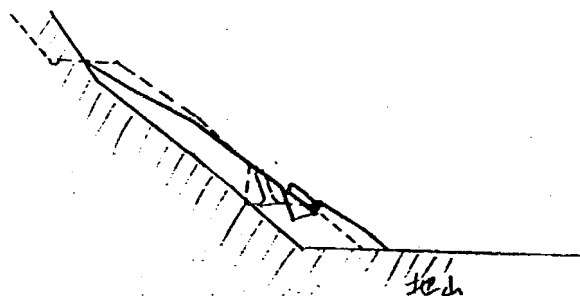
1. 被害箇所的位置; 国道7号線、鶴岡市大字田長地内 NG-16
2. 基礎地盤の状況; 米三紀系 地盤種別 I  
 厚さ        地質 凝灰質シルト岩 地下水位        傾斜(傾斜角) 0°
3. 盛土の形状; 片切片盛 盛土高 15.0m 天端巾        敷巾        平均勾配 1.5
4. 盛土の材料; 土質分類        施工経過年数        締め固め度
5. 盛土の表面の処理; アスファルト舗装(厚さ10cm)
6. 被害発生時刻・地震 日時 1964年6月6日、13時01分 地震名 新潟地震  
 震央位置 N 38.4° E 139.2° 深さ 40 km マグニチュード 7.5  
 推定加速度 155.6 gal (工研(1977)による)
7. 被害の状況 旧地山面に沿って、盛土部分が崩壊、土留石積  
より壁の倒壊。 被害延長 519m、崩壊土石 3000m³  
       被害ランク α
8. 復旧の状況 盛土高5mほど、幅2mの  
小橋を設け、勾配は1:1.5~2.0  
とし、河川工事用土材料として  
運送し、各箇所のり面に排水溝を  
設けた。
9. その他の特記事項
10. 基礎地盤及び盛土断面図(被害の状況)

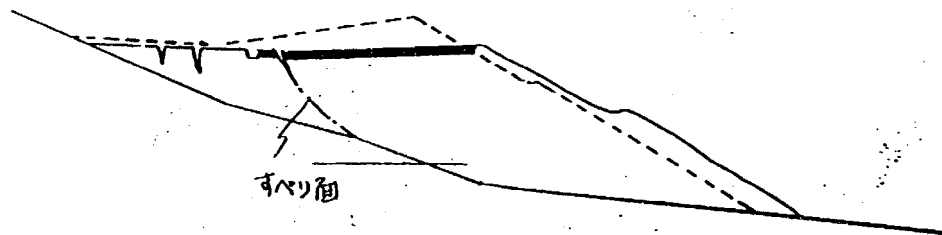
1. 被害箇所 の 位置; 国道4号線 上目町 TK-25
2. 基礎地盤 の 状況; 地盤種別 I  
厚さ 1 m 地質 凝結凝灰岩 地下水位        傾斜(傾斜) 20°
3. 盛土 の 形状; 片盛 盛土高 8.4 m 天端巾 7.6 m 敷巾 — m 平均勾配 1.8
4. 盛土 の 材料; 土質分類        施工経過年数        締め固め度
5. 盛土 の 表面 の 処理; アスファルト舗装
6. 被害を受けた地震 日時 1968年5月16日 09時49分 地震名 1968年十勝沖地震  
震央位置 N 40.7° E 143.7° 深さ 20 km マグニチュード 7.9  
推定加速度 0.35 gal (土研(1977))
7. 被害 の 状況 高さ5m, 長さ110mにわたる崩壊。法尻より 8 復旧 の 状況  
土研が40m近く流れ下り。

被害ランク α
9. その他の特記事項
10. 基礎地盤及び盛土断面図(震害の状況)

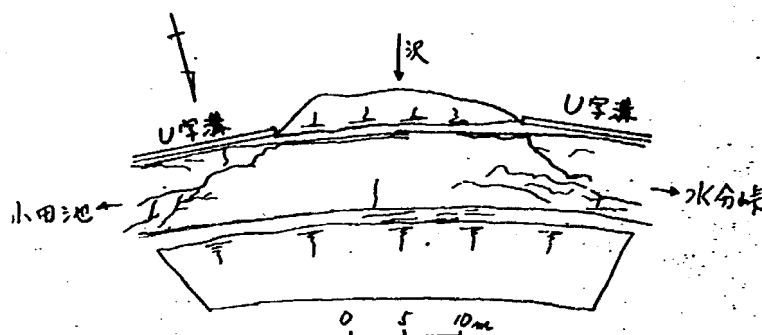
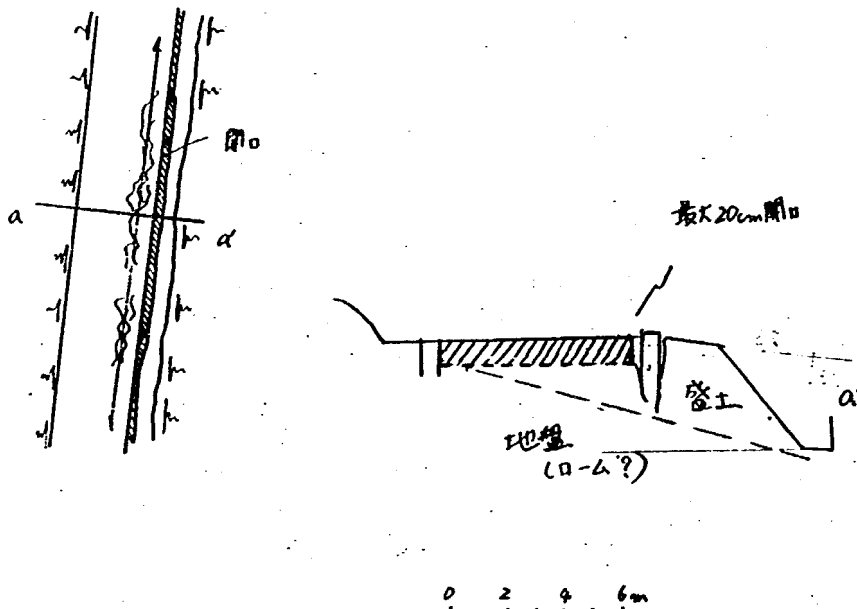
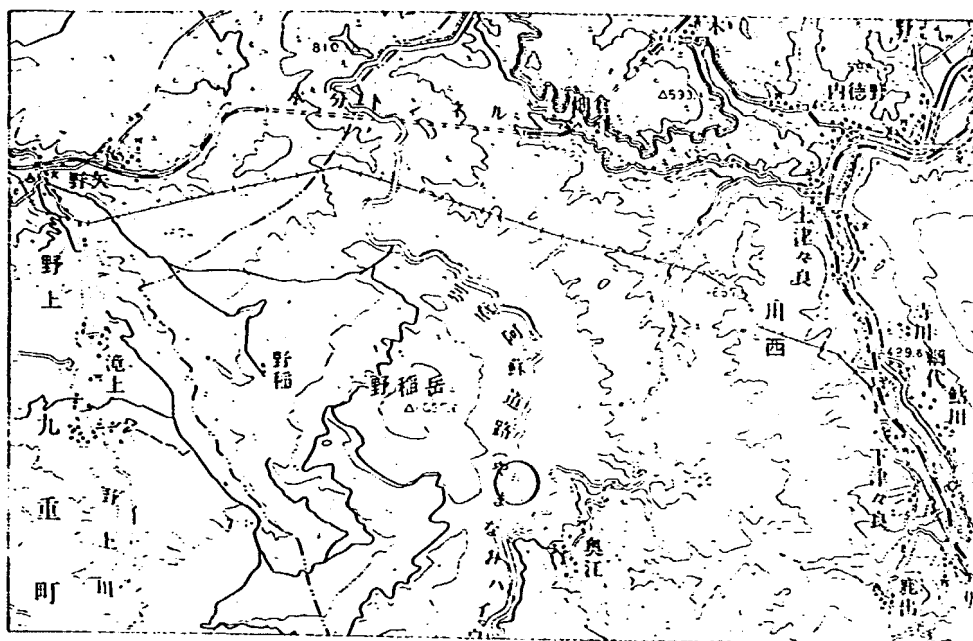
1. 被害箇所的位置; やまほみ ハイウェイ 6.6K付近 DT-2
2. 基礎地盤の状況; 浸積土 地盤種別           
 厚さ         m 地質 ロ-ム? 地下水位          傾斜(傾斜) 16.5°
3. 盛土の形状; 片盛土 盛土高 40m 天端巾 10m 敷巾         m 平均勾配 1.0
4. 盛土の材料; 土質分類          施工経過年数          締め固め度
5. 盛土の表面の処理; アスファルト舗装
6. 被害を受けた地震 日時 1975年4月21日02時35分 地震名 大分県中部地震  
 震央位置 N 33.2°E 131.4° 深さ 20 km マグニチュード 6.4  
 推定加速度 208 gal (土研(1977))
7. 被害の状況 55mの沈下陥没が舗装面まで変位が及んでいる 盛土部のき裂 開口最大20cm. ~ 5cm. 縁石の分離、及び板ひ  
あがり.
8. 復旧の状況
- 被害ランク B
9. その他の特記事項
10. 基礎地盤及び盛土断面図(被害の状況)

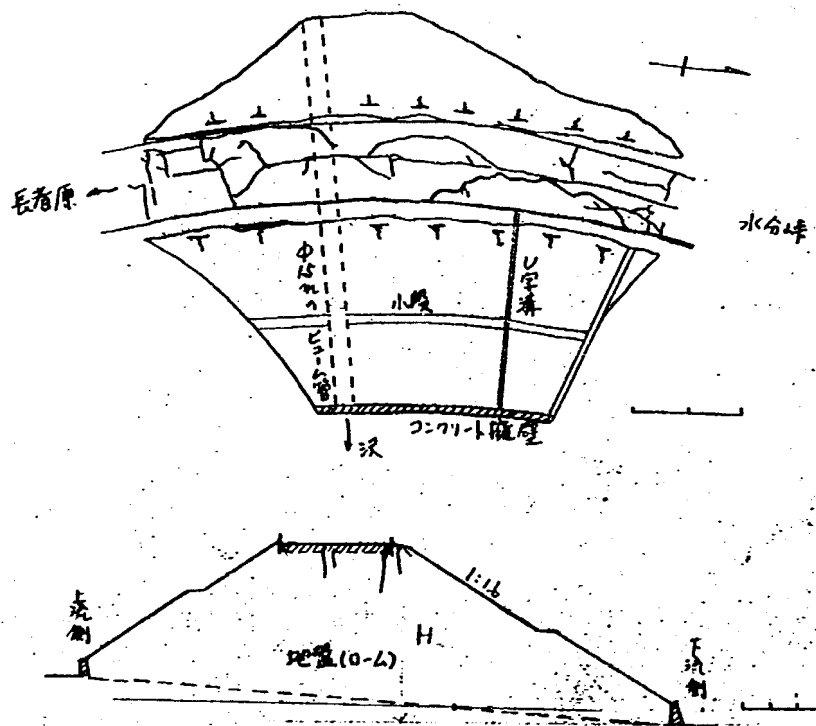
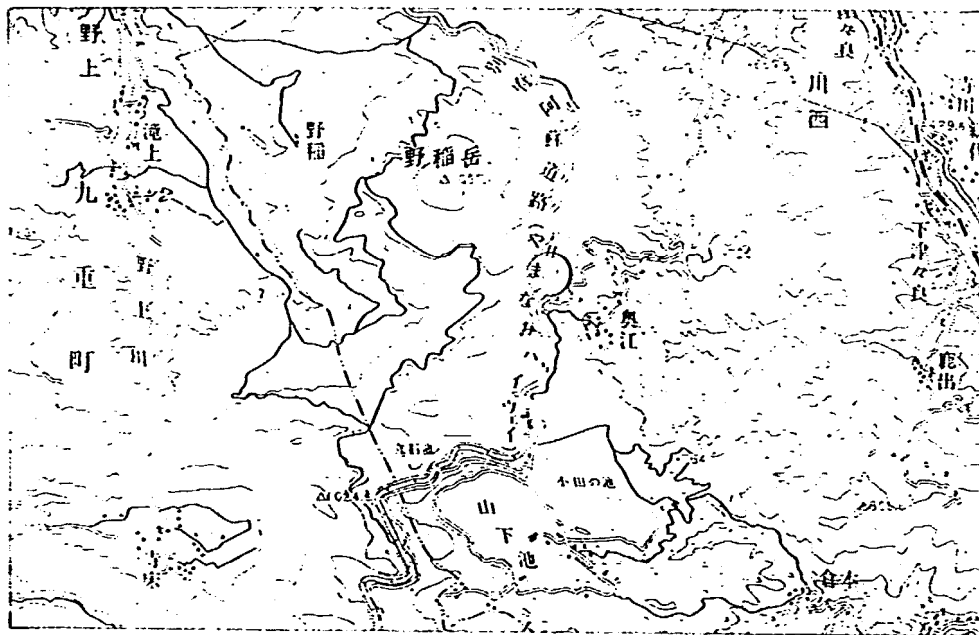
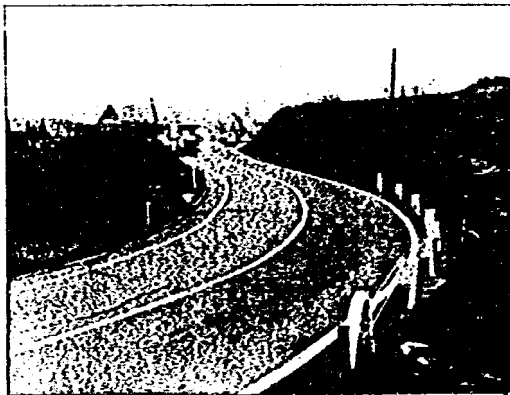
1. 被害箇所の位置; やまほみ ハウエイ 6.9<sup>k</sup>付近 OT-3
2. 基礎地盤の状況; 浸積層 地盤種別 Ⅱ  
厚さ 1m 地質 ローム 地下水位 不明(傾斜) 3.5°
3. 盛土の形状; 台形 盛土高 12m 天端巾: 9m 敷巾 — m 平均巾配 1.6
4. 盛土の材料; 土質分類 — 施工経過年数 — 締め固め度 —
5. 盛土の表面の処理; アスファルト舗装
6. 被害を受けた地震 日時 1975年4月21日02時35分 地震名 大分県中部地震  
震央位置 N 33.2° E 131.4° 深さ 20 km マグニチュード 6.4  
推定加速度 2/3 gal (土研(1977))
7. 被害の状況 旧梁部の盛土区間全体に下流側すべりおこり、法面が  
高い方に向かって収束するようね石向きの亀裂が90°発生している。  
主な亀裂発生位置は、中央分離線の位置、縁石部分、橋脚排水  
管および切盛の境界線その他である。ハーフクラック状に至る  
被害ランク 5
8. 復旧の状況 —
9. その他の特記事項 —
10. 基礎地盤及び盛土断面図(被害の状況)

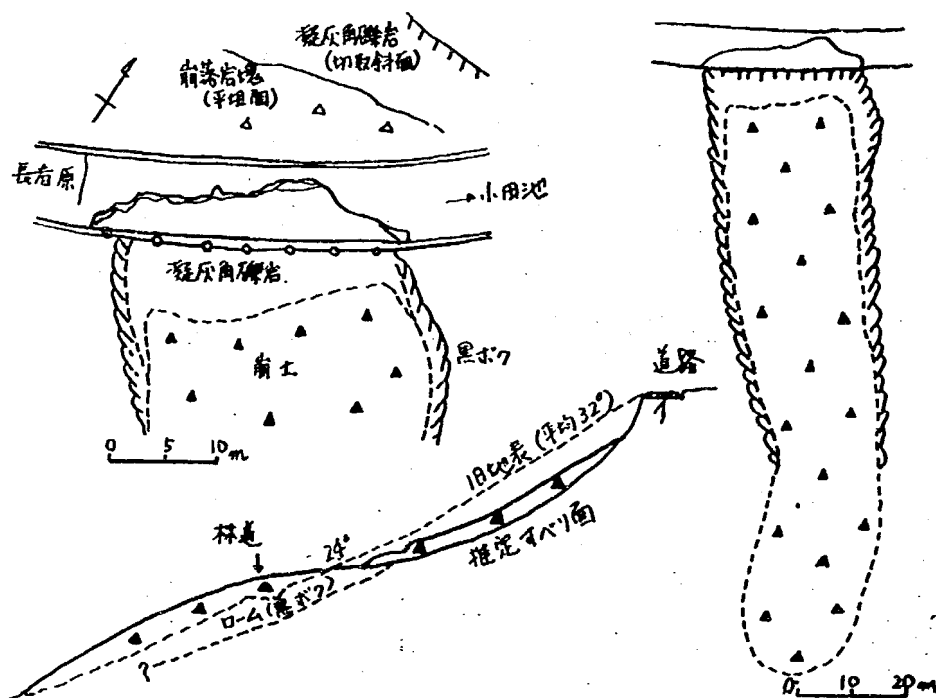
1. 被害箇所の位置: やまほみ ハイウェイ 7.9km 付近 OT-4
2. 基礎地盤の状況: 地盤種別 I  
 厚さ — m 地質 凝灰角礫岩 ローム(黒ボク) 地下水位 — 傾斜(傾斜) 32°
3. 盛土の形状: 切土 盛土高 — m 天端巾 — m 敷巾 — m 平均勾配 1.6
4. 盛土の材料, 土質分類 — 施工経過年数 — 締め固め度 —
5. 盛土の表面の処理: アスファルト舗装
6. 被害を受けた地震 日時 1975年4月21日 02時35分 地震名 大分県中部地震  
 震央位置 N 33.2° E 131.4° 深さ 20 km マグニチュード 6.4  
 推定加速度 222 gal (土研(1977))
7. 被害の状況 — 8 復旧の状況 —
9. その他の特記事項 切土部での崩壊の例
10. 基礎地盤及び盛土断面図(被害の状況)

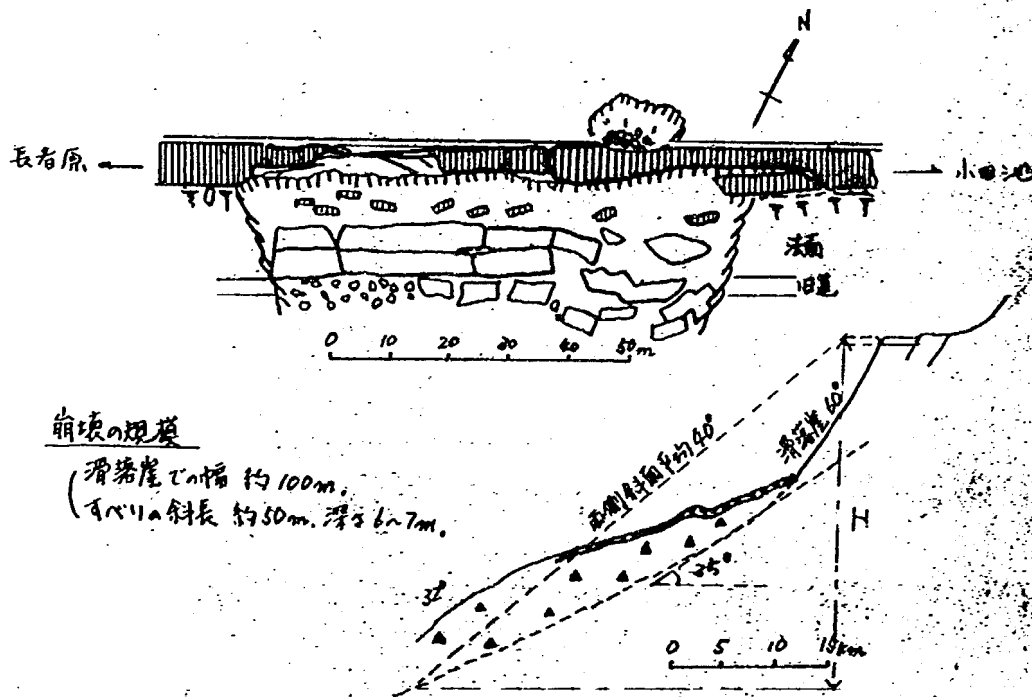
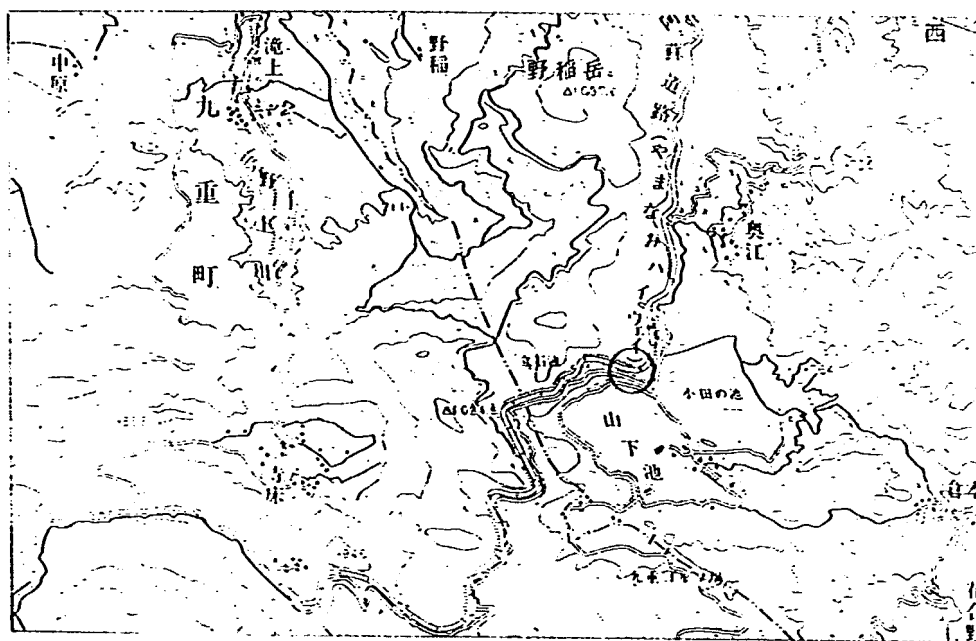
- 1 被害箇所の位置: やまねみハイウェイ 8.3k 付近 山下湖沿岸中後 OT-5
- 2 基礎地盤の状況: 地盤種別 I  
 厚さ — m 地質 火山碎屑物 (軽石層 0-4) 地下水位 — m (傾斜) 0.5°
- 3 盛土の形状: 片切り盛 盛土高 3.5 m 天端巾 6.5 m 敷巾 — m 平均勾配 1.2
- 4 盛土の材料: 土質分類 — 施工経過年数 — 締め固め度 1
- 5 盛土の表面の処理: アスファルト舗装 (厚16cm) 路床(60cm)
- 6 被害を受けた地震 日時 1975年4月21日 12時35分 地震名 大分県中部地震  
 震央位置 N 33.2° E 131.4° 深さ 20 km マグニチュード 6.4  
 推定加速度 0.22 gal (土研(1977))
- 7 被害の状況 盛土と基礎地盤との境界付近から崩壊し、その頂部が道路まで及び切取面の境界付近が滑落崖に傾斜している。そのラングは小傾切取面の法面まで及び不安定になっている。盛土表面に施された擁壁が破損し、滑落崖の頂部は鉄分鋼線に曳接し、小傾の崩壊は切取面の法面を越えようとしている。被害ラング ×
- 8 復旧の状況
- 9 その他の特記事項
- 10 基礎地盤及び盛土断面図(被害の状況)

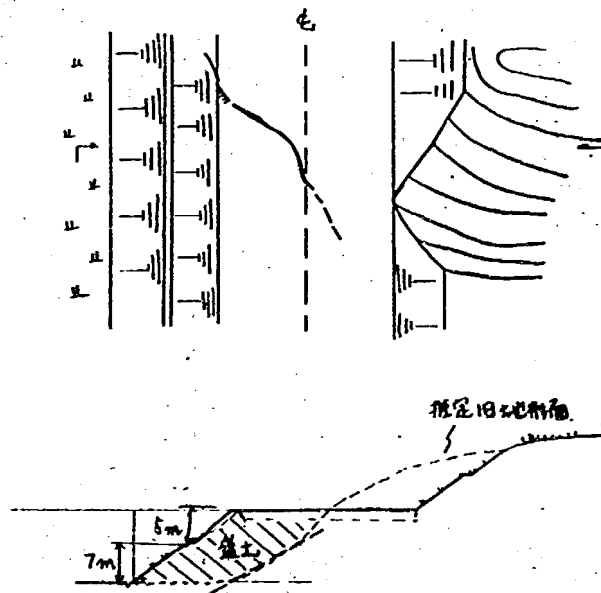
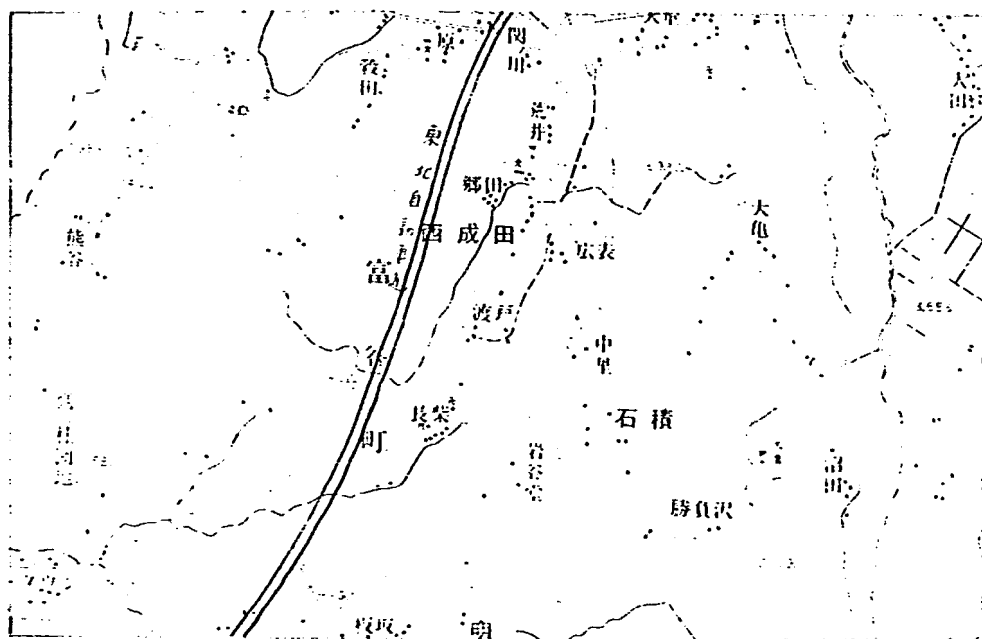
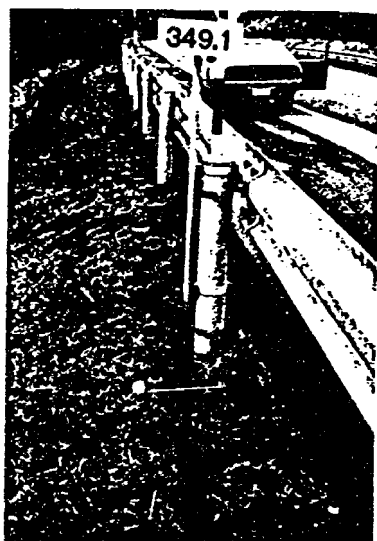
1. 被害箇所的位置; 東北自動車道 (泉～大和間) MY-32
2. 基礎地盤の状況; 新才三紀尺 地盤種別 I  
 厚さ m 地質 砂岩・泥岩 地下水位 堆積(傾斜) 約30°
3. 盛土の形状; 片切片盛 盛土高 12 m 天端巾 25 m 敷巾 — m 平均勾配 1.0
4. 盛土の材料; 土質分類 — 施工経過年数 — 締め固め度 —
5. 盛土の表面の処理; アスファルト舗装 法面植生
6. 被害を受けた地震 日時 1978年6月12日17時4分 地震名 宮城県沖地震  
 震央位置 N 38°9' E 142°13' 深さ 20 km マグニチュード 7.6  
 想定加速度 192 gal (実測記録に基く)
7. 被害の状況 切土・盛土境界部分の地下クラック発生 8 復旧の状況  
被害ランク 5
9. その他の特記事項 道路閉鎖(6月20～15日)により、オーバーレイと並行する暫定補修を行ひ、速度制限を以て、開通している。
10. 基礎地盤及び盛土断面図(震害の状況)
