# 土木研究所資料

土構造物の地震被害事例

昭和55年3月

建設省土木研究所  
動土質研究室

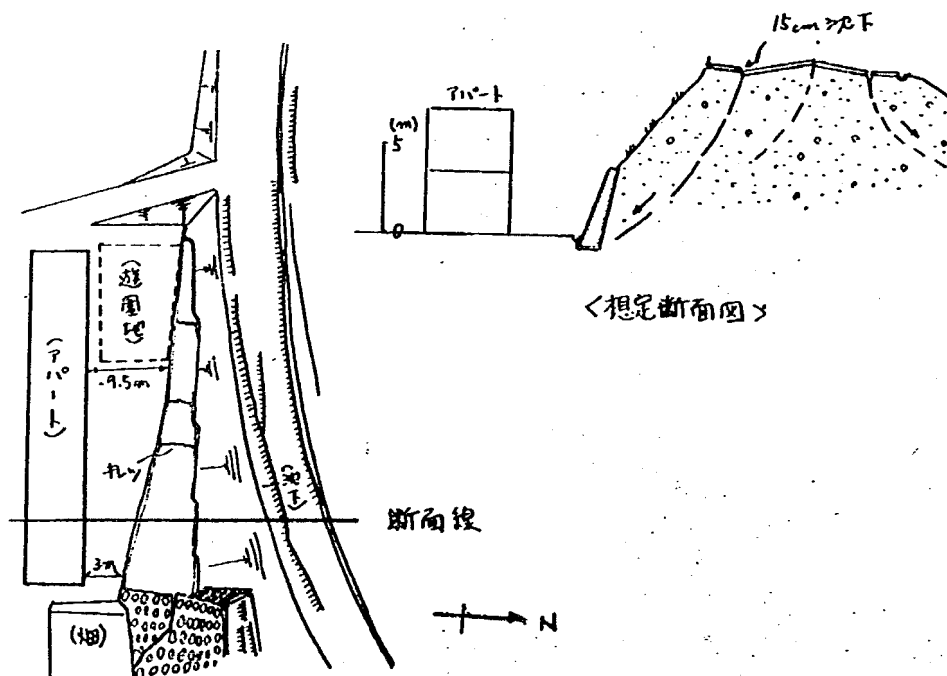
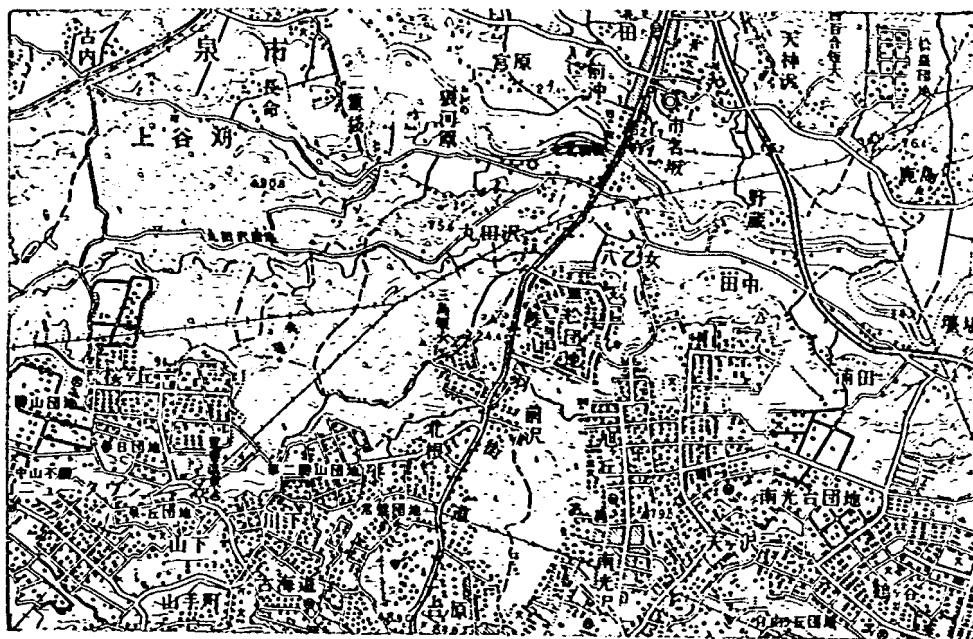
1. 被害箇所的位置; 黒松岡地入口 MY-34
2. 基礎地盤の状況: 新第三紀系 地盤種別 I  
 地質 砂岩、シルト岩、礫岩 地下水位 N値(傾斜) 不明
3. 盛土の形状: 盛土高 9m 天端巾 m 数巾 m 平均勾配
4. 盛土の材料: 土質分類 施工経過年数 締め固め度
5. 盛土の長面の処理;
6. 被害を受けた地震 日時 1978年6月12日 7時14分 地震名 宮城県沖地震  
 震元位置 N 38°9' E 142°13' 深さ 30 km マグニチュード 7.4  
 震害の程度 198 gal (実測記録に基づく)
7. 被害の状況 道路の盛土部に沈下、クレツが発生した。 8 復旧の状況  
沈下は最大 15cm に及び、法面のコンクリート  
および擁壁にクレツが発生した。  
被害ランク B
9. その他の特記事項
10. 基礎地盤及び盛土断面図(被害の状況)

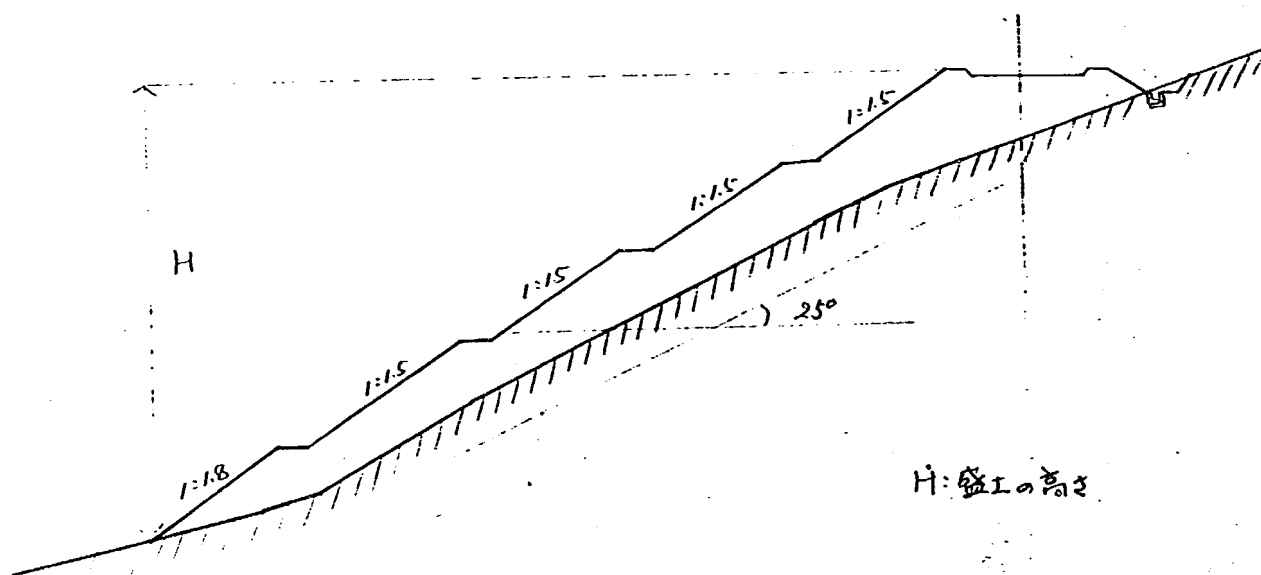
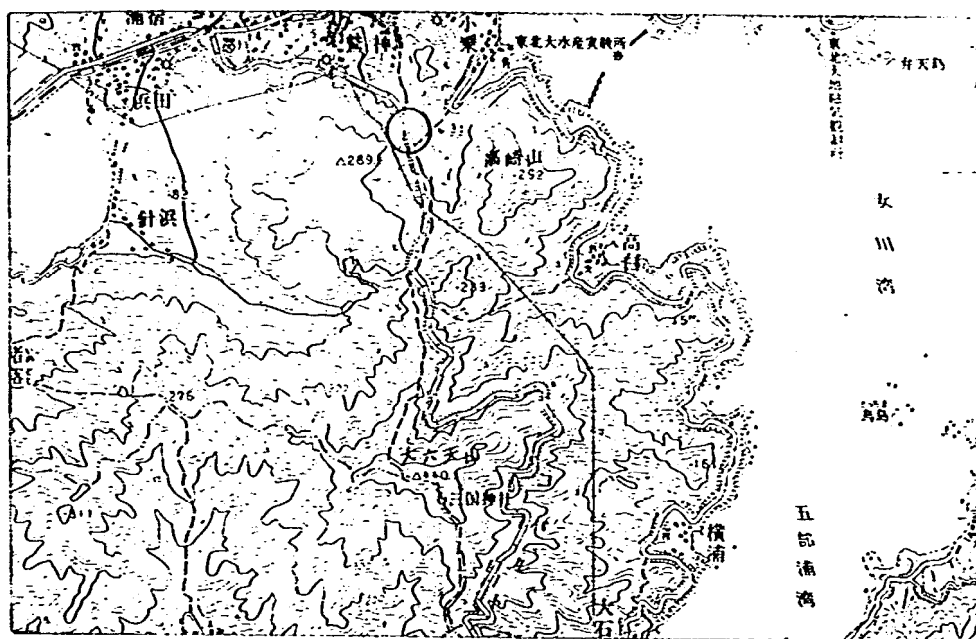
1. 被害箇所的位置; コバルトライン 1<sup>st</sup> 980 MY-37
2. 基礎地盤の状況: 中生層 地盤種別 I  
 高さ 3m 地質 花崗ンポル岩 地下水位            傾斜(傾斜) 25.0°
3. 盛土の形状: 片盛土 盛土高 25.6m 天端巾 8.5m 敷巾            m 平均勾配 1.89
4. 盛土の材料 土質分類            施工経過年数            締め固め度
5. 盛土の表面の処理: アスファルト舗装、法面植生
6. 被害を受けた地震 日時 1978年6月2日、17時14分 地震名 宮城県沖地震  
 震央位置 N 38°09' E 142°13' 深さ 30 km マグニチュード 7.4  
 推定加速度 245 gal (実測記録に基づく)
7. 被害の状況 道路中央割切、法面崩壊 8 復旧の状況

被害ランク α
9. その他の特記事項
10. 基礎地盤及び盛土断面図(震害の状況)  $S=1/400$

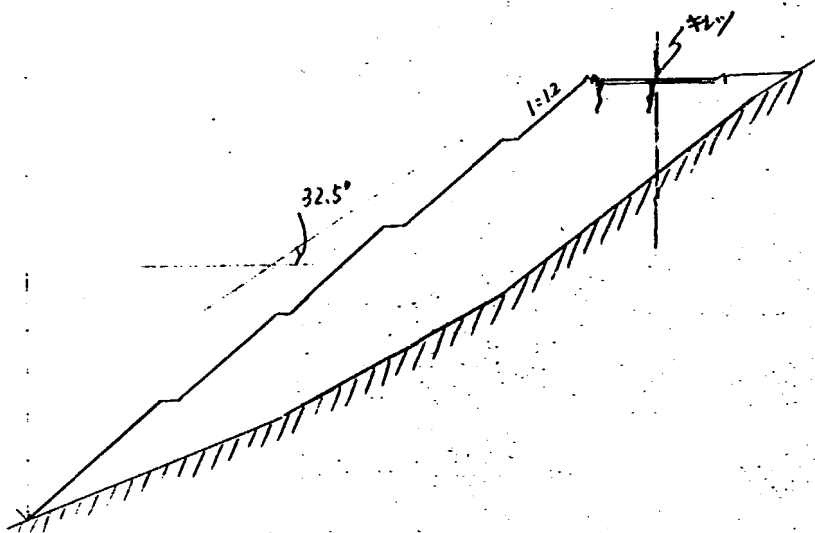
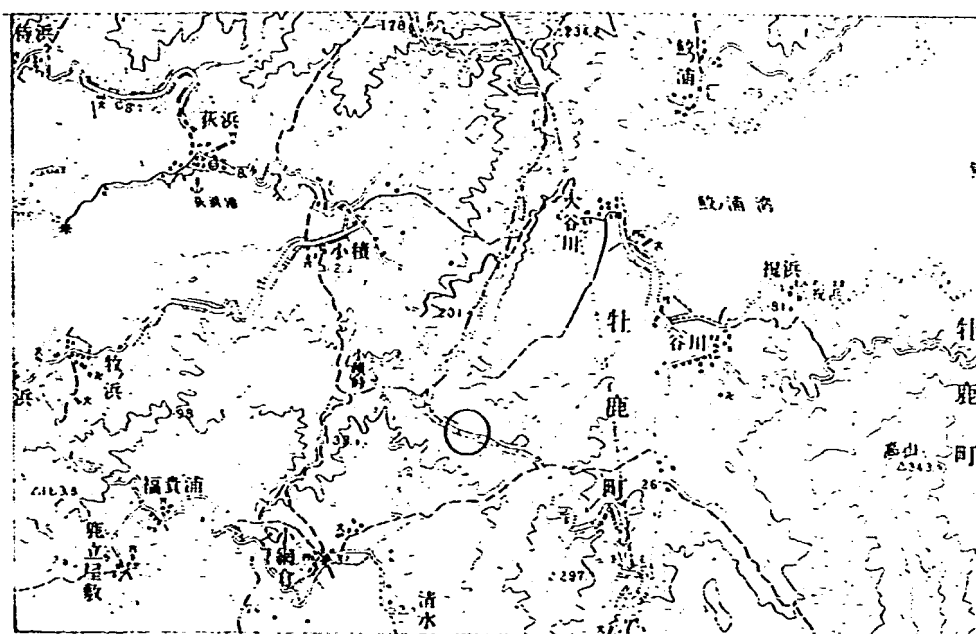
1. 被害箇所の位置; コバルトライン 15K 026 MY-64
2. 基礎地盤の状況; 中生石 地盤種別 I  
厚さ        m 地質 泥岩〜シルト岩 地下水位        m (傾斜) 32.5°
3. 盛土の形状; 片盛土 盛土高 25.5m 天端巾 123m 敷巾 — m 平均勾配 1.33
4. 盛土の材料; 土質分類        施工経過年数        締め固め度
5. 盛土の表面の処理; アスファルト舗装 表面植生
6. 被害を受けた地震 日時 1978年6月12日 17時14分 地震名 宮城県沖地震  
震央位置 N 38°09'E 142°13' 深さ 30 km マグニチュード 7.4  
推定加速度 250 gal (実測記録に基づく)
7. 被害の状況 路面に円弧状の亀裂が入りや、沈下の傾向を示している。
8. 復旧の状況
9. その他の特記事項 被害ランク 8
10. 基礎地盤及び盛土断面図(被害の状況)

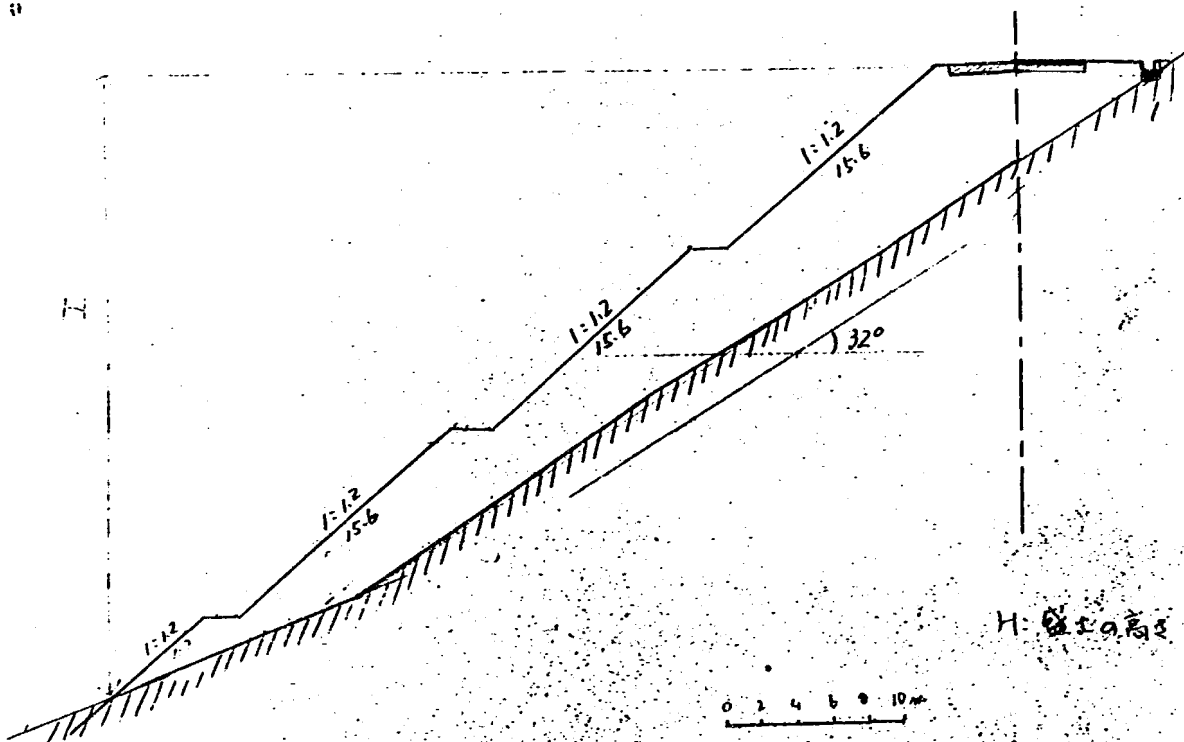
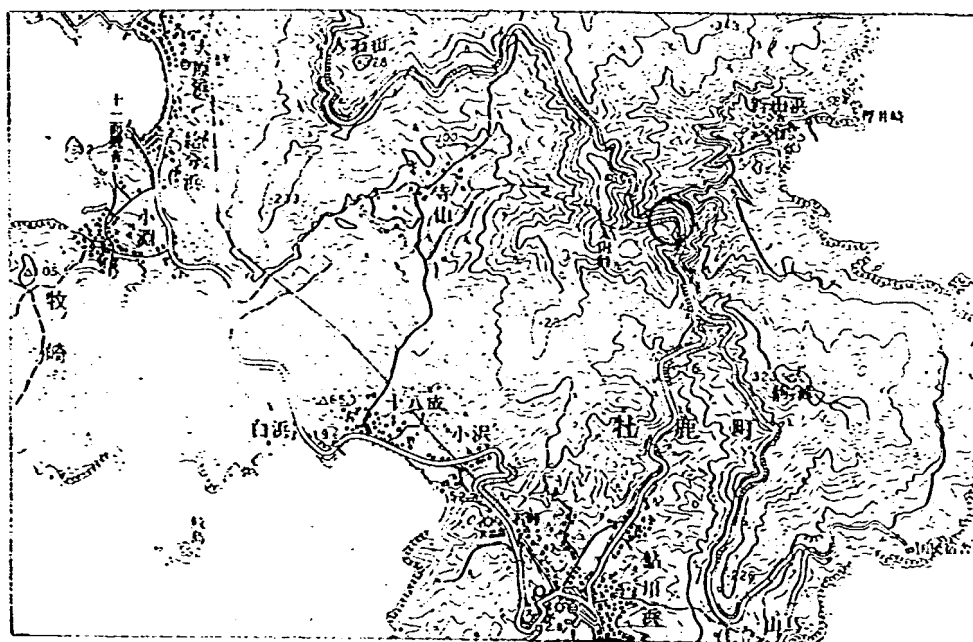
1. 被害箇所的位置: コバルトライン 23K965 MY-77
2. 基礎地盤の状況: 中生層 地盤種別 I  
 厚さ      m 地質 泥岩~シルト岩 地下水位      傾斜(傾斜) 32°
3. 盛土の形状: 片盛土 盛土高 34.8m 天端巾 12.1m 敷巾      m 平均勾配 1.34
4. 盛土の材料, 土質分類      施工経過年数      締め固め度
5. 盛土の表面の処理: アスファルト舗装, 法面植生
6. 被害を受けた地震 日時 1978年6月12日17時14分 地震名 宮城県沖地震  
 震央位置 N 38°09'E 142°13' 深さ 30 km マグニチュード 7.4  
 推定加速度 252 gal (実測記録に基づく)
7. 被害の状況 キレ沈下, 法面崩壊 被害ランク α
8. 復旧の状況
9. その他の特記事項
10. 基礎地盤及び盛土断面図(被害の状況)  $S=1/400$

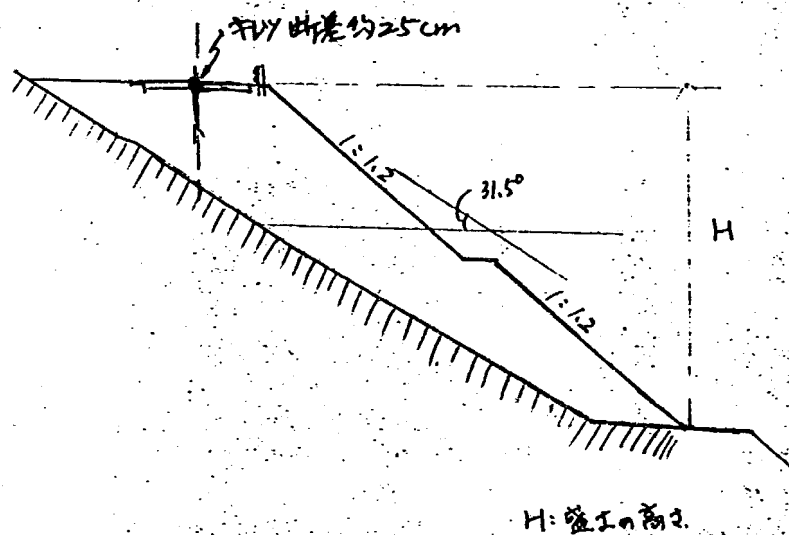
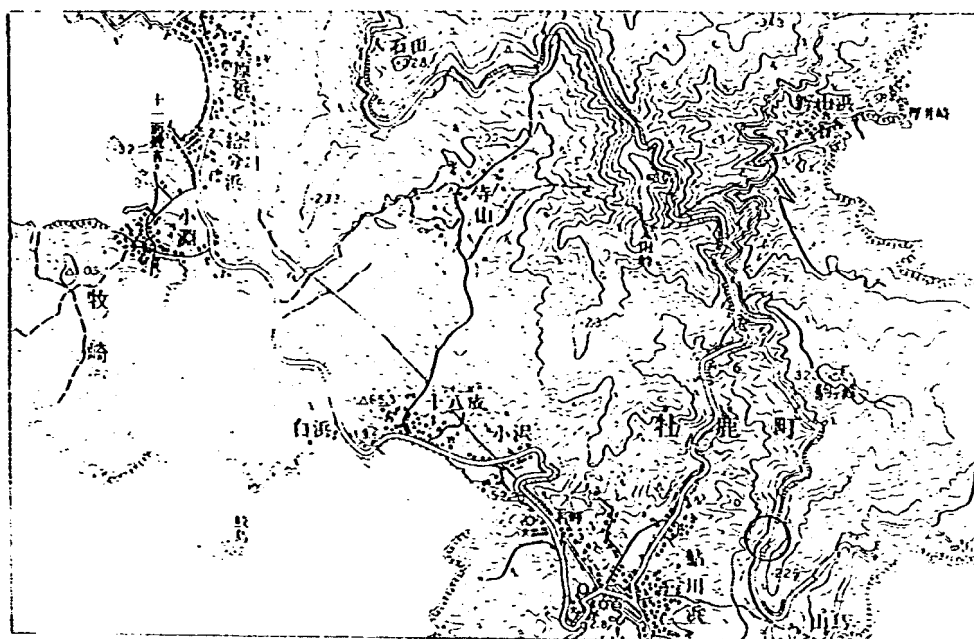
1. 被害箇所的位置; コバルトライン 27°44'5 NY-84
2. 基礎地盤の状況; 中生層 地盤種別 I  
 厚さ m 地質 泥岩・砂岩 地下水位        傾斜(傾斜) 31.5°
3. 盛土の形状; 片盛土 盛土高 20.8m 矢張り 15.0m 敷巾 m 平均勾配 1:24
4. 盛土の材料; 土質分類        施工経過年数        締め固め度
5. 盛土の表面の処理; 127g/m<sup>2</sup>舗装 法面 植生
6. 被害を受けた地震 日時 1978年6月12日17時14分 地震名 宮城県沖地震  
 震央位置 N 38°09'E 142°13' 深さ 30 km マグニチュード 2.4  
 推定加速度 258 gal (実測記録に基づく)
7. 被害の状況 路面に開口部あり 矢張り部の断差約25cm 8 復旧の状況

被害ラング B
9. その他の特記事項
10. 基礎地盤及び盛土断面図(被害の状況)  $S=1/400$

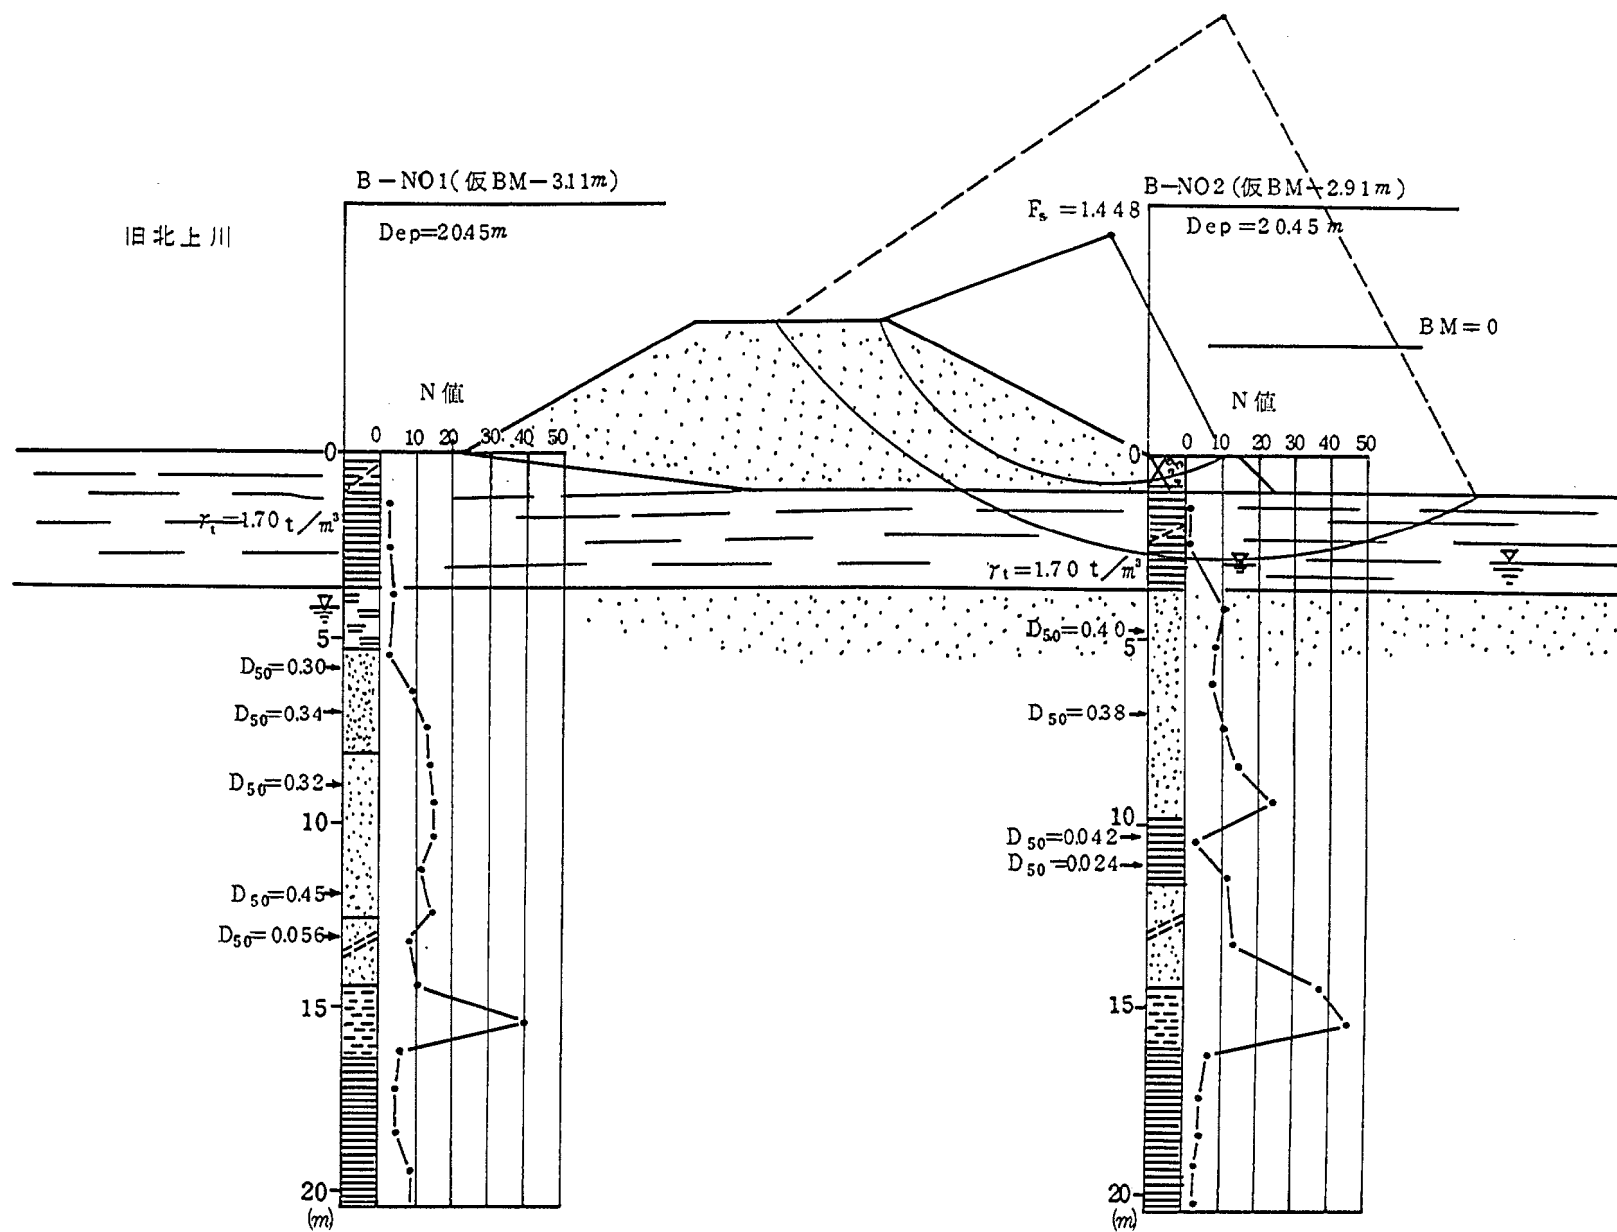
MY-9 北上川 右岸 (19.8K+100)

$F_d = 0.866$

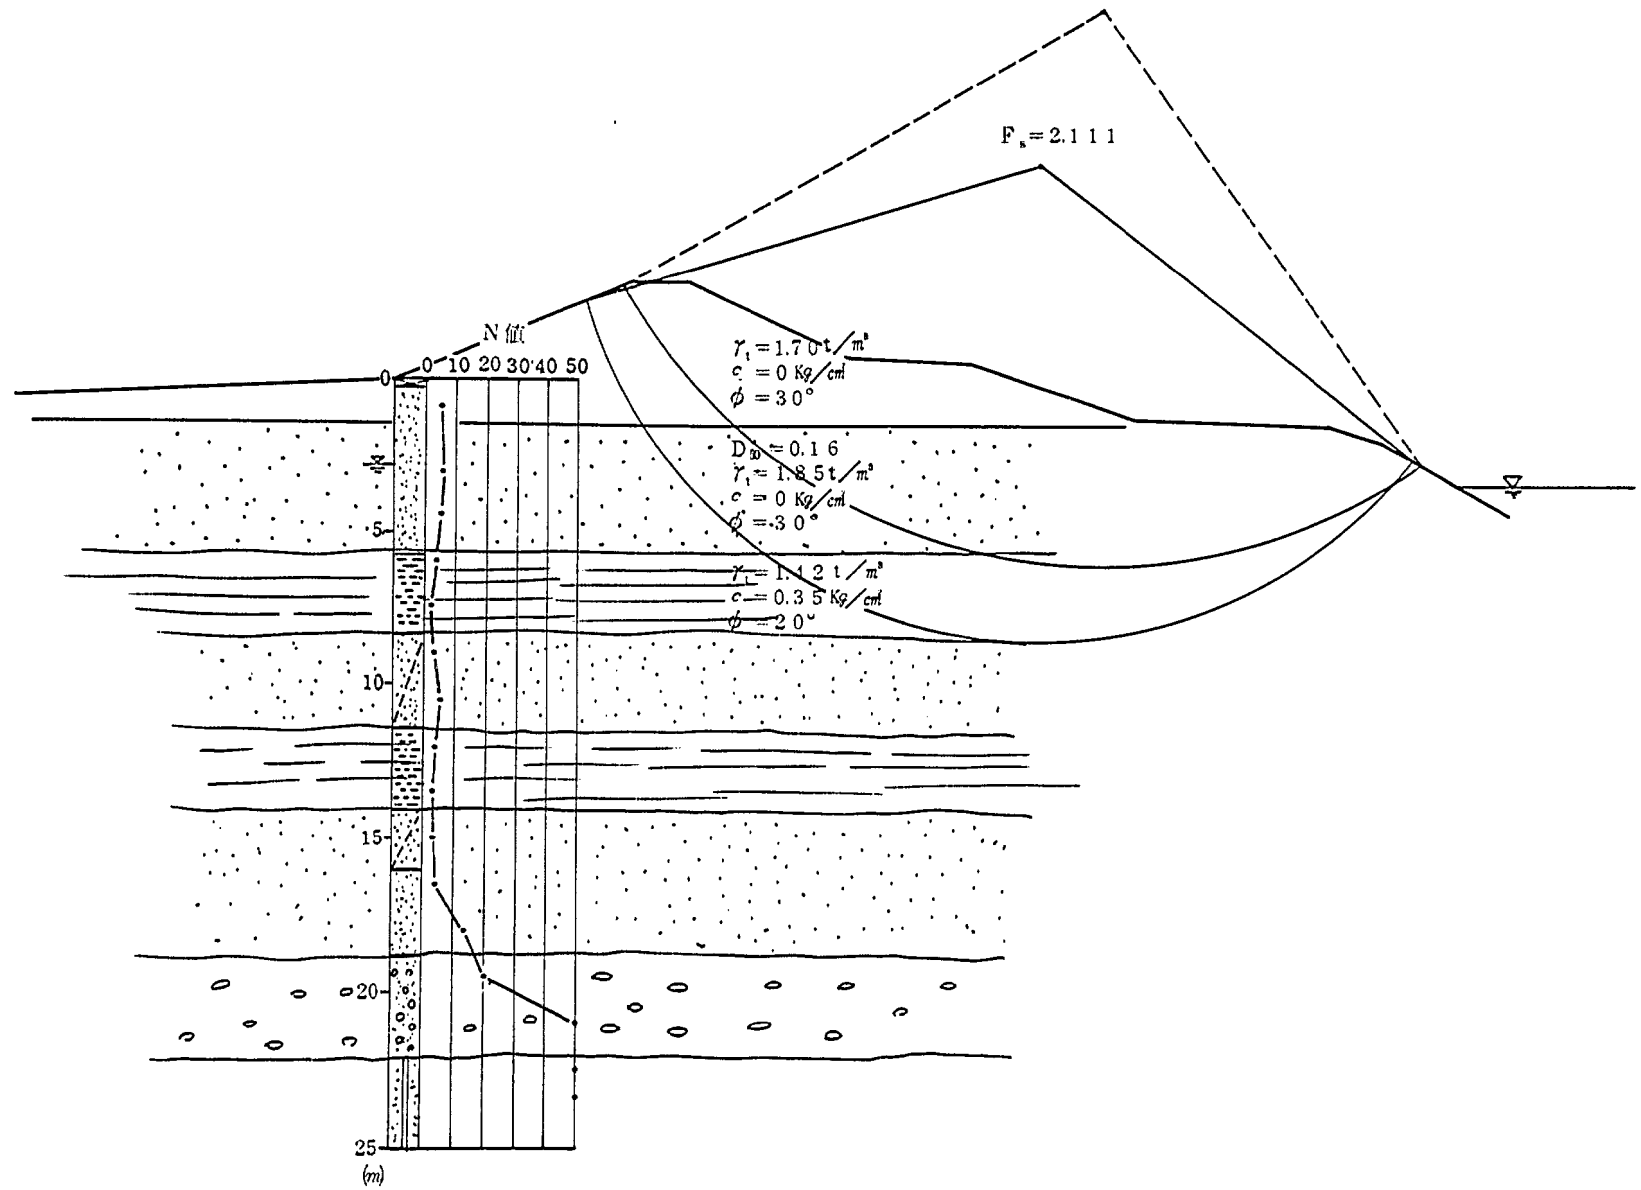
MY-30 吉田川 袋第3堤防 (R 22.7Km)

$F_d = 1.024$
