# 土木研究所資料

地震による斜面崩壊実態調査資料集

昭和 57 年 3 月

建設省土木研究所

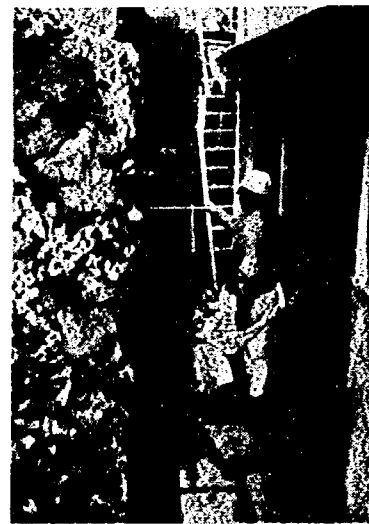
今回の地震では活断層の存在が大きな課題になっている。すなわち、地震による活断層が南伊豆町石廊崎116稲葉氏方の裏山の露頭 (集塊岩) で確認された (写真-1)。変位量は水平30cm、鉛直20cm、方向は走向N70°W、傾斜80°Sである。今回の調査ではこの断層は石廊崎-仲木-入間を結んだ線で確認されている。地震前に撮影された空中写真 (1948) から石廊崎-仲木-入間を結んだ断層を示すと思われるリニアメントが判読される。このリニアメントはこの活断層の延長とはほぼ一致しているが、仲木の崩壊地は通過せず、若干北方にぬけている。

写真-1 石廊崎稲葉氏方の裏山の活断層

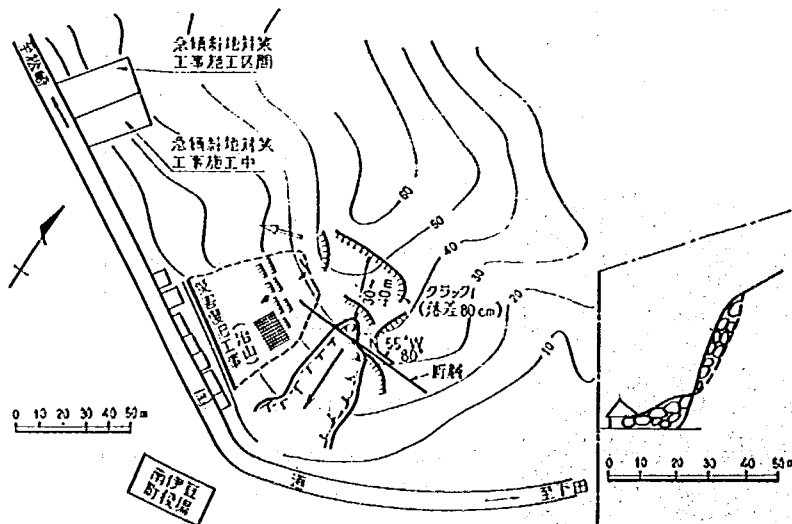
写真-10 前原地区の岩塊の崩壊

図-4 前原地区の崩壊とクラックの状況

南伊豆町下賀茂前原の一般国道136号沿線の斜面崩壊である(図-4、写真-10)。2~4 $\text{m}^3$ の岩塊が崩れているが、崩壊せずに残っていた所に岩の割れ目をモルタルで充填した形跡があることから、この近傍はむかし城の石垣にでも用いたらしく、岩にのみ跡がある。

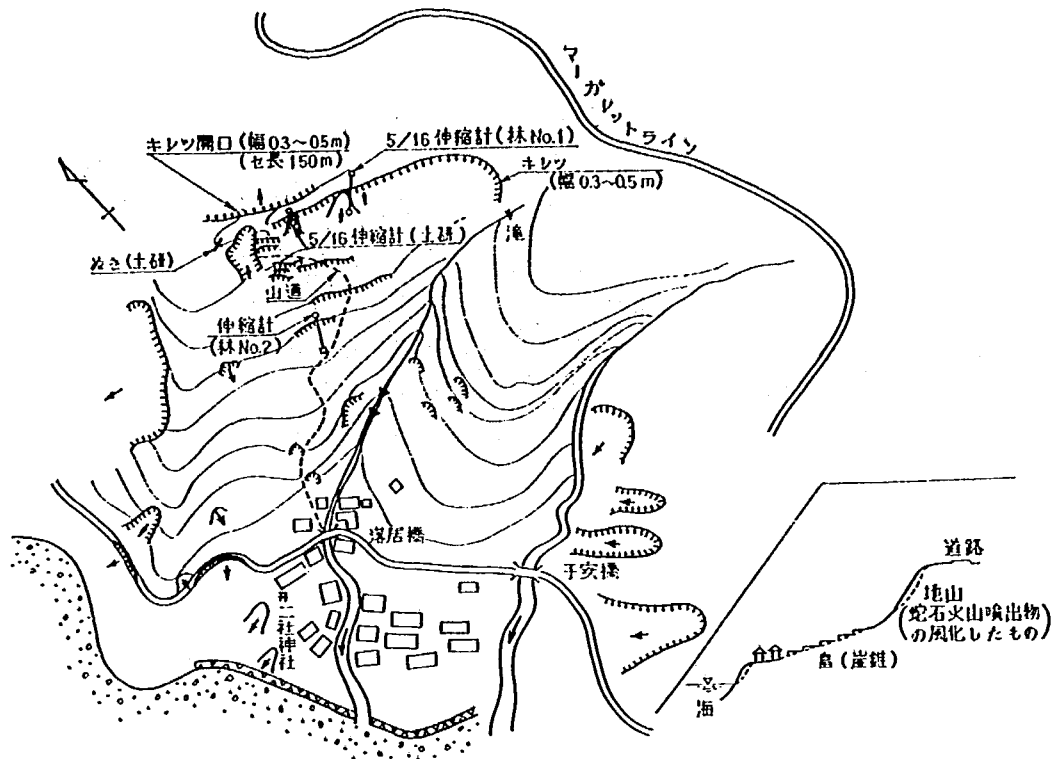
家居の被害は少なかったが、後方を尾根がとり囲み、その斜面上部が崩壊を起したり、大きなクラックが発生しており、この点伊浜地区に類似している。(図-6、写真-12)。調査時に伸縮計およびねきを設置した。十分な調査を行なって、降雨等による二次災害への対策を立てる必要がある点も伊浜地区と同じである。

図-6 落居地区の平面図

写真-12 落居地区の全景

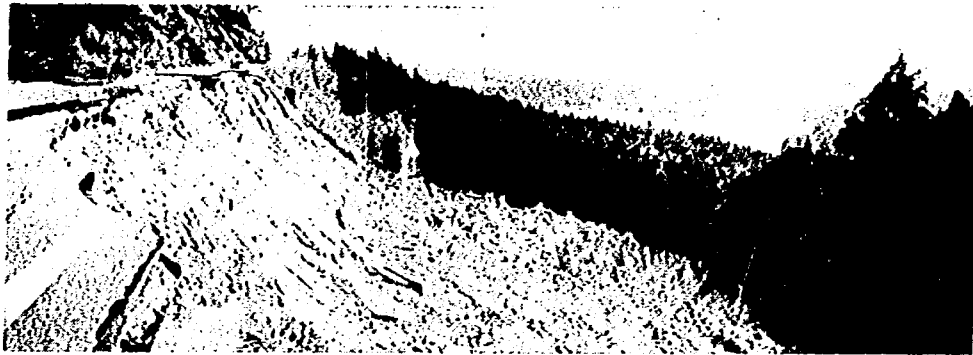
写真-4 別府阿蘇道路立石池付近の片盛土の崩壊

いて最も被害の大きかった立石池付近の片盛土の崩壊を写真-4に示す。右前方に見える池が山下池である。立石池はこの道路の左上方に当る。ここは立石池からの沢となっており、崩壊した土の一部は写真中央に見える下方の県道を越えて林の中まですべり落ちている。また盛土のり面にあった石張りがほぼそのままの状態に崩壊した土の上に乗っているのが見られる。次に写真-5は同じく別府阿蘇道路の小田野池料金所の被害を示す。この料金所に隣接する管理事務所はほとんど被害をうけていない。写真-6に九重レークサイドホテルの比較的被害の軽かった後方ブロックの1階の柱の被害状況を示す。

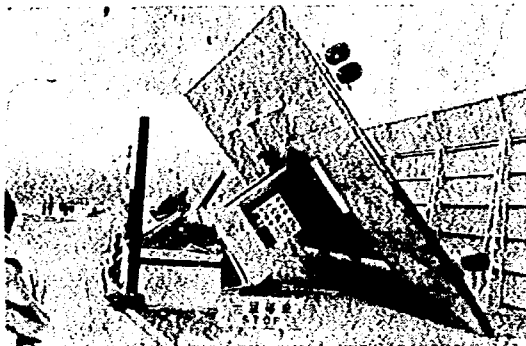
写真-5 別府阿蘇道路小田野池料金所の倒壊

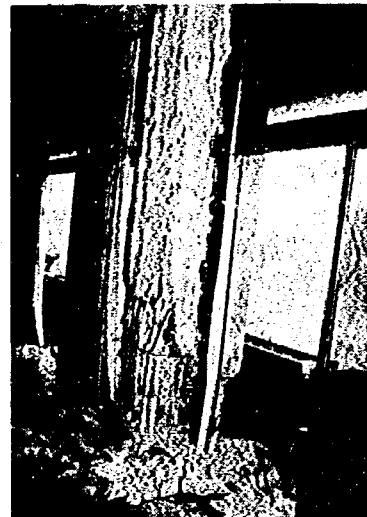
写真-6 九重レークサイドホテルの被害

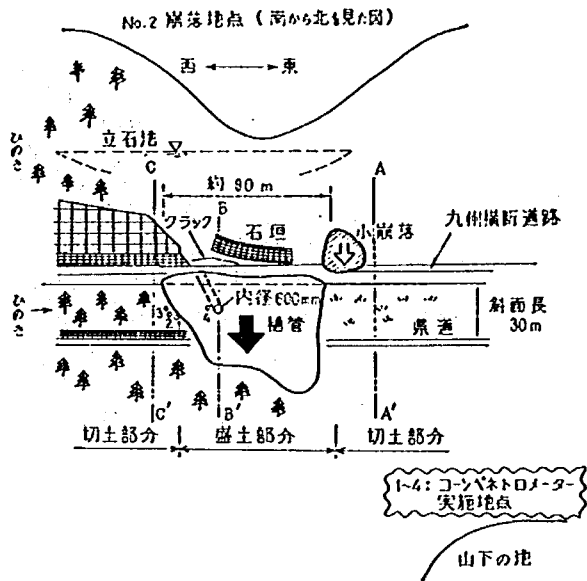
別府阿蘇道路での被害は図-4に示す数箇所の切土斜面の崩壊と、3箇所の盛土部の崩壊が主なものである。中でも図中のNo.2のすべりは若干すべったという程度のものではなく、崩壊土量も多く、またすべり切ってしまっているという点で注目する必要がある。ここは、図-5に概略図が示してあるように長さ約90mにわたって、道路幅員8mの約半分が、場所によってはほとんど全幅にわたって崩落している（写真-3）。この場所も全体として沢部に盛土した所である。したがって崩壊した所の地山部の表層はきわめて含水比の高い粘性土（ロームが粘土化したものと思われる）であり、また盛土材料は隣接した場所から切土してきたシラスを含む灰土であり、これもきわめて含水比が高かった。この理由

図-5 No. 2 のすべり地点概略図

として、地震の直前までの雨の影響と、この沢のすぐ上方に直径約300mの立石池からの浸透水の影響とが考えられるが、詳しいことは今後の調査に待つべきであると

写真-3 別府-阿蘇有料道路の崩壊

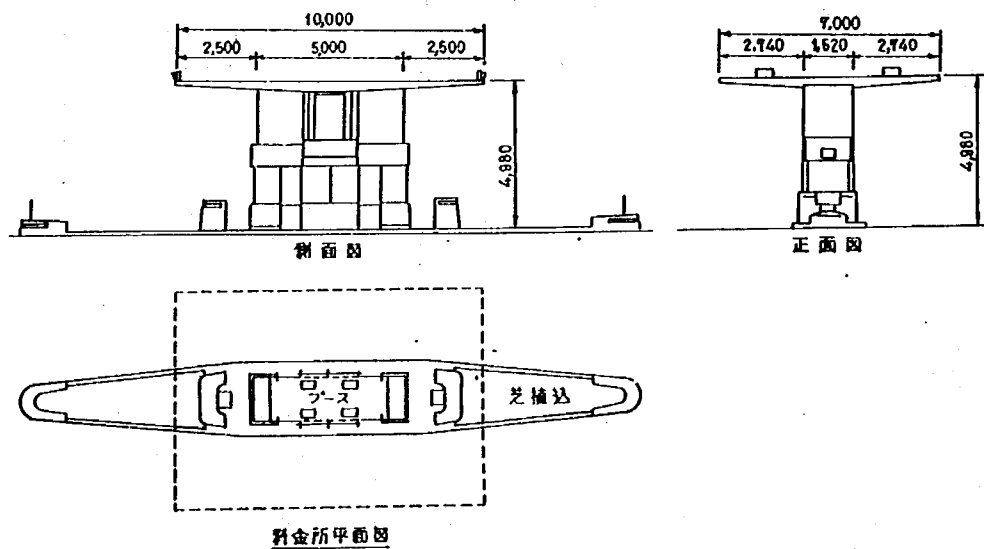
図-7 小田野池料金所一般図

小田野池料金所(図-7および、前号速報の写真-5)は、上部の鉄筋コンクリート版を柱で支えて道路の上に張り出した構造となっている。これが倒れて道路を

ふさいでしまった。このすぐ近くにある事務所の建物は壊れていない。料金所は上部の版が重いので振動に伴う大きな慣性力により柱の下部に大きな曲げモーメントを

生じ、破壊したものと思われる。

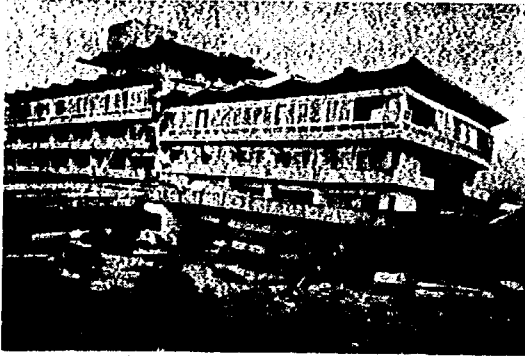
九重レークサイドホテルは地上4階、地下1階建の鉄筋コンクリート建築である。基礎は一体のコンクリート版で、建物は目地によって3部分に区切られている。正面玄関側部分の一階はホールの空間をとるため壁が少ないが、後側の2部分は壁が多い。被害の大きかったのは正面玄関側の部分で、一階の柱がつぶれ建物が沈下している(写真-5)。後側の2部分はそれに比べると被害が少なく倒壊はしていないが、柱や壁が壊れている。柱の破壊は床や天井との付け根の部分で起っており、かぶりコンクリートがはげ落ち鉄筋が見えている(写真-6)。帯鉄筋は、定着部の定着が壊れて帯鉄筋の働きを失っている。被害の軽い部分の柱や壁には斜めひび割

写真-5 九重レークサイドホテル

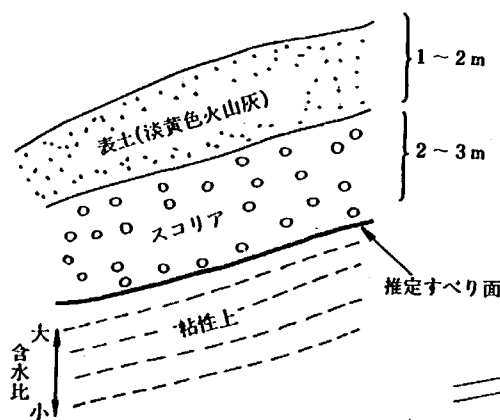
土の斜面の崩壊で最も規模が大きかったのは河津町見高入谷七廻の崩壊（写真6-1参照）で、斜面勾配が25度程度の比較的ゆるい所で発生した。崩壊土砂は住家4戸をつぶし、小川（田尻川）を乗り越えて対岸の斜面にぶつかってまた反転し停止するというかなり活動の激しいものであった。滑落崖を見ると図6-1に示すように表土と火山レキ（スコリア）を含む火山放出物と粘性土から成っている。この火山砕せつ物と火山灰起源の粘性土（高い含水比をもつと観察された）の境界付近がすべり面となっていると推定される。この崩壊地の上方には大池と呼ばれる旧火口があり、ここでは一時的に水がたまるが、すぐに水が枯れるということである。七廻の付近や上方の旧火口の付近にもかなり大きな崩壊があり、この地域には多くの自然斜面の崩壊が認められた。

図6-1 河津町見高入谷七廻崩壊現場の地質構成

写真 6 - 1 河津町見高入谷七廻地区の崩土

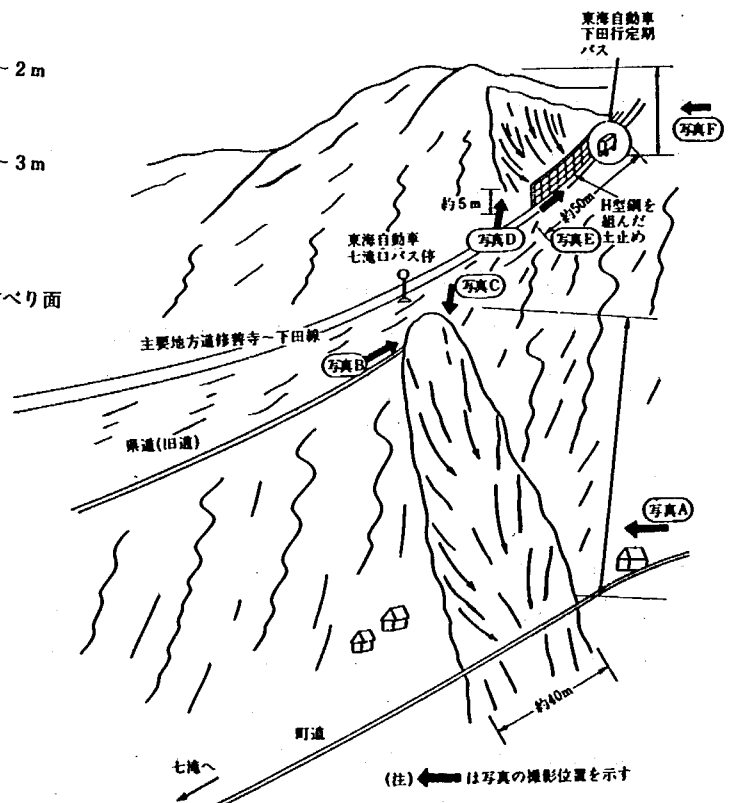
河津町梨本地区では図6-2（図中に示した6箇所からの撮映結果は写真6-3-1~写真6-3-6参照）に示すような斜面の崩壊があった。

図6-2 賀茂郡河津町梨本崩土(写真は写真6-3-1~写真6-3-6参照)

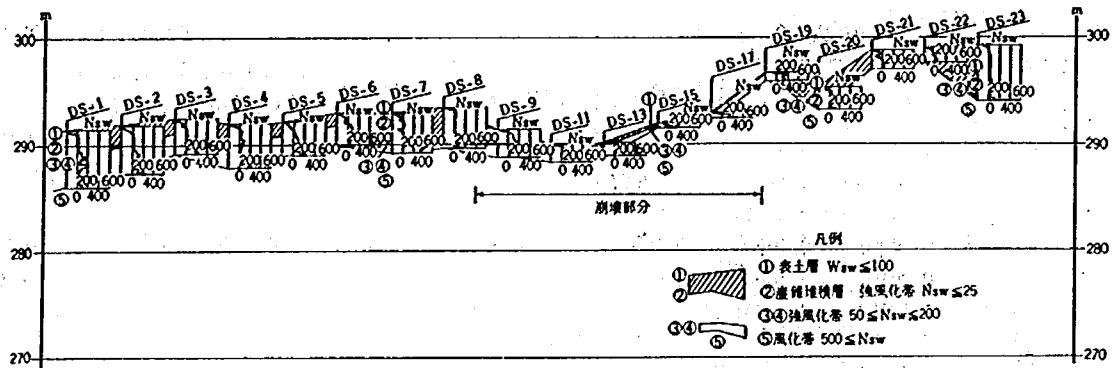
図-9 一般国道修善寺一下田線七滝近傍崩壊地スウェーデン式サウンディング貫入抵抗断面図 (崩壊地の横断方向)

地盤調査については、次にふれるように地震時の崩壊個所の地盤を個々に調べた結果が報告されてきているが、全体として、強度と崩壊につきとりまとめるまでには至っていない。図-9は、一般国道修善寺一下田線の道路沿いの斜面崩壊個所における横断方向の断面でのスウェーデン式サウンディングの結果を示す。崩壊した部分では  $N_{sw} \leq 25$  の層が薄くなっていることが解る。このようなことは、降雨による崩壊地でも通常みられる。

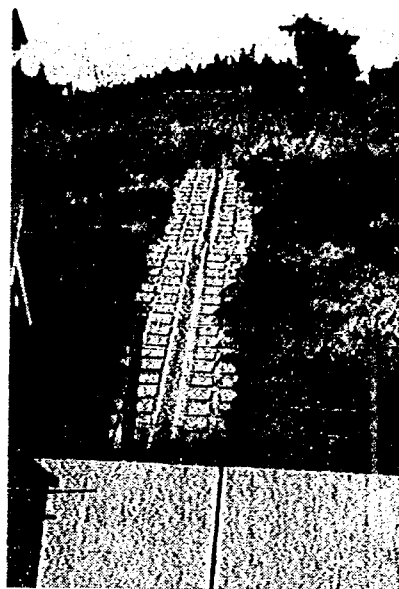
図-11 向井地区急傾斜地

向井：擁壁工については、継手部で5cm滑動した個所があった。また小段天端コンクリートに約5cmのずれが見られたが、これは、現場打ちのり枠の基礎とその下部の現場打ちのり枠の天端の間のずれである。枠工については、現場打ちコンクリート枠工の中に設置したプラスチック枠工が飛び出したり、沈下したりしたが、最大数cmのオーダーであった。また枠内の切工面から、礫の飛び出しが見られた。水路工については、縦水路の飛び出し、横ずれが若干見られた（図-11 参照）。

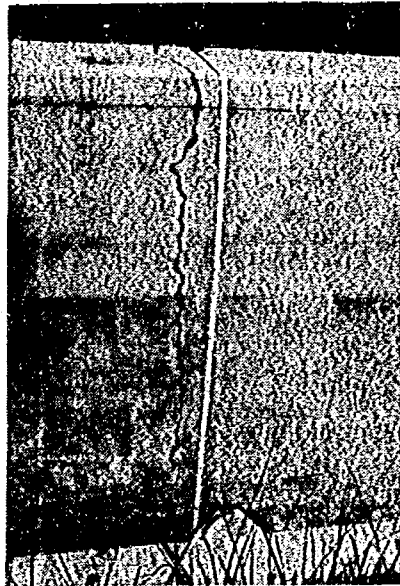
図-14 野本地区急傾斜地

野本：末端の小擁壁に縦クラックが入った。また流末

水路が約3cm横にずれた個所があった（図-14 参照）。

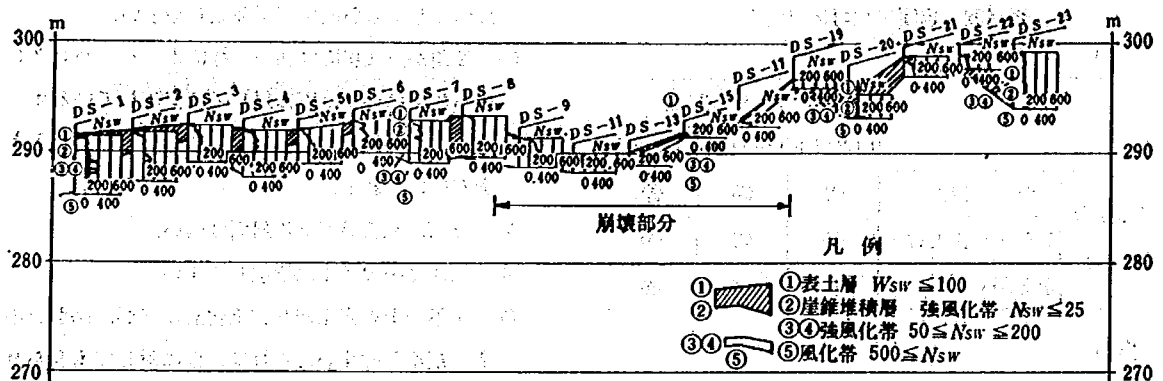
図-15 一般国道修善寺下田線七滝近傍崩壊地スウェーデン式サウンディング貫入抵抗断面図  
(崩壊地の横断方向)

地盤調査については、次に触れるように地震時の崩壊個所の地盤を個々に調べた結果が報告されてきているが、全体として、強度と崩壊につき、とりまとめるまでには至っていない。図-15は、一般国道修善寺下田線の道路沿いの斜面崩壊個所における横断方向の断面でのスウェーデン式サウンディングの結果を示す。崩壊した部分では  $N_{sw} \leq 25$  の層が薄くなっていることがわか

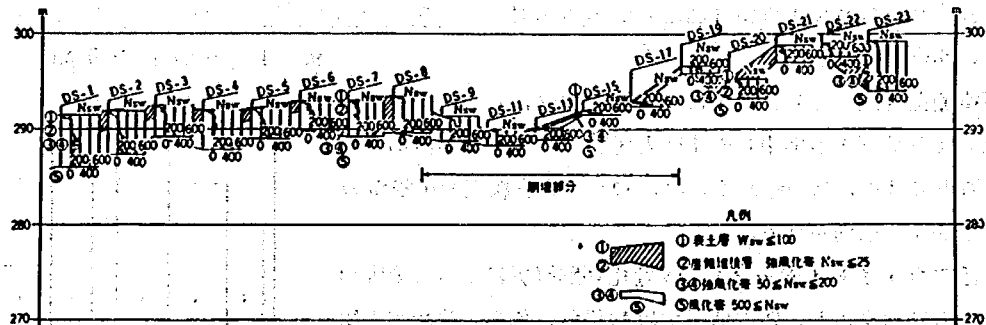
図-4 一般国道修善寺下田線七滝近傍崩壊地スウェーデン式サウンディング貫入抵抗断面図（崩壊地の横断方向）

この崩壊地における斜面横断方向のスウェーデン式サウンディングの結果を図-4に示す。 $N_{SW} \leq 25$  の弱層が崩壊した様子をよくとらえており、このような地盤の所では、降雨に対する地盤調査で従来より用いられてきた手法が、地震に対する地盤調査においてもかなり有効であると考えられる。

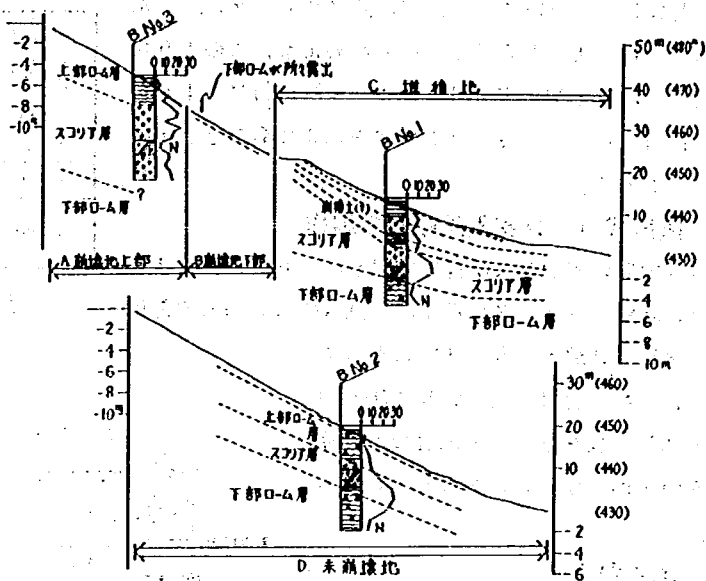
図-5 大池地区の地盤概念図

**見高入谷大池地区の崩壊：**本地区は、東伊豆見高浜海岸の北西約4 kmの地点にある南西向き斜面（勾配約28°）で、巾100 m、高さ100 mに達する崩壊である。代表的な地層断面は、図-5の未崩壊地および表-4に示したものである。

解析を試みた結果が表-3である。解析方法は、すべり面が地表面に平行とする長大斜面の安定解析法を用い、地震力を静的水平力に換算して作用させた。大池付近の最大水平加速度は、4百数+gal.程度<sup>2)</sup>と推定されており、この値に着目すればスコリアとロームの境界又はローム層内と推定されるが、水平加速度が600galにも達すればスコリア層内にすべり面が生じてもおかしくない結果になっている。将来は、FEM等により詳細な検討が必要である。

表-5は、動的繰返し三軸試験の結果である。供試体は不攪乱試料から作成した直径5cm、高さ10cmの円柱形を標準とし、自然含水比で静的拘束圧を等方に0.5kg/cm<sup>2</sup>作用させ、砂質スコリアは6時間、下部ロームは24時間の放置後、動的荷重として振動数1Hzの正弦波を載荷した。表-5で応力比( $\sigma_{dp}/2\sigma_c$ 、 $\sigma_{dp}$ :動的応力、 $\sigma_c$ :拘束圧)0.38程度、繰返し回数100回での両試料の軸歪両振巾に着目すれば、砂質スコリアでは5.37%に達しているのに、下部ロームでは0.32と非常に小さく、このような応力状態では定性的に下部ロームのような粘性土が動的繰返し荷重に対する抵抗が強いと推定される。このことから、大池の崩壊がスコリアとロームの動的性質の相異により、両層の境界ですべりが発生したとの推定もできるが、現在のところ、地震動の作用の仕方、現位置での応力状態および土層の動的性

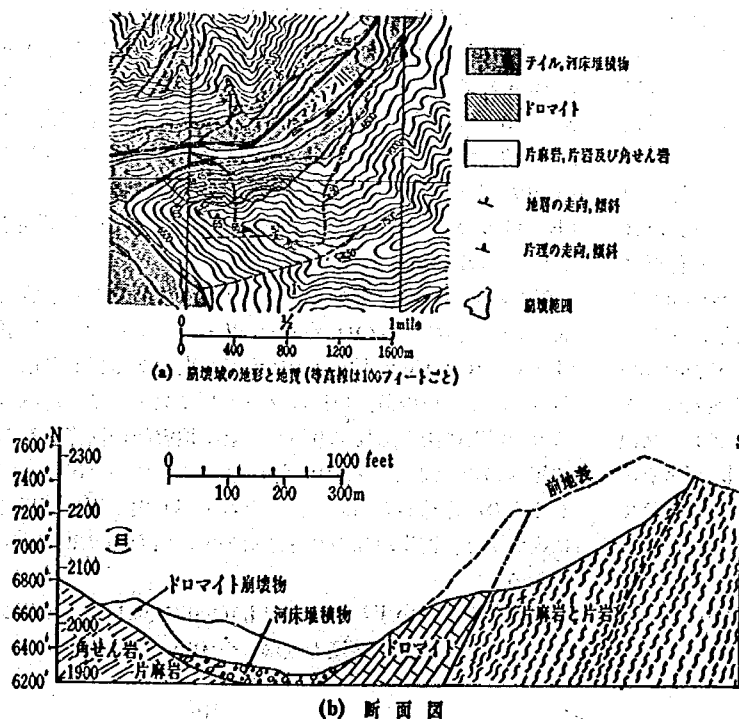
図-4.1 マジソン崩壊<sup>1)</sup>(ヘブゲン湖地震)

崩壊は地震とほぼ同時に起こり、約3800万m<sup>3</sup>が崩壊した。崩壊でマジソン川はせき止められ1週間後には深さ60mの湖が出現した。図-4.1(a),(b)に地形と地質及び崩壊形状を示している。図-4.1(b)に見られるように崩壊の前後の地形の比較から、破壊面は円形に近くすべり面の深さは地表

50° 傾いている。ドロマイトは割れ目の少ない良好な岩盤で表面傾斜角も 45° と急である。一方、片岩と片麻岩には割れ目が多く、部分的には破碎や変質を受け、深い所まで風化している所もある。この岩石の地表面の勾配は平均 27° と緩い。

図-4.1 の平面図及び断面図に見られるように崩壊はドロマイトが分布する背後の斜面に生じたこと、岩質の弱い片岩類を比較的強いドロマイトが“擁壁”状にとめている部分に生じたことから、この巨大な崩壊の原因は特別な岩盤構造にあったと考えられている。すなわち、岩の強さからみて本来緩傾斜であるべき斜面が、特別な構造に支えられて一時的に安定を保っていたが、河川の浸食、岩盤クリープなどの変化を受け、更に地震により平衡が破れて崩壊したといえる。

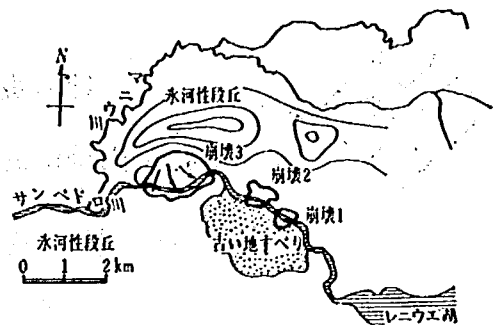
図-4.2 レニウエ湖の下流の崩壊<sup>1)</sup> (チリ地震)

図-4.2 はレニウエ湖の近くの下流に生じた崩壊である。3箇所のうち崩壊3が最大で幅 1.5 km、土量 3000 万  $m^3$ 、これが 5 分間ないしそれ以下のうちにごう音を発して崩壊した。土砂の移動は水平に約 300 m、落差約 20 m である。崩壊2、崩壊3の崩壊は 1575 年の大崩壊地の中に再び生じたものである。崩壊物は河をせき止め深さ 26.5 m の湖を作った。崩壊3の地盤は氷河性の湖成堆積物である飽和シルト、粘土からなる。崩壊後、付近一帯から噴泥・湧水があり、末端からはシルト・粘土の絞り出しがみられた。崩壊原因は次に述べるアラスカのターナゲイン・ハイツのものと同様、軟弱層の液状化、振動による鋭敏粘土の著しい強度低下にあると考えられている。

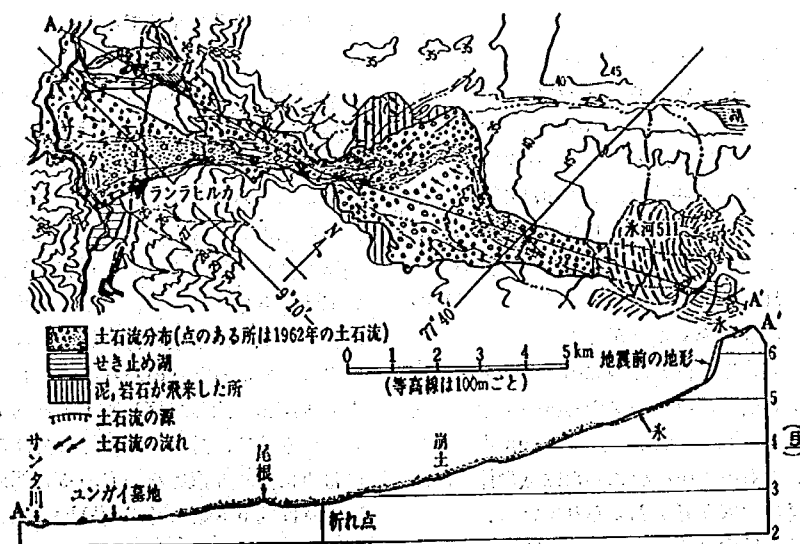
図-4.4 ペルー地震のフアスカラン土石流

土石流の流出経路は図-4.4のとおりである。北ピークに発生した崩壊は約5 000万 m<sup>3</sup> で大小の岩石片に氷を混じえる。氷河511上を約1 000m 降下し流路半ばにある緩斜面に出ていったん広がり、再びサクサ(Shacsha)溪谷で絞られる。これよりサンタ(Santa)川に至るまでの間に二つに分かれ、直進してランラヒルカ(Ranrahirca)の町へ向かうものと、一部が分岐して河床から230mの高さにある尾根をのり越えてユンガイ(Yungay)の町を直撃し、サンタ川に至るものとなる。土石流の大部分はサンタ川に出て停止するが、このとき土石流は数100mの河幅を横切り対岸へ83mの高さまでのり上げている。この土石流で18 000の人命が失われユンガイの町は壊滅状態になった。

土石流は流れの途中で土砂を混じえるが全体の50~10%は岩塊、その他砂、粘土分、氷塊からなる。運搬した岩石の大きいものはランラヒルカに7 000 tの岩塊、ユンガイ

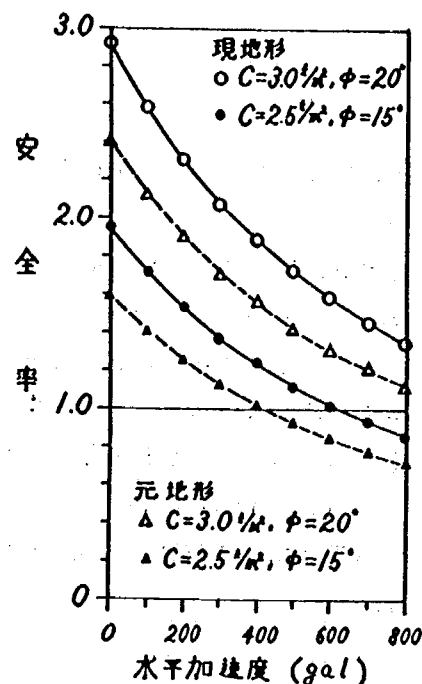
図-2.5 安定解析結果

低下を試算した結果が図-2.5である。

強度として、前述の(3)の土質試験結果をそのまま用いた場合、加速度が大きくなっても安全率が1.0を割ることはなかったが、三軸圧縮試験時に試料をしめ固めた点等を考慮して任意に強度を低下させた場合、元地形を想定し、 $C = 2.5$   $t/m^2$ ,  $\phi = 15^\circ$  とした場合に400  $m$ 程度で安全率が1.0を割った。

なお、関東地震時の神奈川県での震度はVI (250 ~ 400  $m$ )程度とされており、試算結果と合うようになるが、元地形の推定の妥当性、地盤強度の誤差および安定解析法自体の問題等の多くの疑問点が残るので、厳密な議論には将来のより詳細な検討が必要である。

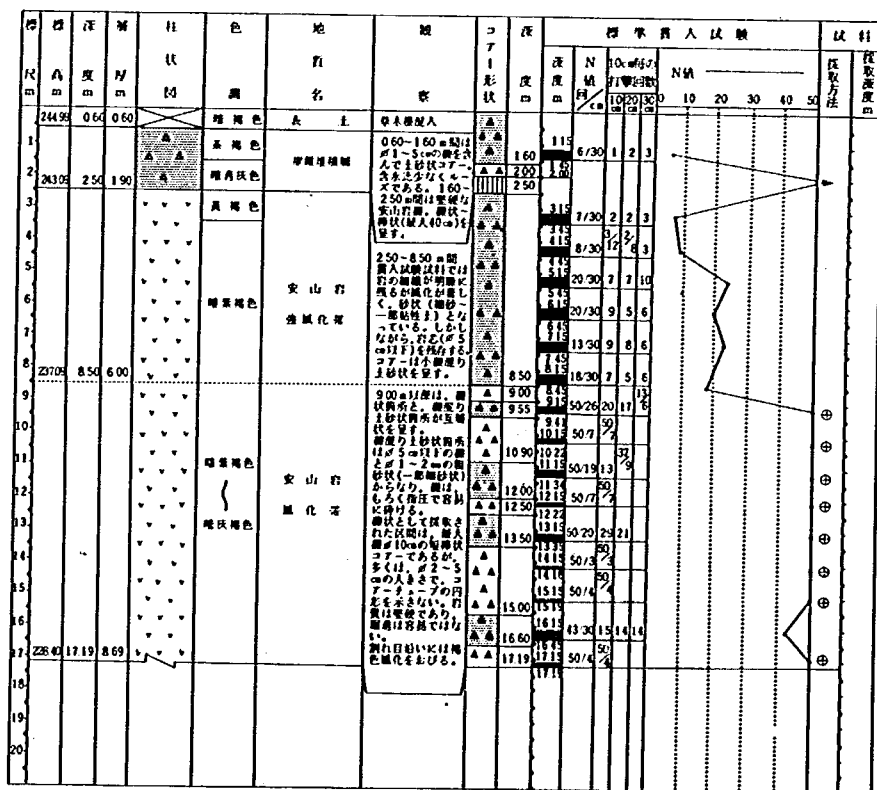
図2-3 ボーリング柱状図（ボーリング位置は図2-2参照）

本地区の地質は、地質分布、周辺の地質構造より推定すると下位から凝灰岩・凝灰角礫岩、変朽安山岩から構成されていると考えられる。凝灰岩は南東向き崩壊斜面東端に分布し、比較的良好な岩盤性状を示す。凝灰角礫岩は南東向き崩壊斜面に分布し、崩壊跡でみられる岩盤は良く固結したものであるが、崩壊頂部より上方斜面でのボーリング調査では深度4m付近までN値<10とルーズな性状を示している。変朽安山岩は、凸状未崩壊斜面（斜面-2）および南西向き崩壊斜面（斜面-1）に分布している。凸状未崩壊斜面での安山岩露頭は所々硬質な岩芯を残す赤紫色に風化変質した「礫混り砂質土」になっており、詳しくは、地質柱状図（図2-3）に示すように、地表付近ほど風化が著しく深度6m以浅はN値10~20を示している。地表から2~3mには崖錐性堆積層があり、その試料は土砂状を示すが、この中に礫状、棒状の堅硬な安山岩礫（最大径40cm）が点在し、その性質は一様でない。南向き斜面の崩壊跡露頭は硬質な岩盤であるが、割れ目が著しく発達しガサガサの状態である。崩壊頂部付近のボーリング調査でも深度11m付近までN値<40と凝灰角礫岩より著しい風化状況にある。

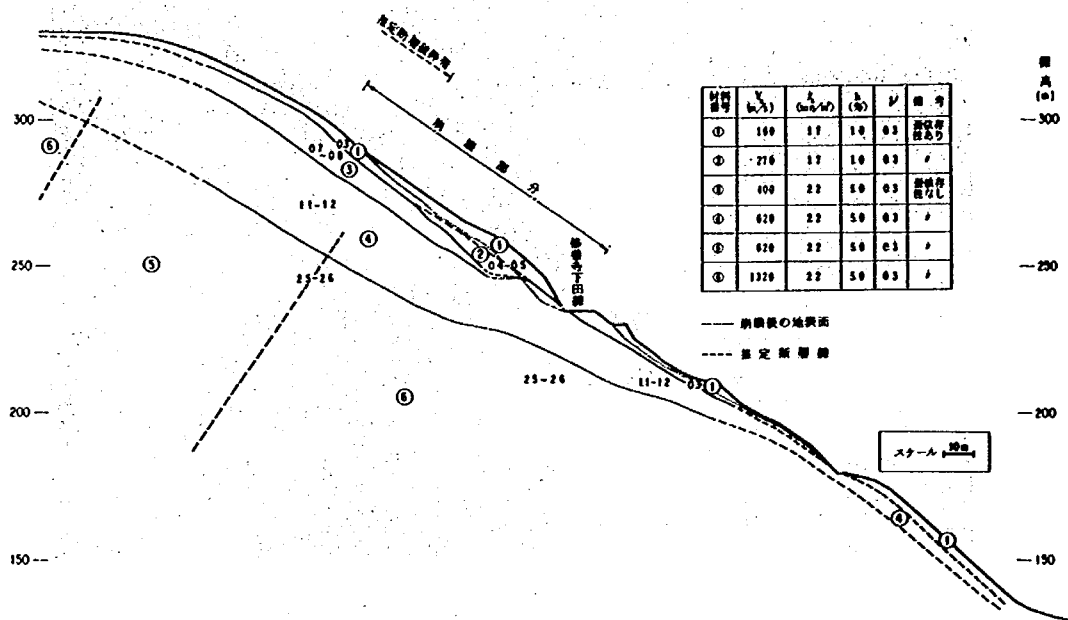
図 2-4 解析対象断面（斜面-1，推定断面）

図2-2の中の断面線A-A'（斜面-1）およびB-B'（斜面-2）に沿った断面図が、図2-4および図2-5である。ここで、もとなる図2-2の平面図は斜面崩壊後に作成されたものなので、崩壊前の地形は周囲の地形からおおよそ推定して求めたものである。

図2-4および図2-5に示した地層境界線は断面に沿った弾性波探査の結果より定めたもので地質境界とは厳密には一致しないが、図中の第①層が崖錐性堆積層に対応し、②~④層（斜面-1）および②~③層（斜面-2）は風化安山岩帯、⑥層（斜面-1）および⑥層（斜面-2）はほぼ新鮮な安山岩帯に対応する

ものである。図中の数値は弾性波探査結果より得られたP波の伝播速度 (Km/sec) である。一方、未崩壊斜面において行なわれているPS検層の結果をもととし、ポアソン比( $\nu$ )を0.3程度と仮定してS波速度( $V_s$ )を求めた結果が図中右上の表に示した値である。同表中には単位体積重量( $\gamma$ , 推定値)も示されている。

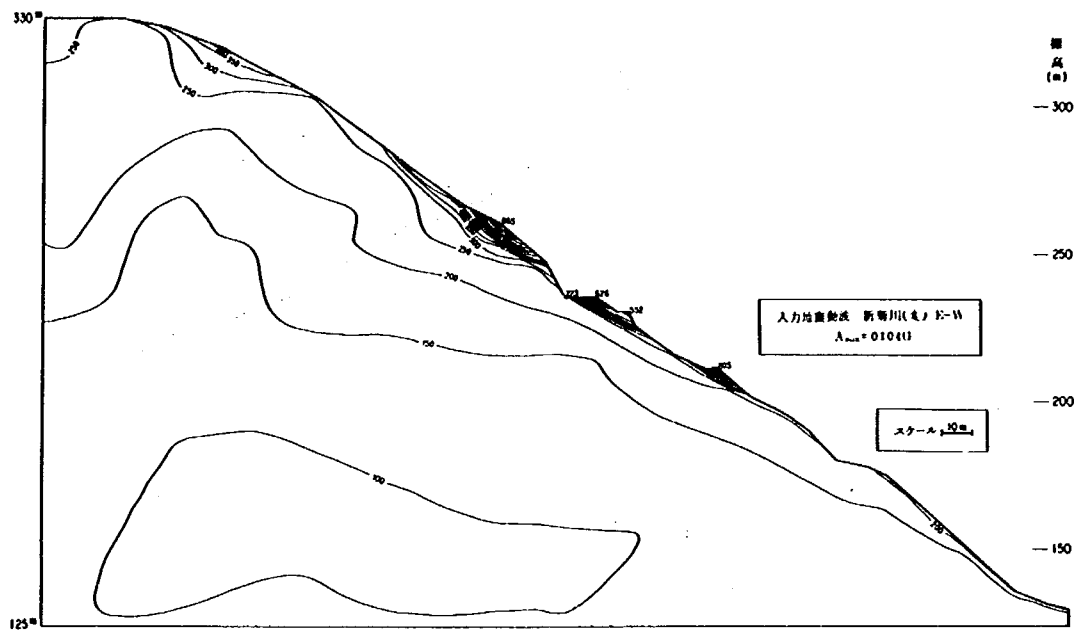
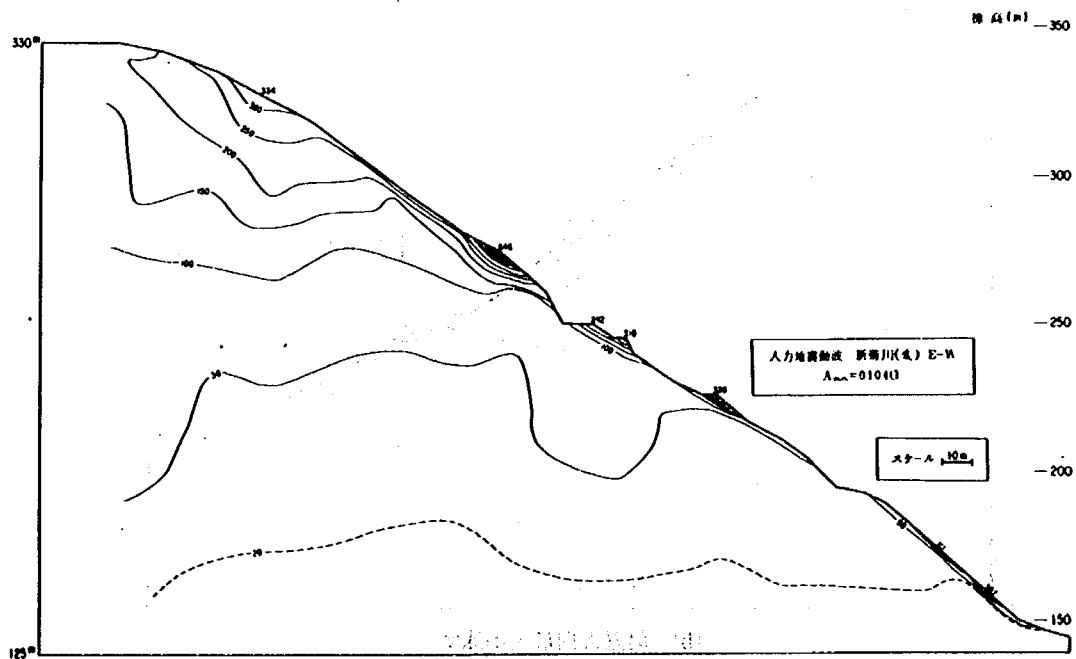
図5-1(1) 最大加速度の分布(斜面-1, 新菊川記録を作用させた場合)

図5-1, 図5-2, 図5-3は, それぞれ新菊川記録, 観音崎記録, 開北橋記録を作用させた場合の水平方向および上下方向の最大加速度の分布を示したものである。また, 図5-4は応答波形の1例として, 新菊川記録を作用させた場合の加速度および変位の応答波形(それぞれ, 水平成分および鉛直成分)を示したものである。水平方向の最大加速度の分布に関しては, 以下の特徴が指摘される。

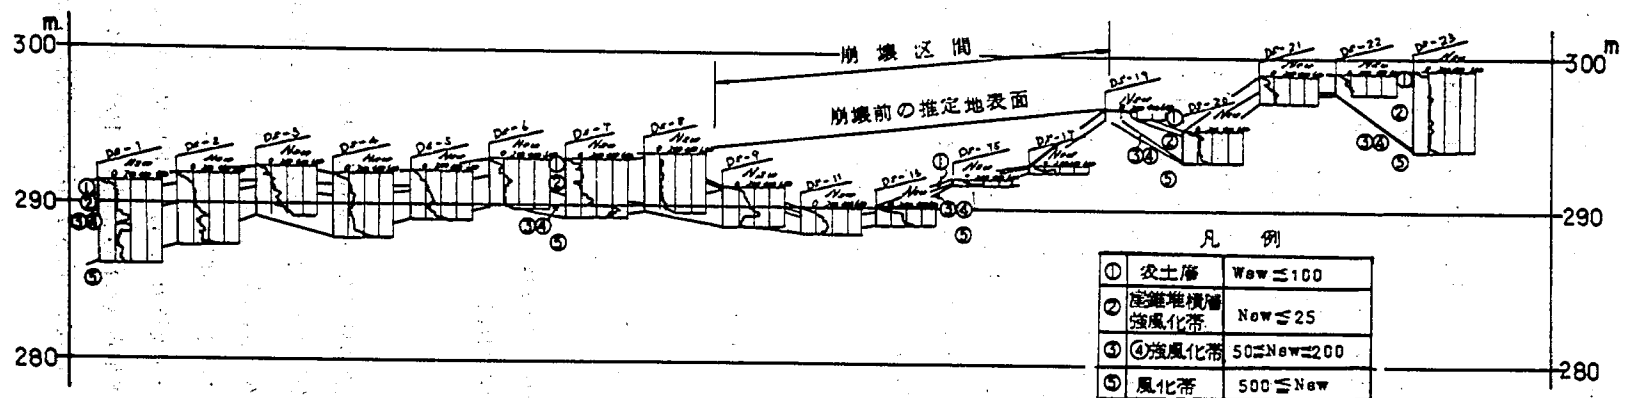
図6-1(a) 斜面-1の横断方向のスウェーデン式サウンディング貫入抵抗断面図

図6-1はスウェーデン式サウンディングの結果を示したものである。斜面-1においてはDS-9地点からDS-19地点間の崖錐層が崩壊している。地震後に崩壊した後から行ったサウンディングの結果からは直接崩壊した土層の強度を把握することはできないが、崩壊した崖錐層は強度の小さい部分であり、その下に現在残っている部分は強度的に崩壊に対して抵抗し得た土層とみることができる。いま、斜面-1における崩壊部分と未崩壊部分の区別が主として崖錐層の厚さによって生じたと考えることができるならば、崩壊した崖錐の特性は、これに隣接するDS-8地点もしくはDS-20地点の特性とおおむね同じと考えることができる。したがって、ここではDS-8地点の強度をもって、崩壊した崖錐層の強度を代表させることとした。DS-8地点のサウンディング結果から粘着力Cを推定すると図6-2に示すようになる。図中には後述する静的コーン貫入試験から推定したCの分布も同時に示している。

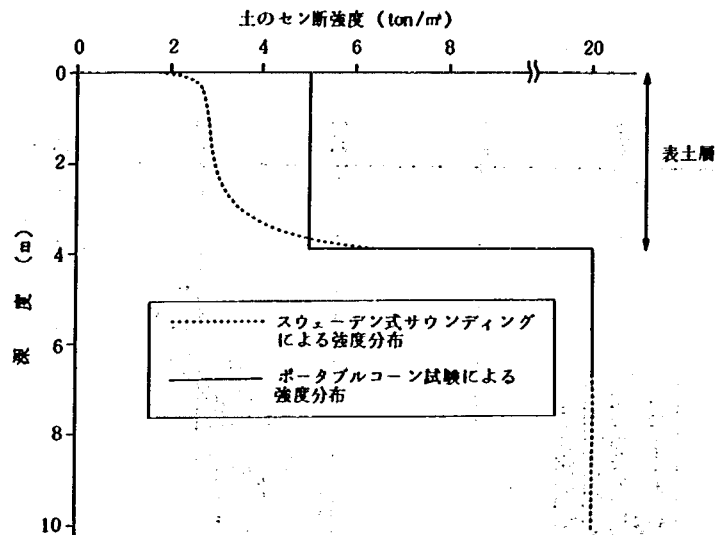
図 6-2 斜面-1 の DS-8 地点におけるスウェーデン式サウンディングから推定した粘着力とポータブルコーンから推定した粘着力の比較

したがって、これから粘着力を推定すると、上記の  $q_c = 4 \sim 6 \text{ kg/cm}^2$  に対応して、 $C = 4 \sim 6 \text{ t/m}^2$  となる。したがって、強度のばらつきを考えれば、 $C \approx 5 \text{ t/m}^2$  程度と仮定することができよう。このようにして、ポータブルコーン試験から求めた Na 8 地点 (DS-8 地点とほぼ同一地点) の  $C$  の分布を図 6-2 に示す。表層では、 $C$  の値はスウェーデン式サウンディング試験結果からの推定値の方が、ポータブルコーン試験結果からの推定値よりも小さくなっているが、表層以下については、スウェーデン式サウンディング試験結果からは  $C > 21 \text{ t/m}^2$ 、また、ポータブルコーン試験結果からは  $20 \text{ t/m}^2$  以上 (地表から 1~2 m で  $C > 20 \text{ t/m}^2$  となり、それ以深は貫入不能となっている) となっている。したがって、表層以下の土層については、 $C = 21 \text{ t/m}^2$  として取扱うこととした。

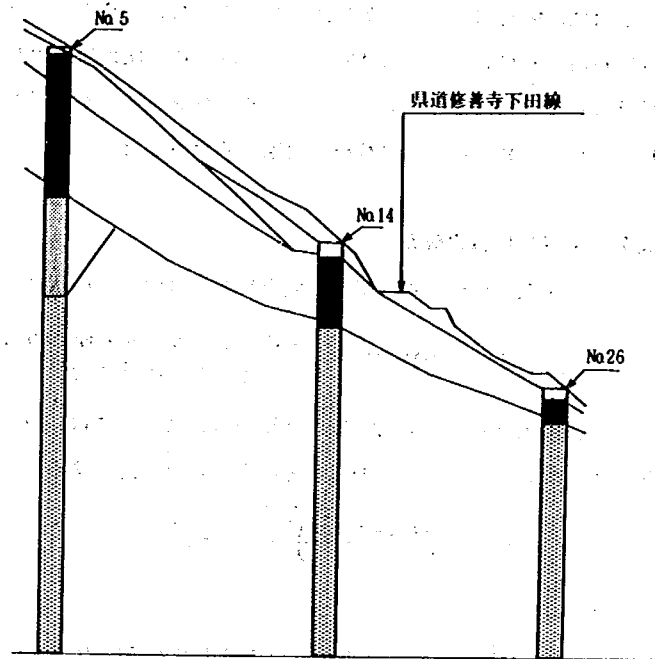
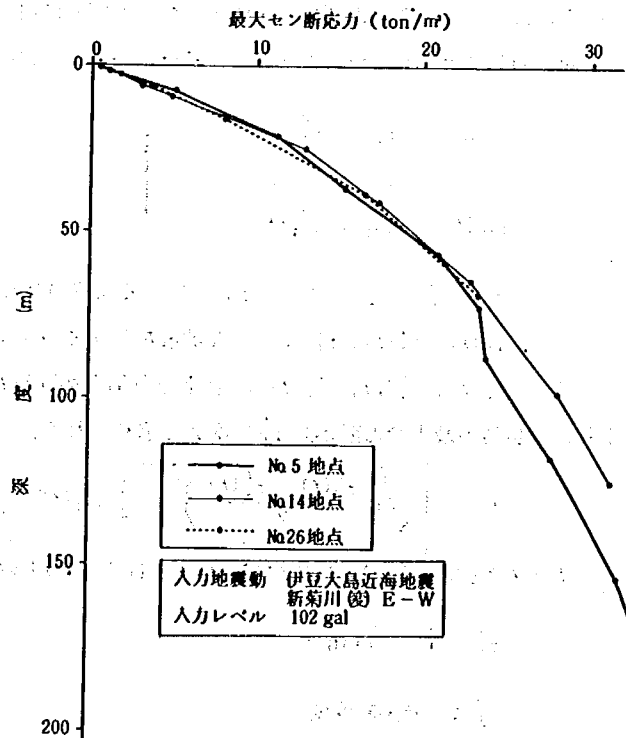
図6-4 一次元土柱モデルによる最大せん断応力分布の推定

このようにして、要素ごとに(6-4)式で、すべり係数 $S_f$ を求めることができるが、地震応答解析では要素ごとに要素の重心位置での応力が求められるため、崖錐層内での深さ方向の応力分布を安定性の検討に必要な程度に細かく求めることができない。そこで、図6-4に示すように斜面-1の中から3地点を選び、1次元の土柱モデルにより崖錐層内の応力分布を計算した。このような計算では斜面の形状の影響が計算結果に反映されていないが、表層の応力の分布を知るためにはある程度有効と考えられる。この結果によれば、最大せん断応力は深さ方向に深さ $z$ の約1/2乗で増加していることがわかる。しかしながら、表層の2~5m程度の範囲では、最大せん断応力は深さに比例して増加しているとみなしても大きな誤差は生じないと考えられる。このような点から、ここでは崖錐層内の最大せん断応力の分布を、地表面を0とし、要素の重心位置での計算値を結ぶ直線上

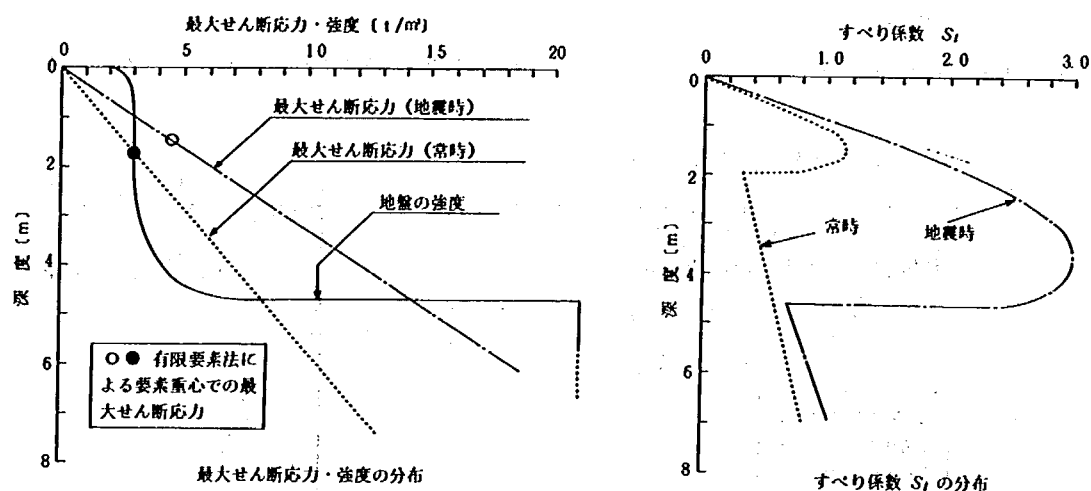
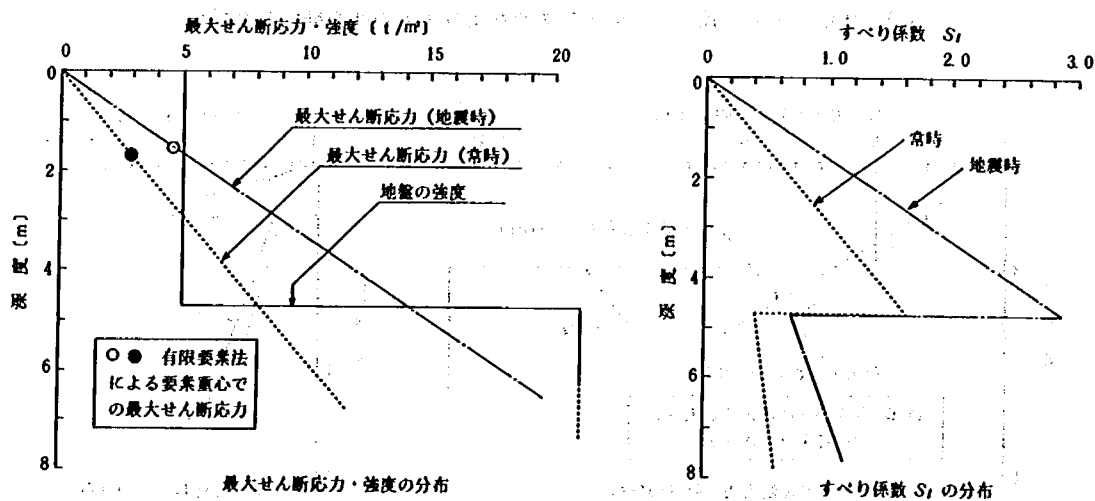
図6-5 最大せん断応力および強度の分布とこれより求めたすべり係数  $S_f$  の分布  
(●○● (斜面-1, 県道直上の斜面, 図2-7に示す要素No16))

の分布とした。たとえば、斜面-1における、最大せん断応力および強度の分布と、これより(6-4)式で求めたすべり係数  $S_f$  の分布は図6-5(斜面-1の県道直上の崩壊した斜面—図2-7に示す要素番号No16)および図6-6(斜面-1の上方の未崩壊部分—図2-7に示す要素番号No5)に示す通りである。

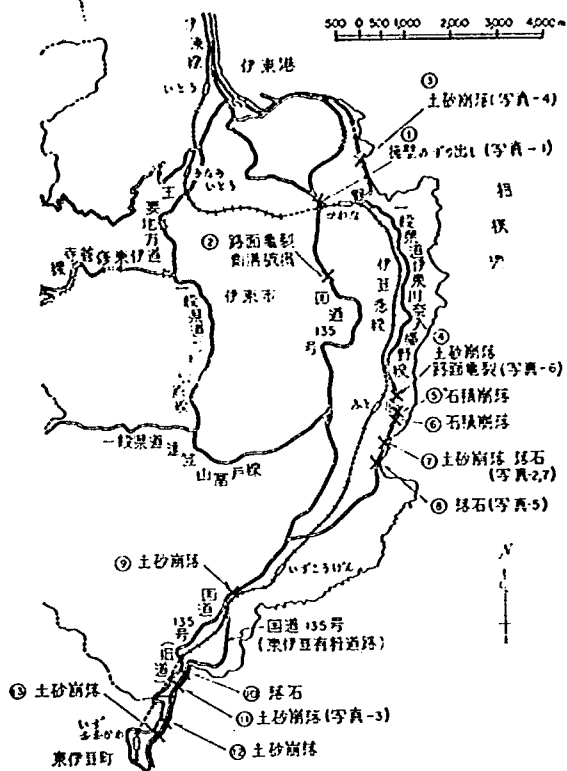
図-4 主な道路被災箇所

伊豆半島の地形・地質の特性上、今回の地震でも斜面の土砂崩落・落石による被害が顕著であった。今回の地震で土砂崩落・落石が生じた主な箇所の状況は次のようであった。

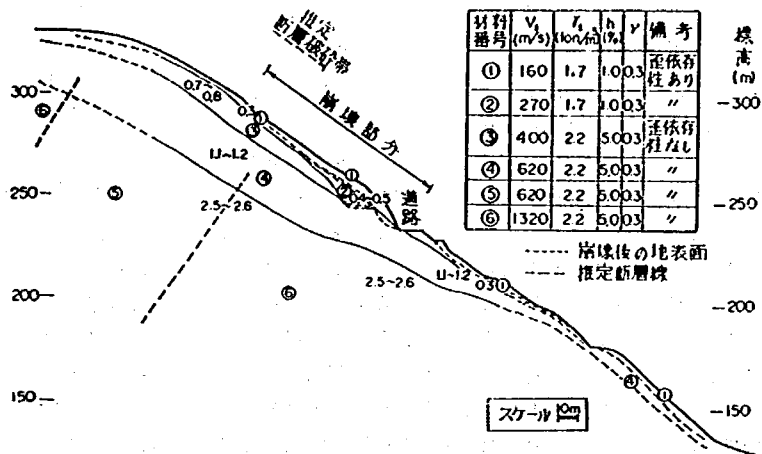
図-1 斜面-1（崩壊した斜面）の推定断面

・下田線沿いの斜面であり、伊豆大島近海地震により崩壊した南面き斜面（斜面-1）およびこれに隣接する未崩壊斜面（斜面-2）の2断面である。斜面-1（勾配約40°）は道路延長125mにわたり路面より30～50mの高さから崩壊したものであり、崩壊厚は斜面に垂直な方向に最大5m程度である。基岩は変朽安山岩であり、表層2

～5mには崖錐性堆積層があり、これが崩壊土砂となった。

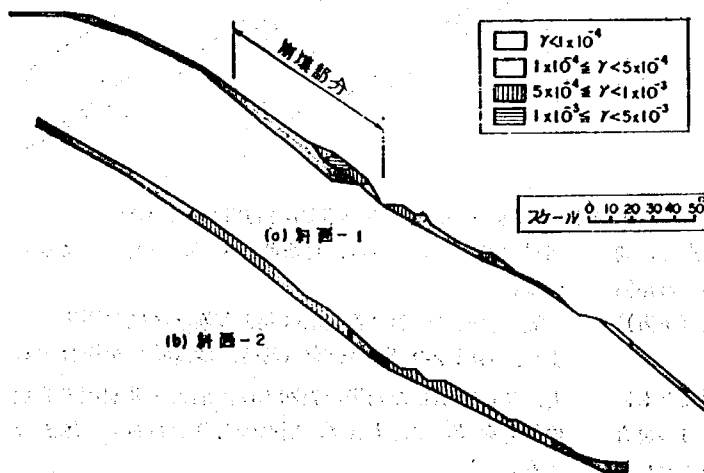
図-6 最大せん断ひずみの分布 (新菊川記録を作用させた場合)

る。水平方向最大加速度に対する鉛直方向最大加速度の比は、基本的には斜面の勾配によって変化すると考えられる。斜面の解析には、今後、鉛直方向の入力地震動も考慮することが必要とされよう。

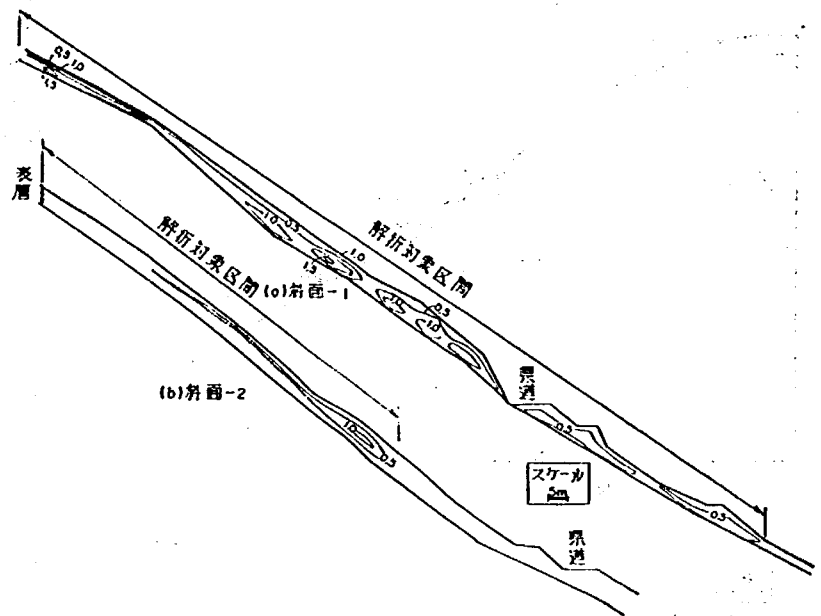
図-7 常時のすべり係数  $S_f$  の分布

(iii) 常時における  $S_f$  の値は、斜面-1、斜面-2ともに地震時の値に比較して小さい。たとえば、斜面-1の場合には、地震時の  $S_f$  の最大値が3以上であるのに対し、常時には1.5程度にすぎない。また、常時において  $S_f$  が

相対的に大きい領域は、地震時にも  $S_f$  が大きくなっている。

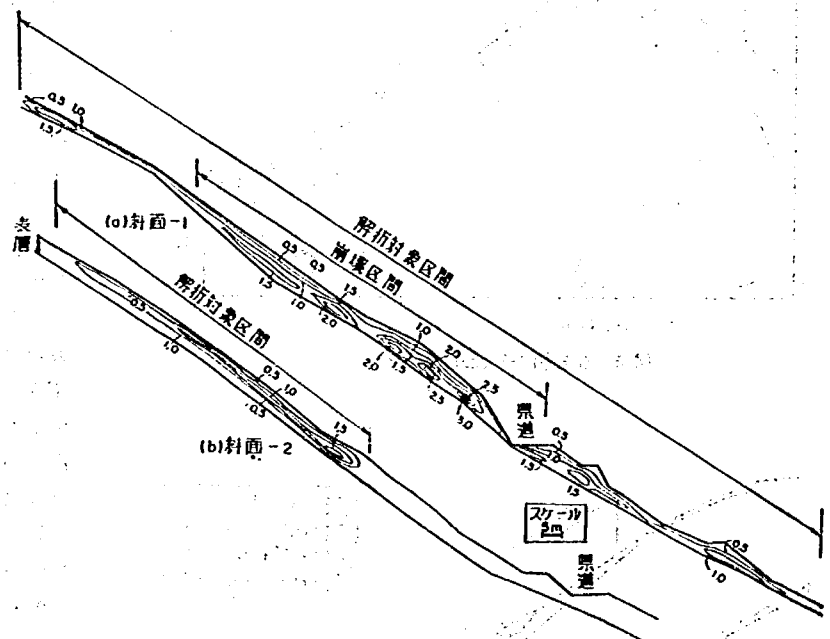
図-8 地震時のすべり係数  $S_f$  の分布（新菊川記録を作用させた場合）

(iv) 斜面-1における崩壊区間と非崩壊区間の両者、および、斜面-2の  $S_f$  の分布（常時、地震時）を総合すると、ここに示した結果の範囲では、崩壊と非崩壊の判定の境界を  $S_f \approx 2$  とすれば、崩壊の有無をおおよそ区別できる。

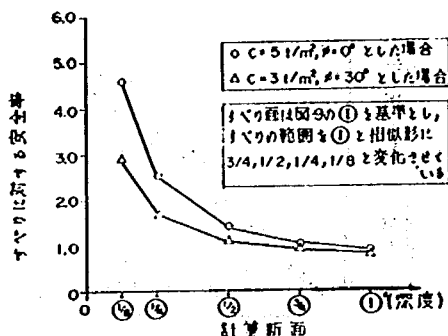
図-11 すべり面の深さを变化させた場合の安全率の変化  
り面とする場合の安全率よりも小さくなりそうである。このような点を検討するために図-9に示した①のすべり面を基本とし、このすべり面の深さおよびすべり範囲を相似的に3/4, 1/2, 1/4, 1/8倍とした場合の安全率を図-11に示す。この結果によれば、すべりに対する安全率はすべり面を深くとるに従って低下しており、崖錐層底面からの方が崖錐層の中間からよりもすべりやすいことを示している。この検討では、崖錐層内の地盤定数( $c, \phi$ )は一定と仮定しているため、これらの地盤定数の大きさおよび分布が変化した場合についても検討することが必要とされる。しかし、一般には、崖錐層内に強度の差が大きい境界面がない限り、崖錐層の底面からすべると考えることができよう。
