昭和56年10月台風24号により  
千葉県下に発生した地すべり  
災害現地調査報告

昭和57年3月

建設省土木研究所  
砂防部地すべり研究室

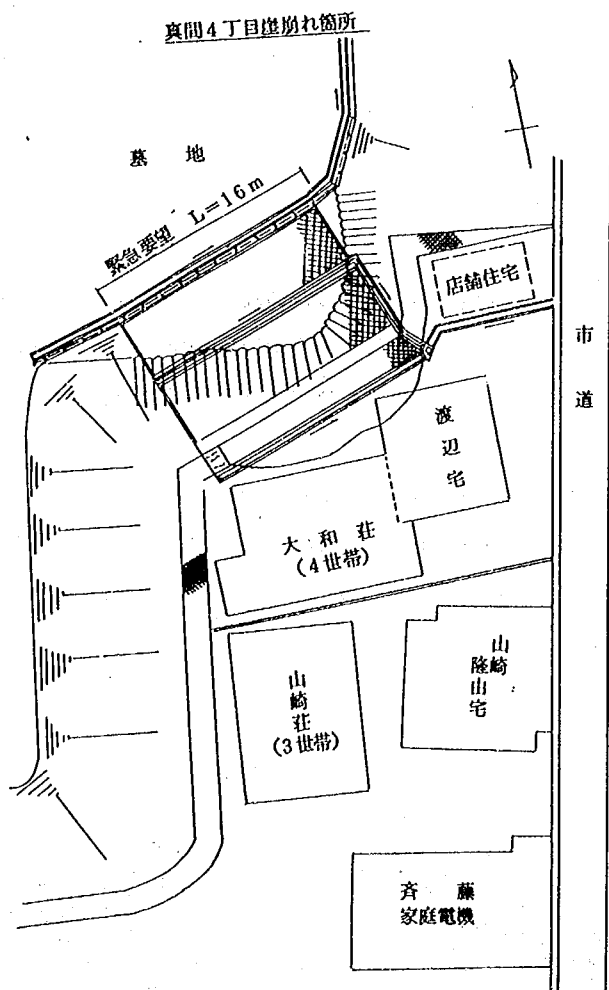
図-6 真間山平面図

国鉄総武線市川駅の北方約1.2kmに位置した急傾斜地である。この急傾斜地は、2の地形地質概要で述べた通り成田層の上部に関東ロームを乗せた下総台地と沖積層との境界部に当たる。高さ約13mの急崖が幅約16mにわたって崩落し、アパートと民家1戸を半壊した。

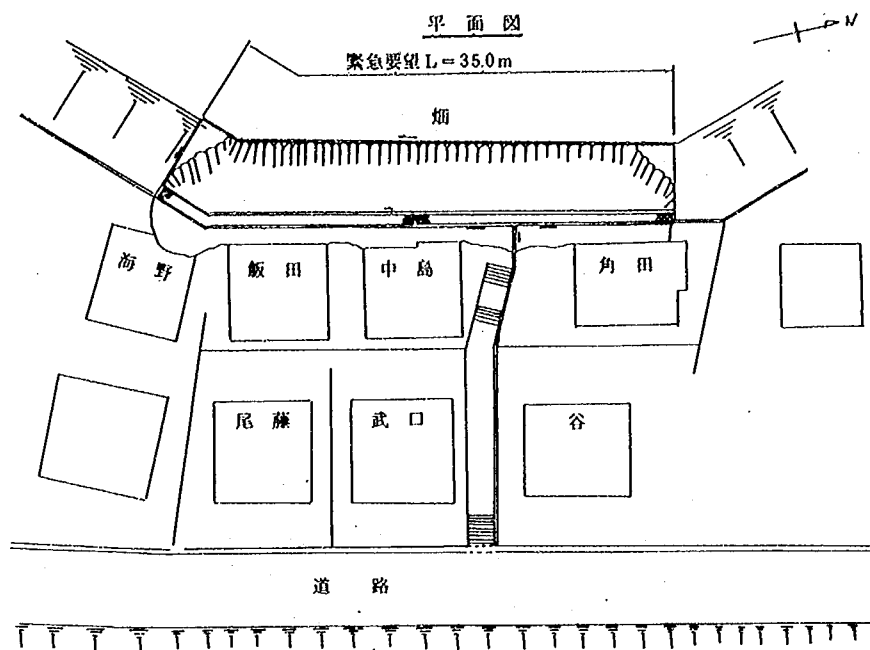
图-8 大野平面图

図-8に平面図、図-9に断面図をそれぞれ示す。写真-3は崩壊状況、写真-4は民家の石塀の被災状況を示す。

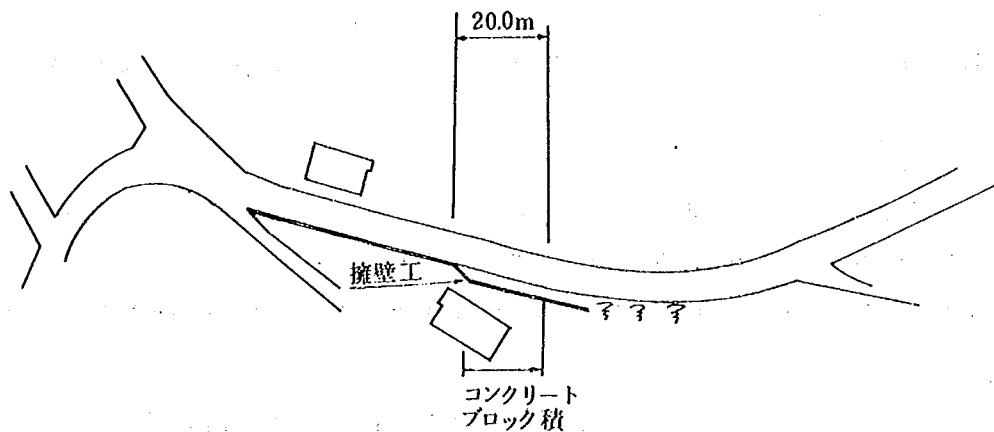
図-11 柏井平面図

壊箇所は前記の真間山、大野3丁目と同様の位置にあたる。概略の平面図と断面図を図-11, 12に示す。

崩壊箇所はちょうど側溝の水衝部に当たり、側溝から何らかの原因で漏水が発生し、その水が関東ローム層に浸透してこの災害を誘発した可能性も考えられる。

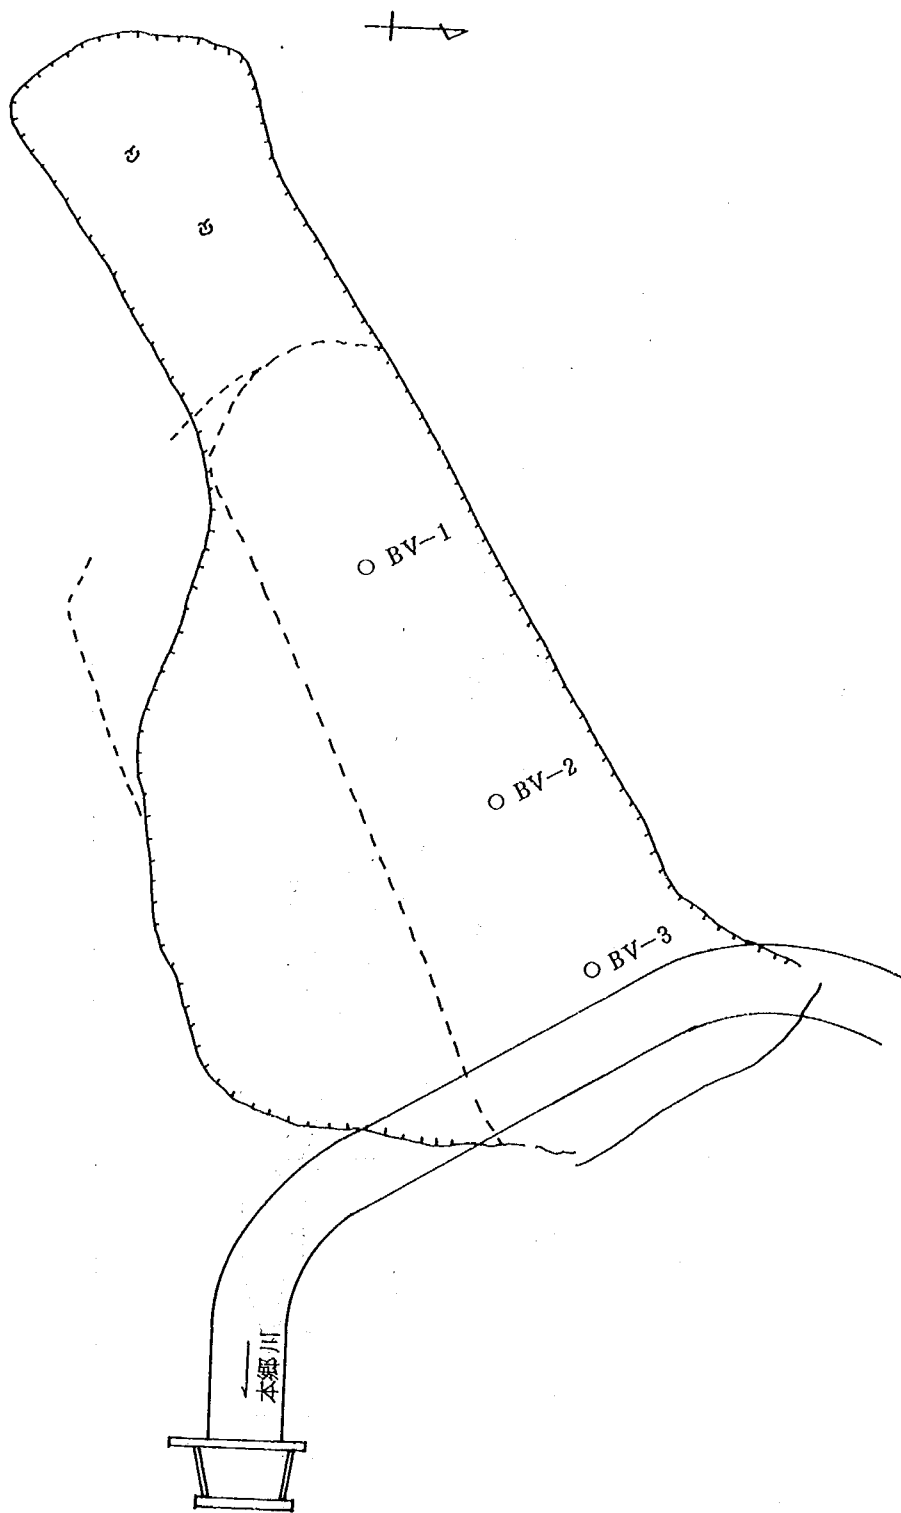
图-15 大井平面图

災害の規模は図 - 15 の平面図及び図 - 16 の断面図に示す通り、斜面長 150m × 幅 80m である。地すべり土塊は幅 30m に渡って本郷川を乗り越えて対岸の水田まで押し寄せた。このため護岸のコンクリートブロックは幅 80m に渡って破損し本郷川をせき止め、河川水はダムアップされて左岸の水田を冠水させた。10月22日以前の10日間はほとんど降水は無く、台風24号による降水が直接的にこの災害発生の引き金となったと考えられる。写真 - 6 は対岸からの全景、写真 - 7 は護岸の被災状況である。

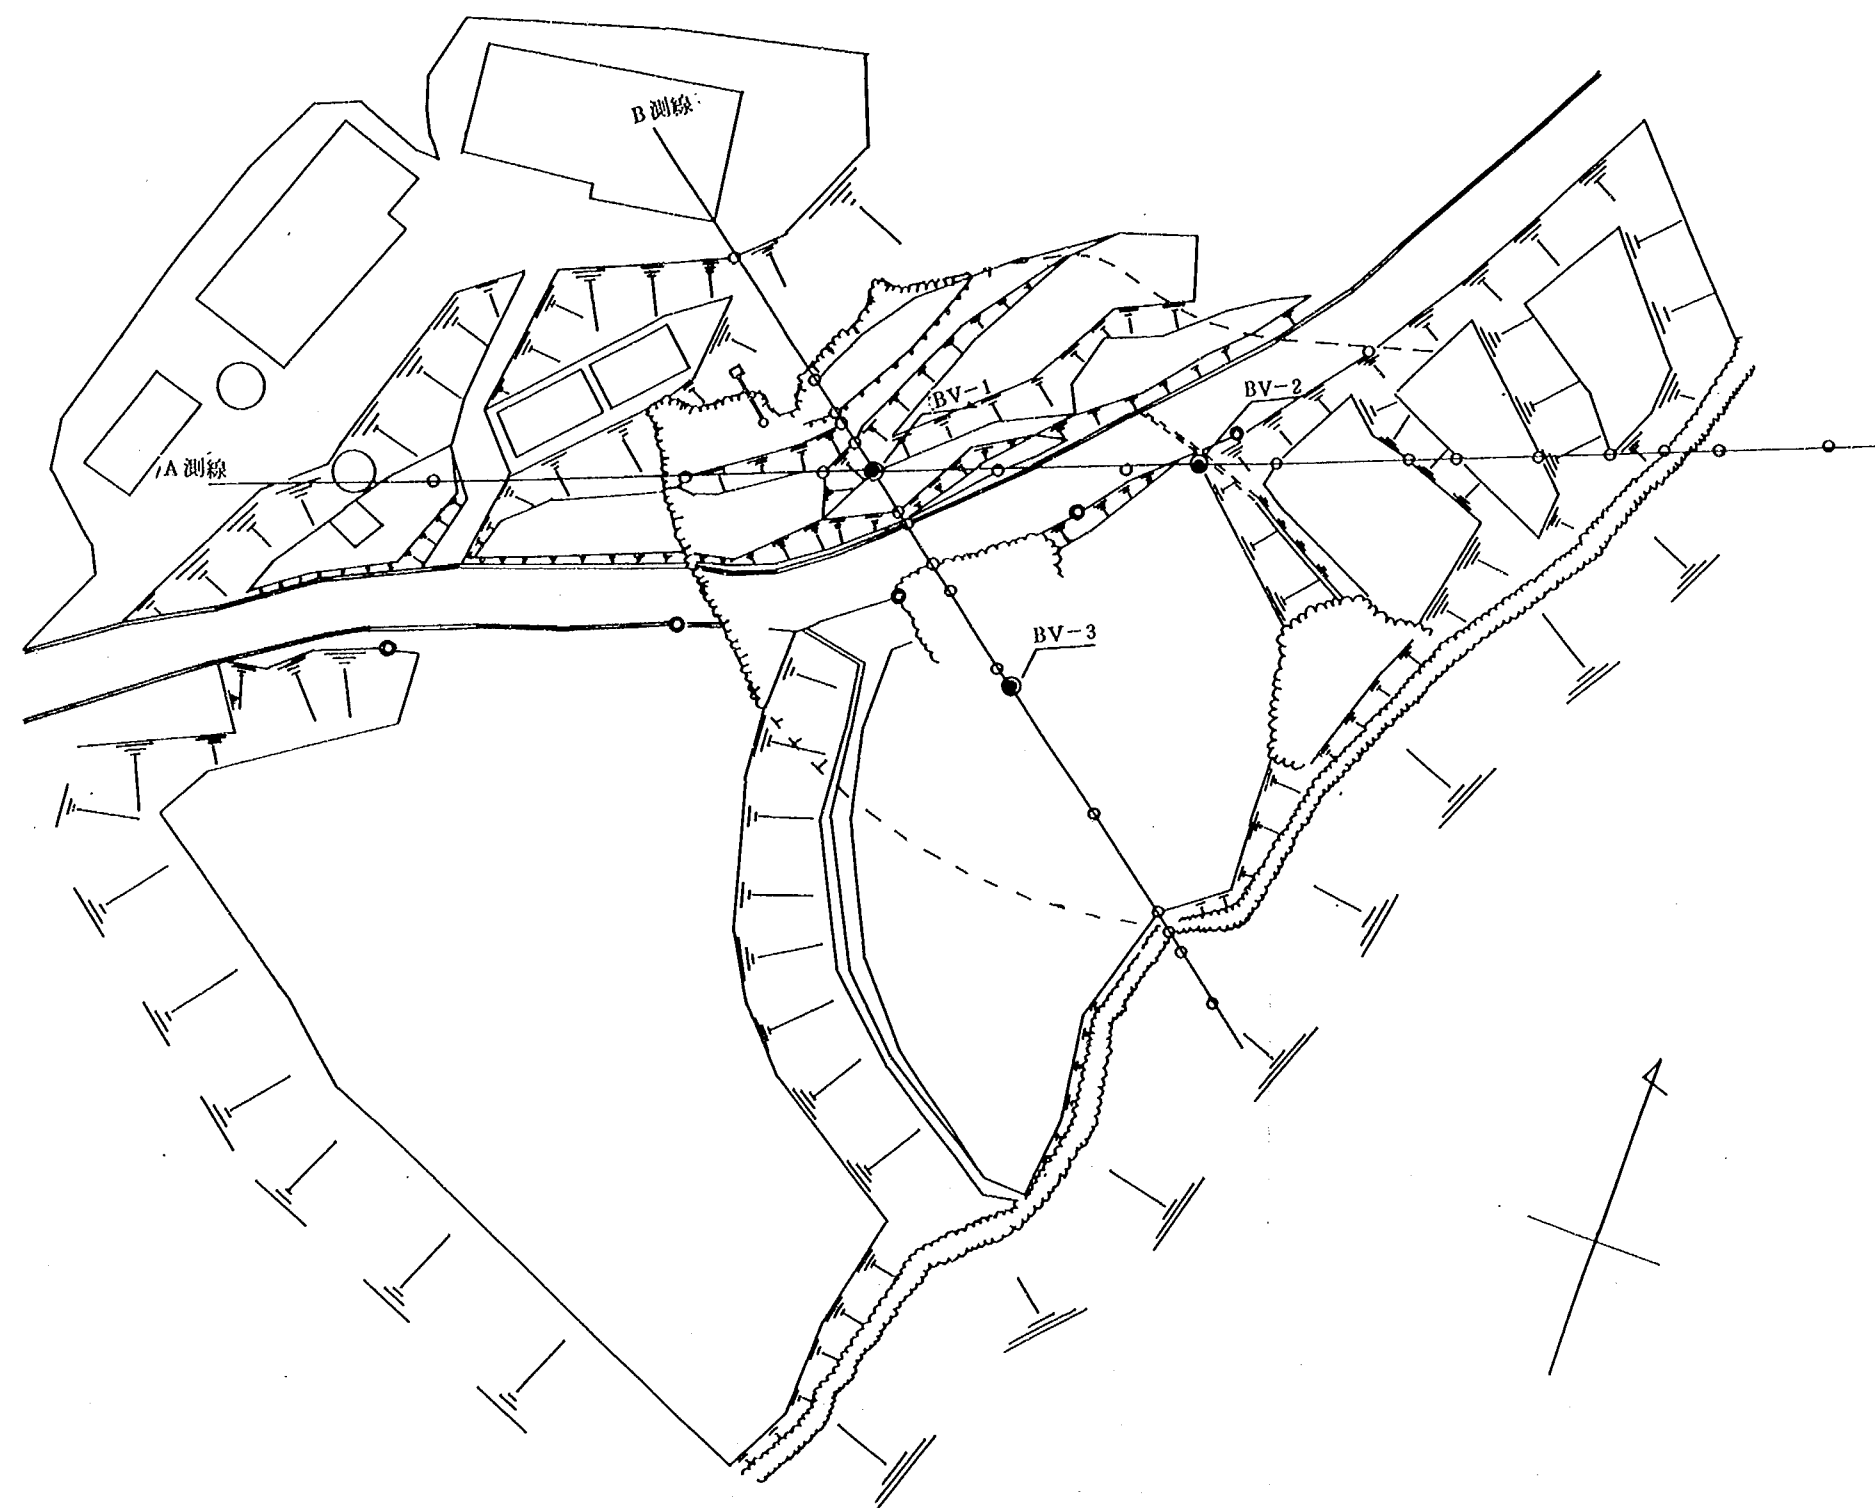
図-17 町道丸184号線平面図

地質はやはり中新生の保田層と安房層群の泥岩及び砂岩と考えられる。付近には東西方向の断層線が走りその影響で地質的には非常にぜい弱な地区である。平面図と地質調査結果からの断面図をそれぞれ図-17、図-18、19 に示す。

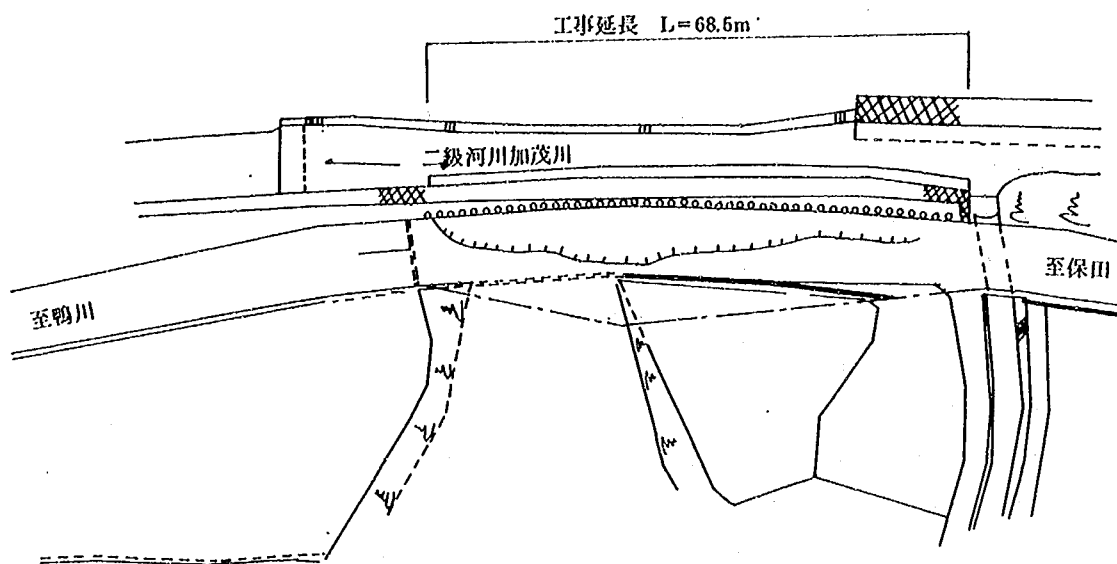
図-20 奈良林平面図

当調査地は鴨川市街の西方約 12 km 地点の鴨川保田線（鴨川市奈良林地内）に位置する。加茂川左岸側の県道に地すべり性の亀裂が発生したものである。図－20 及び図－21 はそれぞれ当地区の平面図、断面図である。

この亀裂は幅約70mにわたって認められ、亀裂から加茂川まで最大10.5mの距離となっている。護岸には現在のところ大きな亀裂の発生は認められず、小さな亀裂を主体とするが、局部的にコンクリートブロックにゆるみが生じている。護岸に顕著な被害を及ぼしていないことから考えると、すべり面は少なくとも護岸の底部付近と推察される。

道路上の亀裂の原因が不等沈下によるものとも考えられるが、次の理由によってこの亀裂の発生原因は地すべりによるものと思われる。

- I) 亀裂の分布形態がやや馬蹄形を呈し、地すべりの亀裂と同一形態を示す。不等沈下であれば、亀裂の発生形態に規則性はなく、バラツキのある亀裂が発生するが多い。
- II) 亀裂の発生は台風24号の豪雨によって顕著になっている。
- III) 護岸工に亀裂が発生しており、しかも道路側にやや傾倒し、地すべりによる回転運動をしているようである。
- IV) 調査地区の対岸及び側方部にも小規模な地すべりが発生しており、当地区にも地すべりが発生することは十分に考えられる。

- I) 道路改良時の盛土；当地区は道路改良が実施されており、護岸までの道路幅は他の地区に比して広がっている。この時の盛土によって上載荷重が加わり、不安定化したものと考えられる。
- II) 河床の洗掘；護岸工には亀裂の発生も少なく、また大きな変形も認められない。したがって

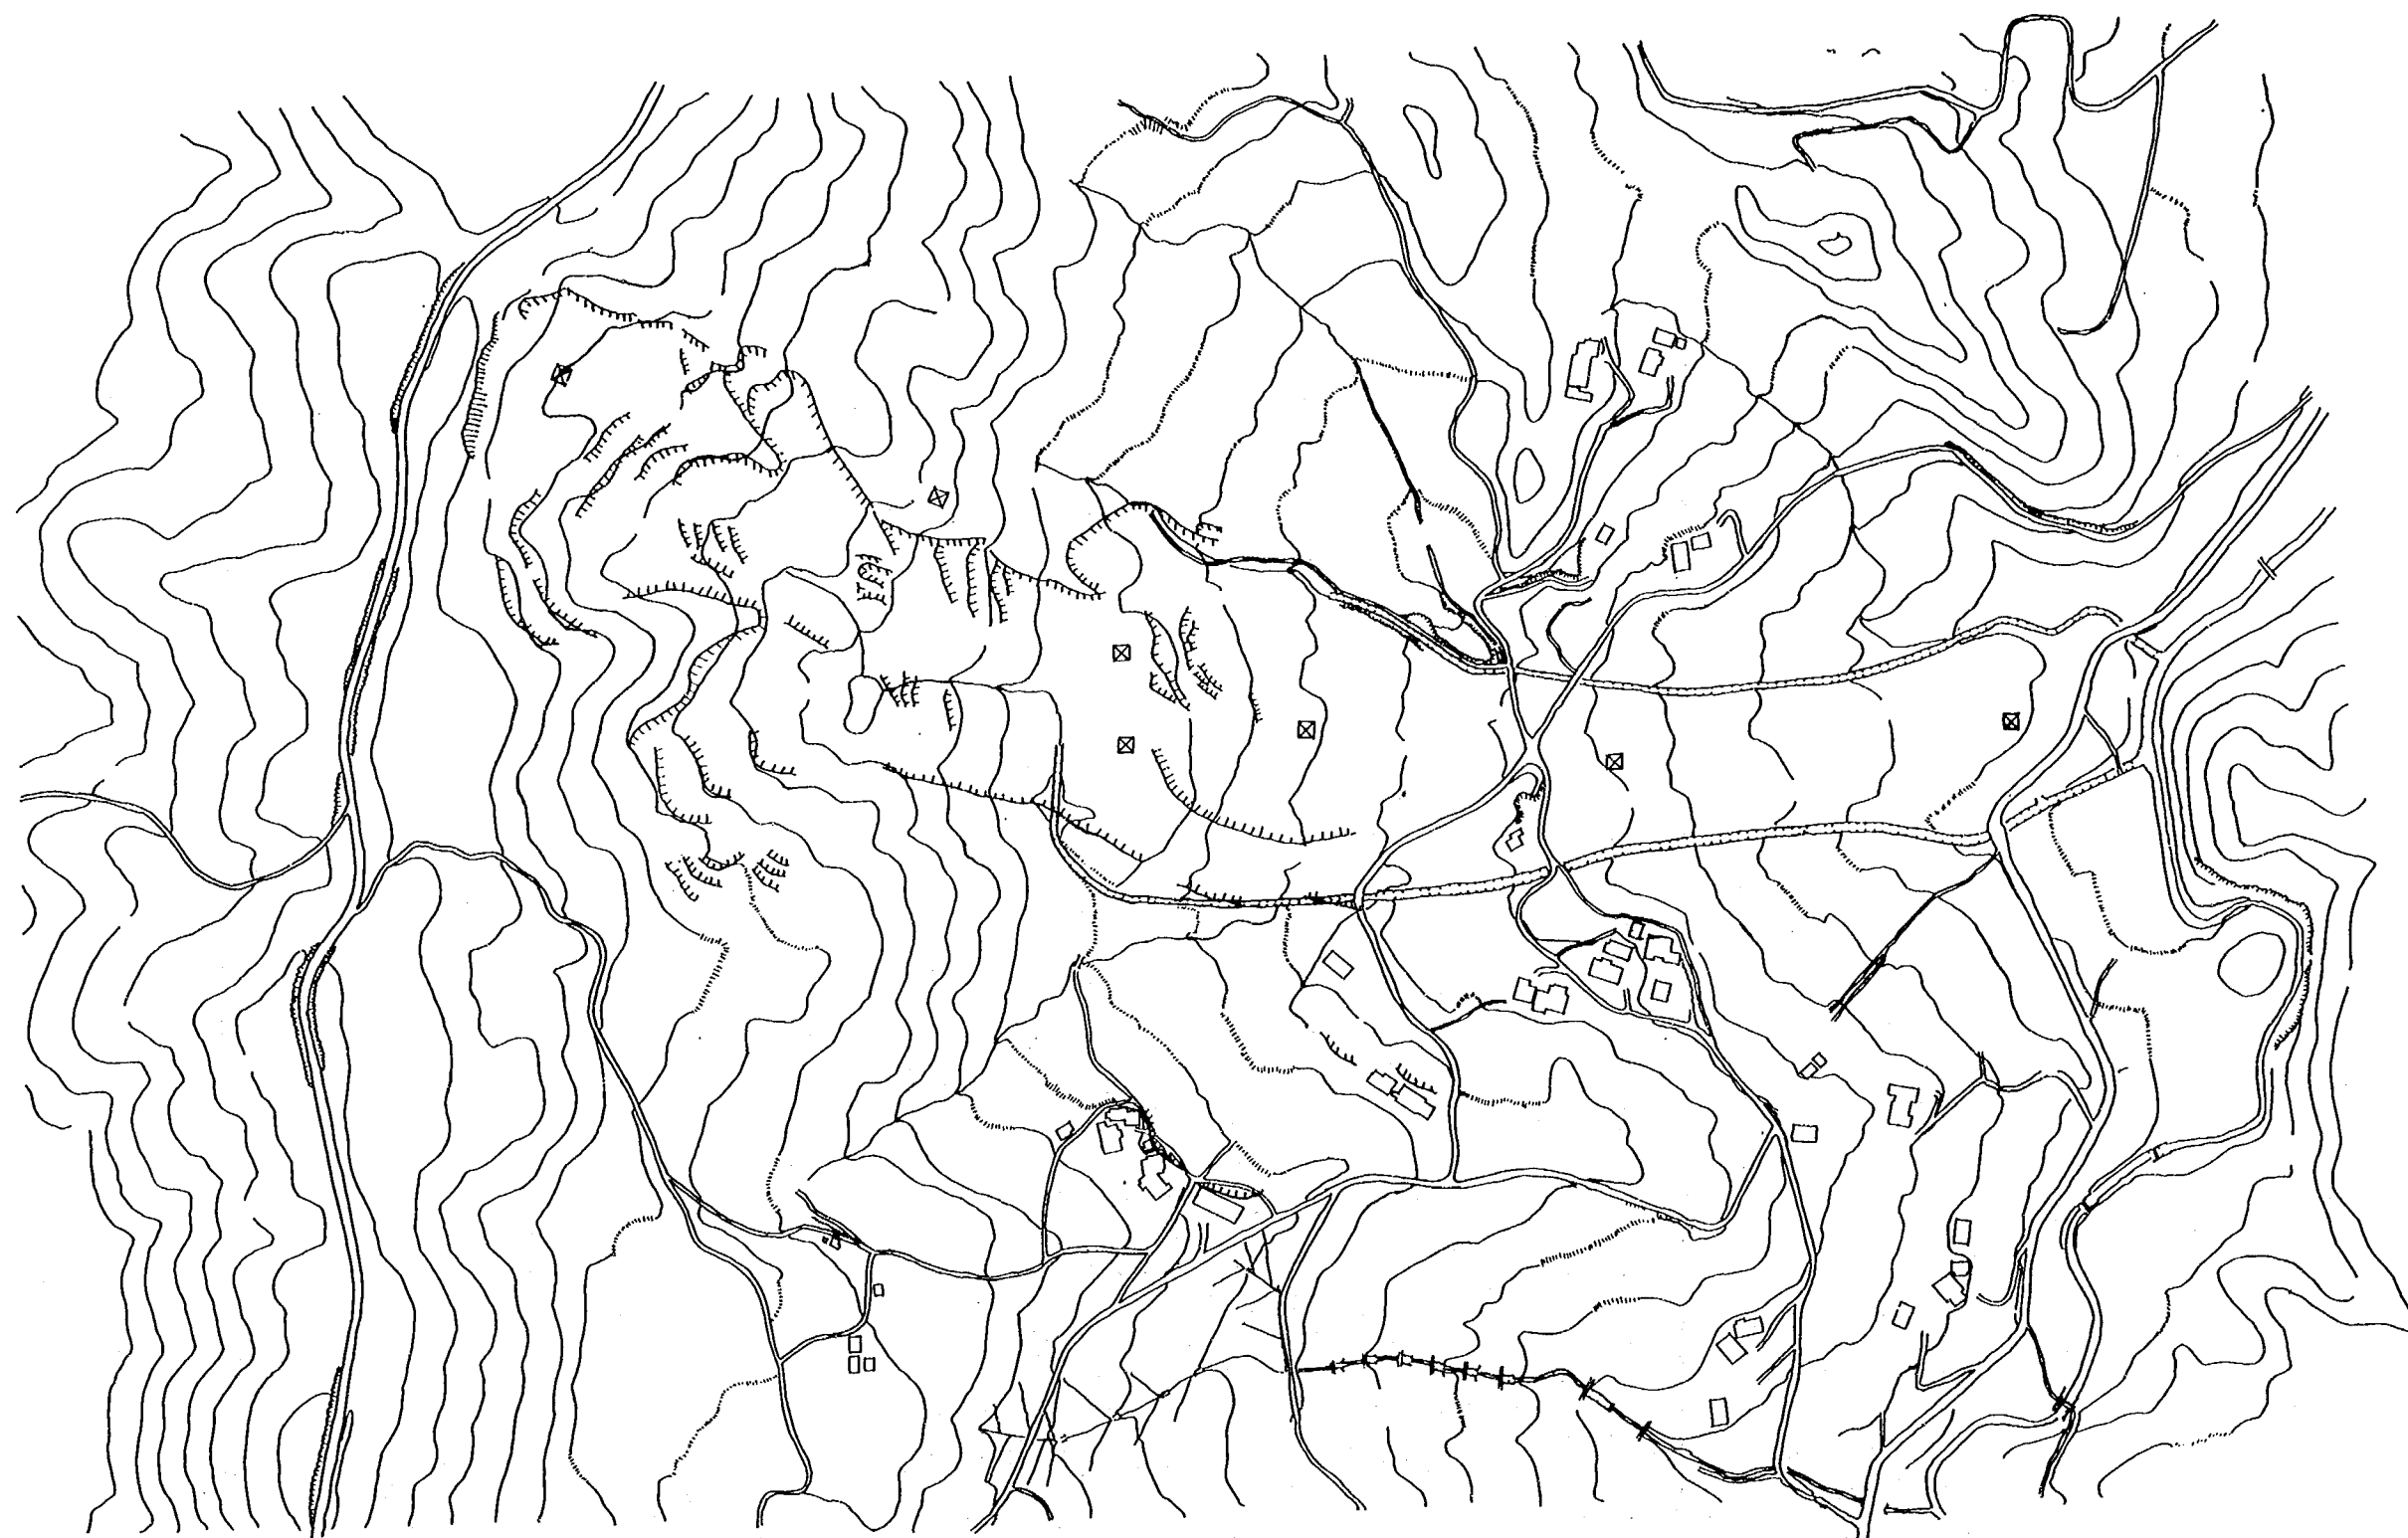
图-22 高田平面图

地形的には、図-22の平面図及び図-23の断面図に示す通り、標高135m付近、185m付近、205m付近及び255m付近にそれぞれ平坦面が形成されており、全般に階段状地形を呈している。これらの地形特性は基盤の地質状況を極めて良く反映しており、標高135m～185m間には当地区で最も下位の地層である嶺岡層群の泥岩が分布し、標高185mから嶺岡山頂にかけては嶺岡層群中に貫入した蛇紋岩が広く分布している。なお標高205～255m間の東部には蛇紋岩の貫入に付随して、基盤の嶺岡層群の泥岩・砂岩の一部が押し上げられている。さらにこれらの蛇紋岩体には、北西～南東の方向に沿って貫入した玄武岩が分布しており、この玄武岩分布域は地形的にも尾根地形を呈し、不動地となっている。

現在地すべり現象が認められる区域は以上に述べた標高135m付近より斜面上部の嶺岡層群及び蛇紋岩の分布域に限られており、標高135m付近より斜面下部には当地区で最も上位(沖積層を除く)の佐久間層群の礫岩・砂岩が分布している。一方、当地区南東側の北東～南西へ伸びる尾根部及び対岸の高鶴山は嶺岡層群より上位の保田層群の硬質砂岩、塊状泥岩が分布しており、不動地となっている。当地区に分布するこれらの各層群(嶺岡層群、保田層群、佐久間層群)は、いずれも断層関係で接しているものと推察される。

次に地表踏査から認められる地すべり現象を斜面上部から順に概述すると、標高280m付近の急崖から標高240m付近にかけては東西及び北西～南東方向へ伸びる開口亀裂(引張亀裂)が無数に発生しており、ブロック西側の玄武岩の貫入岩体との境界部には顕著なズレ亀裂が認められる。さらにこれより斜面下部の標高220～210m付近では地表面が著しく乱れ、ほぼ東西へ伸びる引張亀裂のみならず、これに直交する縦亀裂(圧縮亀裂)も多く認められ、樹木も様々な方向に傾動している。これより斜面直下の標高205m付近では湿地帯が形成され、これより西側にはかなり大きな池が存在し、樹木はほとんど山側へ傾動している。標高200～185m付近にかけては東西に伸びる開口亀裂(引張亀裂)が無数に発生し、標高185m付近の平坦面との地形変換点には顕著な押し出し現象が認められる。次にこの平坦部では東側を中心に地表面が著しく乱れて

おり、北東～南西方向へ伸びる開口亀裂のみならず、南北方向へ伸びる縦亀裂（圧縮亀裂）も顕著である。一方この平坦面西側では水田にはほぼ南北方向にズレ亀裂が生じ、この亀裂はほぼ一直線に野尻川沿いに標高約 160 m 付近まで連続し、標高 140 m 付近の河床が隆起している。また、このズレ亀裂と平行に落差最大 7.0 m の滑落崖が延長約 60 m にわたって形成され、これより斜面下部には北東～南西方向へ伸びる段差を伴う開口亀裂が無数に発生している。さらにこれより斜面下部の標高 140 m 付近の平坦面との地形変換点付近には顕著な押し出し現象が認められ、道路にも圧縮亀裂が生じている。
