ISSN 0386-5878  
土研資料第1843号

## 土 木 研 究 所 資 料

新潟地震および宮城県沖地震による樋管  
の被害状況および復旧に関する資料調査

建 設 省 土 木 研 究 所  
地震防災部・振動研究室

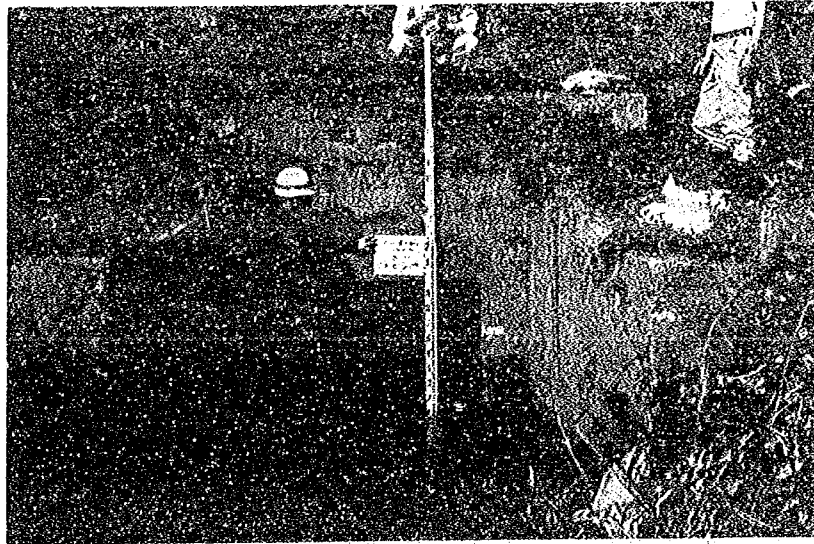
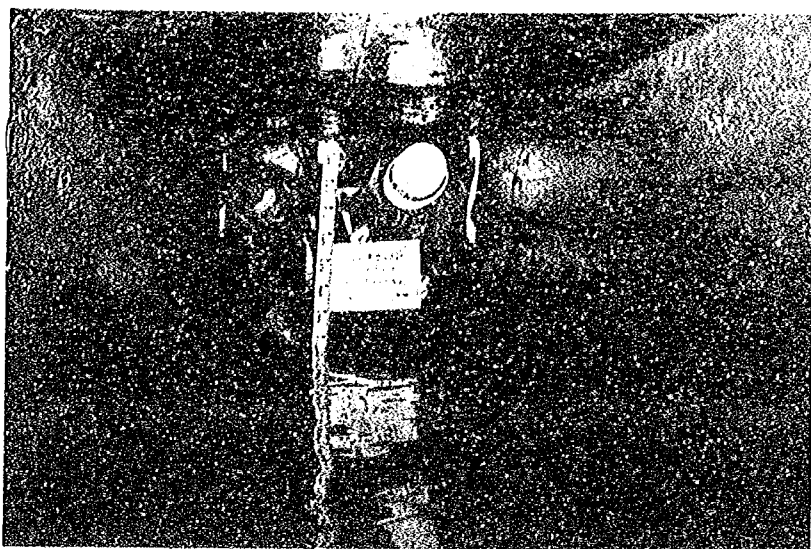
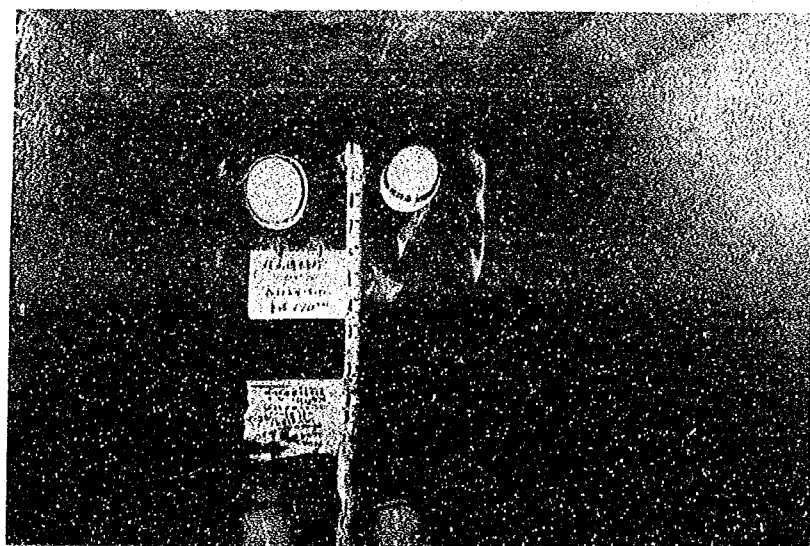
写真1-1(1) 丸山排水樋管(北上川下流工事事務所による)

構造一般図は図1-1に示す通りであり、管長18m×幅0.9m×高さ0.9m（矩形）の鉄筋コンクリート製である（写真1-1参照）。竣工図等図面は現存しないが、樋門胸壁コンクリート剝離部分には鉄筋がほとんど入っていないことから判断すると、近くに設置されている中村排水樋管と同様、鉄筋はごく少量しか使用されていないと考えられる。扉は木製の観音開式であり、吐口側に1箇所設置されている。なお、地震後に写真1-2に示す箇所で行われた地盤調査結果によれば、本樋管周辺の地盤条件は図1-2に示す通りである。

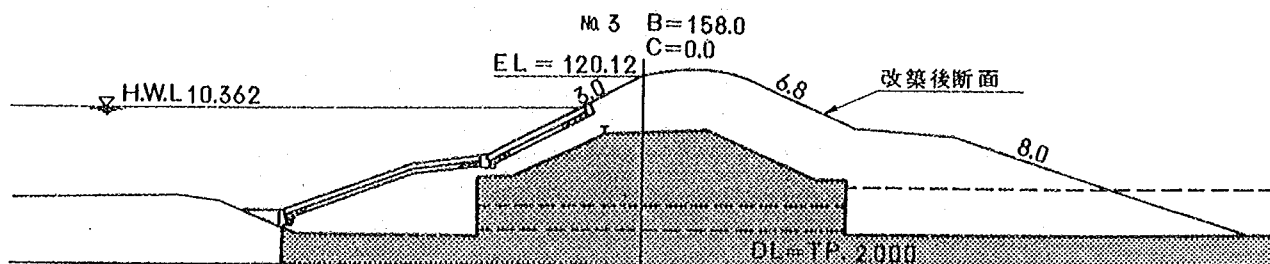
図 1-3 中村排水樋管一般図 (北上川下流工事事務所による)

構造一般図は図 1-3 に示す通りであり、管体長 1 9.3 m×幅 1.8 m×高さ 1.2 2 m（矩形）の鉄筋コンクリート製である（写真 1-4 参照）。竣工図等図面は現存しないが、昭和 5 6 年に実施された全面改築工事（後述）に伴う本樋管の撤去作業時の観察結果によれば鉄筋量は非常に少なかったとされている。扉は木製の観音開式であり、吐口側に 1 箇所設置されていた。なお、地震後に写真 1-5 に示す箇所で行われた地盤調査結果によれば、本樋管周辺の地盤条件は図 1-4 に示す通りである。

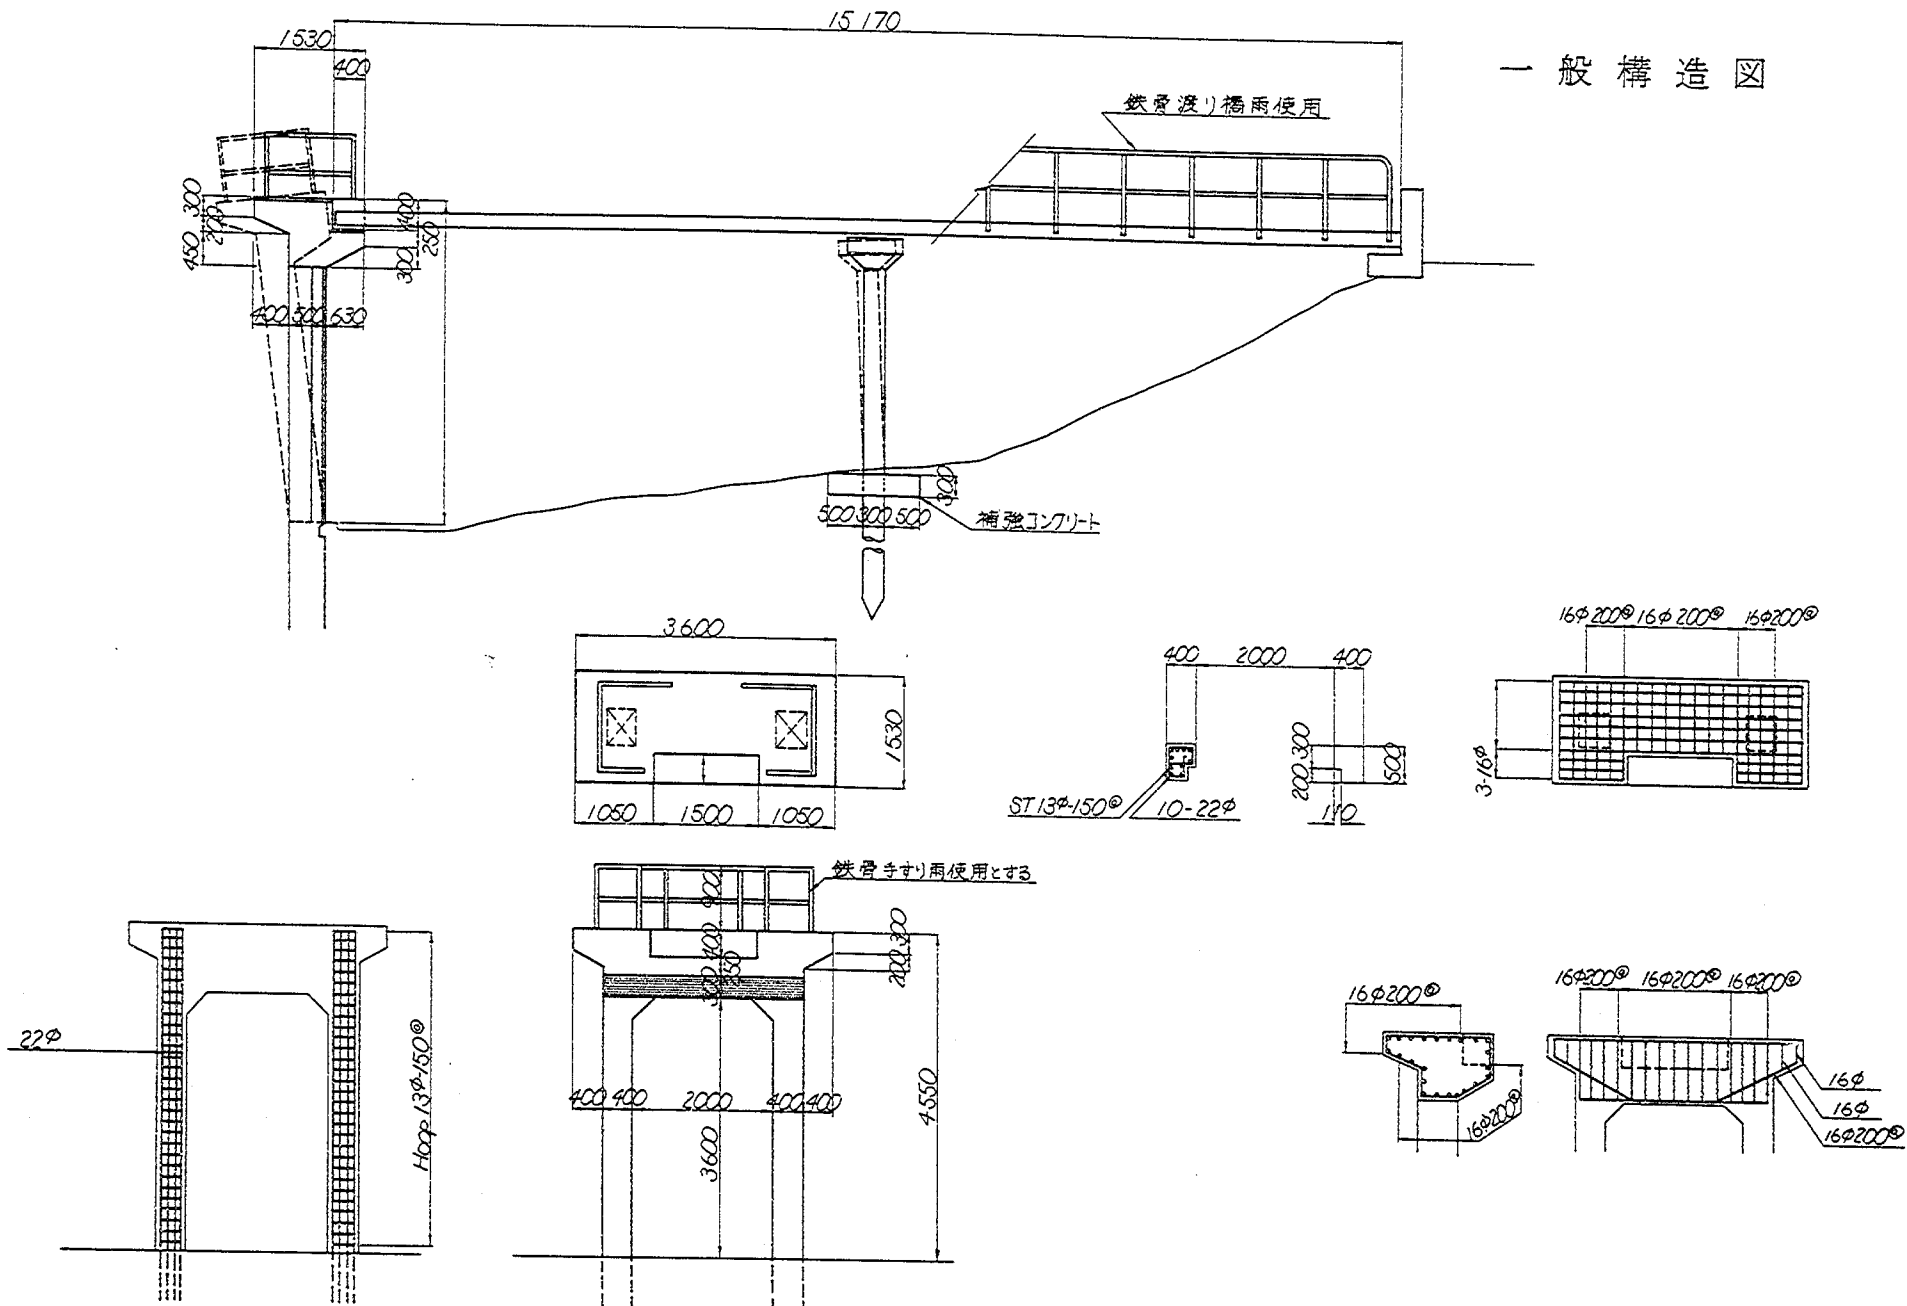
図1-5 阿久戸排水樋管一般図（北上川下流工事事務所による）

構造一般図は図1-5に示す通りであり、管長40.15m×幅2m×高さ1.8m(矩形)の鉄筋コンクリート製である。竣工図等図面は現存しない。扉は2.26m×2.52mの木製であり、これを鋼製手動昇開機により上下方向に移動させ、開閉する構造となっている。

門柱および操作台は全面改築，管理橋支柱については，図 1－5 に示したように基礎根元部をコンクリートで補強することとした。工事は 6 月 15 日に着工し，図 1－6 に示す工程により 6 月 29 日に完成した。総工費は 1,140 千円であった。復旧に使用した主要機械は表 1－2 に示す通りである。この間，本樋管の呑口を締切り，本樋管が分担すべき排水は隣接の旧阿久戸樋管および阿久戸機関場樋管により行った。

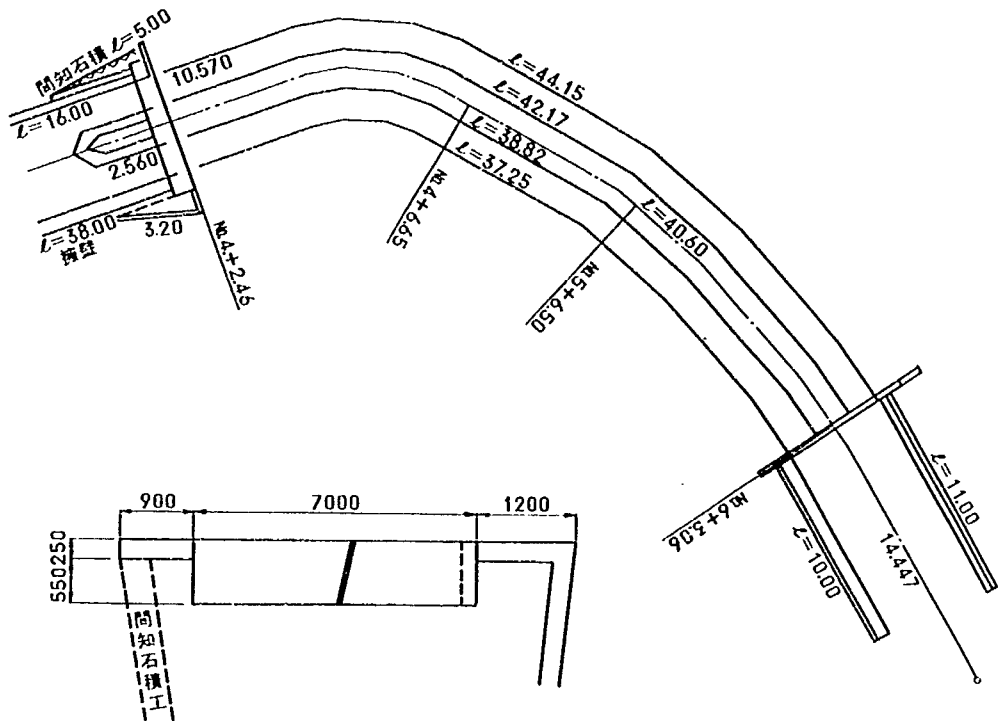
図 1-7 日形排水樋管（岩手工事事務所による）

日形排水樋管は、北上川右岸 6.4 Km+50 m 地点に設けられたもので設置年は不明であるが、明治期のものと考えられる。樋管は図 1-7 に示すように岩盤中をくり抜き、内側を無筋コンクリートで 10～15 cm の厚さで巻いて作ったものであり、2 連から成っている。写真 1-15 は樋管の周辺状況を示したものである。断面形状は図 1-8 に示す通りであり、右側が幅 1.6 m×高 1.83 m、左側が幅 1.52 m×高 2.25 m である。写真 1-16 および 1-17 はそれぞれ吞口側および吐口側の状況を示したものである。

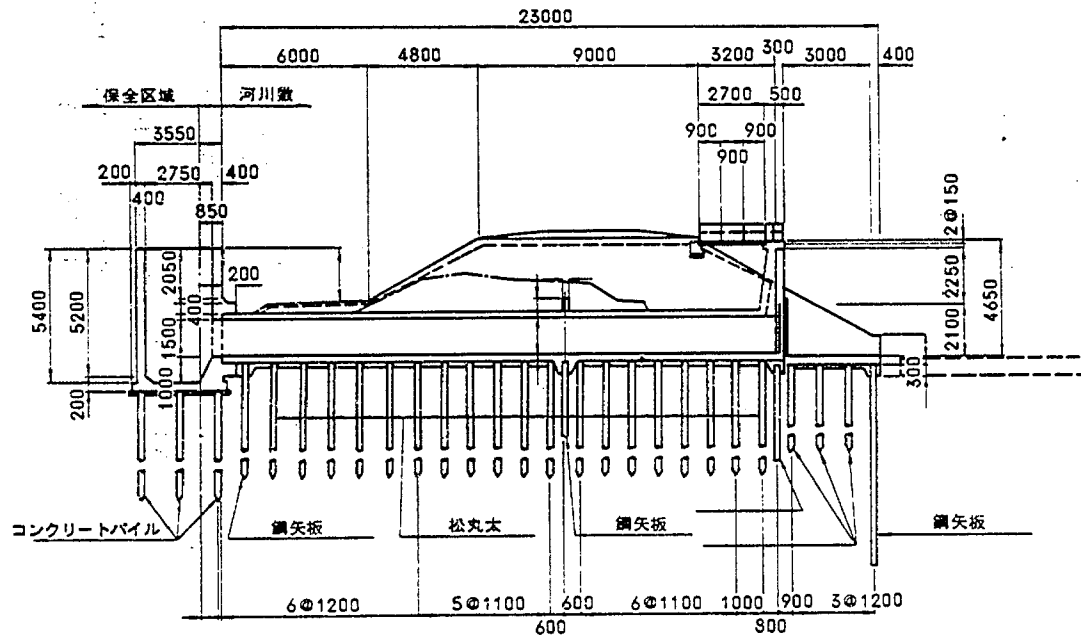
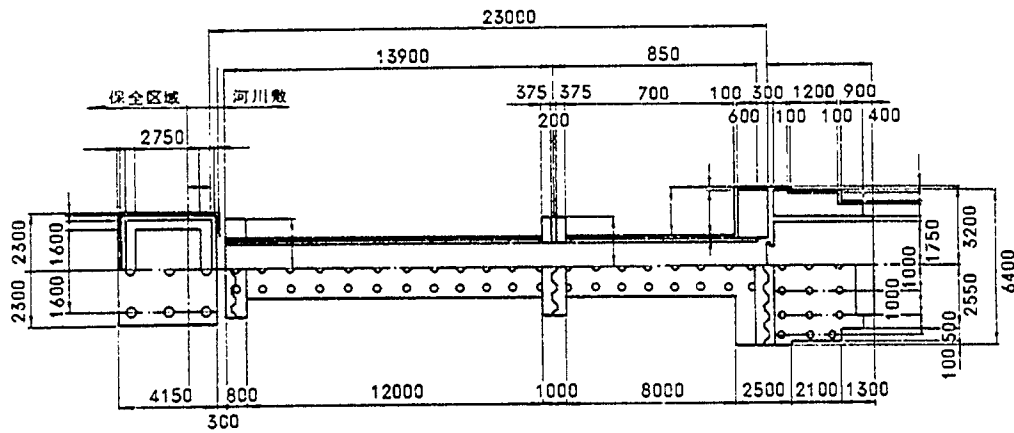
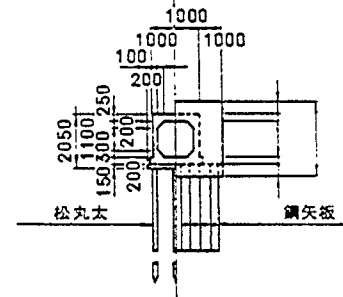
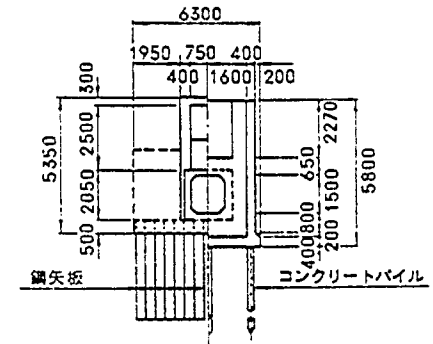
図 2-1 下山樋管構造一般図(阿賀野川工事事務所による)

下山樋管は、図 2-1 に示すように阿賀野川左岸下山地区の排水樋管で、周辺低湿地の排水を目的として旧内務省時代に設置（竣工年は不詳）されたものである。ポンプは新潟市の下水道課が管理し、樋管は建設省が管理をしていた。延長は約 17 m、内面寸法は 2.2 m（高さ）× 2.75 m（幅）の長方形断面で鉄筋コンクリート構造である。コンクリート壁の厚さは、天井および側壁が 30 cm で、床版は 35 cm となっている。基礎は木ぐいを使用して

本復旧工事は、昭和39年11月16日～昭和40年3月25日にかけて工費14,380千円をもって行われた。復旧工事の前にはボーリングを行い、地盤状況を調査している。この結果、流動化に対処するために、基礎杭の長さを従前の2.8mから8.5mと長くしている。ただし、写真、復旧工事の工程表等は現在残されていない。

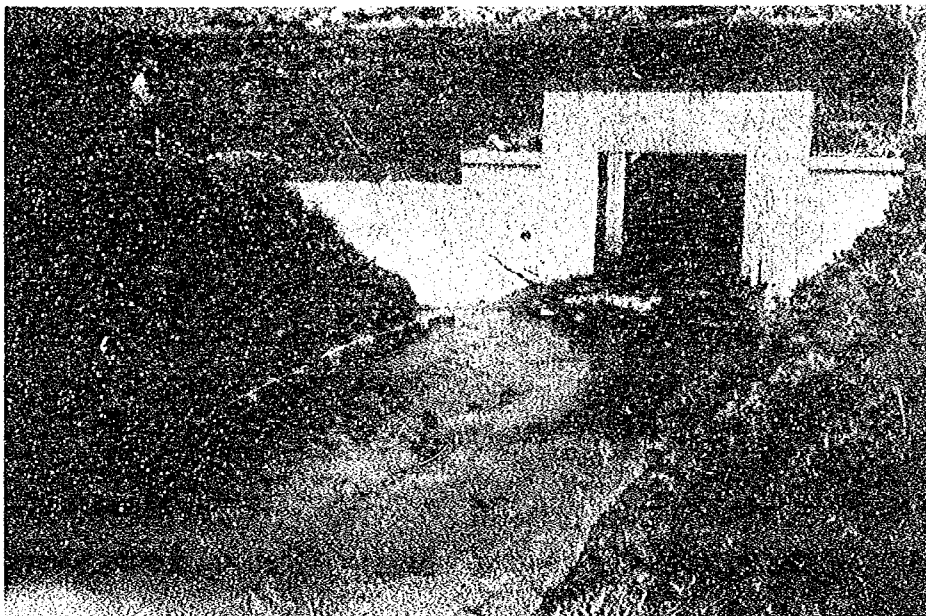
写真2-6 桑山川樋管堤防呑口（堤防裏側）（阿賀野川工事事務所による）

桑山樋管は阿賀野川支川早出川の五泉市羽下地内に地震直前の昭和39年3月に竣工したばかりの樋管である。構造一般図は図2-4に示す通りであり、呑口付近の状況は写真2-6に示す通りである。

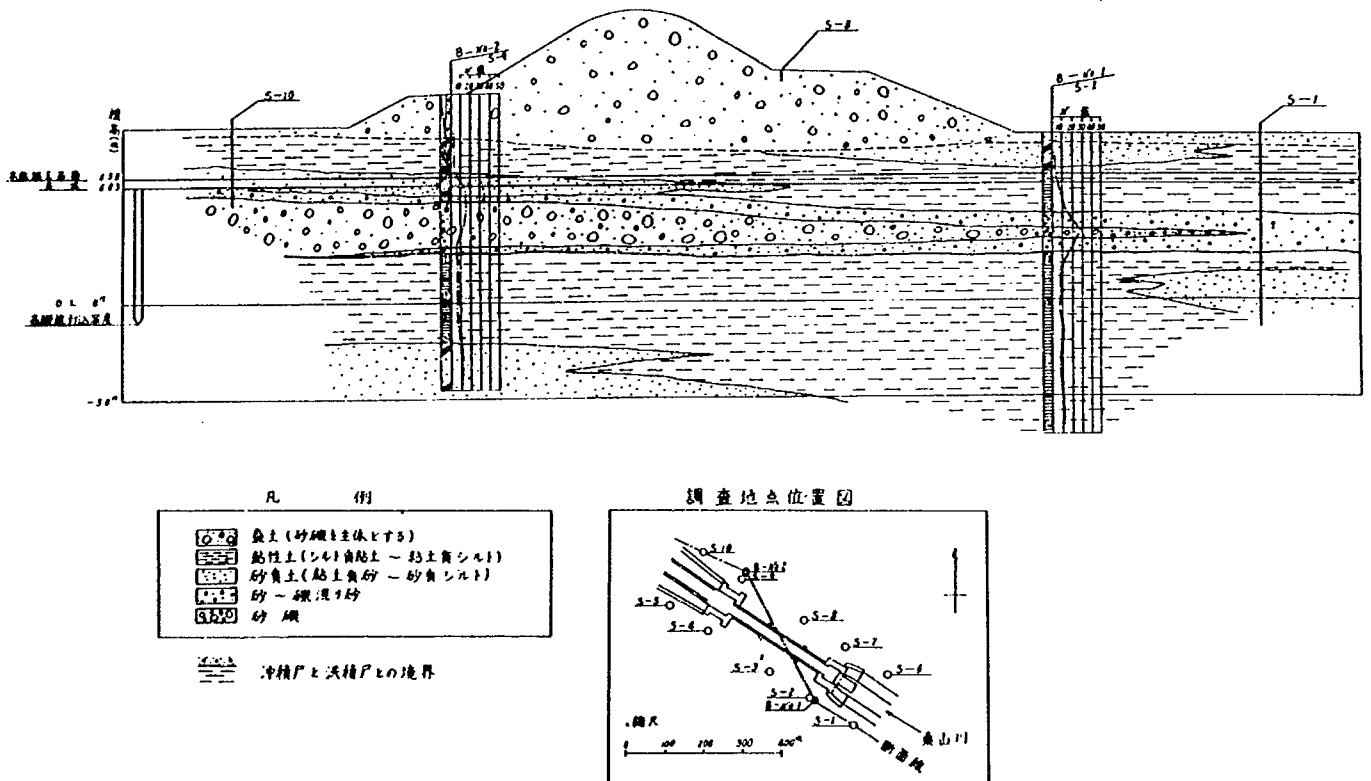
図 2-6 桑山川樋管周辺の地盤条件〔3〕による

本樋管周辺の地盤条件は図2-6に示す通りであり、大別すれば、上位より、①表土～盛土砂、②上部粘性土層(砂層を挟む)、③砂礫層(礫混り砂層を含む)、④下部粘性土層、の4層に区別され、第3層までが沖積層、第4層以下が洪積層に属する。

堤体の盛土による下部粘性土層の理論最終沈下量は、約17cmと想定された。また6ヶ月経過後の理論沈下量は約10cmであるが、これに対して実測による沈下量は6ヶ月経過後で約6cmであった。以上の点から本樋管の亀裂および沈下は堤体の荷重による沈下と新潟地震による影響が重なって生じたと考えられている。
