土 木 研 究 所 資 料

のり枠工の選定ならびに効果に関する実態調査

昭和58年 3 月

建設省土木研究所・土質研究室

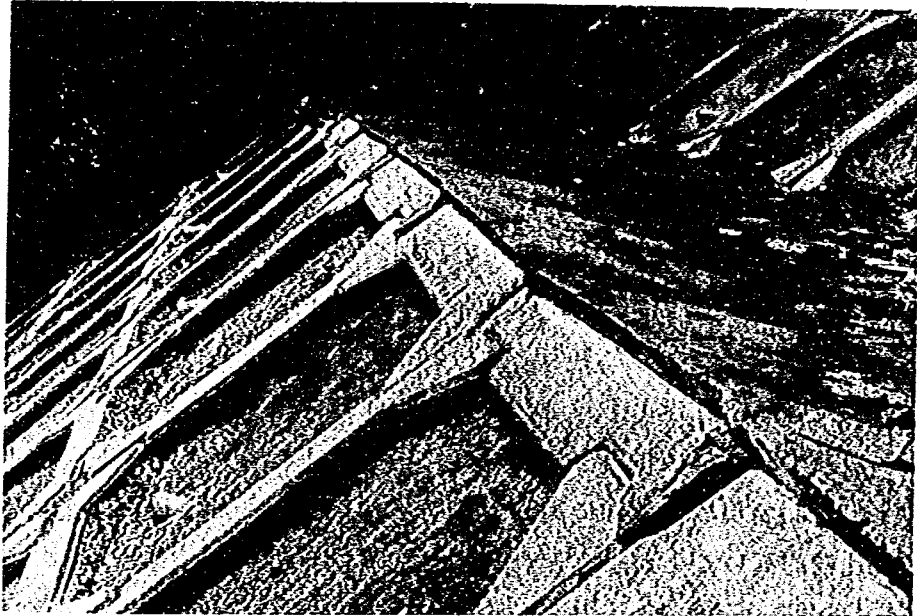
(資料番号 5-3-12)

写真-1 梓自体の変状の例（目地切れの場合）

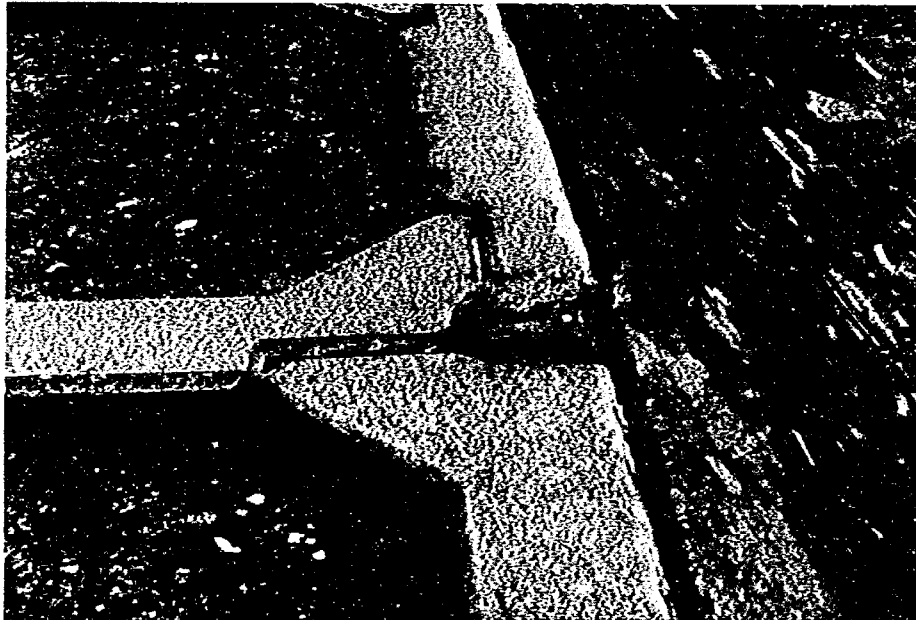
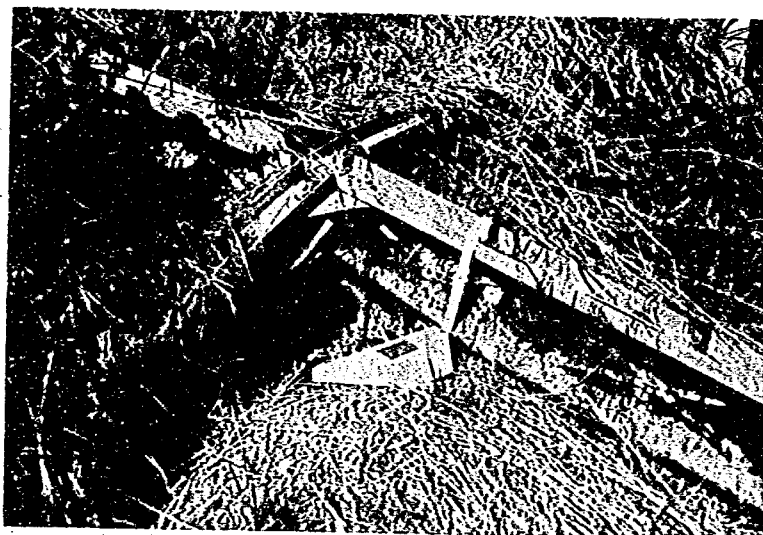
(資料番号 1-5-7)

写真-2 柵自体の変状の例(はらみ出しの場合)

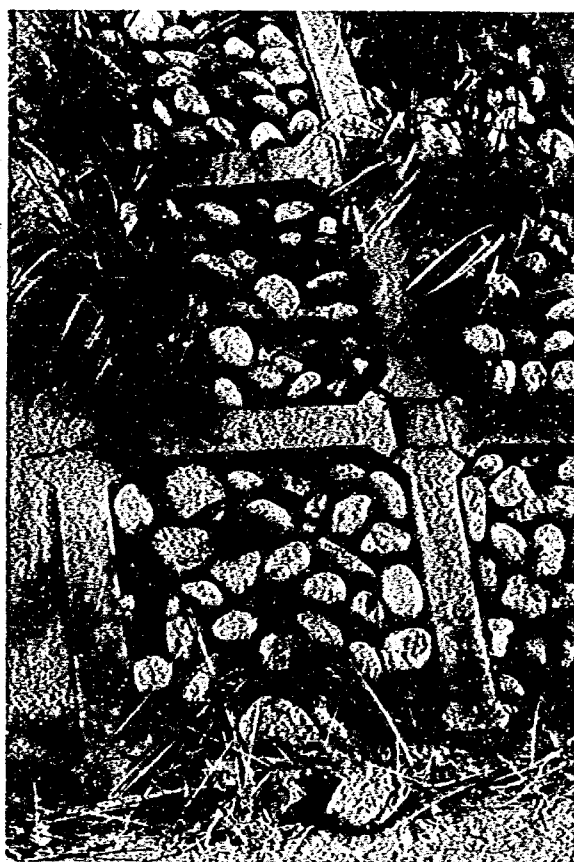
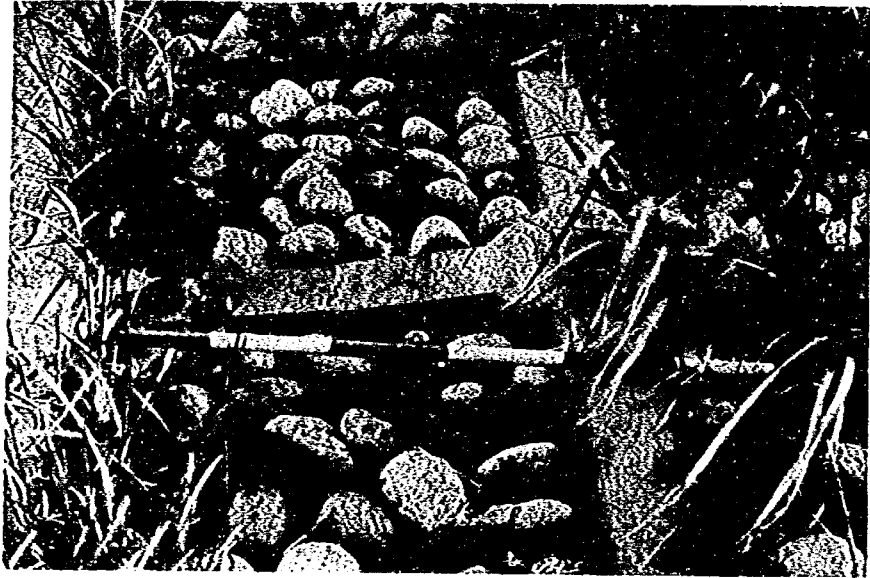
(資料番号 3-3-16)

写真-3 梓自体の変状の例（ひび割れの場合）

| 資料番号 | のり枠工の種類 | のり枠内の保護 | 変状の種類 | 特記すべき地質構造の有無 | のり面の型 | 湧水の有無と程度 | 排水工の種類 | 切土高 | のり面勾配 | 梁の断面 | アンカーの有無 | 施工年 |
|---|---|---|---|---|---|---|---|---|---|---|---|---|
| 3-03-16 | プレキャスト (コンクリート) | 石張り | 枠 … はらみ出し<br>ひび割れ<br>枠内…陥没 | 無 | 平衡な山腹 | 無 | 表面排水工 | 9.6 m | 1:1.1 | 15.0cm | 有 | S48 |

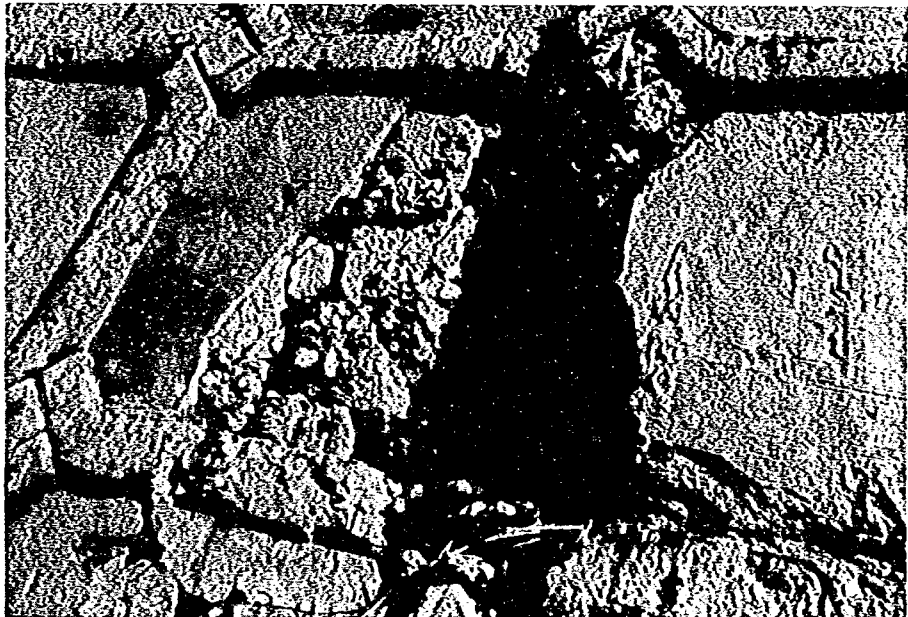
(資料番号 5-11-1)

写真-4 枠自体の変状の例(小崩壊の場合)

| 資料番号 | のり枠工の種類 | のり枠内の保護 | 変状の種類 | 特記すべき地質構造の有無 | のり面の型 | 湧水の有無と程度 | 排水工の種類 | 全のり面高 | 平均のり面勾配 | 梁の断面 | アンカーの有無 | 施工年 |
|---|---|---|---|---|---|---|---|---|---|---|---|---|
| 5-11-01 | プレキャスト (コンクリート) | コンクリート張り | ⊙ … はらみ出し、<br>小崩壊<br>枠内… 表面浸食<br>ひび割れ | 無 | 平衡な山腹 | 無 | 無 | 12.6 m | 1:1.18 | 17.3cm | - | S45 |

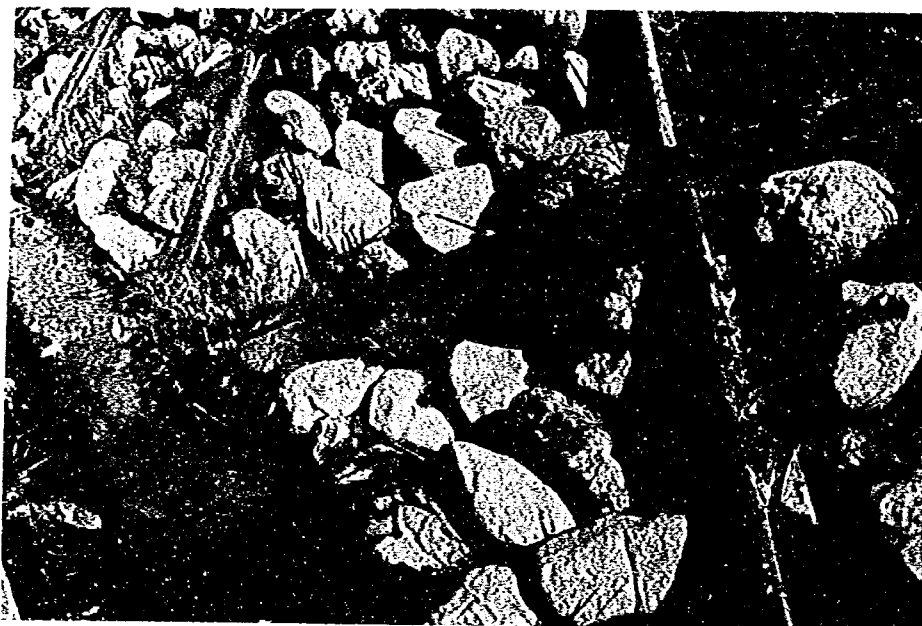
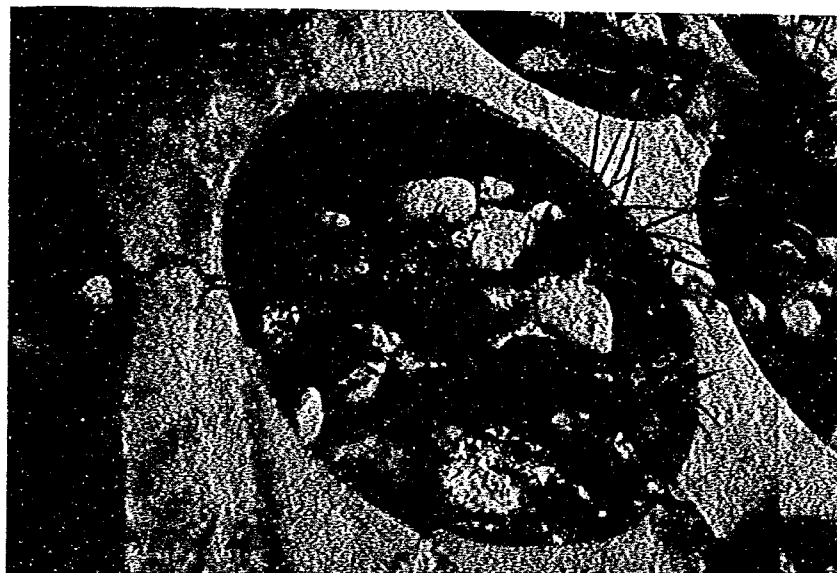
(資料番号 5-11-5)

写真-5 中詰材の変状の例（ゆるみの場合）

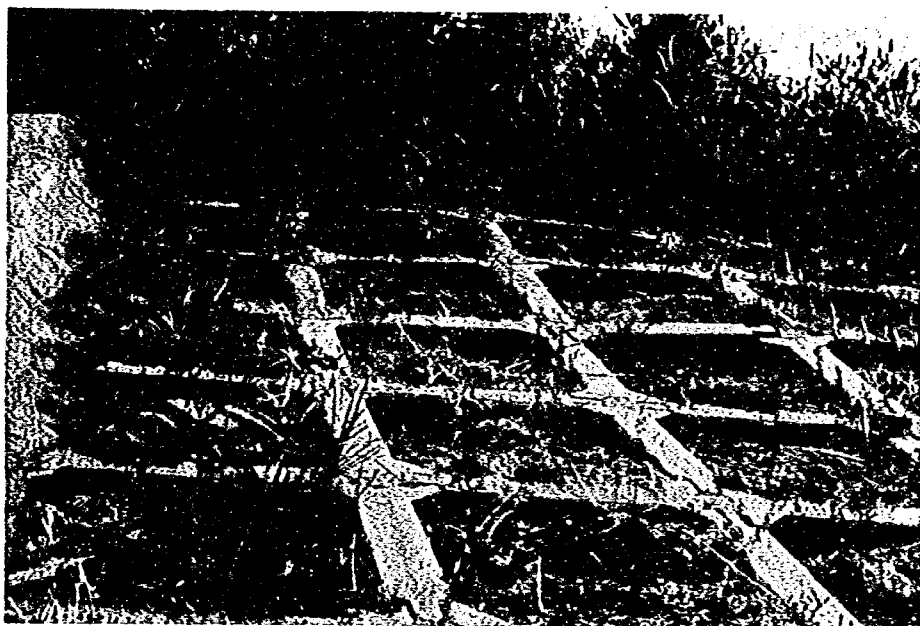
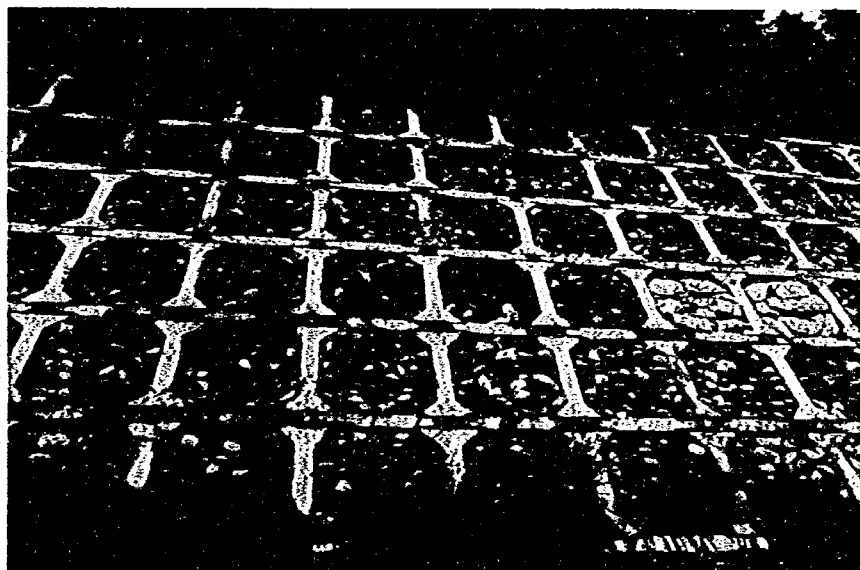
(資料番号 5-5-5)

写真-6 中詰材の変状の例 (陥没の場合)

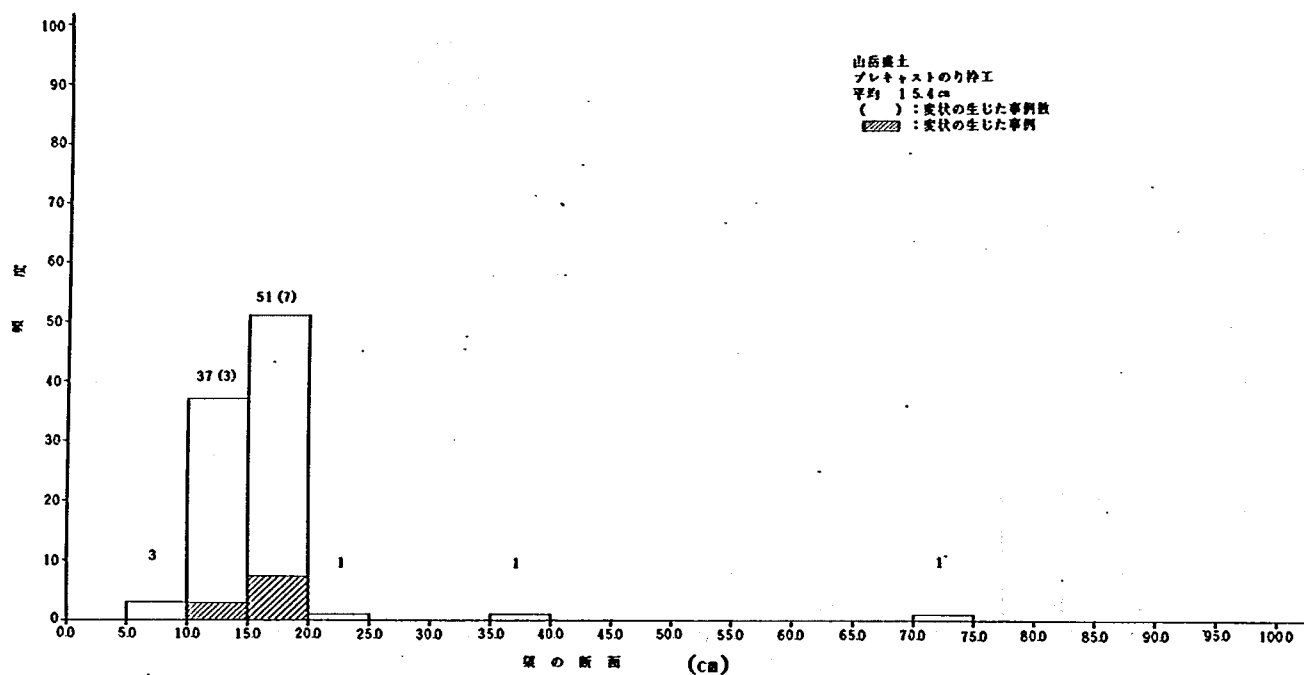
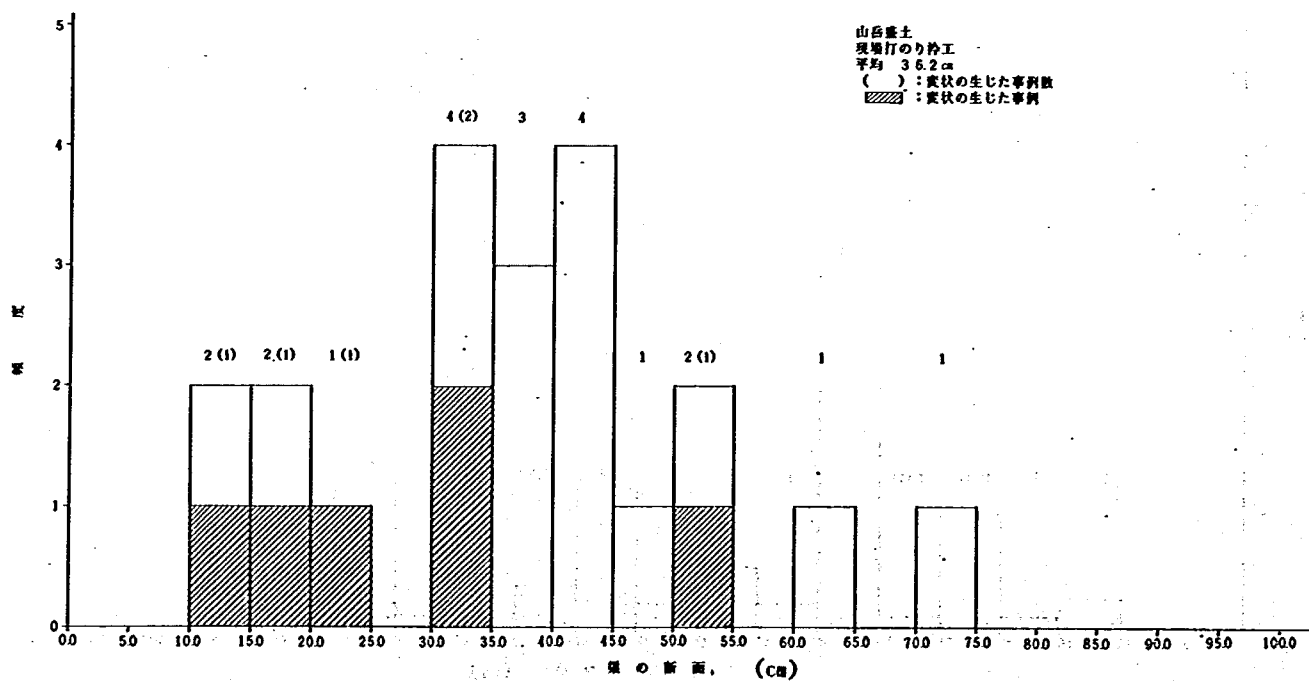
図-13 梁の断面の頻度(盛土のり面の場合)

なお、梁の断面の大きさと変状の発生頻度の関係については、詳しくは3-5で述べるが、特に図-13(b)に示した山岳盛土箇所の現場打のり枠工の場合のように、梁の断面が小さいほど変状の発生頻度が高くなっていることが顕著に認められるケースもある。

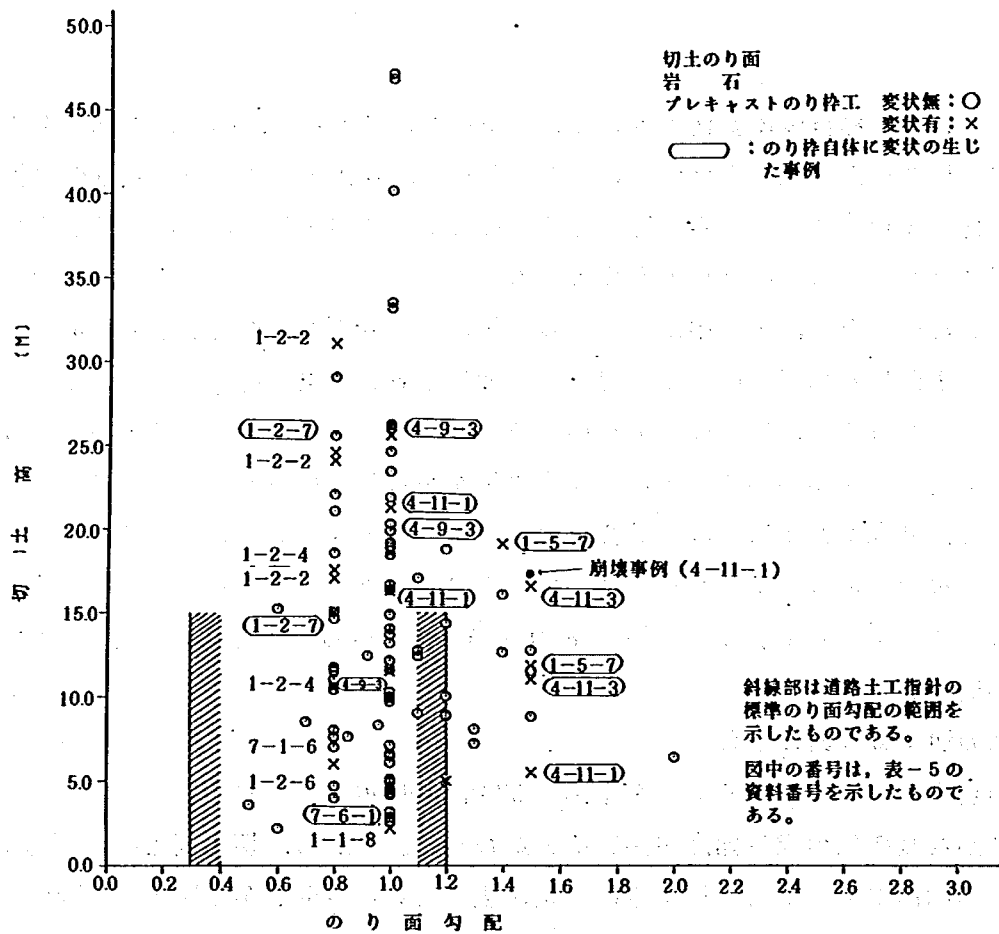
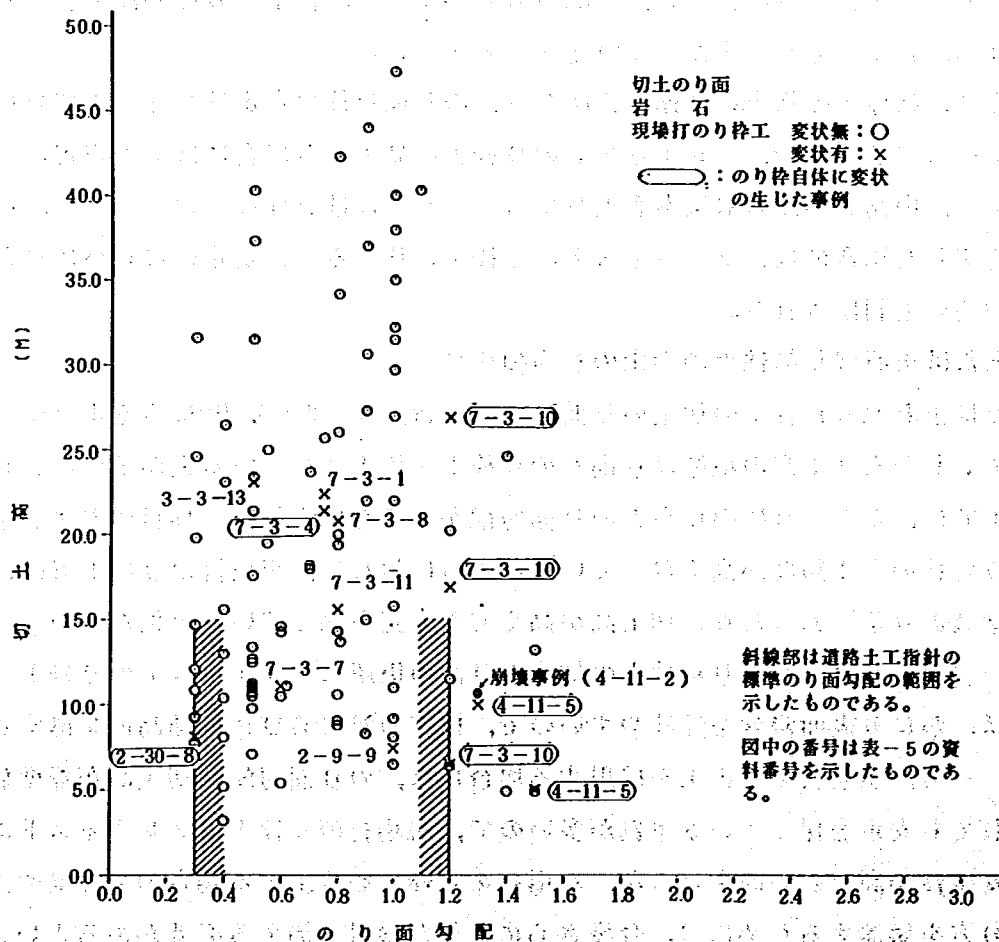
図-18 土質別にみたのり面勾配とのり高の関係(岩石の場合)

岩の切土のり面にプレキャストのり枠工を設置した箇所では、図-18(a)のように、道路土工指針ののり面勾配の標準値の範囲よりも勾配がゆるいもののがかなりあり、しかもこのよう

また、図-18(a)において中詰材にゆるみ等の変状が生じたものの中には、泥岩や凝灰岩などの岩種の箇所が多いことが明らかになった。

次に、岩の切土のり面に現場打のり枠工を設置した箇所では、図-18(b)に示すように、のり面勾配が標準値の範囲内にあれば、切土高が15mを超えるかなり長大なりのり面の場合でも安定を保っているものが多いことがみとめられる。このことから、現場打のり枠工の場合には、プレキャストのり枠工に比べると地山とのなじみがよいため、浸食等に対してかなり高い安定性を有しているものと思われる。ただし、プレキャストのり枠工の場合と同様、のり面勾配のゆるいものの中に枠自体に変状が生じている事例がいくつかみとめられるが、詳細を調べてみるとこれらは泥岩等で、しかも地すべり性の岩質の箇所であることがわかった。

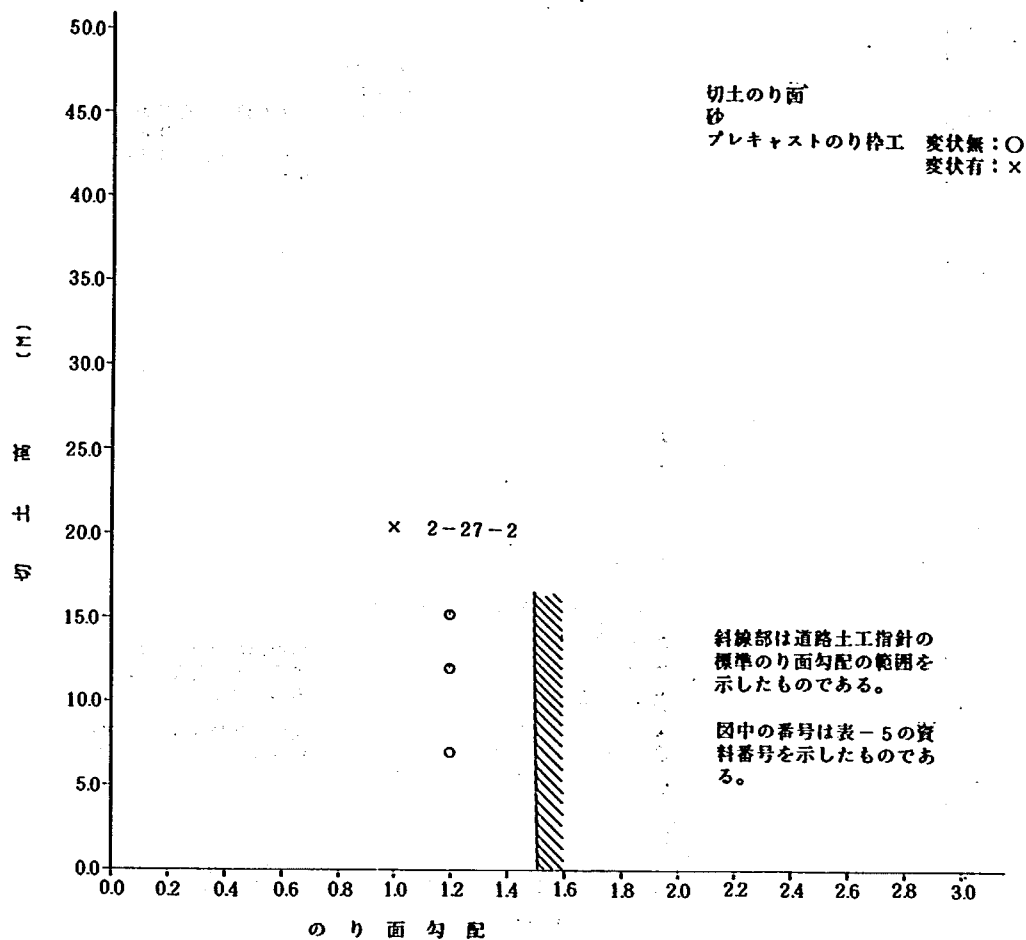
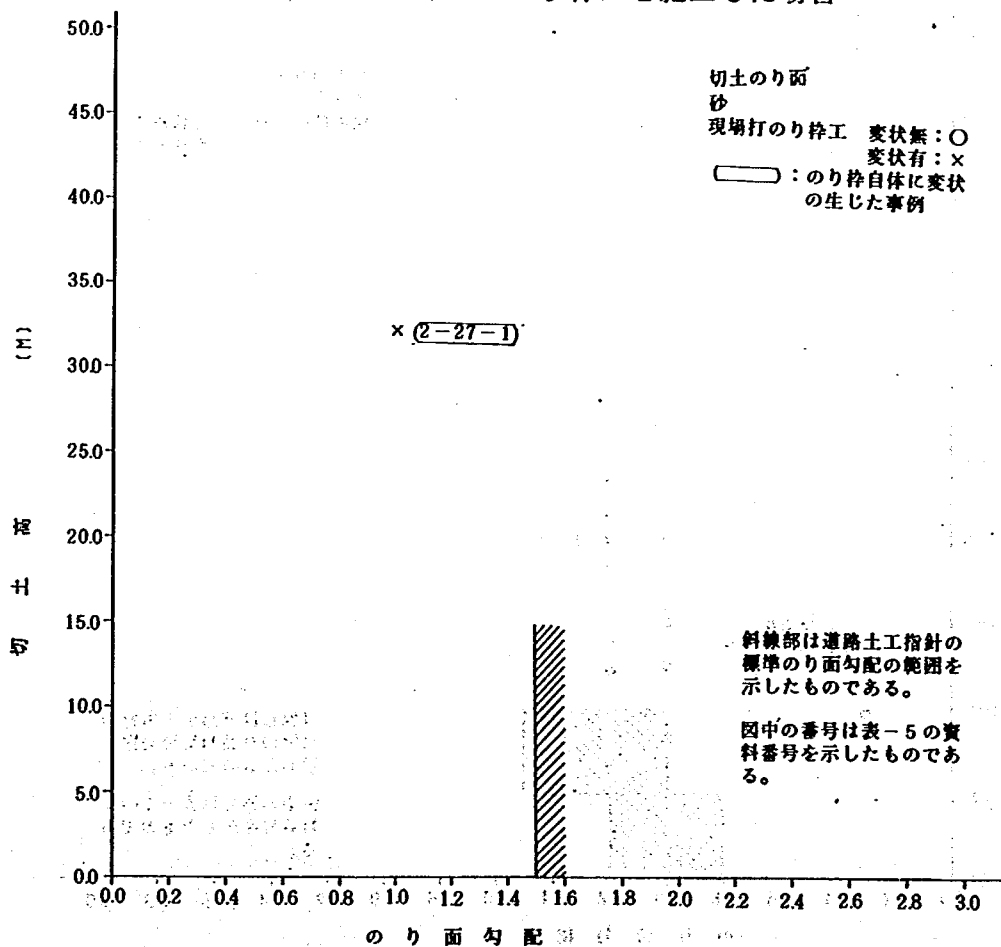
図-19 土質別にみたのり面勾配とのり高の関係(砂の場合)

砂の切土のり面の箇所では、事例数が少ないのではっきりしたことはいえないが、図-19(a)、(b)に示すように、のり面勾配が標準値より急で、しかも長大のり面になると、変状が生じやすいことがわかる。

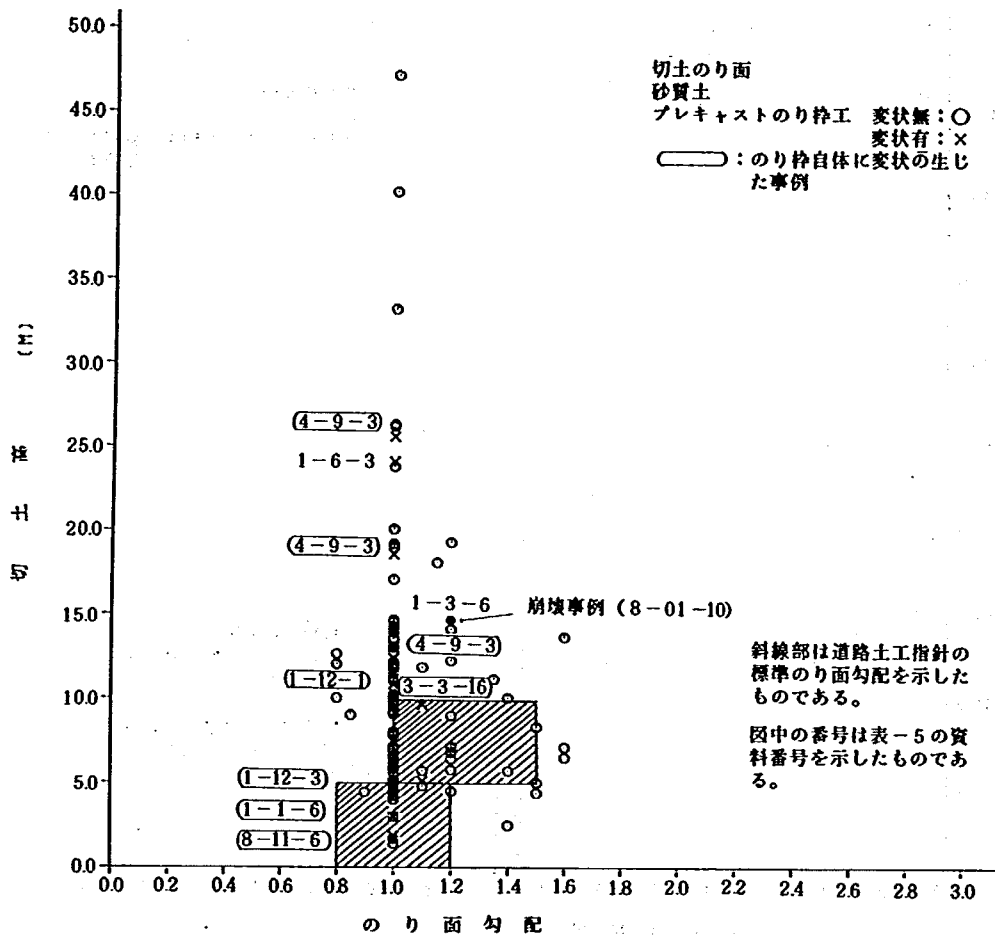
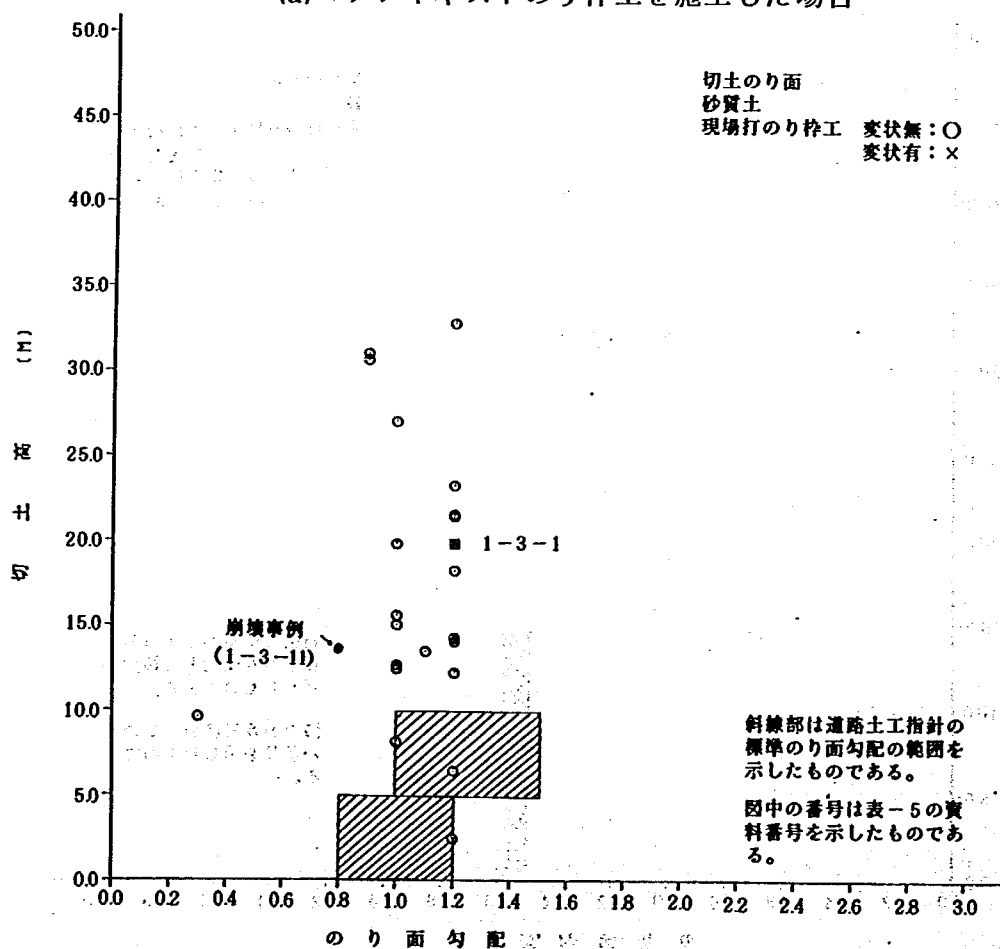
図-20 土質別にみたのり面勾配とのり高の関係 (砂質土の場合)

砂質土の切土のり面の箇所のデータを図-20(a)、(b)に示す。プレキャストのり枠工では、のり面勾配は標準値の範囲内で施工されている場合がほとんどであるが、のり枠工に変状が生じているケースがかなり認められる。特に、切土高が10mを超えると変状の発生頻度が高くなるようである。また、切土高が低い場合であっても、プラスチック製や鋼製のり枠工では枠自体に変状が生じているケースもある(1-12-3と8-11-6の例)。従って、砂質土の切土のり面では、プレキャストのり枠工を施工した場合でも表面浸食をかなり受けやすいと判断されるので十分な注意が必要であるといえる。

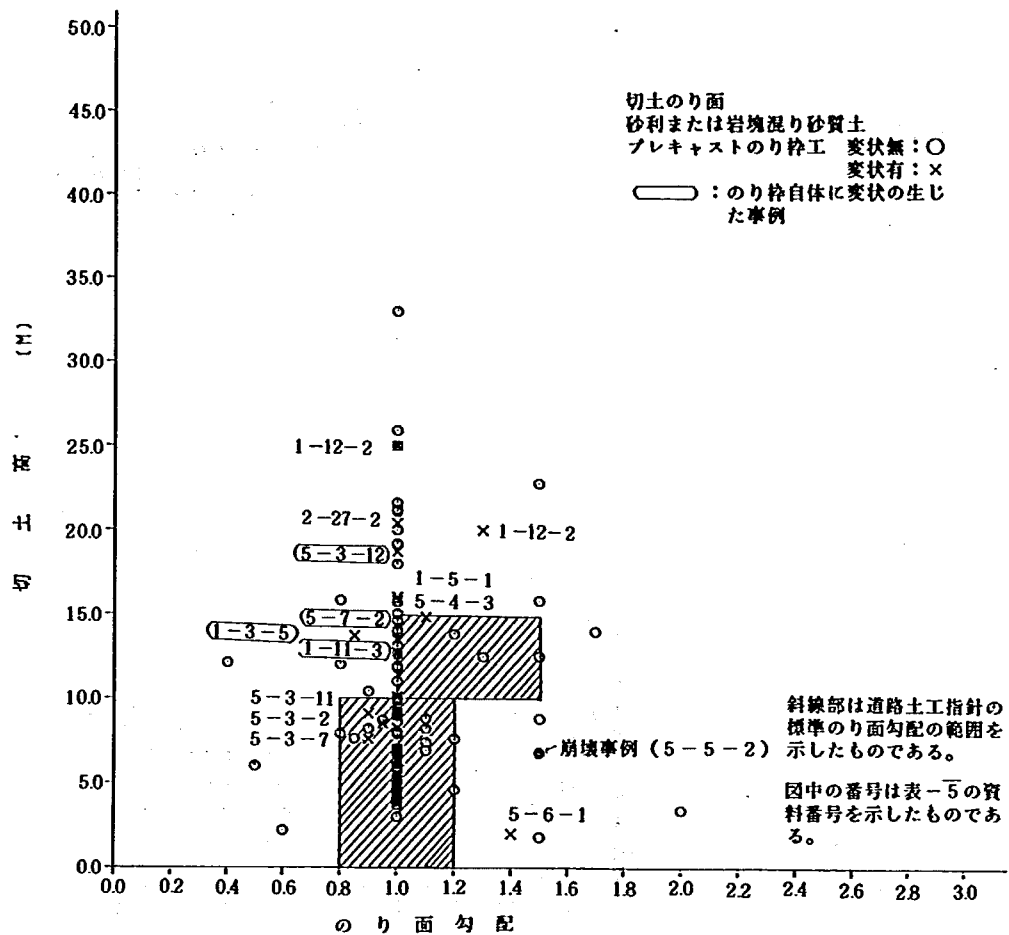
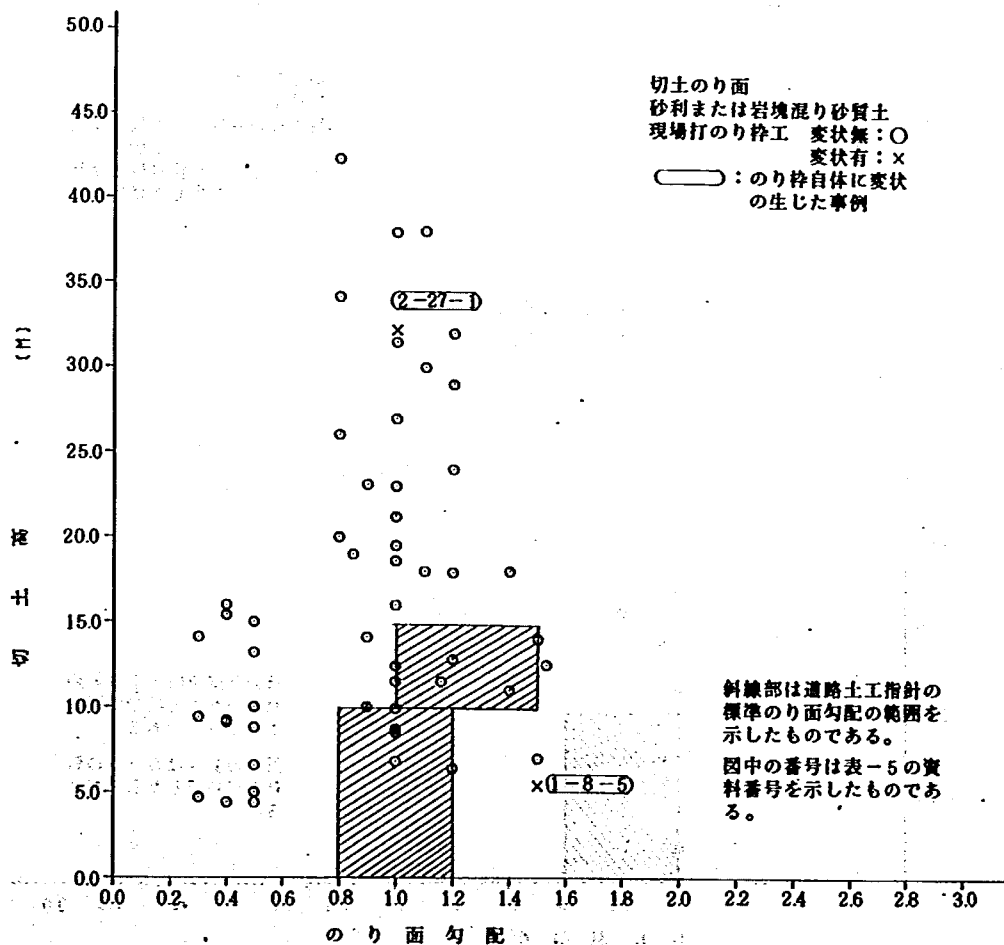
図-21 土質別にみたのり面勾配とのり高の関係(砂利または岩塊混り砂質土の場合)

図-21(a)において、枠自体に変状が生じている事例を検討すると、高さが標準以上でしかものり面勾配が標準値より急な場合が多いことがわかる。変状が生じている残りの事例は、大部分が中詰材の浸食、ゆるみ、陥没等である。従って、砂利または岩塊混り砂質土の切土のり面の箇所にプレキャストのり枠工を設置する場合には、のり高とのり面勾配を標準よりあまりきつくしないことと、また中詰材の浸食対策に十分留意することが必要であるといえる。

次に、砂利または岩塊混り砂質土の切土のり面に設置した現場打のり枠工の結果を図-21(b)に示す。これをみると、のり面勾配を標準値よりかなり急にしたり、切土高をかなり高くした事例が多いにもかかわらず、変状の発生事例がかなり少ないという結果になっている。このことから、砂利または岩塊混り砂質土のような浸食を受けやすい土からなる切土のり面の場合でも、現場打のり枠工においては、地山とのなじみがよかったり、多少の根入れ効果が期待できることもあって、プレキャストのり枠工に比べると表面浸食に対する抵抗がかなり高いと判断される。

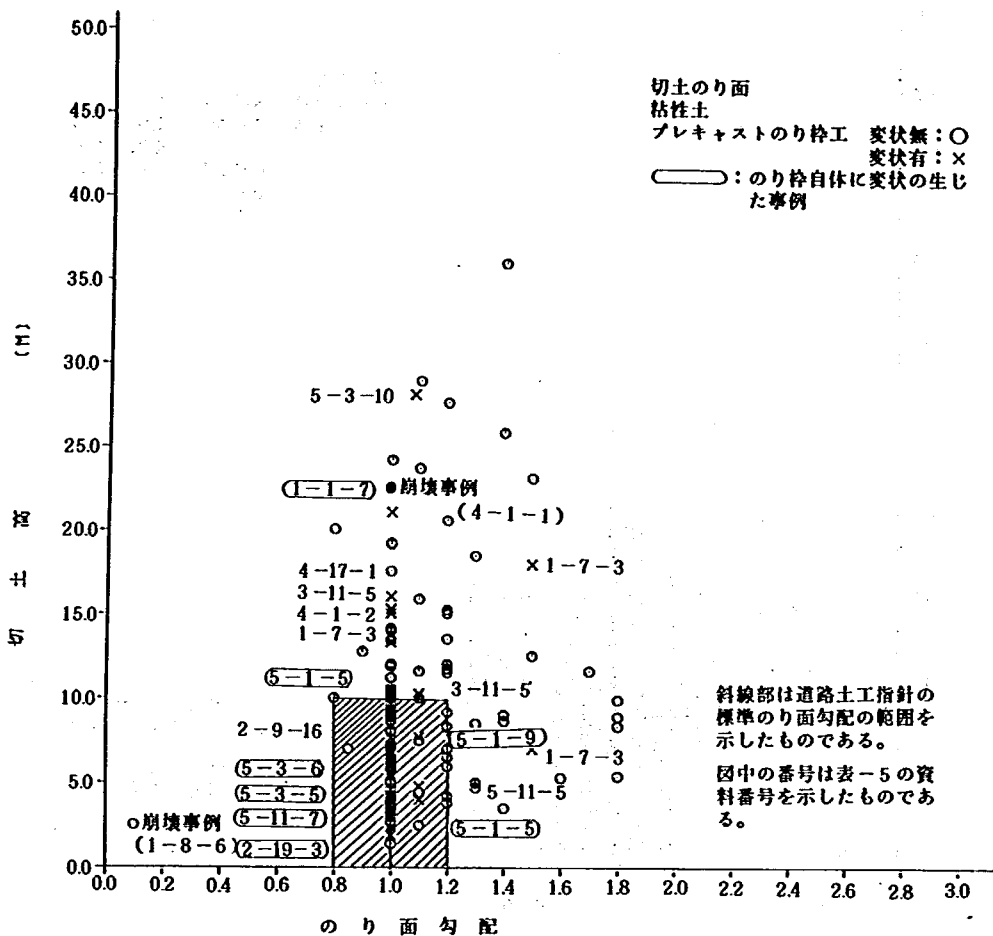
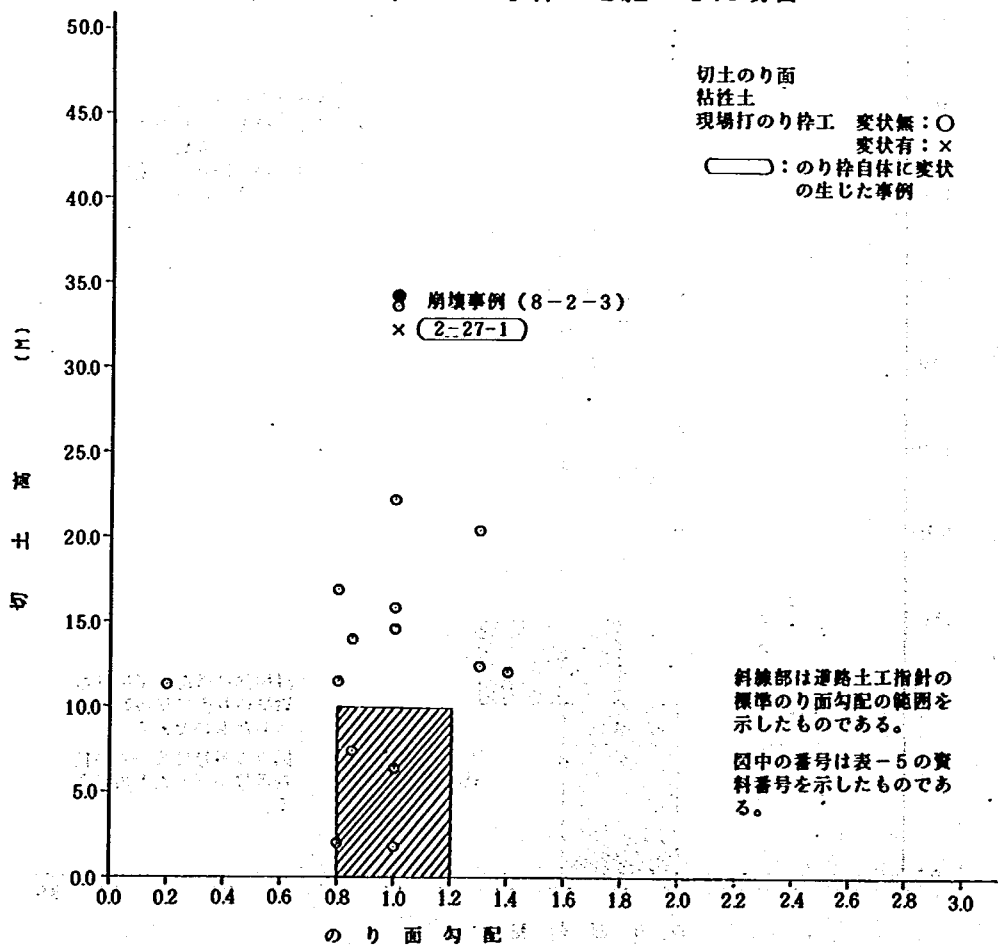
図-22 土質別にみたのり面勾配とのり高の関係(粘性土の場合)

粘性土の切土のり面におけるデータを図-22(a), (b)に示す。これをみると、プレキャストのり枠工でかなり変状の発生頻度が高いことがわかる。しかも、切土高とのり面勾配がともに標準値の範囲内であっても、枠自体に変状が生じている事例がかなり見うけられ、粘性土の切土のり面の中にはかなり不安定なものが多いことが推察される。また、中詰材にゆるみや陥没が生じている事例も多い。一方、現場打のり枠工では、標準のり面勾配で施工しておれば多少のり高が高くても安定を保っているケースが多い。

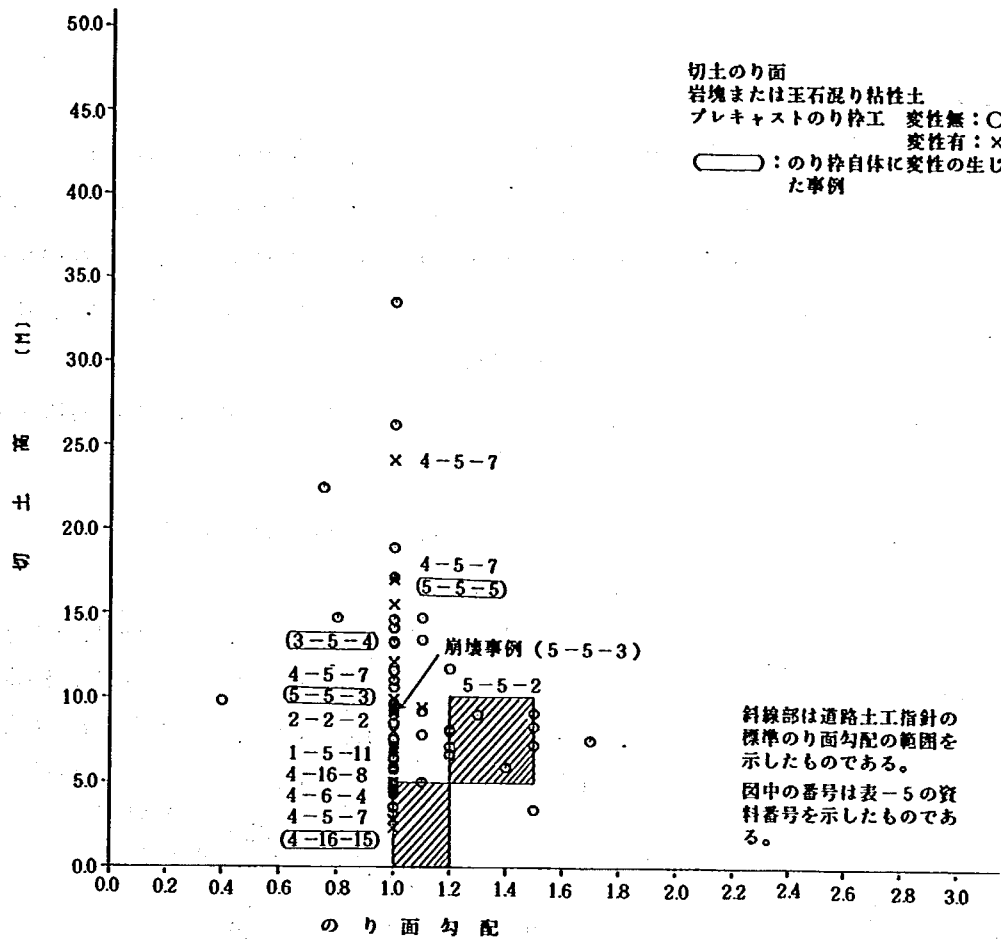
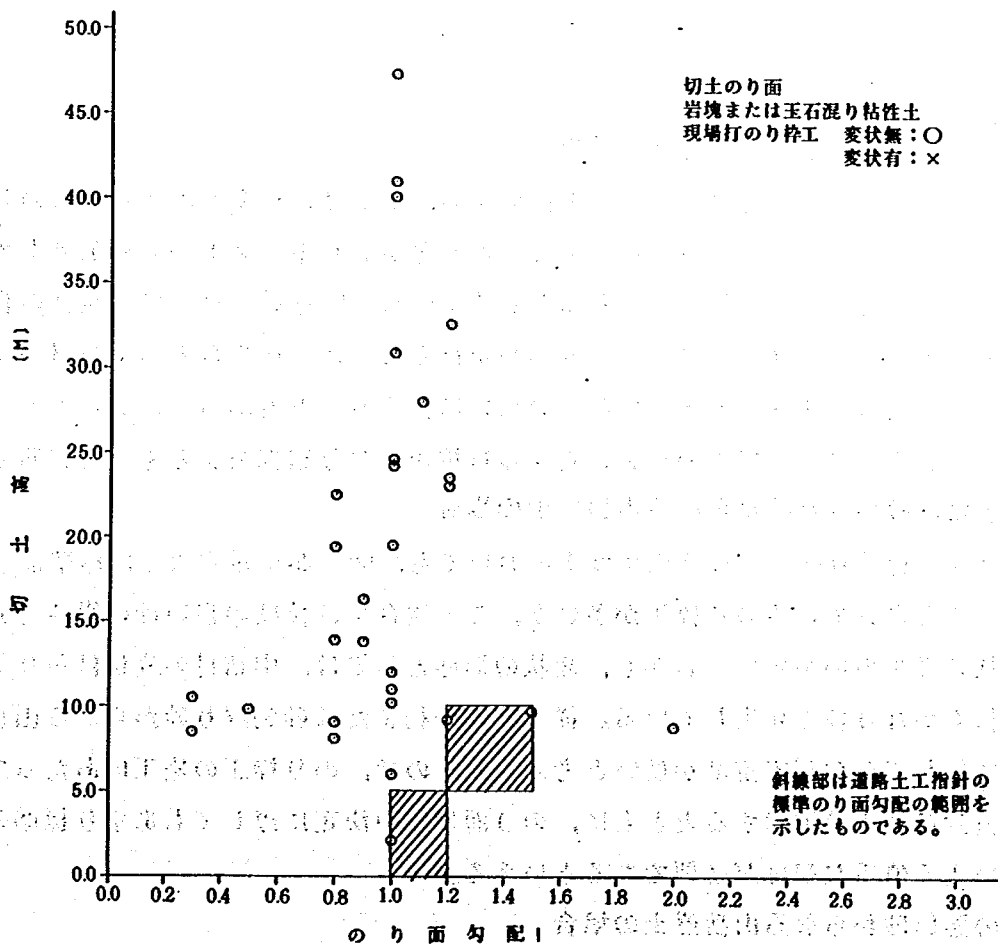
図-23 土質別にみたのり面勾配とのり高の関係(岩塊または玉石混り粘性土の場合)

岩塊または玉石混り粘性土の切土のり面の箇所では、図-23(a), (b)にみるように、標準勾配より急に、しかも切土高の標準より高くのり枠工が施工されている例が多い。プレキャストのり枠工では、このようにのり高とのり面勾配が標準をはずれると枠自体および中詰材ともかなり変状の発生頻度が高くなっている。これに対して、現場打のり枠工では、のり面勾配が標準値より急であったり、切土高が高くても安定を保っている事例が多い。

従って、岩塊または玉石混り粘性土の切土のり面の箇所にプレキャストのり枠工を採用する場合には、かなり表面浸食を受けやすいので、標準勾配ならびに標準高に準拠することが望ましい。一方、現場打のり枠工を採用する場合には、のり面勾配や切土高が標準値よりかなりはずれても安定を保っている事例が多いので、現場打のり枠工はプレキャストに比べるとかなり安全性が高いと判断されるが、現場打のり枠工を施工する場合ののり高や、のり面勾配のあり方を議論するためには、今後さらに詳細な検討を加える必要があるといえる。

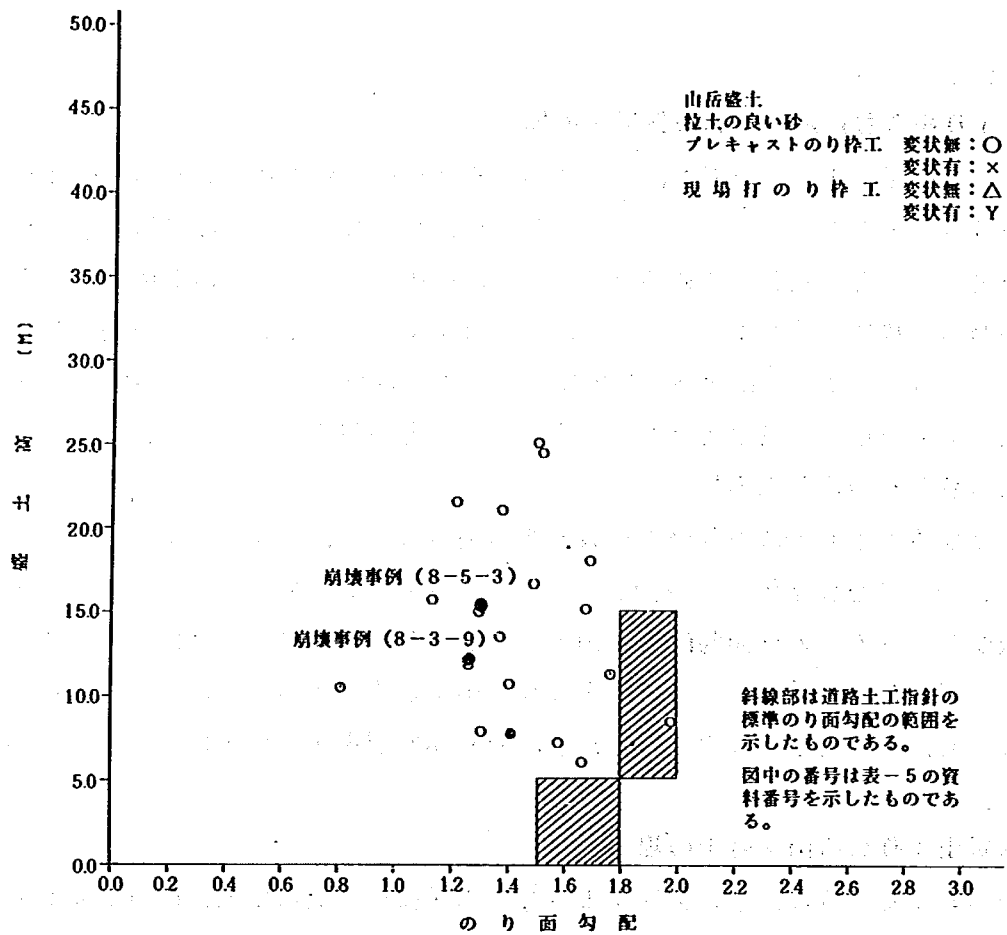
図-24 土質別にみたのり面勾配とのり高の関係 (粒度の良い砂の場合)

図-24に示すように、粒度の良い砂の山岳盛土の箇所では、標準勾配より急にのり枠工が施工されている事例がかなり多い。これらのほとんどがプレキャストのり枠工であるが、標準勾配よりある程度急に施工してもほとんど変状が生じていない。従って、粒度の良い砂からなる山岳盛土の場合には、かなりよく締固めが行えるうえ、植生などの中詰材の施工も切土のり面などの場合と比べるとある程度ていねいに行えることもあって、プレキャストのり枠工を施工することによって表面浸食に対する抵抗がかなり確保できるものと判断される。

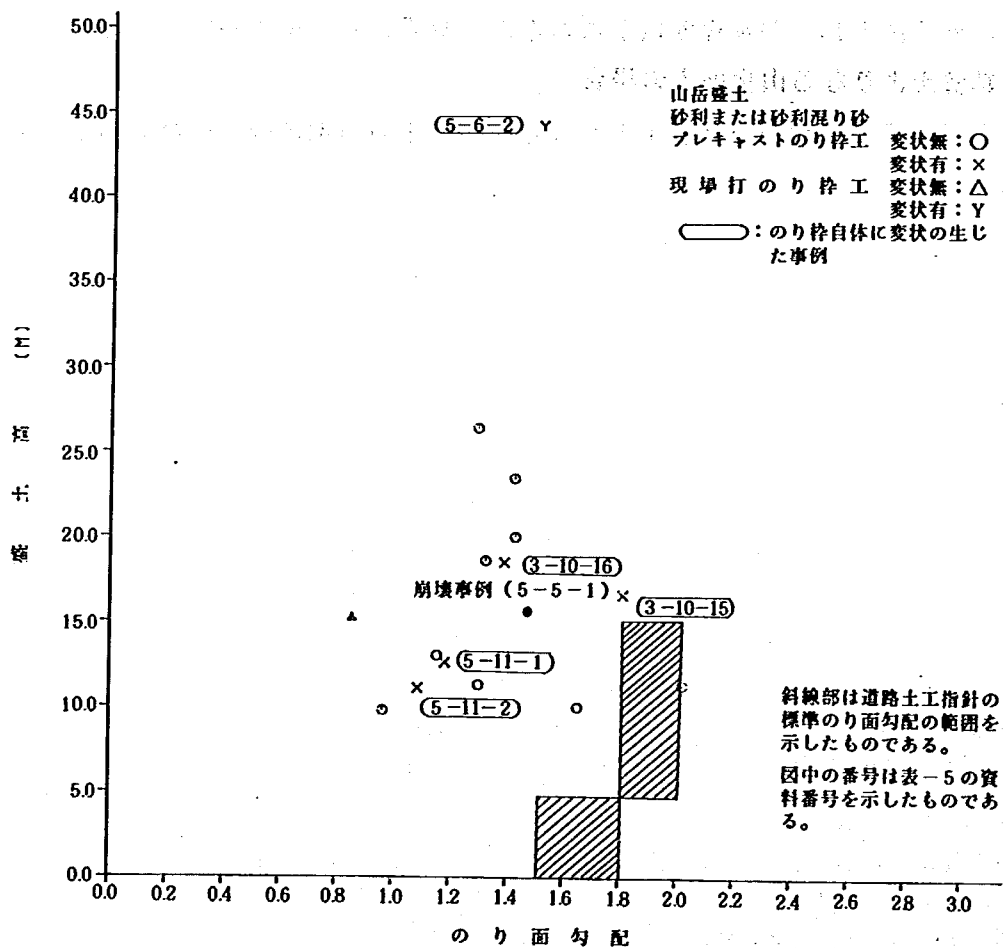
図-25 土質別にみたのり面勾配とのり高の関係 (砂利または砂利混り砂の場合)

砂利または砂利混り砂からなる山岳盛土においても、図-25に示すように標準より急なのり面勾配で施工されているのり枠工が多いが、この場合には粒度の良い砂の場合と異なり、かなり変状の発生事例が多い。しかも、変状の形態としては、中詰材の変状ばかりでなく枠自体の変状もかなり多く発生している。従って、砂利または砂利混り砂からなる山岳盛土は表面浸食に対してかなり安定度が低いと考えられるので、のり枠工の施工にあたっては、中詰材の浸食対策に十分留意するとともに、のり面勾配の決定に際してもあまり標準勾配より急にしないよう慎重な配慮が必要であるといえる。

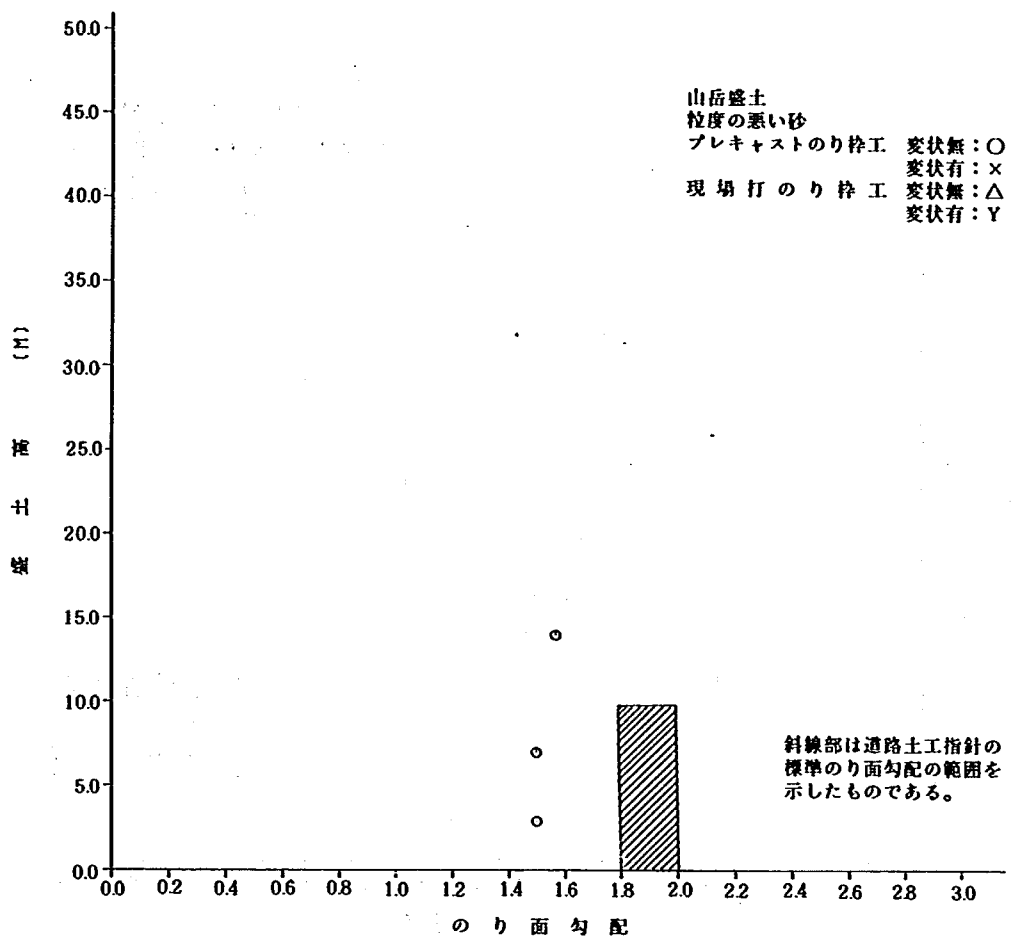
図-26 土質別にみたのり面勾配とのり高の関係 (粒度の悪い砂の場合)

粒度の悪い砂からなる山岳盛土の事例については、図-26に示すように数が少ないのではありませんが、この場合も標準のり面勾配より急にのり枠工が施工されてい

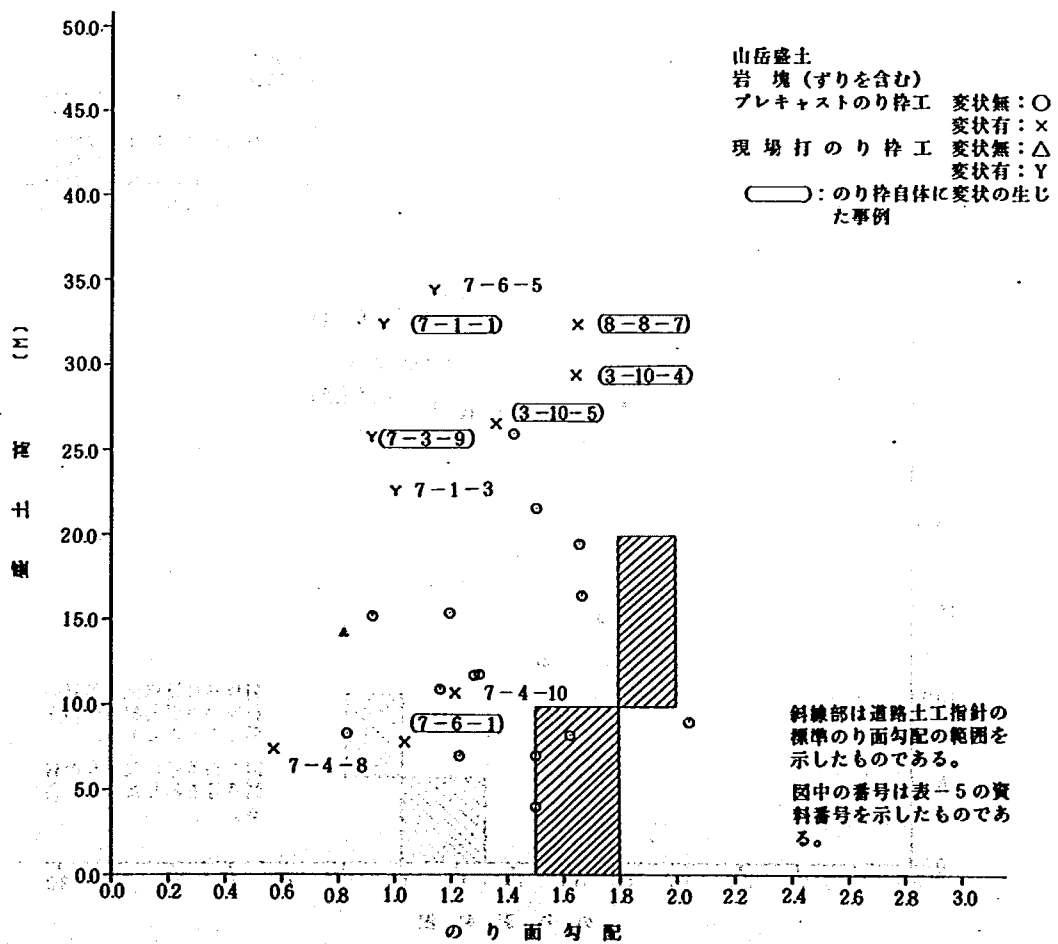
図-27 土質別にみたのり面勾配とのり高の関係 (岩塊 (ずりを含む))

岩塊よりなる山岳盛土の箇所でも、図-27のように標準勾配より急でしかもりの高いのり枠工が数多く施工されているが、盛土高が標準よりかなり高いと枠自体にまで変状が及ぶ事例が急増することが顕著に認められる。なお、図中の7-6-1の事例では盛土高が低いにもかかわらず枠に変状が生じているが、これは地すべり地であることが原因している。
