土 木 研 究 所 資 料

のり枠工の選定ならびに効果に関する実態調査

昭和58年 3 月

建設省土木研究所・土質研究室

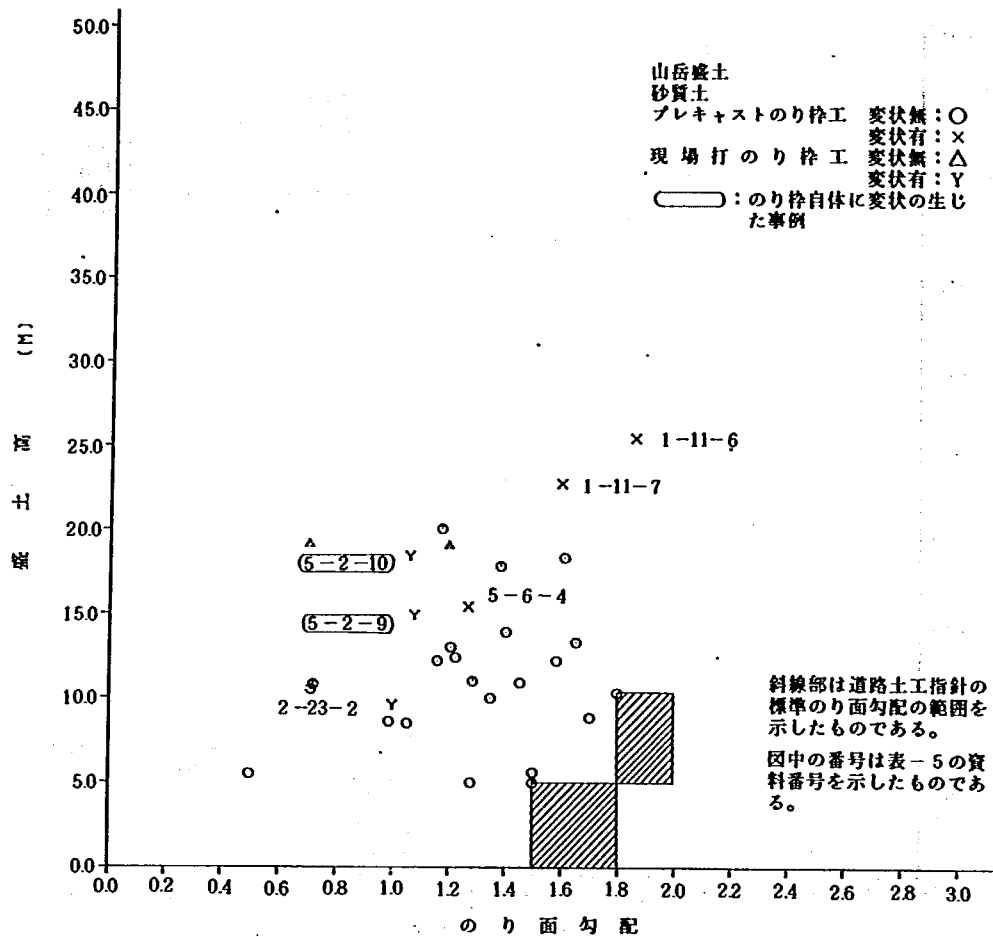
図-28 土質別にみたのり面勾配とのり高の関係（砂質土の場合）

砂質土よりなる山岳盛土にのり枠工を設置する場合には、図-28からよみとれるように、のり面勾配、のり高を標準値より多少きつくする程度であれば問題は少ないようであるが、それにも限度があつて、のり面勾配を1割未満としたり、のり高を15m以上にすると変状が生じる確率が高くなる。従つて、砂質土よりなる山岳盛土の箇所では、のり枠工を施工する場合であっても、のり高を15m以上にしたり、のり面勾配を1割以下にしないことが望ましいといえる。

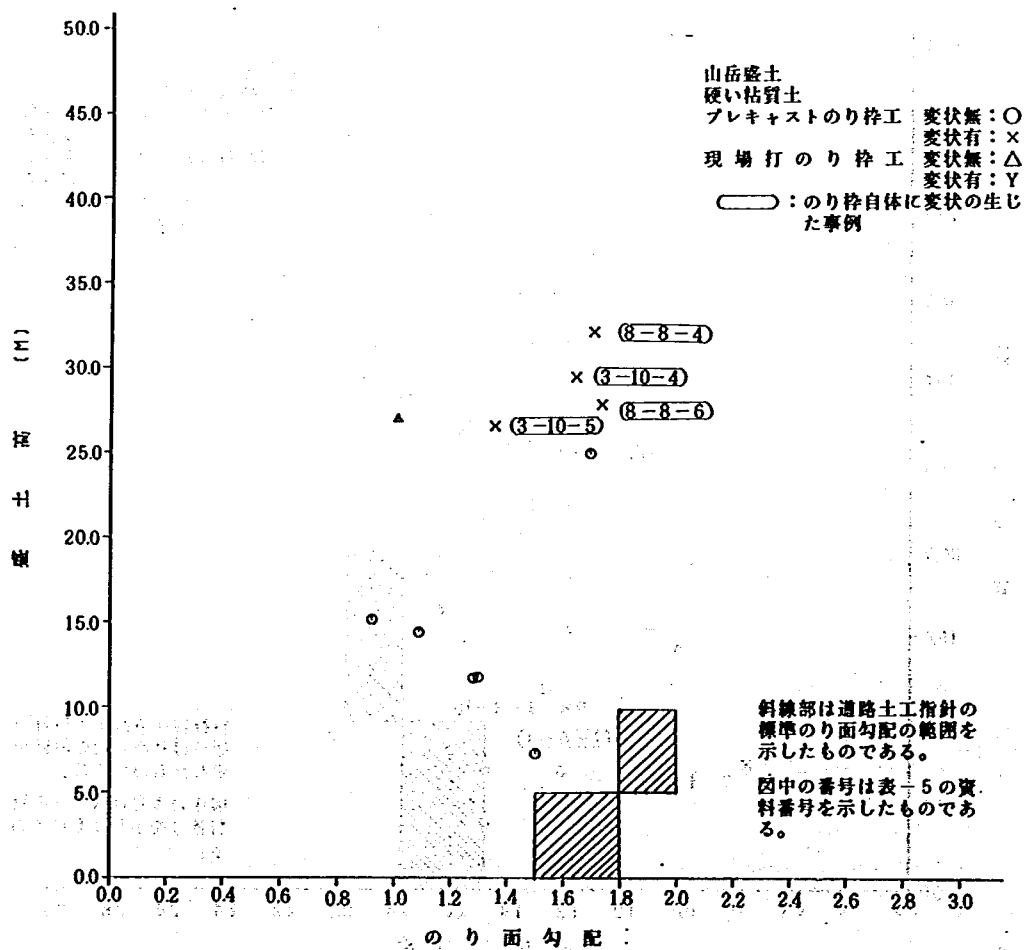
図-29 土質別にみたのり面勾配とのり高の関係（硬い粘質土の場合）

図-29からわかるように、硬い粘質土よりなる山岳盛土の箇所でも、のり高が15m程度以下であれば多少のり面勾配をきつくしても問題は少ないが、盛土高がそれ以上高くなると変状の発生頻度が増加する。従つて、硬い粘質土よりなる山岳盛土の箇所にのり枠工を設置する場合には、盛土高を15~20m程度以下におさえておくことが望ましいといえる。

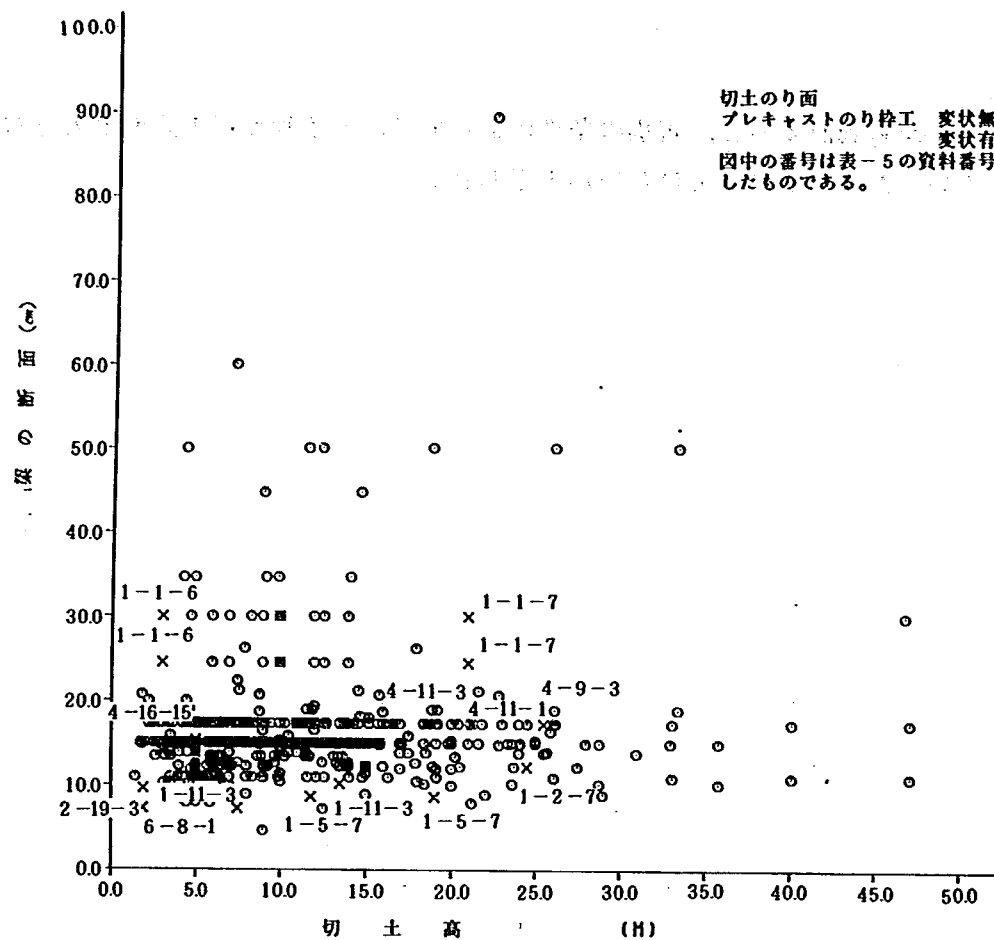
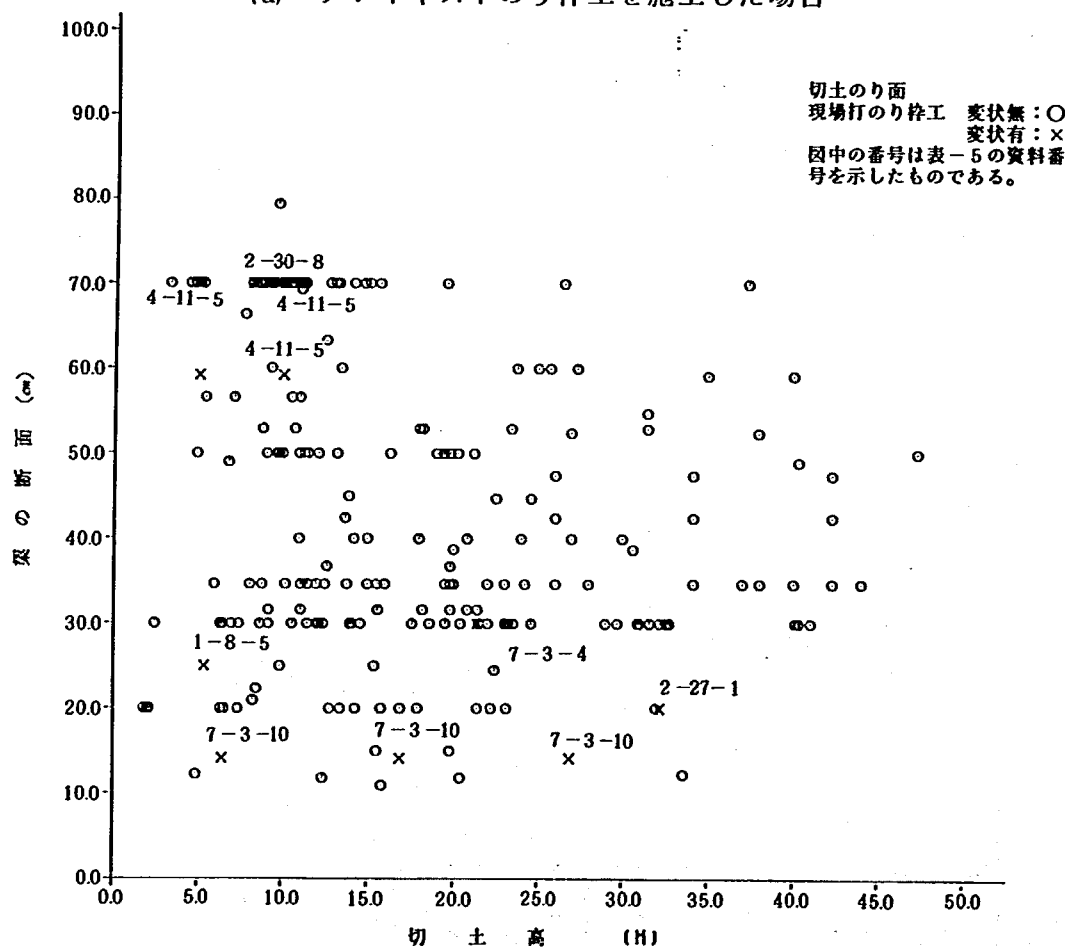
図-31 のり高と梁の断面の関係 (切土のり面の場合)

まず、図-31および図-32には梁の断面の大きさをのり高との関係で整理した。これをみると、梁の断面の大きさと のり高との間には特に顕著な相関はみとめられないが、切土のり面箇所でのり枠工で枠自体に変状が生じているものに着目すると、図-31(a)のように、変状の発生事例は梁の断面が約30cm以下のものに限られることがよみとれる。このことは、切土のり面箇所の現場打のり枠工でも同様で、図-31(b)のように、梁の断面が30cm以下のものに変状の発生が集中していることがわかる。ただし、図-31(b)において、のり高が低くてしかも梁の断面が60cmを超えるようなのり枠工で変状が発生している例があるが、これは本来のり枠工では対処できない地すべり地にのり枠工が施工されたことが原因である。

このようなことから判断すると、現場の条件によっては、ある程度梁の断面の大きなのり枠工を使用するといった配慮が必要ではないと思われる。

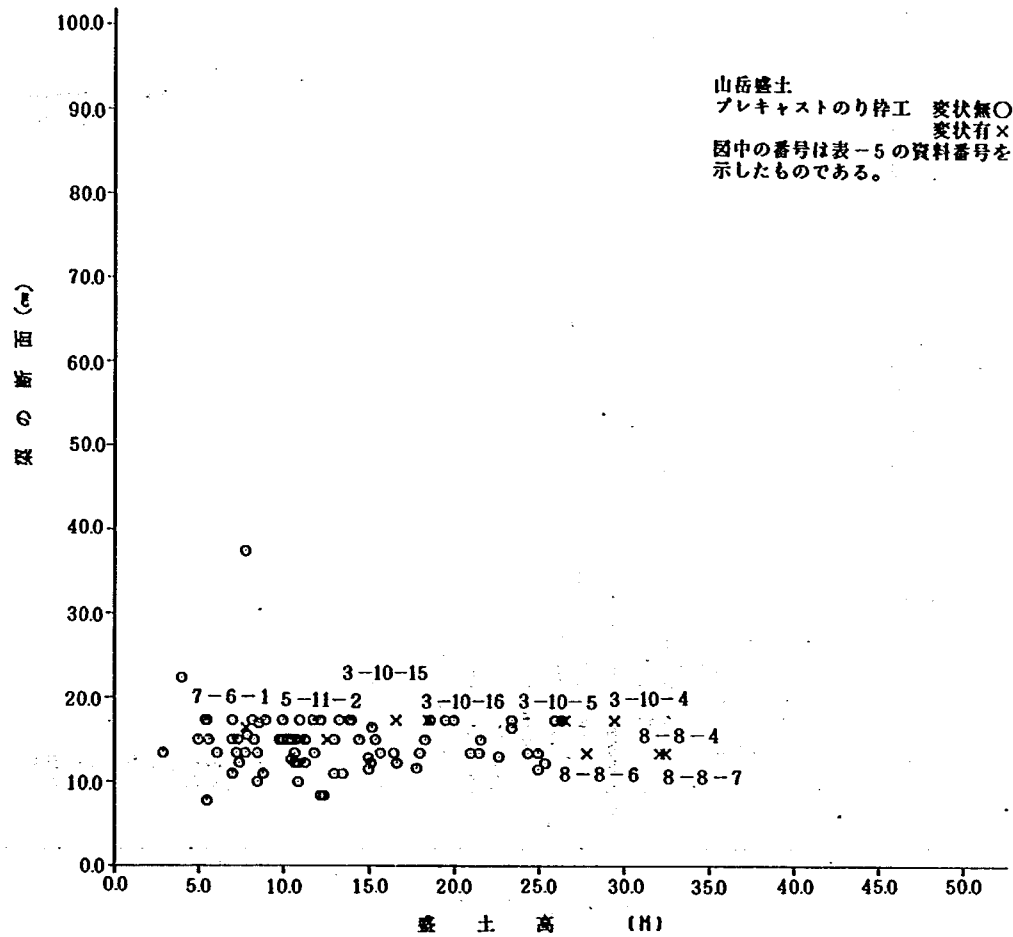
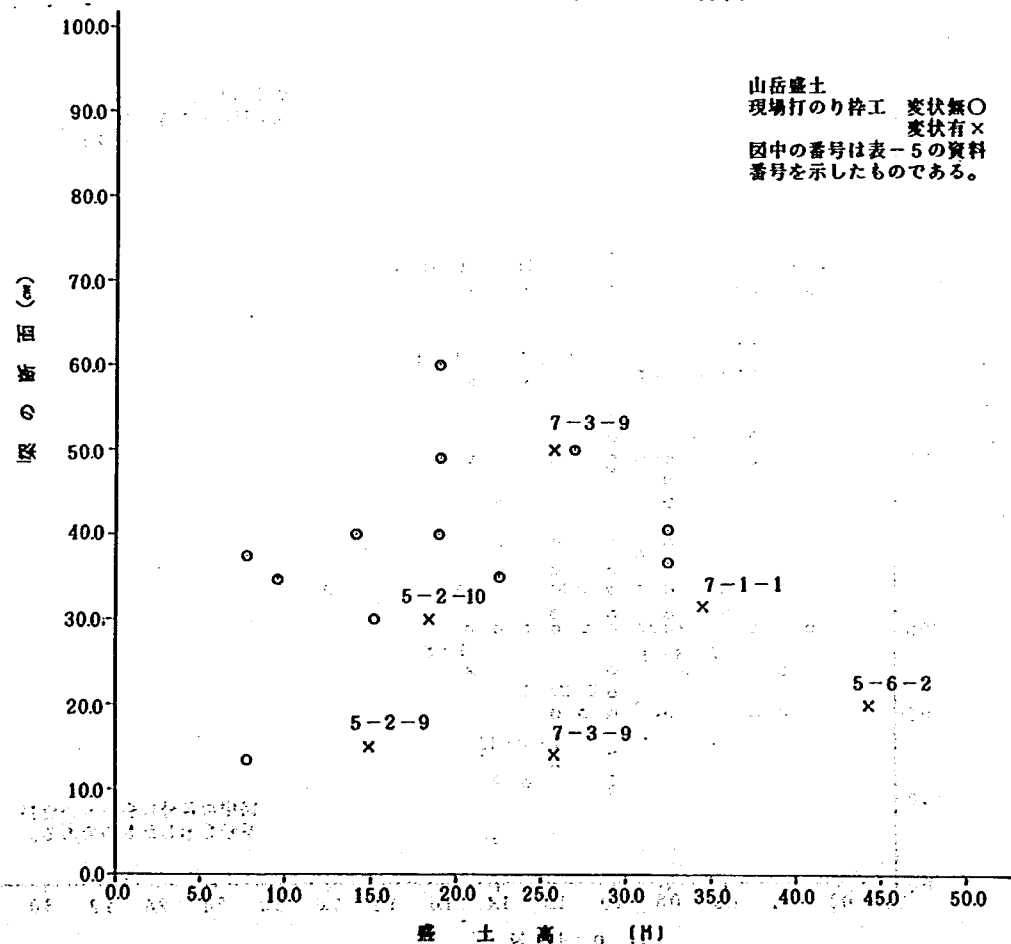
(参考図-32) のり高と梁の断面の関係 (盛土のり面の場合)

同様に、図-32(b)の山岳盛土に現場打のり枠工を施工したケースでも、梁の断面が30cm程度以下で、しかも盛土高が15m以上の場合に枠自体の変状が集中していることが認められる。従って、山岳盛土に現場打のり枠工を施工する場合においても、プレキャストのり枠工の場合と同様、盛土高に応じて梁の断面を大きくすべきであると思われる。そして、今回のデータから判断すると、盛土高が15m以上では梁の断面を30cm以上にすることが望ましいといえる。

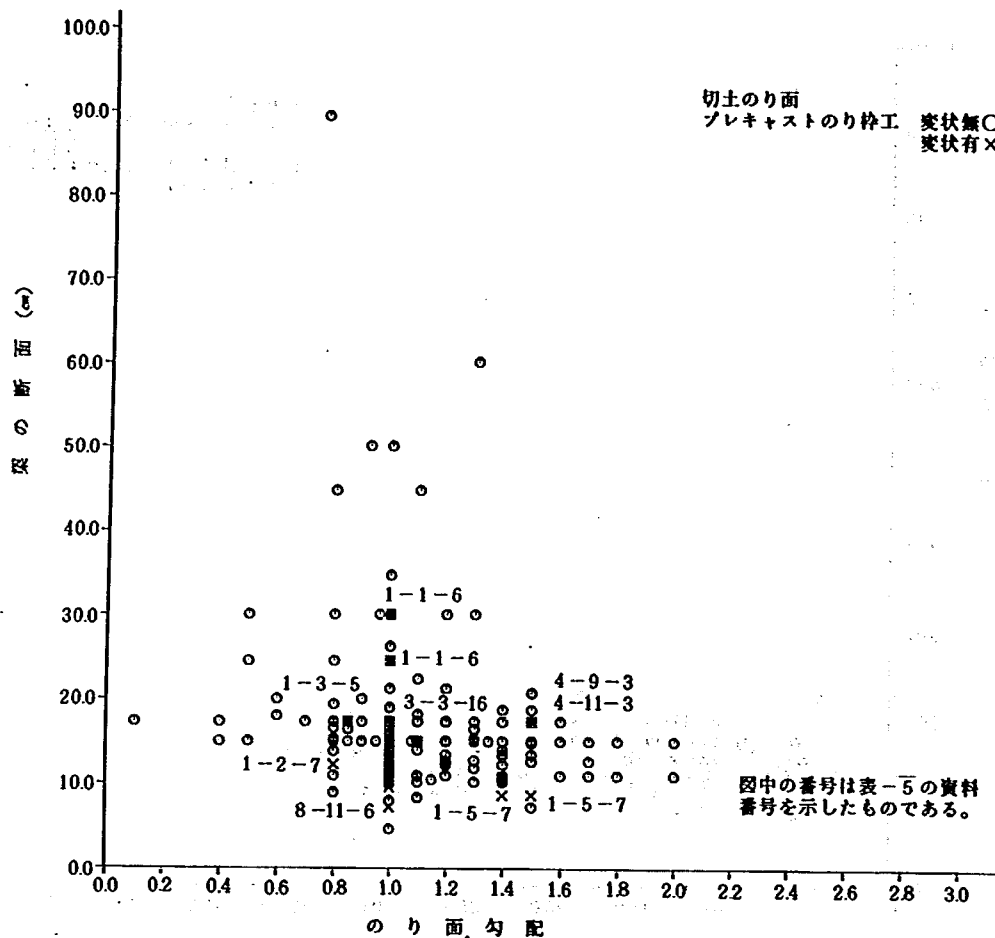
(a) プレキャストのり枠工を施工した場合

図-33(a)に示した切土のり面箇所のプレキャストのり枠工のデータをみると、のり面勾配が急なものほど梁の断面が大きいものが増えることがよみとれる。また、変状の発生は、急勾配でしかも梁の断面が20cm以下のものに多いことがわかる。

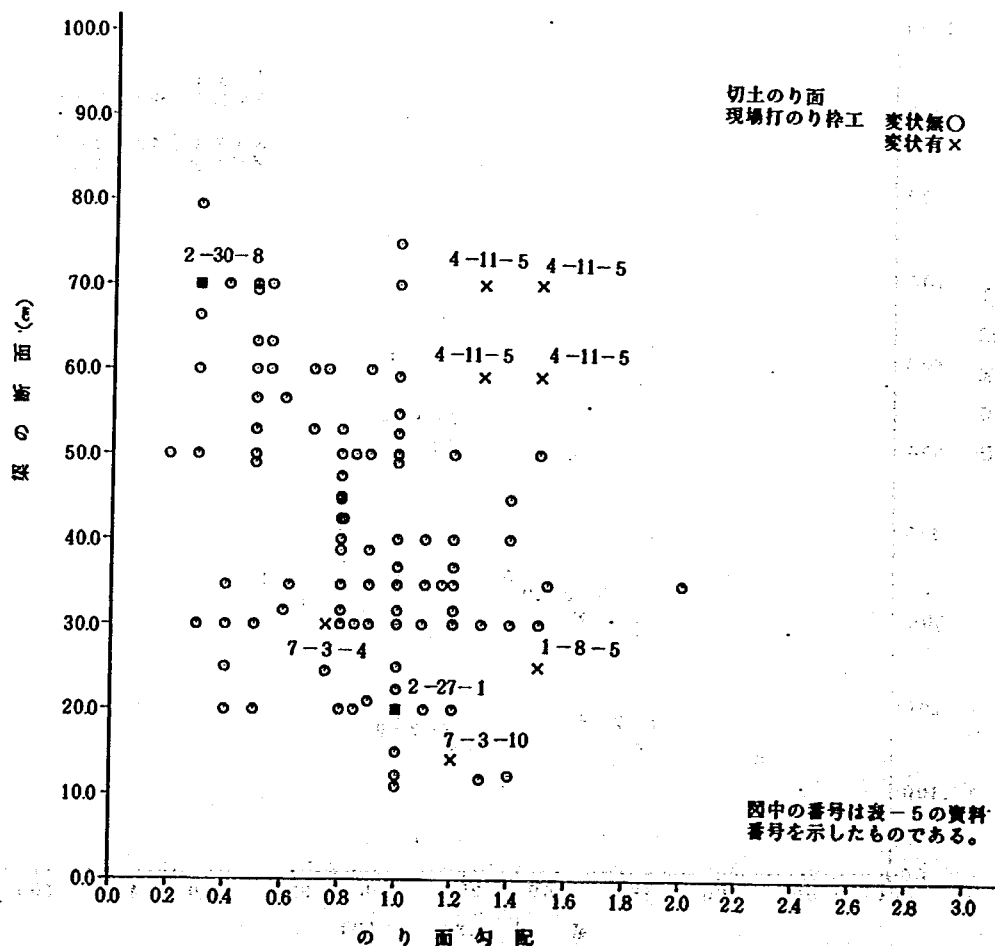
(b) 現場打のり枠工を施工した場合

図-33(b)に示した切土のり面箇所の現場打のり枠工の場合にも、少数の例外を除くと、のり面勾配が急になるほど梁の断面が大きいものが増えており、変状の発生は梁の断面が30cm以下のものに多くなっていることがよみとれる。ただし、図-33(b)において、のり面勾配が緩くて、しかも梁の断面が60cm以上あるにもかかわらず変状の発生している例があるが、これは前述の図-31(b)でみたのと同じく地すべり地にのり枠工を設置した例である。
