コンクリート橋の塩害対策に関する研究

— プレストレストコンクリート橋梁の損傷調査 —

建 設 省 土 木 研 究 所

土木研究所資料 第1985号

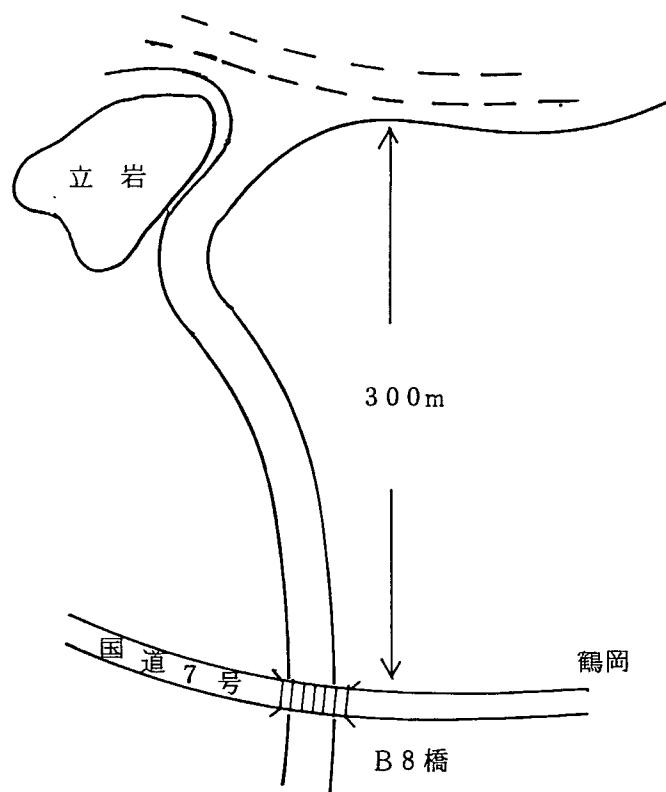
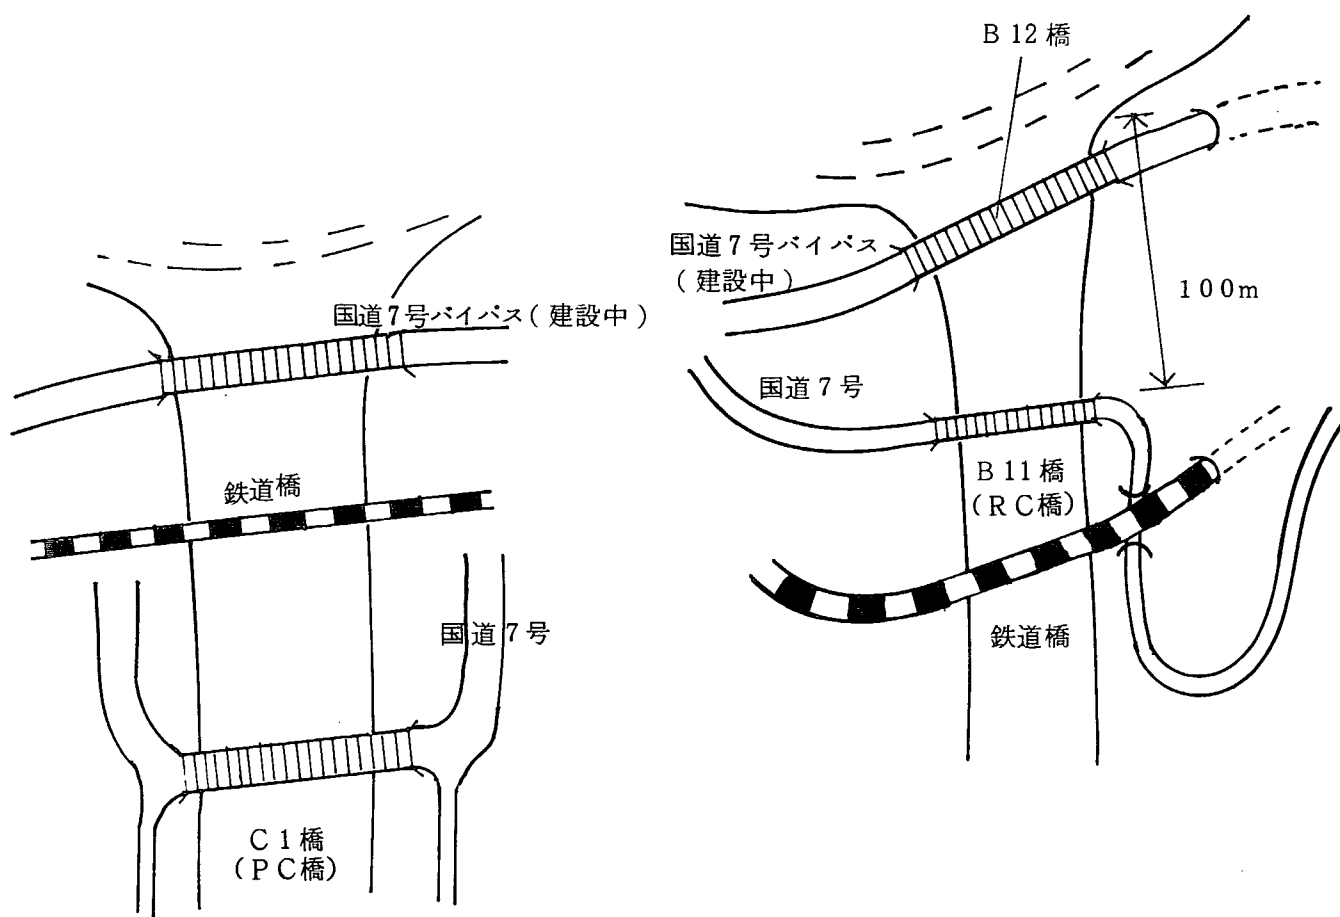
図 - 2.1 B 8 橋, C 1 橋, B 11 橋

橋の大半は波うちぎわにあるが、B8橋、C1橋、B11橋（この橋のみ鉄筋コンクリート橋）は、波うちぎわより遠く離れたところに設置されている。とくに、B8橋は波うちぎわより300mも離れており、しかも川が屈曲しているので、海は直接には見えない。（図-2.1）

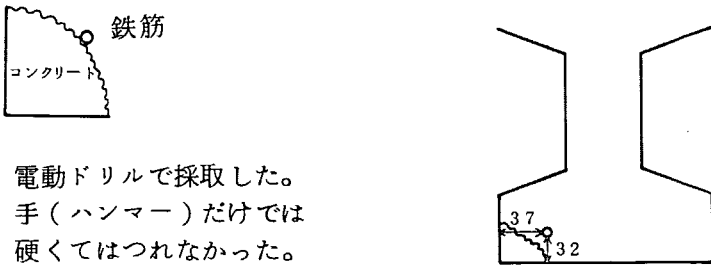
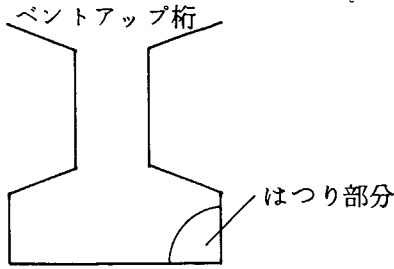
図 3.5 塩分分析用コンクリート試料採取位置

F 3 橋では、内部 4 cm までで 19～27 kg/m<sup>3</sup> であったが、この部分のコンクリートは一部はくりしている状態だったので、内部まで塩分が浸透し、含有塩分量が高くなったものであろう。
