## 土木研究所資料

昭和58年 7月山陰豪雨災害における  
土石流災害等に関する調査報告書

昭和59年 1月

建設省土木研究所  
砂防部砂防研究室

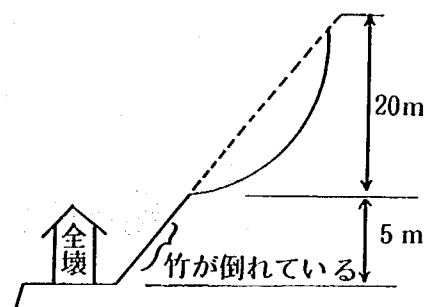
図－4.1 がけ崩れ見取図

- ㊦ 25mの高さの斜面の上部20mが幅10mで崩れたもので、崩壊深は最深部で1.5m程度である。周辺には40年生程度、最大胸高直径50cm程度の赤松が生育している。崩壊斜面は少し谷形をしており、崩落土中には粘土が見られた（図－4.1，写真－4.1）

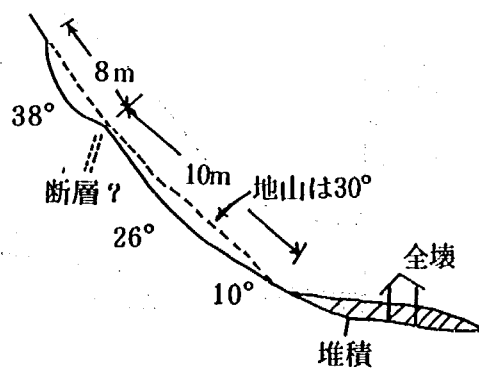
図－4.3 見取り図

- ㊨ 谷地形をした斜面の崩壊で、  
がけ崩れと土石流との中間  
的なものである。崩壊深は  
1.5m程度で基岩が見えてい  
る（図－4.3，写真－4.2）。

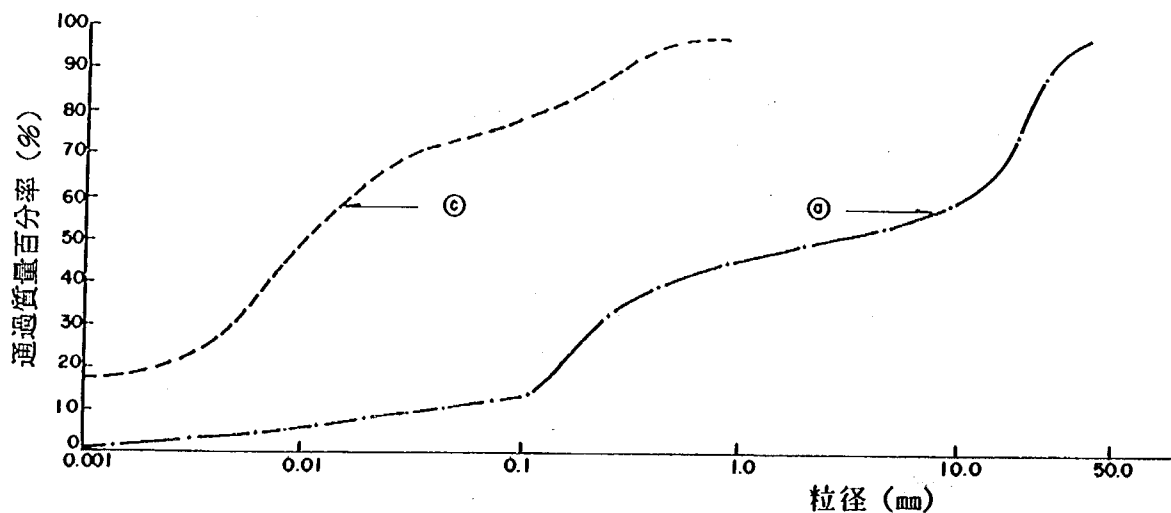
図－4.4 崩土の粒度分布

前述の④および⑤で土砂を採取し、その粒度分布を調べた。④は崩落した土で、⑤は崩壊斜面に残っているものを採取した。図－4.4に粒度分布を示す。

④と⑤の粒度分布は大きく違っている。④は崩落土の表面を採取したため細粒物質が比較的少ない状態の部分であったが、最大粒径及び粒径1.0 mm以上の割合等より土質そのものに違いがあると考えられる。⑤地点の崩壊斜面及び崩落土の中には粘土塊が多数見られ、全体的にも粘着力の大きい土質のように感じられ、赤色の粘土質と判定される。一方、④は混入物に貝殻が含まれていたことから、海底堆積物の被砕岩と考えられる。

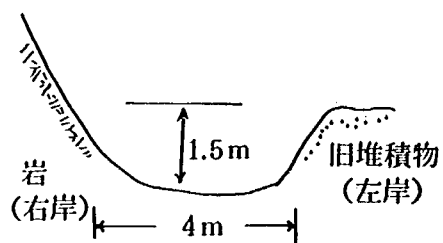
図－4.6 横断面の見取り図

堆積物が洗い流され岩が露出しているところで、溪床勾配は 8 度、溪床勾配 7 度のところでは土砂の堆積が見られた。代表的な侵食断面を図－4.6，写真－4.7 に示す。溪床の最大礫径は 1.5 m である。

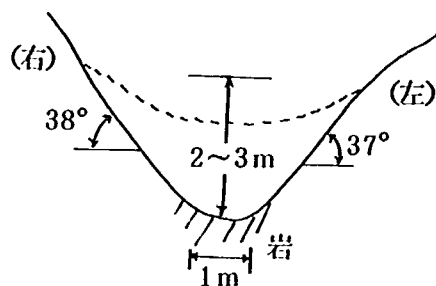
図- 4.9 写真- 4.13の説明図

土石流の源頭部は、本川ではなく途中の支溪が源頭部になっている。支溪の元溪床勾配は35度と推定される。支溪の堆積物はほとんど流出し、基岩が露出している。この勾配は32度で、平均侵食深は1.5mである。侵食された谷の横断形を図-4.9、写真-4.13に示す。源頭部支溪下端の未侵食土砂を採取して粒度分布を調べた。図-4.10に粒径加積曲積を示す。

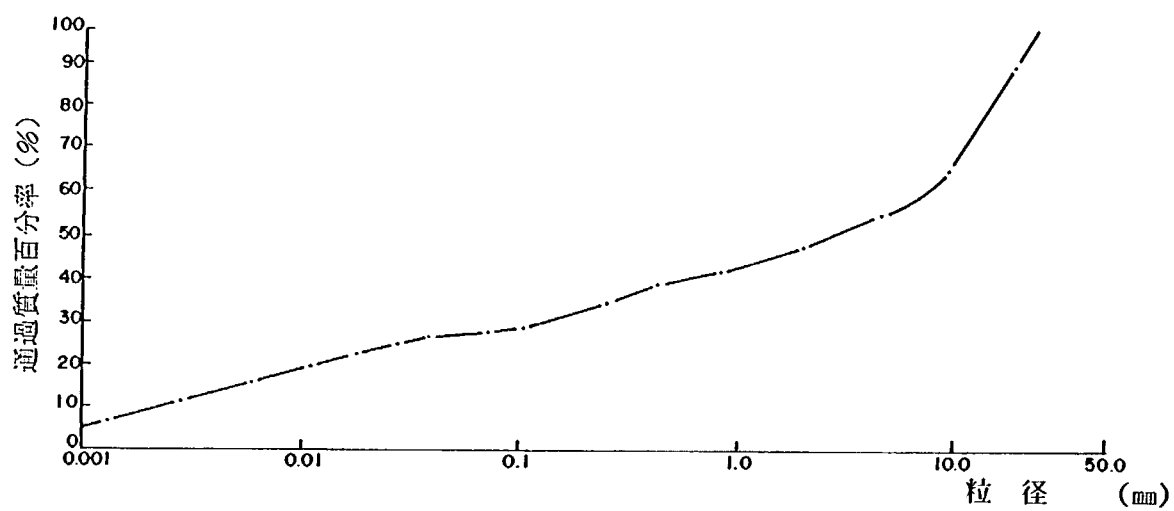
図- 4.10 土石流源頭部付近の土砂の粒度分布

図-4.10では、0.1mm以下の細粒土砂が30%も含まれており、この土砂が土石流として移動する時には、砂礫型よりむしろ泥流型となると考えられる。このように、一般的な土石流は、焼岳で観察されているような巨礫の目だつ流れより、より流動性に富んだ細粒分を多く含む流れであると考えられる。

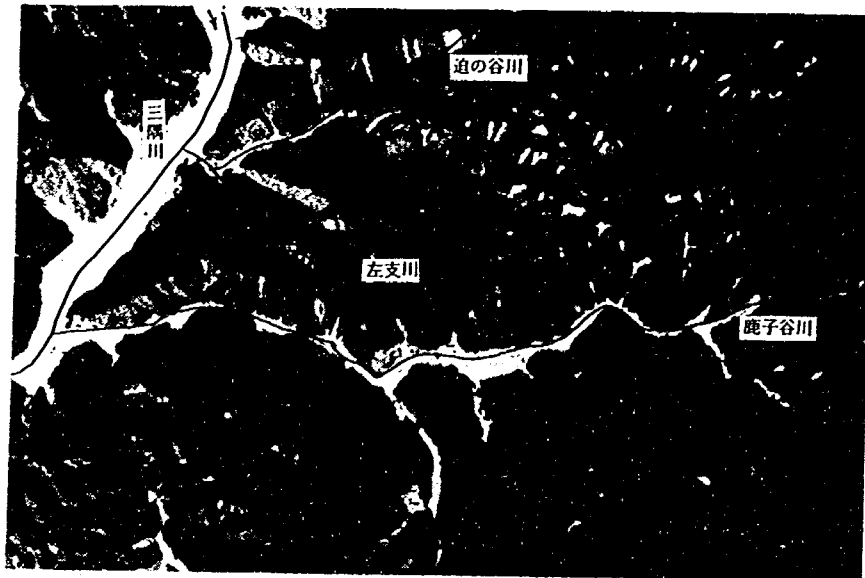
写真－4.16 河内地区の航空写真

多数の山腹崩壊が発生している。

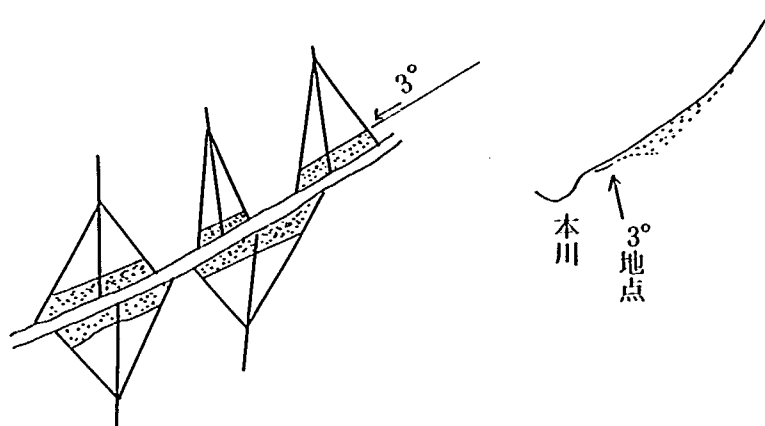
図-6.1 危険区域の概念図

- (1) 土石流発生を雨量資料から予知する方法はいくつか提案されているが、タンクモデルによって貯留量を計算し、1段目貯留量の限界値によって予知する方法が有望と考えられる。計算は少々面倒であるがマイコンのかかなり普及した現在、あまり単純さのみを尊重した手法は疑問である。
- (2) 河川は計画洪水流量が流下できるように改修が進められてきており、計画以上の出水があれば溢水が発生するのは当然であるが、橋梁や護岸が同時に破壊される必要はない。とくに山間地では橋が流されると孤立することもあり、設計強度（流れに対して）を再検討する必要がある。もちろん、橋が丈夫で流失しないと、流木やゴミがひっかかることにより被害が大きくなることもあるので、ある基準は必要となろう。たとえば河川は50年確率出水に対して改修するが、橋のクリアランスや強度は150年確率出水に耐えられる等の考慮が必要である。
- (3) 土石流危険渓流の判定は地形図、航空写真、現地調査によってなされるが、いわゆる土石流扇状地は地面に散在する巨礫によって容易に知ることができる。これは地形図、航空写真ではわからないので、必ず現地調査を実施すべきである。
- (4) 土石流中の礫は勾配3度程度の地点付近に停止するが、砂、泥はさらに下流まで流出する。とくに山間地の渓流については、勾配とは無関係に本川合流点までを氾濫危険区域とした方がよい。（図-6.1）
