土木研究所資料

昭和58年7月豪雨による島根県の地すべり災害  
現地調査報告書

昭和59年3月

建設省傾斜地保全課  
土木研究所地すべり研究室

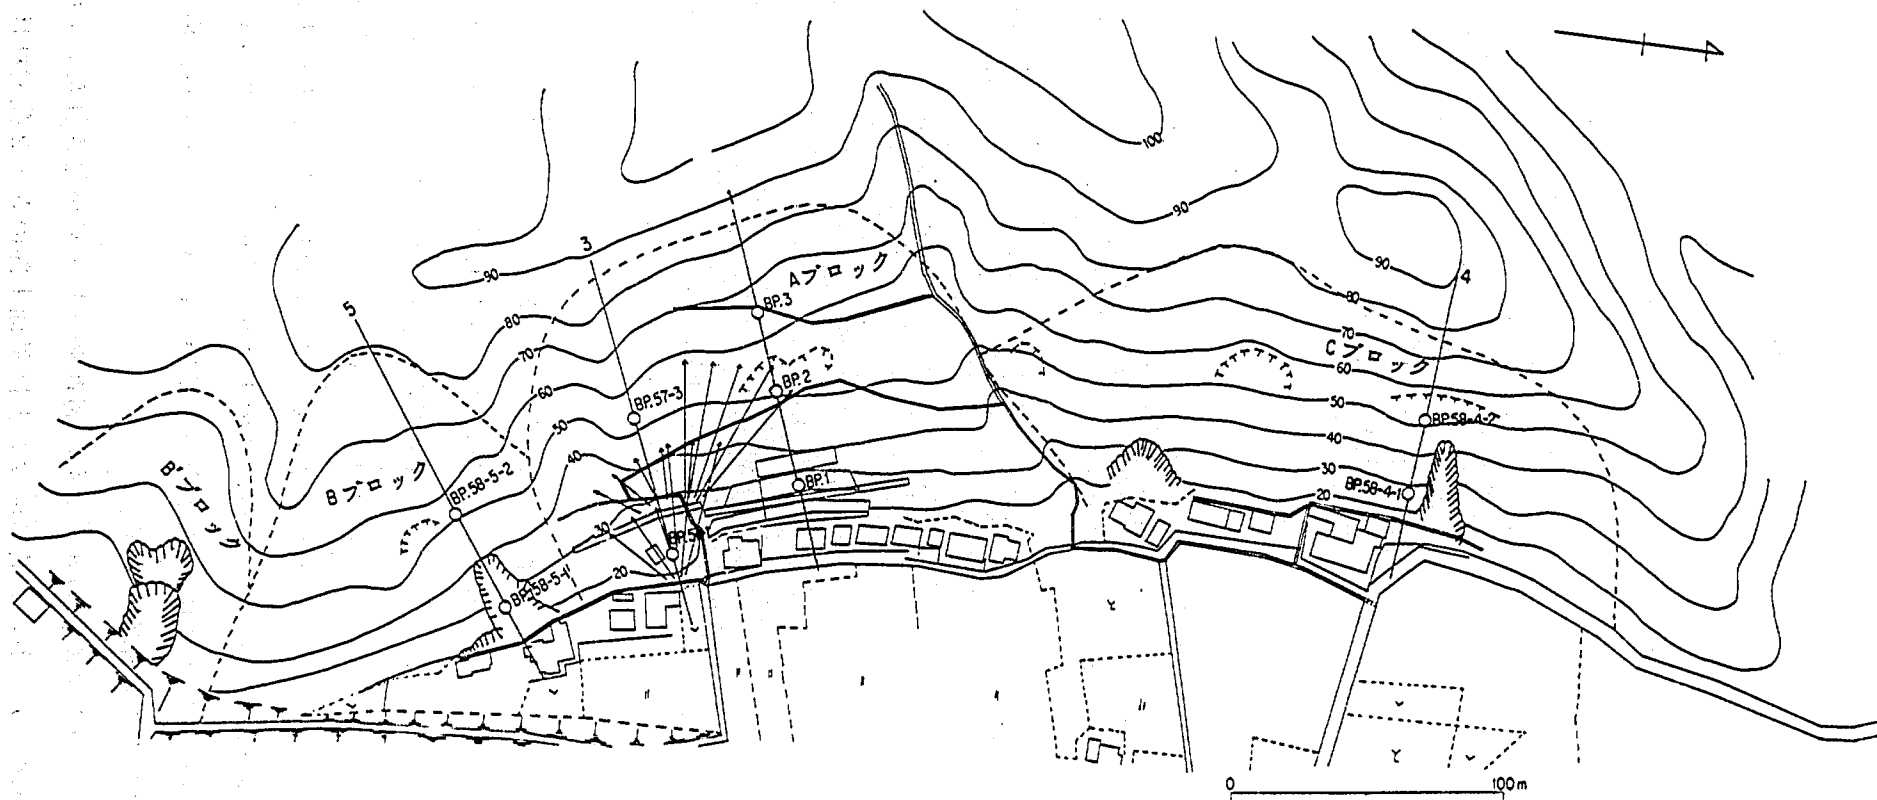
図-6 金 地 地 区 平 面 図

平面図に示したように、今回の豪雨で特に大きな変状を生じたブロックは2箇所である。ひとつはBブロック末端部の滑落（以下B1ブロック）であり、もうひとつはその北側のOブロックにおける滑落（以下O1ブロック）である。写真-1、写真-2はそれぞれB1ブロック及びO1ブロックの状況である。

たものである。移動土塊は粘性土を主体とした軟質な土砂で、7月豪雨によって突発的な崩壊性の滑落を生じた。図-6からも容易に認められる通りBブロック全体がひとつの明瞭な地すべり地形を呈している。尾根直下に主滑落崖と思われる急崖を有し、その下部は緩勾配の台地状を呈する。さらに中腹部は過去の地すべりによって等高線が乱されており、斜面末端部は再び急傾斜となっている。この斜面は山林となっており、松、杉及びところどころに竹林が存在する。今回滑落を生じた部分は、この大ブロックの末端部に相当する急斜面である。付近は以前から局部的な法面の崩壊が発生していたということであり、徐々に不安定化の方向に向かっていたことは確かである。

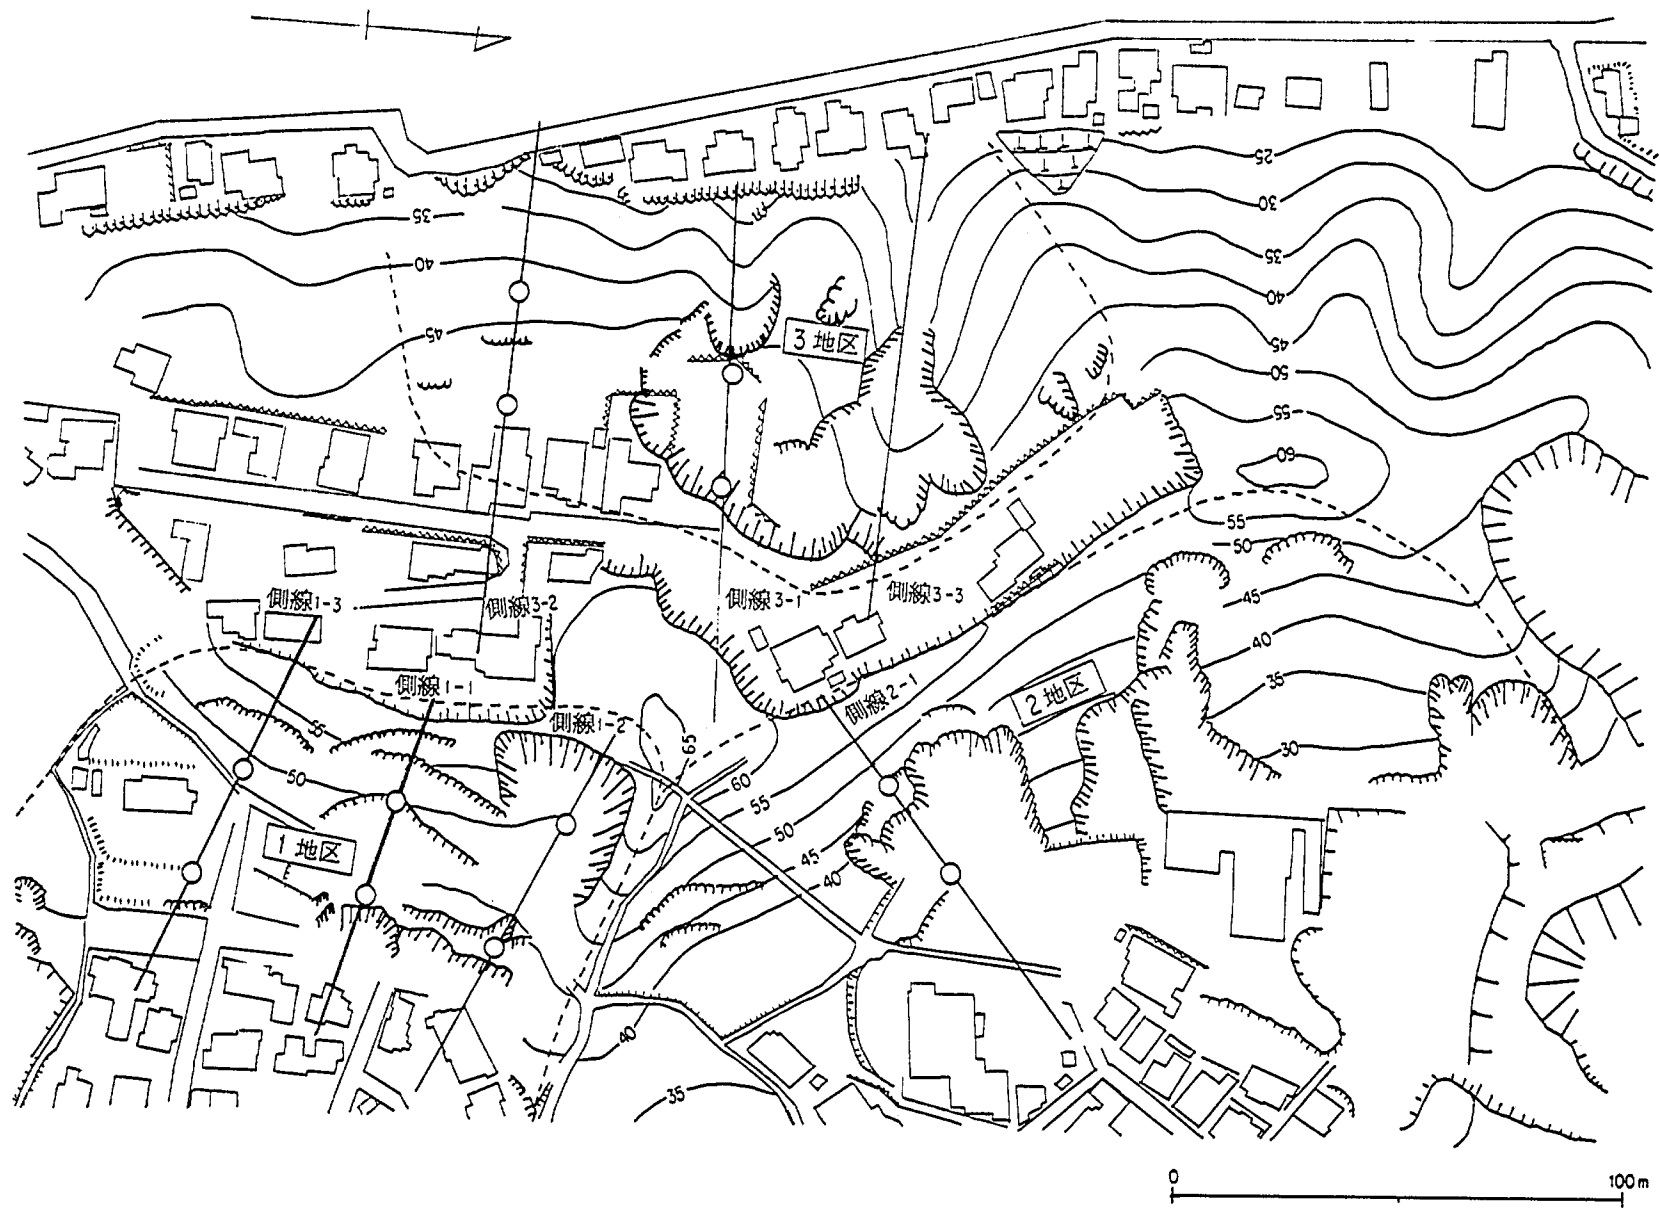
図-9 桜ヶ丘地区平面図

尾根をはさんだ東側と西側の地域のうち、特に地すべり活動の著しかったのは東側の元町地区の方である。平面図（図－9）に示すように、崩落した箇所が多数存在し、民家に被害を与えた。この東側斜面の中央部には東西方面に張り出した尾根状の地形が存在し、それを境界として南側（1地区）と北側（2地区）とに分けられる。

1地区は全般的に15～20°の緩勾配の斜面からなり、標高45m付近まで比較的新しい住宅街が形成されている。林地となっているその上部斜面は多少勾配が急となり、尾根の頂部付近まで最大落差2mに及び連続性を有する引張り亀裂が分布している。そのため立木も大きな変状を示し、あちこち傾斜しているものが多い。1地区の最も北側では巾・長さ約30mの崩壊性の地すべりが生じ、土塊が抜け落ちた。幸いにもこの部分では民家までの距離が長かったため、被害は最小限に食い止められた。移動土塊は赤褐色の玉石混じりの都野津層からなり、滑落崖の高さは10m以上に及んでいる。移動速度は大であったと考えられ、崩壊時には末端は水分を含んである程度拡散した。しかしながら調査時点ではこの付近は乾いた状況にあった。このブロックの状況を写真－6に示す。

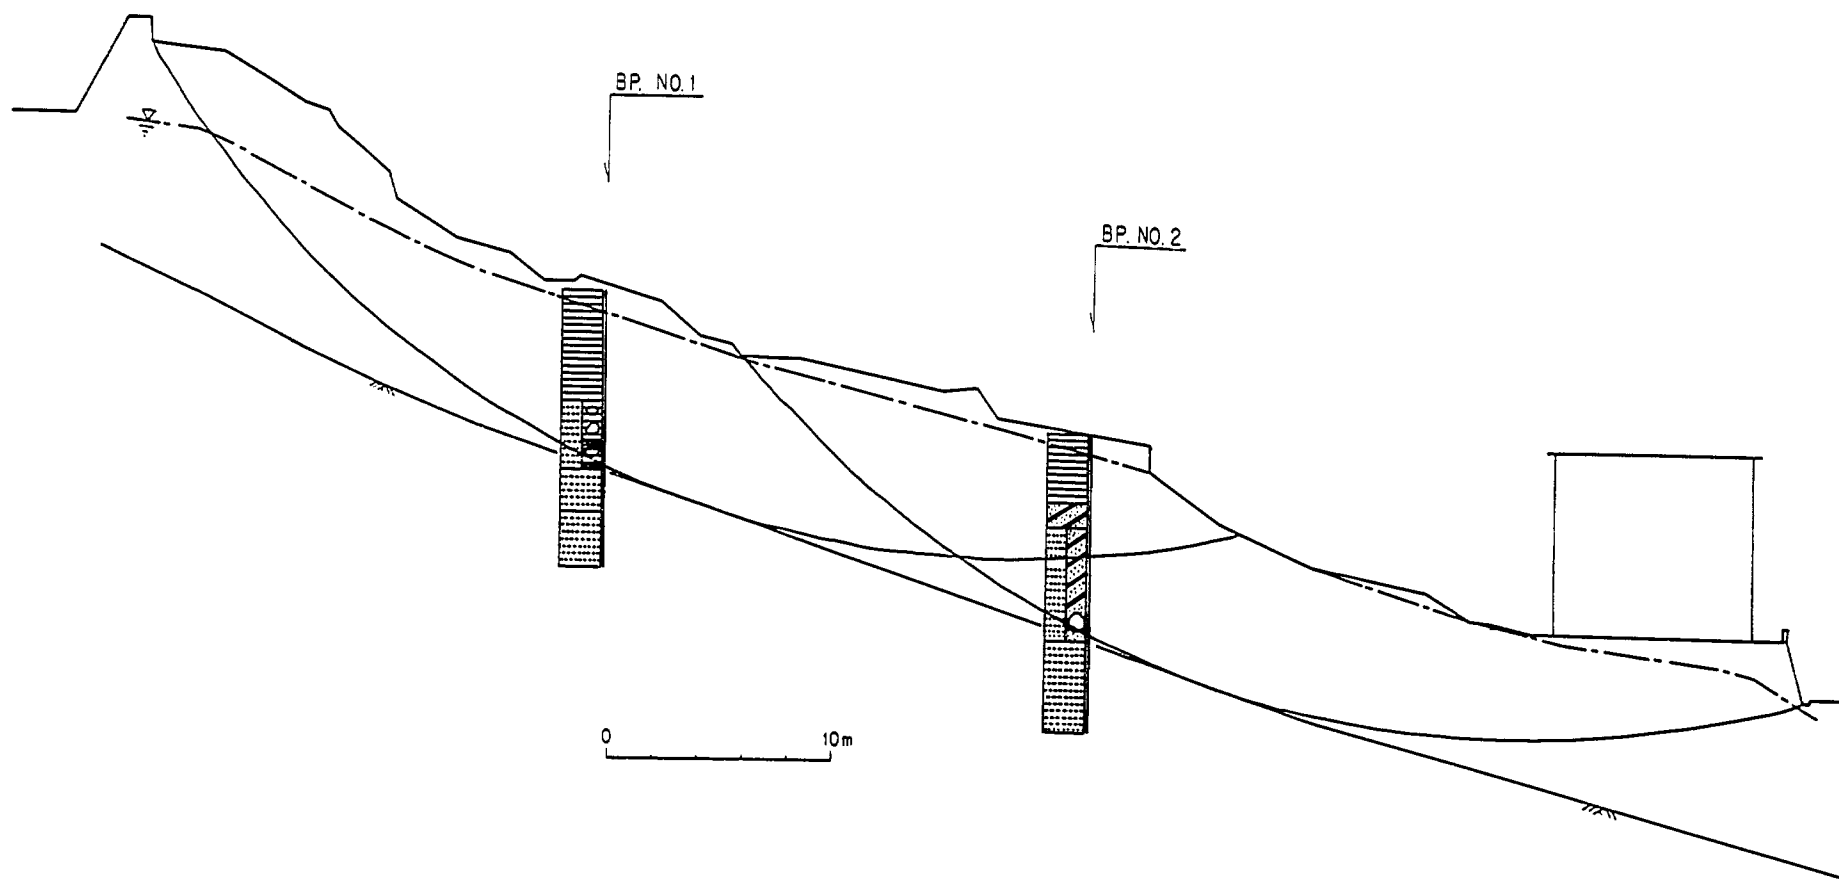
図-11 桜ヶ丘地区 1-1 測線断面図

ることになったものと考えられる。現在引張り亀裂が広く分布する1地区の南半分についても今後滑落が生ずるとすれば椅子型のものとなる可能性が極めて高い。代表断面として1地区の1－1測線の断面図を図－11に示す。

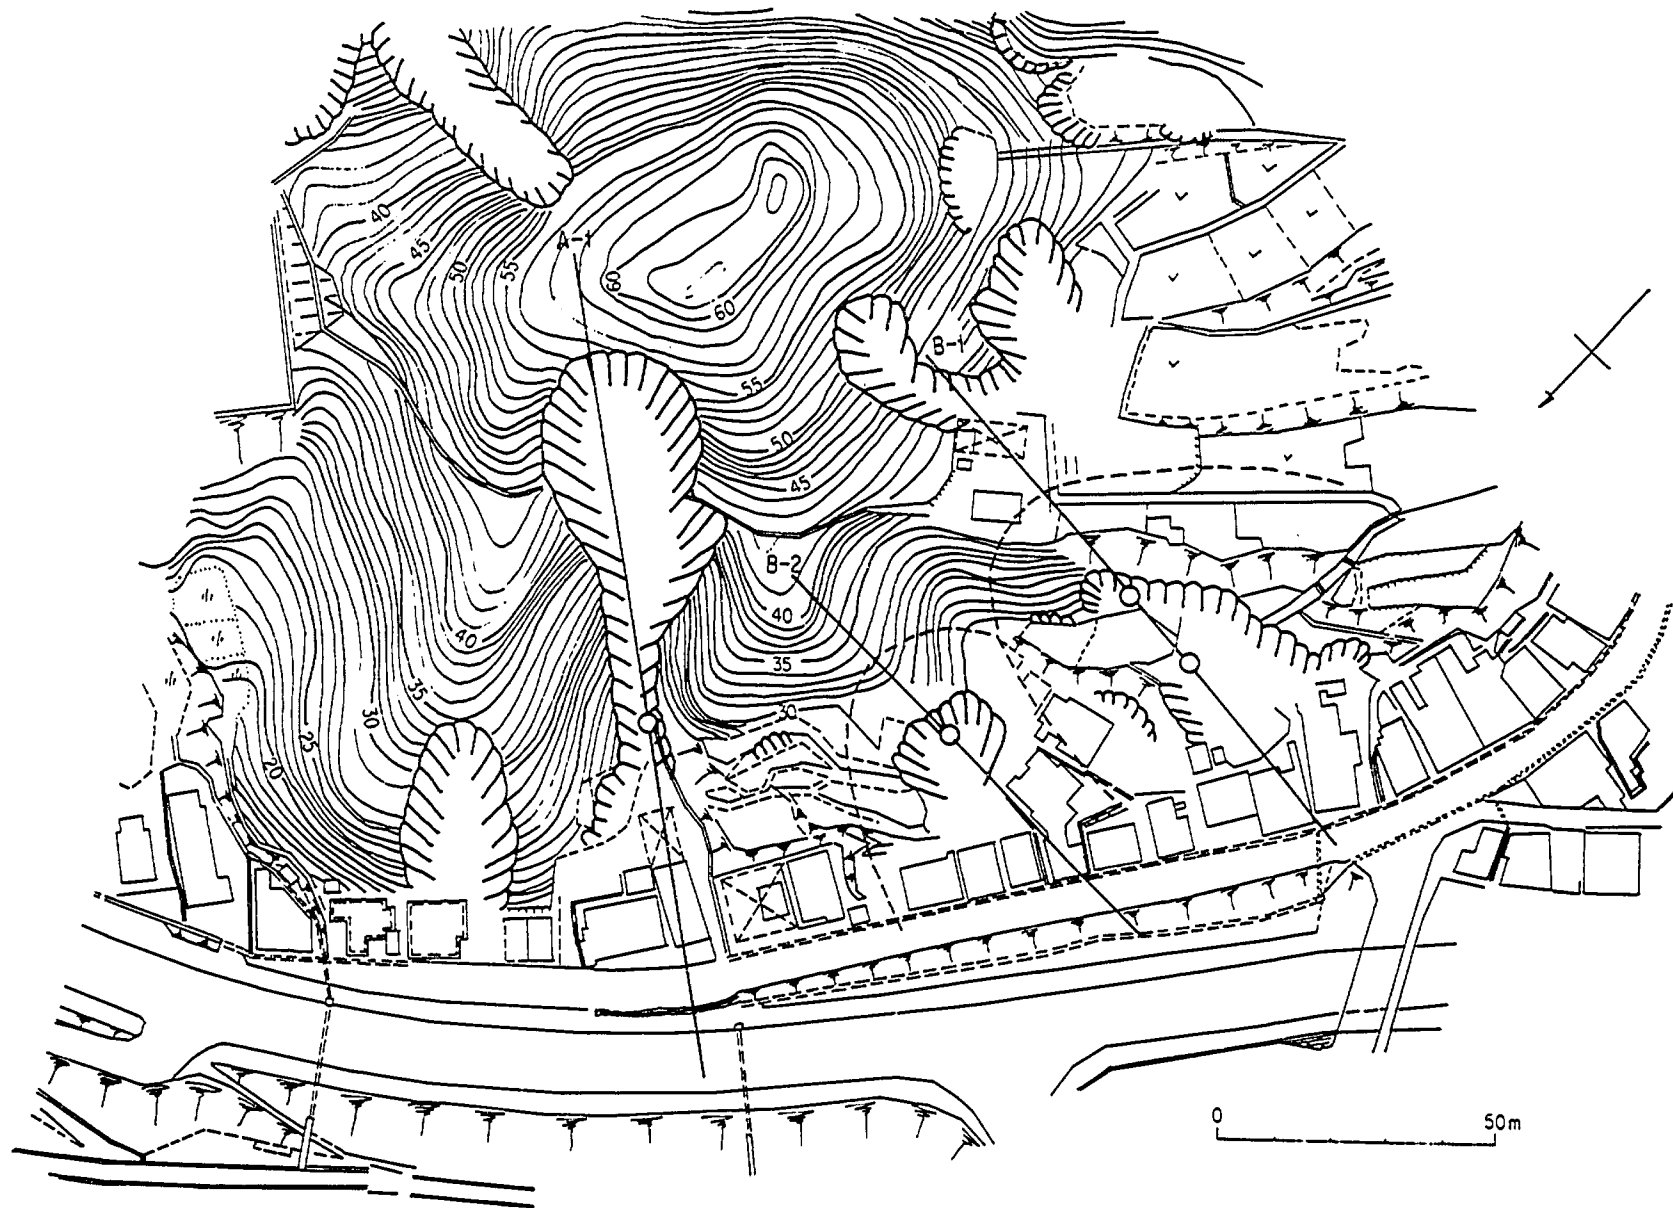
图-12 旭町地区平面图

地すべりや地すべり性崩壊は延長約 1 km にわたって山腹に点々と発生している。おのこの規模は巾・長さともに数十メートルのものがほとんどであるが、斜面下部の平地には人家が密集しており、犠牲者の皆無であったことは不幸中の幸といえるべきであろう。これら連続して分布する地すべりのうち、特に被害が大きかった区域の平面図を図-12 に、また全景を写真-11 に示す。

この B ブロックの北に隣接して A ブロックが存在するが、こちらは残念なことに斜面下部から仰ぎ見るにとどまった。以下にその印象を簡単に記したい。斜面の傾斜は B ブロックに比較して急である（ $30 \sim 35^\circ$ ）。移動形態から述べればこのブロックは源頭部の地すべり性崩壊に端をし、その崩土が多量の水を含んで谷状の地形を流れ下ったものである。したがって平面的には図-12 から明らかなようにいわゆる「しゃもじ型」を呈する。源頭部の崩壊が標高 40～55 m のあたりに発していることから、長さは約 80 m に達している。この土砂流のため斜面下部の民家 1 戸が全壊し、1 戸が半壊した。源頭部は現在でも常に不安定な状況にあると考えられ、これ以上の崩壊の拡大をも考慮した対策が必要であろう。

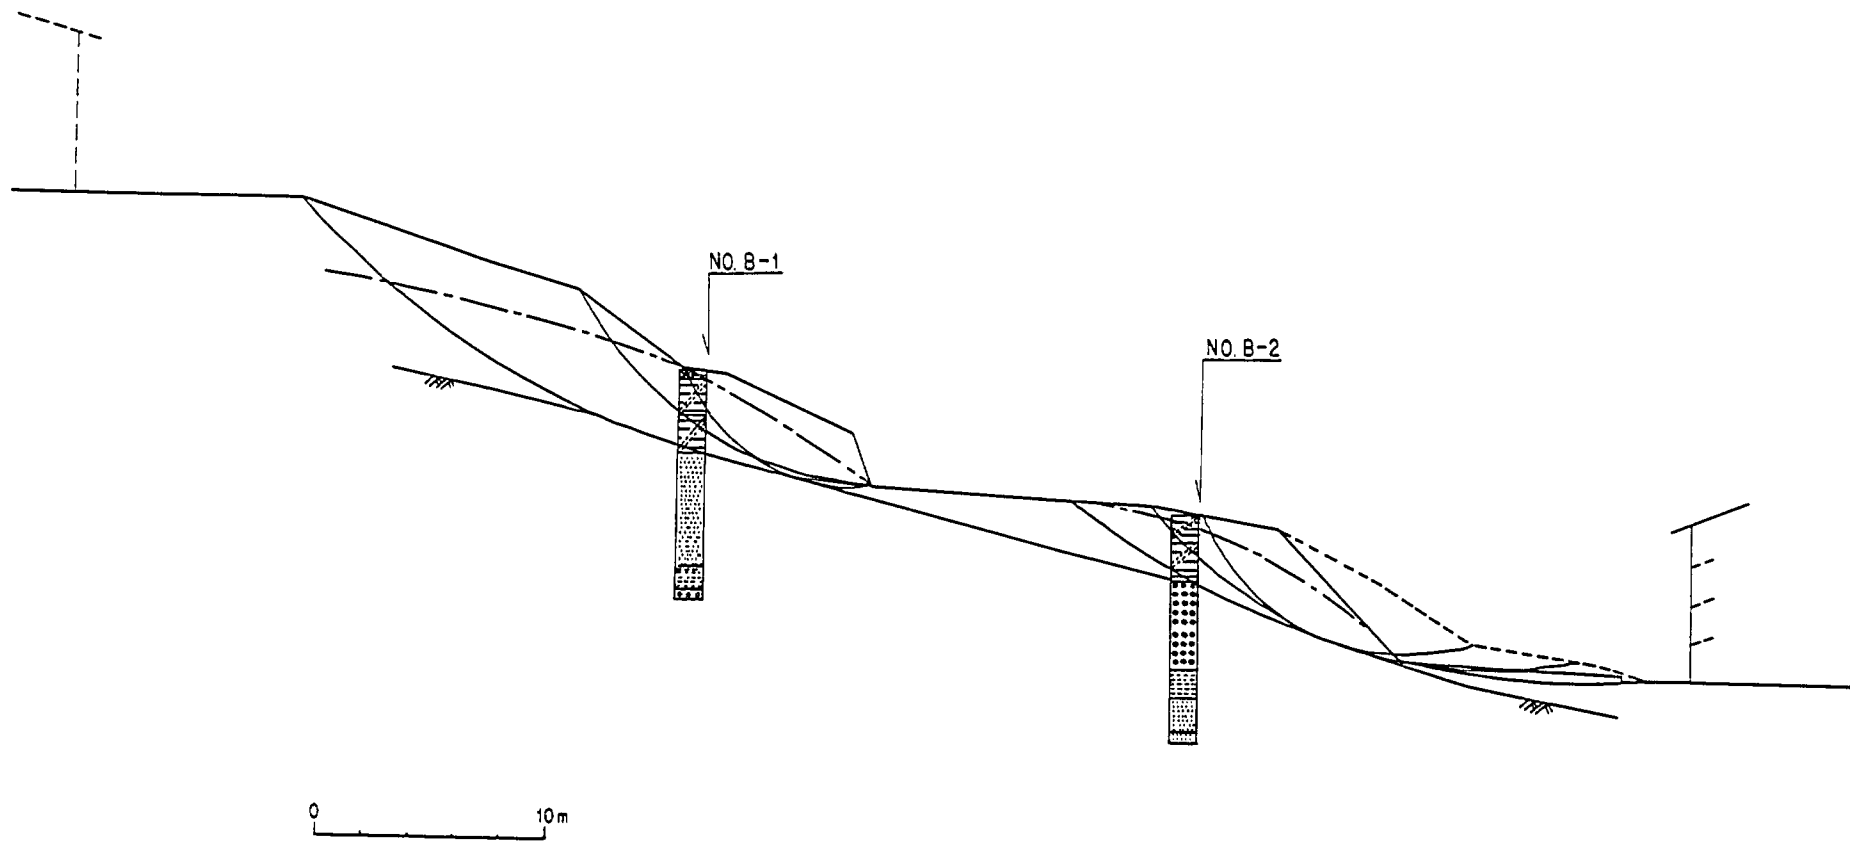
图-13 旭町地区 B - 1 测线断面图

時間の制約のため、この地区で詳細に踏査可能であったのは B ブロックのみであった。このブロックは巾約 30 m、長さ 30～40 m の規模で下方へ押し出した。そのため、この斜面の上部にある神社へ通じる参道が寸断され、斜面上の墓地に被害を与えた。（写真-12, 13）移動層はすべてが抜け落ちるという状況ではなく、落差 3 m 程度の主滑落崖と多くの引張り亀裂を伴った滑落であった。したがって移動土塊の多くは不安定な状態で斜面上に留まっている。一方、末端部には写真-14 に示す通り、かなりの土塊の押し出しが見られる。これら移動層は、益田層群が原位置で風化した砂質粘土層である。神社直下部の滑落崖と、斜面下部の民家の裏には泥岩の露頭がみられ、すべり面は比較的浅い位置に形成されている。地質調査ボーリングの結果得られた断面図を図-13 に示す。斜面は竹林で覆われており、水は豊富であると考えられる。

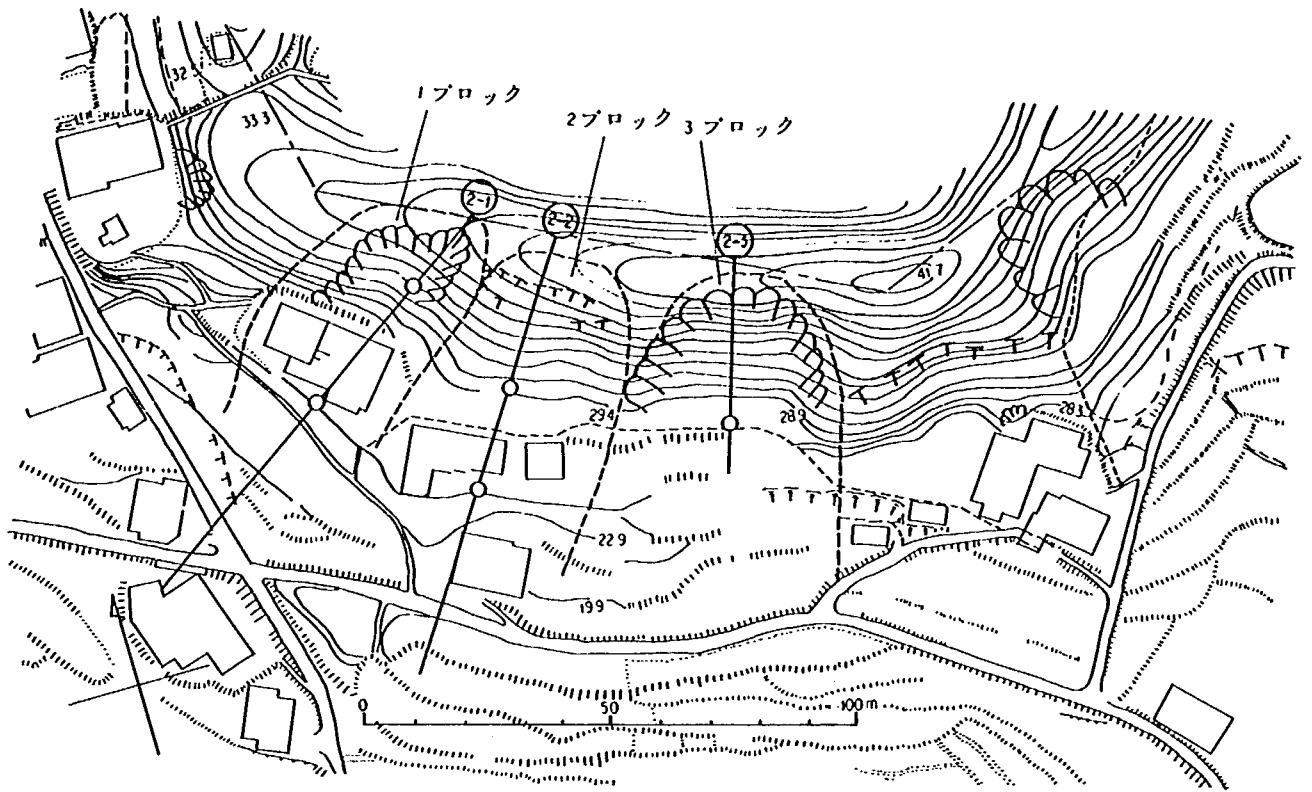
図-15 遠田地区平面図

滑動を起こした部分は図15平面図に示したように3ブロックに分けられる。1ブロックは巾・長さとも20m内外で、尾根の頂部近くに1.5m程度の落差をもつ滑落崖を伴っている。写真-15は滑落崖の状況である。さらに詳しく観察すると、この滑落崖は写真-16に見られるような礫混りの堆積物（崖錐性堆積物？）からなっている。移動層の状況は、地表面に多くの引張り亀裂が発生することもなく、頭部から末端まではほぼ一体となって滑落した模様である。土地利用の形態からみれば水の豊かな地域ではあるが、斜面自体は主として松林からなり、比較的乾いた感じであった。このブロックの断面図を図-16に示すが、ボーリング調査の結果からも、礫混りの堆積物が移動土塊の主体をなしていることが確認できる。ブロック下部には人家が存在しているため、相応の対策が必要である。

1ブロックの東に隣接して2ブロックが認められる。当ブロックの主たる変状は1ブロックから連続する頭部の引張り亀裂と末端部の崩壊である。移動はさほど大きなものではないが、巾・長さとも30m程度の規模を有している。地すべり末端には人家が存在し、このブ

ロックの再滑動時には非常に危険な状態となるため手当てを要する。

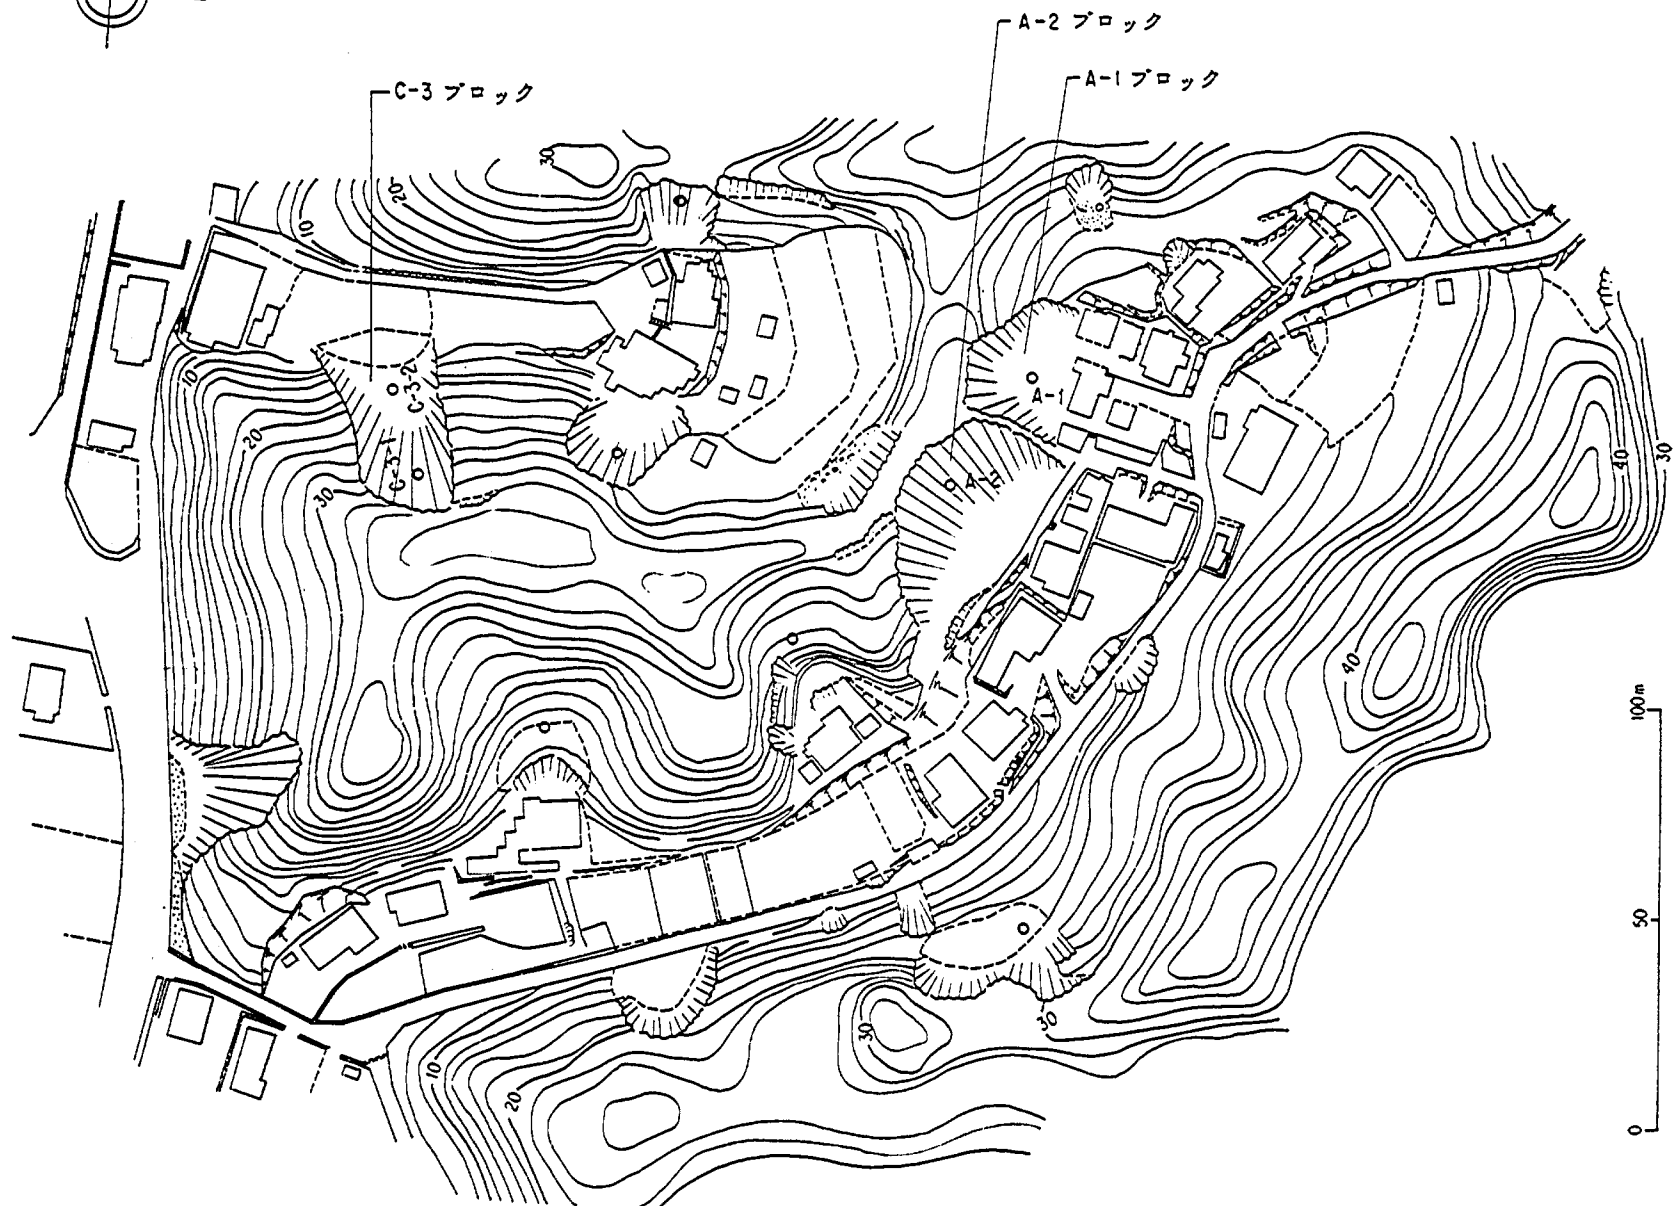
図-19 中組地区平面図

地すべりは標高 35～40 m のほぼ南北に伸びる小高い尾根の両側で発生している。滑動土塊は人命を奪い、民家を破壊した（写真－20）。図－19 にこの区域の平面図を示すが、滑落の激しかったのは、A1、A2、C3 などのブロックである。斜面長が限られているた

一方 A2 ブロックの北側に隣接した A1 ブロックは巾・長さとも約 30 m ほどの規模をもつ。移動は A2 ブロックほどには激しいものではなかったが、落差を伴った明瞭な滑落崖が発生した。ブロック末端部にはコンクリートの擁壁が築かれていたが、地すべりの押し出しによって大きな変状を示した。このブロック上部の尾根筋の平坦地は墓地となっているが、その付近にも滑落崖にはほぼ平行な引張り亀裂が生じた。調査時には斜面に浸透防止のためのシートがかけられていたため斜面上で移動土塊を確認することはできなかったが、末端部では A2 ブロックと同様の強風化片岩の露頭が見られる（写真－24）。

C3 ブロックは A2、A1 ブロックなどとは尾根をはさんだ反対側にあたる。ブロックの規模は巾 20～30 m，長さ約 40 m ほどで土塊はかなり滑動した。末端部は泥流状となっ

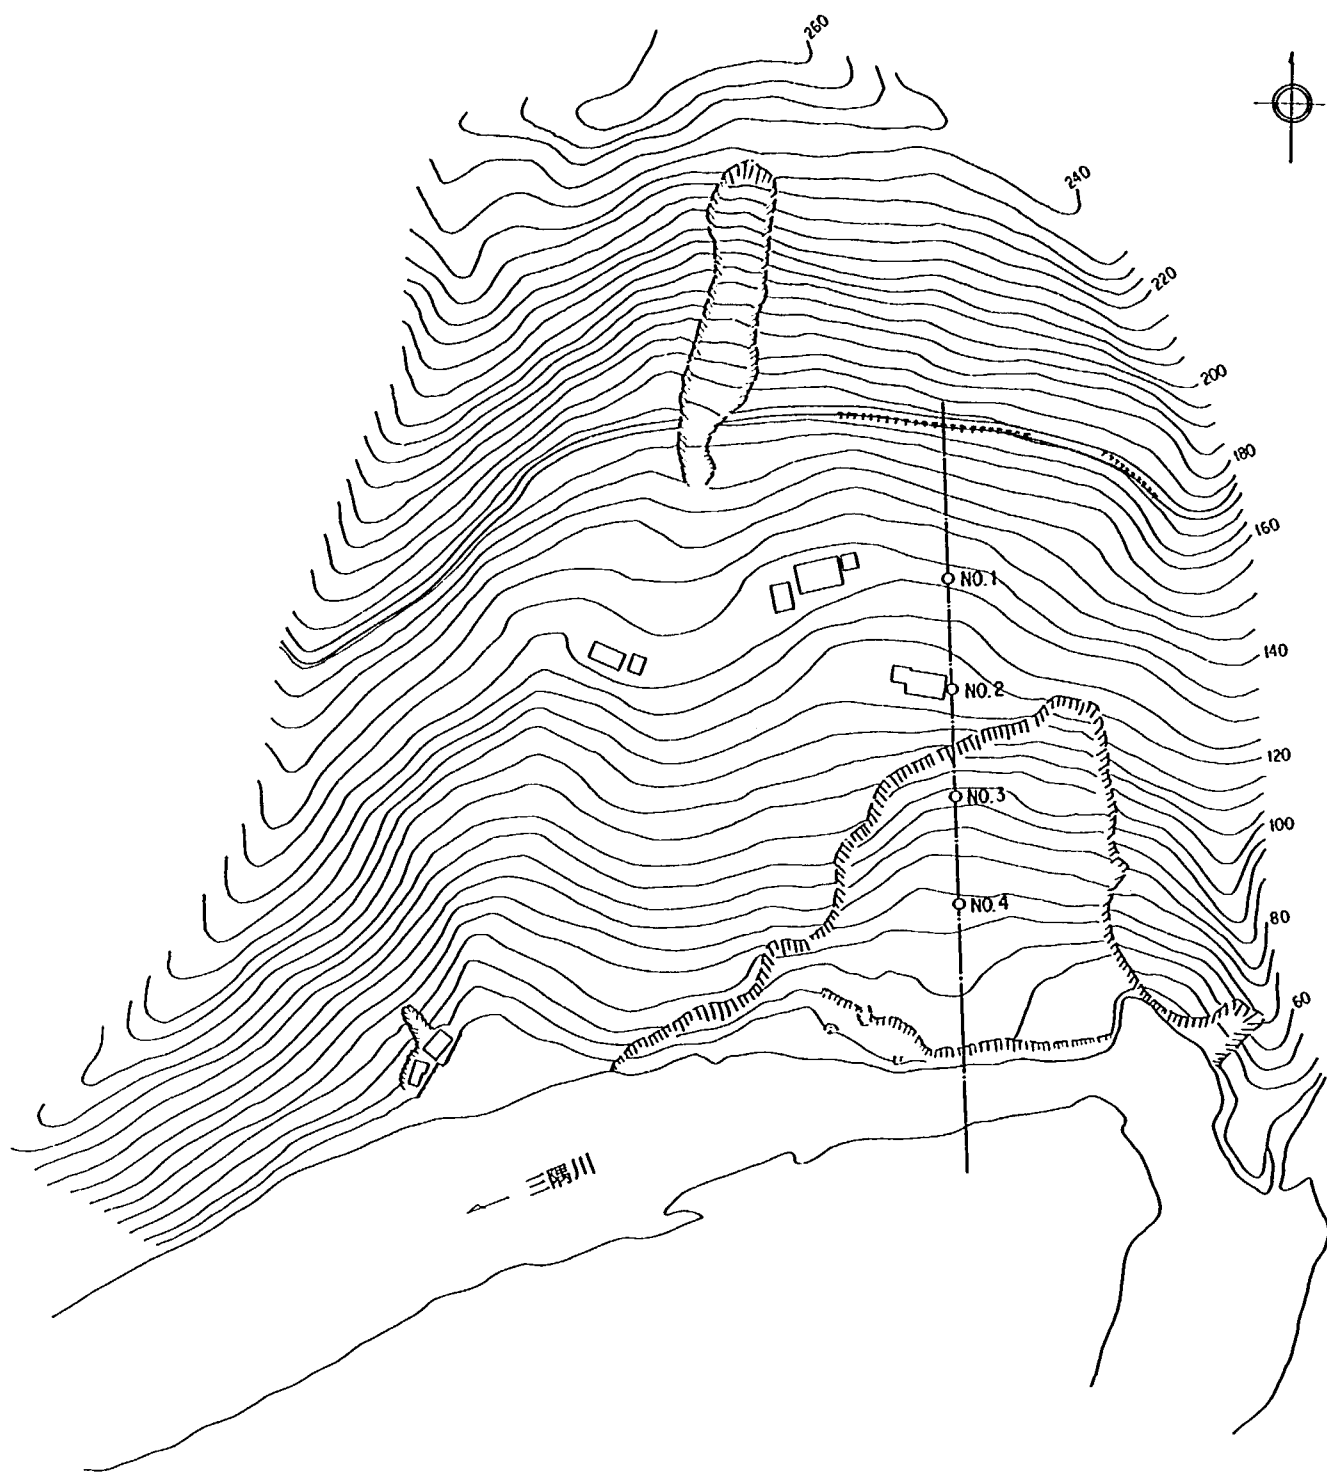
图-22 桑 原 地 区 平 面 图

有するひとつの地すべり地形の中の一部と見られる。滑動ブロックは巾約100m、長さ約150mの規模をもち、末端部は三隅川に向かって約25m程押し出した。図-22に当地区の平面図を、また、写真-26に地すべり全景を示す。斜面の地表面勾配は20～35°程度で、一般的な地すべりに較べると急傾斜といえる。

前述した通り、斜面の傾斜が急であったため、風化片岩を主とした移動土塊は三隅川へ向かってかなり抜け落ち、滑落崖の高さは最大10m以上にのぼる。現在、この移動土塊自体は安定

を保っているが、滑落崖より約100mほど上部の林道沿いに引張り亀裂が発生している。この位置は平面図から見る限り、ちょうど地形の変換点にあたっている（上部斜面急～下部斜面緩）。これは地すべりの頭部もしくはひとつの地すべりブロックの頭部がこの林道付近にあることを暗示しており、今後は既に抜け落ちた土塊の安定を図ること（特に末端部の洗掘防止）は元より、滑落崖の上部斜面の安定化対策も推し進める必要があろう。

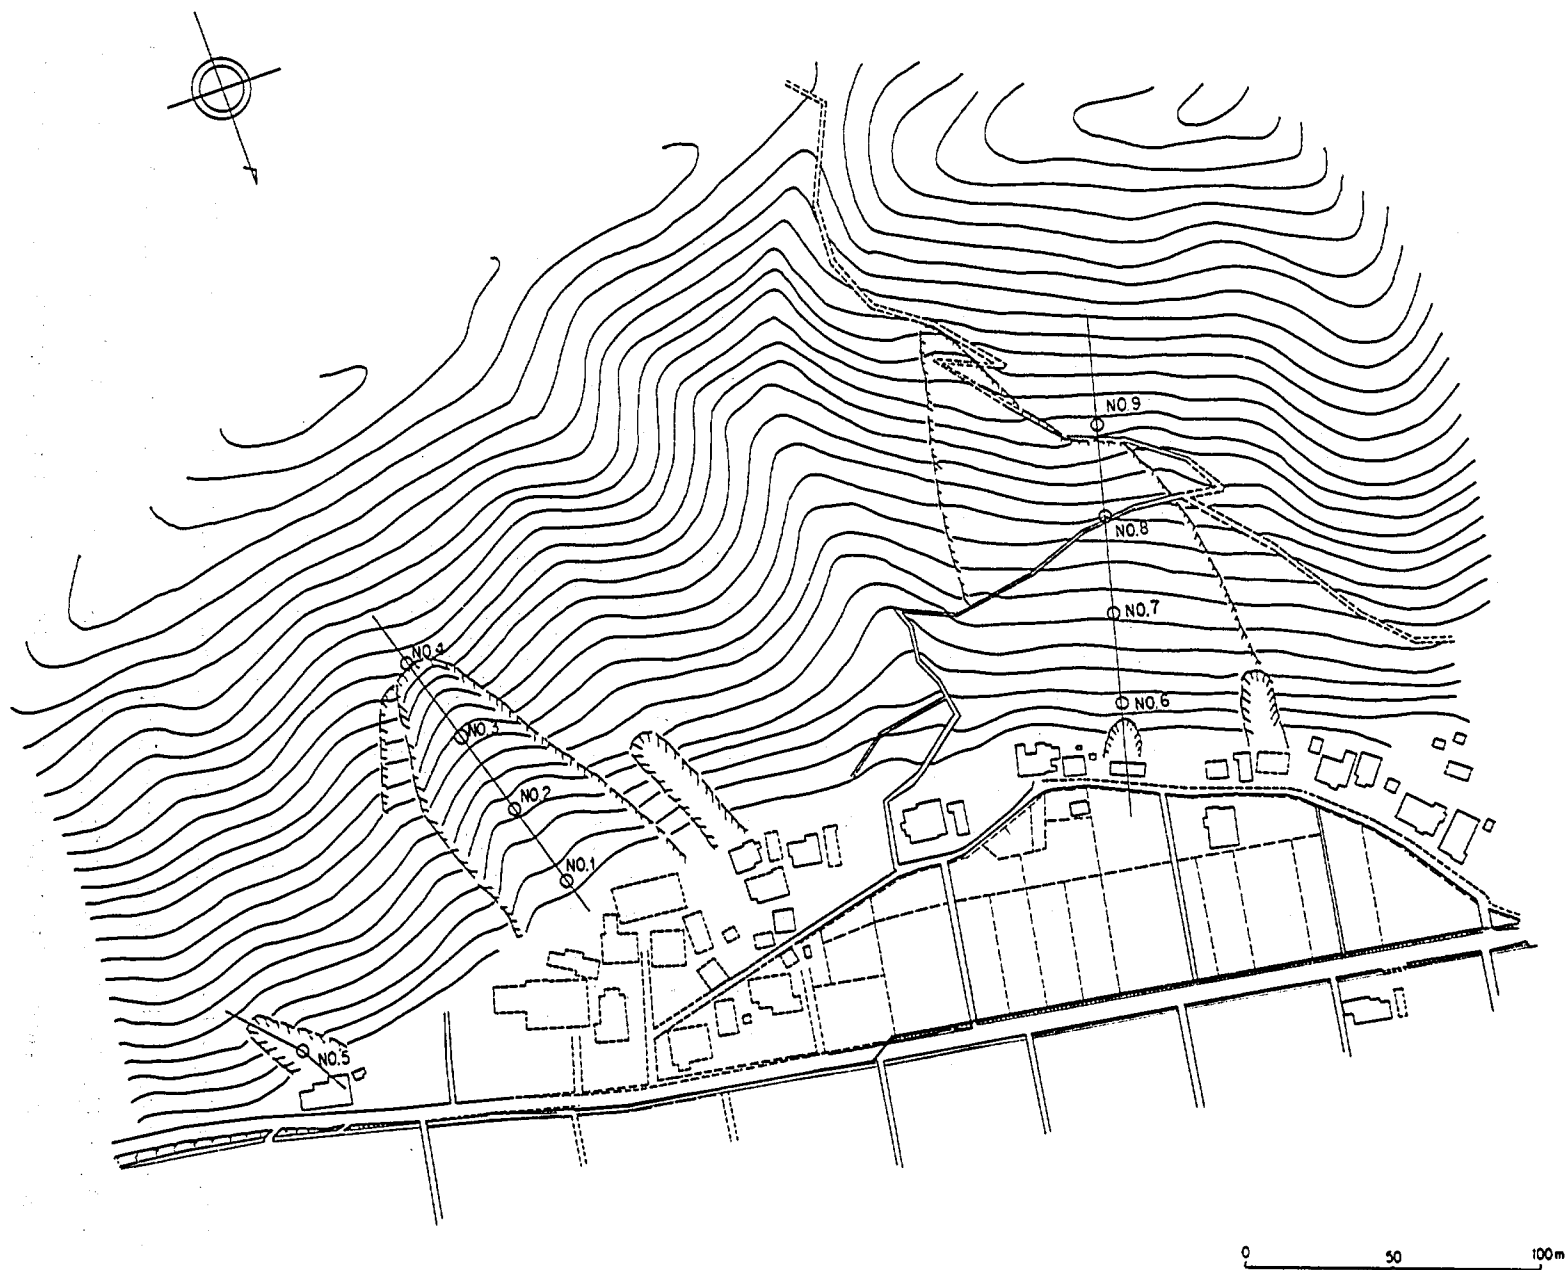
图-25 中 場 地 区 平 面 图

南西約2 Kmに位置する米ヶ辻山（標高367.2 m）から北東方向へ伸びた尾根は、高度を減じながら中場地区付近で標高130 mほどになる。この尾根を形成する斜面は中場地区で40～50°、反対側斜面で約30°の傾斜を有する。中場地区の平面図を図-25に示す。周辺の地質は古生代三郡変成岩類（結晶片岩）と、それを貫く中生代白亜紀火山岩類閃緑岩から構成されている。中場地区の崩壊斜面においては、閃緑岩をさらに流紋岩が貫き、極めて複雑な岩相となっている。

地質調査ボーリングは平面図に示した位置でなされている（No 1～No 4）。No 1 孔を除くと、いずれのボーリング孔も移動土塊の抜け落ちた部分で掘削されているため、浅い位置から岩が見られる（図－30）。ボーリングコアを見ると複雑な地質構造を反映して、結晶片岩、閃緑岩、流紋岩が交互に現れ、ところどころに破碎を受けた層をかんでいる。移動層と不動層の境界は元の地表面から約 10 m 程度の位置にあたる。

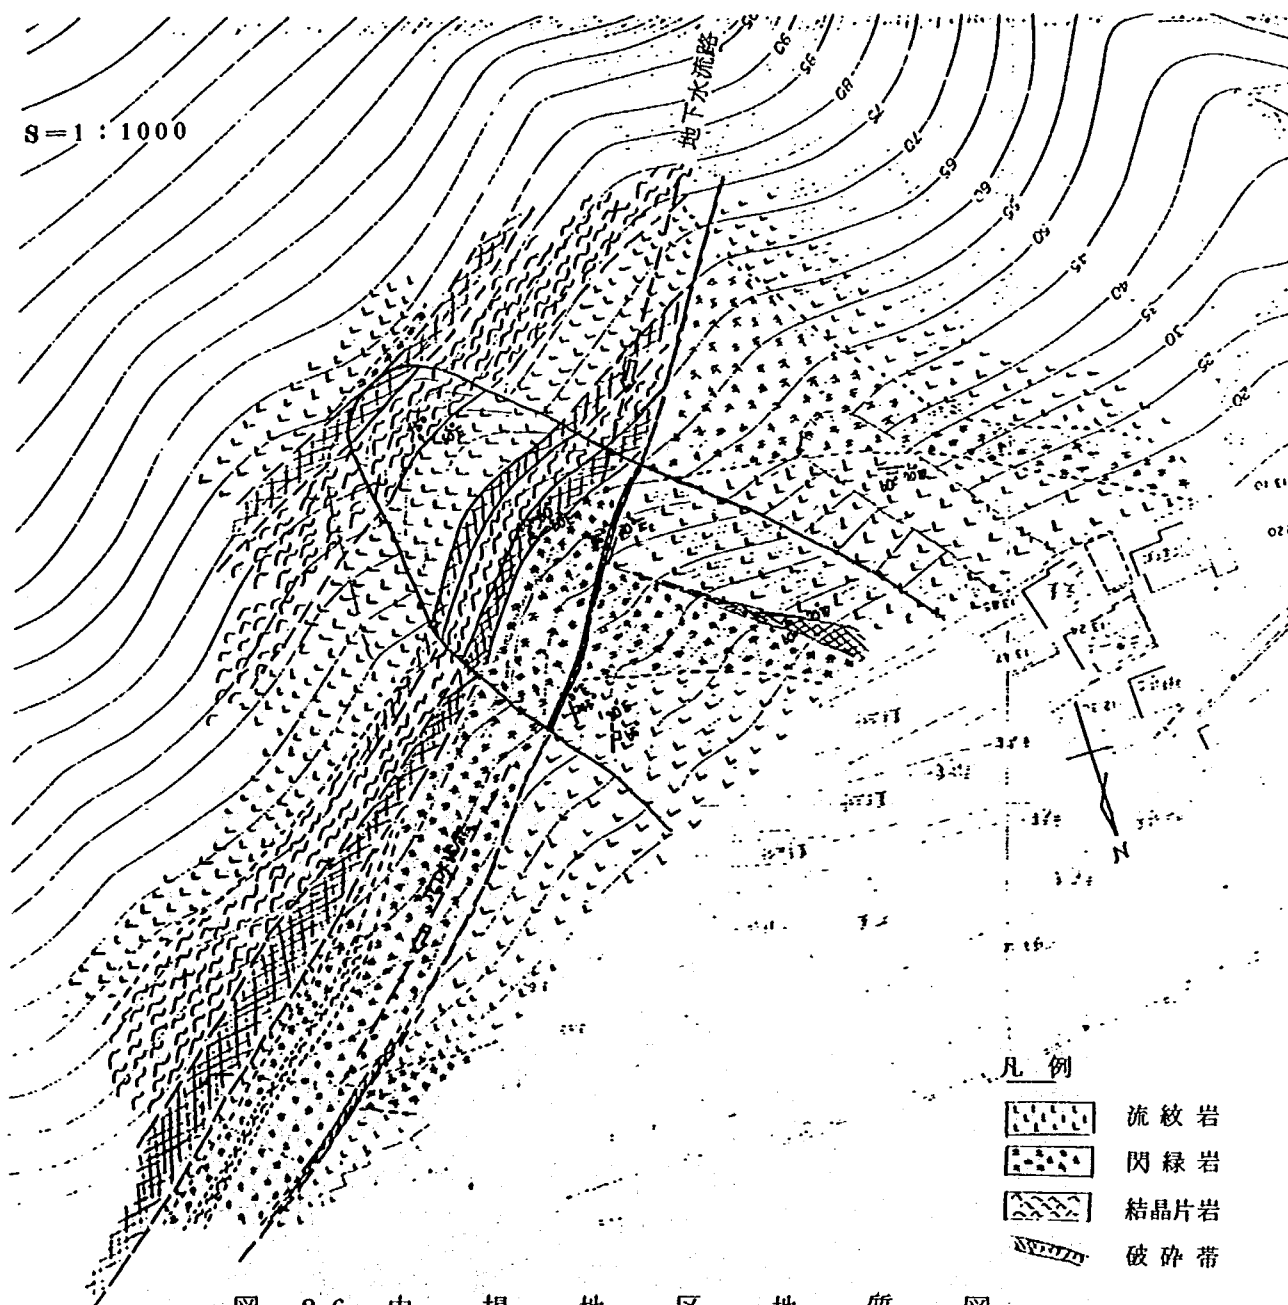
図-26 中 場 地 区 地 質 図

N 7 0° W・4 0°~7 0°Nの節理系を主とし、流れ盤構造で今度の崩壊面を形成している。また、流紋岩は硬質岩体で、構成地質の中で最も新しい活動であり、貫入の全体的傾向はN 4 5°W~N 7 0°Wの走向にある。以上の地質平面図及び断面図を模式的にそれぞれ図-26, 27に示す。

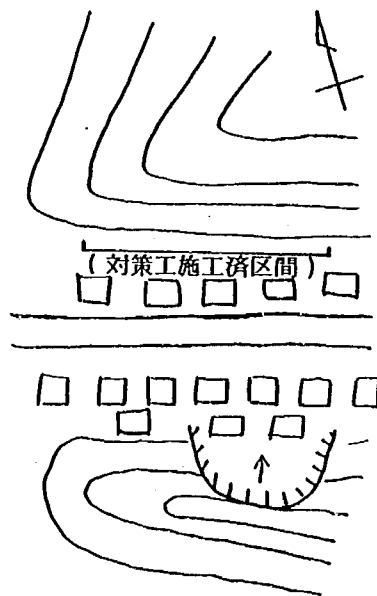
図-32 須津地区模式平面図

須津地区は三隅町の中心部から西へ約 4.5 km の日本海沿いに位置する。図-31 には付近の地形図を示す。崩壊は巾約 40 m、高さ約 30 m、深さ 3～4 m、土量約 4,000 m<sup>3</sup> の規模で発生した。この崩壊のため、13 名の尊い人命が奪われ、家屋 5 戸が全壊した（写真-34）。図-32 には模式的に平面図を示す。
