土木研究所資料  
昭和57年7月長崎豪雨  
による土砂災害  
調査報告書

昭和59年 3 月

建設省土木研究所  
砂防部砂防研究室

# 昭和57年7月長崎豪雨による土砂災害調査報告書

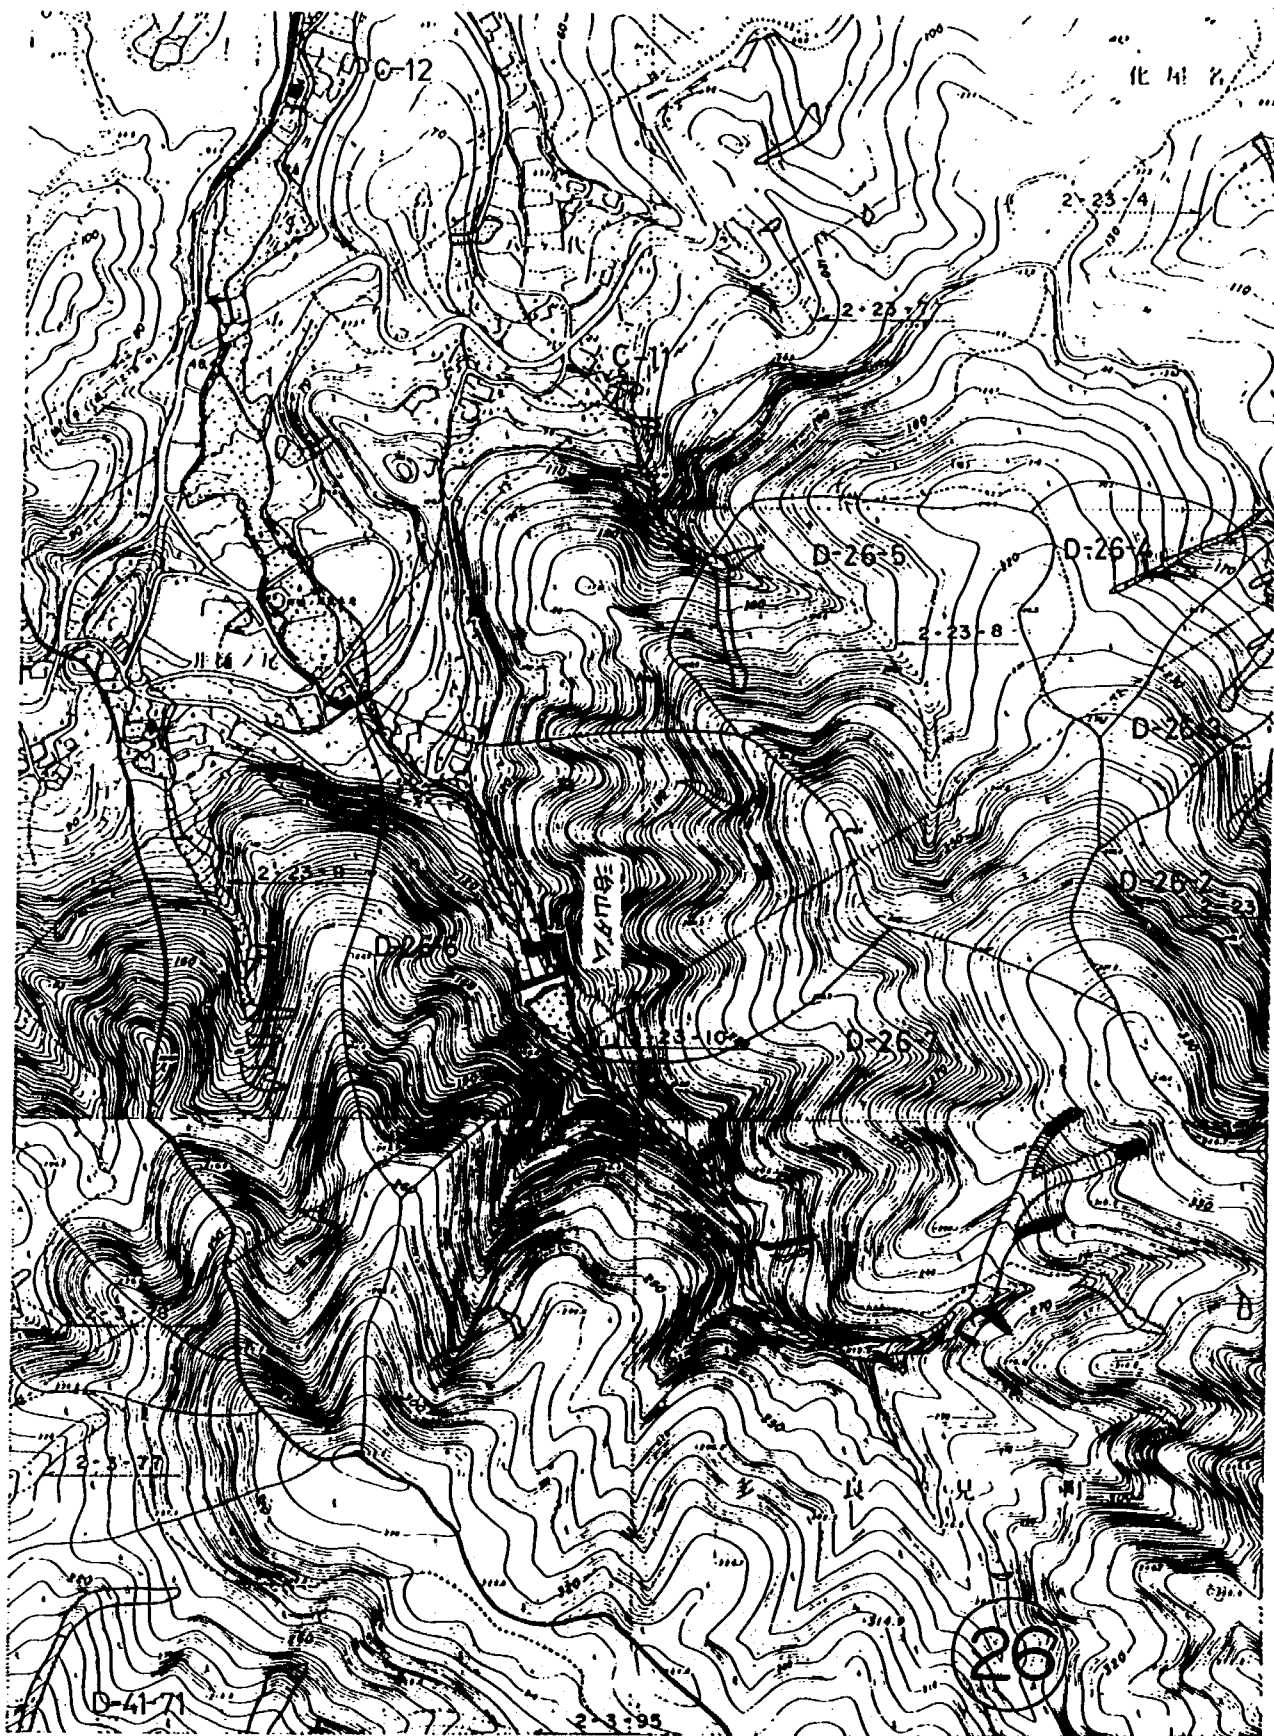
図2-23 井樋ノ尾川

本溪流に於いてはダムの上流側と下流側で別々の土石流が発生している。上流側で発生した土石流は600m流下した後、砂防ダム(H=12.0m)ではほぼ完全に停止している。(写真2-1及び図2-23参照)

一方、ダムの下流で発生した土石流は、それを受け止める物が無く、また適切な流路が無かった為、谷出口で氾濫し、土砂等細粒分も含めた堆積区域長は1,000m以上にも及んでいる。(写真2-2 参照)

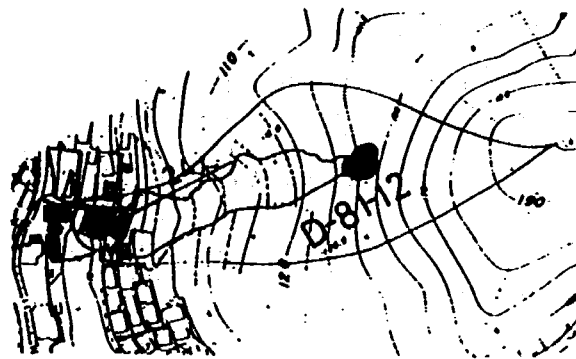
図 2 - 3 1 鳴 滝 川

図 2 - 3 1 は, S 5 5 点検に無く 0 次谷で発生した土石流の代表例で, 死者 2 4 名をだした鳴滝川である。

長崎県では図 2 - 3 1 のような地形を示し, 然も人家の密集している箇所が非常に多い。

今後, 土石流危険溪流調査を進めていく上で谷形地形の解釈は大きな課題である。

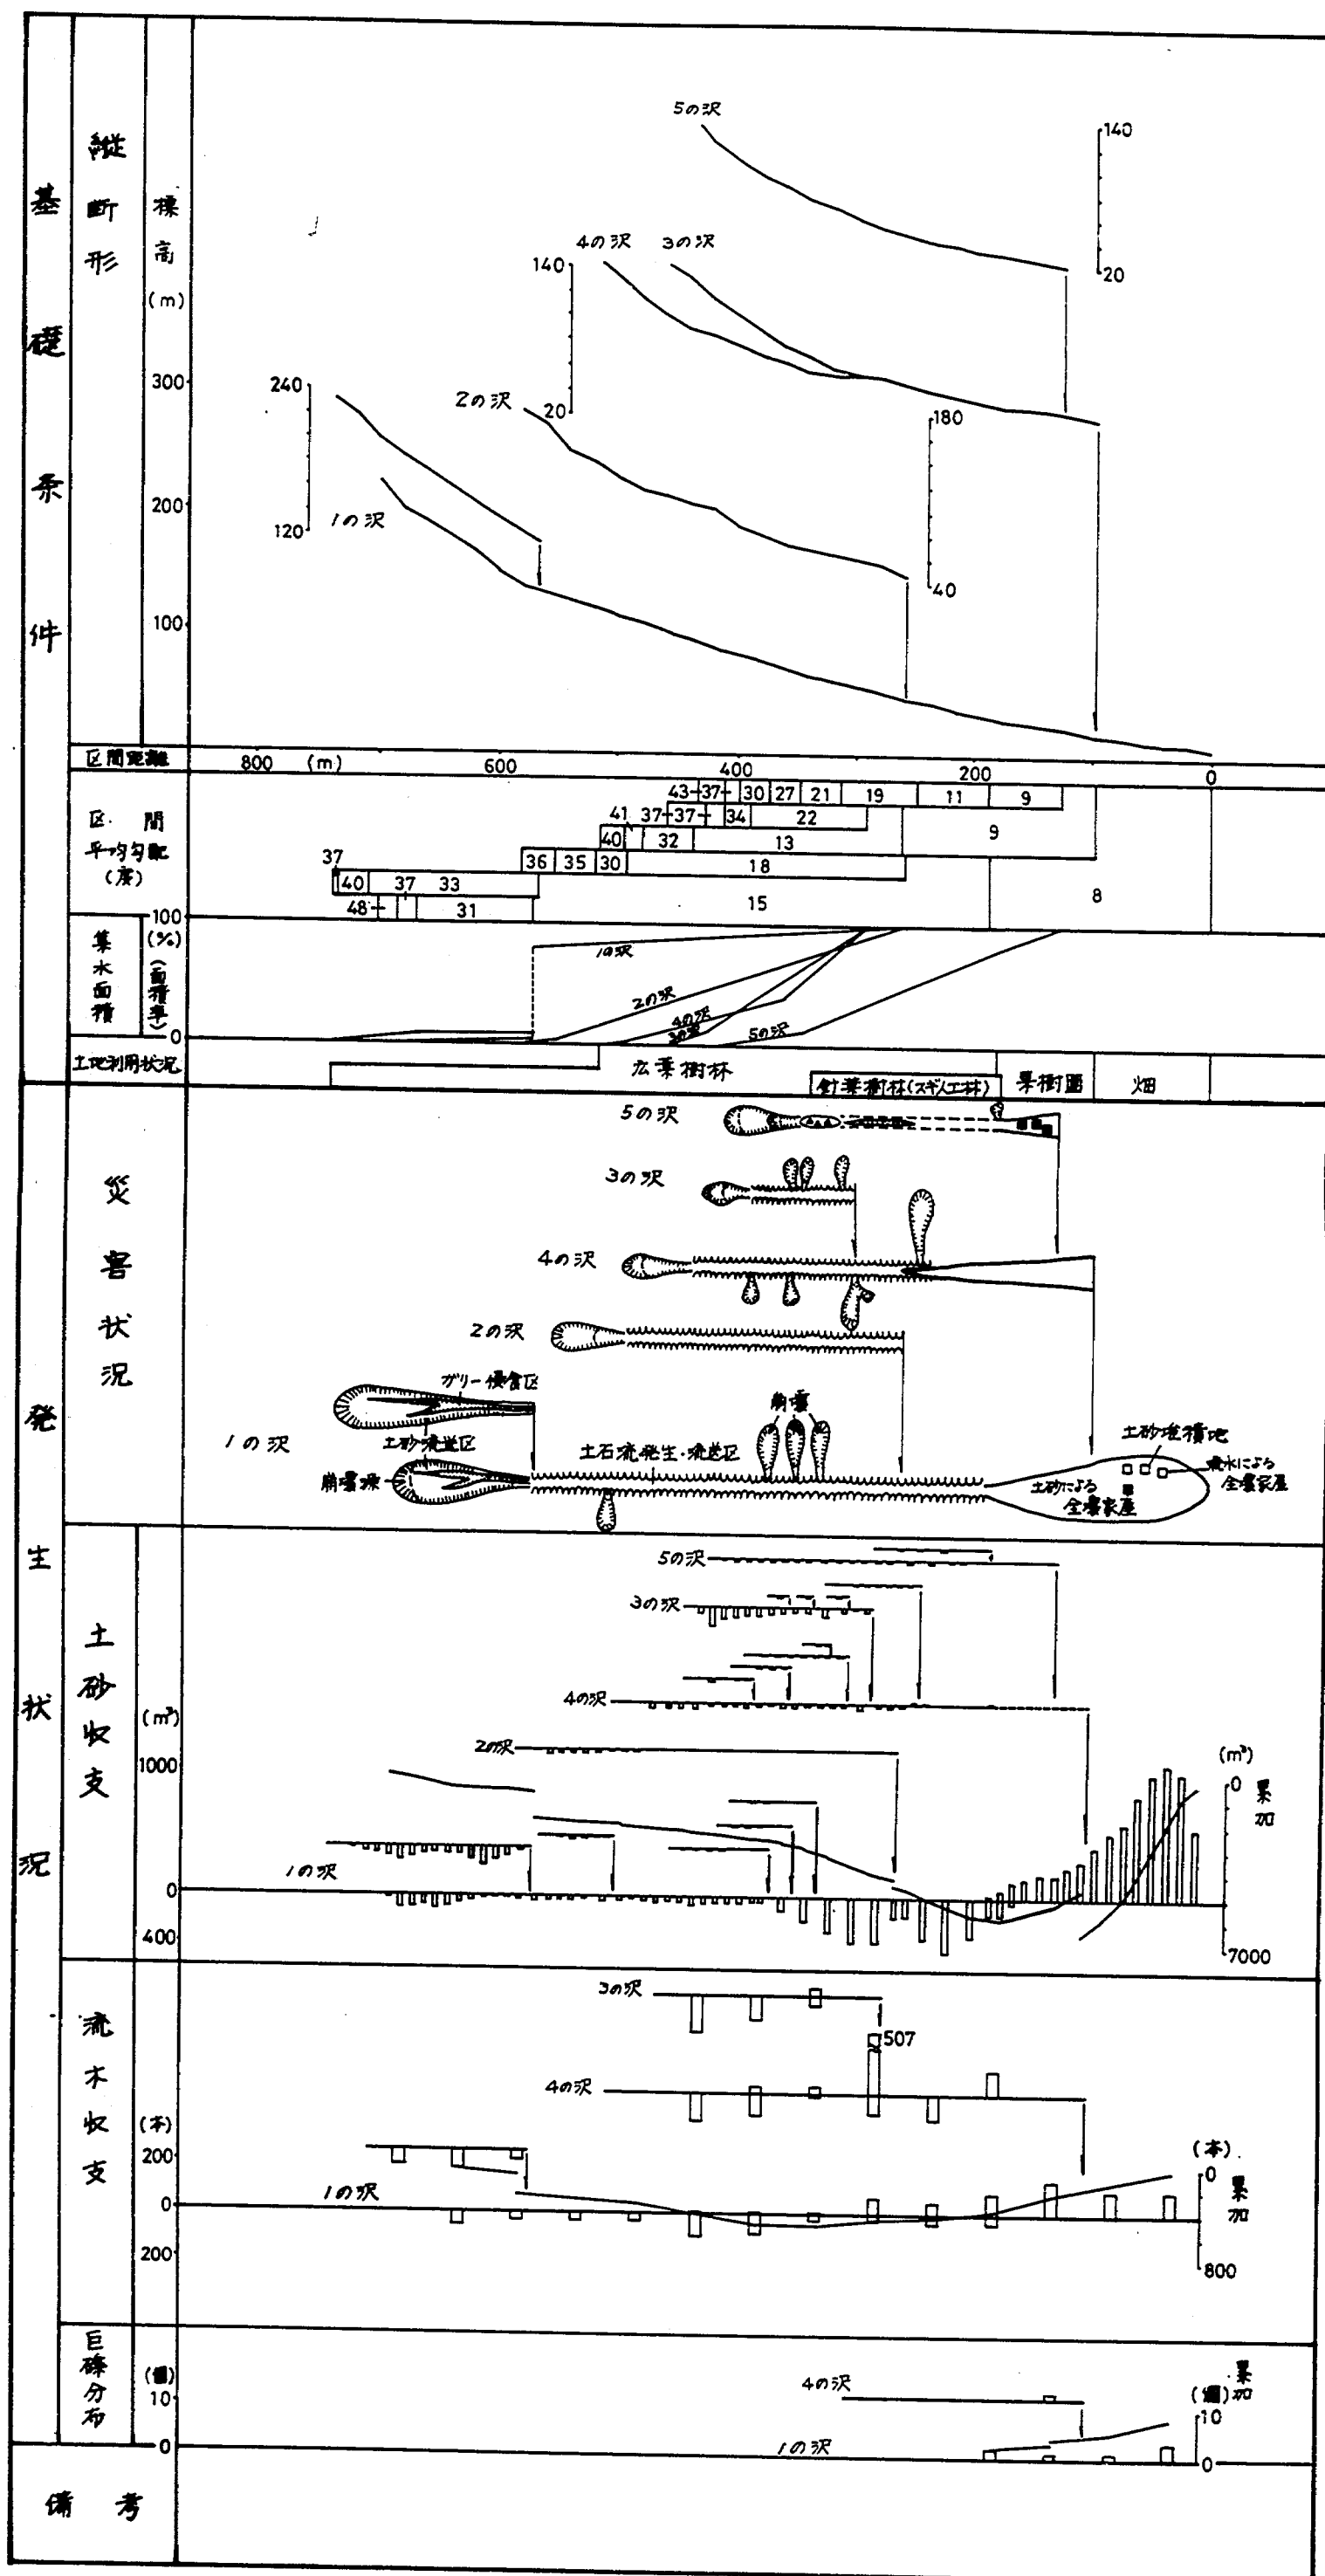
図 2 - 4 3 災害状況総括図 (長龍寺地区)

本調査の対象となった溪流の源頭部付近にはすべて崩壊が発生している。しかし、崩壊がおきても土石流となっていない溪流（長龍寺5の沢、芒塚2の沢、3の沢）もあり、崩壊発生が土石流発生の十分条件にはなっていない。

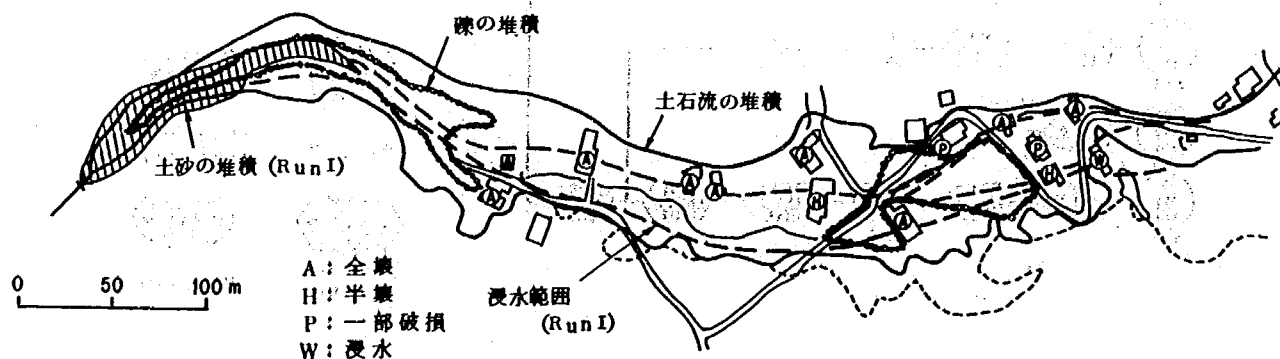
図2-47 土石流氾濫堆積状況 ( $Q = 167.5 \text{ m}^3/\text{sec}$ )

ラショナル式によりピーク流量を求め、模型値に換算して  $Q = 167.5 \text{ m}^3/\text{sec}$  を流すと、流出土砂のほとんどが谷出口付近に堆積した（図2-47）。これは浸透流量が大きいためと考えられる。

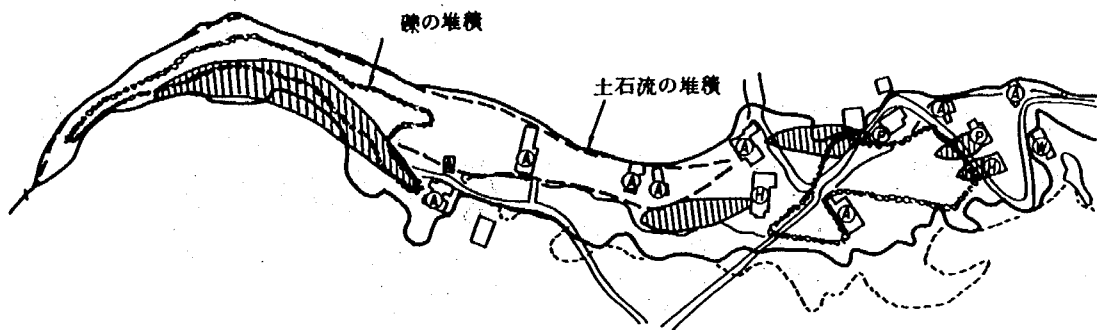
図2-48 土石流氾濫堆積状況 ( $Q = 335 \text{ cc/sec}$ )

浸透流量を考慮して、a)の2倍の流量を流すと谷出口付近に一度堆積した土砂が再び侵食されて右岸側に堆積物が残った(図2-48)。これは、実際の堆積状況(図2-49)によく一致している。

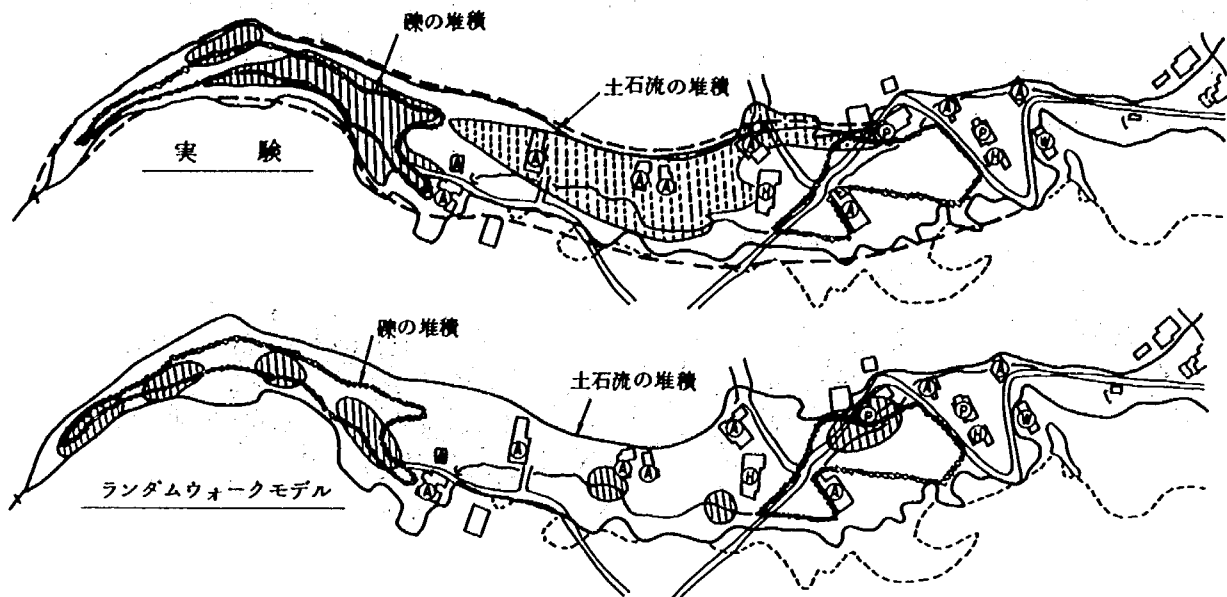
図 2-51 土石流氾濫堆積状況とランダムウォークモデルとの比較

土石流発生時に、流域に貯留されていた雨水が放出されると考え、流出率を7.0%と仮定して有効雨量を分離し(図2-50)、約10分間で放出されるものとした。実験結果は図2-51に示すとおり実際の堆積形状とよく類似しており、これはランダムウォークモデルによる計算結果(図2-51)の堆積傾向ともよく一致している。

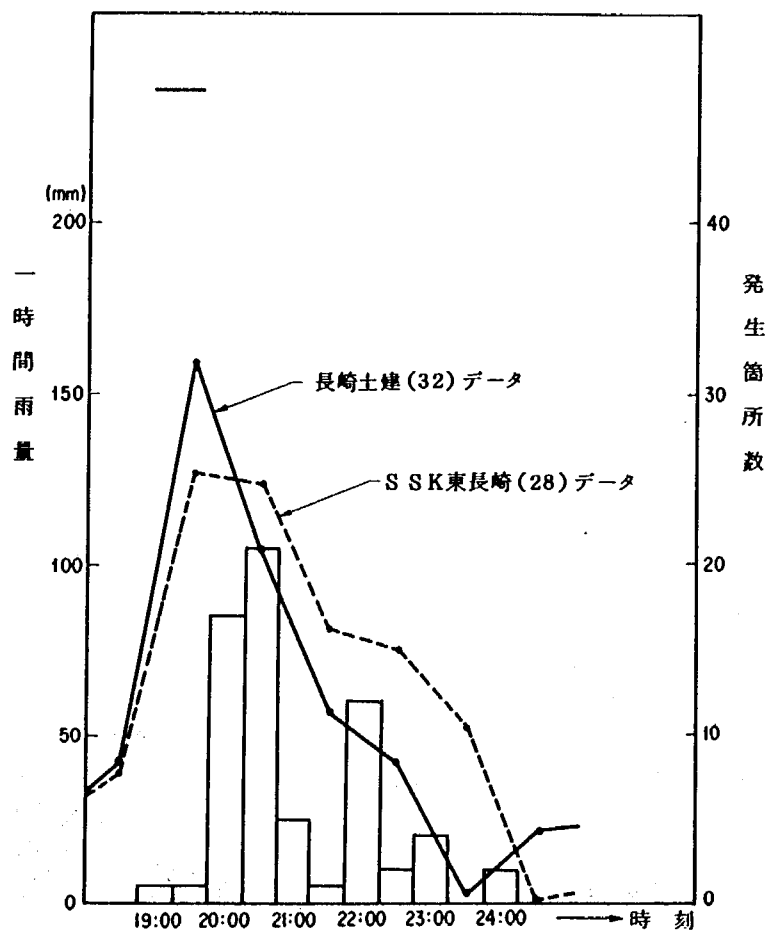
図3-2 時間雨量と崩壊発生箇所数  
(八郎川流域)

同様に崩壊の多数発生した八郎川流域の時間雨量と崩壊との関係を示したのが図3-2である。この図からも降雨のピーク時付近に崩壊が集中していることがわかる。

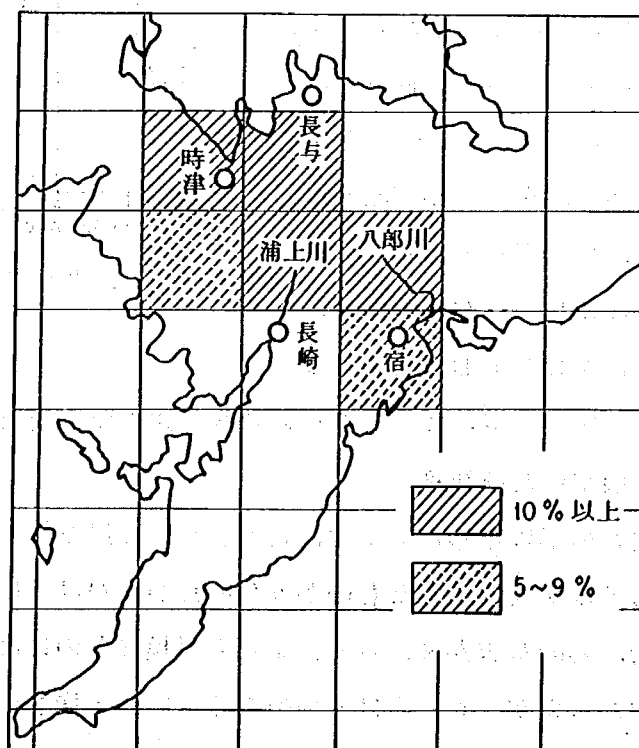
図 3-5 各地域の崩壊発生率  
(全崩壊数に対する割合)

長崎市及び周辺域を5km<sup>2</sup>のメッシュに区切り、それぞれの地域に発生した崩壊を全崩壊数で除し、各地域毎の崩壊分布を示したのが図3-5である。がけ崩れの発生率の高い地域は、時津、長与、浦上川上流域及び東長崎地区（八郎川流域周辺）、次いで小江原～滑石、宿町、網場周辺である。

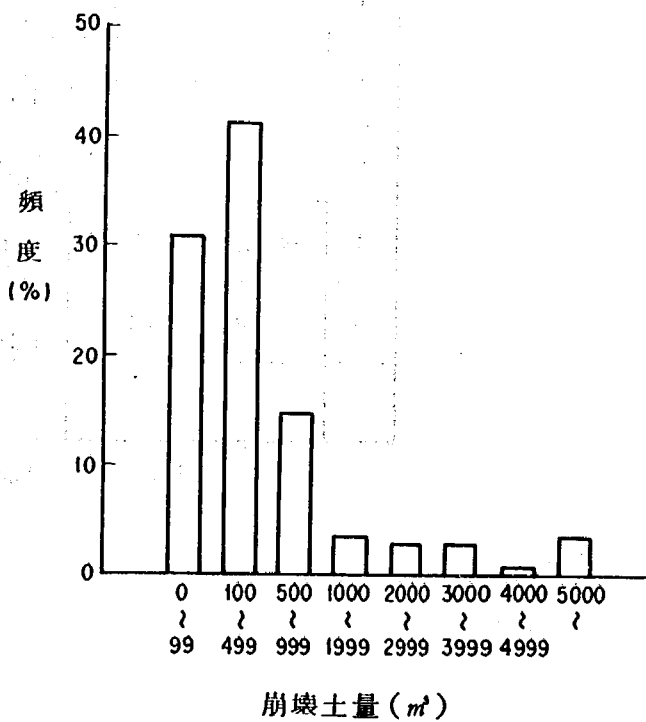
図 3-11 崩壊土量頻度分布図

崩壊土量の頻度分布を示したのが図3-11である。これによると100m<sup>3</sup>未満の崩壊が全体の30.8%，500m<sup>3</sup>未満の崩壊は72%となっている。既往の崩壊796例を見ると100m<sup>3</sup>未満が53.5%，500m<sup>3</sup>未満が87.2%となっており、今回の災害は規模の大きなものが多かったことが伺える。一方、崩壊深は全体として浅いものが多いことから、短時間に大量の降雨がもたらされた結果、表層部が広い範囲で滑落した

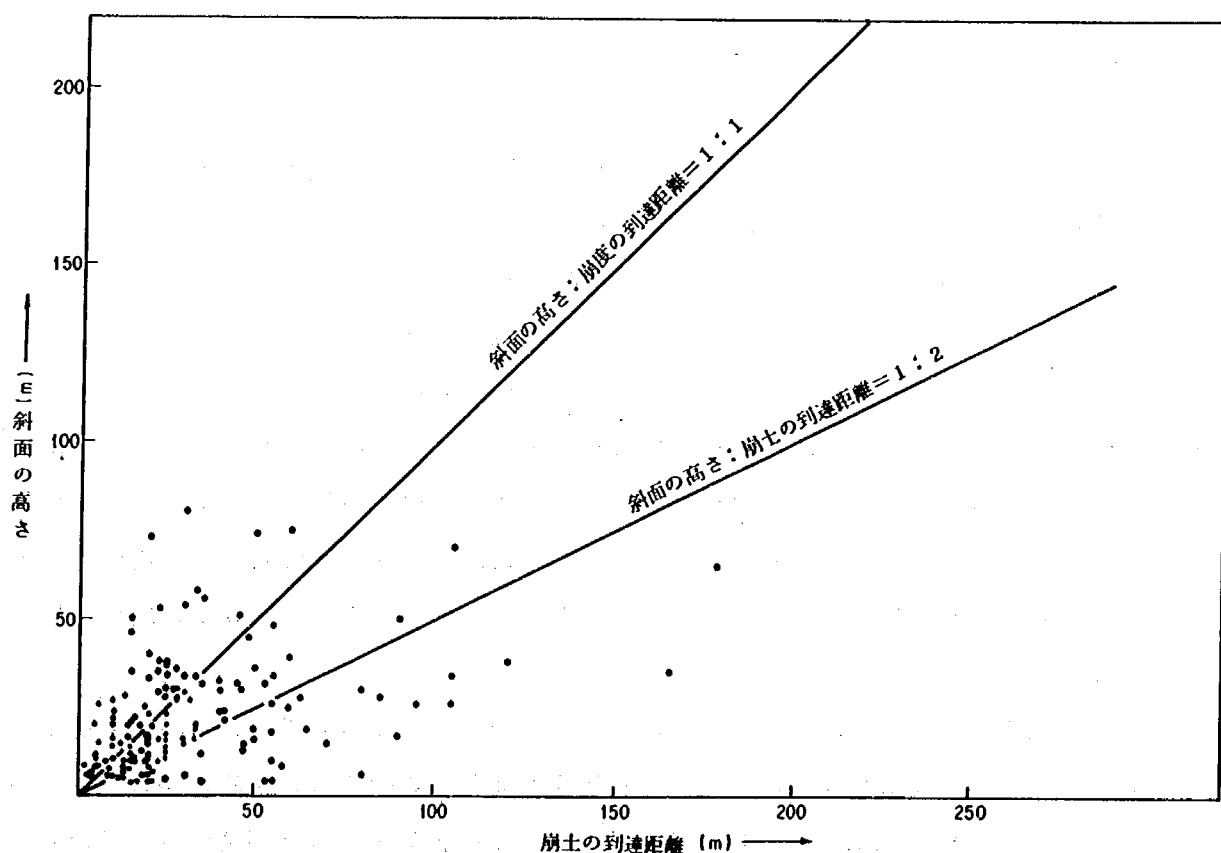
図3-12 斜面の高さと崩土の到達距離

崩土の到達距離と斜面の高さとの関係を図3-12に示す。到達距離50m以上の崩壊はおよそ2割となっており、8割は50m未満で停止している。一方、崩土の到達距離／斜面高の関係では、1.0未満（崩土の到達距離<斜面高）が39.2%，2.0未満で73.4%，2.0以上が26.6%となっている。既往の崩壊例をみると1.0未満で72.7%，2.0未満で93.6%と、ほとんどの崩壊が斜面高の2倍以下の到達距離で停止していることを考えると、今回

の崩壊が非常に流下しやすい（例えば水を多く含んでいた等の）状態にあったものと思われる。また、このことは今後の危険区域設定に若干の問題を残していると思われる。

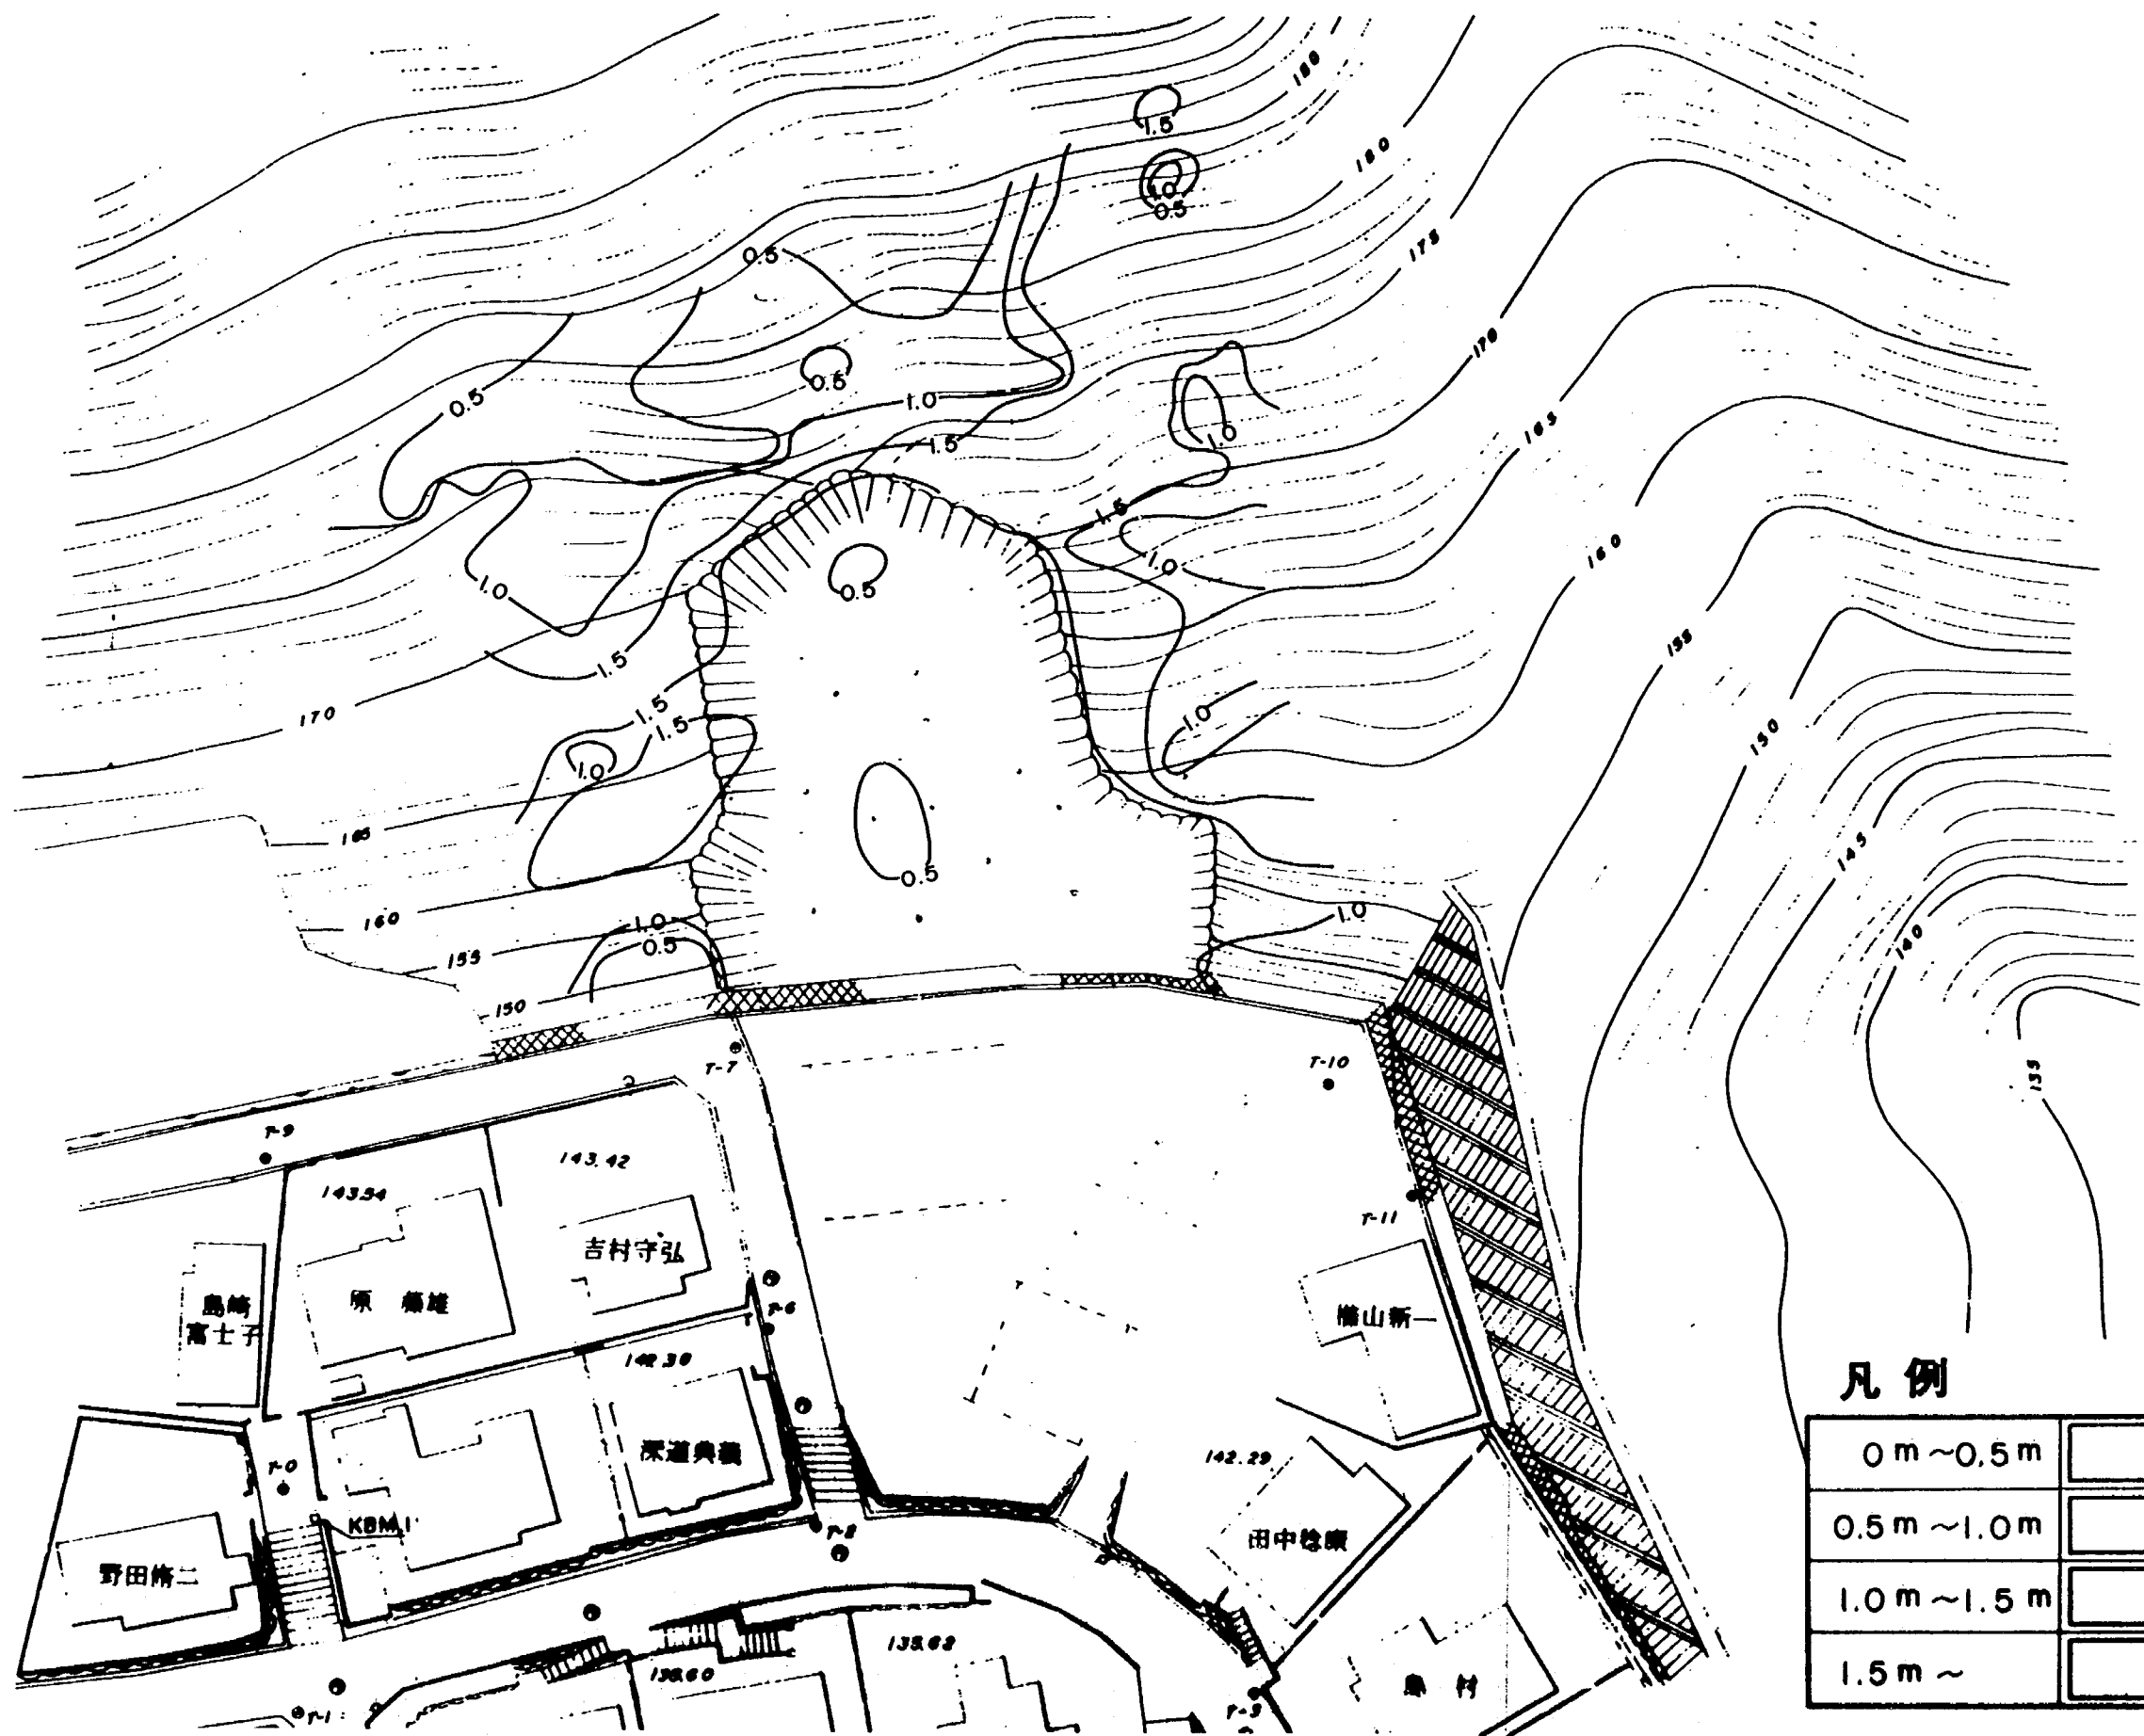
図 3-15  $N_c < 50$  層厚区分図

図 3-15 は、北栄町における  $N_c < 50$  層厚区分図である。これによると、崩壊地周縁部に 1.5 m 以上の層厚を有する範囲が見られる。これから判断すると崩壊地内にもこの様な風化帯が厚く分布していたものと思われる。

また測線ごとに  $N_c = 20$ 、 $N_c = 50$  の地層の境界線を入れて検討してみると、北栄町の崩壊直上部の横断測線図 3-17（N ライン）上のⅡライン付近（崩壊の中心線）は  $N_c = 20$ 、 $N_c = 50$  の線が凹上になり、地中の谷部を形成していることから雨水が集水されて流下する地下水層になっている。Ⅱラインの縦断方向の崩壊面の上部に 1～2 m の強風層が乗っていることから、崩壊した面は 2～3 m の強風化層があり、それが一気に崩壊したものと推定される。

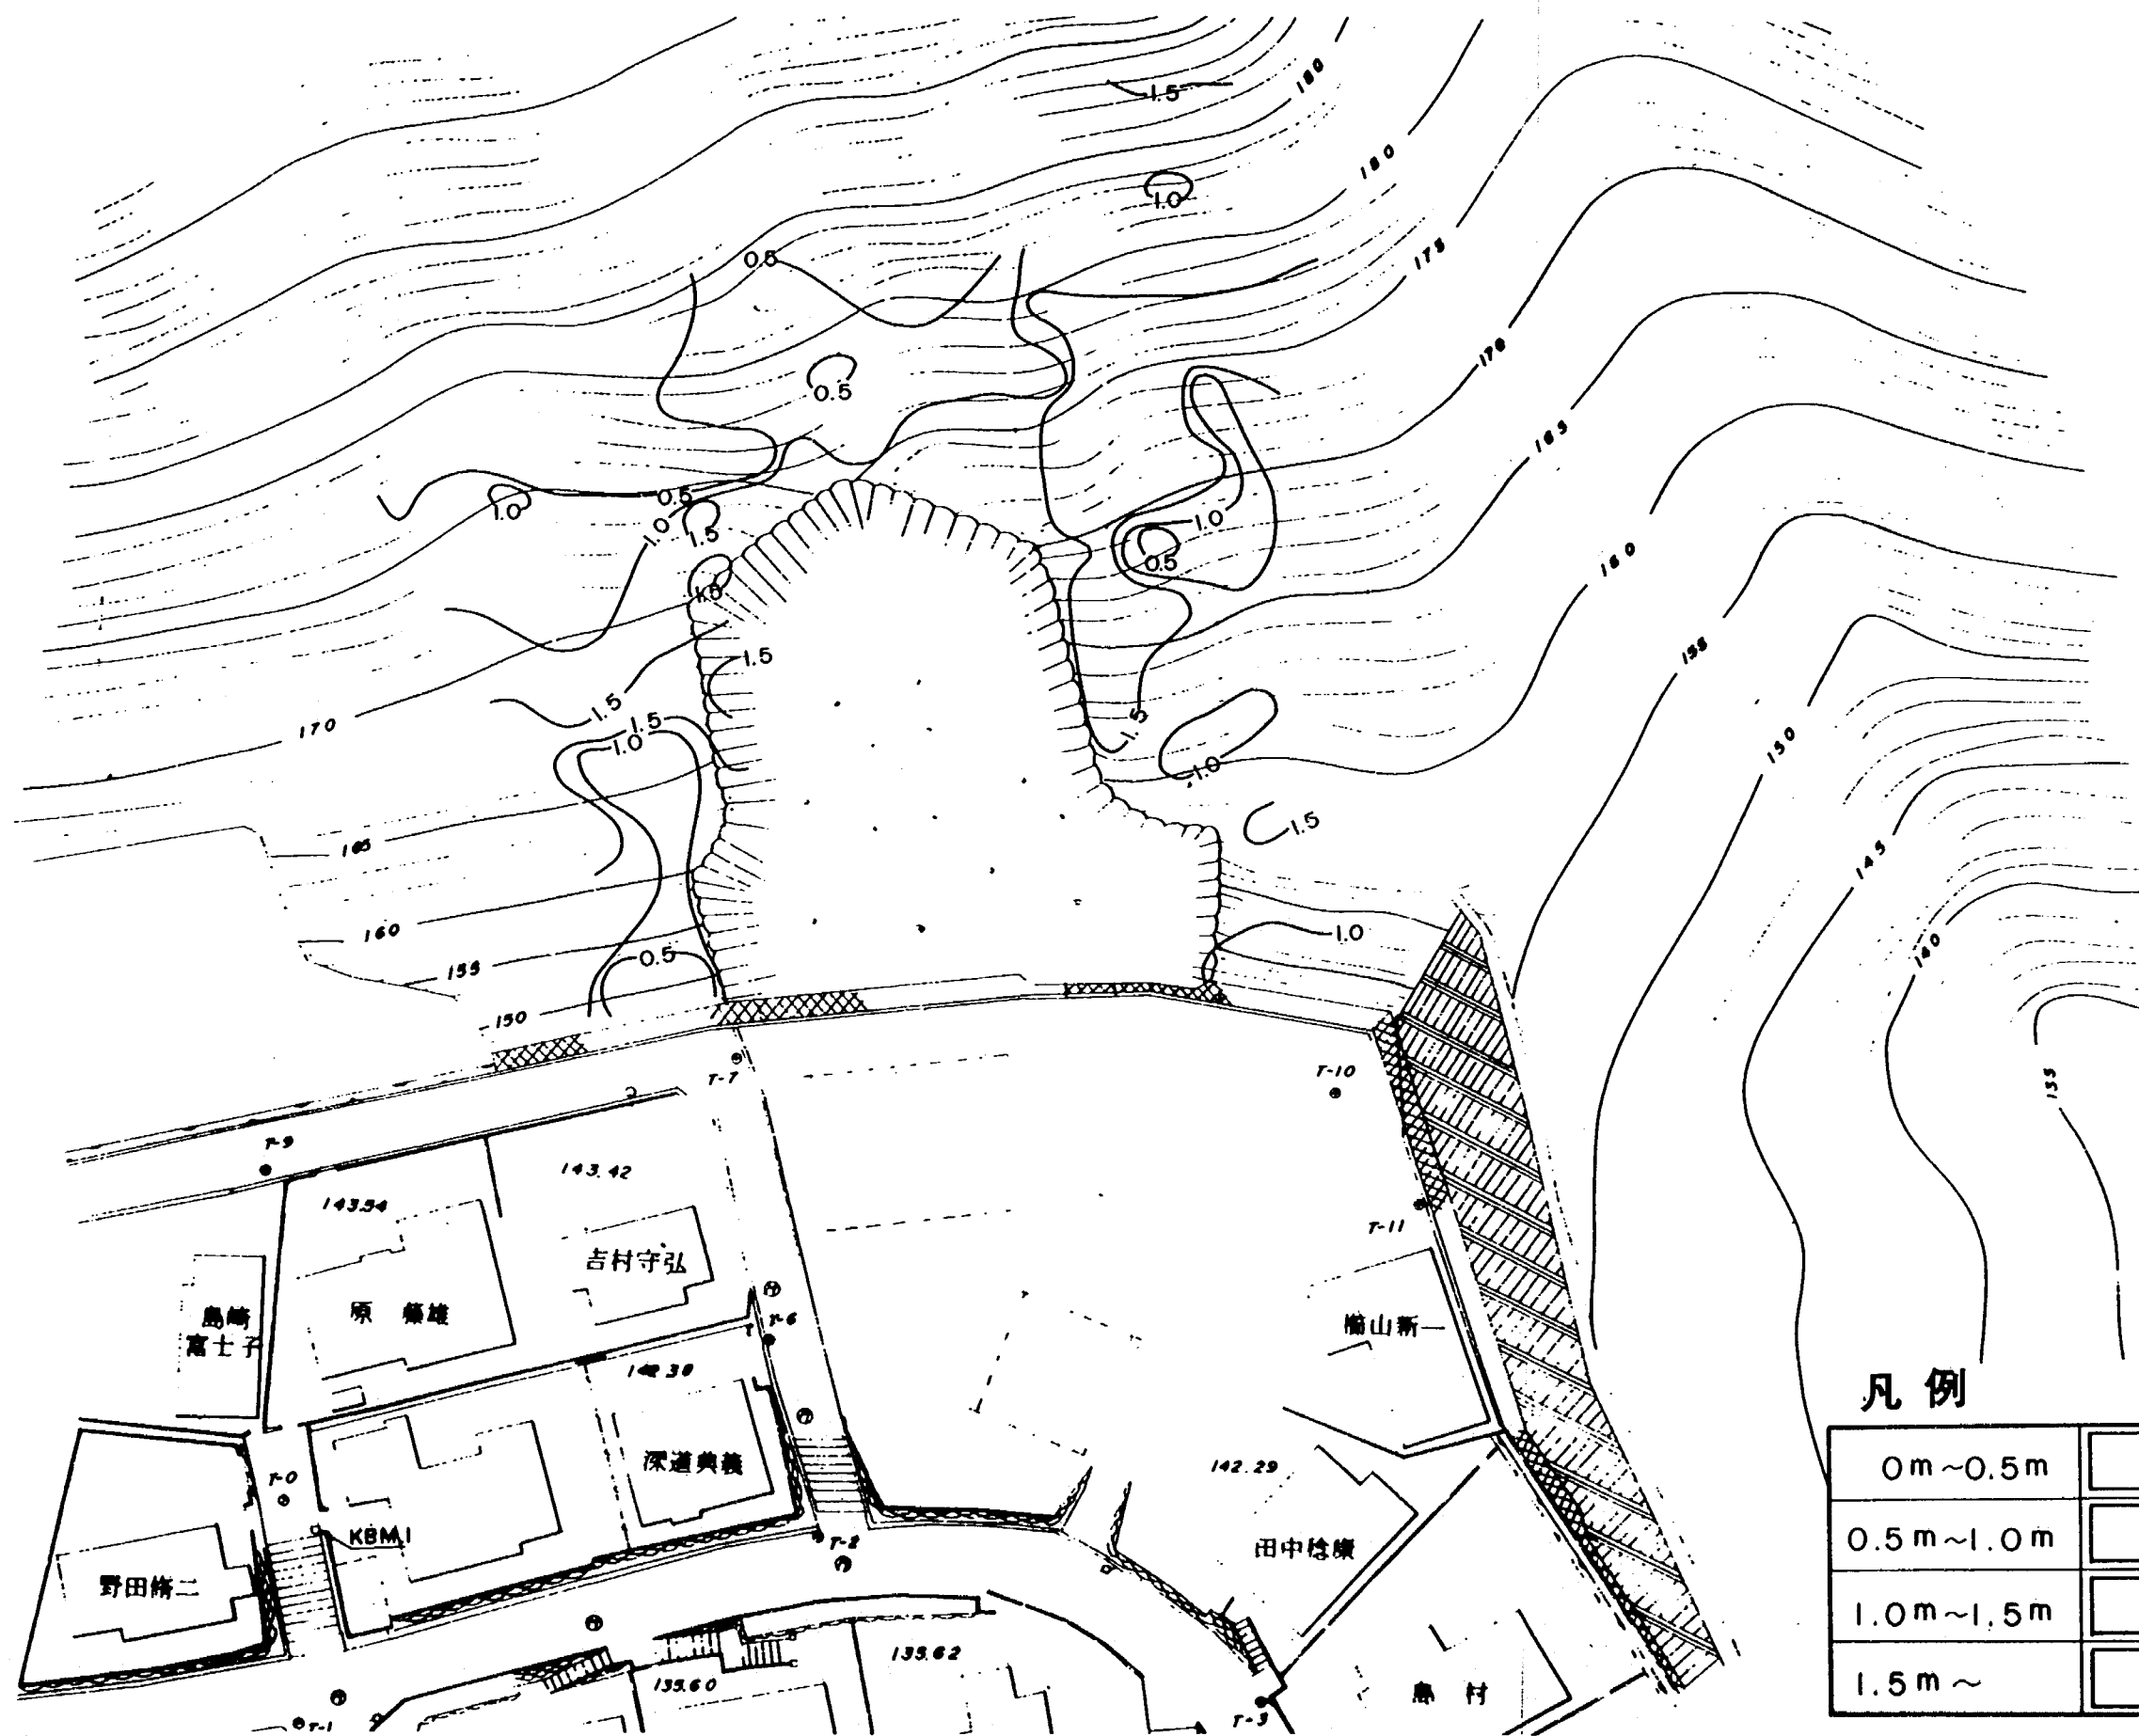
図3-16  $N_c < 20$  層厚区分図

図 3-16 は、北栄町における  $N_c < 20$  層厚分布図である。これは、 $N_c = 20$  の最深部を基準として作成したものであるが、これによると  $N_c < 20$  の層厚が 1.50 m を越える範囲は、 $N_c = 50$  を境界にした場合よりも狭くなり、崩壊地右上方及び左の一部に存在するのみである。これらの図から判断すると  $N_c$  値が低い層が厚く分布する範囲が、異常な降雨によって崩壊し、現在の斜面には  $N_c < 20$  の地層が 1.0 m 以下の層厚で分布する部分が崩壊せず残っているとの判断が下せる。

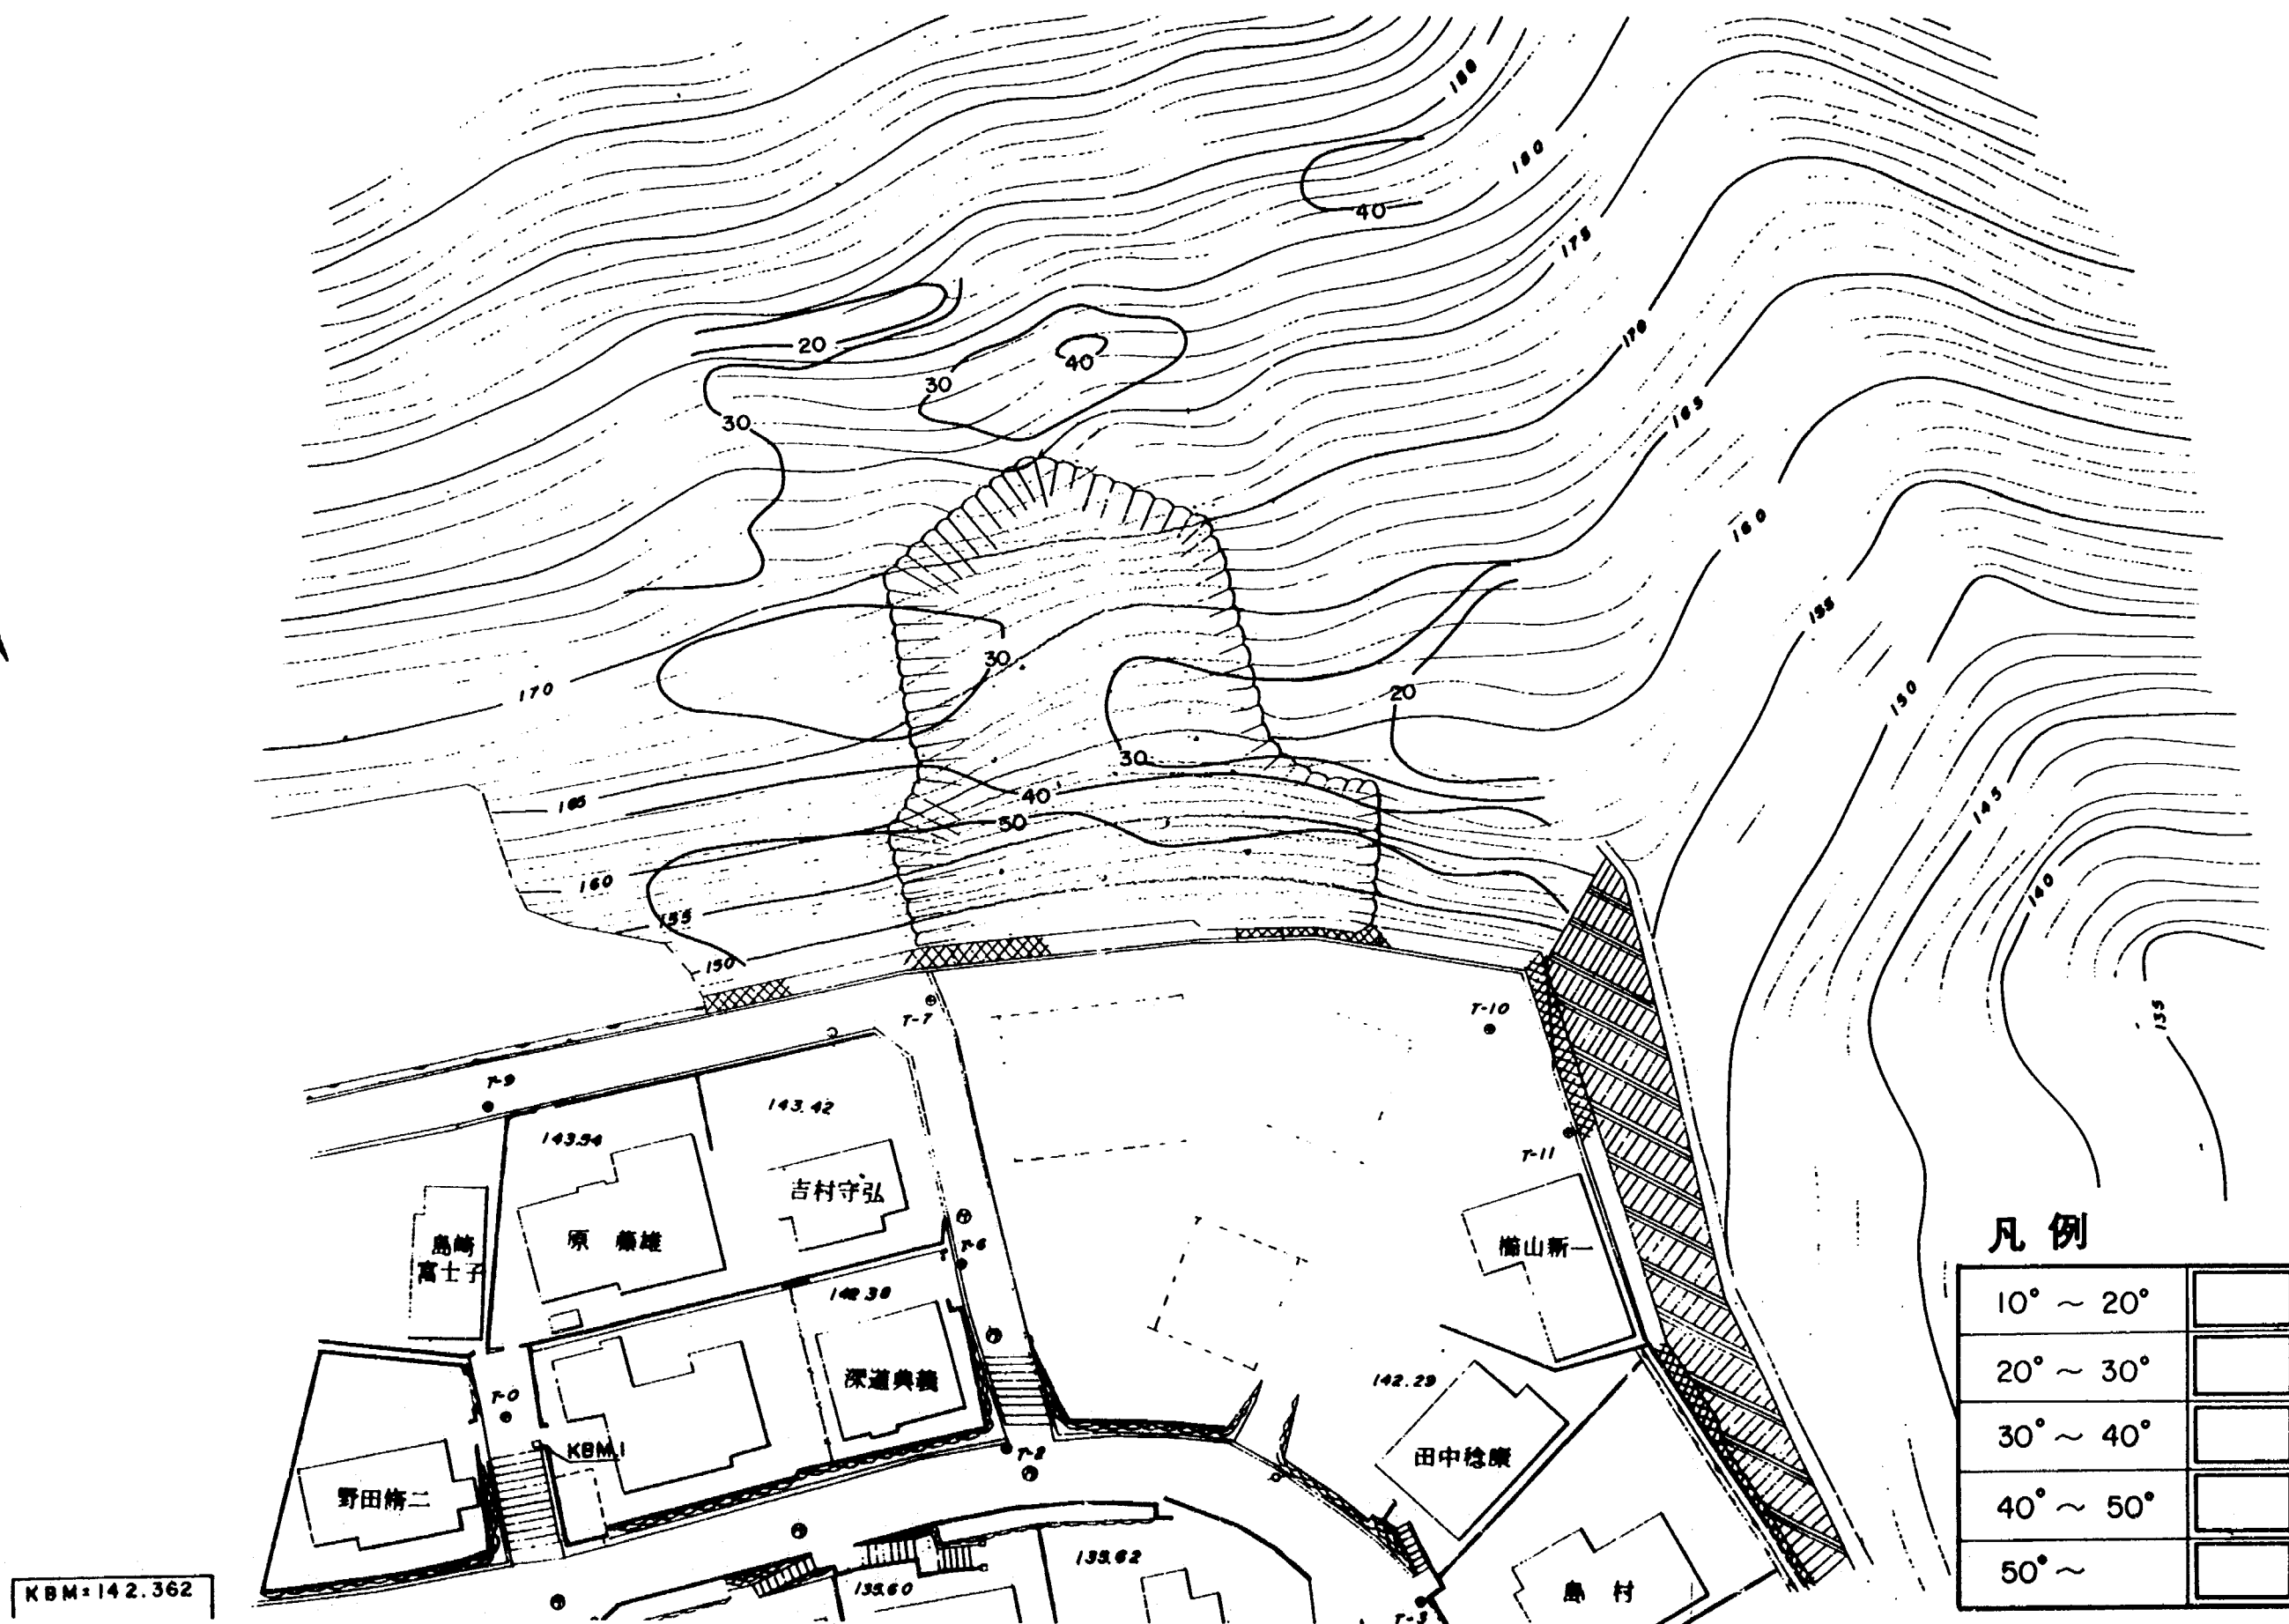
図3-18 斜面勾配区分図(北栄町)

北栄町の崩壊箇所は、東西方向に延びる屋根の北斜面に当り、約  $30^{\circ} \sim 40^{\circ}$  の傾斜を有する斜面であるが、この斜面の下方は住宅地建設のために掘削されており、 $40^{\circ} \sim 50^{\circ}$  の傾斜を有している。崩壊前の地形を推定すると、崩壊源は緩やかな尾根状を呈しているが、そのすぐ下方では谷地形を呈しているようである。図 3-18 には北栄町崩壊地の斜面勾配区分図を示した。これによると、崩壊の上方はほぼ  $30^{\circ} \sim 40^{\circ}$  の勾配であるが、崩壊地中央部の両側に  $20^{\circ} \sim 30^{\circ}$  の緩い勾配の範囲が見られる。またこれより下方になると  $40^{\circ}$  以上の急斜面を形成している。一方崩壊源の直上には微地形として  $30^{\circ}$  以下の緩い傾斜を有する範囲が分布していることが判かる。これらの地形的条件、すなわち北栄町の崩壊源は遷急線直下に当り、また他地域に比較して全体的に集水能力の比較的大きな沢地形を呈していることから、遷急線と凹地に関係していると考えられる。

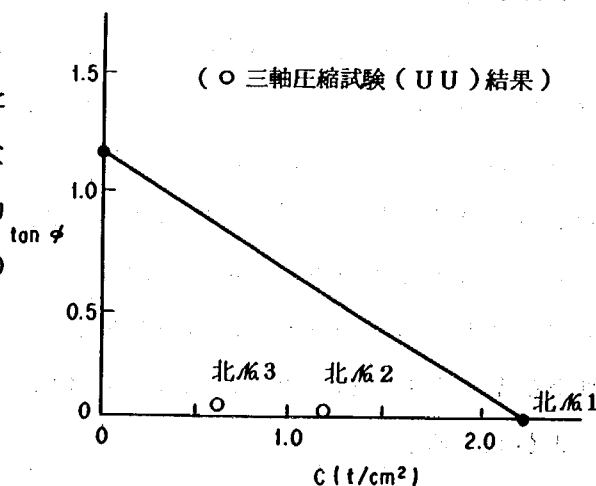
図3-20 C～φ関係図（北栄町）

この結果を図3-20に、C～φ関係図として示した。また同図には飽和状態で実施した三軸圧縮試験（UU条件）から得られた値を併記した。これによると、北Ⅲの試験結果から得られた粘着力Cはφ=0として逆算した値と一致しているものの、他2試料についてはC・φとも小さな値を示している。これは三軸圧縮試験に供した試料が崩壊地内の地表面付近から採取したものであり、崩壊時に乱れている可能性もあり、また試料を水沈させて飽和状態で行なっているため、この様な結果となったものと考えられる。なお三軸圧縮試験から得られたC・φの値を、平均したC=1.2 t/m<sup>2</sup>、φ=3°（tan φ=0.052）を用いて安全率を算出すると、H.W.L時でFs=0.59、崩壊土塊内に水が存在しない（u<sub>l</sub>=0）場合でもFs=0.72という結果となる。

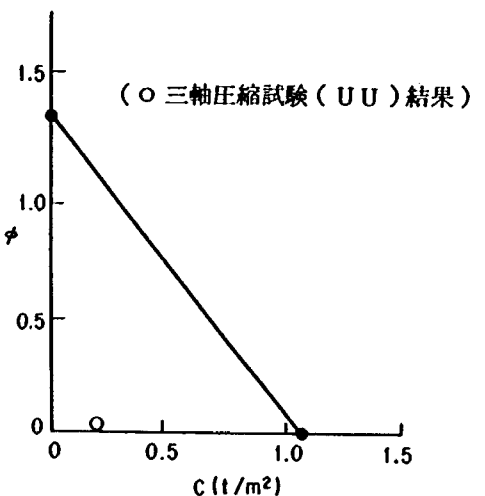
図 3-21  $C \sim \phi$  関係図  
(神の島Ⅱライン)

この結果を図 3-21 に、三軸圧縮試験 (UU 条件) 結果と併記して示した。これによると  $C$ 、 $\phi$  とともに逆算によって求めた値のほうがはるかに大きな値を示している。この理由としては、崩壊地内で試料が採取できないため、崩壊地上方で表土層を対象としてサンプリングを実施し、しかも水沈飽和させた状態で試験に供したため、このような差が生じたものと思われる。

いずれにしても、逆算した  $C$ 、 $\phi$  が三軸圧縮試験から得られた値よりも大きい、もともとの地盤強度が異常な降雨によって局部的に急激な強度低下を示したことは容易に想像される。

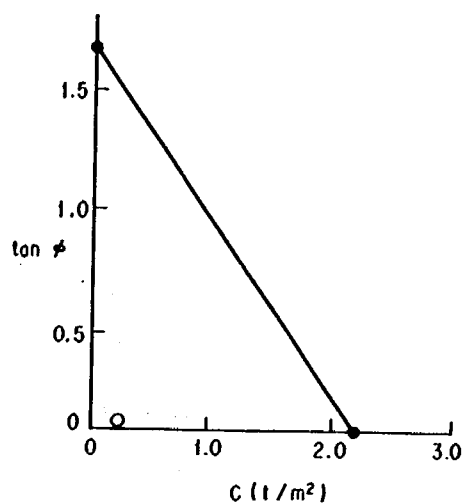
図3-22 C～ $\phi$ 関係図  
(神の島Ⅲライン)

この結果を三軸圧縮試験から得られた  $C$ 、 $\phi$  と併記して、図 3-22 に示した。これによる神の島Ⅱラインと同様に、三軸圧縮試験から得られた  $C$ 、 $\phi$  が逆算したものに較べてかなり小さな値を示している。これはⅢラインと同じく試料を崩壊地外の表土層としているためと考えられる。
