共和高架橋載荷試驗報告書

建設省土木研究所  
構造橋梁部橋梁研究室

橋梁研究室では、疲労により主げたと横げたおよび対傾構の取付け構造に損傷を受けた「共和高架橋」の載荷試験および解析を行い、クラックの発生原因と補修方法について検討した。

載荷試験の結果、クラック発生付近には、大きな圧縮応力の集中が認められた。また、この部分の応力は主げた間の沈下量の差に起因するものである。

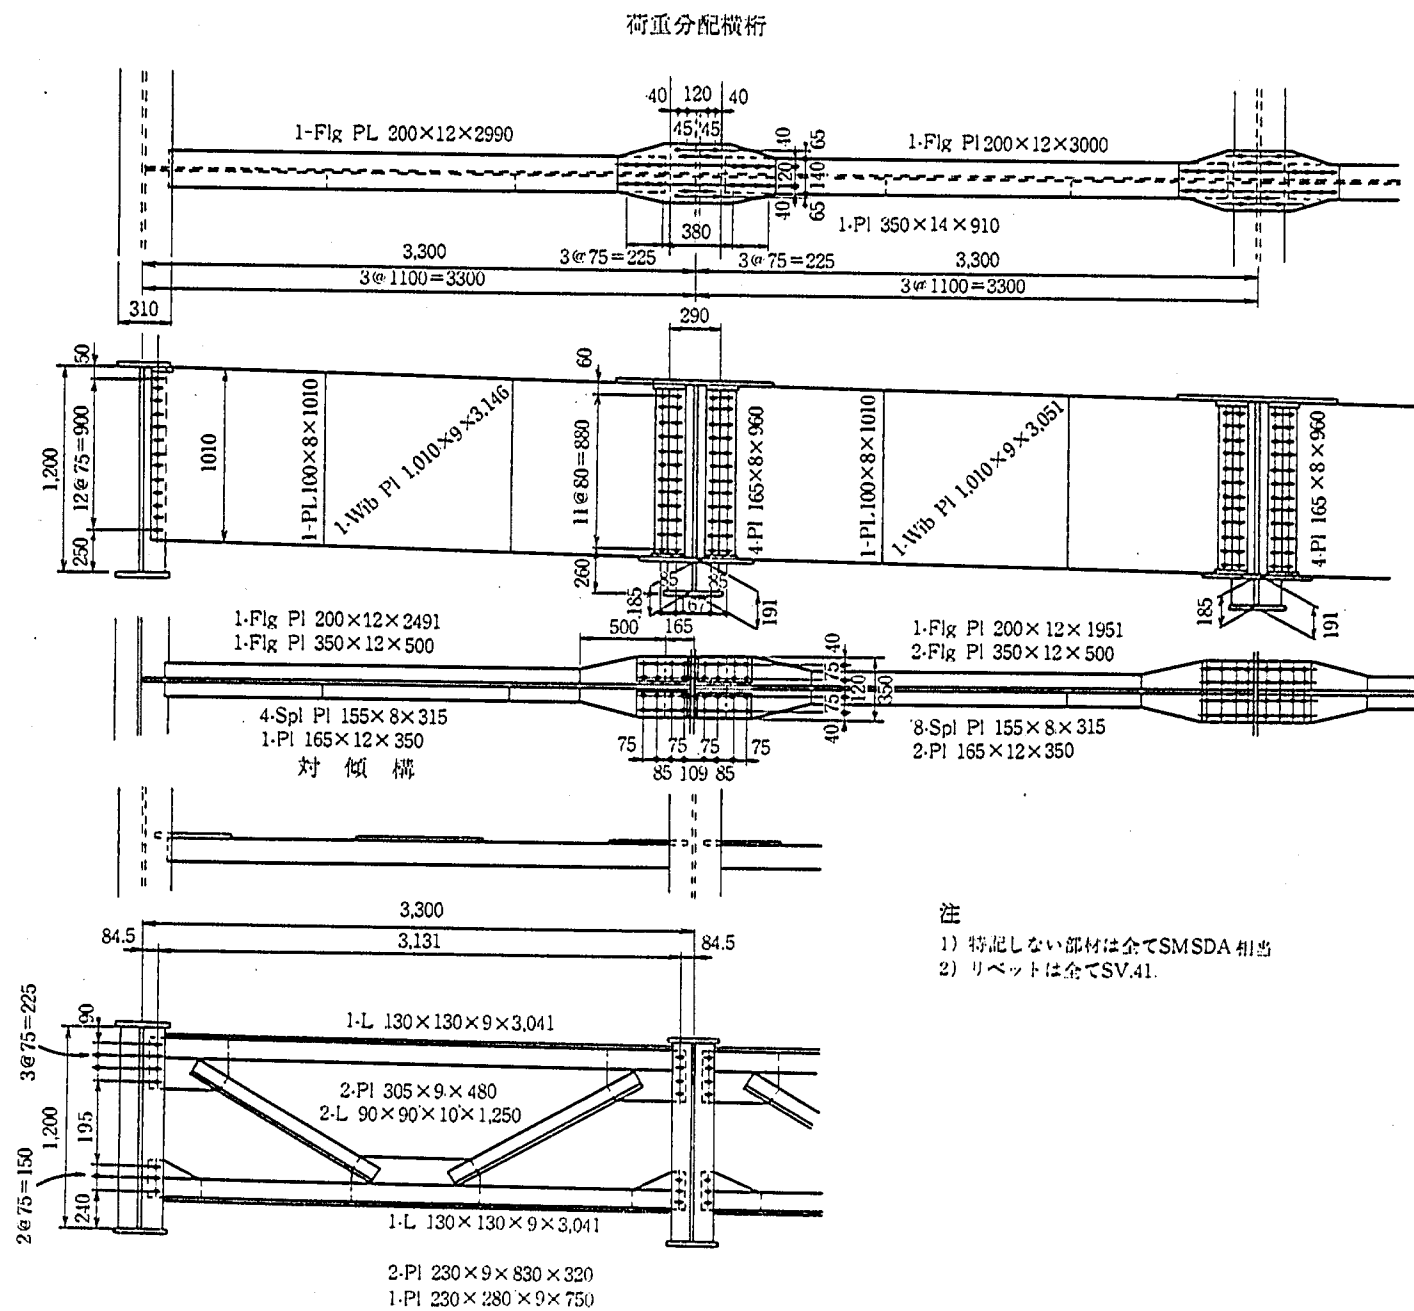
図-1.1c 横げたおよび対傾構全体図

v) 主げたと荷重分配横げたあるいは中間対傾構との取付け部は、旧標準設計に準じており、取付け位置が主げた上フランジに接近している（図-1.1 c）。

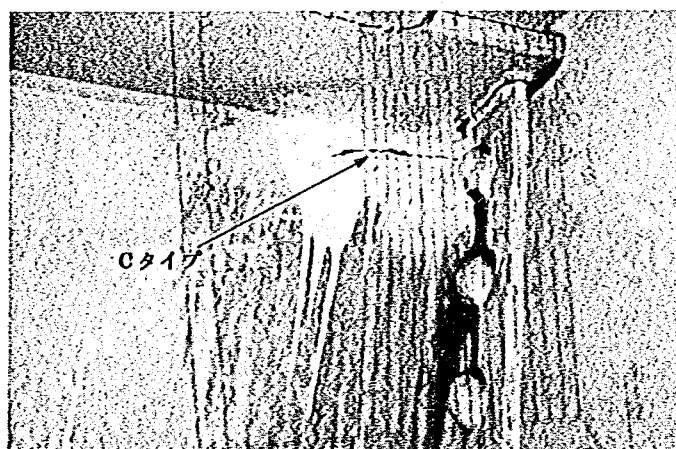
写真-1.2 c Cタイプクラック

損傷部付近の主げたウェブには、 $550 \text{ kg/cm}^2$ 程度の鉛直方向圧縮応力が見られるが、背面の応力も圧縮であり、上フランジの首ふり等大きな変形が生じているとは考えられない。したがって、Cクラック単独の発生は今後ともないものと考えられる。

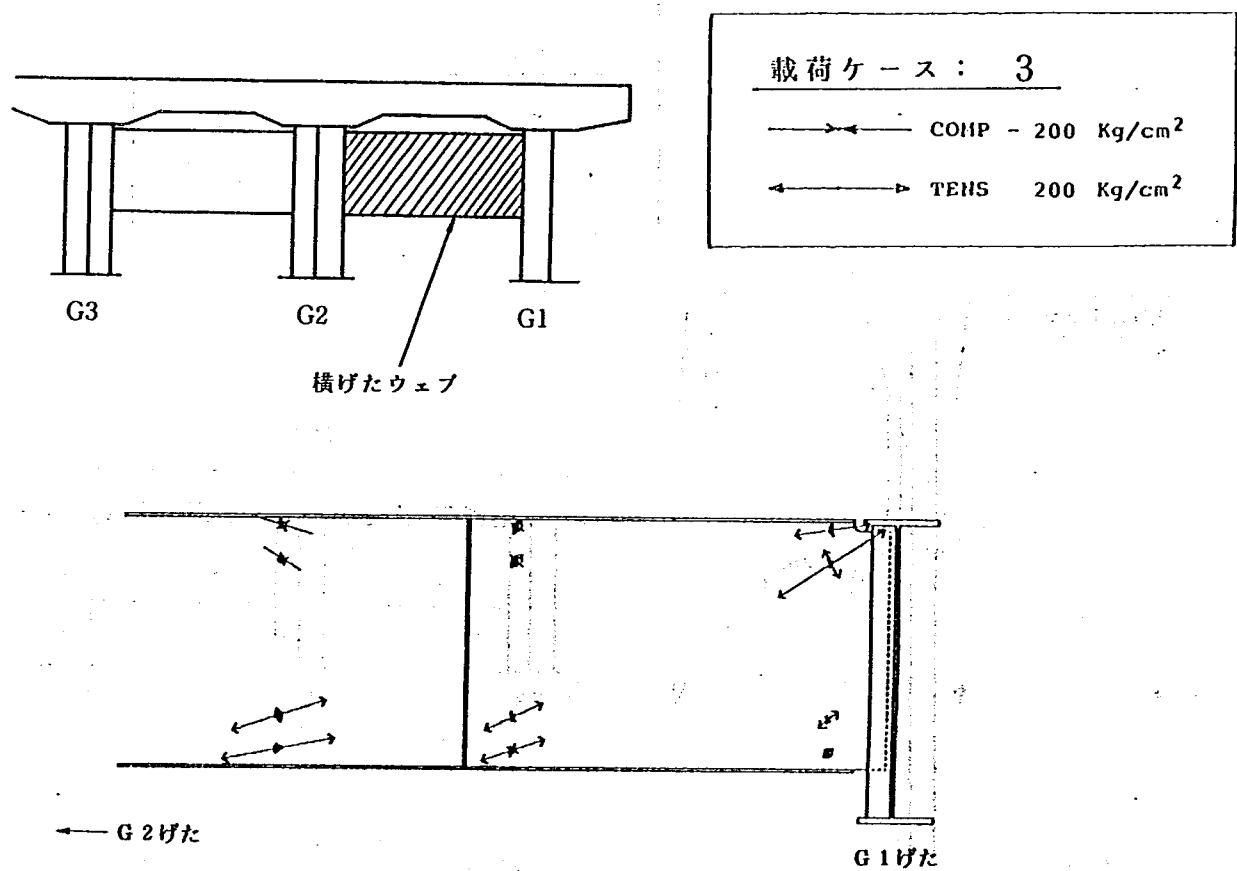
図-3.3(2) 横げたウェブ主応力図

図-5.5(1)~(5)にその結果を示す。(1)および(2)は、载荷ケース1の場合、すなわちG1がG2に対して沈下した場合で、それぞれの有効巾を1.2mおよび5.0mとしたときの、横げたウェブの主応力分布を示したものである。これを計測結果(図-3.1(2))と比べると、主応力の方向は一致するものの、符号が全く逆になっていることがわかる。一方、図-5.5(3)~(5)、すなわちケース3の場合を計測結果(図-3.3(2))と比べると、G2げた側上部の応力がやや大きいこと以外は、ほぼ一致した主応力分布となっている。そこで、ケース3の解析結果を比較すると、3者とも本質的な差はないことがわかる。以上より、ここでは床版の有効巾を1.2mとして以下の検討を進めることにする。

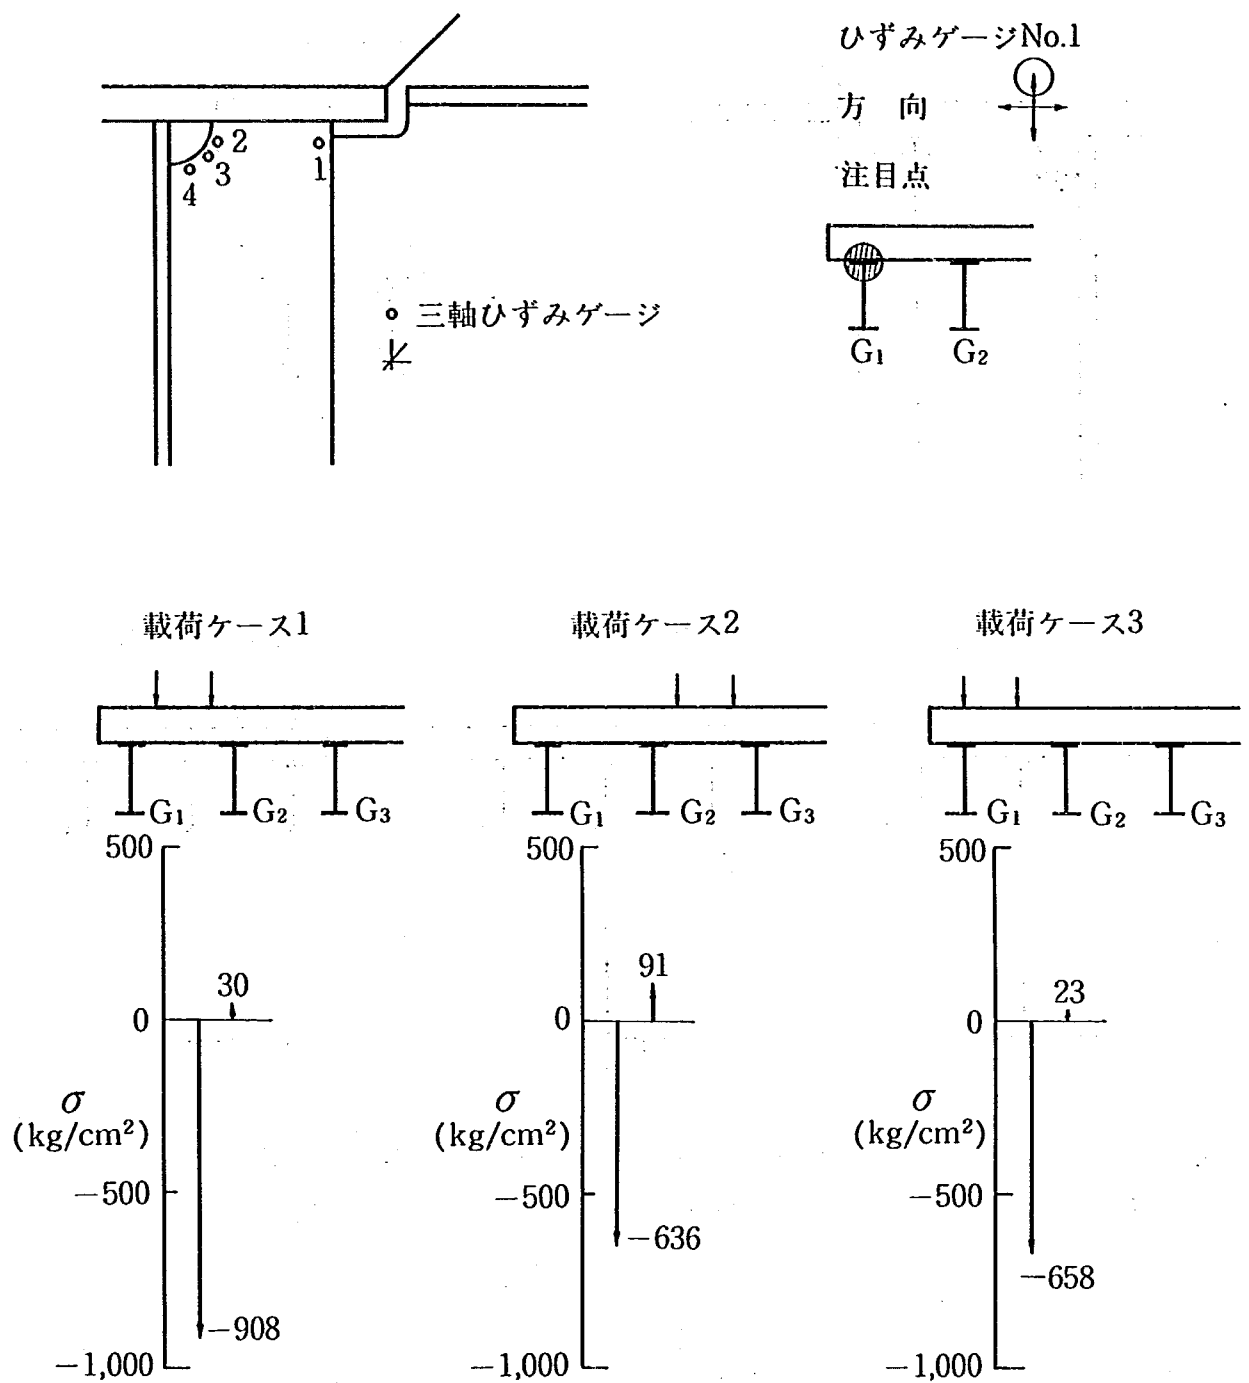
図-4.4(1) 動的载荷試験結果

図-4.4(1)~(8)は、前出のひずみ波形から読み取った最大・最小ひずみを応力に換算して示したものである。G1側、ひずみゲージNo1(図-4.4(1))に注目すると一般に圧縮応力が主体であるが、載荷ケース2の場合にわずかではあるが( $91 \text{ kg/cm}^2$ )引張り応力が生じているのがわかる。したがって、この位置での鉛直方向応力は、最大 $+91 \text{ kg/cm}^2$ 、最小 $-908 \text{ kg/cm}^2$ 、応力範囲 $999 \text{ kg/cm}^2$ ということになり、後述するクラックが発生し成長する条件を一応満たしていることになる。

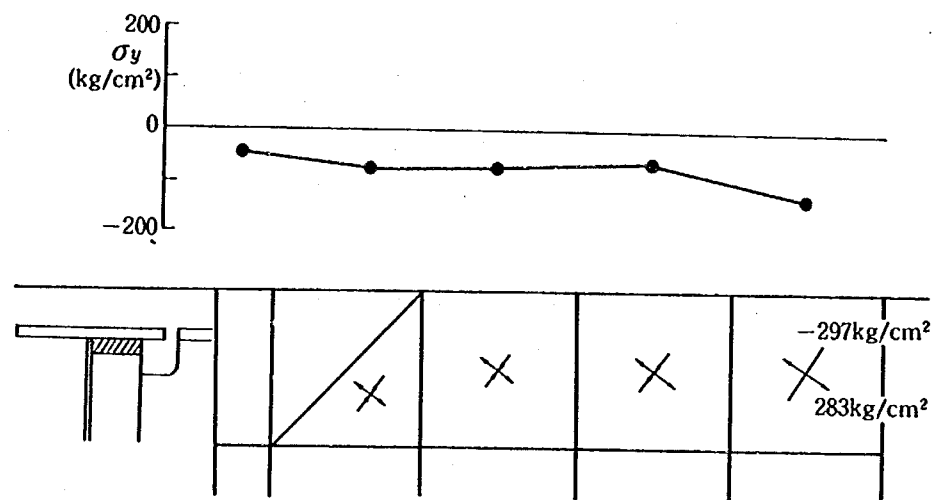
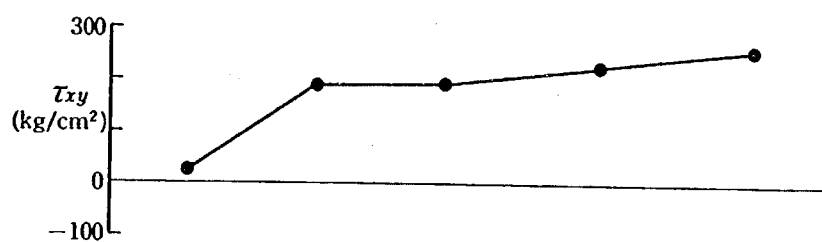
図- 5. 6 (1) 端げたスチフナ上端の応力分布 ( ケース 3 )

方向応力 ( $\sigma_y$ ) および溶接線方向のせん断応力を示したものである。図-5.6(1)はケース3について計算したものであるが、要素が粗いためAクラック始点付近の応力集中は明確に出ていないが、スカーラップ付近の応力の状況は計測結果とよく一致している。図を見るかぎり、Aクラックに垂直な応力はそれ程大きくなく、かつ圧縮側である。これに対し、クラックに沿う方向のせん断応力がやや大きくなっている。

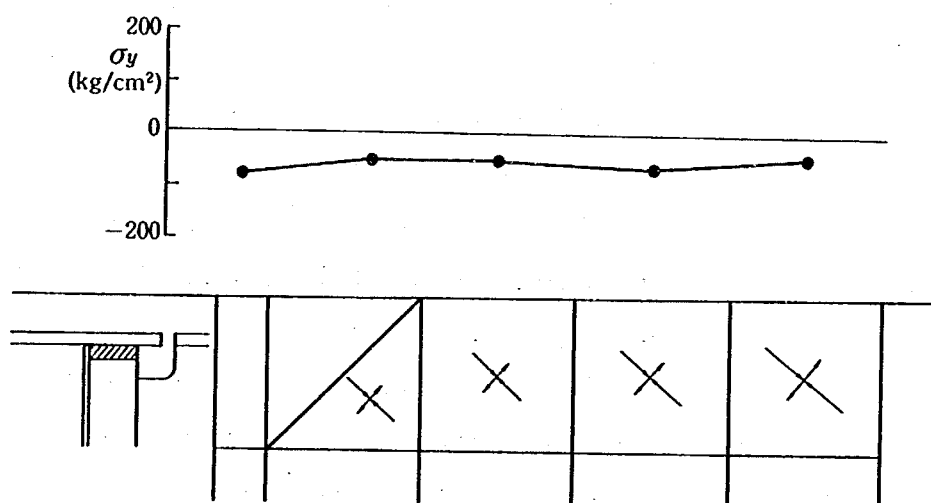
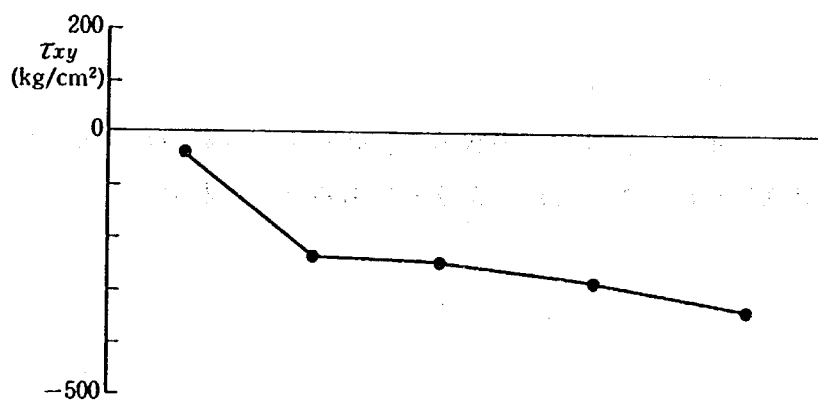
図- 5. 6 (2) 端げたスチフナ上端の応力分布 ( ケース 1 )

図-5.6(2)は、ケース1についてG1げたが相対的に沈下するとして計算したものであるが、横げたの応力と同様、計測値と応力の符号が逆になっており、検討の対象とはなり難い。

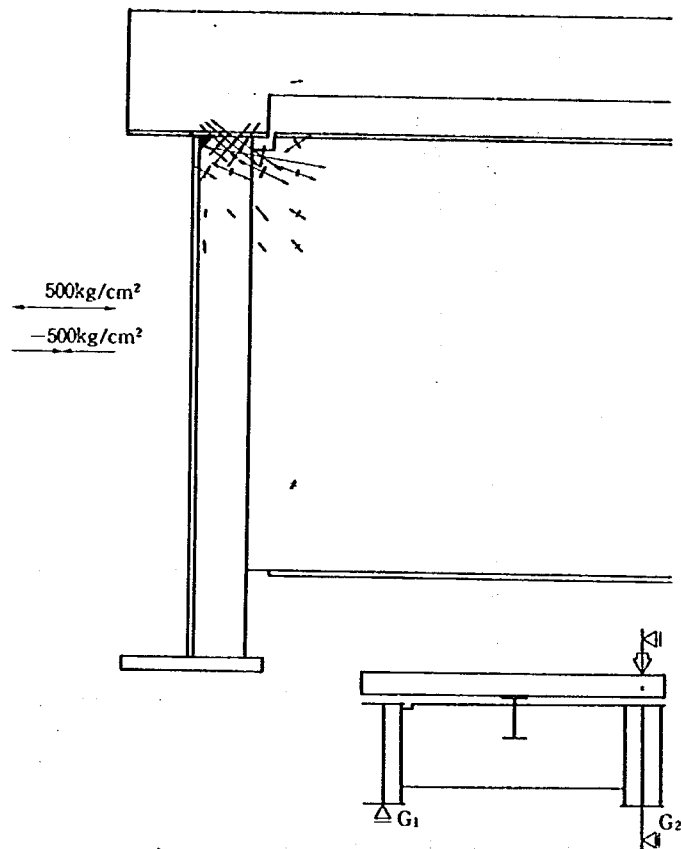
図 - 6. 1 (7) 補剛材，横げたの主応力分布図  
(縦げた有)

図－6.1および6.2の(7)は、①の状態に縦げたを挿入したものである。鉛直方向応力については若干減少するが、せん断応力は逆に増加する傾向がある。したがって、主げた間の沈下量の差に主として起因すると考えられる、横げた一端げた取付け部の損傷に対しての縦げた増設の効果は明確でない。

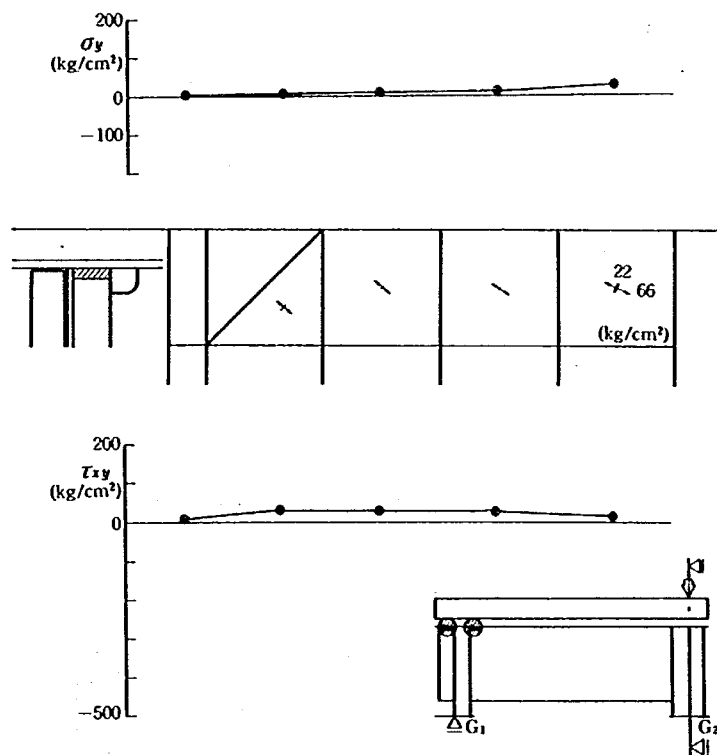
図 - 6. 2 (3) 横げた取付け部周辺の応力  
( フランジ連結 )

解析による補強工法の検討の結果、クラックを確実に防ぐには、主げたと横げたの上フランジを連結することが必要である。
