長野県西部地震による被害

および震後体制の概要

昭和59年12月

建設省土木研究所  
地震防災部耐震研究室

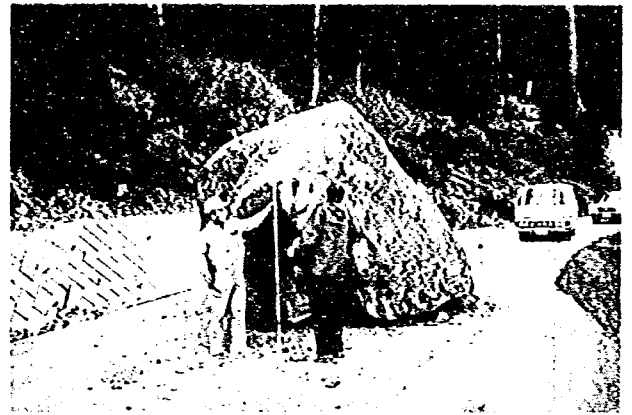
写真3.1～写真3.5は道路への崩土、落石、路肩の沈下、路面の亀裂等の道路被害のうち、代表的な被害状況を示したものである。切取斜面については、法面処理を施した箇所では一般に被害が少ない。また、無処理の自然斜面からの巨石の転落も数多く発生したが、斜面をネットで覆っている場合には、写真3.5に示すように落石がネット内に止っている場合が多く、ネットが有効に働いて道路の被害を最小限に抑えたと考えられる。

写真 3.2 道路への落石（約 3 m×3 m, 王滝村道）

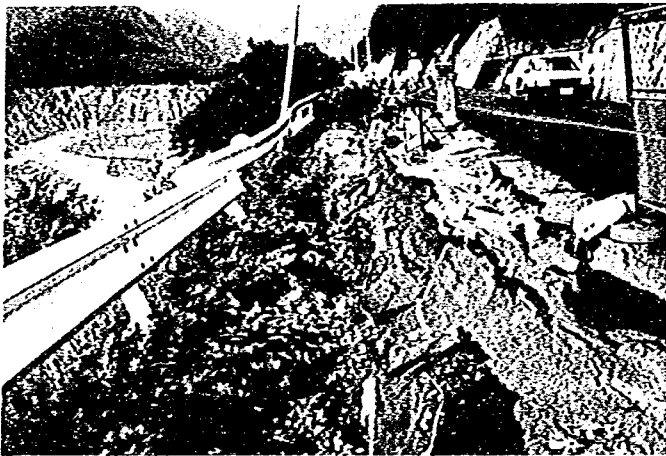
写真 3.3 路肩の崩壊（村道 1 号線）
