土木研究所資料 第2190号

## 落石の危険度判定調査報告書

昭和60年3月

建設省土木研究所  
急傾斜地崩壊研究室

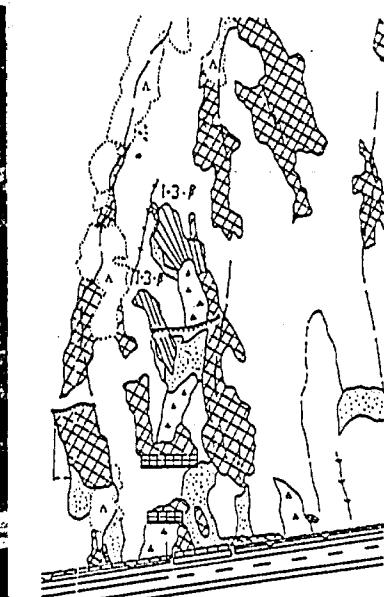
(6-31、6-32)

判読項目 露岩地、転石、崩壊地、崩壊土堆 防護工

撮影が落葉期の12月であるため、斜面の大部分を占める広葉樹林を通して、斜面の状況が詳細に判読できる。

落石堆：崩壊地下方の凹型斜面には、崩壊土砂である落石堆が判読される。地表面は草木によって覆われており、比較的古いものと推定できる。露岩の割れ目間隔からすると、小型の礫から構成される。

防護工：斜面に2基の落石防止柵と、道路に沿ってコンクリート擁壁・落石防止柵が設置されている。道路沿いの防護工は両者で約2mの高さである。斜面の露岩地表面で淡緑色をなすものは落石防止網である。

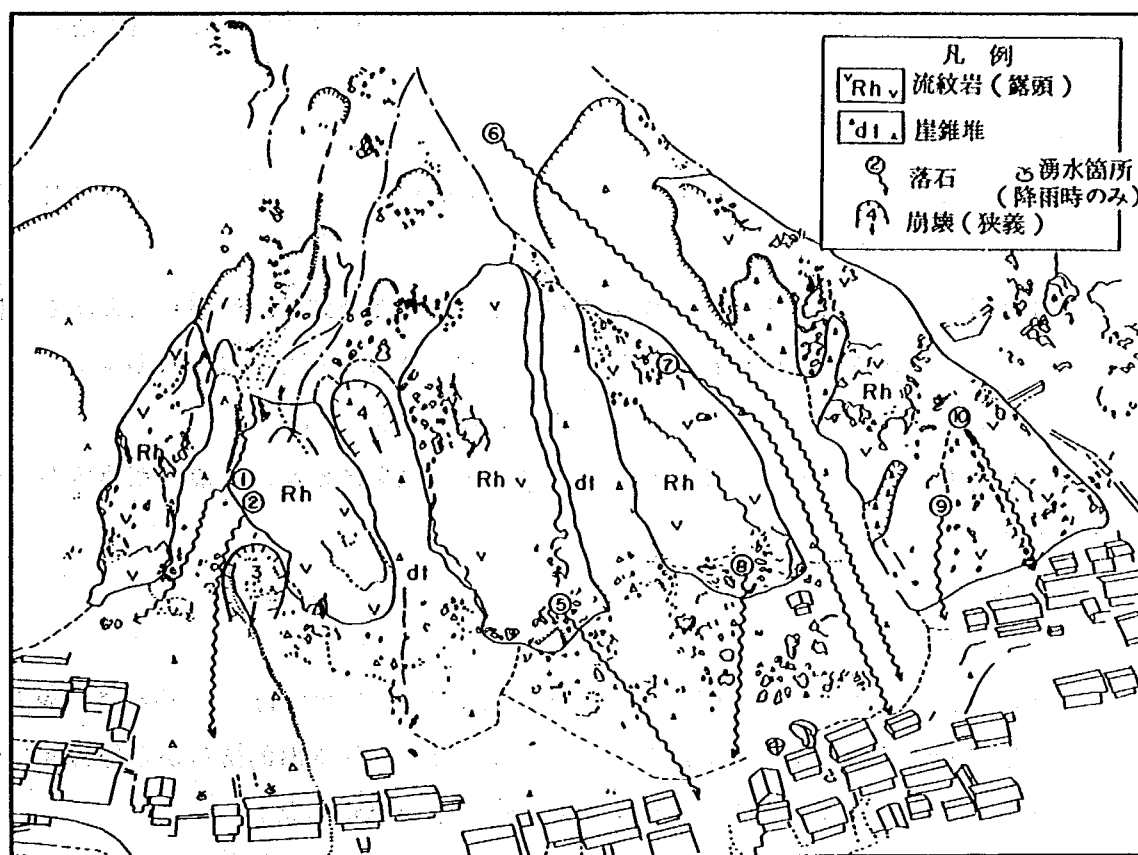
図 5.4 過去の災害実態調査図

過去の落石災害について、現地において聞き込み調査を実施したが、その結果を図-5.4に示した。この結果からは、本調査地における落石の形態は、はく離型落石が最も多く、それによる被害は甚大であるということが推察された。

| No. | 発生形態 | 発生日 | 災害状況 |
|---|---|---|---|
| 1 | はく離型落石 | 昭和12年頃 | 落石(5トン2コ)は、緩斜面まで落下 |
| 7 | はく離型落石 | 昭和51年8月 | 台風時に発生。家屋損傷、落石(1トン)は撤去 |
| 10 | " | 昭和55年夏頃 | 0.3トンの落石が3コ。家屋損傷。 |

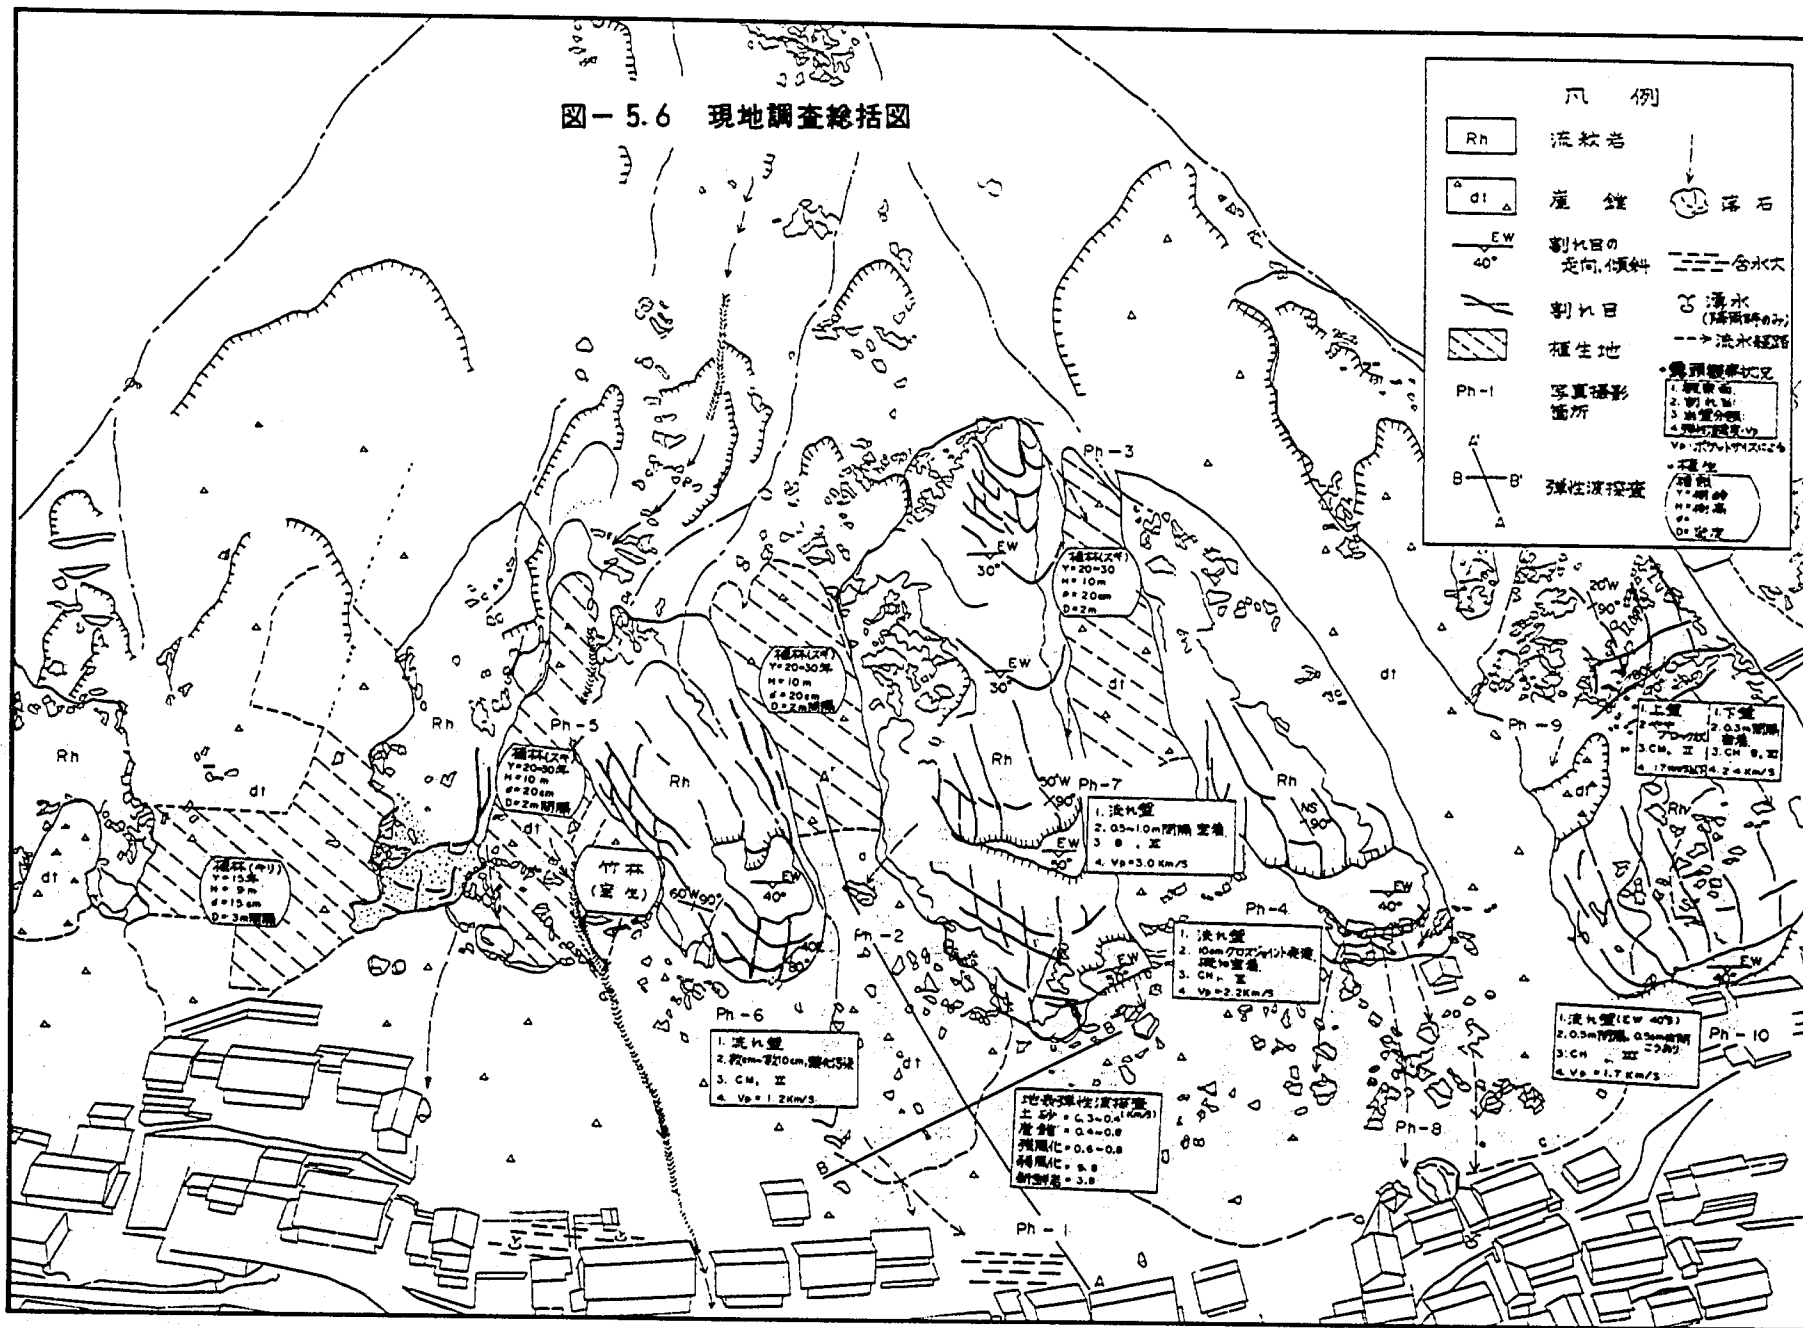
図-5.6 現地調査総括図

斜め写真判読及び現地調査により得られた結果は、図-5.6に現地調査総括図としてまとめた。調査対象斜面は全体的にはやや凸型の斜面で、古生代の輝緑凝灰岩を主体としているが、そのほぼ中央部に新生代の安山岩質流紋岩が貫入している。斜面の傾斜は全般にきつく、山腹部で $30^\circ$ 以上、下部の山麓部で $15^\circ$ 以下である。又、岩盤露出部は $45^\circ$ を越える部分も多い。表層土壌は大部分が礫混り土砂で、山麓部には転石が非常に多い。その大きさは $1\sim3\text{ m}$ の大きさのものも存在し、形状は偏平状のものが多く、岩種は大部分が上記安山岩質流紋岩で占められている。この貫入岩体は、一様にEW系の割れ目が数メートル間隔で発達し、 $30^\circ\text{ S}\sim50^\circ\text{ S}$ の流れ盤状にある。又、これに直交する割れ目も発達し、この割れ目で囲まれた岩塊が剝離し、下部の山麓部に落下している。従って、本調査地域に於る落石発生源はこの貫入岩体であると言って過言ではない。

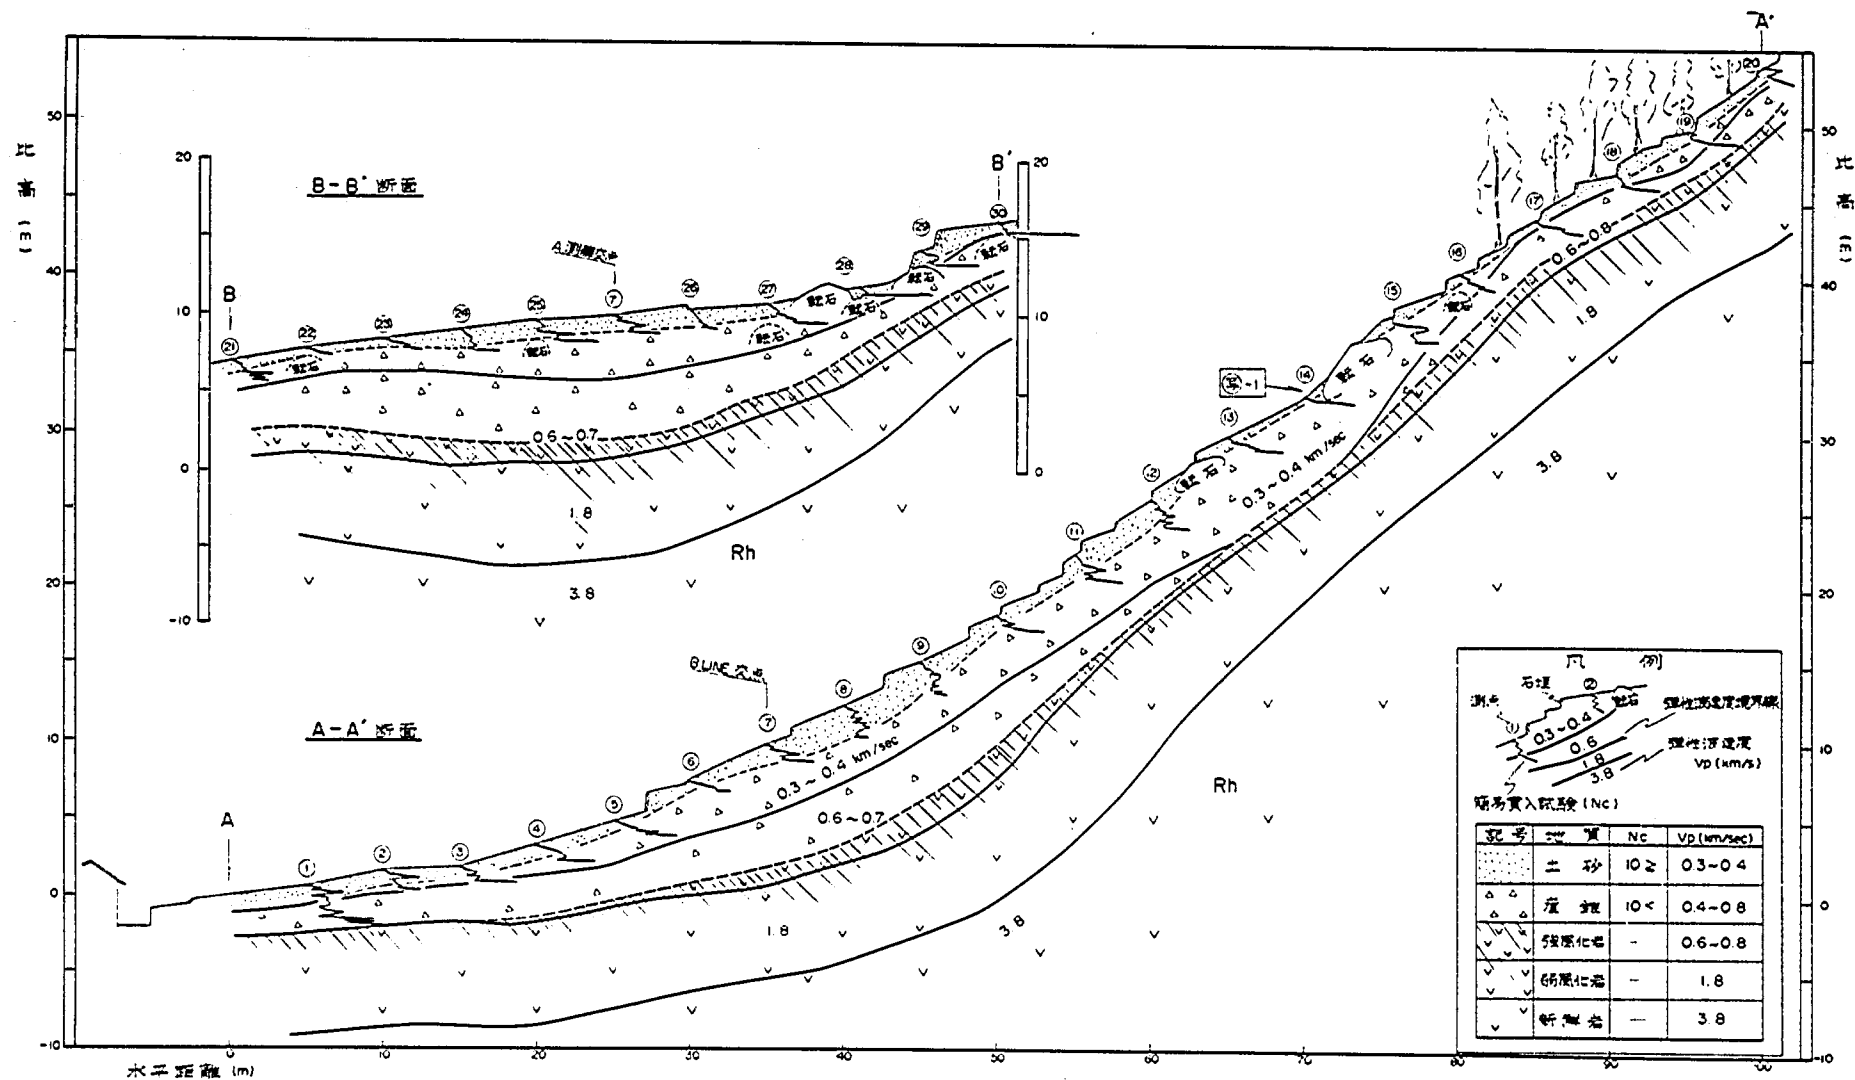
图-5.12 推定地質断面图

弾性波探査及び貫入試験の結果を推定地質断面図として図-5.12に示した。また、写真-5.1に弾性波探査測線の全景を示した。

対象斜面(写真-5.1)は、傾斜約 $35^\circ$ の凹型斜面をなし、石垣( $H=0.6\sim 1.2\text{ m}$ )により階段状となっており地表は、礫混り土砂で被われている。また背後の露頭(流紋岩)からはく離した $1\sim 3\text{ m}$ 大の塊状あるいは扁平な形をした落石(転石)が分布する。これらは、土砂に埋没しているものや浮き石状になっているものが認められ抜け落ち型落石となる可能性がある。落石の素因として重要な地質状況を図-5.12から推察し、表-5.3にまとめた。

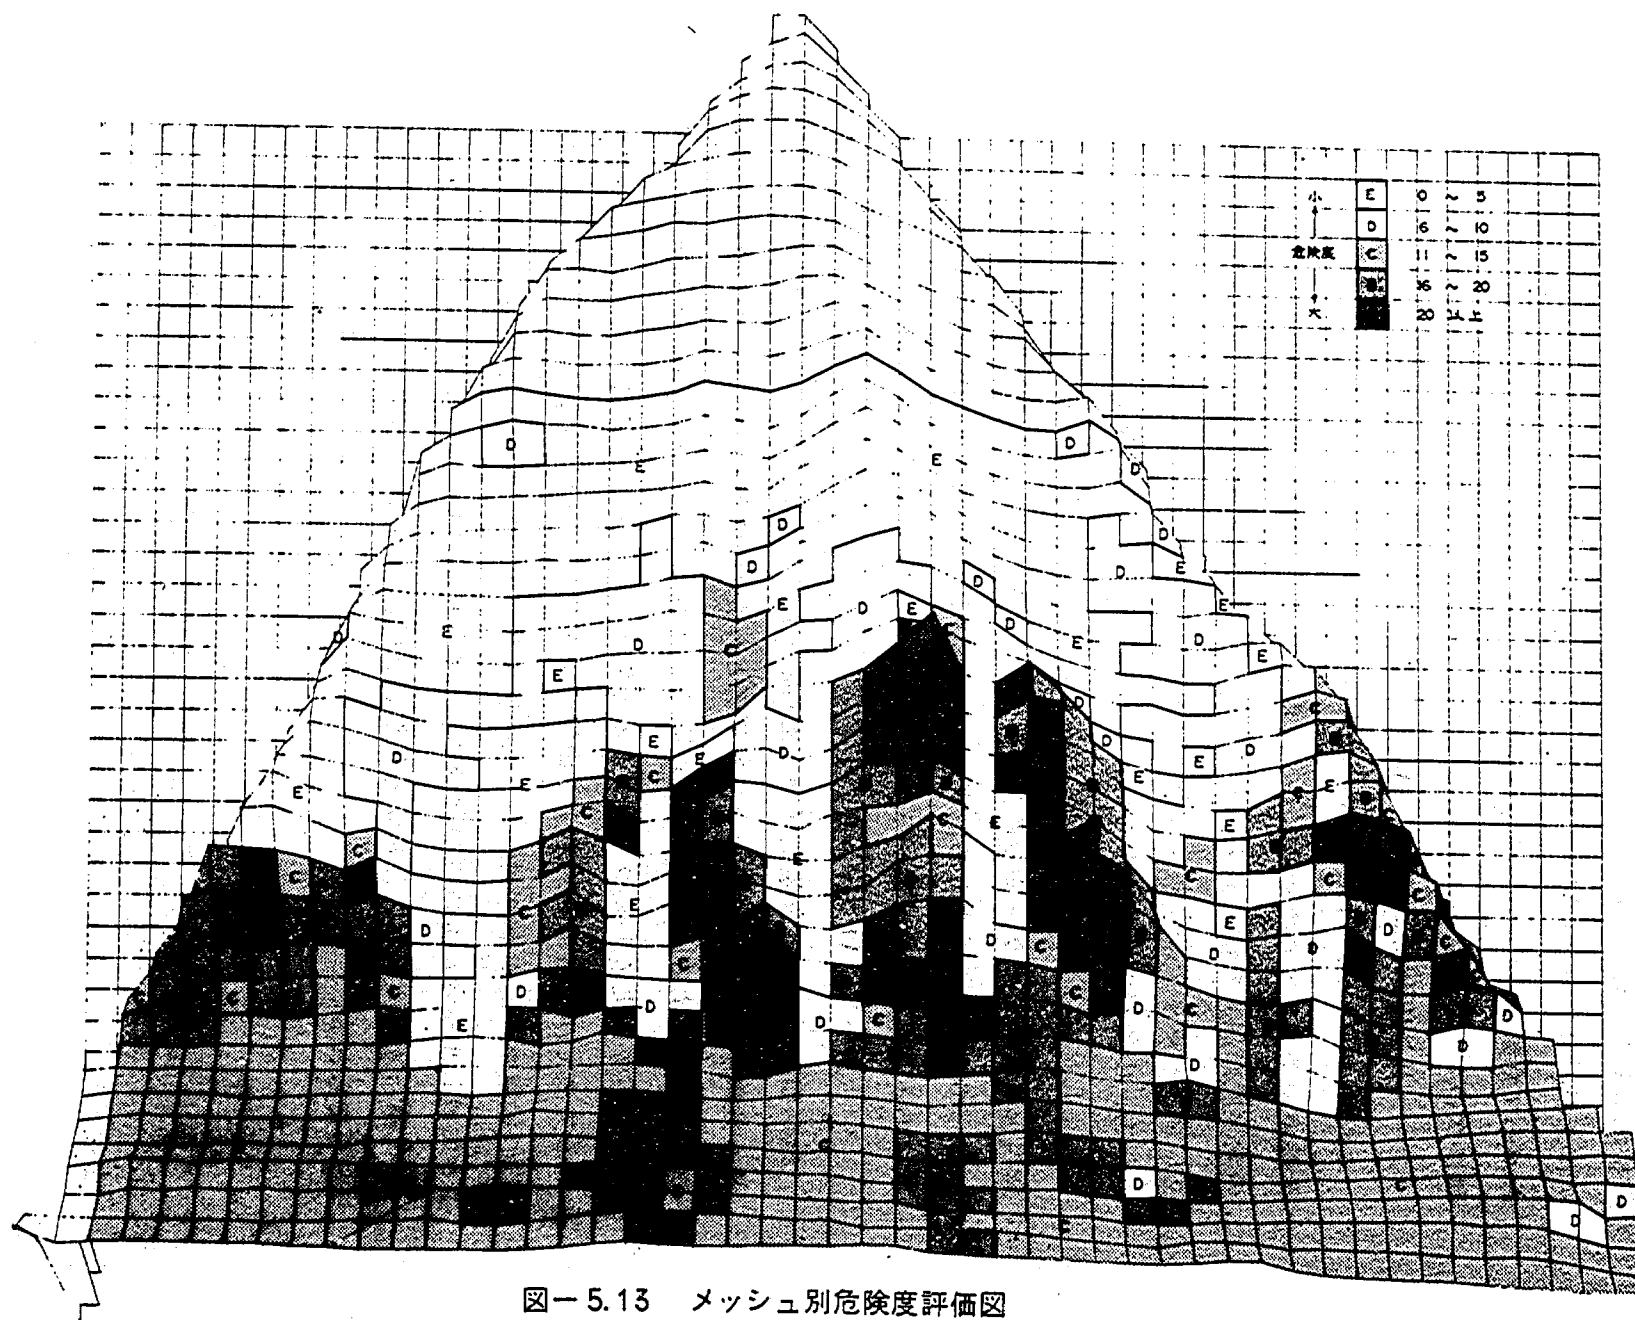
図-5.13 メッシュ別危険度評価図

地形面区分による危険度評価と落石危険度別斜面区分による危険度評価を比較すると、最も危険度の高い場所については両者とも類似の位置となっているが、落石の及ぶ範囲や露岩部と対応する山麓部が地形面区分とは若干一致しないため地形面区分による評価手法については更に工夫の必要があると考える。一方、保全対象を中心とした斜面区分による方法では露岩部と対応する山麓面で区分しているため、個々の露岩部の危険度や転石の状態などとかなり対応した危険度区分となっている。又、メッシュ別危険度評価図と比較した場合にも両者の評価はかなり対応している。これらのことから今回調査結果では落石危険度斜面区分による危険度評価は地形面による評価に比べてより有効であると考えられる。

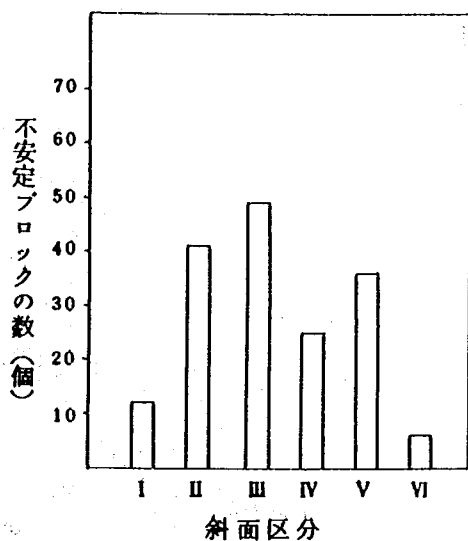
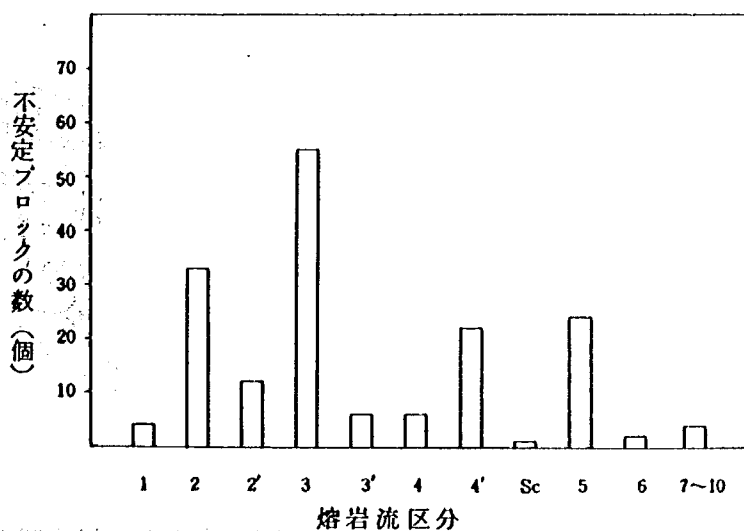
図-6.11 単位斜面別不安定ブロック数

不安定ブロックは単位斜面別、崖面位置別、熔岩別にそれぞれ集計し分布傾向を見た（表6.1、図-6.11、図-6.12）。

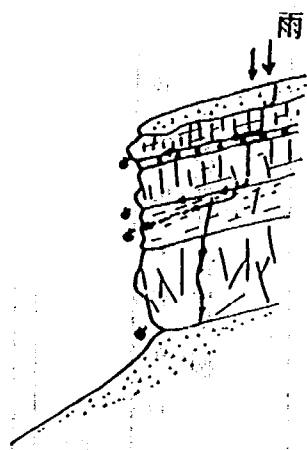
図-6.13 湧水現象の模式図

湧水は連続壁面中央部に多く、左右両側にいくにしたがって少なくなる。したがって最も多くみとめられる単元斜面はⅢであり、Ⅳ斜面がこれに続く。個々の熔岩層別に見ると $\ell v-3$ からの湧水が最も多い。これは $\ell v-3$ が板状節理が多数発達して水を通しやすいこと、 $\ell v-2$ が大まかな柱状節理の塊状熔岩であることから、不透水層となっていること、などの理由によると思われる。

湧水は火口壁内にも認められることから、定常的な現象と考えられる。山頂に降った雨は、山頂平坦面の崖錐に浸透し、かなりの期間(2～3ヶ月)をおいて熔岩流の割目から湧出してくる。久須志岳の崖面も熔岩と火山砂礫の堅さの差が地下水による差別侵食を助長し、直立あるいはオーバーハングした現在の形になったものと推定される(図-6.13)。

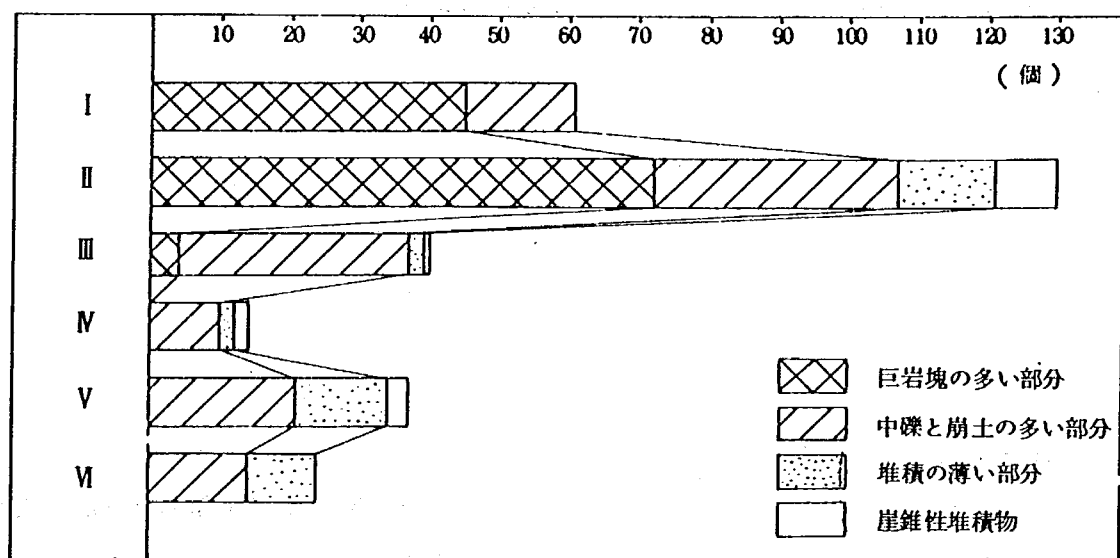
図-6.14 単元斜面別崩落岩塊の数

斜面に残存する崩落岩塊や土砂は、構成物質や量の違いによっていくつかの落石堆や崖錐に区分されるが、これらの末固結堆積物の中で運動エネルギーが大きく、災害に直結しやすいある一定規模（径30 cm）以上の岩塊の数を調べたものが図-6.14である。この結果から次のことがいえる。

- (1) 崖面の右（東）側半分の方が左（西）半分よりも数が多く、すべて40個以上であるのに対し、左半分はすべて40個に満たない。
- (2) 最も数の多い単元斜面はⅡであり、他の斜面の2～9倍にのぼる。この理由は、崖面がオーバーハングしていて崩れやすいという素因にもよるが、崖面直下の斜面勾配がゆるいことにもよる。Ⅱ斜面は勾配25°前後と他の斜面よりゆるく、崩落した岩塊は斜面をすべり落ちることなく堆積してしまうことが考えられる。
- (3) Ⅰの斜面は60個以上見られ、2番目に多い。この単元斜面は不安定ブロックの数では逆に、2番目に少なかった斜面である。このことは、これから剝離・崩落する岩塊の数は少ないが、現在までに崩落した数では多いことになる。しかも崩落した岩塊は、崖面直下にきわめて不安定なかたちで残っており、外的要因によって急斜面を落下する危険性が非常に高いと思われる。
- (4) Ⅲの斜面の岩塊は40個と3番目に多い。この斜面の特徴は左右の斜面と異なり、大規模な落石堆を形成していないことである。これは斜面勾配が30°以上と急であるため、崩落した岩塊や土砂は山腹下部へ落下してしまう。深くえぐられた「リル」があることがこれを裏付けているといえる。

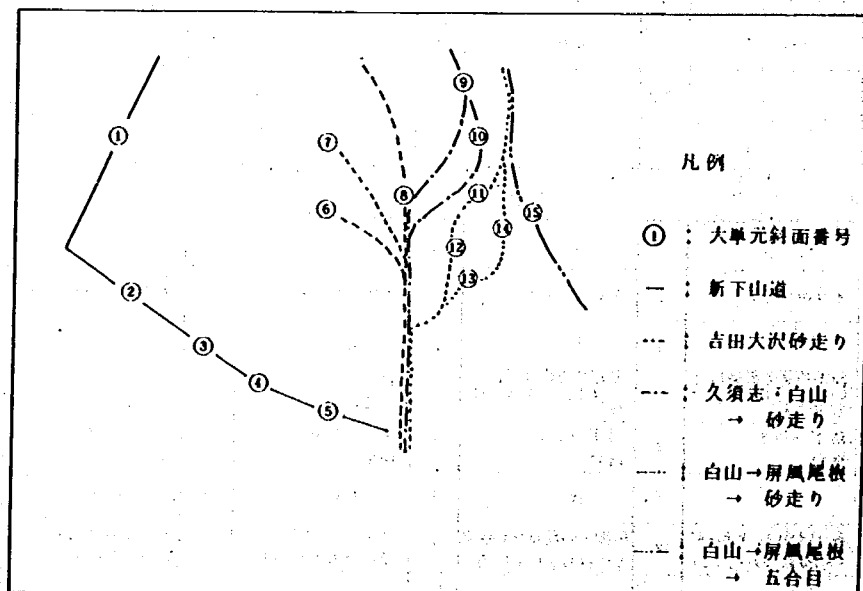
図-6.17 比較ルート案の概念図

危険度判定の結果、最も危険度が高いと判定されたのは⑧の斜面である。本斜面が非常に危険と判定された理由は以下のようである。

- (イ) 主要落石発生源の久須志岳崖部はオーバーハングが著しく、岩目の劣化が進んで大量の浮石が存在する。
- (ロ) 崖面直下の斜面には大量の落石堆が存在し不安定である。
- (ハ) 落石の誘因となる気象条件も、山頂直下のためマイナス要因が多い。
- (ニ) 加えて落石量も多く、落下エネルギーも大きいことから下山道まで到達し被災する危険性が高いこと。
