## 昭和58年日本海中部地震による 下水道施設の被害調査 ——(その2)被害状況写真集——

Damage of Sewage Facilities Caused by the Nihon-kai  
Chubu Earthquake of 1983  
Part 2 Photographs showing Damages

昭和60年3月

建設省土木研究所  
地震防災部耐震研究室

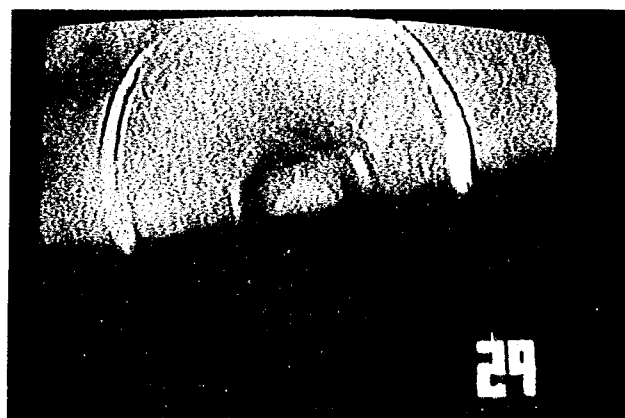
写真 1.25 旭川東排水区(枝線)，秋田市南通亀の町  
（ $\phi$  300，埋設深度 1.7 m，昭和 7～15 年施工）  
写真 1.24 に示した継手位置から 2 番目の継手位置での状  
況。前の写真と比較すると水位が上っており，これによ  
り管路が不等沈下をおこしていることがわかる。また，  
目地のひらき，ずれも認められ，水平方向への蛇行が生  
じていると考えられる。

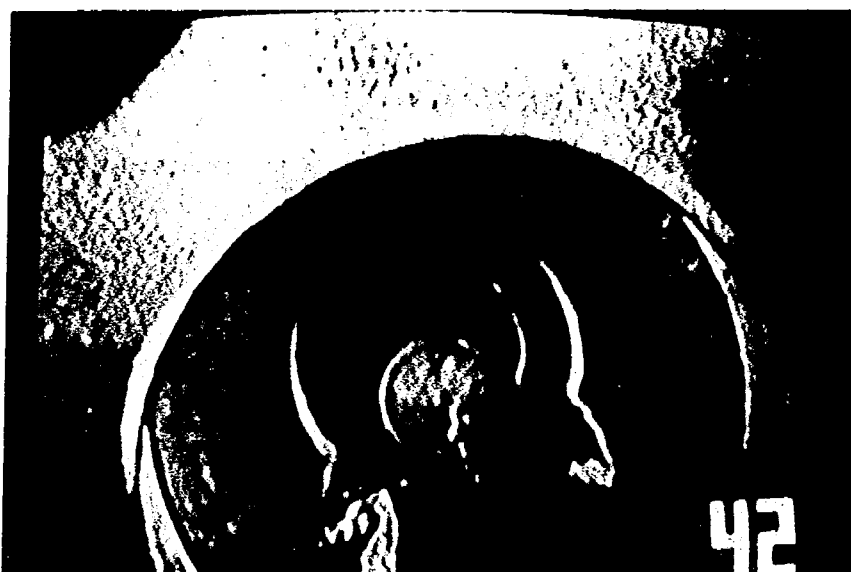
写真 1.26 旭川東排水区（枝線），秋田市南通亀の町  
（ $\phi$  300，埋設深度 1.7 m，昭和 7～15 年施工）

写真 1.24，1.25 と同一管路における 42 番目の継手位置での状況。水位は写真 1.24 に比較して下っている。管体ごとに個別に動いており，この写真では手前の管体が相対的に沈下している。

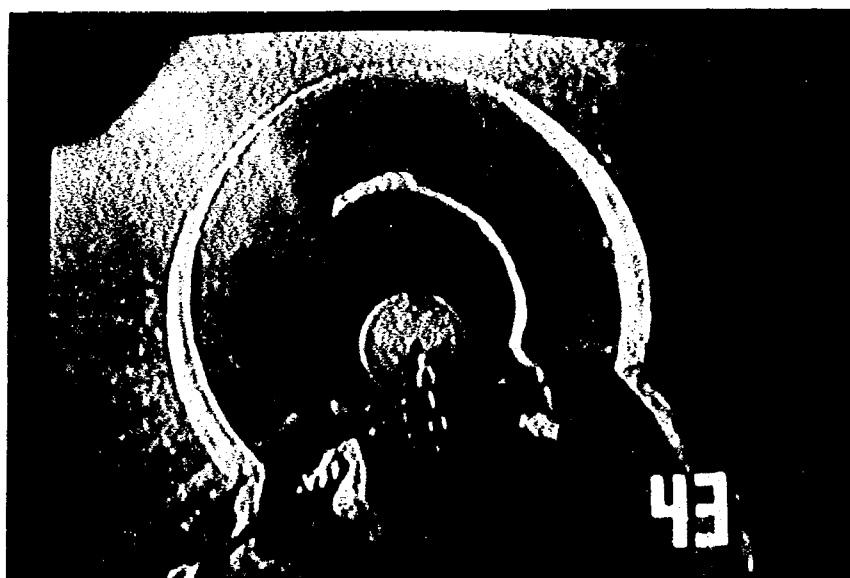
写真 1.27 旭川東排水区（枝線），秋田市南通亀の町  
（ $\phi$  300，埋設深度 1.7 m，昭和 7～15 年施工）

写真 1.24，1.25 と同じ路線における 43 番目の継手位置での状況。手前の管体（ $\phi$  300）が沈下しているのが継手のずれからわかる。またその奥の継手は管体が向って左側にずれ，蛇行していることを表わしている。

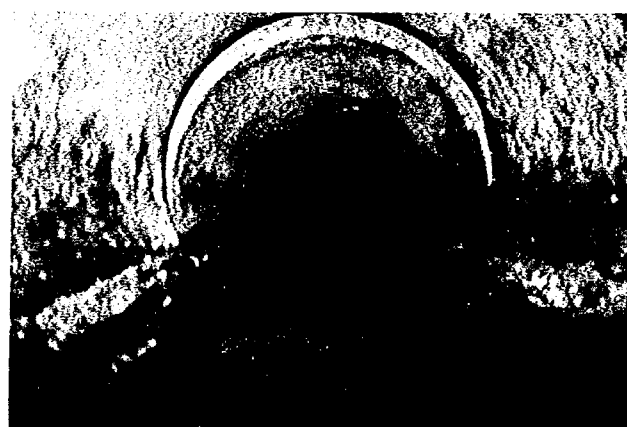
写真 1.30 万町下浜線, 能代市浜通町  
( $\phi$  450, 埋設深度 1.5 m, 昭和 42 年施工)

管体の不等沈下状況。手前から 2 番目の管が沈下している。

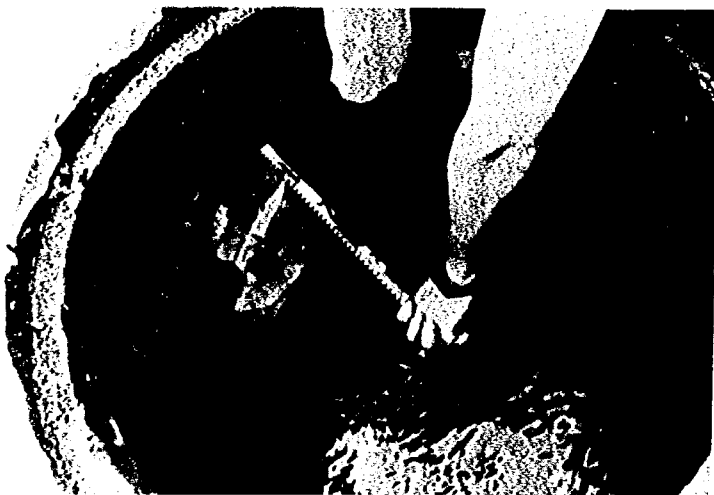
写真 1.69 通町1号線，能代市通町  
( $\phi$  300 mm，埋設深度 0.9 m，昭和54年施工)  
孔室への管の突出(25cm程度)。

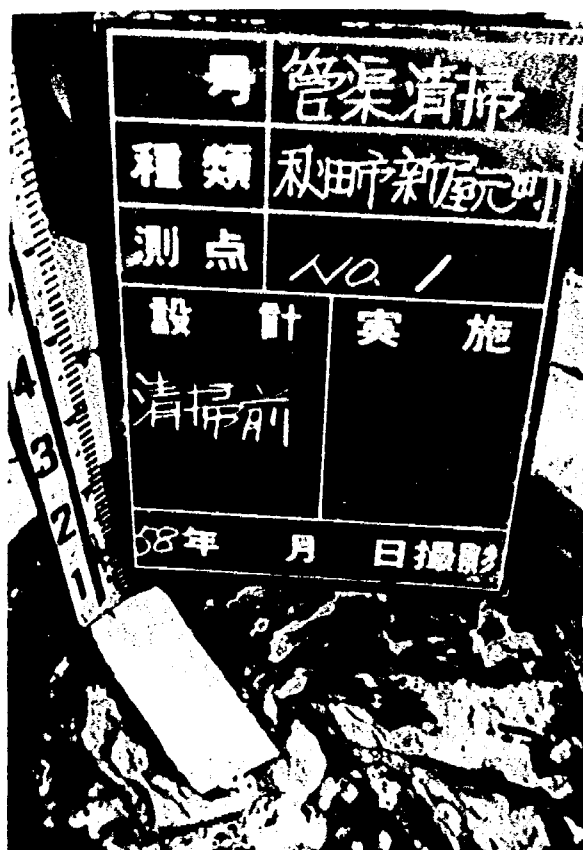
写真 1.73 新屋第1盤水区(枝線), 秋田市新屋元町  
(管径 300 mm ~ 400 mm, 管埋設深度 1.8 m, 昭和39年施工)  
液状化にともなう砂で閉塞された人孔。この路線では、全ての  
人孔がこの写真とほぼ同様の状況であった。

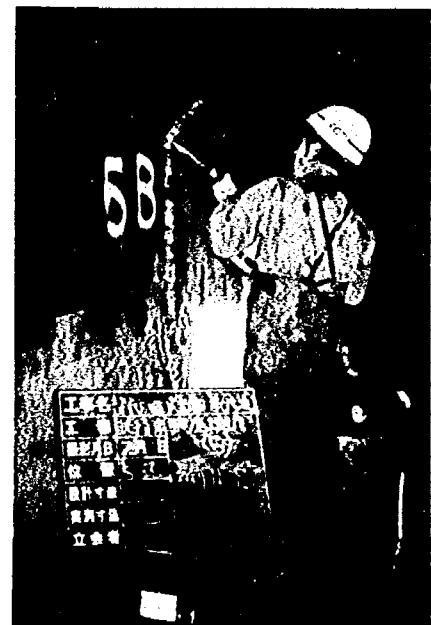
写真 1.41 十七流都市下水路，秋田市手形字十七流～広面字二ツ屋  
（寸法 1950 × 1950 ～ 1650 × 1650，埋設深度 4.0 m ～ 9.0 m，昭和  
52～55年施工）

現場打ボックスカルバートの目地破損（図 1.10 土質柱状図参照）。

写真3.27 写真3.26に示した電動ピックによる目地部分のハツリ作業状況  
(秋田市手形十七流地内)  
(同一路線での被害状況は写真1.41を参照)

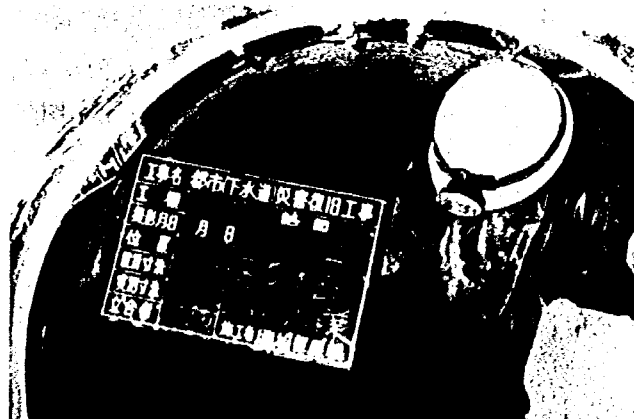
写真 3.47 コーキング完了状況  
(秋田市榎山本町～川尻大川端地内)

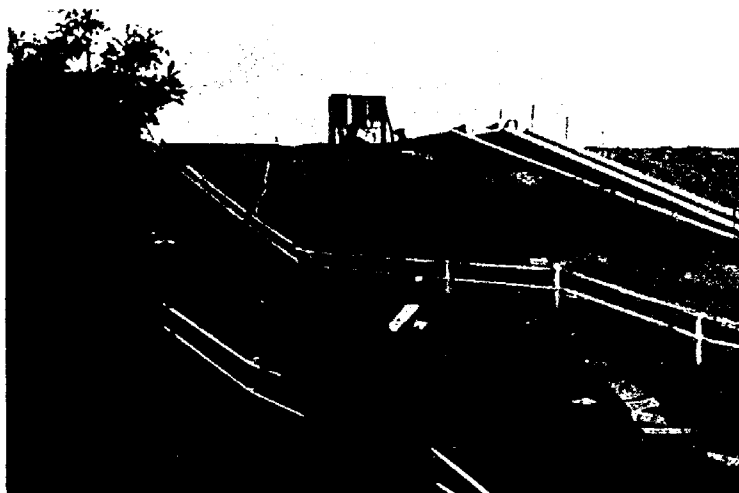
写真付4 地盤変動（管軸方向）による  
コンクリート側溝の持ち上り  
（八郎潟堤防）

写真付3と同様に，八郎潟堤体のすべりに伴  
ない，排水用の側溝が持ち上げられたもので  
ある。

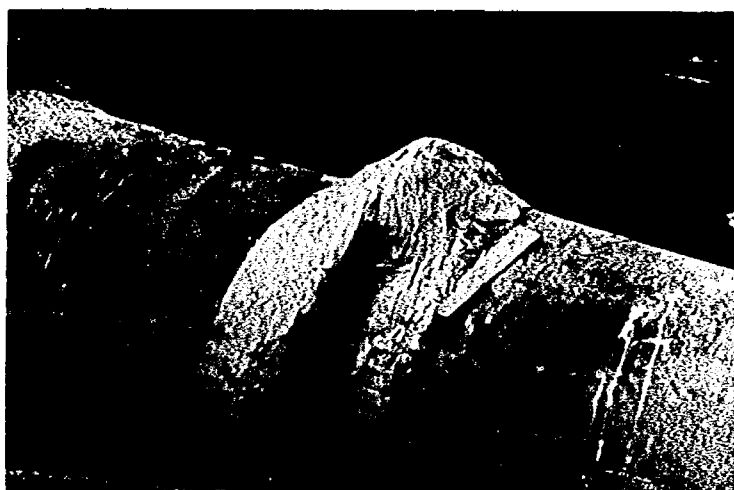
写真付7 写真付5に示した2本の管路のうち、手前  
前の管路の目地ずれ状況
