### 昭和58年日本海中部地震による 下水道管路施設の被害調査 ——(その1)被害の特徴——

Damage of Sewage Facilities Caused  
by the Nihon-kai-chubu Earthquake of 1983  
—— Part 1 Damage Features of Sewage Facilities ——

昭和60年3月

建設省土木研究所  
地震防災部耐震研究室

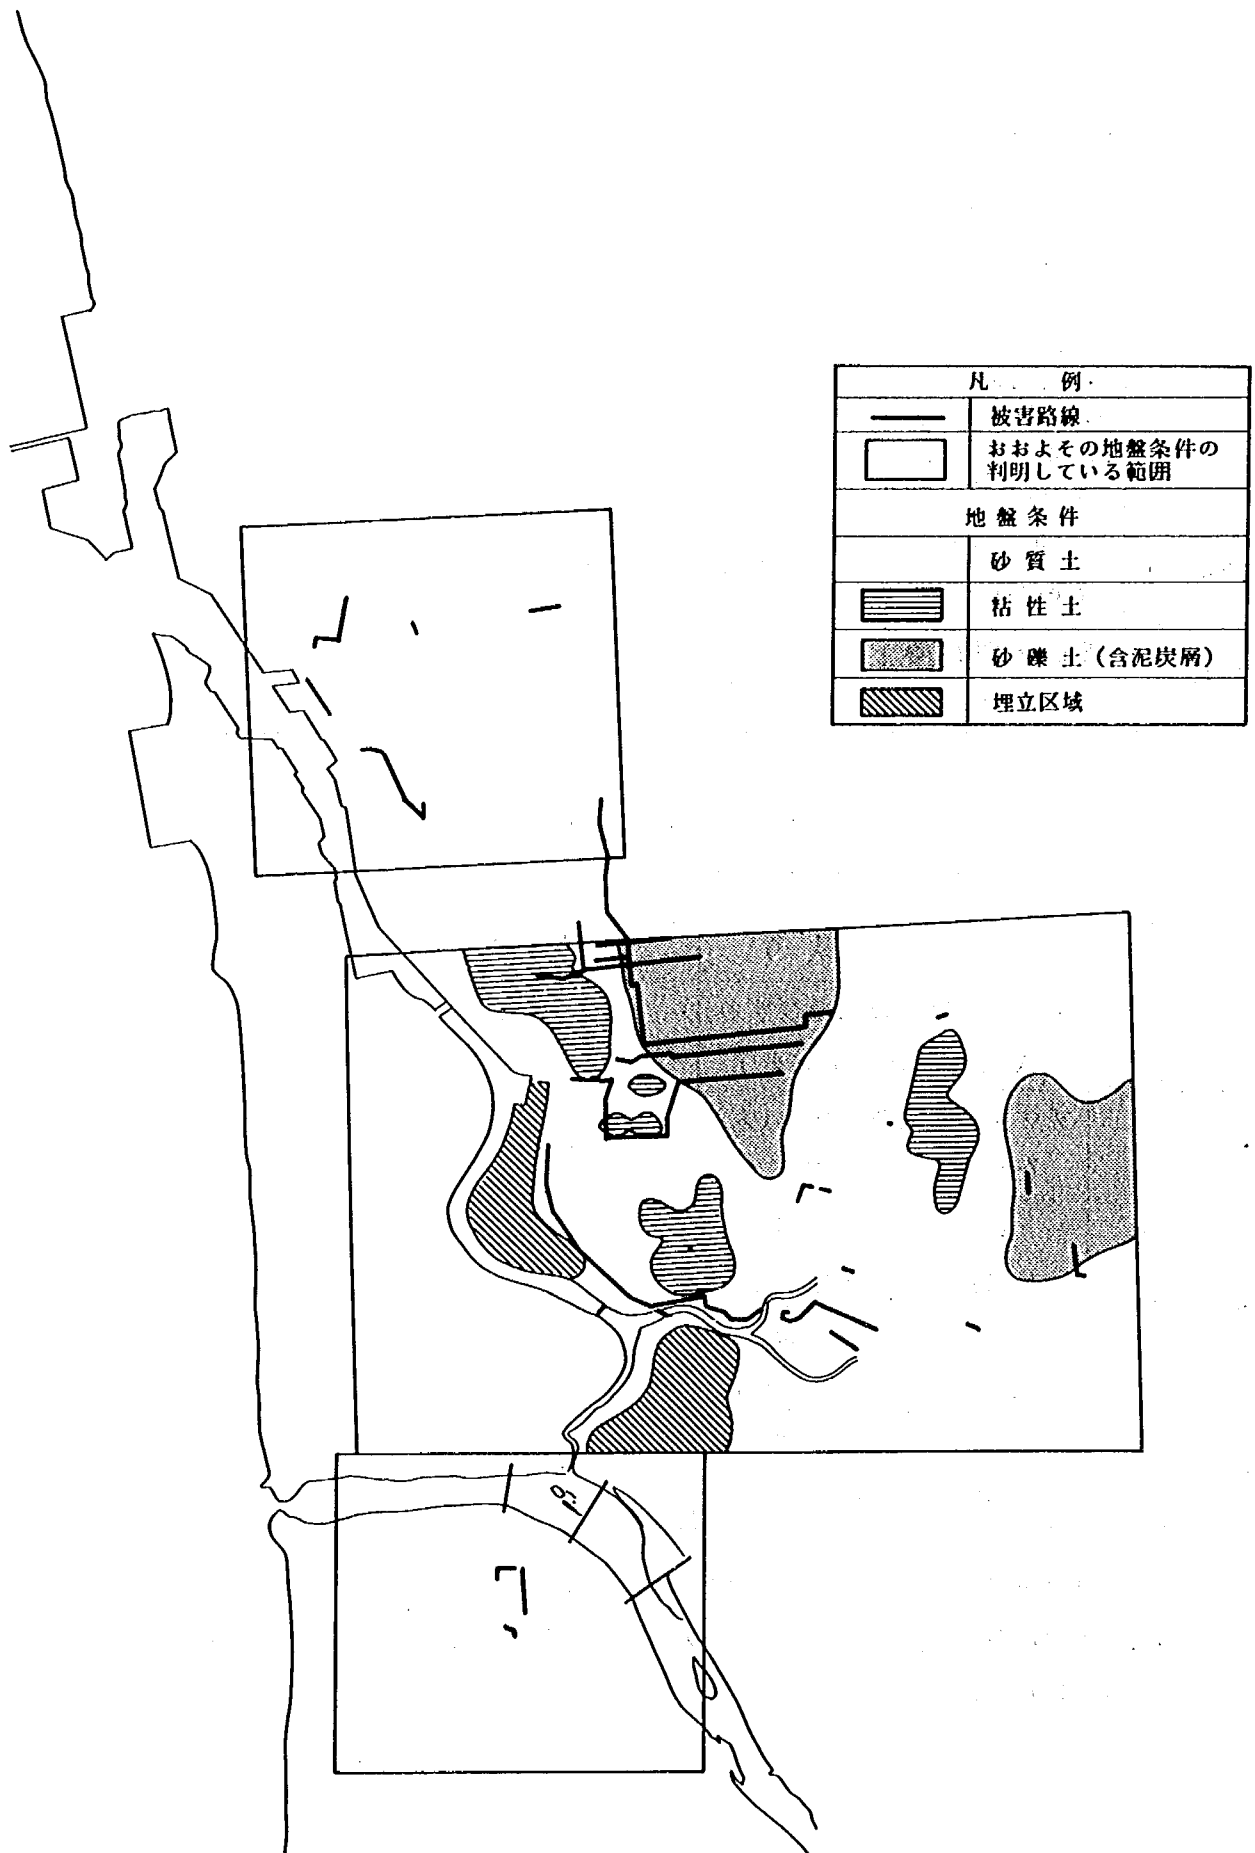
図 2.1 秋田市の下水道管路被害分布と地盤条件<sup>8)</sup>

図 2.1 に下水道管渠の被害分布を示す。ただし、ここで言う被害区間とは、復旧の対象となったおおよその区間のことであり、これ以外の区間では被害がなかったということではない。図中には地盤条件を示しているが、これは、秋田市下水道建設課の資料<sup>8)</sup>によったものであり、おおまかな分類を示したものである。また、図 2.2 は陶野による噴砂、噴水の見られた地域<sup>9)</sup>と管路被害の対応を示したものである。

図 2.1、2.2 は地盤条件、液状化と管渠被害の関連を見ようとしたものであるが、両者は必ずしも対応しているとは言えない。しかし、これらの結果から、管渠の被害はおおよそ河川に沿った砂地盤および八橋処理場東側および北側の粘性土系の地盤で発生していることがわかる。

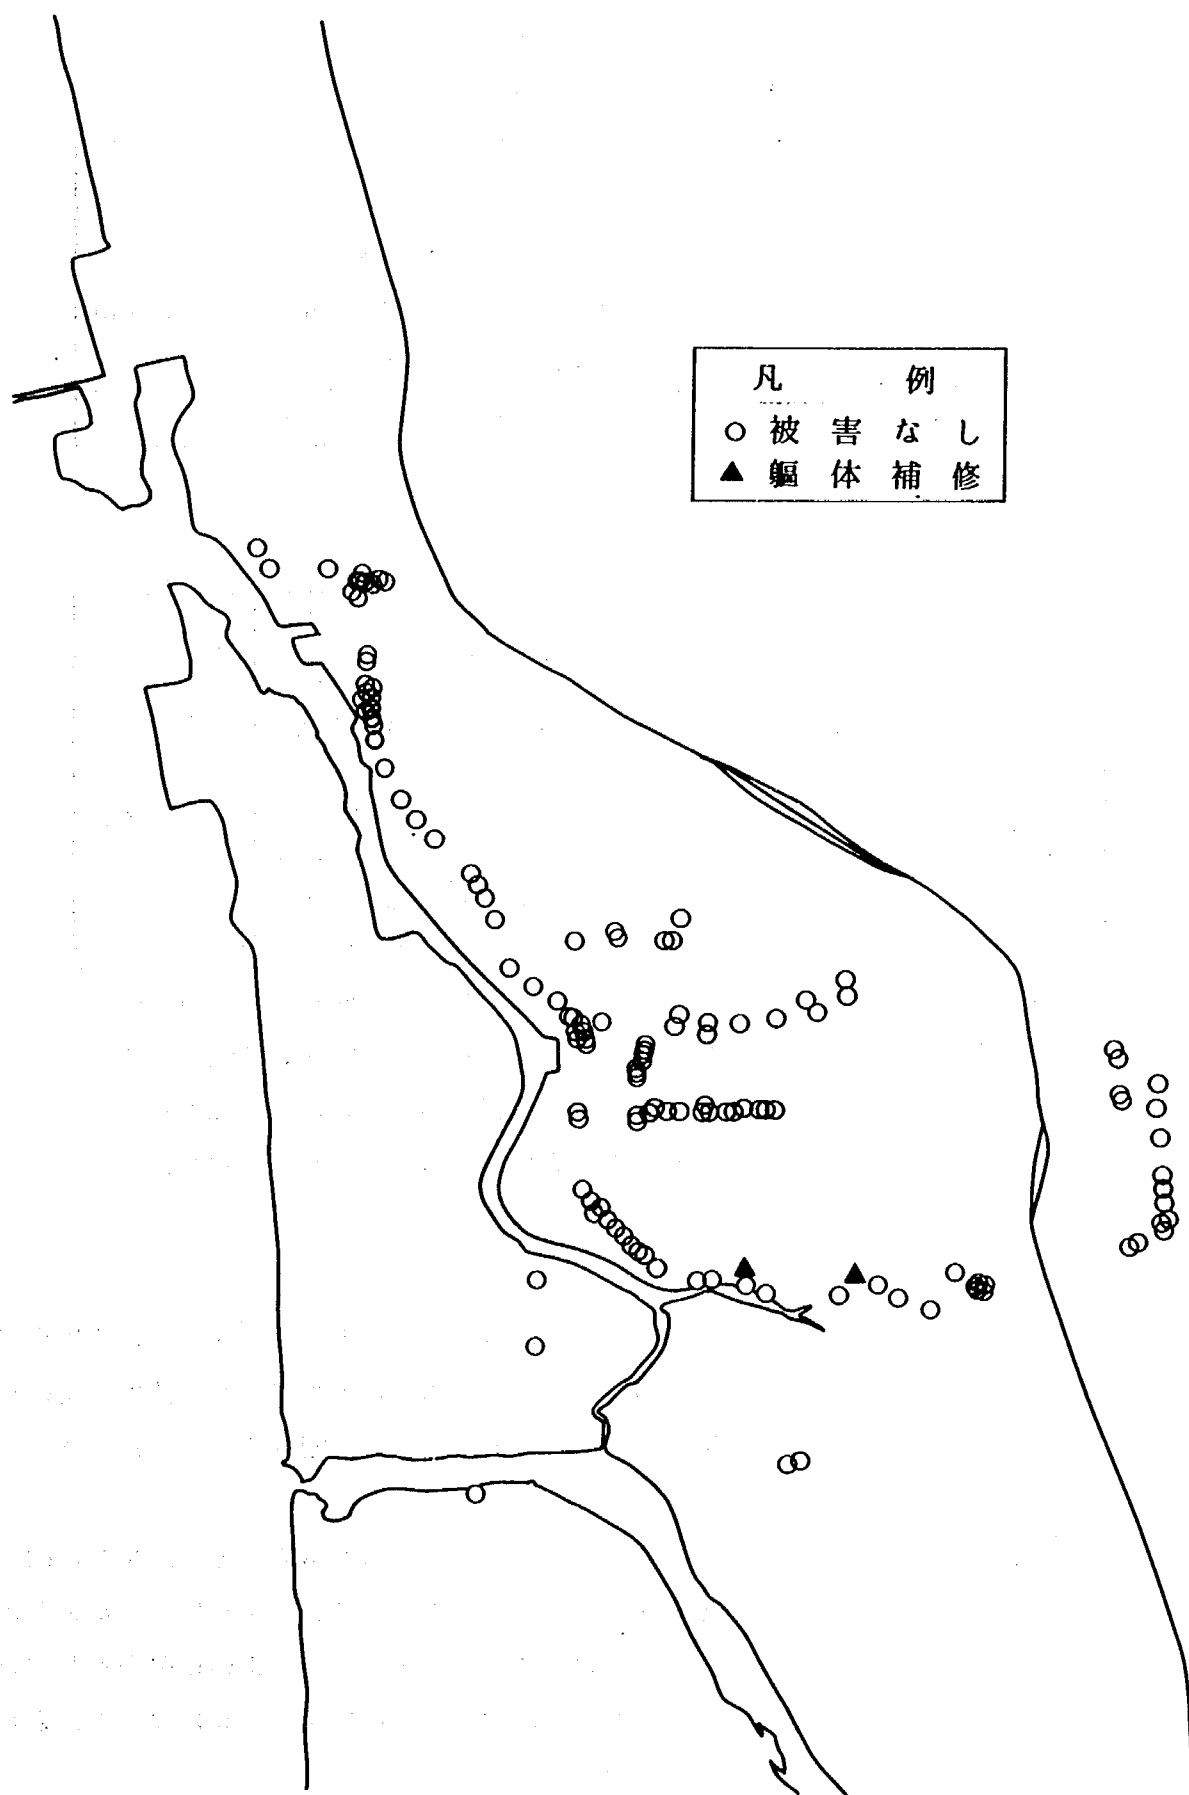
図 2.3 特殊マンホールの被害分布（秋田市）  
（壁に鉄筋が配置してあるマンホール）

地震発生当時 128 箇所あり，このうちの 13 箇所に被害が発生した（図 2.3 参照）。ただし，13 箇所の内 11 箇所は斜・直壁の被害であり，壁立上り部の被害は 2 箇所であった。壁立上り部の被害だけに着目すると，被害率は無筋マンホールでは  $(31-2)/(8950-128)=0.33\%$  であるのに対し，RC マンホールでは  $2/128=1.6\%$  となり，後者の方が大きい。この理由ははっきりしないが RC マンホールの壁立上り部の被害は川口汚水中継ポンプ場付近で発生しており，被害地域内のマンホールの母数のとり方によると考えられる。

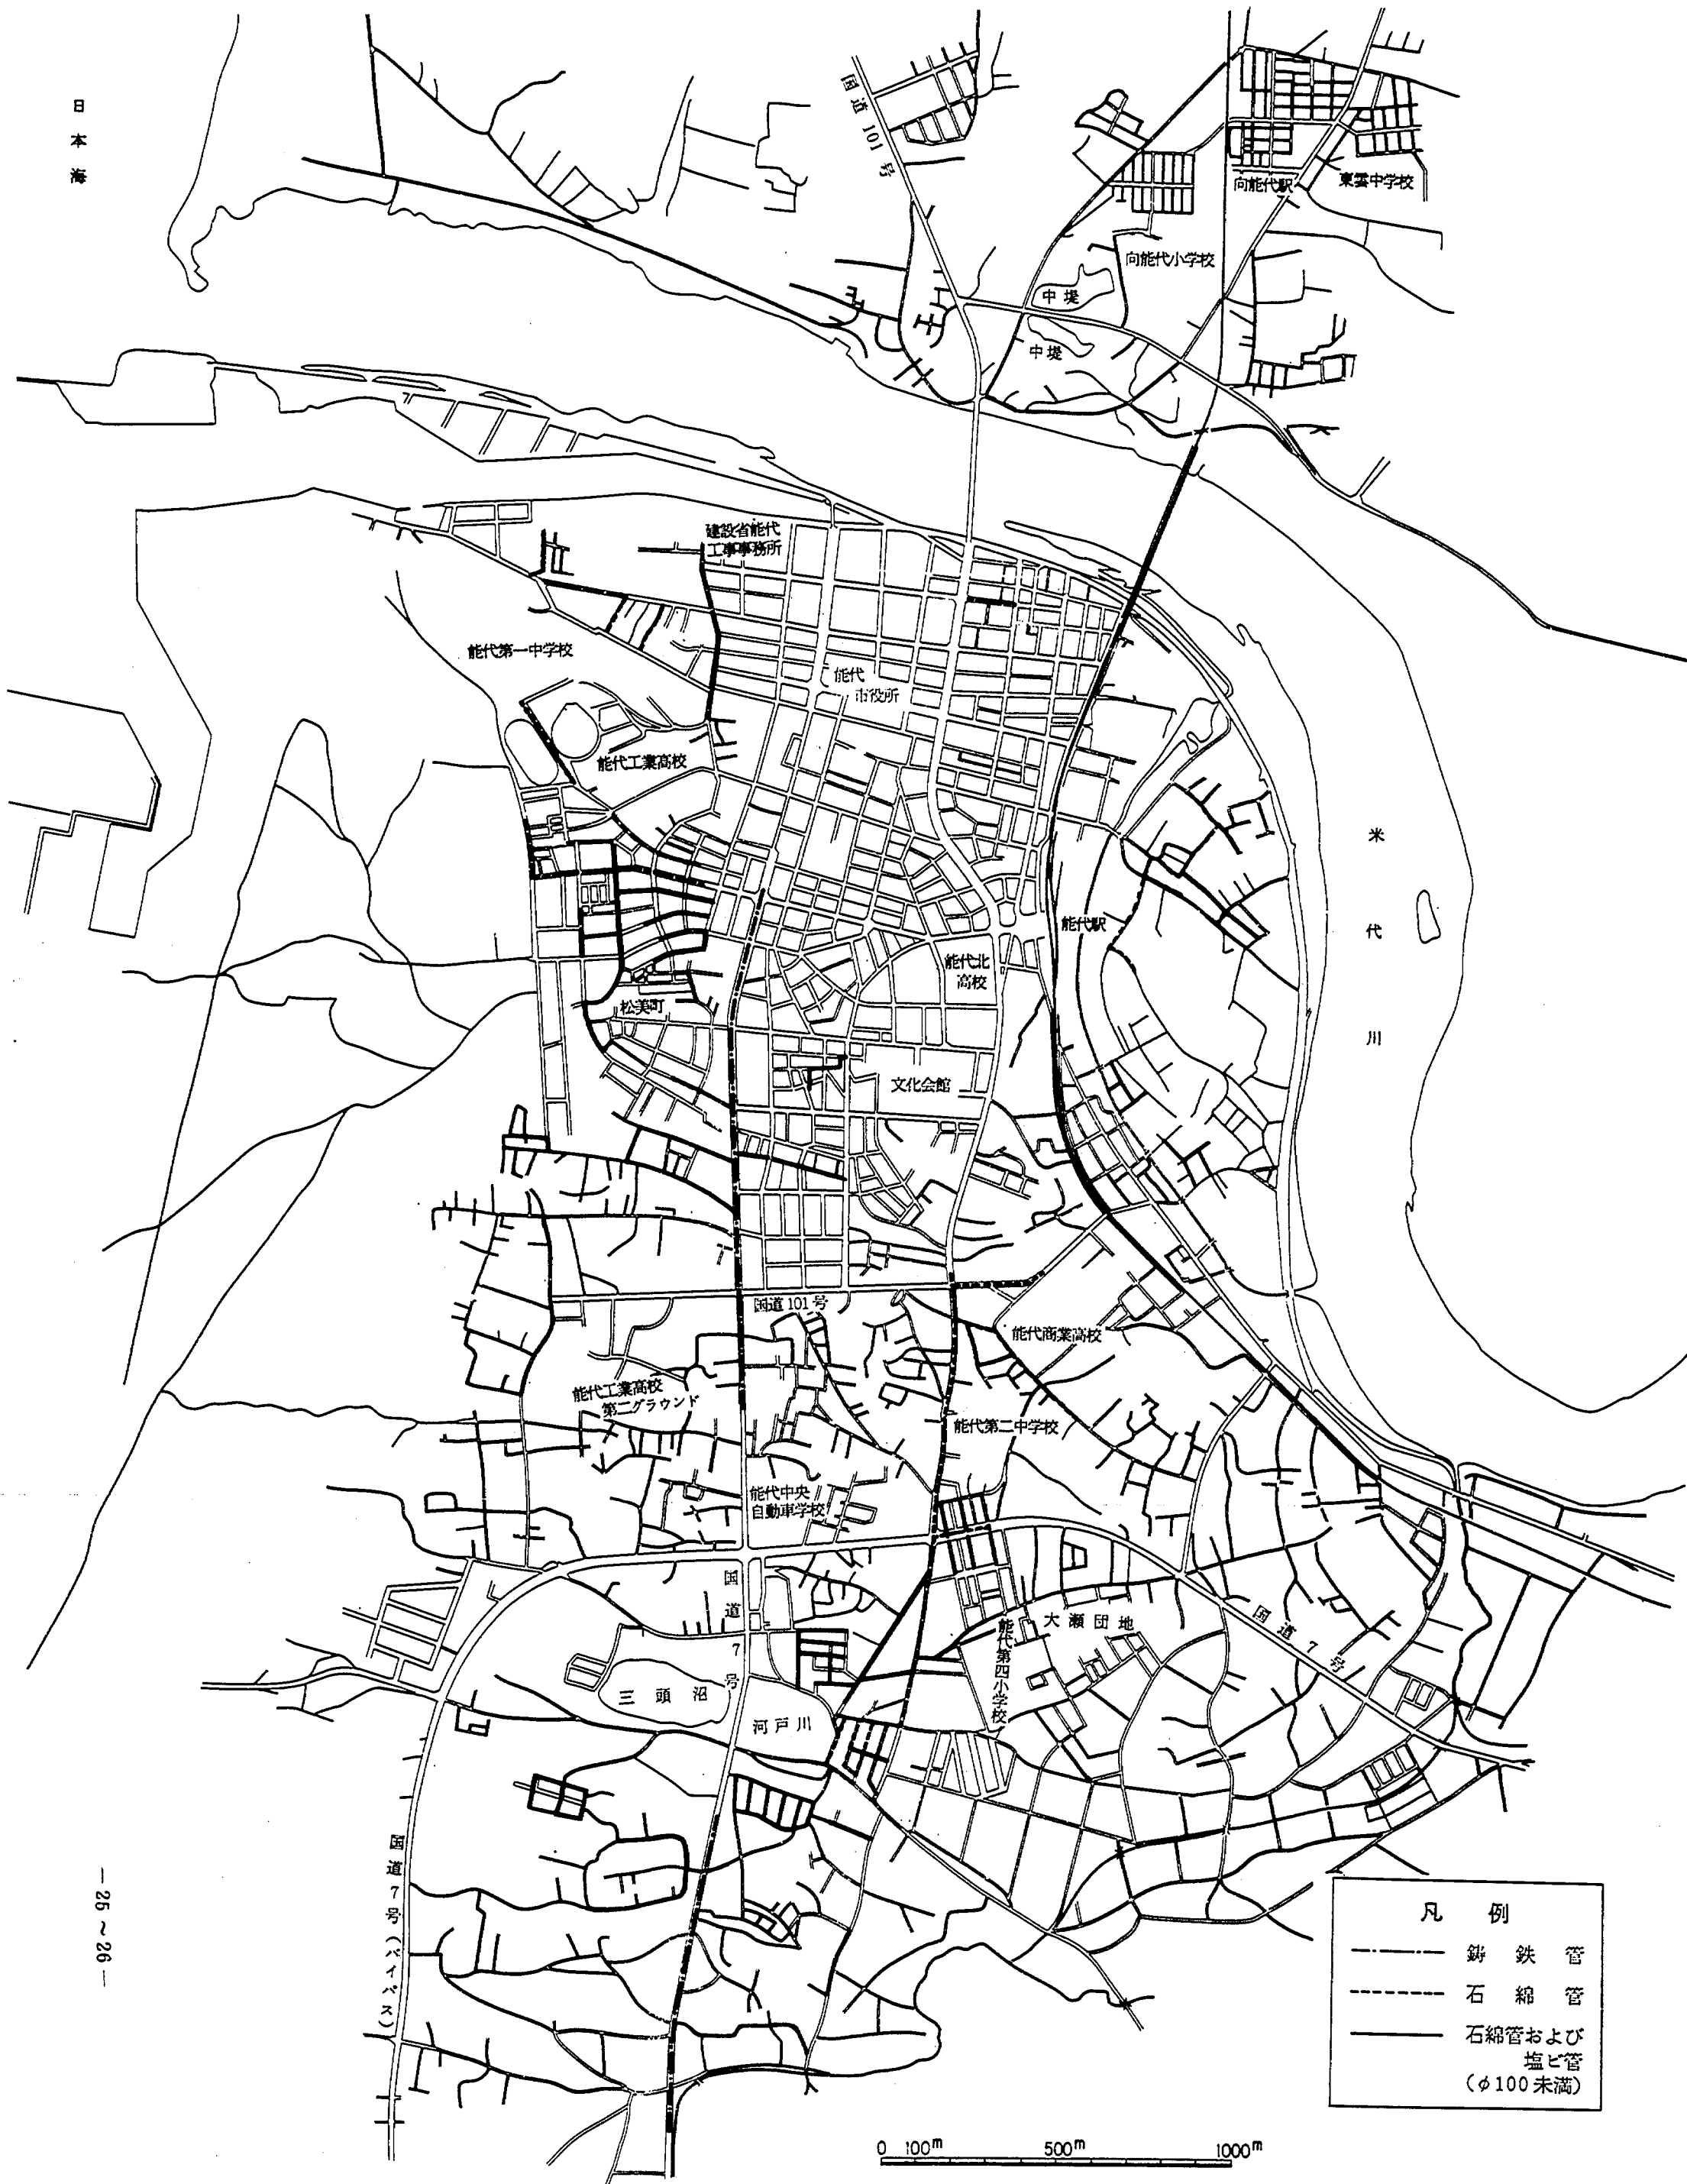
図2.7 水道管被害箇所図

図 2.7，2.8 はそれぞれ，水道管，ガス管の被害分布を示したものである。また，図 2.9 は下水道，上水道，ガスの被害路線の比較を示したものである。これによれば，上水道およびガス管についても下水道管渠の場合と同様に地盤変状の分布ときわめてよい相関を示しているのが認められる。ただし，ガス管および水道管では，能代駅と国道 7 号の間にはほとんど被害がなく，下水道管渠の被害分布とは異なっている。

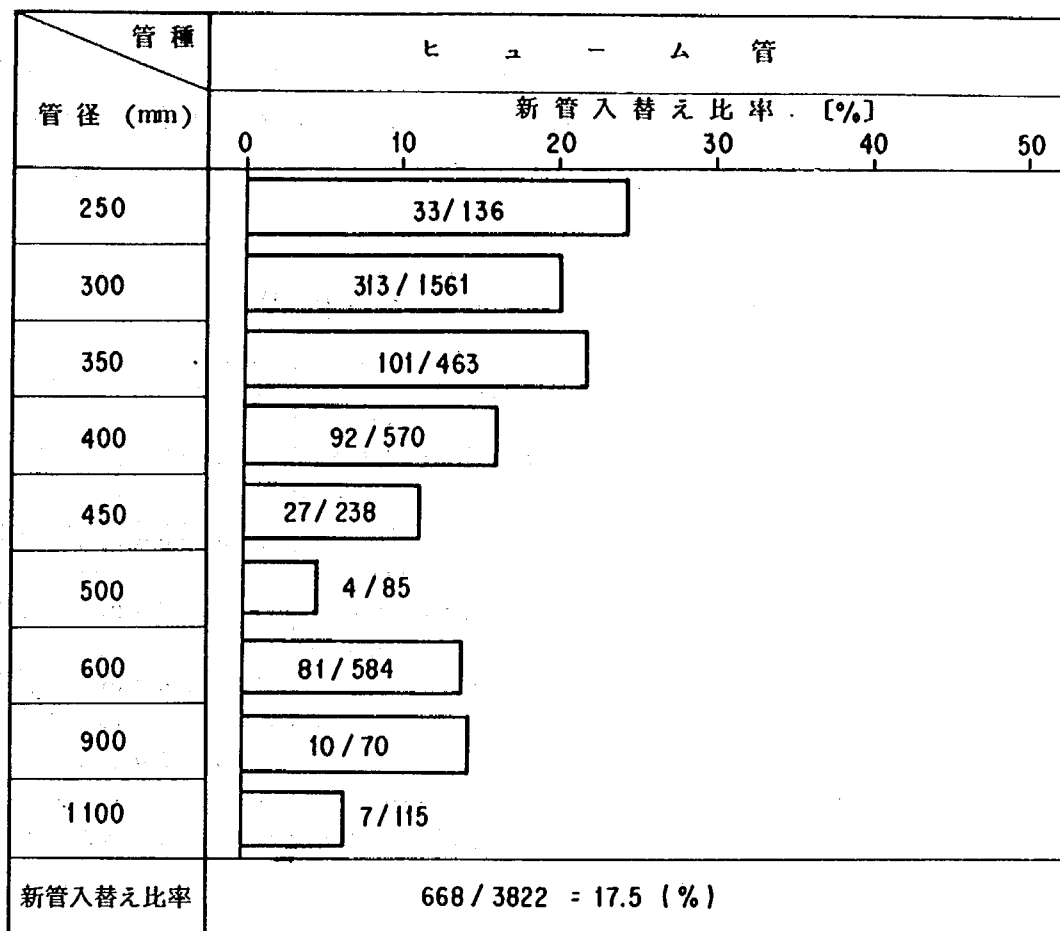
図 2.11 管渠布設替え総本数と新管入替え比率（能代市）

秋田市と同様に能代市の新管の入替え状況を図 2.11 に示す。能代市では全てヒューム管であるが新管による入替え比率が 17.5 %と秋田市に比べてかなり低くなっている。能代市，特に被害の多発した市街地西部（景林町，松美町等）および河川地区は顕著な液状化による地盤変状が見られた地域であり，必ずしも液状化が確認された地域だけで被害の発生している訳ではない秋田市と比較すると，被害のメカニズムに何らかの違いがあったのではないかと考えられる。

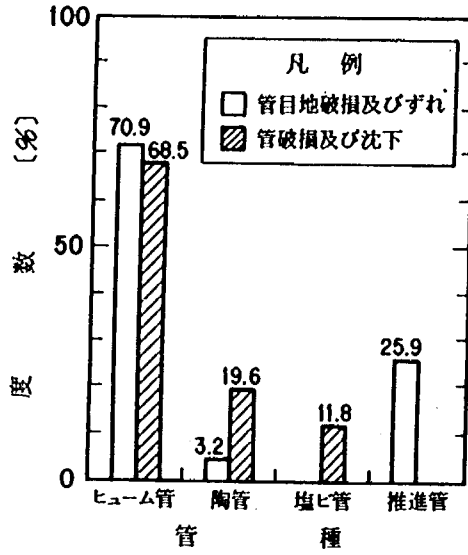
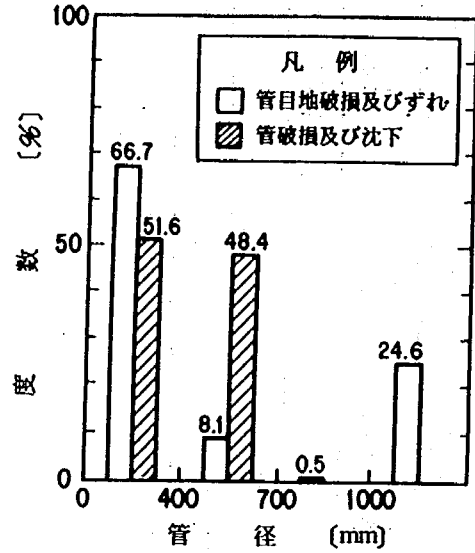
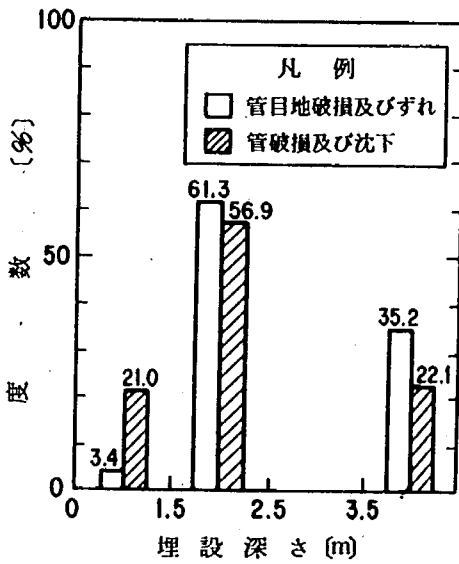
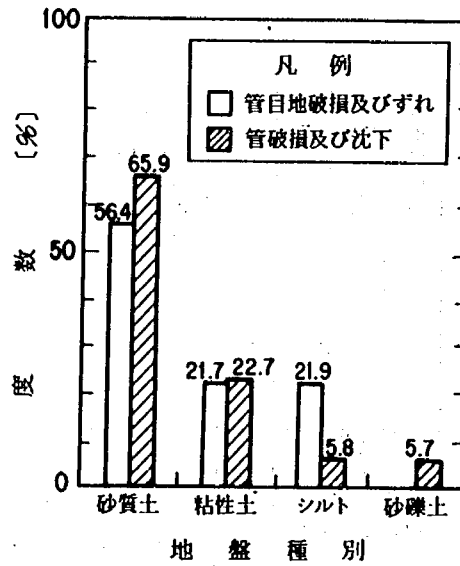
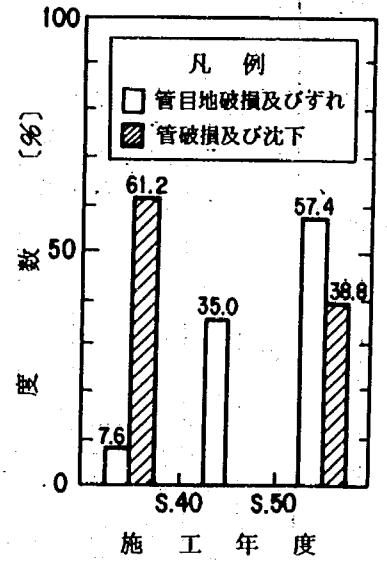
図 4.1 管渠被害の集計 (秋田市, Cランク)

表4.1および表4.2に示したクロス集計表の対角要素、すなわち、各アイテム・カテゴリーの単純集計結果を図4.1に示す。これらの結果は、被害を受けた管路のみを対象としているが、被害管路については以下の事項が指摘される。

- 1) 管種ごとの集計（図4.1(a)参照）では、ヒューム管の被害が目地・管体とも圧倒的に多いが、これは、秋田市においてはヒューム管が下水道管渠の大部分を占めているためである。ただし、管目地破損およびずれによる被害と管破損・沈下被害の大きさを管種ごとに相対的に比較することは意味があり、ヒューム管では両者の被害形態がほぼ同程度の割合で起っているのに対して、陶管では、管破損・沈下が多いことがわかる。これは陶管では管自体の被害が卓越していたことを示していると考えられる。また、塩ビ管では管目地およびずれによる被害は生じておらず、反対に、推進管では管破損および沈下による被害は生じていない。
- 2) 管破損・沈下による被害は、管径700mm以上では発生していないが、目地破損およびずれによる被害は管径1000mm以上でも発生している。一般に、大口径の管においても目地破損及びずれによる被害が比較的多く発生している原因としては、このような管では管の目視による被害調査が正確にできることが挙げられる。また、管径が大きくなると肉厚も大きくなり、強度が上がることも原因の1つと考えられるが、これについては地震時の作用力との関連で今後検討する必要がある。
- 3) 埋設深さ（図4.1(c)参照）および施工年度（図4.1(e)参照）の集計では、顕著な特徴は見られない。
- 4) 地盤ごとの集計（図4.1(d)参照）では、砂質土において被害が多い。

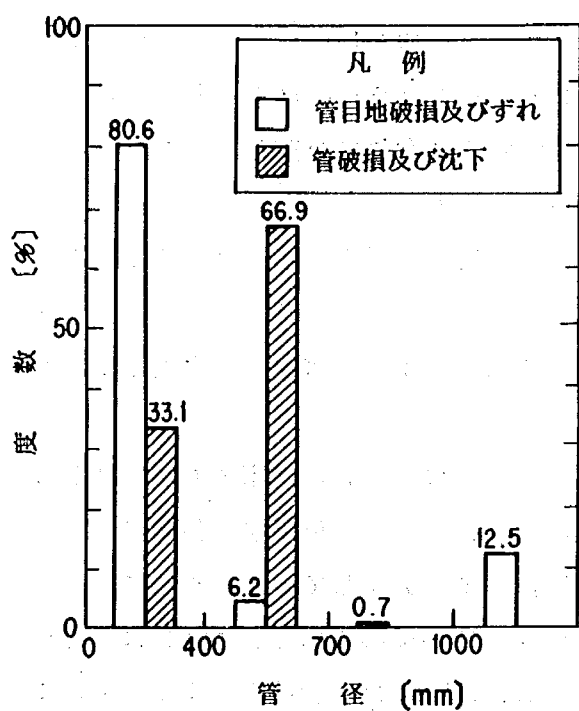
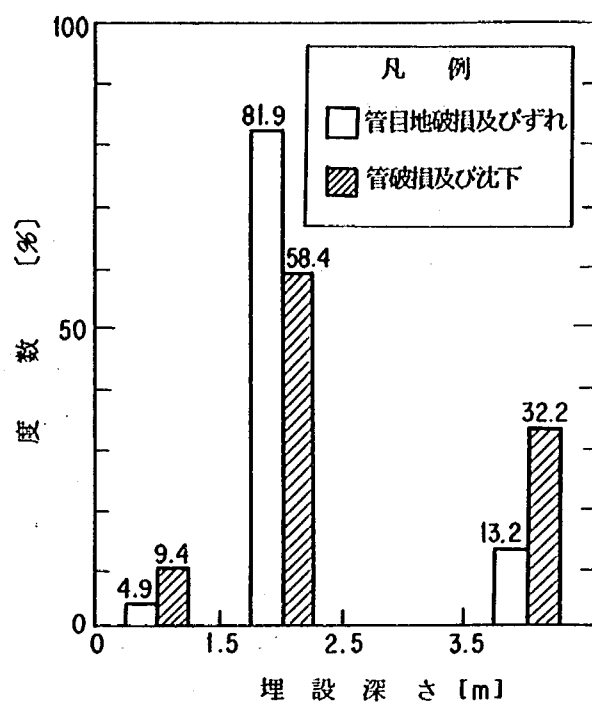
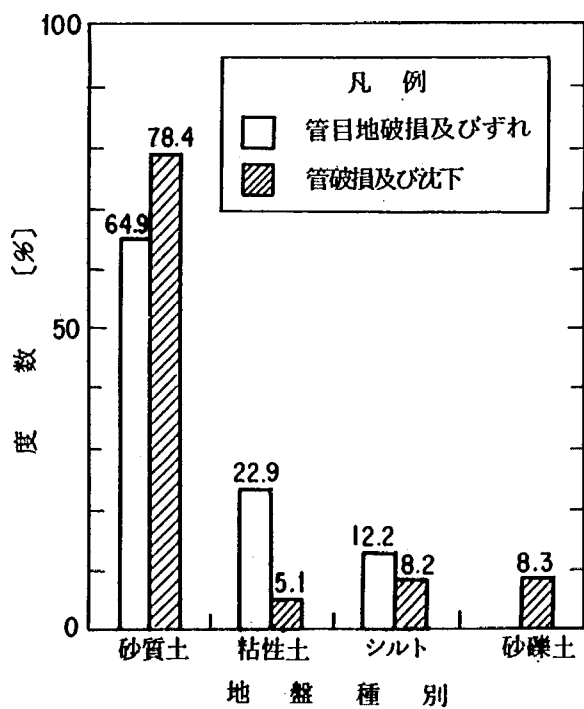
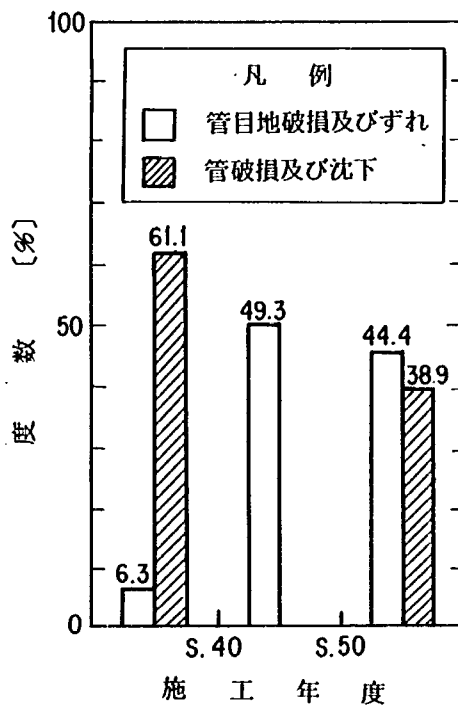
図 4.2 ヒューム管に対する被害の集計 (秋田市, Cランク)

次に、クロス集計のヒューム管の行を追って見た結果を図4.2に示す。上述したように管径700mm以上では管破損および沈下による被害は生じていない。埋設深さごとの集計では、1.5～2.5mが多く、これは図4.1(c)に示した全体の傾向と大きな変化はない。地盤条件については図4.1(d)に示した全体の結果よりも、さらに砂地盤における被害が多く（約3/4程度）なっている。施工年度については、図4.1(e)に示した結果と大きな変化は認められない。

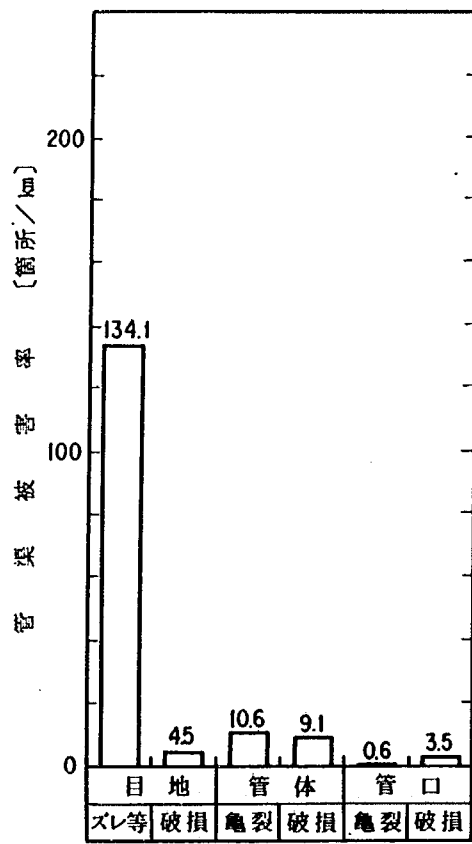
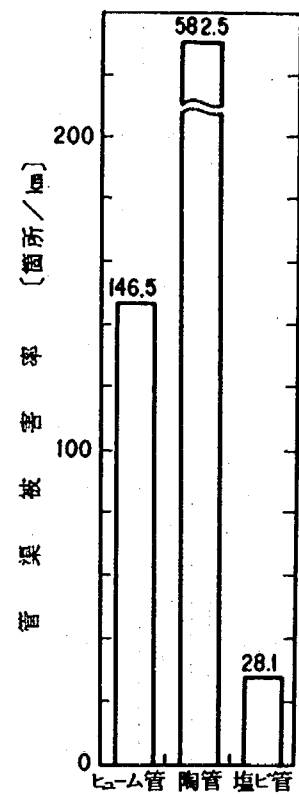
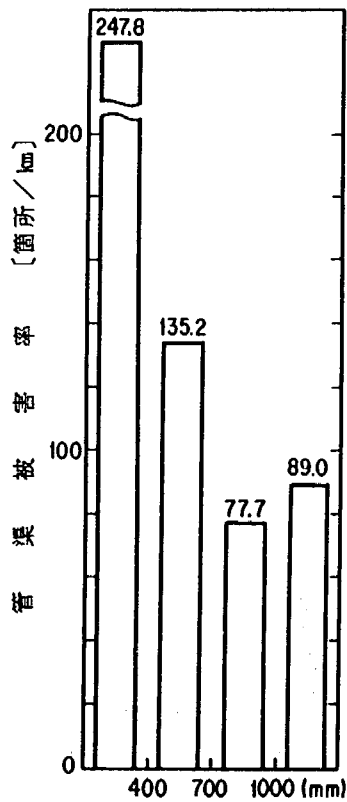
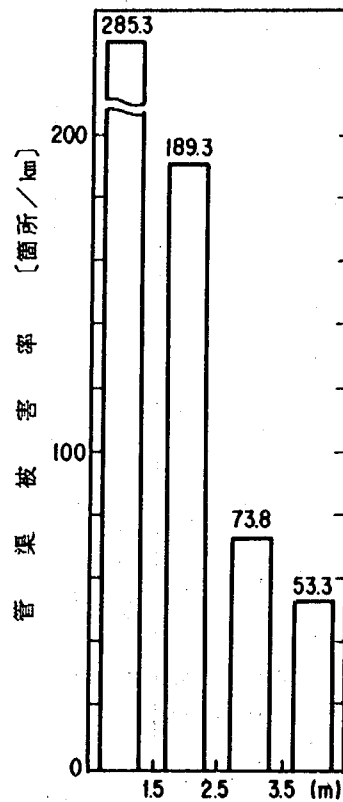
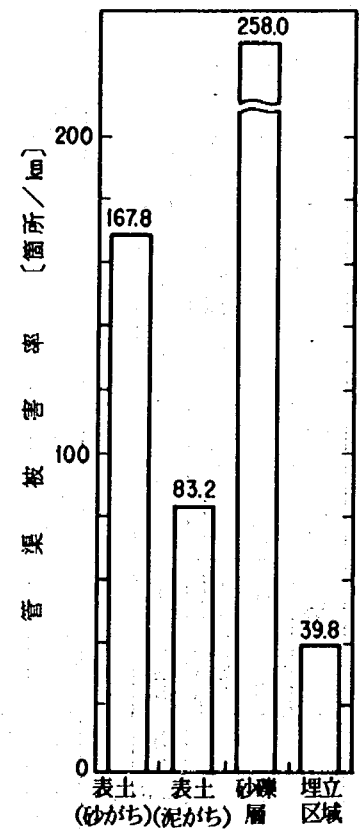
図 5.1 管渠被害率の単純集計(秋田市, B ランク)

表5.3の対角要素（単純集計結果）を図5.1に示す。これより、以下の事項が指摘される。

- 1) 被害状況としては、目地のずれが134.1箇所/kmと圧倒的に多い。ただし、3章で示したように、秋田市におけるBランクの調査対象は復旧されていない路線が大部分であることを考えると、放置しておいても問題のない程度の小さな目地ずれと考えられる\*。管体の被害は、亀裂が10.6箇所/km、破損が9.1箇所/kmといずれも100mに1箇所程度発生していることになる。また、これに管口の被害率を加えた管本体被害率は23.8箇所/kmとなる。
- 2) 管種別の集計では、陶管が582.5箇所/kmと断然大きな値となっている。陶管1本の長さを1mと見積ると、2本に1箇所の割合で何らかの異常が生じていることになる。陶管の被害の内訳をみると、目地ずれ等が543.5箇所/kmと大部分を占めているが、管体亀裂および破損も26.7箇所/kmと大きい。
- 3) 管径ごとおよび埋設深度ごとの被害率をみると、径が大きくなるほど、また、埋設深度が深くなるほど、ともに被害率が下がる傾向がある。
- 4) 地盤種別ごとの被害率では、砂礫土（泥炭層含む）における被害率が高い（地盤分類と被害位置の関係は図2.1に示した通りである）。この原因を表5.3で検討すると管径で1,000mm以上の管渠（いずれもヒューム管）で被害が多いためであることがわかる。

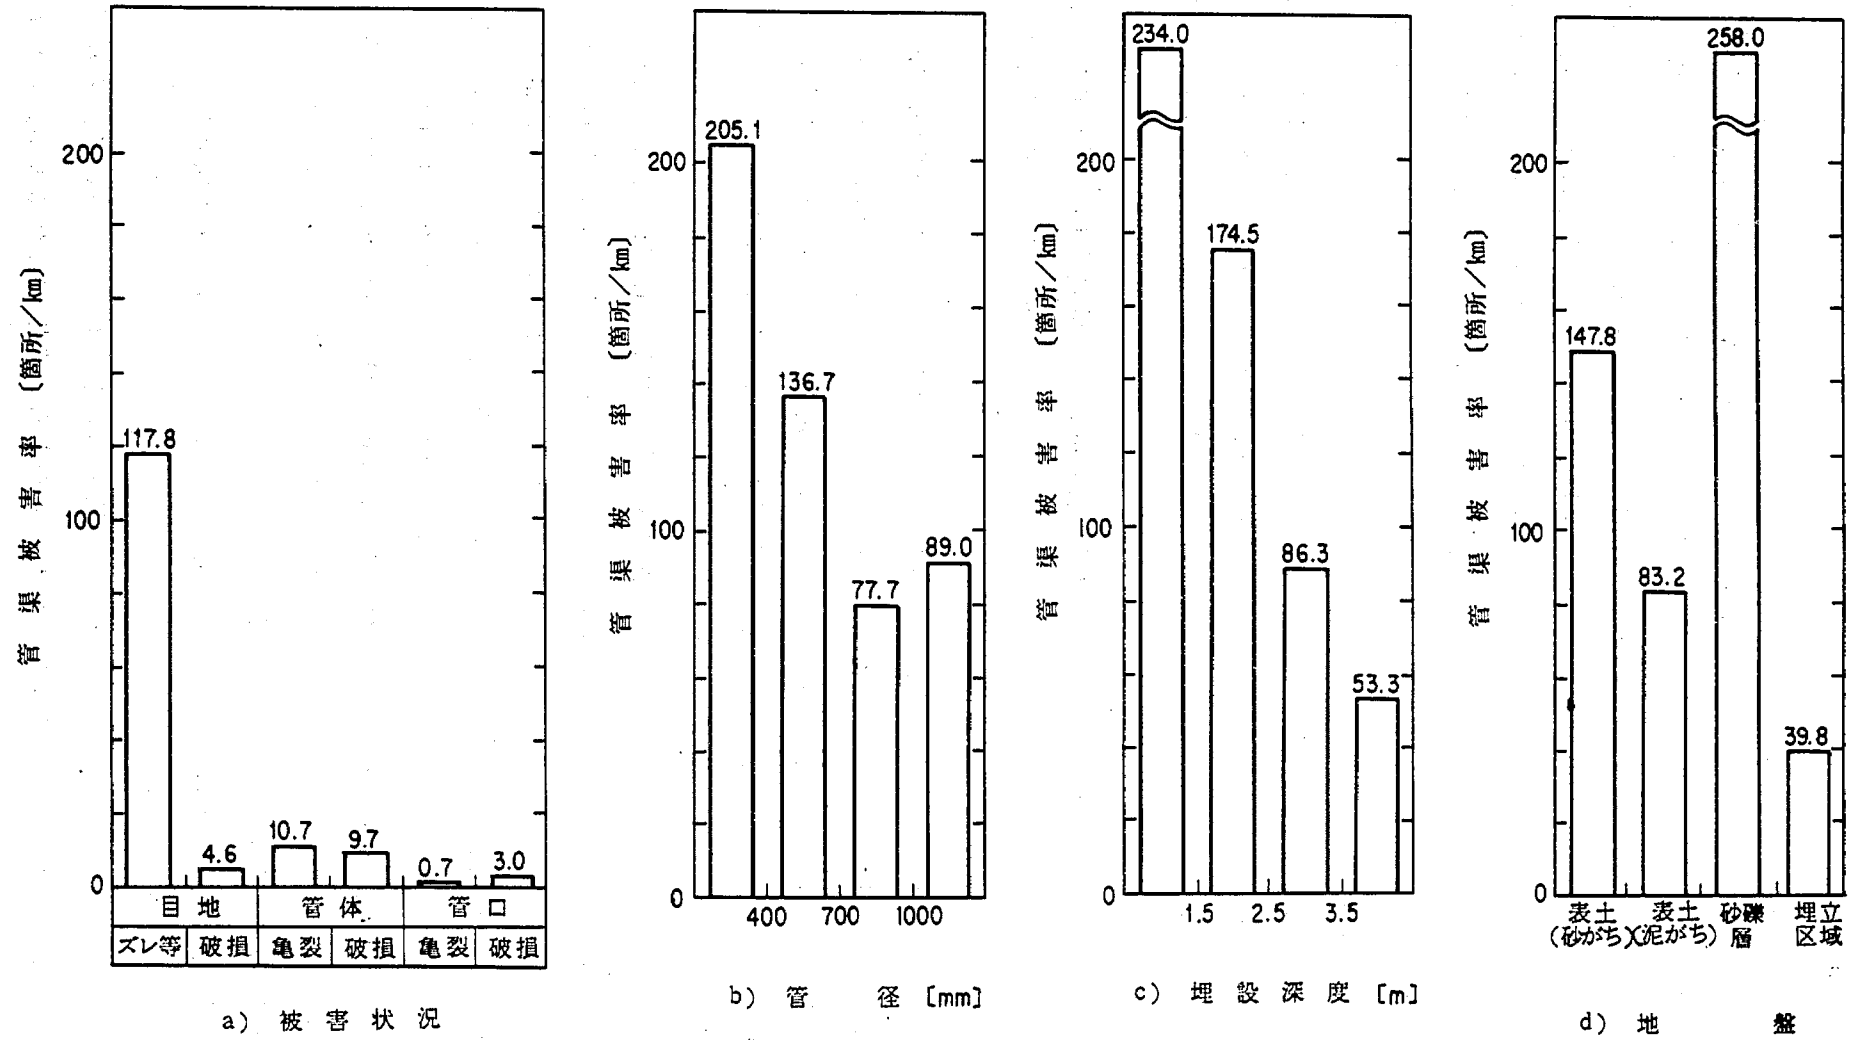
図 5.2 管渠（ヒューム管のみ）被害率の単純集計（秋田市，Bランク）

以上の結果は、ヒューム管、陶管、塩ビ管全てを含んだ被害率であるが、陶管の被害率が非常に大きいため、ヒューム管だけについて単純集計した結果を示すと図5.2のようになる。これによれば、ヒューム管に対する被害の特徴は、上述した図5.1の結果と全体的にはほぼ同程度であり、管体の被害は亀裂が10.7箇所/kmとなる。また、これに管口の被害を加えた管本体被害率は24.1箇所/km、管目地被害は122.4箇所/kmとなる。

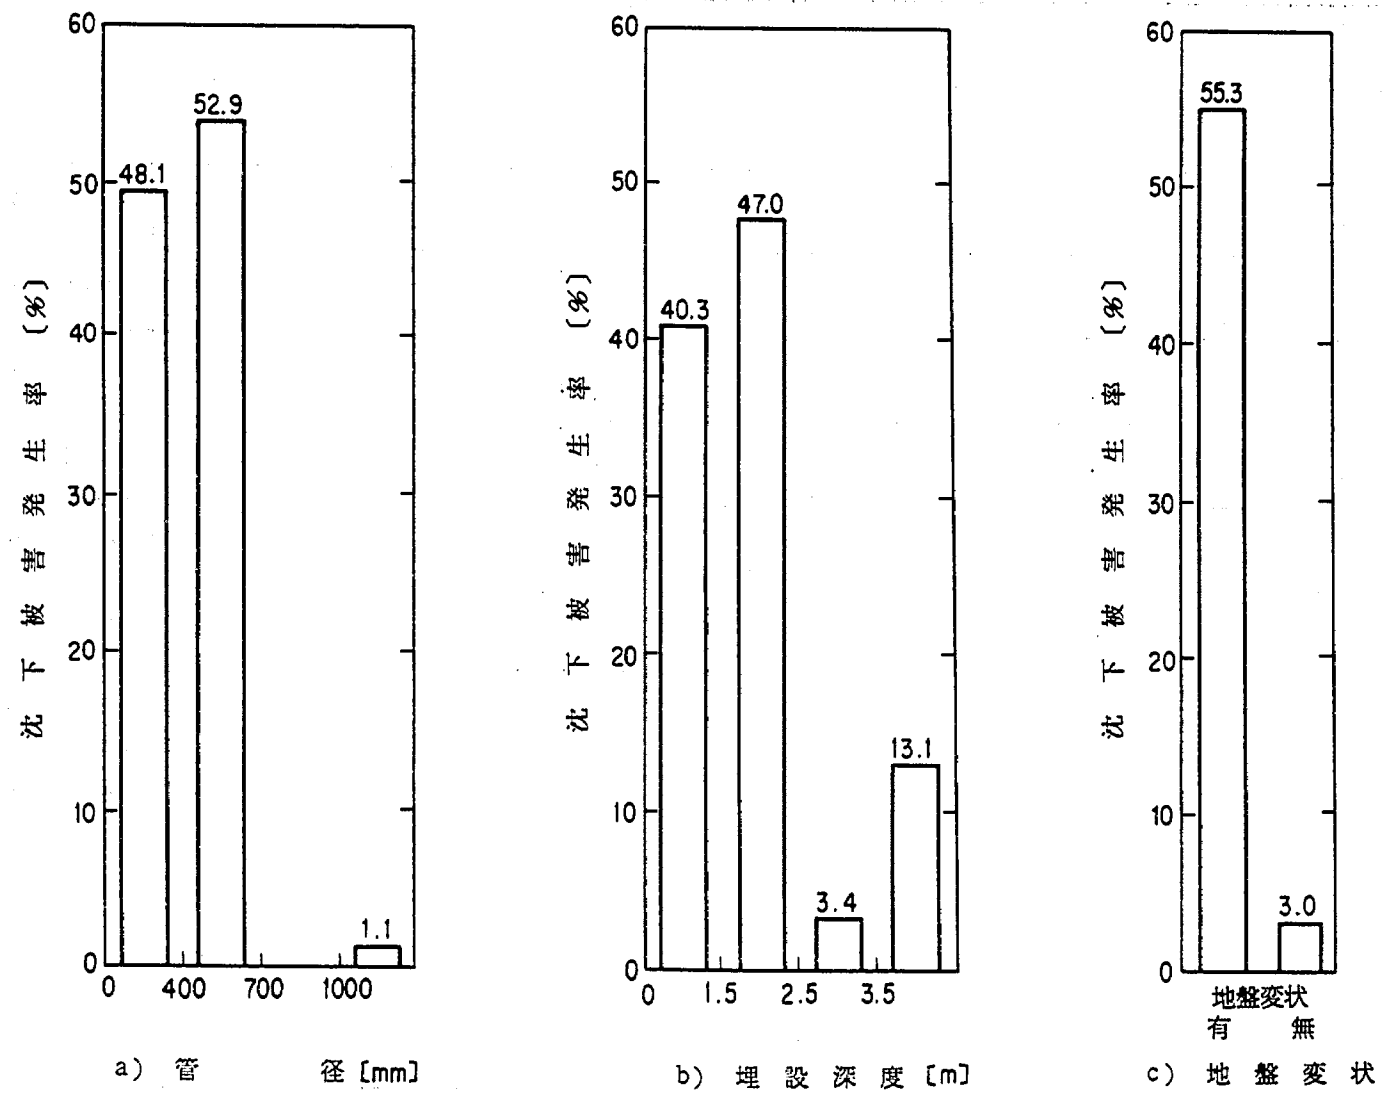
図 5.5 管渠沈下被害発生率の単純集計 (能代市, B ランク)

図 5.5 は、沈下被害発生率の単純集計結果を示したものであるが、これによれば、小口径で、埋設深度の浅いものに被害が集中していることがわかる。なお、能代市は全てヒューム管である。地盤変状の有無による沈下被害発生率をみると、地盤変状有りの地域では 50 % 以上の管が沈下被害を受けているのに対して、地盤変状無しの地域では 3.0 % であり、両者に顕著な違いが認められる。

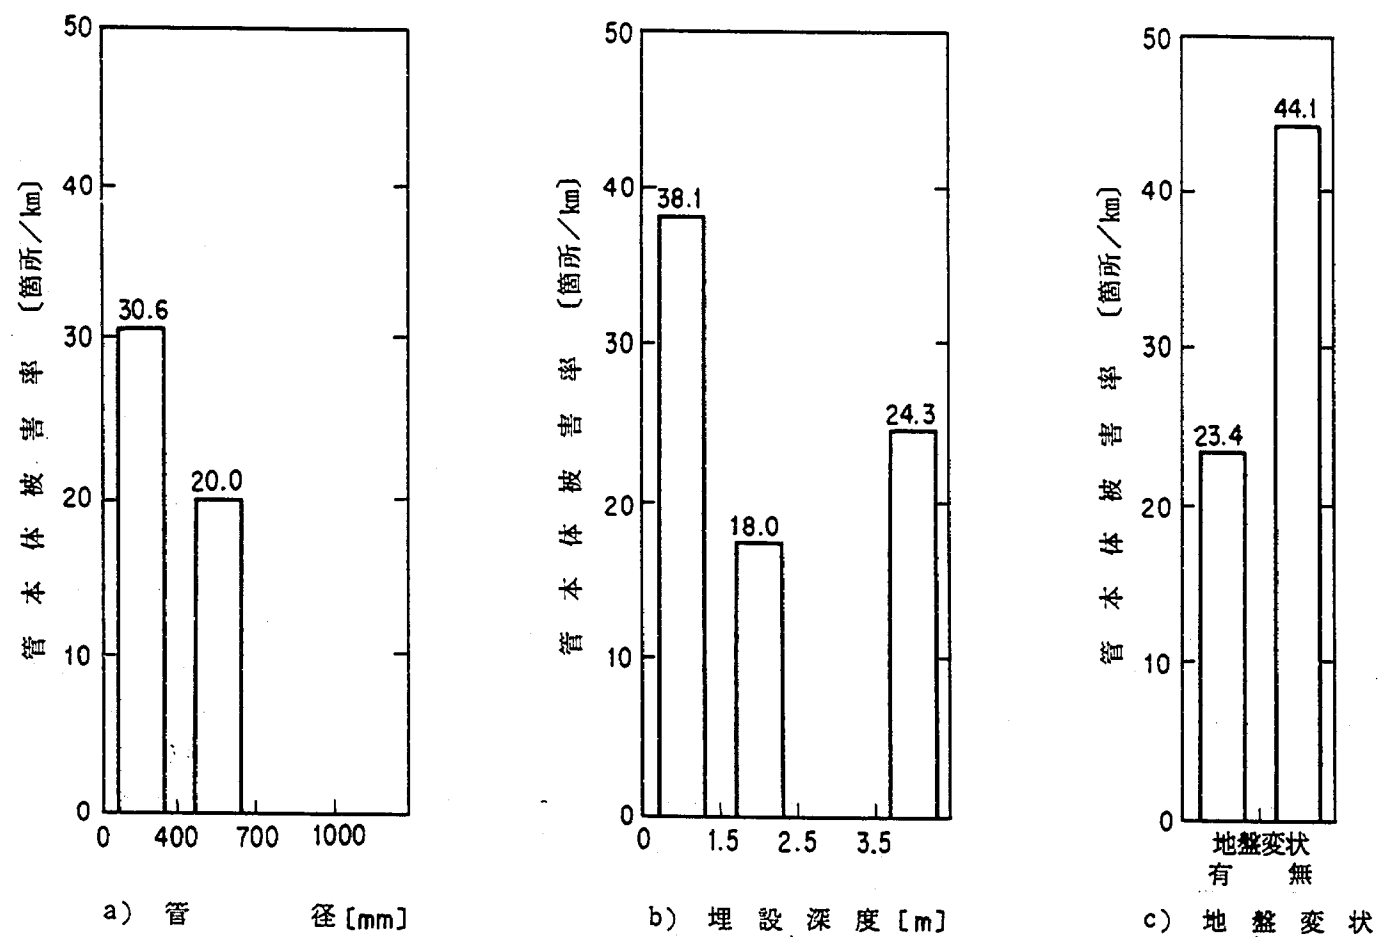
図 5.6 沈下路線における管本体被害率の単純集計 (能代市, B ランク)

以上の結果より、沈下路線および非沈下路線ごとに管本体被害率を検討すると、以下のようになる（図5.6、図5.7参照）。ただし、前述したように、沈下路線、非沈下路線いずれにおいても管内調査不能区間があり、この区間の被害及び延長はカウントされていないことに注意しなければならない。

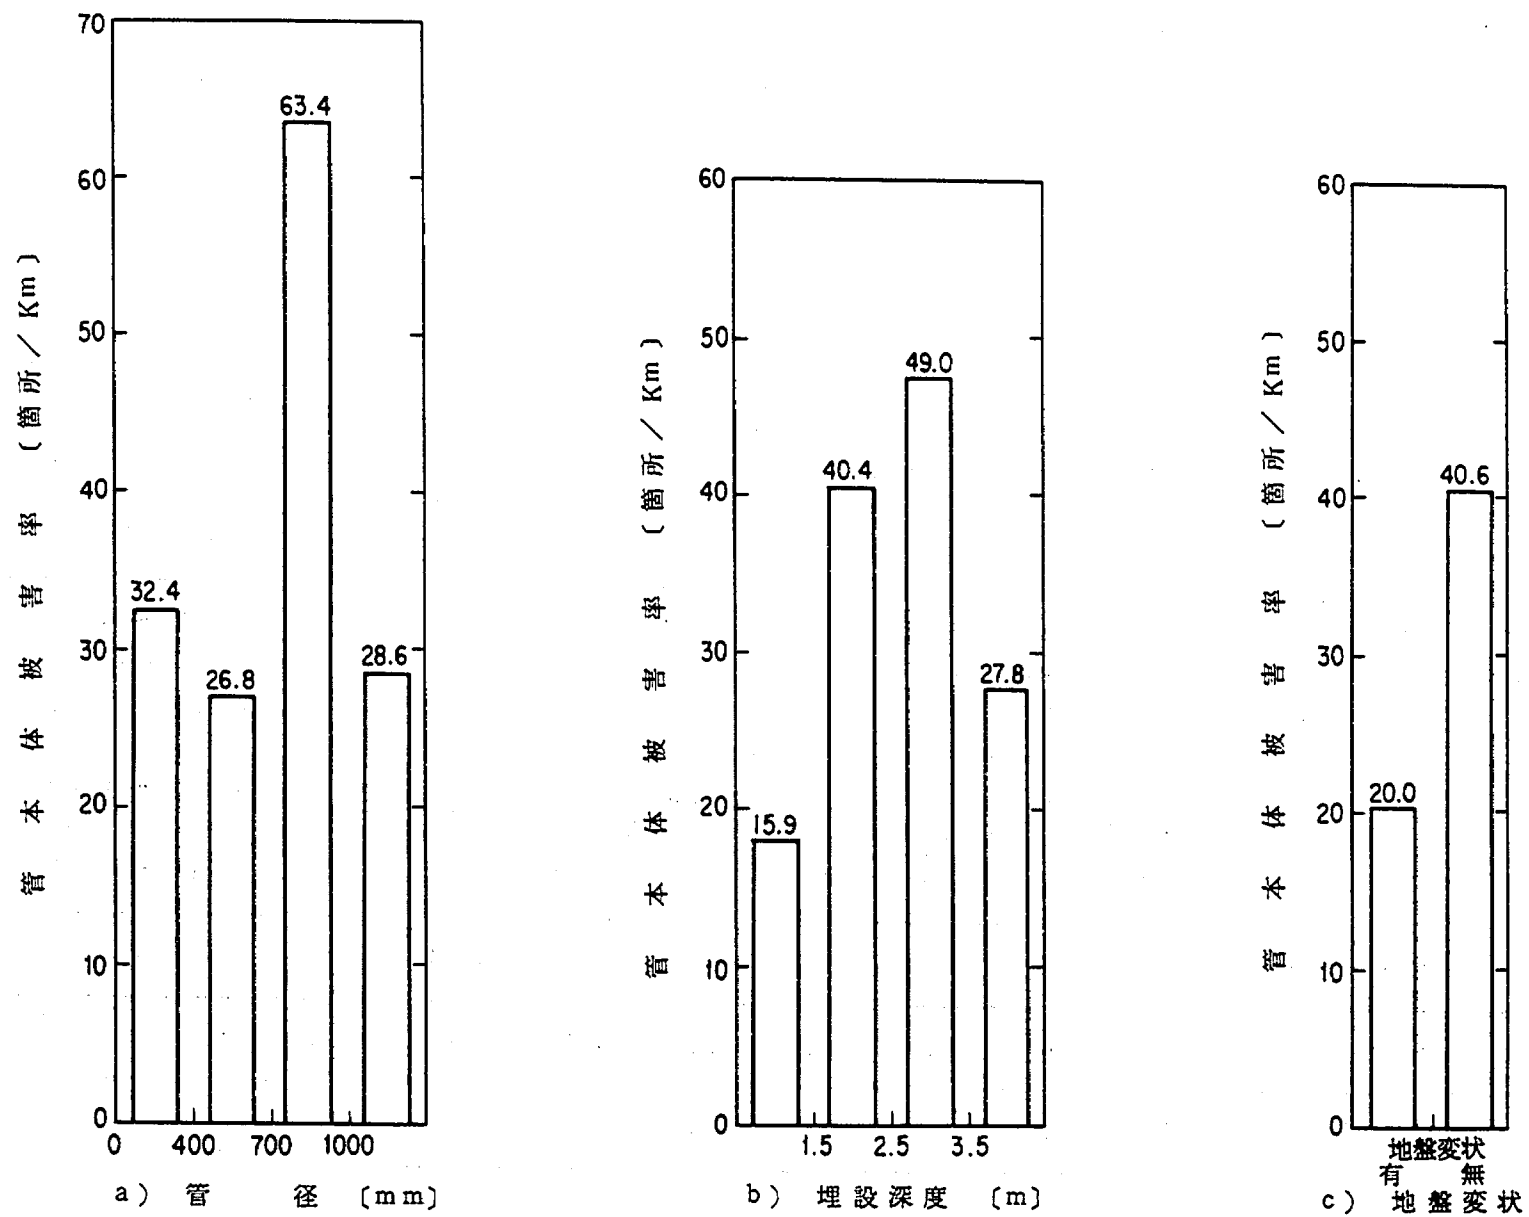
図 5.7 非沈下路線における管本体被害率の単純集計結果（能代市，B ランク）

これに対して、表5.13、表5.14、表5.15は非沈下路線に対する、それぞれ、被害箇所のクロス集計、対象延長のクロス集計、および管本体被害率を示したものである。また、図5.7は、表5.15の単純集計結果（管本体被害率）を図示したものである。ここで、上述した沈下路線と同様に、非沈下路線においても、TVカメラ調査不能区間があったが、表5.13～表5.15の集計には調査不能区間の管本体被害及び延長は含んでいない。

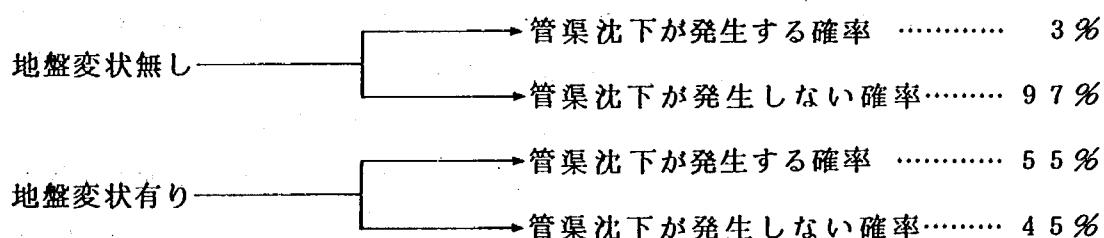
図 5.8 地盤変状と管渠沈下被害発生確率

- 1) 管渠の沈下と地盤変状の有無の関係を表5.8および表5.14より抜き出すと表5.16のようになる。これによれば、地盤変状が無しの場合には、沈下の生じない管渠延長が3697 mであるのに対して、沈下の生じた管渠延長は113 mに過ぎない。これに対して、地盤変状有りの場合には、全体の約55%に相当する3339 mにおいて管渠の沈下が生じている。したがって、いま、全管渠延長に対する沈下管渠の延長の比により、管渠に沈下が生じている確率（適中率）を定義するものとすれば、図5.8に示すように地盤変状が無い場合には、管渠の沈下が発生している確率は3%となるのに対して、地盤変状が有る場合には、管渠の沈下が発生している確率は55%となる。
- 2) 管体の亀裂は、沈下路線では18.0箇所/km（表5.12参照）であるのに対し、非沈下路線では20.0箇所/kmであり、両者にはほとんど差が認められない（両者の被害率を延長を考慮して平均すると、19.3箇所/kmとなる）。
- 3) 沈下路線においては、管径が大きくなると、管本体被害率は低下するように見える。 $\phi 700$  mm以上では被害は生じていないが、これは、該当する管路がほとんど存在しない（ $\phi 1000 \sim 1350$  mmの管渠で27.45 mあるのみ）ためである。一方、非沈下路線においては $\phi 700$  mm以上においても被害が生じているが、管径と管本体被害率の間に、明確な関連は見出せない。なお、管径が700～900 mmにおいて、被害率が特に高くなっているが、これは、この範ちゅうに属する34箇所の被害のうち32箇所が樽子山線（延長406.27 m、昭和29年施工）1線において生じている。
- 4) 埋設深度と管渠被害率の間には明確な関係が認められない。
- 5) 地盤変状の有無と管渠被害率の関係は、表5.17のようになり、沈下路線、非沈下路線のいずれにおいても地盤変状無しの方が地盤変状有りの2倍程度の被害率を示している。

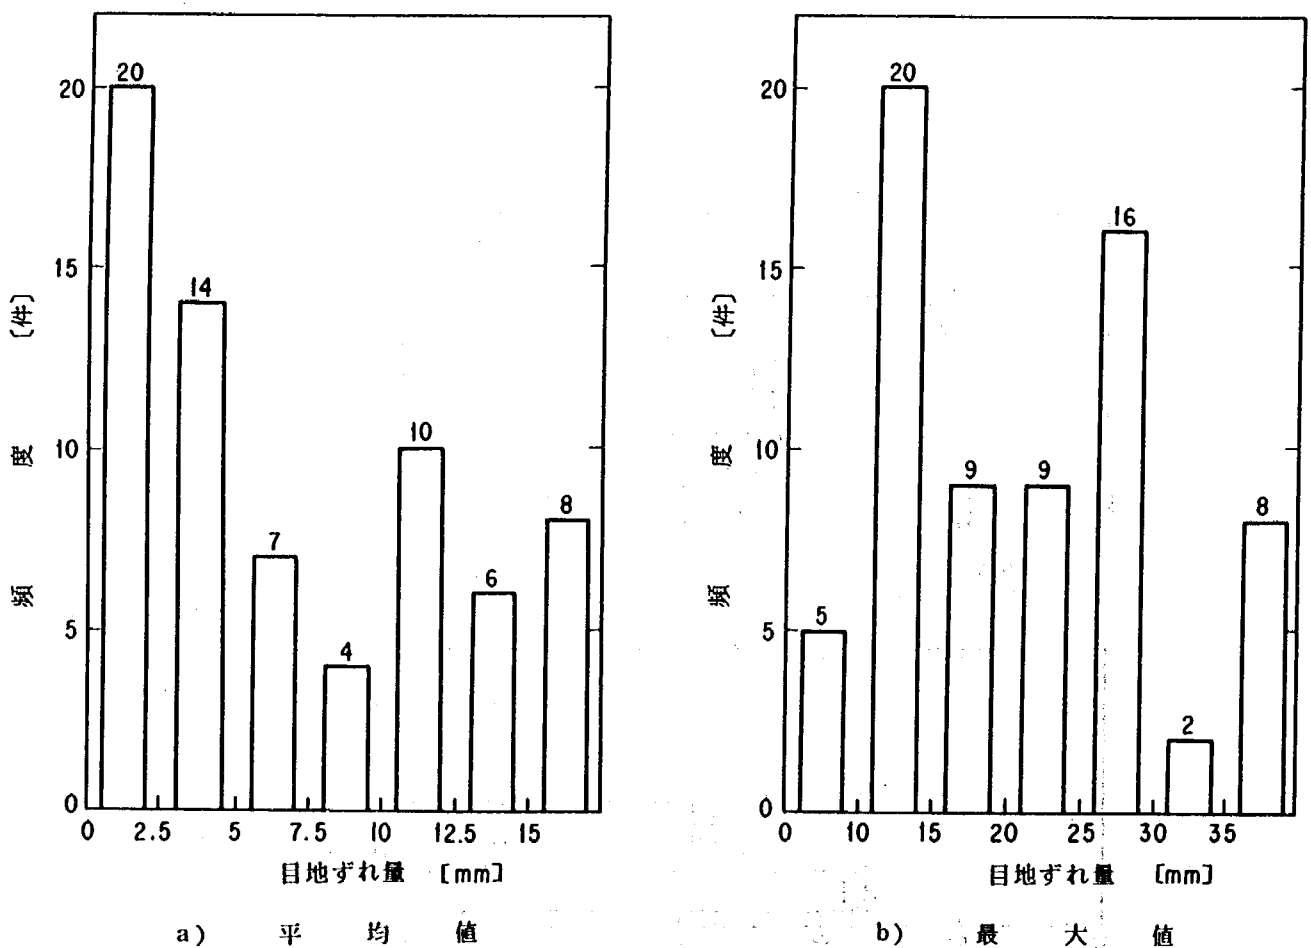
図 6.1 目地ずれ量の頻度分布（秋田市、ビデオスケラーによる計測）

各目地のずれ量、ひらき量、すきま量、水深を計測し、マンホール区間での平均値および最大値を求めた。マンホール区間は場所によって長さが異なるが、マンホールによって物理的に区分されている区間であることを考慮してこのような処理をしたものである。図6.1は目地ずれ量の平均値および最大値の頻度分布を示したものである。ここで頻度とは、ずれ量の平均値あるいは最大値がある範囲に入っているマンホール区間の数である。同様に、目地ひらき量およびはなれ量の頻度分布をそれぞれ図6.2、図6.3に示す。ずれ、ひらき、はなれ、いずれの形態でも、当然ながら平均値はこれらの諸量が最も小さい所で頻度が高くなるが、いま、最も頻度の高い最大値に着目すると、ずれ量は10～15 mm、ひらき量は50～60 mm、はなれ量は40～50 mmとなる。
