### 昭和58年日本海中部地震による 下水道管路施設の被害調査 ——(その1)被害の特徴——

Damage of Sewage Facilities Caused  
by the Nihon-kai-chubu Earthquake of 1983  
—— Part 1 Damage Features of Sewage Facilities ——

昭和60年3月

建設省土木研究所  
地震防災部耐震研究室

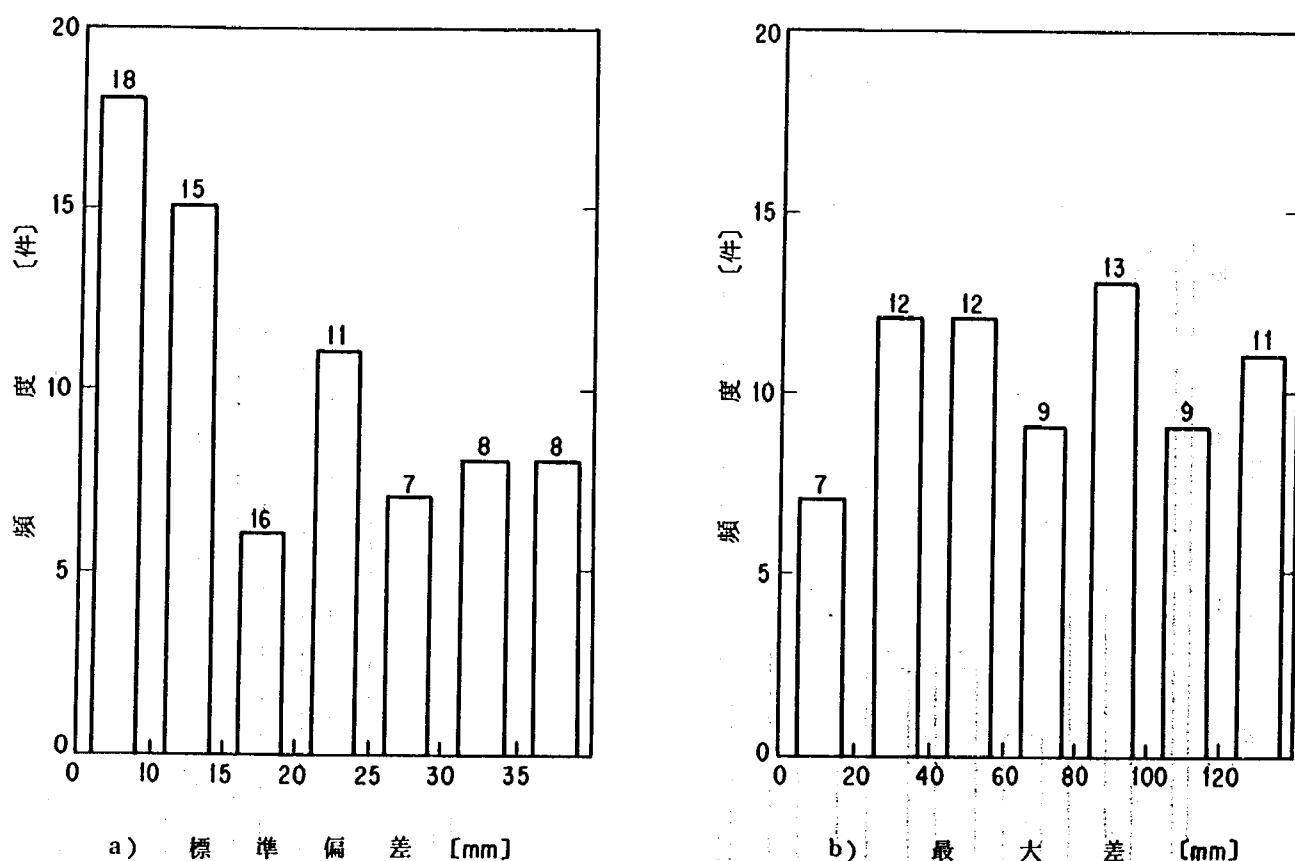
図 6.4 水深の頻度分布（秋田市、ビデオスケラーによる計測）

図 6.4 はマンホール区間における水深の標準偏差と最大差の頻度分布を示す。水深とは、TV画面上の水深をそのままビデオスケラーで読みとったものであり、上下方向の蛇行の程度を示していると考えればよい。図 6.4 によれば、水深で 100 mm以上の差が出ているマンホール区間が 20 区間もあり、管渠の傾斜（計画高）を考慮したとしても、かなりのたるみが生じていたことがわかる。次に、マンホール区間で最大の上下方向のずれ（水深の差）がでている箇所を選び、その水深差を管 1 本の長さ（ヒューム管では、 $\phi 350$  以下が 2 m、それ以上が 243 m）で除して、上下方向の歪（鉛直面上のせん断ひずみ）を求めた。この結果が図 6.5 であり、歪の大きさは  $10^{-2}$  のオーダーとなっている。図 6.5 は、ヒューム管、陶管を合わせた結果であるが、両者では、被害の形態が異なるため、ヒューム管および陶管それぞれに対して歪の頻度分布を求めた結果が図 6.6 および図 6.7 である。これによれば、歪の大きい領域では、陶管が大部分を占めていることがわかる。このようになる原因の 1 つとしては、陶管 1 本の長さは、0.66 ～ 1.5 m の範囲であり、ヒューム管よりも短いため、陶管は、より地盤の動きに追随しているためと考えられる。

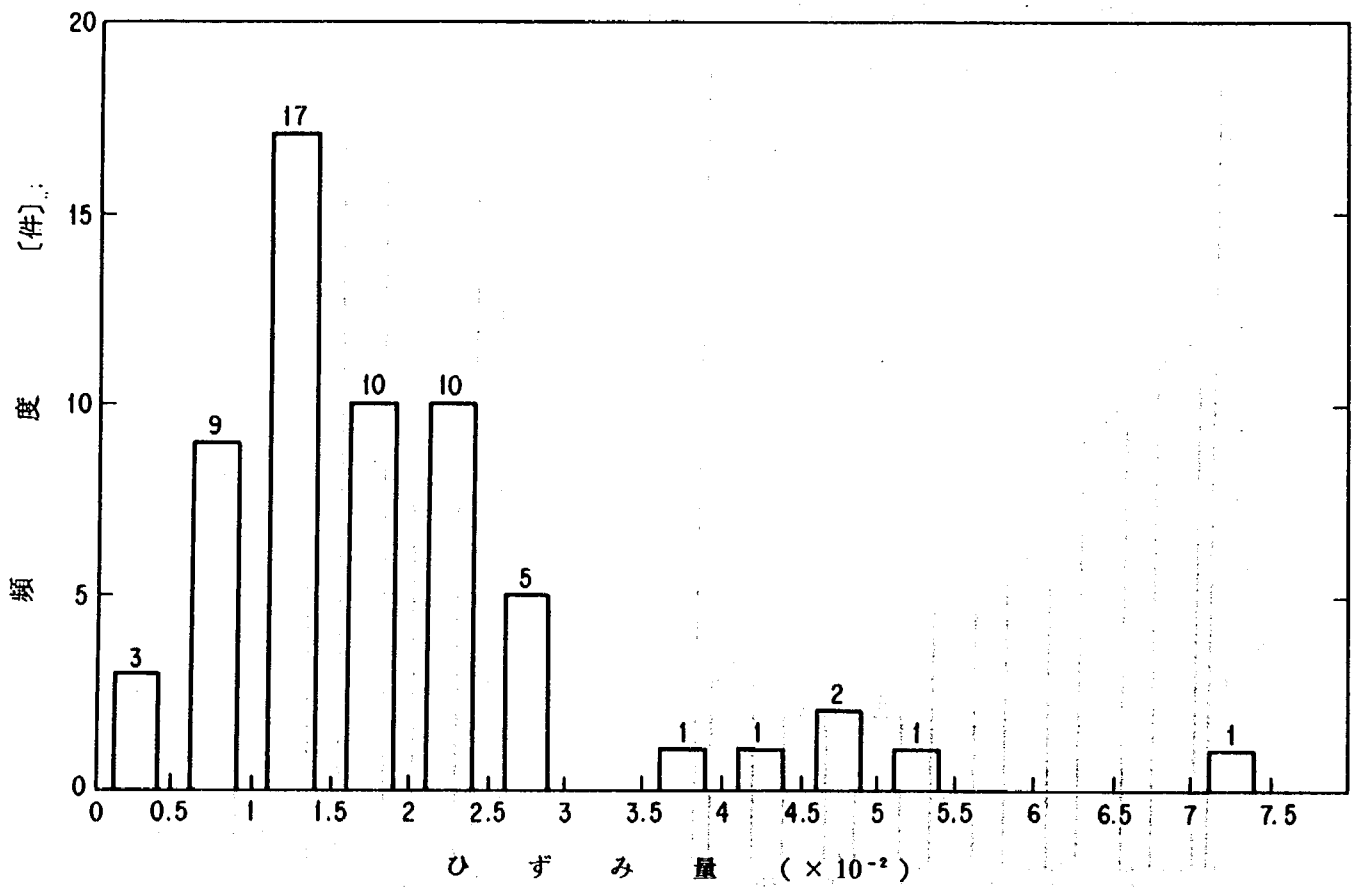
図 6.12 上下方向ひずみの頻度分布（能代市，ビデオスケラーによる計測）

水深の標準偏差，最大差および上下方向の歪の分布をそれぞれ図 6.11，図 6.12 に示す。図 6.12 と秋田市における陶管を除く管種（ヒューム管+塩ビ管）に対して求めたひずみの分布（図 6.6 参照）を比較すると，両者はよく似た特性を示していると考えることができる。

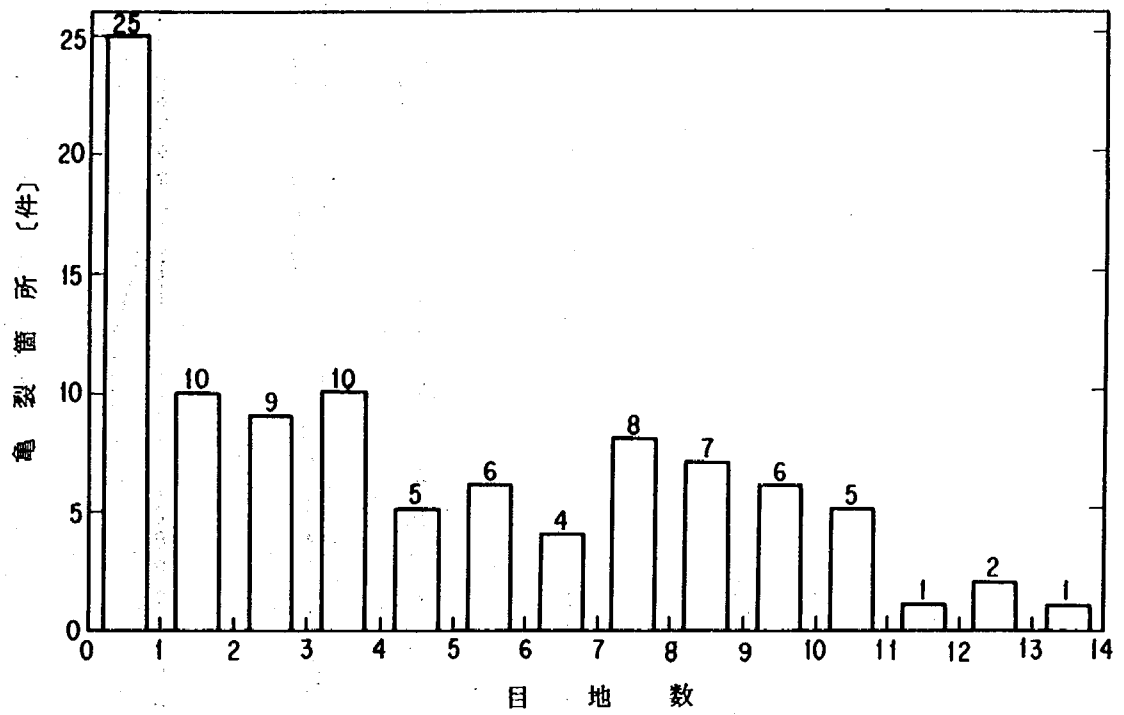
図 6. 26 マンホールを起点とした管体クラックの発生位置(秋田市, ヒューム管)

図 6. 25 は秋田市におけるヒューム管について、管体亀裂の発生状況をマンホール区間ごとに調べたものである。図中には、水深の変動、地盤条件も同時に示している。これによれば、亀裂の大部分は横断亀裂であり、縦断亀裂は比較的少ない。これより亀裂の発生位置を頻度分布の形にまとめた結果が図 6. 26 である。横軸にはマンホールからの目地数をとっているが、この目地数は、図 6. 25 の各路線（全てマンホール区間である）を真中から2つに折り返した場合のマンホールからの目地数である。この結果から、マンホールに直接つながっている第1管に亀裂被害が集中しており、これ以外の管では被害は少ないことがわかる。ただし、マンホールからの目地数が10程度以上では、亀裂箇所数が減少していくが、これはマンホール間の目地数に上限があり、該当する亀裂件数が減少するためである。

Ⅱ) ヒューム管の場合には、マンホールに直接つながっている第 1 管に亀裂被害が集中的に発生している。特に能代市においては、全被害箇所の実に 72 % が接続管で発生している。また、管径 400 mm 以上の管に限定すると、被害はマンホールに接続する管にしか発生して

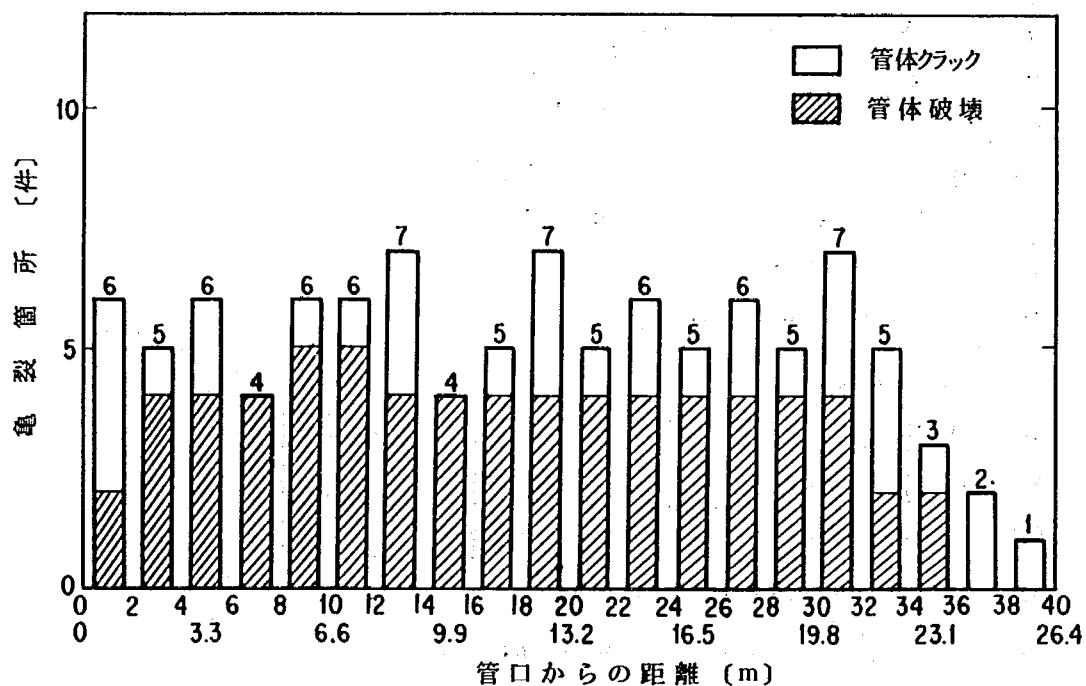
図 6. 28 マンホールを起点とした管体クラックの発生位置 (秋田市, 陶管)

図 6. 27 は秋田市における陶管の亀裂、破壊発生位置を示したものである。φ 380 mm の管（旭川西排水区、秋田市大町4丁目）ではほとんどの管が破壊している。また、破壊までには至っていない管でも全て縦断亀裂が入っている。なお、図 6. 25 に示したヒューム管では縦断亀裂はほとんど見られないが、陶管の場合には横断亀裂の他に比較的縦断亀裂も多く入っている。図 6. 28 は陶管の亀裂発生位置の頻度分布を示したものである。これによれば、亀裂はマンホール間ではほぼ一様に生じており、ヒューム管の場合のようにマンホールに直接接続する管に被害が集中する傾向は認められない。これは、陶管の場合には管材の強度が低く、軒並みに被害が生じているためと考えられる。

Ⅲ) 陶管の場合には、マンホール間での亀裂発生は、ほぼ一様に生じており、上記Ⅱ) のヒューム管の場合のように、マンホールに接続する管での被害の集中は見られない。これは陶管の場合には、管材の強度が低く、軒並みに被害が生じているためと考えられる。

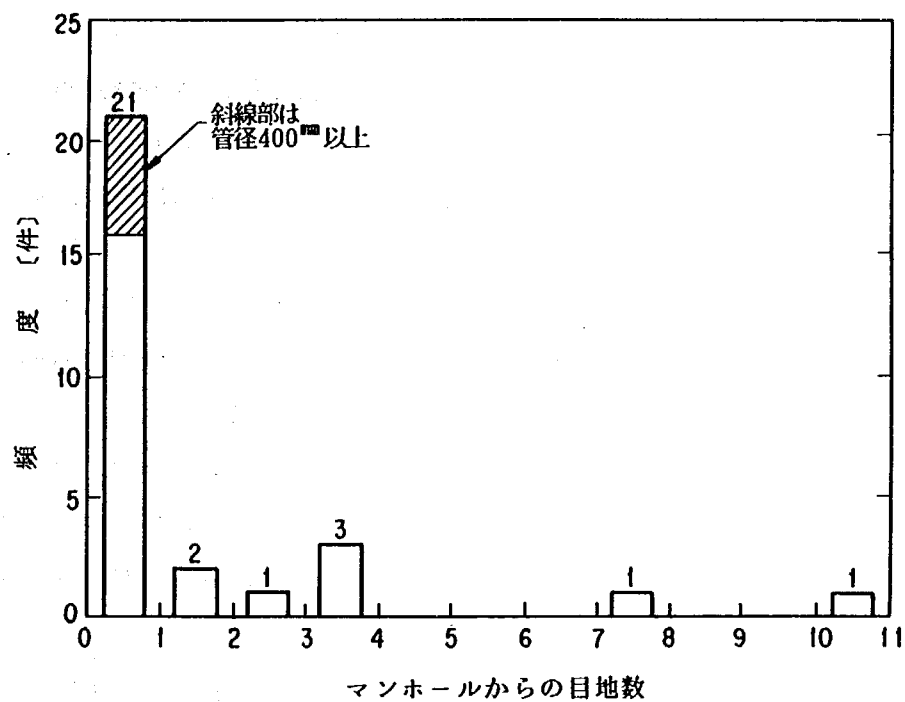
図 6. 30 マンホールを起点とした管体クラックの発生位置  
(能代市, ヒューム管)

図 6. 29 および 6. 30 は能代市における亀裂の入った管（ヒューム管）の亀裂発生位置、頻度分布を示したものである。能代市では、秋田市よりもさらにマンホールとの接続管の被害が多い傾向となっており、全被害箇所の実に72%が接続管で発生している。また、管径400 mm以上の管に限定すると、被害はマンホールに接続する管にしか発生していない。

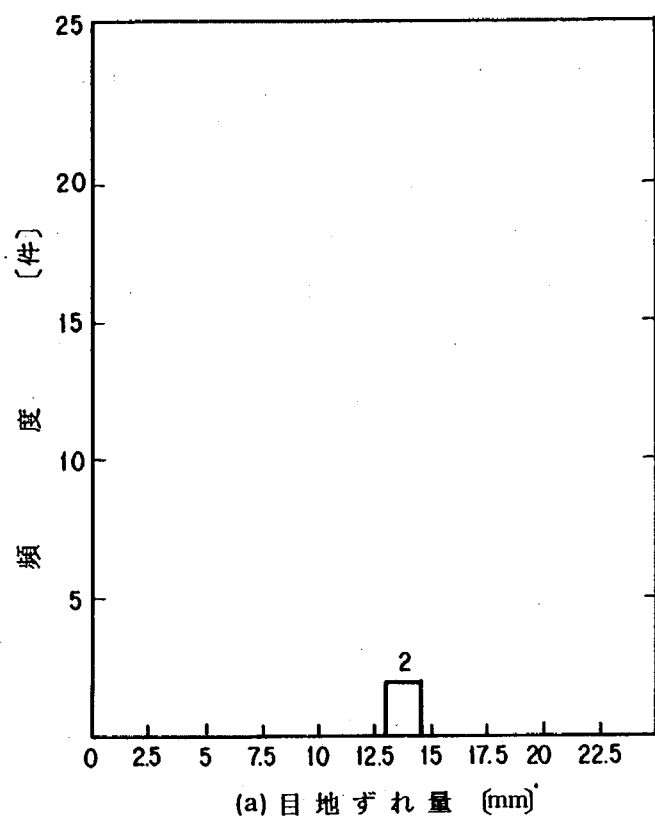
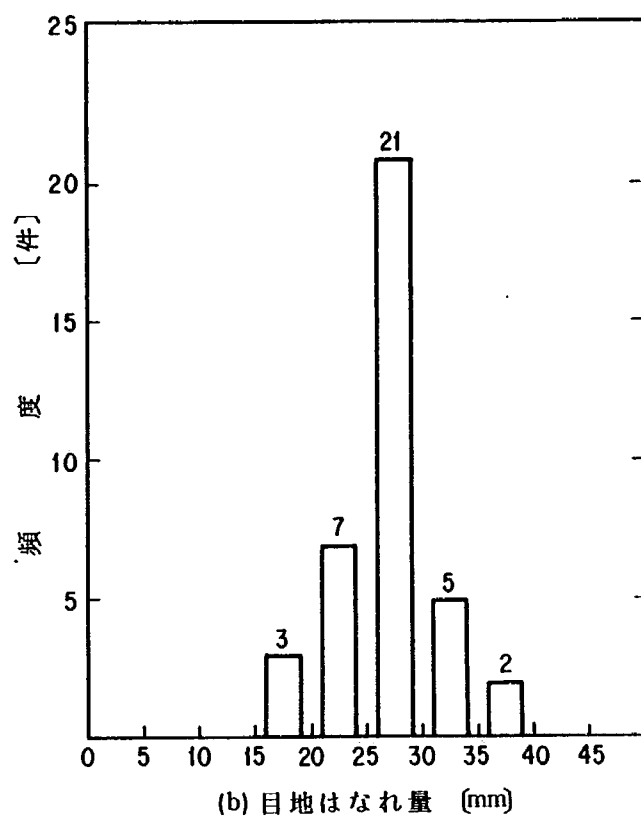
図 7.1 秋田市土崎港南遮集幹線の被害

管体の亀裂・破損の代表例として土崎港南遮集幹線の被害を以下に示す。図7.1は同幹線の埋設状況，概略の地盤条件を被害状況とともに示したものである。図中で，ボーリングNo2およびNo3は，管渠の設置時に調査用として実施されたものであり，ボーリングA-1およびA-2は，地震後（昭和58年11月末）に埋戻し土内で実施したものである。両者の対応する深さにおけるN値を比較すると，地震後のボーリング結果の方が地震前のボーリング結果に比較して，やや小さめとなっていることがわかる。これは埋戻し施工時の締固めによると考えられる（一般に，液状化した場合には，液状化する前と比較して締固め度はよくなる）。ただし，当該地点においては，噴砂，地表面の沈下状況を総合すると液状化は周辺地盤，埋戻し地盤のいずれにおいても生じたと考えられる。

この幹線は流入管と流出管が1つの道路下に2本埋設されていた（図7.2参照）。地表面下約4 m程度に埋設されている浅い方の管は口径500 mmのヒューム管であるが，図7.1に示すようにかなりの亀裂・沈下を生じている。この被害状況は6章に示したTVカメラ調査を行っているが，この区間で46本（カメラ不通分は含まず）のうち25本の管（約54％）に亀裂が入っており，また，タルミ（上下の蛇行），浸入水も見られ，これに伴い目地ばなれもかなりの箇所で見られている。図7.3はこの区間における目地ずれ，はなれおよび上下方向のひずみをビデオスケラーにより測定した結果を頻度分布としてまとめたものである。目地ずれは2箇所で見られているのみで，目地の被害としてははなれが大部分である。このはなれは，平均して2.5 cm程度であるが，これらは，管の沈下によって生じている。上下方向の歪の分布からはこの区間でかなり大きい歪が生じていることがわかる。

浅く埋設されていた $\phi 500$  mmの管が上記のように多大な被害を受けているのに対し，地表面下約8 mに埋設されていた口径1,000 mmのヒューム管は，図7.1に示すようにほとんど被害を受けていない。I-1（マンホール番号）の管口で1箇所亀裂被害がでているのみであり，目地のずれ，ひらき等もない。しかし，人孔の斜・直壁の目地では，ずれが発生しており，浸入水も見られた。

の管路の被害状況は、地下埋設管の地震被害を考える上できわめて興味深い。図 7.1 には概略の地盤の状況も示しているが、より詳細な土質柱状図は付属資料－2，付図 2－1～2－4 を参照していただきたい。これらの柱状図から、この地点の地盤は砂質分が卓越しており、約 5 m 程度までは N 値 10 以下の表土，粗砂混りシルトとなっているのに対し、7 m 程度には N 値が 40 程度の砂層が分布している。この付近では、地震直後に噴砂が認められていることから、表層 5 m 程度以浅の砂質土が液状化し、口径 500 mm の管に被害を与えたものと考えられる。また、マンホールの目地ずれもこの層の液状化が原因と考えられる。なお、 $\phi$  500 mm の管渠の被害が  $\phi$  1,000 mm の管渠の被害よりも著しかった理由としては、上述した液状化の他にも  $\phi$  1,000 mm の管渠が掘削下面に直接設置されていたのに対して、 $\phi$  500 mm の管渠は埋戻土内に設置されていたことも挙げられる。

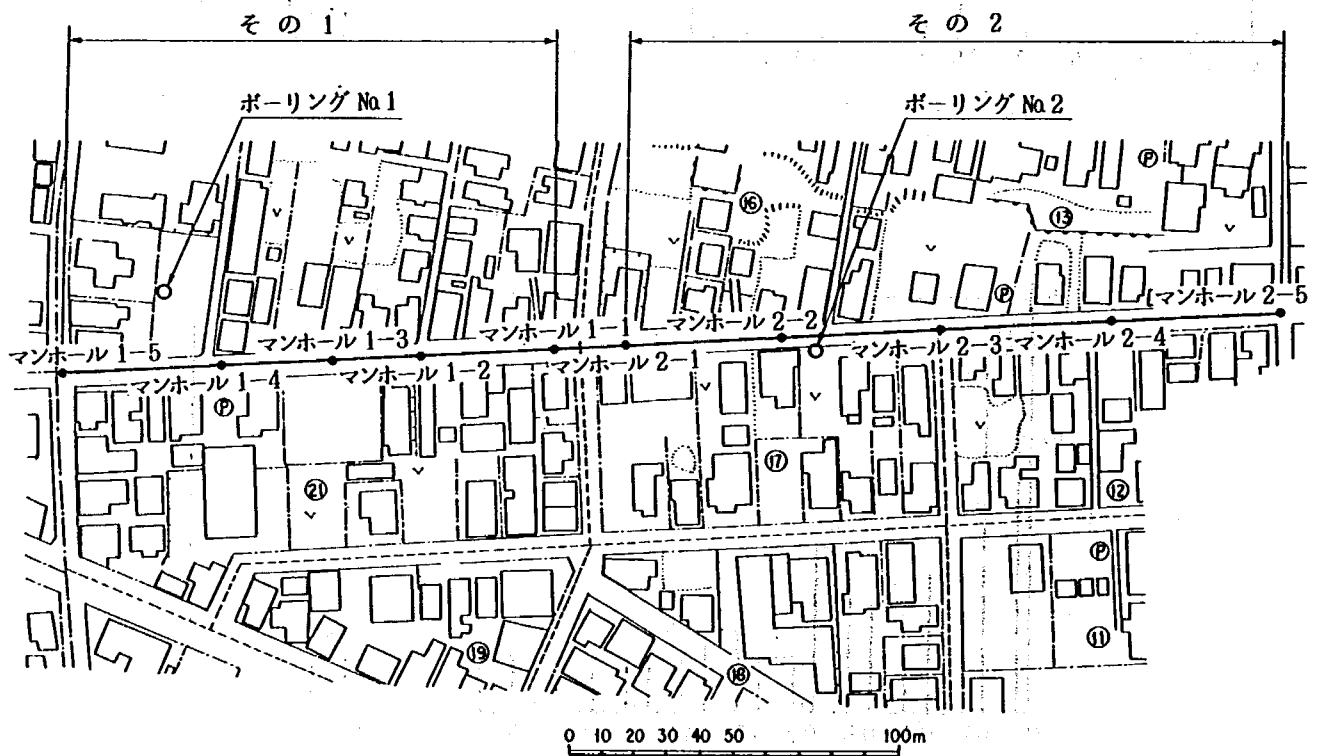
図 7.4 秋田市新屋元町における下水道管渠調査位置図

管の沈下、蛇行等は、秋田市、能代市の各所で見られたが、秋田市では、新屋元町の被害が最も顕著であった。図 7.4 に新屋元町における下水道管渠調査位置を示す。また、図 7.5 に新屋元町地区の本管の一部分の被害状況を示す。口径 300 mm および 400 mm のヒューム管がマンホールを支点として弓なりに沈下する被害を受けている。図 7.5 にはこの区間の TV カメラ調査結果も示している。カメラ水没、土砂等により調査されていない区間が多いが、被害は目地のずれ（沈下による管路の折れによるものと考えられる）が卓越しており、管体の亀裂・破損等の被害は見られない。同地区におけるボーリング柱状図は付属資料－2 を参照していただきたい。

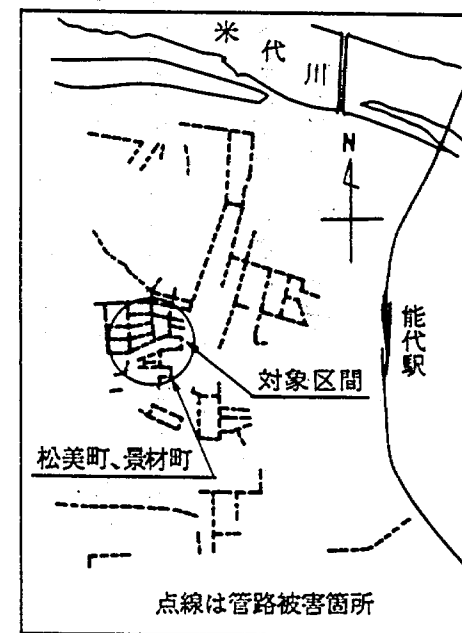
図 7. 6 能代市景林町における  $\phi 600$  mm ヒューム管の管軸直角方向水平変位の分布

能代市では，地盤の液状化により，顕著な地盤変状が各所で発生している。噴砂，噴水とともに見られる地割れ・隆起などの地盤変状は，地盤の側方移動を表わしているものと考えられ変状の著しかった地域では，下水道管路軸の大幅なずれが幾つか発生している。能代市景林町付近に埋設されていた新柳町線（口径 600 mm，ヒューム管）はこの形態の被害の代表的な例である。図 7.6 は，マンホール区間での管の相対的なずれ量を示している。このずれ量は，マンホール間を直線で結び 1 管ずつ布設替えしていった際の新設管と既設管（次に布設替えされる管）との相対的な水平のずれ量を表わしている。ただし，管軸方向の開き量は計測されていない。図 7.5 によれば，管路はマンホール間で弓なりに変形しており，その変位量は，マンホール No 1～2 間の中央で最大約 1.5 m に達している。このことは，マンホールが地盤の側方移動に対してある程度抵抗をしたことを表わしていると考えることができよう。

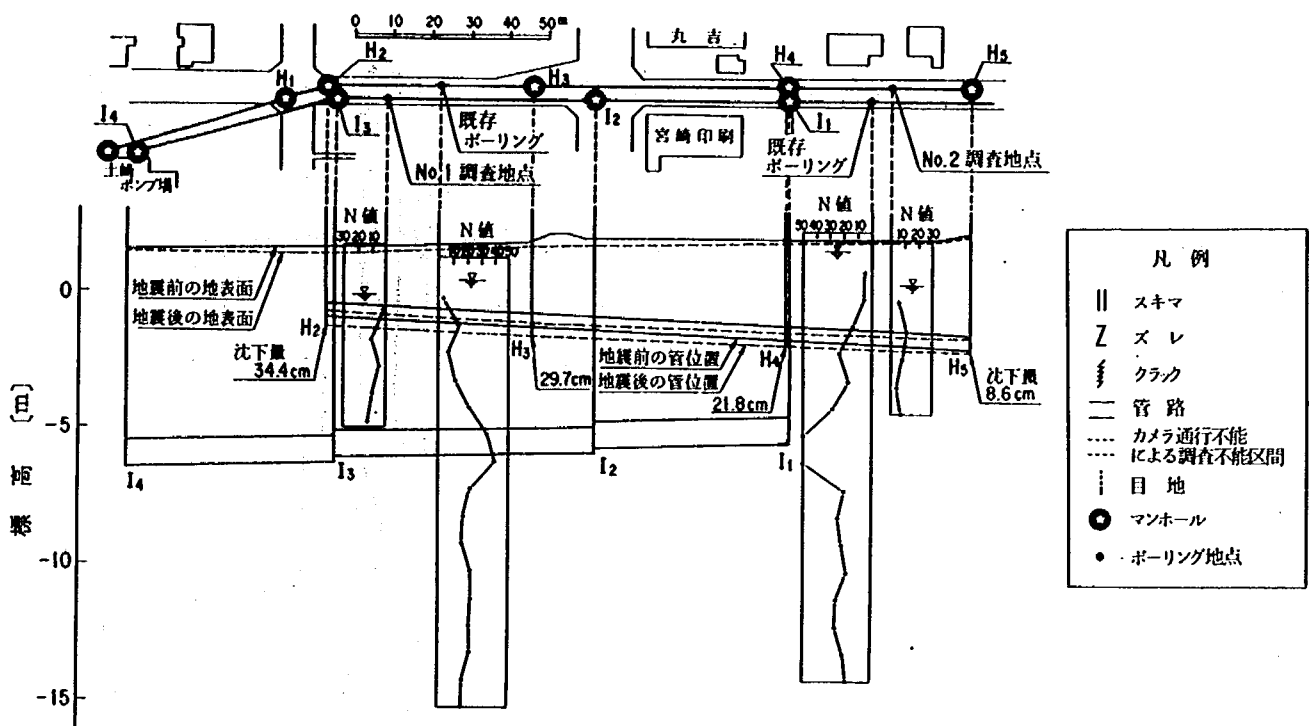
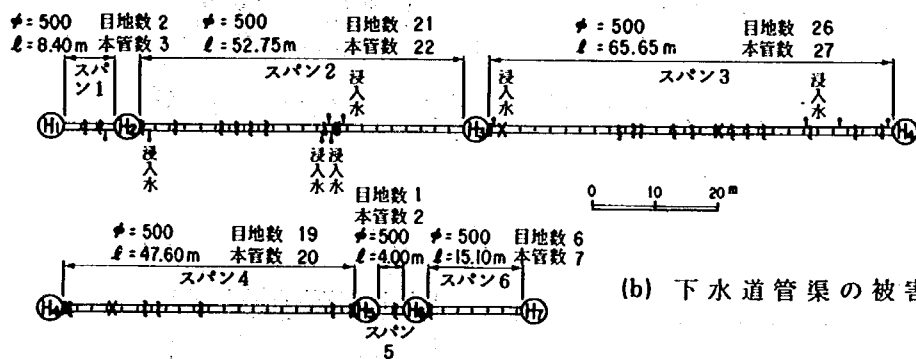
図 8.1 地盤状況および下水道管渠の被害実態 (秋田市土崎, 調査地点No.1, No.2 地点)

調査対象としたのは、表 8.1 に示すように秋田市および能代市の両市における 4 地区 5 地点である。これらの地点においては、いずれも地震後にボーリングを行い、正確な地盤調査を実施した。図 8.1～8.4 に地盤条件の概要（詳細なボーリング柱状図は付属資料－2 に示す）および下水道管渠の被害実態を示す。各調査地区の概要は以下の通りである。

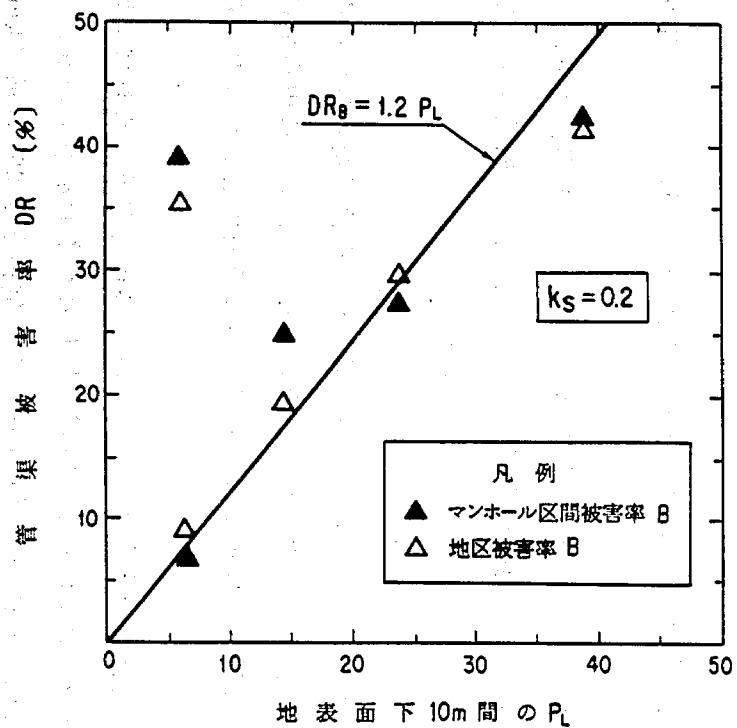
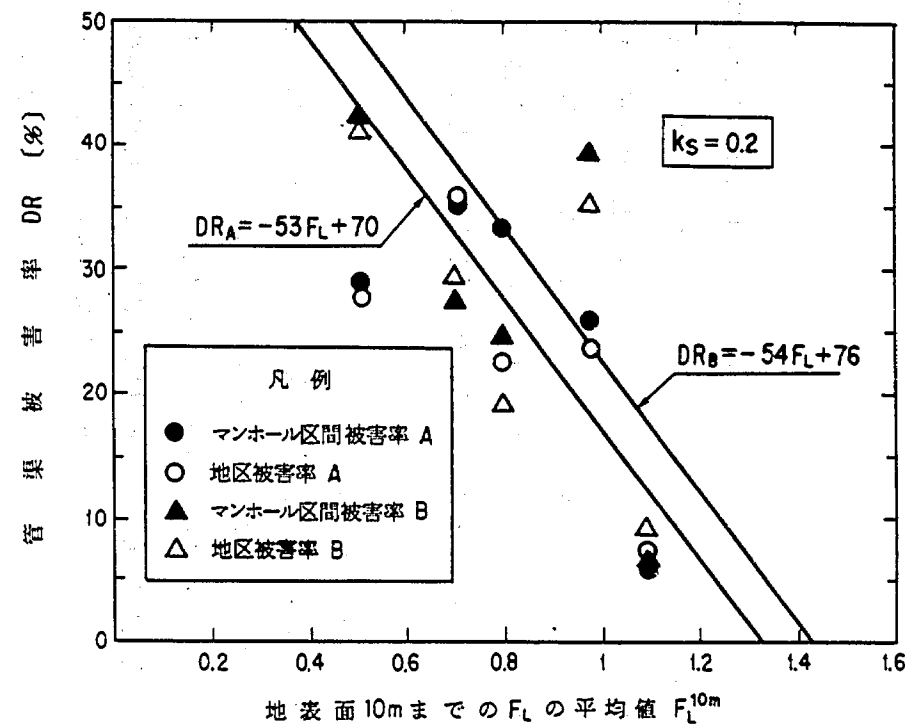
図 8.9 液状化程度 ( $P_L$  および  $F_L^{10m}$ ) と管渠被害率の関係

以上の結果より、 $F_L^{10m}$  および  $P_L$  ～管渠被害率の関係を、マンホール区間被害率および地区被害率を一まとめにして震度  $k_s = 0.2$  の場合に対して示した結果が図 8.9 である。ここで震度  $k_s$  を 0.2 としたのは、前述したように日本海中部地震により、秋田市および能代市で生じた地震動の最大加速度が 200 gal 程度であり、震度にすると 0.2 程度となると考えたためである。なお、被害率 A の場合には、 $P_L$  との相関は必ずしもよくないため、ここには示していない。この結果によれば、管渠被害率と液状化の程度には、おおよそ次の関係があることがわかる。

$$DR_B \div -54 F_L + 76 \quad (8.7)$$

上式は解析対象箇所数が少ないため、今後、検討していく必要があるが、液状化した場合の下水道管渠の被害を概略推定するために利用できると考えられる。
