# 土 木 研 究 所 資 料

## 鋼橋塗装の維持管理技術に 関する試験調査報告(Ⅰ)

—関東地方建設局管内における試験塗装—

建設省土木研究所  
地質化学部化学研究室

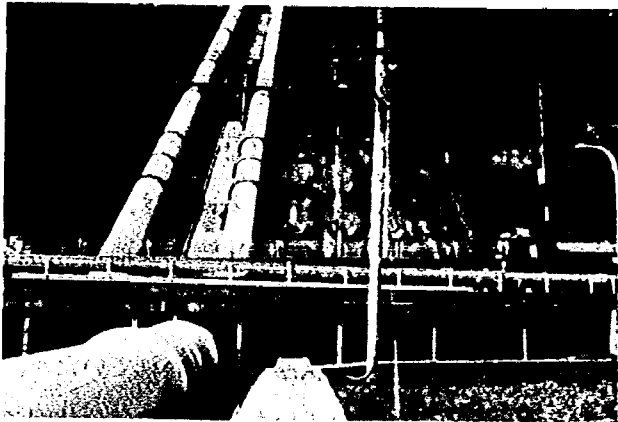
写真－1 横尾橋全景

表-7, 8から、塗膜劣化で最も問題になる「さび」は、A連においては、谷側外桁の下フランジ下面と外側ウェブ、B連では外側ウェブで著しく、山側外桁では、A連の外側ウェブ、B連の下フランジ下面で著しかった。その他の部分では、さびの発生は少なかった。

これに対して、「ふくれ」は全面に発生しており、湿度の高い環境であることを裏付けていた。その他の塗膜劣化については、問題となるような状況は認められなかった。

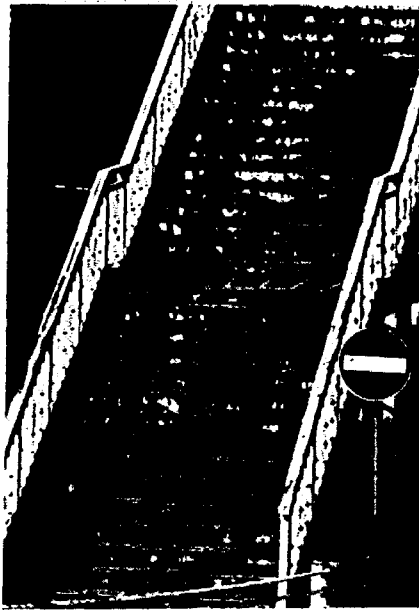
写真-5 天台北歩道橋S側全景

表-9から、さびの発生状況を見ると、さび面積は50~70%に達し、孔食の進行により、除錆時に孔があいた部分の鋼板溶接による補修が必要になる状況であった。このような劣化を生じた原因としては、舗装材のコンクリートからのアルカリによる塗膜劣化や舗装とけあげの境界に使用されているステンレス鋼板とけあげ部鋼材との異種金属の接触による電池作用腐食などが考えられる。

さび以外の劣化としては、残存塗膜に著しい光沢の低下、著しい変退色や白亜化及びさび汁等による汚れが観察されたが、ふくれやわれは認められなかった。(写真-5~8)

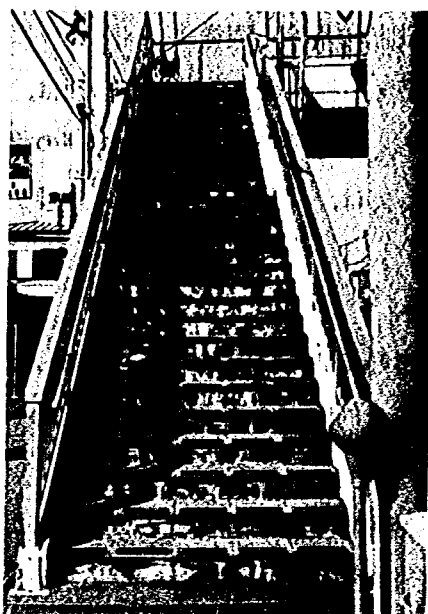
写真－ 9 六月町歩道橋D測全景

歩道橋のけあげ部全面を対象として、塗膜劣化度の調査を外観調査と写真記録により行った。外観調査は、天台北歩道橋の場合と同様に、さびの発生が著しく、塗膜劣化が最終段階に入っていると判断される状況であったため、各段について、塗膜が残存している部分とさび発生部分の面積比(%)で表示することとした。

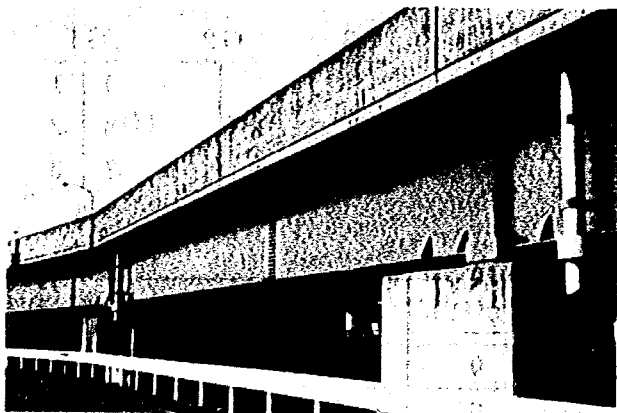
写真-13 原木大橋試験塗装部全景

はがれは、塗膜欠かんの種類の中で最も顕著に現われており、特に結露などの影響を受け易い下フランジ下面に多く認められ、程度も5~10%と著しかった。

塗膜欠かんのうちで特にはがれが多く認められたのは、乾湿交番により層間はくりを生じる傾向のあるフタル酸樹脂系塗料が使用されていたことと、埋め立て地で湿気が多いことが原因と考えられる。

ごぼん目試験の結果は、中塗と上塗の層間及び下塗の層間ではくりする例ばかりで下塗と中塗の層間ではくりしたものはないが、いずれも、かなり付着性が低下していることを示し、はがれの現状と良く合っているが、これは付着性の低下が層間はくりの原因であることを示すものといえる。
