# 土 木 研 究 所 資 料

## 昭和60年7月島根県における 土砂災害現地調査報告書

建設省土木研究所  
砂防部砂防研究室

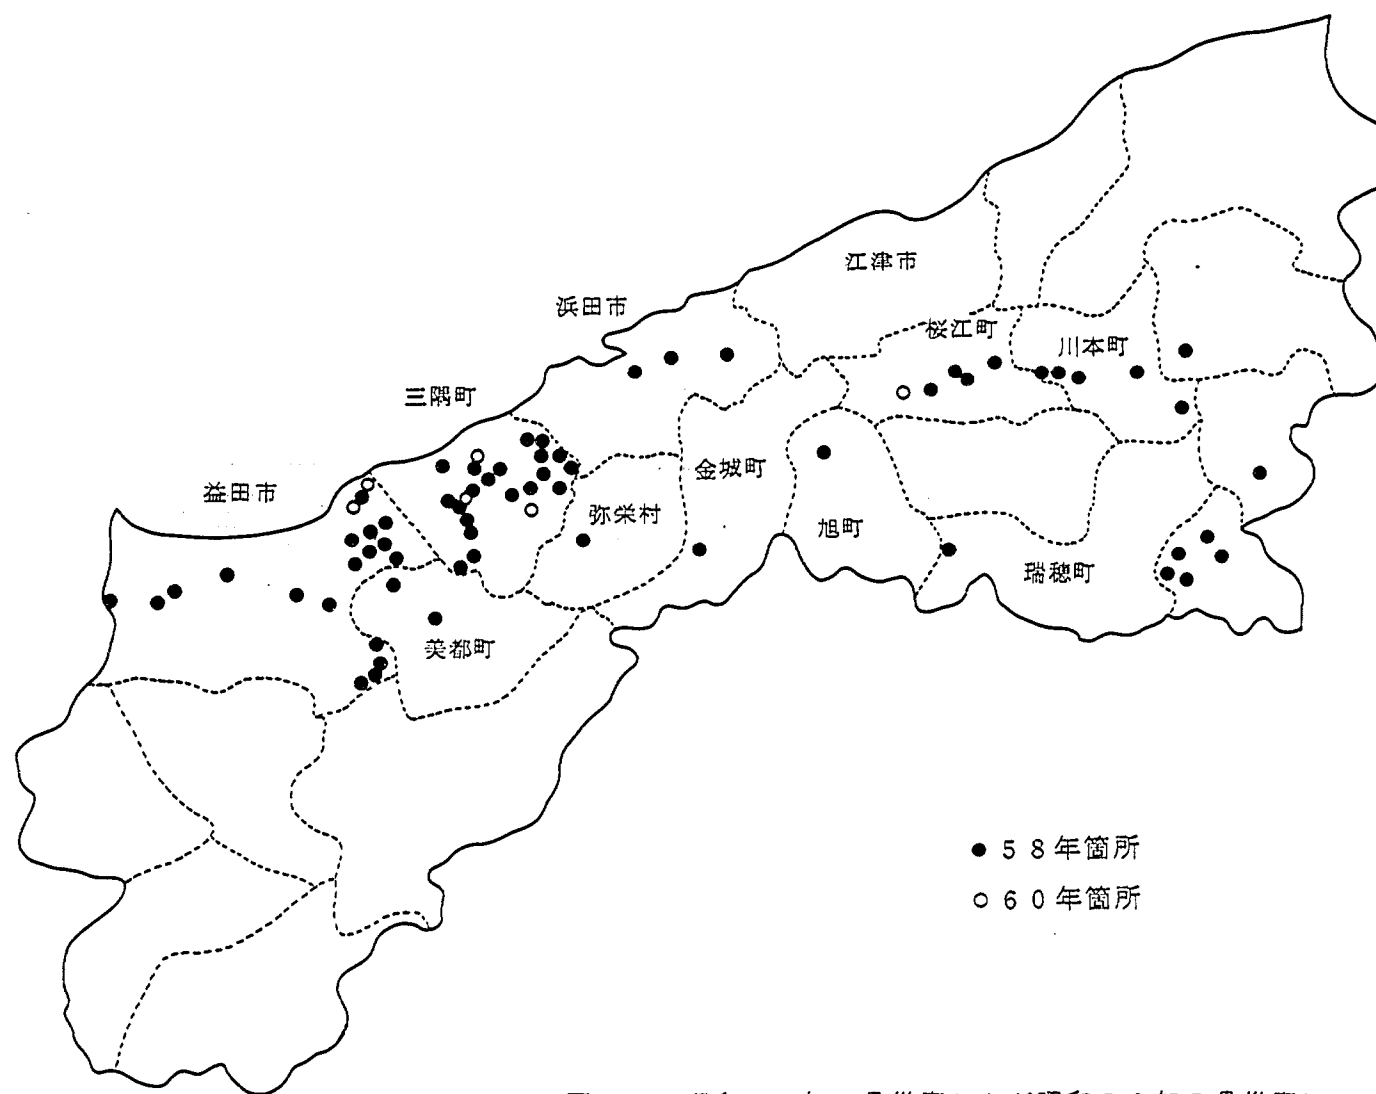
図一六 昭和60年7月災害および昭和58年7月災害に  
おける緊急砂防工事箇所図

表-2に昭和60年災害と、58年災害の土石流による被害をまとめた。図-6からもわかるとおり、昭和60年は、土砂流出災害自体が著しく少なく、土石流による家屋被害、人的被害も非常に少なかった。土砂流出災害は、今回も最も雨の多かった三隅町付近に集まっているが、やはりその数は少ない。

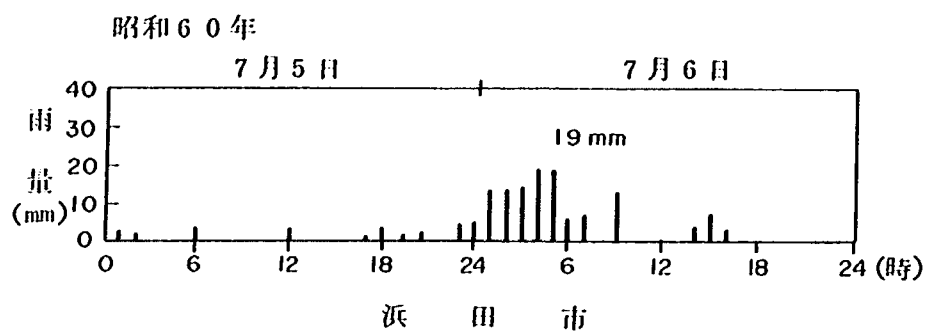
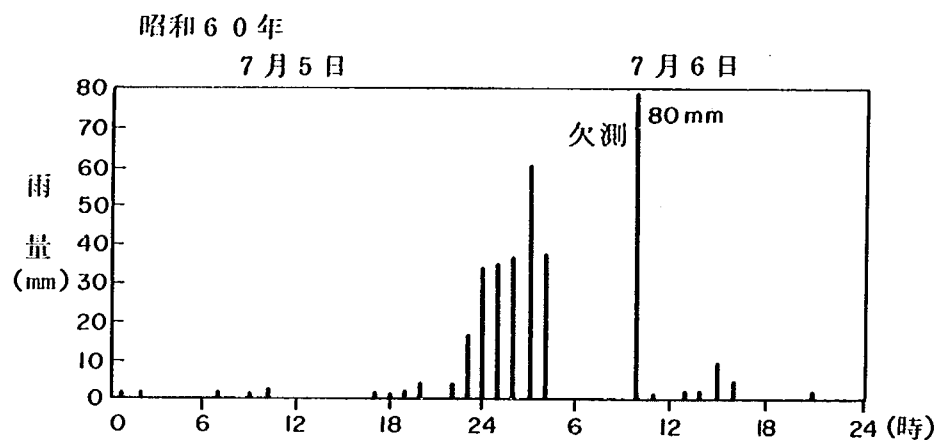
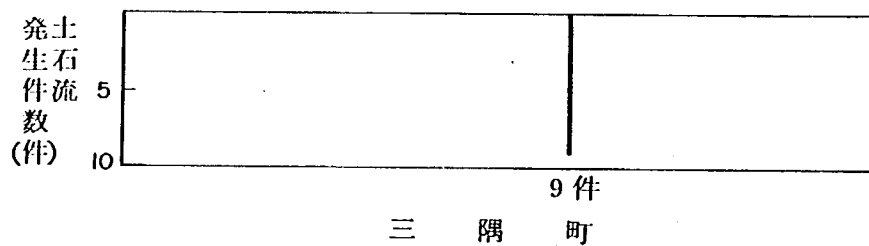
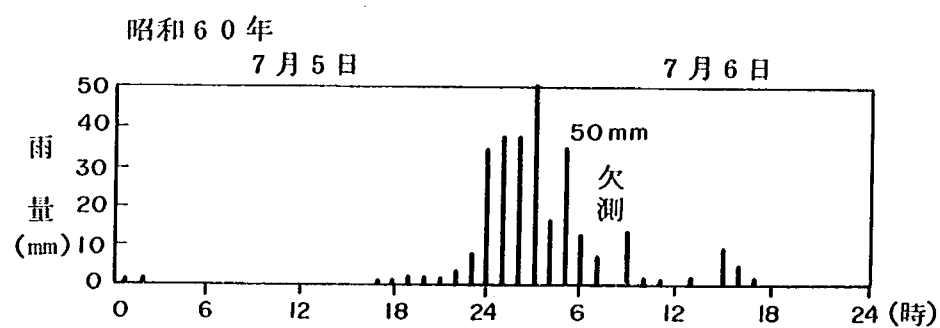
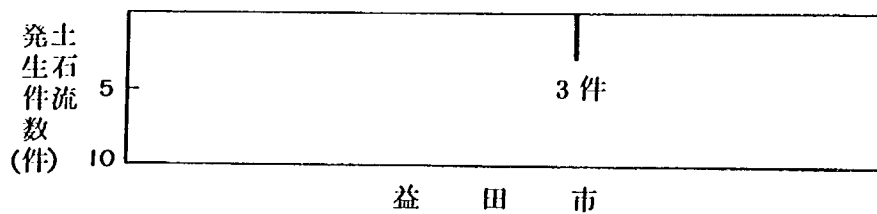
図-7 時間雨量及び土石流発生分布 (昭和60年7月)

図-7と図-8に、浜田市、三隅町、益田市における昭和58年災害、60年災害の降雨と土石流災害発生との関係を示した。これによると、昭和60年豪雨が、58年豪雨に匹敵するとは言うものの、浜田市、益田市では、最大1時間雨量に相当な差がある。また、三隅町についても、昭和58年災害データには欠測の部分があり、土石流発生の状況からみると、少なくとも昭和60年災害の最大1時間雨量80mm程度の降雨はあったものと思われる。

昭和60年の方が著しく土石流災害が少なかった理由としては一つに、三隅町以外では、昭和58年に比べれば、降雨量がかなり少なかったことが挙げられる。しかし、三隅町では、最大1時間雨量80mmもの雨が降っており、必ずしも降雨が小量だったという原因だけでなく、やはり、土砂災害の免疫性というものを考えざるを得ない。昭和58年災害で、ある程度危険な箇所について、土石流が発生してしまっており、昭和60年の雨で崩れる所が残っていなかったと考えることができる。ただし、このことについては、溪流状況、山腹状況を昭和58年と比較して、詳しく調査しなければはっきりしたことは言えない。

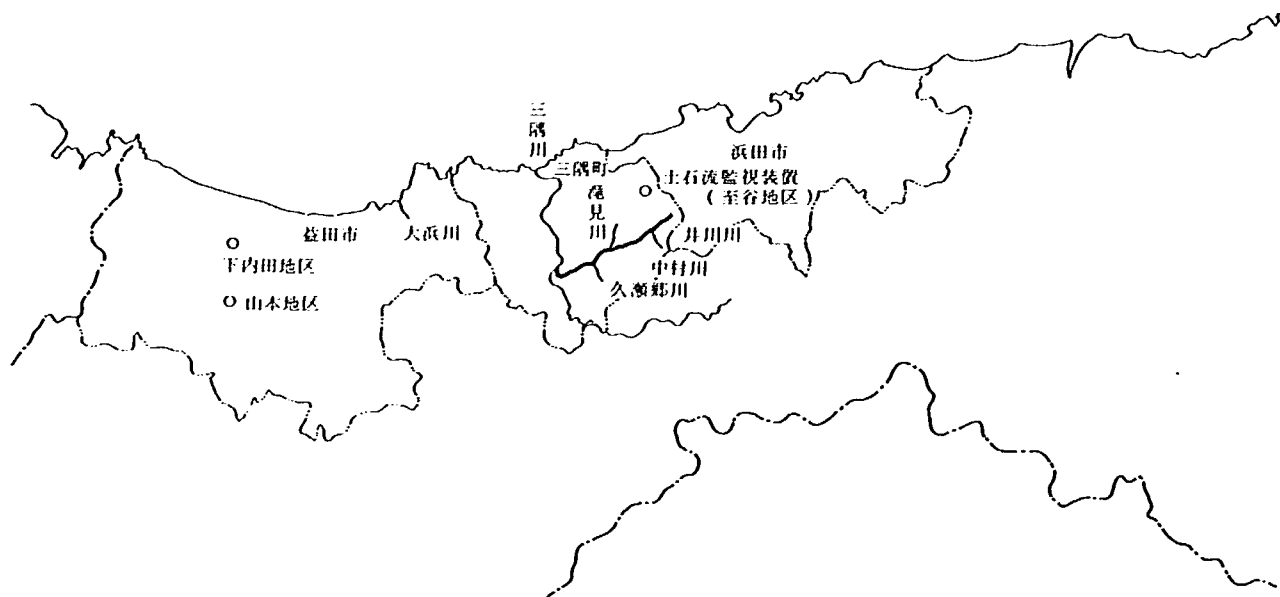
图-13 位置图

ここでは、溪流からの土砂流出災害及びがけ崩れ災害のうち現地調査を行ったものについて述べるとともに、下流河川区域で、土砂堆積も原因して越水した災害についても考察を加えた。ここで取り上げた災害の位置を図-13に示した。

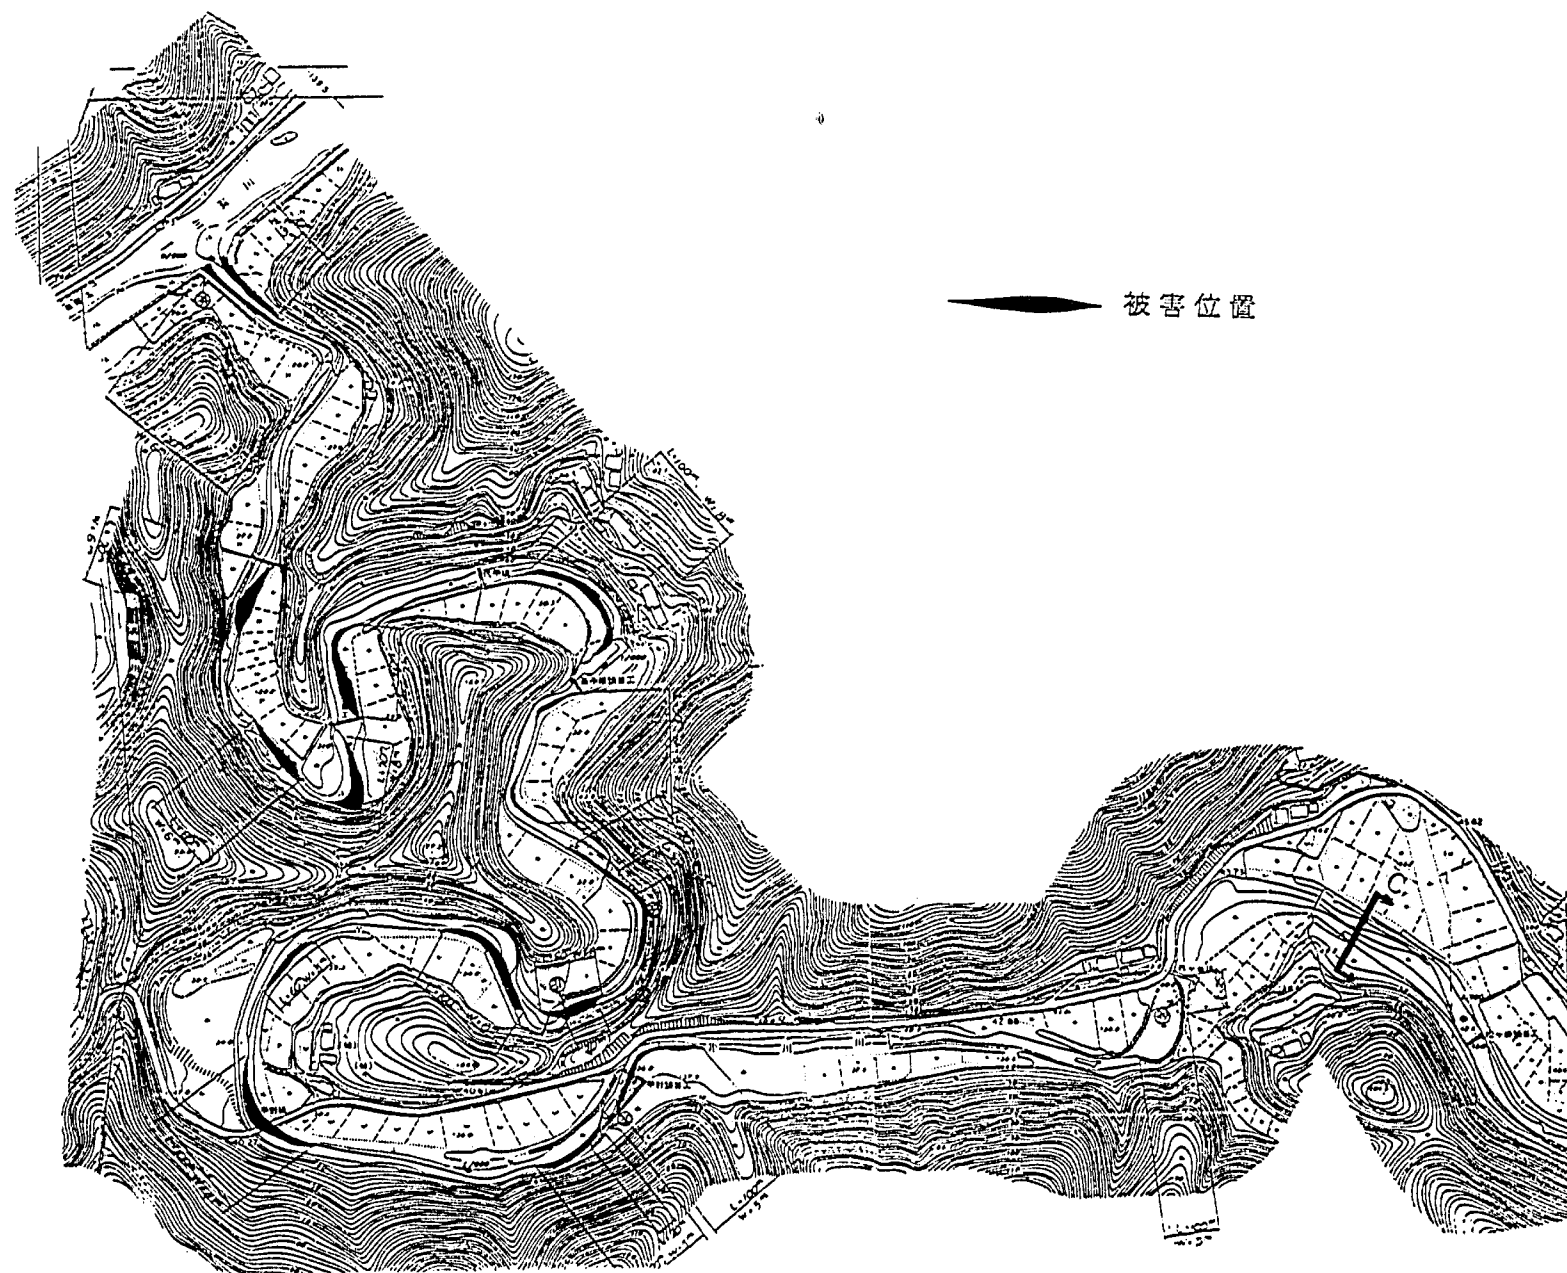
图-15 被害状况图(1) (岛根県資料)

井川川の被害状況を図－１５～図－２０に示す。図より弯曲部での被害が多いことがわかる。

雨量から推定される流量は、三隅川合流点で最大  $386\text{m}^3/\text{s}$  となり、計画高水流量（ $280\text{m}^3/\text{s}$ ）を大きく上回ることになる。これに加えて上流からは、多くの土砂が流入したと考えられ、弯曲部を中心に氾濫が生じている。

図-24、写真-8は図-15で示すC地点の断面を示している。図-24より、氾濫等の被害は小さかったと思われる。推定される水位は、余裕高を含めた高さにほとんど等しい。

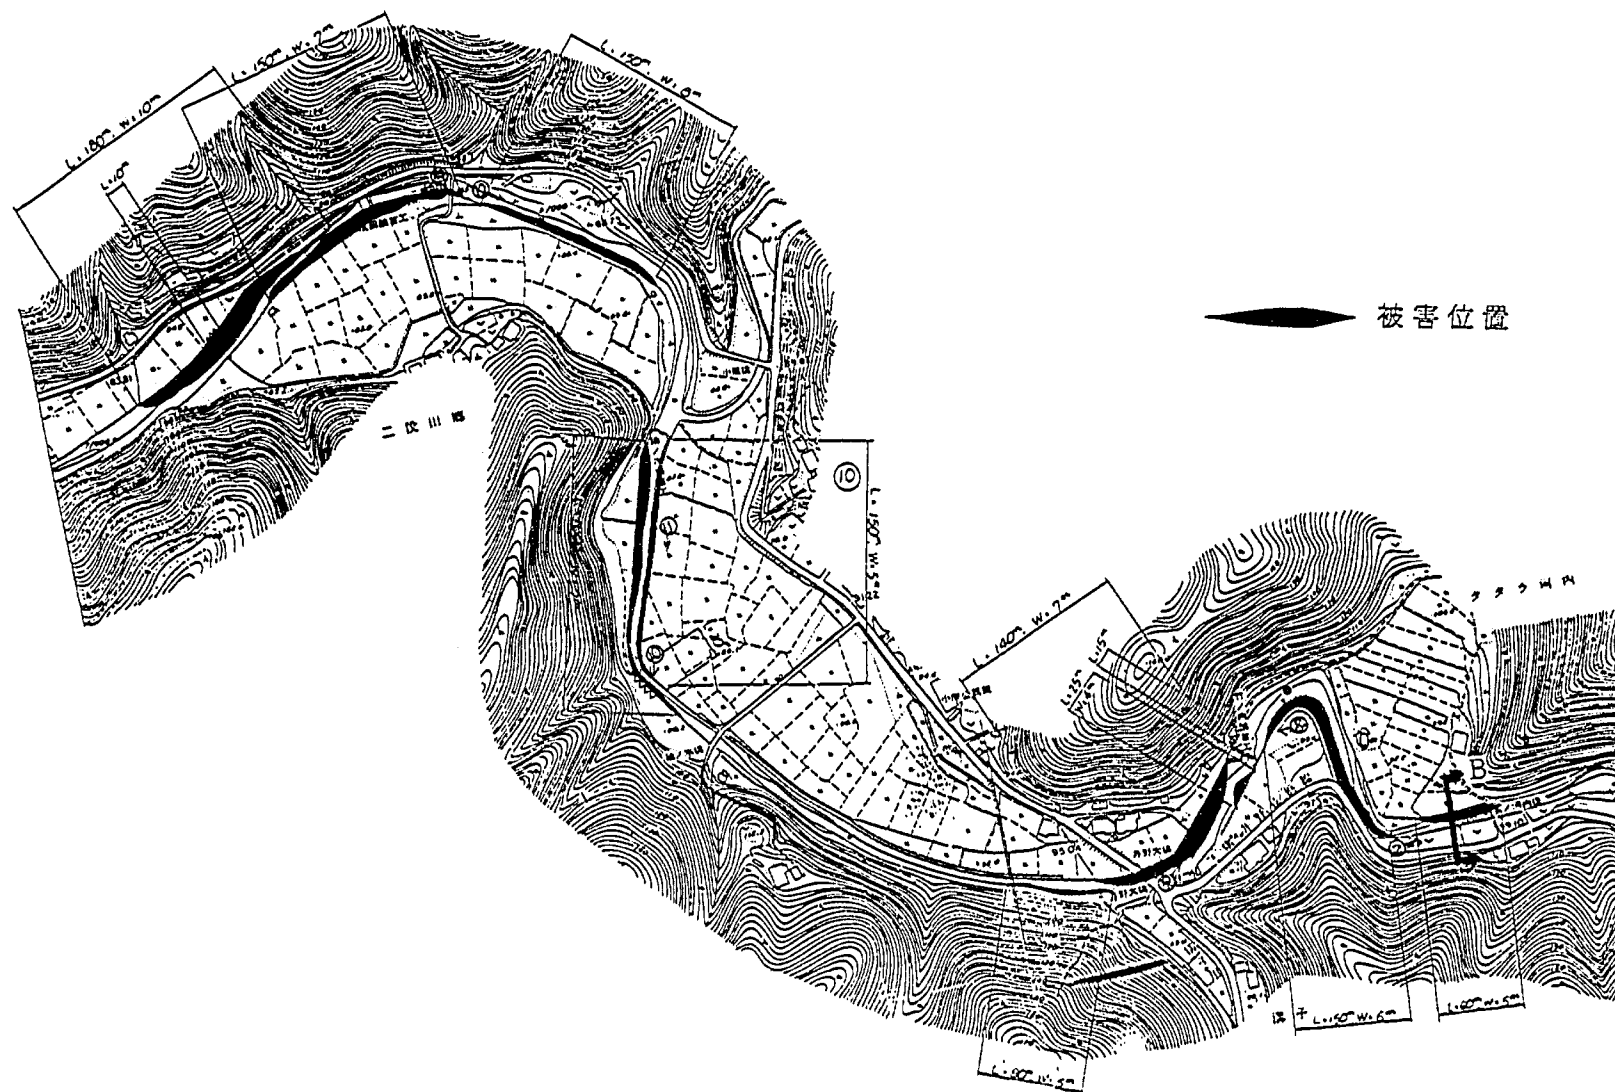
図-18 被害状況図(4) (島根県資料)

図-23と写真-7は図-18に示すB地点の断面を示している。B地点は、直線部に位置しているが、土砂堆積による河積不足から、護岸越水を生じることになる。

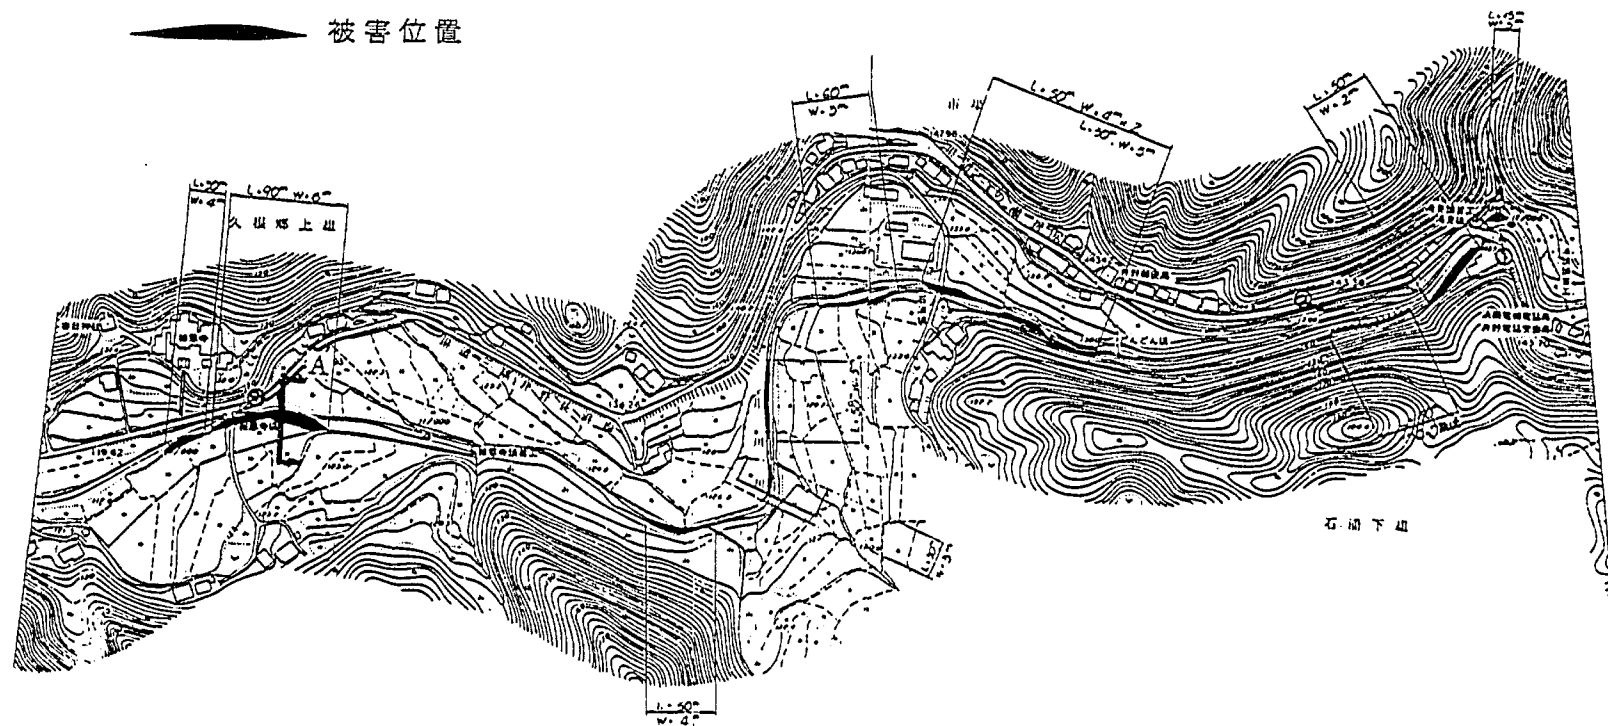
図-20 被害状況図(6) (島根県資料)

図-22と写真-6は、図-20に示すA地点の断面を示している。河床は、洪水後に測定したもので、水位は、雨量より推定した流量を洪水後河床断面で流したものを破線で示し、堆積土砂を考えない計画断面で流したものを一点鎖線で示した。

A地点は、弯曲部に位置しており、内弯側で土砂堆積を生じて、河床は上昇している。このため、水位は上昇し護岸越水の原因になったと考えられる。

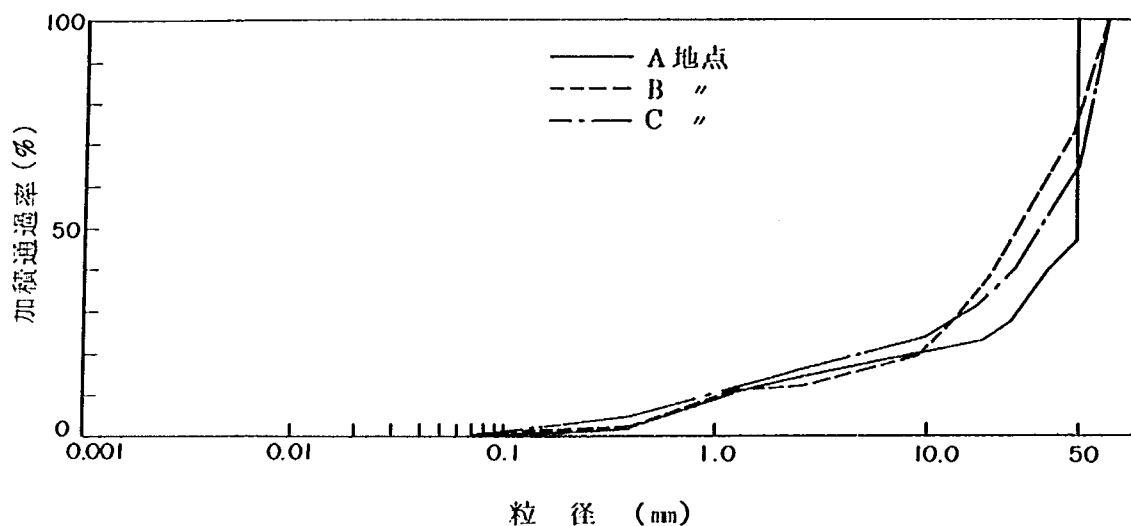
図-21 粒径過積曲線（井川川）

洪水後に採取した河床材料の粒径過積曲線を図－２１に示した。図－２１及び写真－６～写真－８より、 $5\text{cm}$ 以上のレキが多いことがわかる。これは、細い土砂が洪水後に流されたためと考えられる。

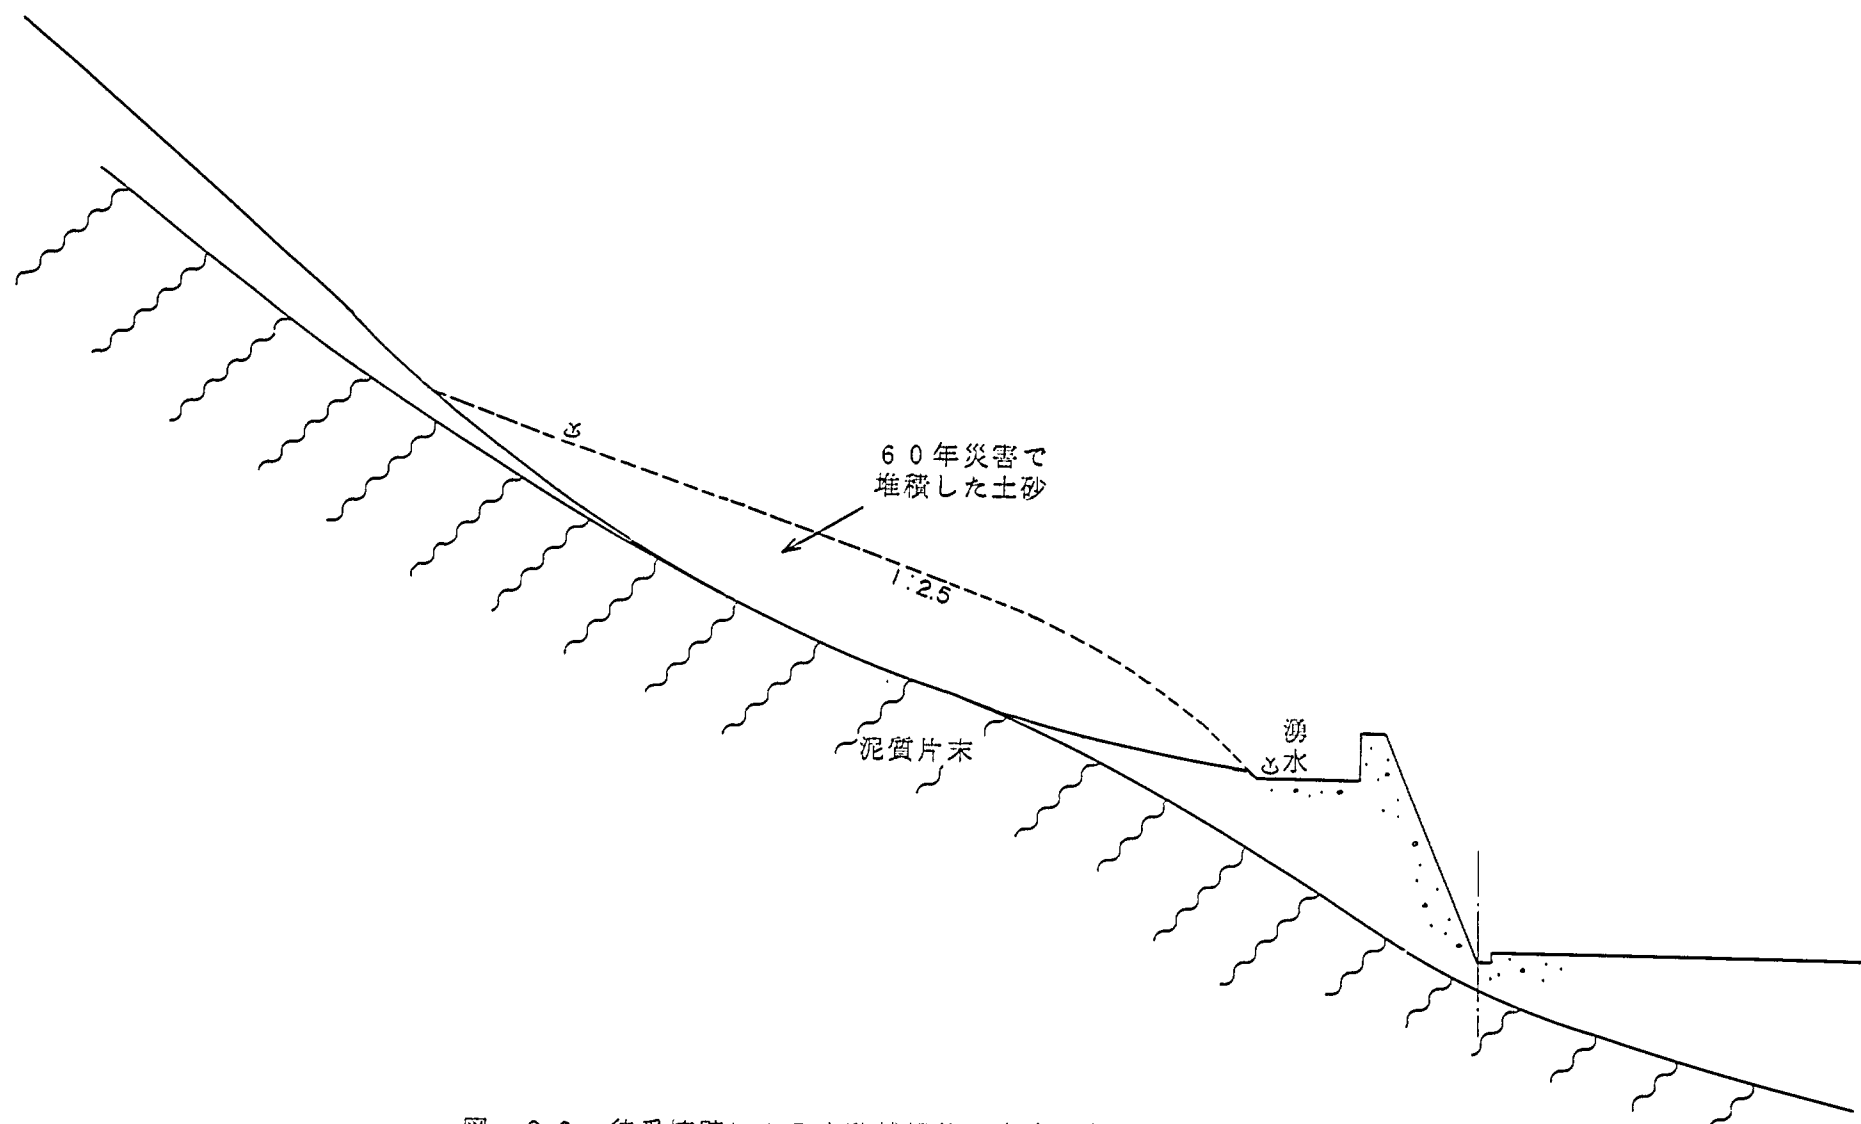
図-26 待受擁壁による土砂捕捉状況(益田市山本地区)

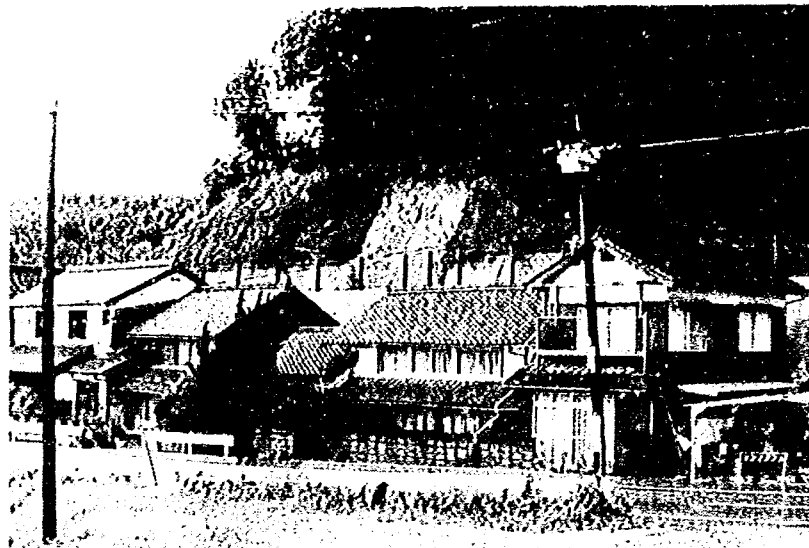
写真－１３ 崩壊地の状況（益田市下内田地区）

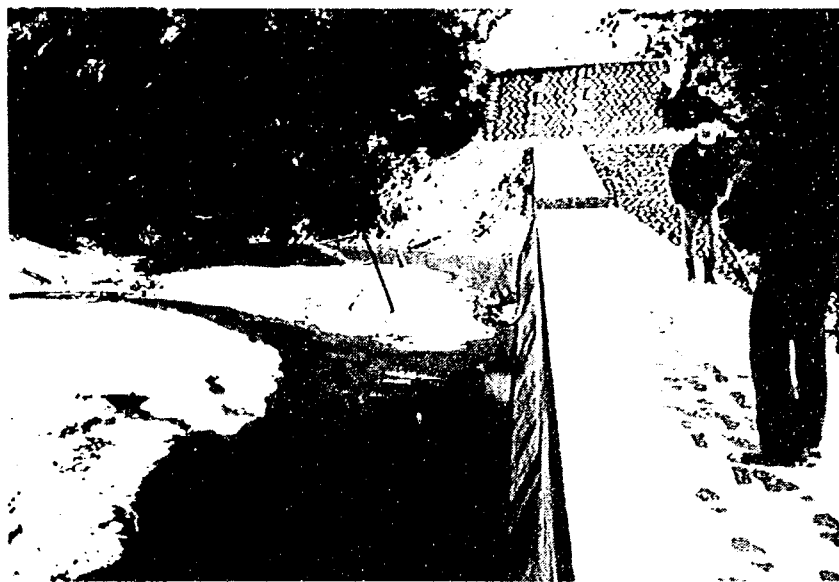
写真－ 1 7 中村川ダム堆砂状況

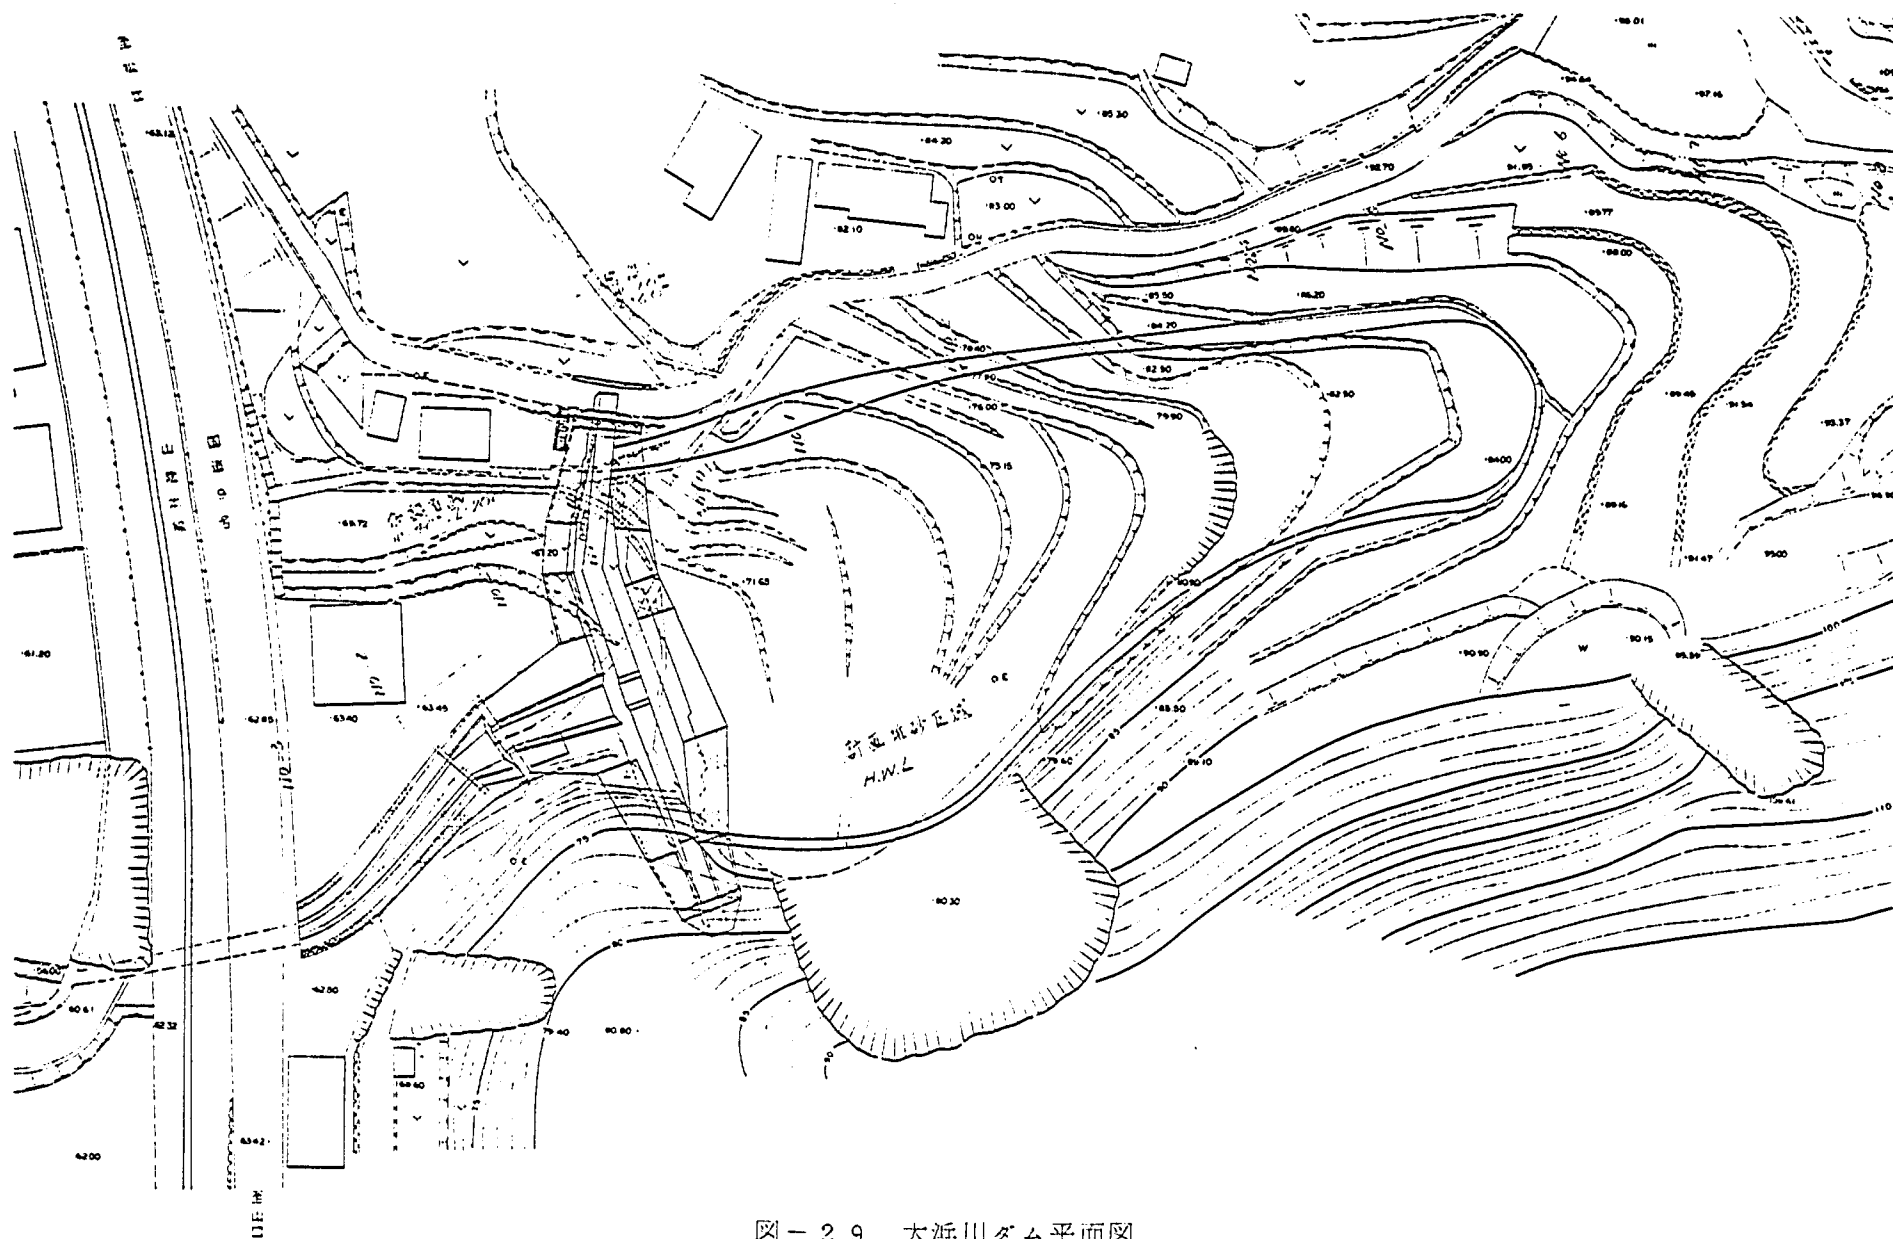
図-29 大浜川ダム平面図

大浜川は、直接日本海に流れ込む溪流で、昭和58年災害では下流の国道9号、国鉄山陰本線及び民家に大きな被害を与えた。災害後、高さ11mの砂防ダムを設置している。昭和60年災害では、ダム直上流のかけが、小規模な崩れを起こしているが、砂防ダムで捕捉している。なお、今回現地調査した土石流対策の断面形状は、水通し天端で2.5m～3mが確保できるように通常タイプの砂防ダムの上流側に、垂直に腹付けした形になっている。(写真-18, 写真-19, 図-29, 図-30 参照)

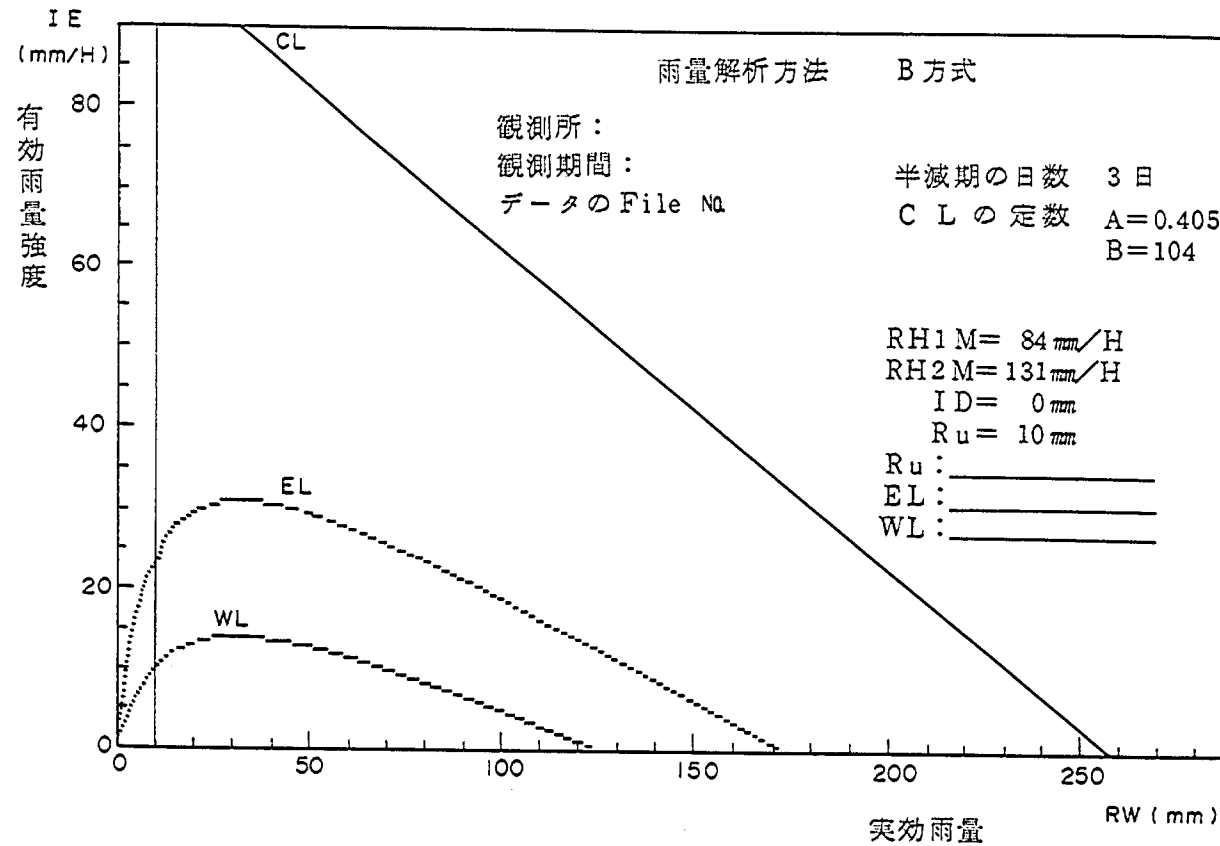
図-33 雨量判定図

基準雨量としては、昭和59年6月に建設省河川局砂防部監修のもとに砂防広報センターから発行された『土砂災害に関する警報の発令と避難の指示のための降雨量設定指針(案)』（以下指針案という）に設定基準が示されているA方式（1時間雨量強度と実効雨量を指標とする方式）およびB方式（有効雨量強度と実効雨量を指標とする方式）によるものがあり、B方式に基づく基準雨量が、室谷地区に設置された土石流発生監視装置に設定されている。（表-3，図-33 参照）

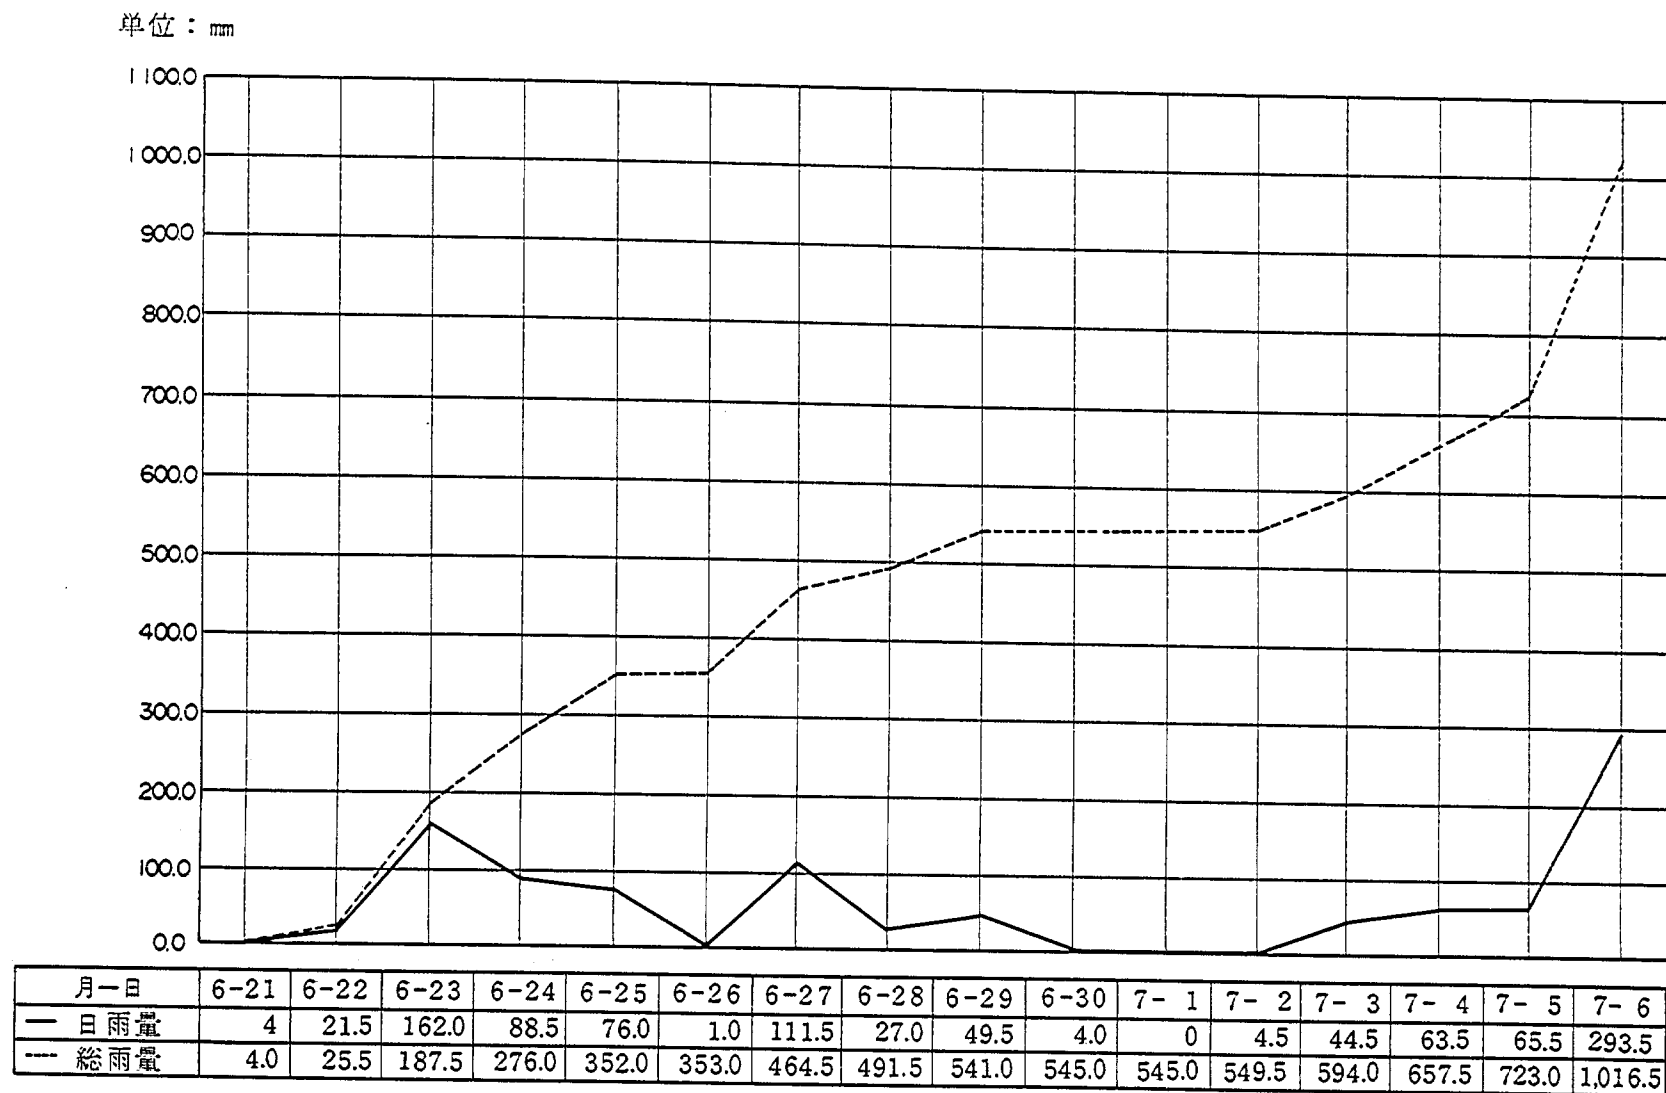
図-34 降雨状況(昭和60年6月21日~7月6日:日雨量):三隅町役場庁舎

以上は松江地方気象台の災害気象速報によるものであるが、三隅町では役場庁舎屋上に設置した雨量計および室谷地区の土石流発生監視装置の2箇所では降雨を測定しており、それらの結果は次のようになっている。（表-4，図-34 参照）

役場と監視装置のデータを比較してみると、総雨量は約1%の差であるが、最大1時間雨量は15%程度監視装置の方が低くなっている。役場と監視装置間の距離は約6 kmであり、この程度の距離でも雨量強度に差が出ることがわかる。

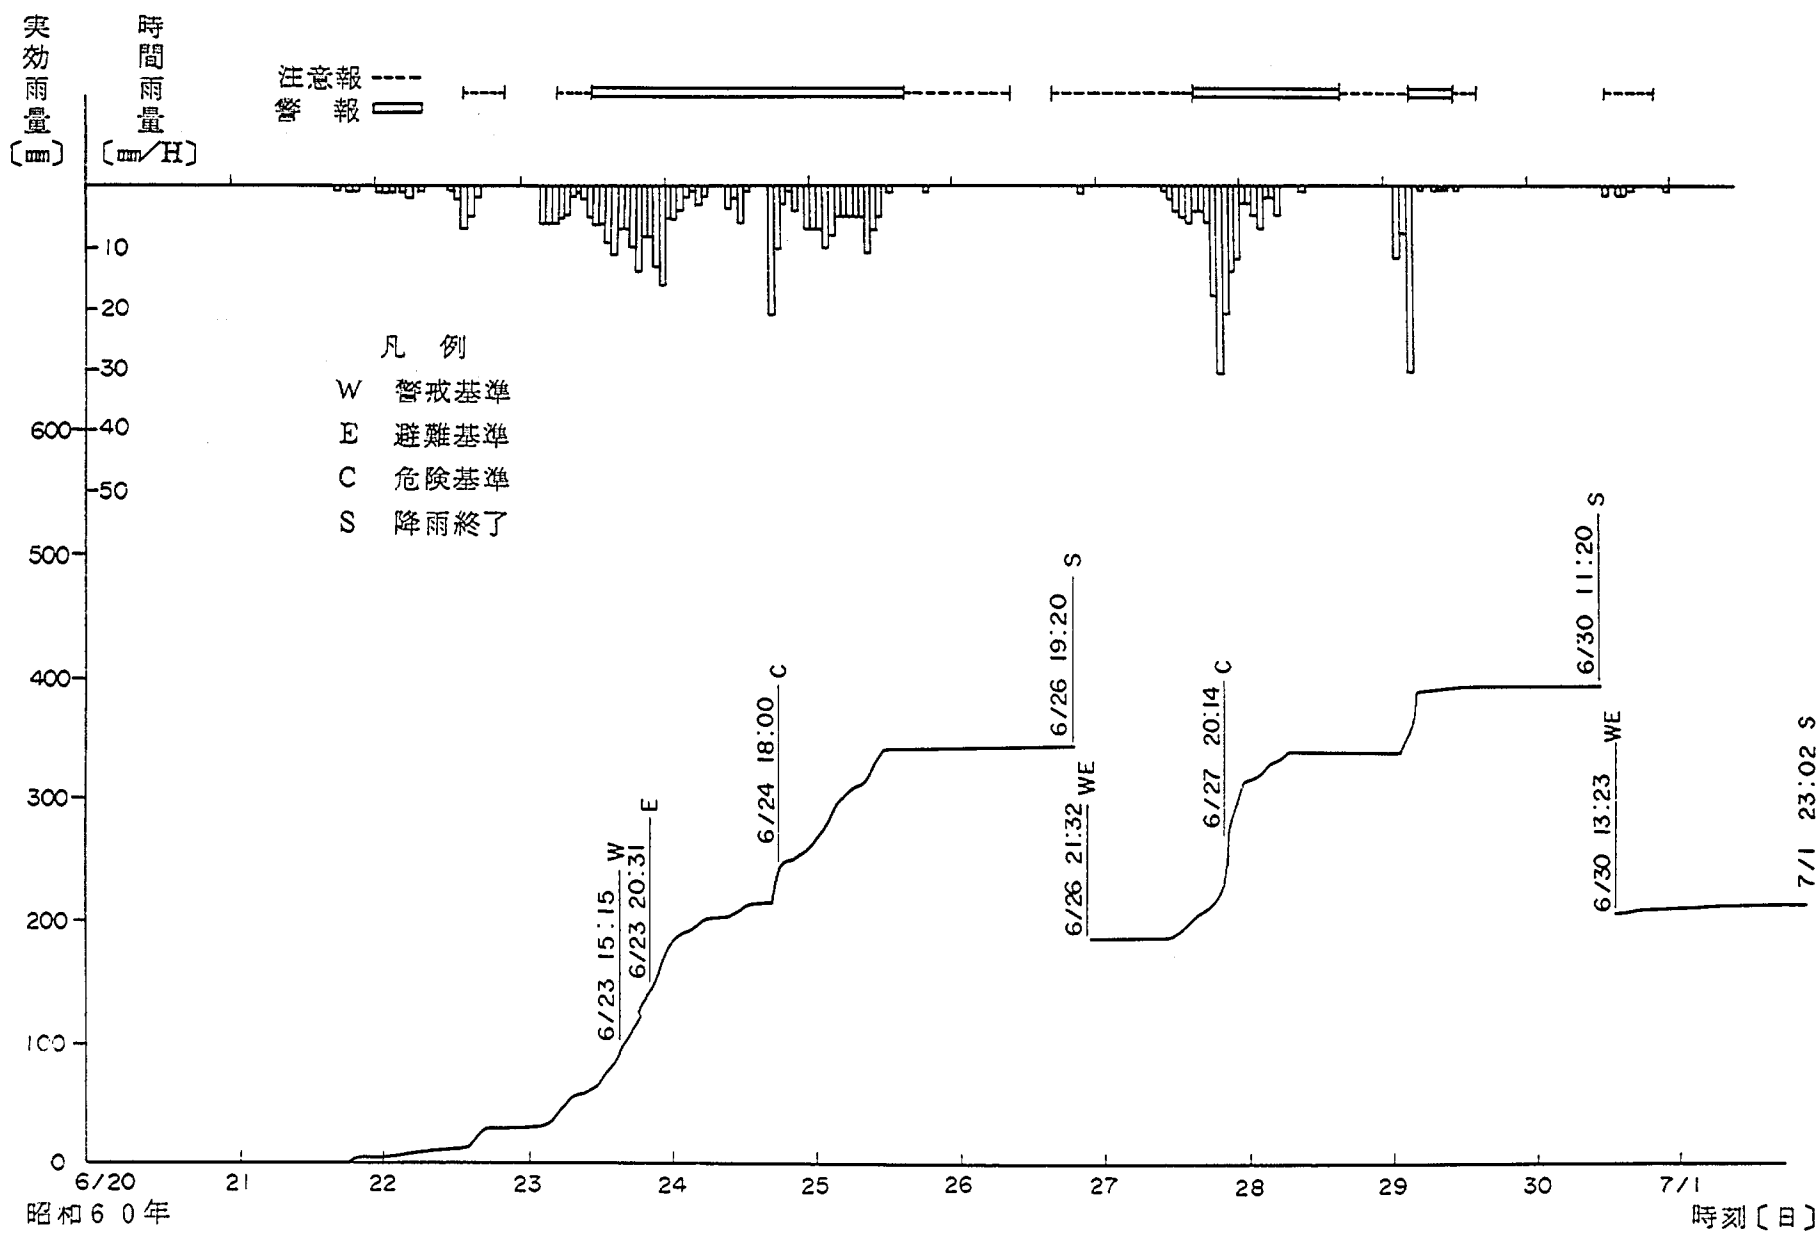
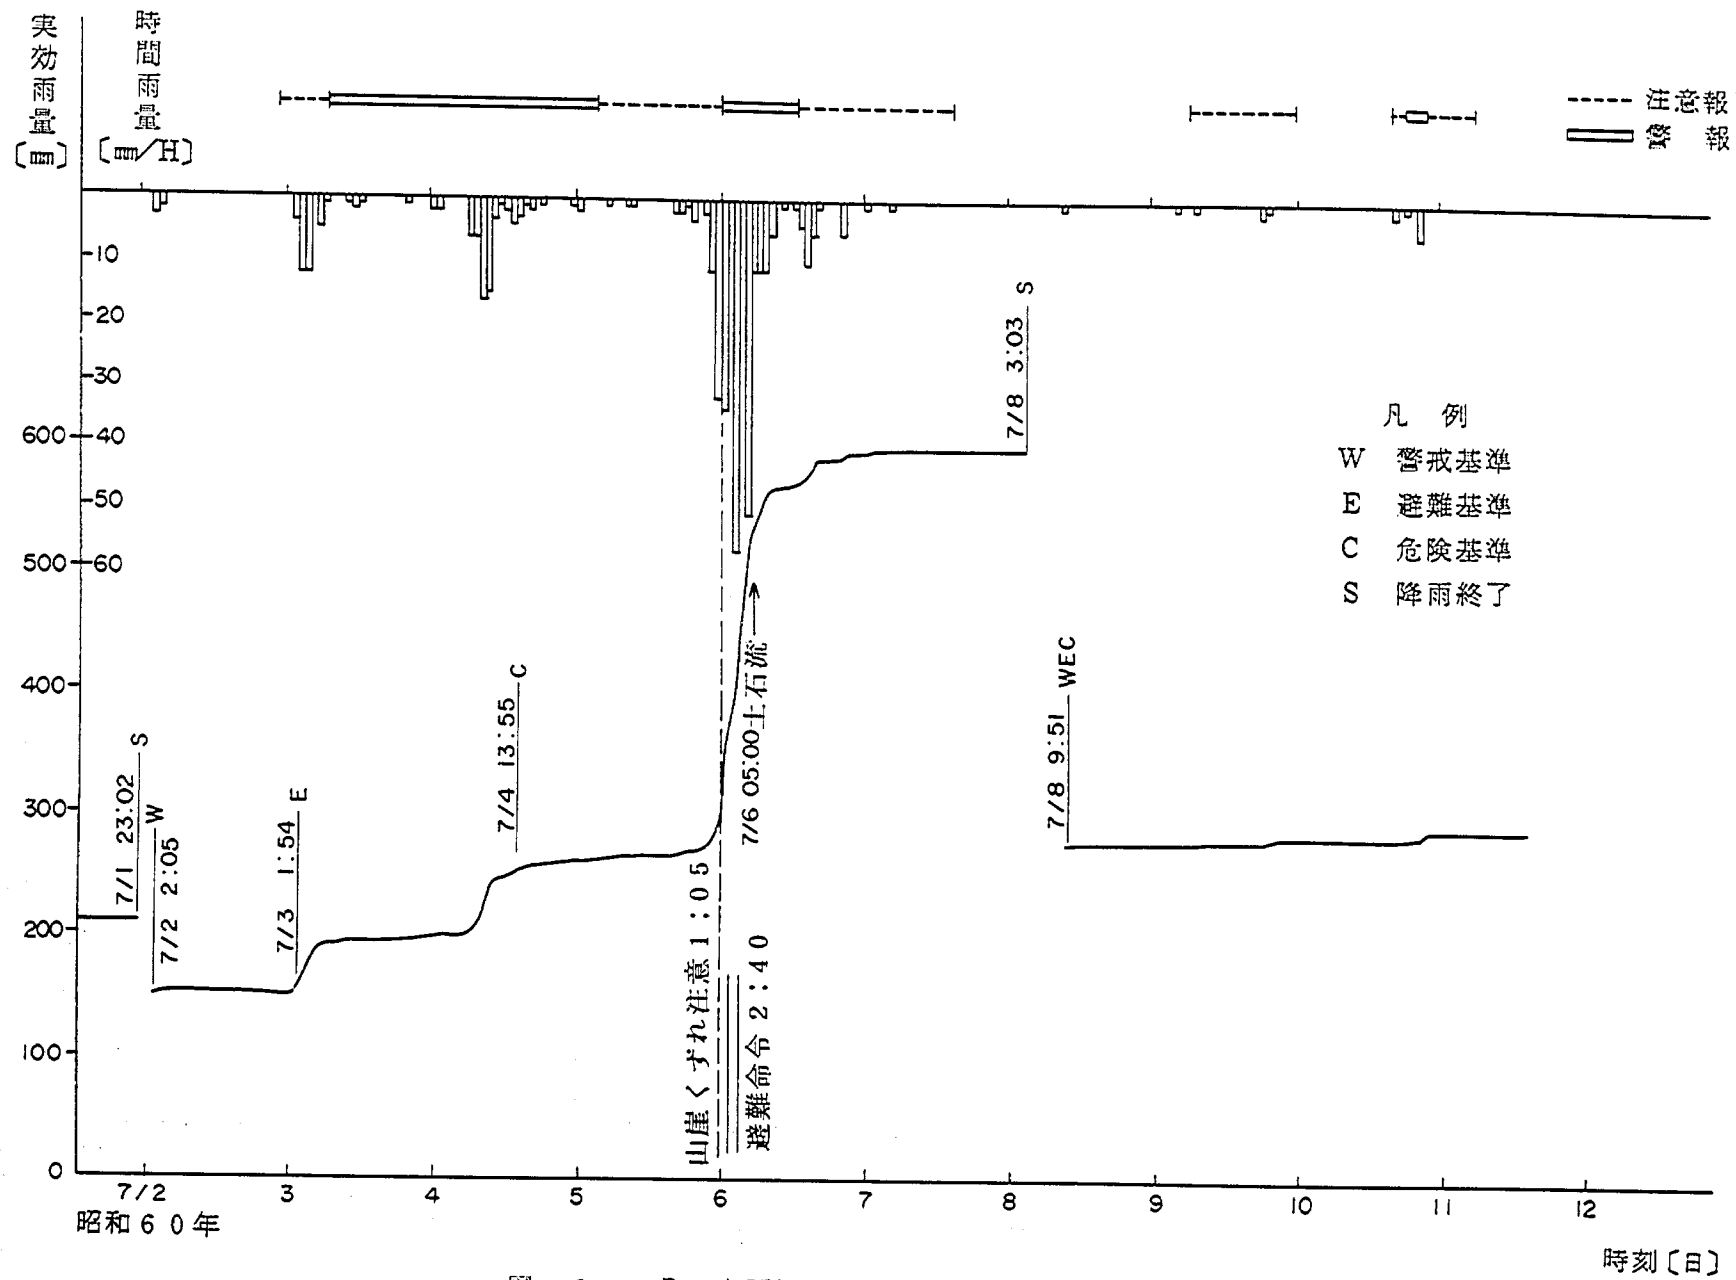
図 - 3 5 - A 土石流発生監視装置の動作状況

6月21日夕から降りだした雨①は、23日15時15分に警戒基準雨量に達し、同日20時31分には避難基準雨量に達している。その後、24日18時20分に危険基準線を突破して降り続け、26日19時20分に降雨終了となっている（降雨終了検出時間を24時間としているので25日19時20分から無降雨状態になったことを意味する）。

土石流発生監視装置で観測した降雨状況と，気象台の大雨注意報・大雨警報との関係を図-35の上の部分に示した。今回の降雨に対して気象台の大雨注意報・大雨警報が非常に多く出されており，発令に限れば土石流発生監視装置の警戒・避難の検出と大きな違いはない。しかし気象台の解除は比較的早く，一連の降雨中においても発令・解除が繰り返されている。これは，気象台の基準が24時間雨量を目安にしているためで，1週間ないし2週間まえからの先行降雨が影響する土石流発生に対しては，危険側になっていると思われる。参考に松江気象台の発令基準を次に示す。
