## 茨城県沿岸侵食対策計画調査報告書

昭和62年 3 月

建設省土木研究所  
河川部海岸研究室

海岸研究室長 宇 多 高 明

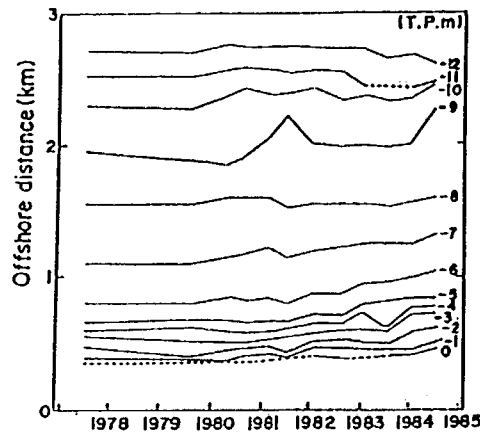
汀線は図-3.14, 3.15のように経年的変化を示すが、同じ期間において例えば測線No. 29のT.P. 0 mよりT.P. -12 mまでの等深線の基準点からの距離（以下、等深線距離と呼ぶ）の変化を調べてみると（図-3.16）、T.P. 0 mからT.P. -7 mまでの等深線距離は互いに良く似た変化を示し、次第に増

図-3.16 大洗港周辺の等深線距離の経年変化

加したことが分かる。等深線の前進量は相当大きく、例えばT.P. -5, -6 mの等深線距離は1978年から1984年までに各々200 m, 230 mも増加した。一方、T.P. -9, -10 mの等深線距離にはかなり大きな変動が見られる。沖合防波堤の設置水深が約10 mであること、また変動の生じている時期が建設時期とはほぼ一致する（図-3.14）ことから、これらの等深線距離の変動はこの構造物の影響と考えられる。

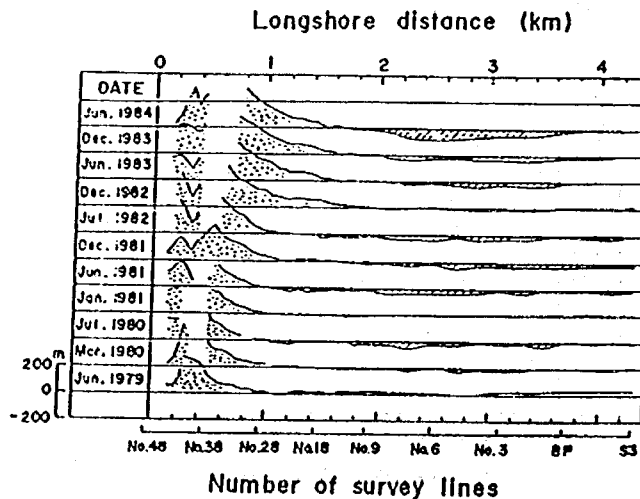
図-3.17 T.P. -2 mの等深線距離の変化状況

化 (図-3.14) と全体的変化状況は良く似ている。しかし汀線はNo. 9付近で急激に後退しているのに対し、T.P.-2 mの等深線距離ではその変化が緩やかである。同様にT.P.-6 mの等深線距離の変化を調べると (図-3.18), その変化状況は図-3.14, 3.17と良く似ている。これらの事実から海浜断

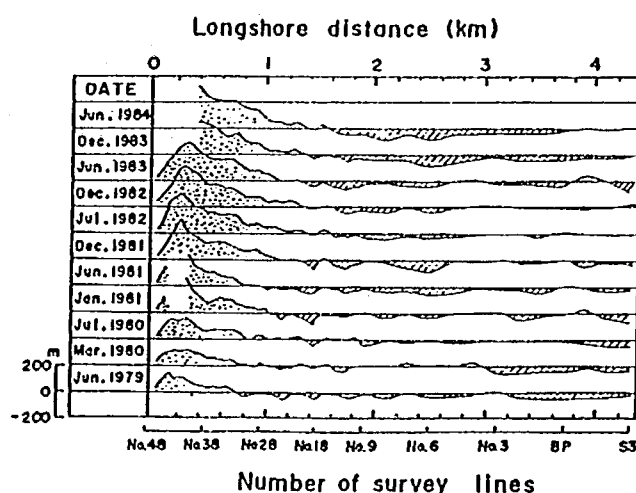
図-3.18 T.P.-6 mの等深線距離の変化状況

面は一体的、一次元的に変形したことが分かる。さらに図-3.14, 3.17, 3.18によると、汀線や等深線の前進量は後退量よりずっと大きく、見かけ上土砂収支がとれていない。この原因は、後述するように陸域の侵食が激しく、ここが漂砂源となり、大きな汀線変化を伴うことなしに侵食土砂が港内に堆積したためと考えられる。

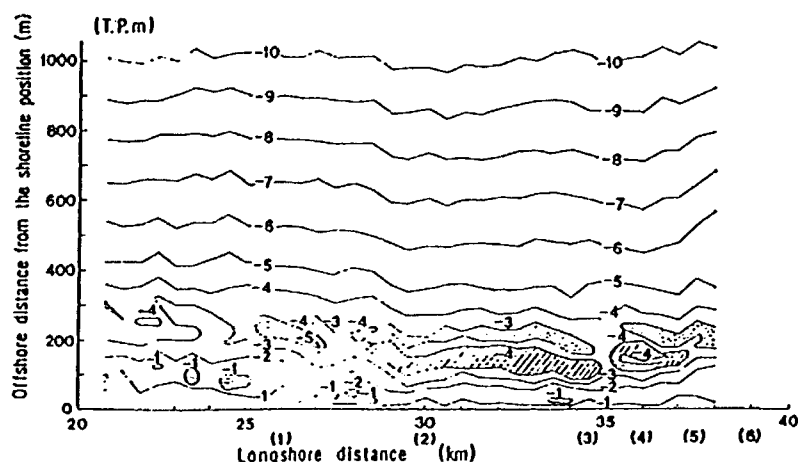
図-3.24 鹿島港北側の海浜の深浅図(1984年10月)

小志崎から39km地点の下津海岸の区間では前浜のすぐ沖が急深であり、大規模なバーが発達していることが分かる。バーのクレストは水深約3mにあり、トラフは約4mの所にある。沿岸距離36~39km地点に位置する明石海岸から下津海岸では、後述するように過去の海岸写真によると広い前浜の緩勾配海浜が存在したが、最近では前浜が狭くなった。このように海岸侵食の生じた場所とバー・トラフの発達位置(図-3.24)とはかなり良い対応を示す。また鹿島港の建設以前からこの区間にのみ大規模なバー・トラフが発達し、それより北側では緩勾配の海浜が存在していたとは考えにくい。結局、北向きの沿岸漂砂が阻止されたことによる侵食が下津海岸付近で最初に生じ、それが次第に北側へ広がったと考えた方が矛盾が少ない。正確には今後深浅測量を行い、それを図-3.24と比較すれば明らかになるであろうが、上記の推定が正しいとすれば、バー・トラフの発達状況から判断して現在は影響が大小志崎まで及んでいると考えられる。下津海岸から計算すると、影響域は約13kmとなる。

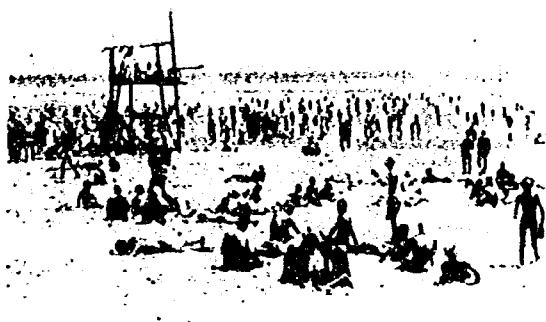
次に経年的な侵食状況を写真により明らかにする。まず下津海岸の1938年の状況(図-3.25)によると、緩勾配の海浜が広がり、多数の海水浴客が見られる。1976年の夏(図-3.26)となると、1938年当時と比較して前浜勾配はやや急になったが、それでも地曳網を行うことができた。その後1980年になると(図-3.27)、前浜は狭くなり、かつて行われていた地曳網を行うためのスペースはなくなった。また海岸の侵食を防ぐために階段護岸が設けられている。この写真では見えないが、階段護岸の近くには突堤が設置され、人工構造物で守られた海岸となっている。これらの構造物により下津海岸では侵食が軽減されたが、代りにさらに北側の区域で侵食が進んだ。例えば下津海岸の北側の小宮作海岸では海岸護岸前面の前浜が完全に消失し、護岸前面を波が洗っている。

図-3.25 下津海岸の海岸状況 (1938年)

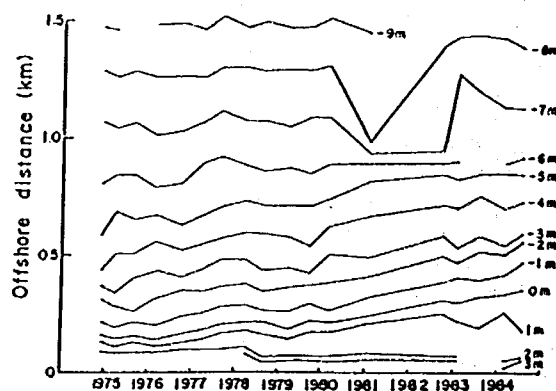
次に海浜断面形の変化を知るために、代表として測線No. 50を選んで等深線の変化状況を調べた(図-3.31)。T.P. 1 m ~ -5 m に対応する等深線距離は1975年以降経年的に緩やかに前進してお

図-3.31 測線No. 50の等深線距離の変化状況

り、とくにT.P. 0 m ~ T.P. -5 m の等深線距離の変化はほぼ平行移動に近いものとなっている。またT.P. -7 ~ -9 m の等深線距離は1980年以後その変化が大きいが、これはこの付近に防波堤が建設されたためである。また、1975年3月から1984年2月までの代表的な4時期の断面形を調べると(図-3.32)、約9年間の間に最大2.8mの厚さの堆積が生じたことが分かる。

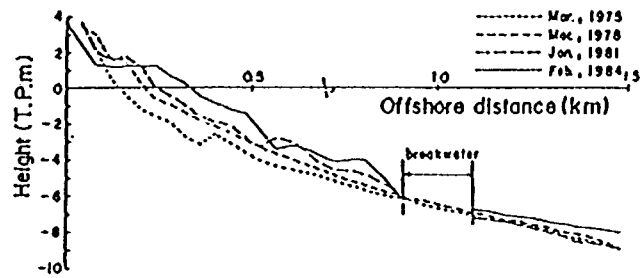
図一 3.32 測線No. 50での海浜断面形の経年変化
