土木研究所資料第2469号

斜面・切土のり面の補強工法に関する調査報告書

昭和62年3月

建 設 省 土 木 研 究 所  
砂防部急傾斜地崩壊研究室

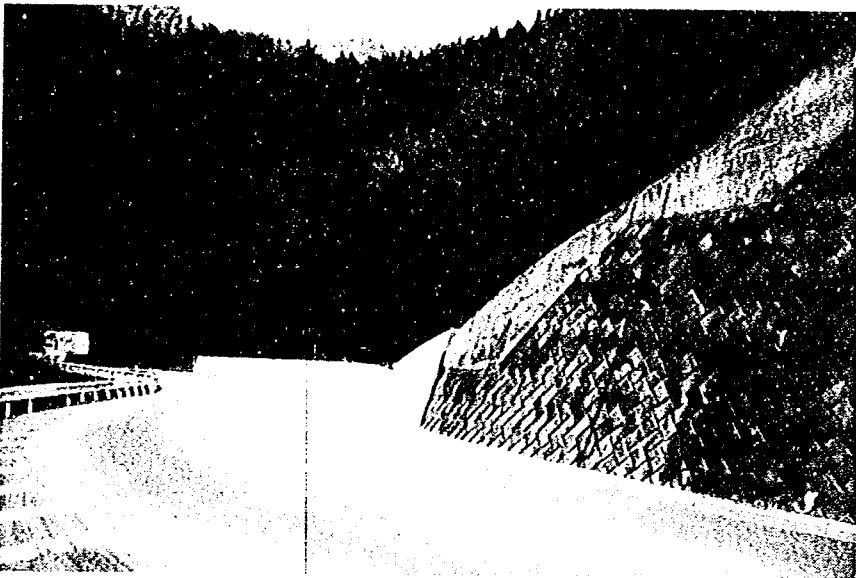
№ 4 （ 57 k 090 m ）

補強箇所全景

擁壁の延長部にはストーンガードがみられないが、将来設置予定？

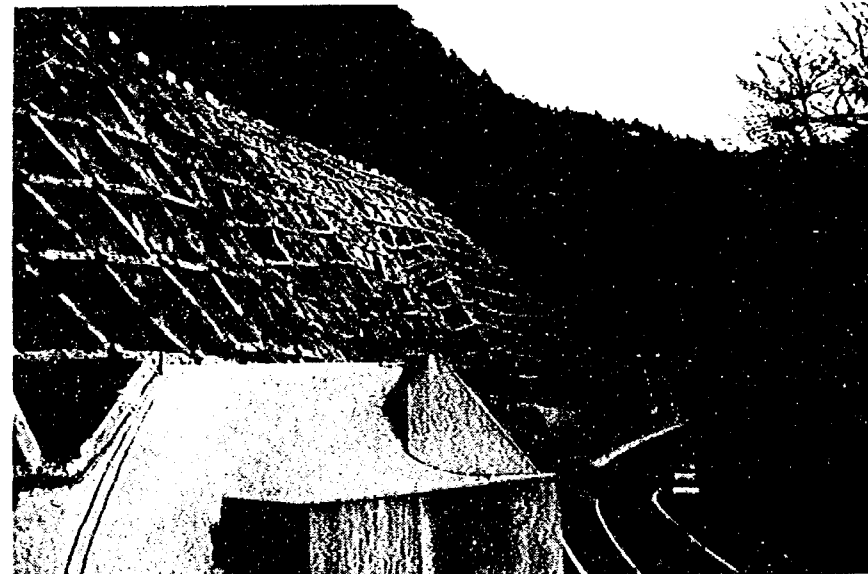
場所打ち枠工とアンカー工を主体にした補強後の斜面状況
