## 昭 和 61 年 7 月 京 都 府 南 部 土 石 流 災 害 調 査 報 告

建設省土木研究所  
砂防部砂防研究室

# 昭和61年7月京都府南部 土石流災害調査報告

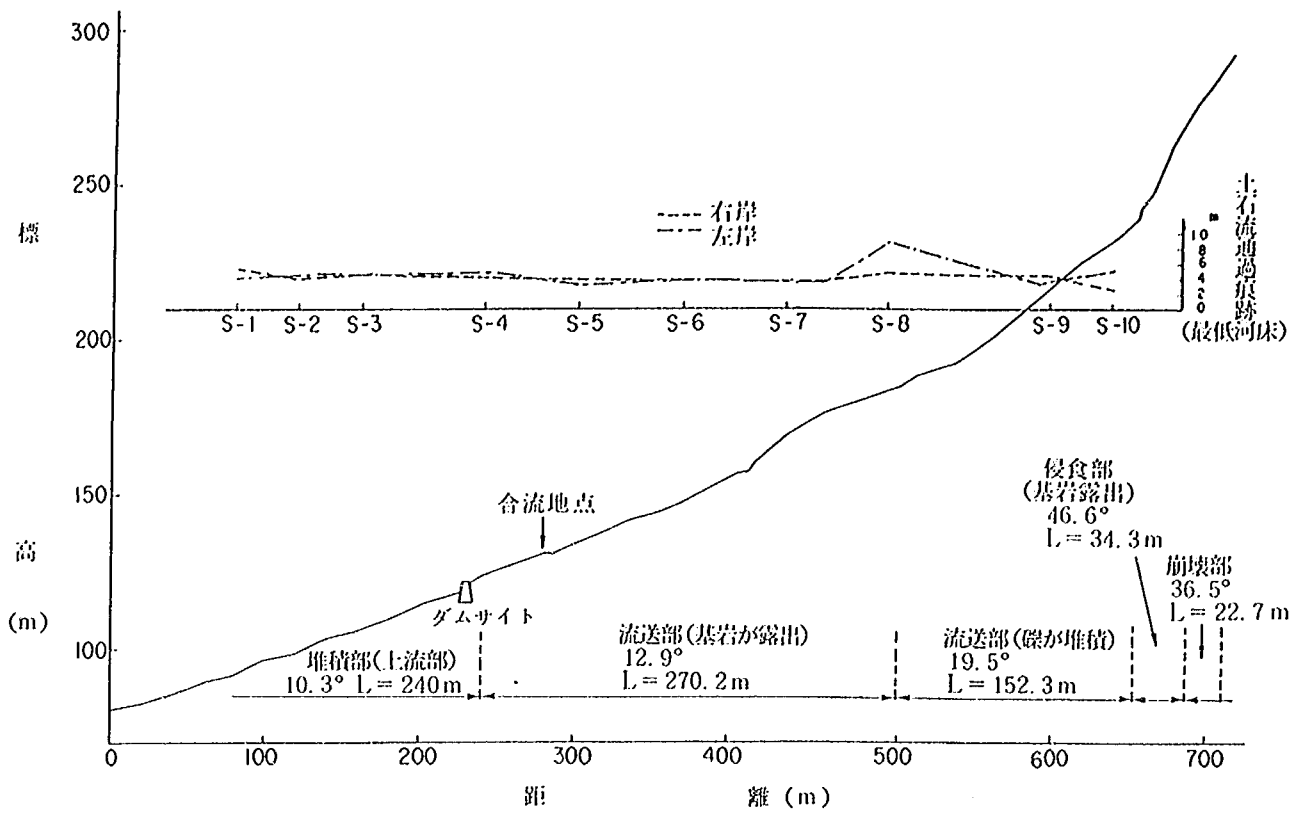
図- 2.3 桜谷川本流縦断面図

本流源頭部S-1斜面(図-2.2)の状況を写真-2.1に示す。崩壊斜面は、水平距離約23m、高低差約17m、最大幅約11mの規模である。崩壊下部の流下侵食部は、水平距離42m、高低差50mで、侵食され基岩が露出している。図-2.3に示すように崩壊部の勾配は $33^{\circ} \sim 38^{\circ}$ (平均 $36.5^{\circ}$ )と比較的緩勾配であるのに対し、流下侵食部は $40^{\circ} \sim 56^{\circ}$ (平均 $46.6^{\circ}$ )と崩壊部に比べて急勾配であり、崩壊は遷急線のすぐ上部で発生している。崩壊部のすべり面は円弧すべり型の形状を呈し、最大崩壊深は1.60mで、平均崩壊深は0.64m、崩壊土量は $208.7 \text{ m}^3$ である。崩壊地の風化層厚は基岩が露出している箇所がないため2m以上と推定される。流下侵食部では測量結果より50cm程度と推定された。

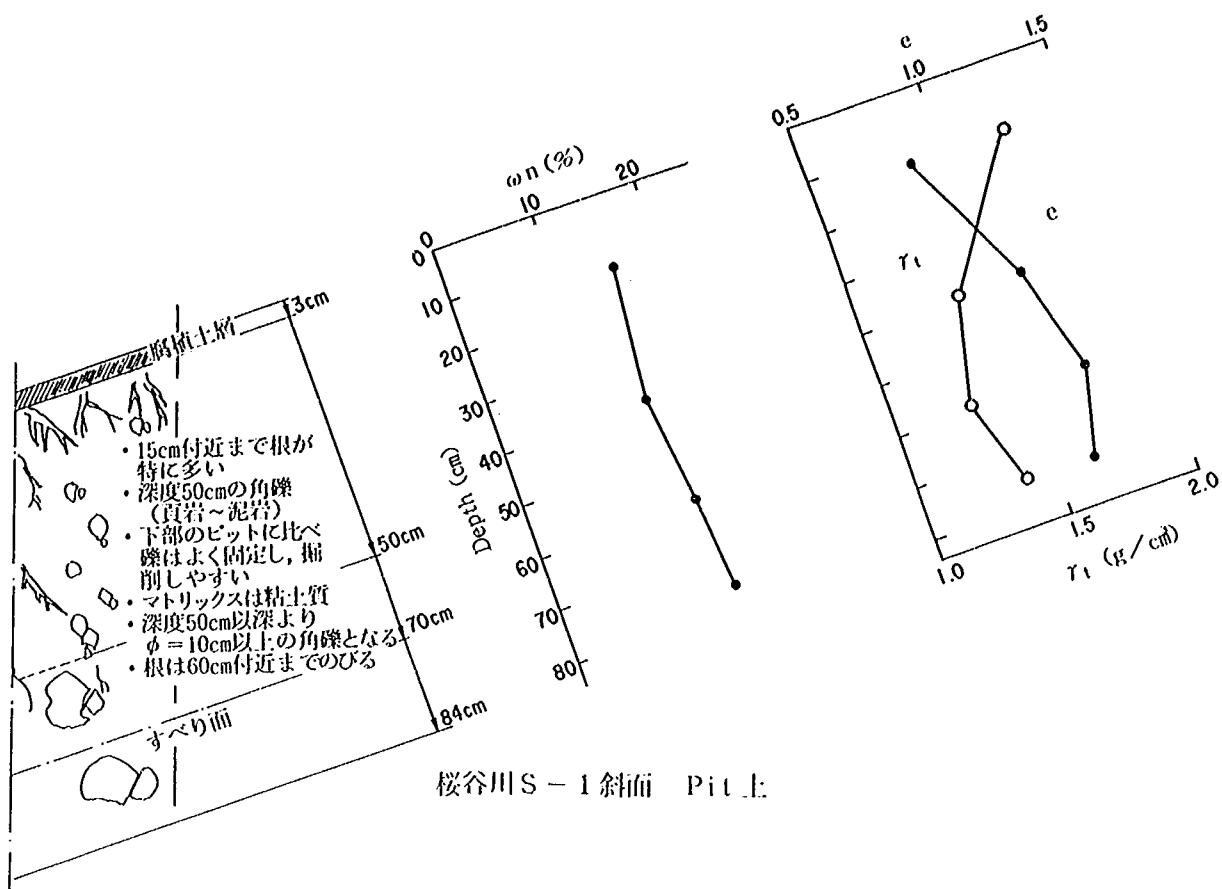
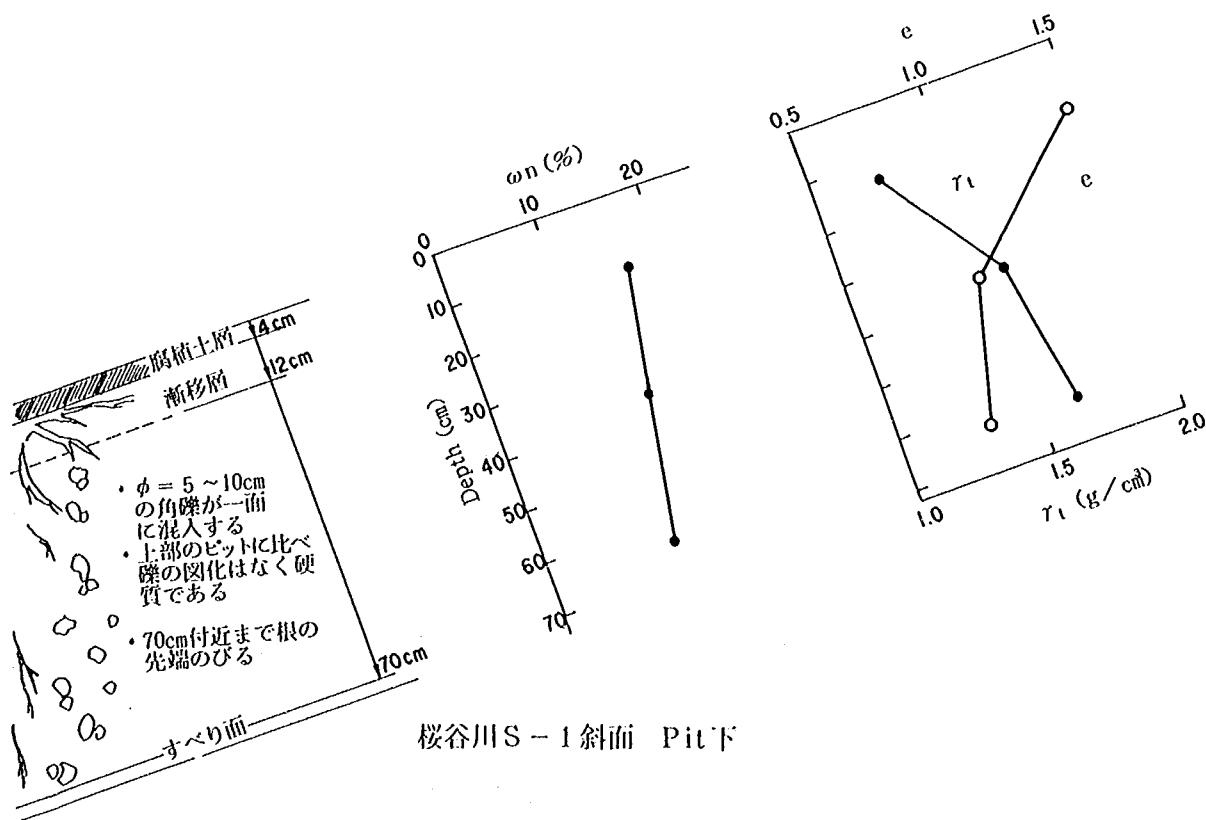
図- 2.6 土層断面図及び密度試験結果

崩壊地上部と下部で採取した試料による粒度分布試験結果を図-2.5に、密度試験結果を図-2.6に示す。図-2.6の中で、 $\omega_n$ :自然含水比、 $\gamma_t$ :湿潤密度、 $e$ :間隙比である。また、図-2.6に土層断面の観察結果を併記して示す。崩壊地周辺の植生状況は、斜面の中腹から下部では樹齢15~20年の杉植林地である。上部はクヌギ等の広葉樹とカン木類が多く、所々に松が生えている。幹の直径と立木本数の関係を図-2.7に示した。立木密度は $0.31/100 (\text{m}^2/\text{m})$ である。

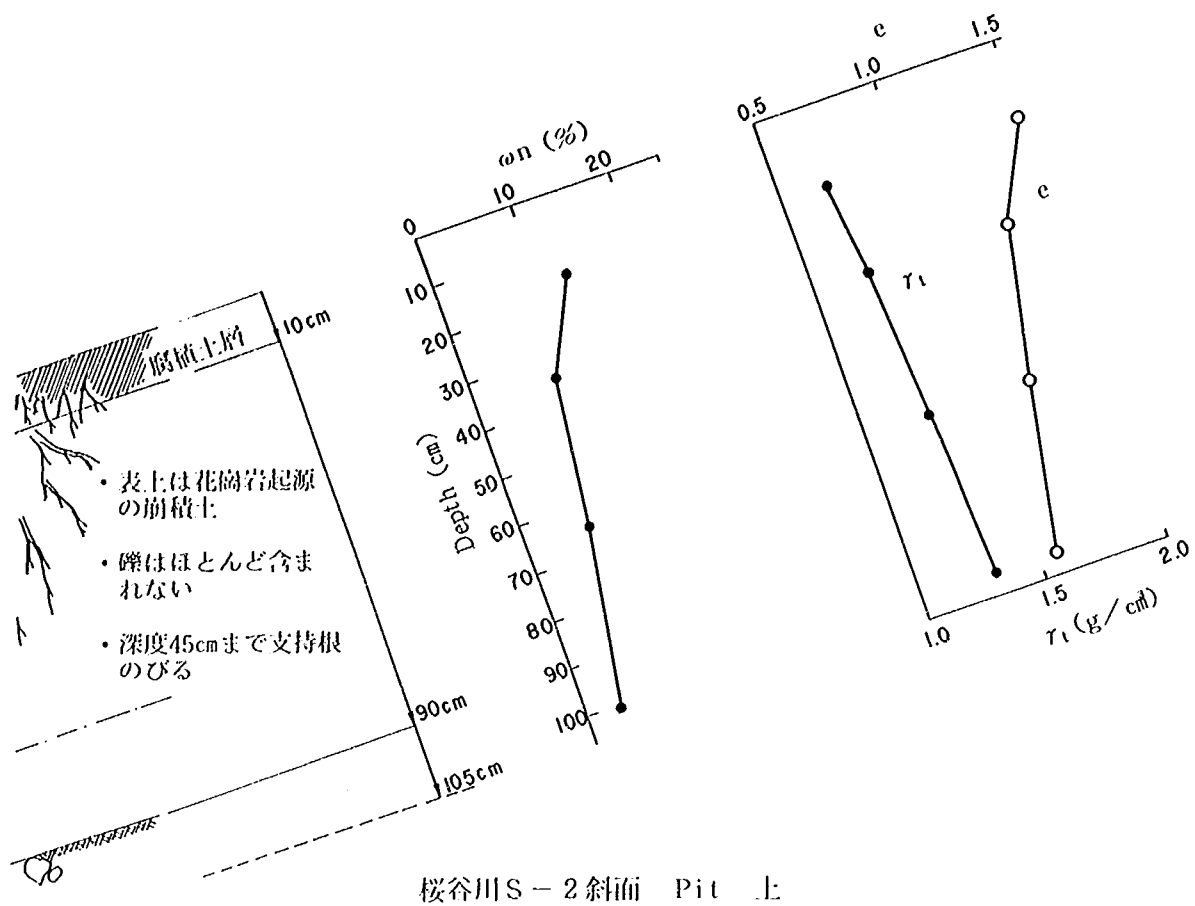
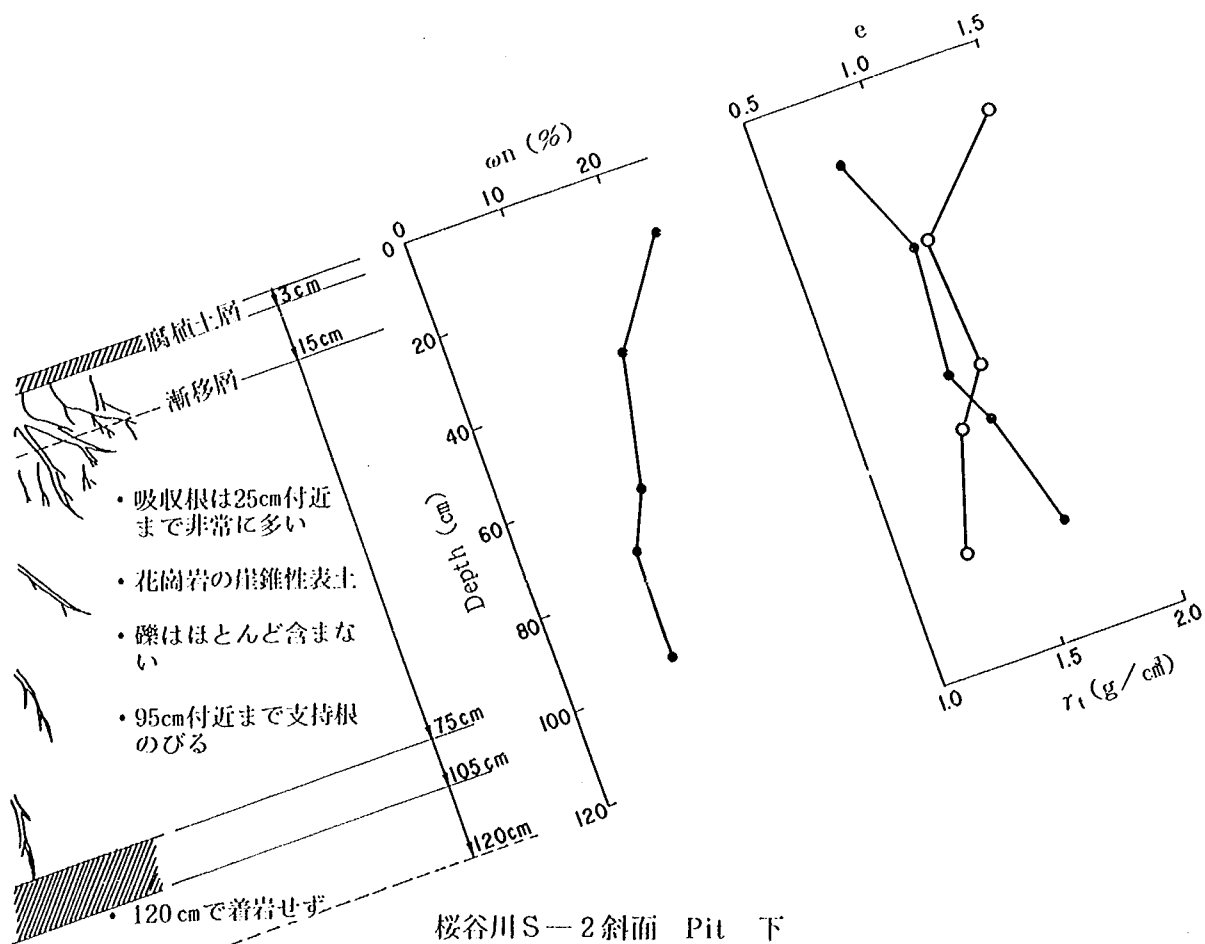
図-2.9 土層断面図及び密度試験結果

崩壊地上部と下部で採取した試料による粒度分布試験結果を図-2.8に、密度試験結果を図-2.9に示す。土層断面の観察結果を図-2.9に併記して示す。崩壊地周辺は、クヌギ等の広葉樹、カン木類が植生する。幹の直径と立木本数の関係を図-2.10に示した。立木密度は $0.20/100 (\text{m}^2/\text{m})$ である。

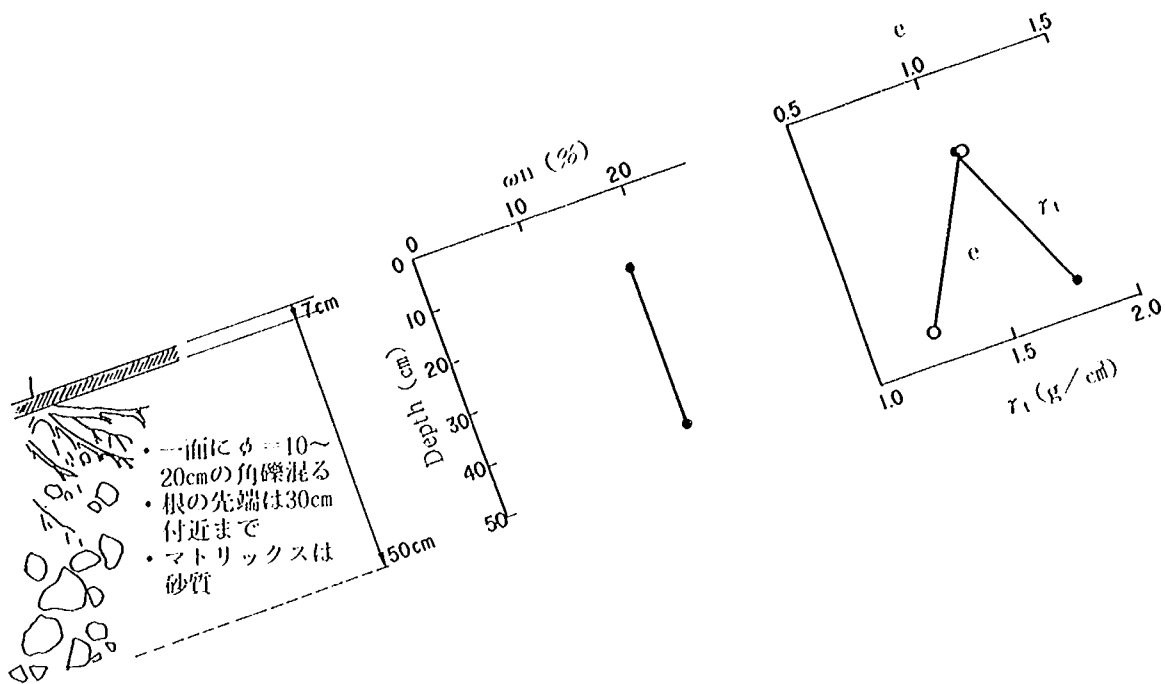
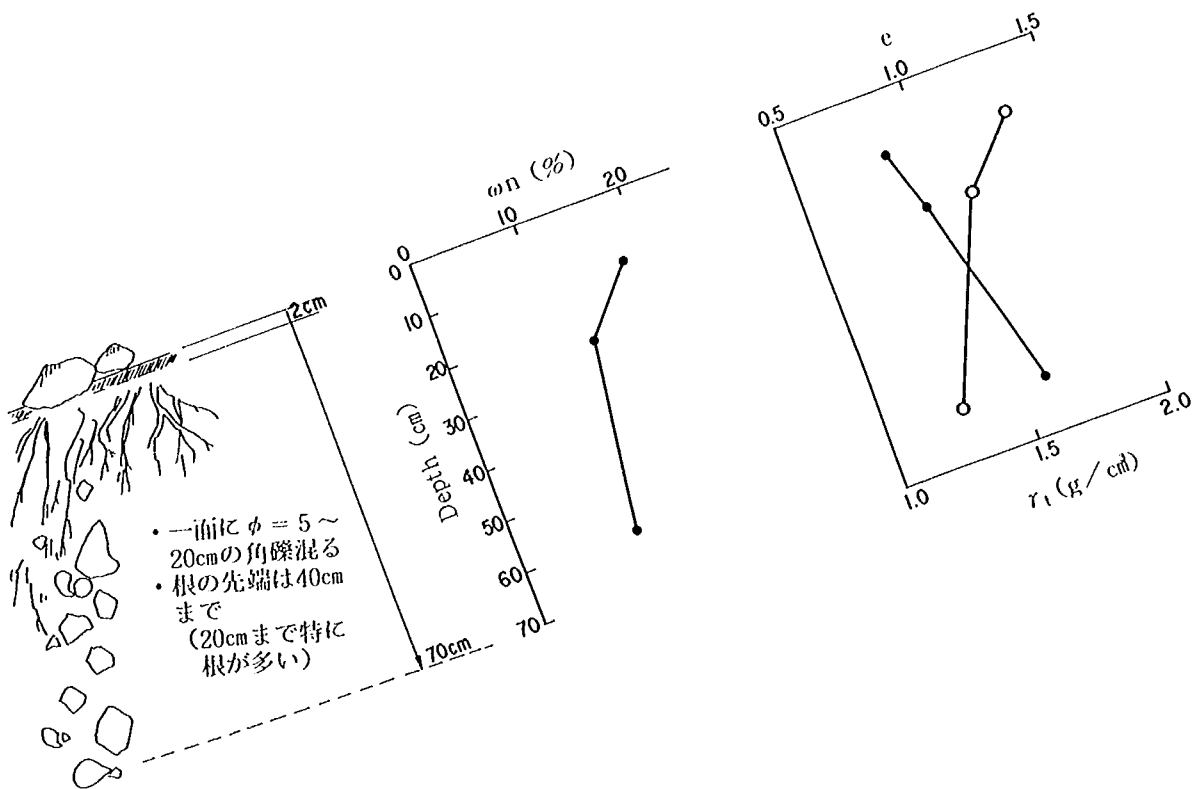
図-2.19 土層断面図及び密度試験結果

土層断面図と密度試験結果を図-2.19に、粒度分布試験の結果を図-2.20に示す。斜面上部に露出する基岩は亀裂が多く、水がしみ出ている箇所やパイピング孔が観察できる。崩壊周辺の植生は、樹齢が10～15年と推定される杉の植林地である。下草、カン木類はほとんど分布していない。杉の胸高直径は5～15cmで、立木密度は、 $0.31/100 \text{ (m}^2/\text{m}^2)$ である。

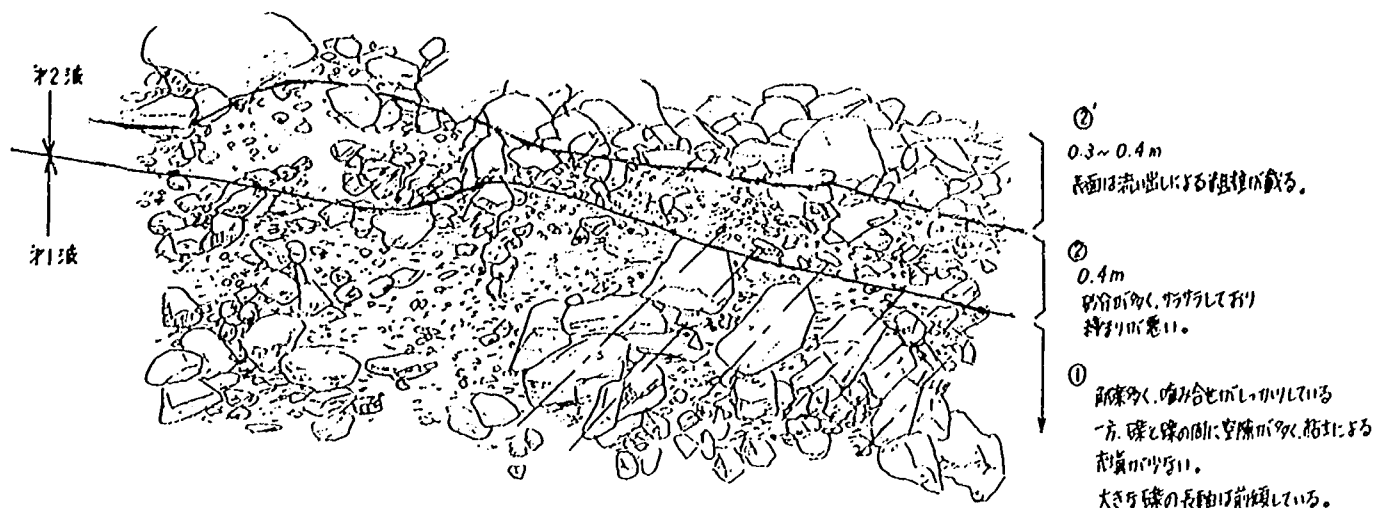
宮田川  
図- 2.22 宮田川氾濫域堆積構造図

氾濫域の観察平面図を図-2.21に示す。宮田川における土石流の氾濫は、土石流の規模が小さかったことと、扇状地の発達がよくないために、向垣外川氾濫域のように拡散しておらず、土砂は川沿いに堆積し、下流の道路等に与えた被害は小さい。氾濫域の堆積断面図を図-2.22に示す。表面部は、細粒分が洗い流され、粗粒礫が多い。表面より10～20cm下部では砂分が多く、深度を増すにつれて20～30cm径の礫が多くなる。堆積している礫は、古生層変成岩質である。粒度試験結果を図-2.23に示す。

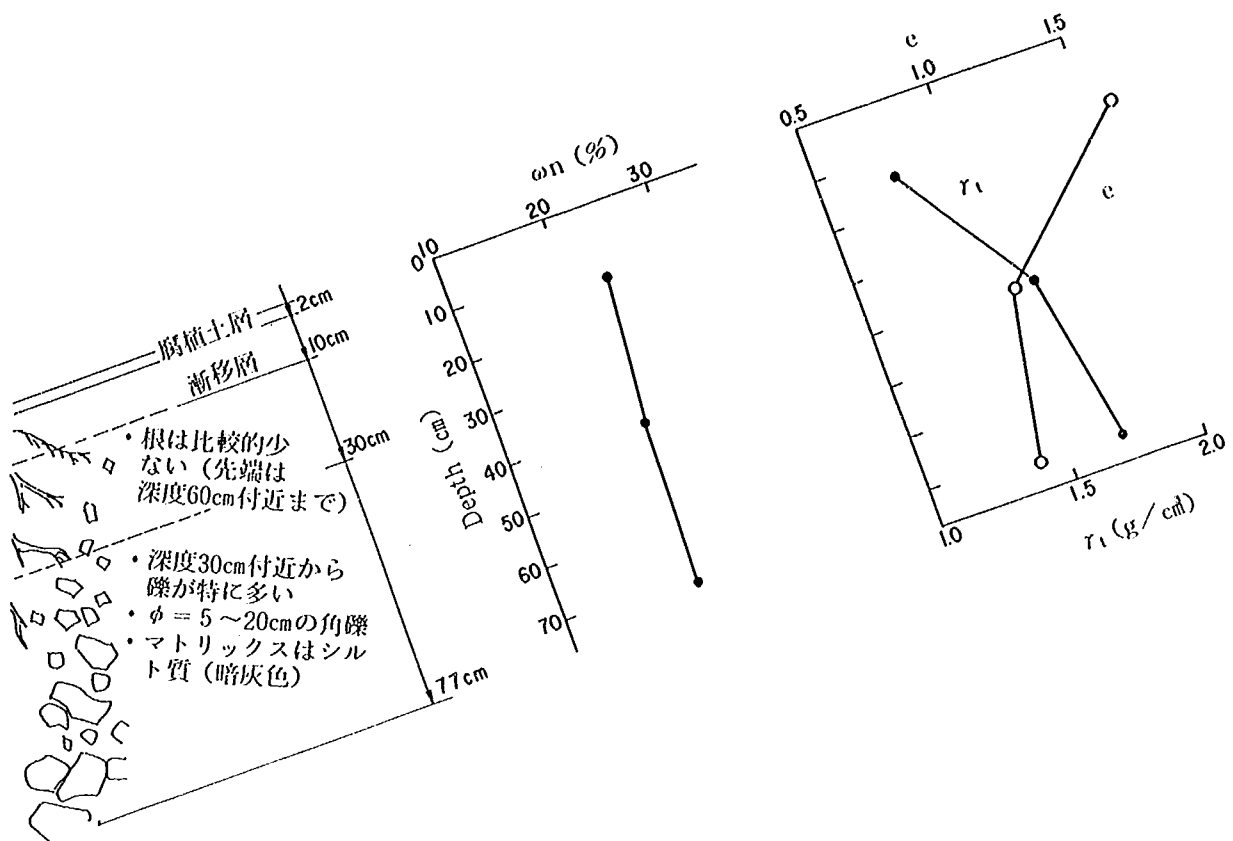
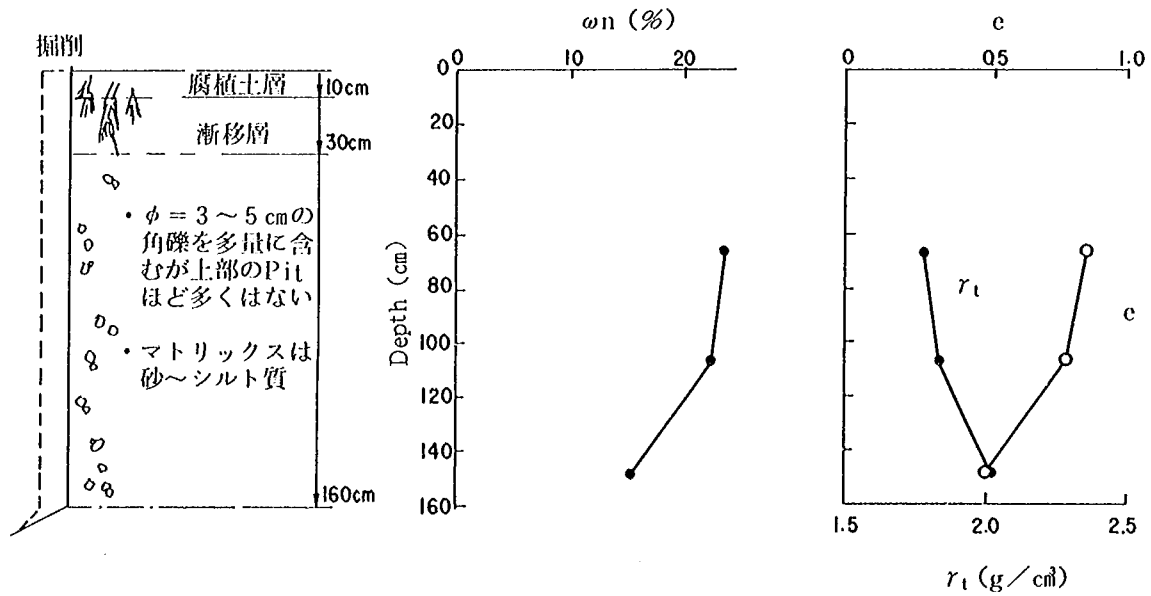
図-2.28 土層断面図及び密度試験結果

崩壊地上部は、杉植林地の中であるが、下草にしだ類、カン木類が多く茂る。地表面から約 2 cm が腐食層、10 cm までが腐食層から表土への遷移層である。根系は他の斜面に比べ少なく、 $\phi = 5\text{ mm}$  程度の根が深さ 0 ~ 30 cm の範囲に集中する。根の先端は 60 cm 付近まで伸びている。礫は古生層の泥岩で深度 30 cm 以深から非常に量が多くなり、礫径 5 ~ 20 cm の角礫が密に分布する。礫は風化が進んでおらず硬い。崩壊下部は、しだ類、笹等の雑草が多く茂る。このため太い根はなく直径 1 ~ 2 mm の細い根が深度 30 cm 付近まで伸びる。礫は、上部と同じく古生層の泥岩で、礫径は小さく径 3 ~ 5 cm の角礫である。

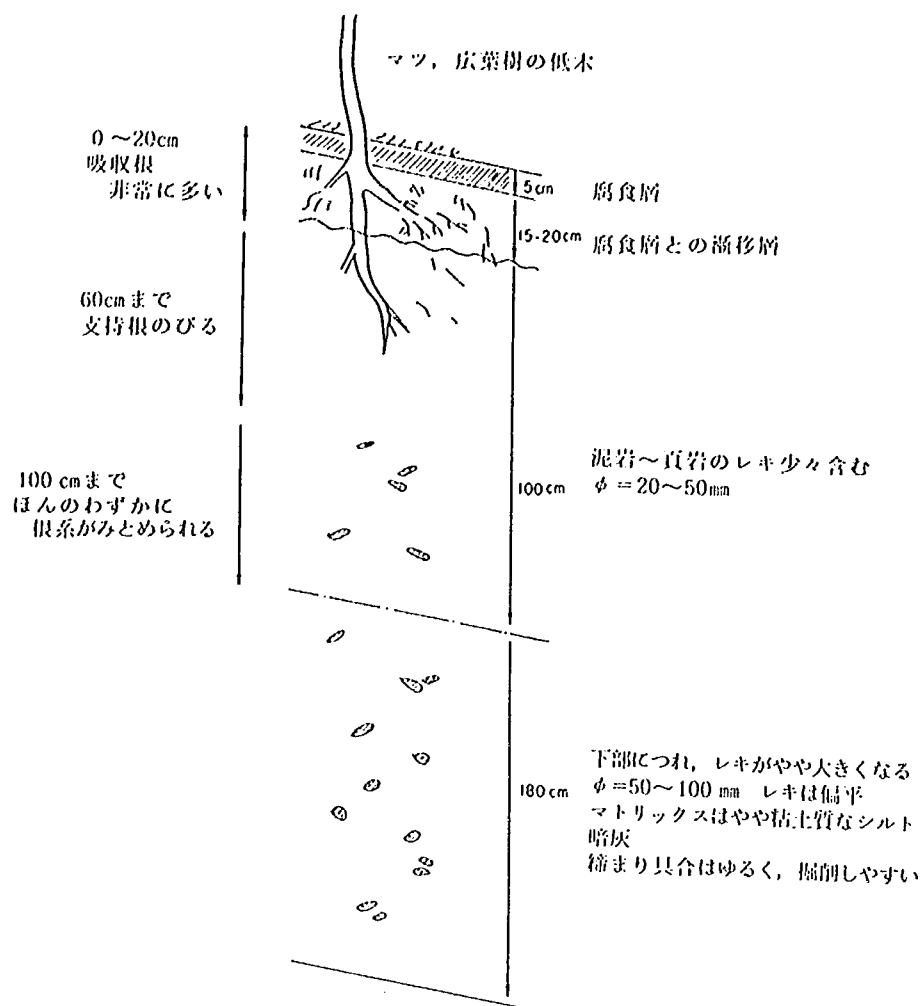
図- 3.4 土層断面図 (水谷川上流部 1)

斜面下部には、石積みが破壊された跡があり、この部分から深さ 1m 程度のガリが存在する。斜面上部は、やや凹状の地形をしている。崩壊地周辺の植生は、松及びカン木類からなる。土層断面の観察結果を図-3.4 に示す。深度 5cm までは腐食土層、5～20cm までは腐食土層から風化土層への漸移層である。崩壊土砂は、測点 No. 20～No. 13 の区間（水平距離 51.9m）を 10m の幅で流下した。平均勾配は  $23.4^{\circ}$  で、崩壊地とほとんど変わらない。流送部には土砂、礫は残っておらず、笹等の雑草が倒されている部分がある。壊積部は、測点 No. 13～No. 6 までの水平距離で 57.6m の区間である。平均勾配は  $8.6^{\circ}$  である。堆積部の観察平面図を図-3.5 に示す。堆積部は、密な状態で堆積している区間と、含水率が大きい状態で堆積している区間の 2 つに分けられる。

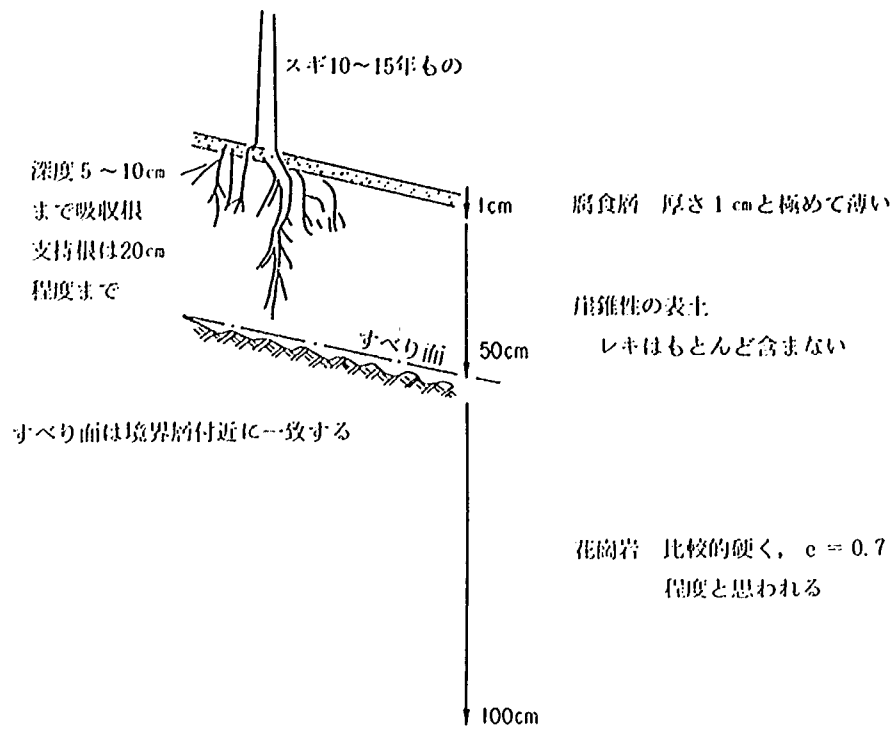
図- 3.9 土層断面図 (水谷川上流部 2)

崩壊部は3つの崩壊が重なって発生しており、主な崩壊の規模は、水平距離11.5m、高低差11.5m、最大幅10mである。崩壊地周辺の地質は、花崗岩である。崩壊は、花崗岩基岩と表土とを境界面とする表層滑落型崩壊である。このため崩壊深は平均で0.52m、最大で0.7m程度とほぼ一定である。斜面内には大きな凹凸はなく、基岩が露出する。崩壊土量は、77.2m<sup>3</sup>である。なお、他の崩壊も全て含めた崩壊土量は、154.8m<sup>3</sup>である。地形は、やや凹状の地形であるものの、冠頂部から上部約10mは屋根であり、崩壊部背後には大きな集水域を持たない。植生は、植林された杉林よりなる。樹齢は、10年から15年生程度のものが密に繁茂している。図-3.9に土層断面の観察結果を示す。深度1cmまでが腐食土層であり極めて薄い。深度50cmまでが花崗岩起源の崩積土、これ以深が花崗岩基岩となる。崩積土の中には礫は全く含まれていない。崩壊土砂は、測点No.21～15の区間(水平距離49.3m)を10～11mの幅で流下した。この区間は、表層土が30～50cmの深さで侵食されている。

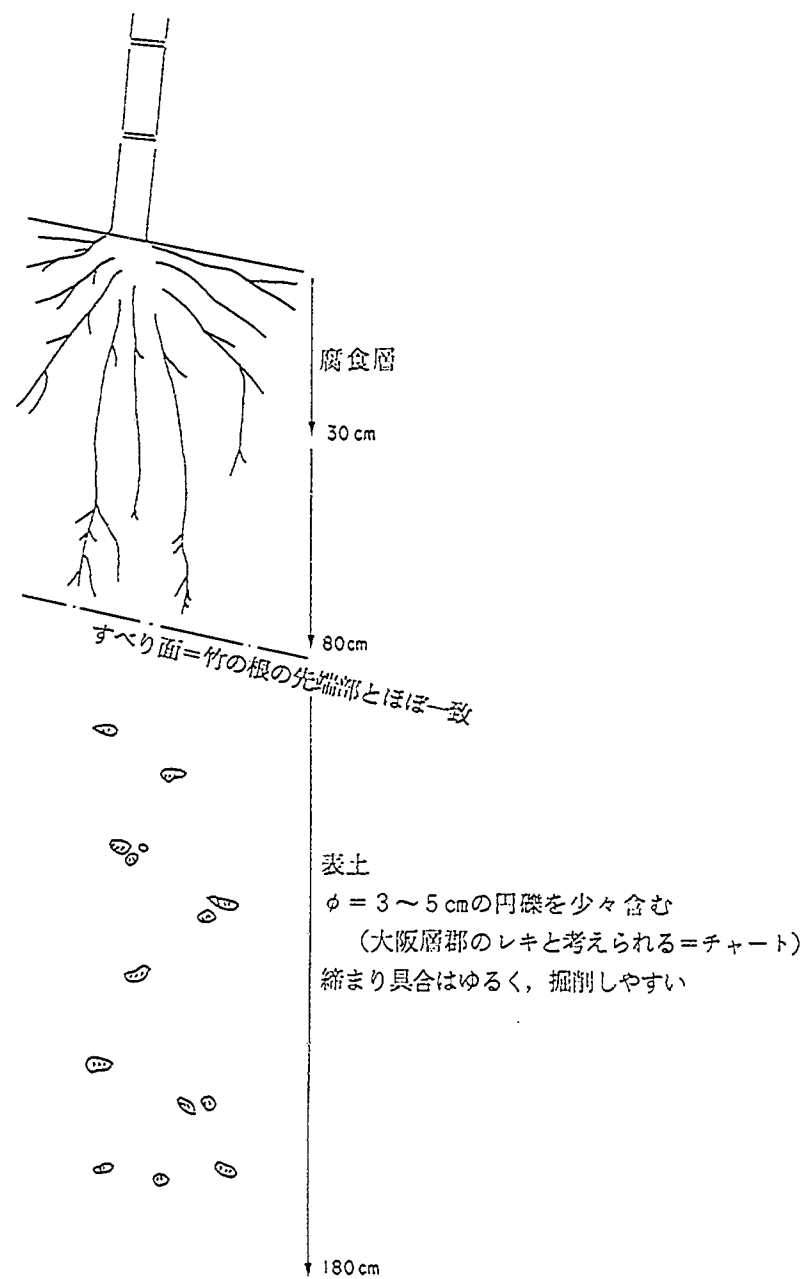
図-3.13 土層断面図(笠置山南斜面)

崩壊地の規模は、水平距離 26.5 m、高低差 19.6 m、最大幅 18 m である。斜面の勾配は、 $39.5^\circ$ 、平均崩壊深 0.78 m、最大崩壊深 1.2 m、崩壊土量  $185.4 \text{ m}^3$  である。崩壊は花崗岩基盤岩と上部に堆積した表土との境界面で発生しており、崩壊面には基岩が露出している。表土は、大阪層群から供給されたと思われるチャート礫が混入している。植生状況は、竹林よりなり、崩壊土塊に竹を乗せている状況から、崩壊地も竹林であったと思われる。竹の直径は、7.5 cm と一定している。立木数及び立木密度は、それぞれ 176 本、 $0.77 / 100 (\text{m}^2 / \text{m}^2)$  である。図- 3.13 に土層断面の観察結果を示す。地表から深度 30 cm まで腐食土層、以下深度 180 cm までは表土が続く。竹の根が深度 70 cm まで伸びている。すべり面は竹の先端部とほぼ一致している。

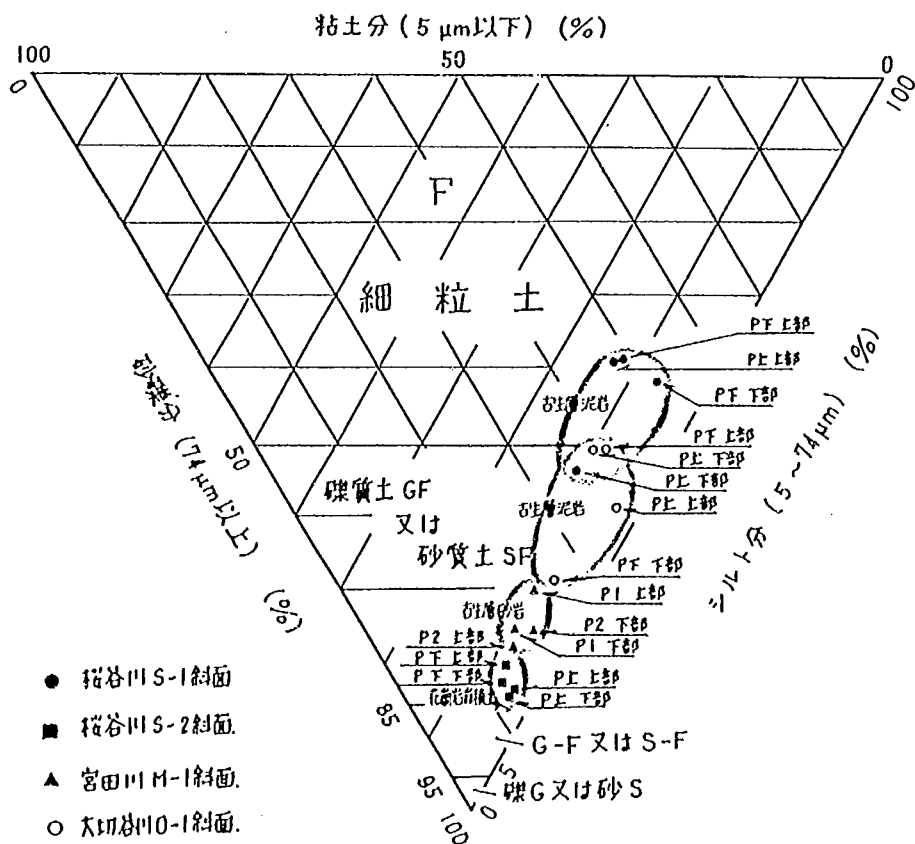
図-4.3 比重浮ひよによる粒度測定を行なった場合の三角座標

各崩壊地の粒度試験結果を日本統一土質分類に準じた三角座標にまとめると図-4.3のようになる。表-4.3に各崩壊地の粒度分布の一覧表を示す。これらによれば全試料において粘土分の含有量に

大差がないものの、宮田川M-1、桜谷川S-1斜面ではシルト分25%以下の砂質土(SF~SG)から細粒土(F)に分類される。図-4.3、表-4.3より、同じ古生層変成岩においても風化の程度によって細粒分(特にシルト分)の含有量に差がみられる。花崗岩風化部においては、砂礫分が80%以上の砂質土であることがわかる。

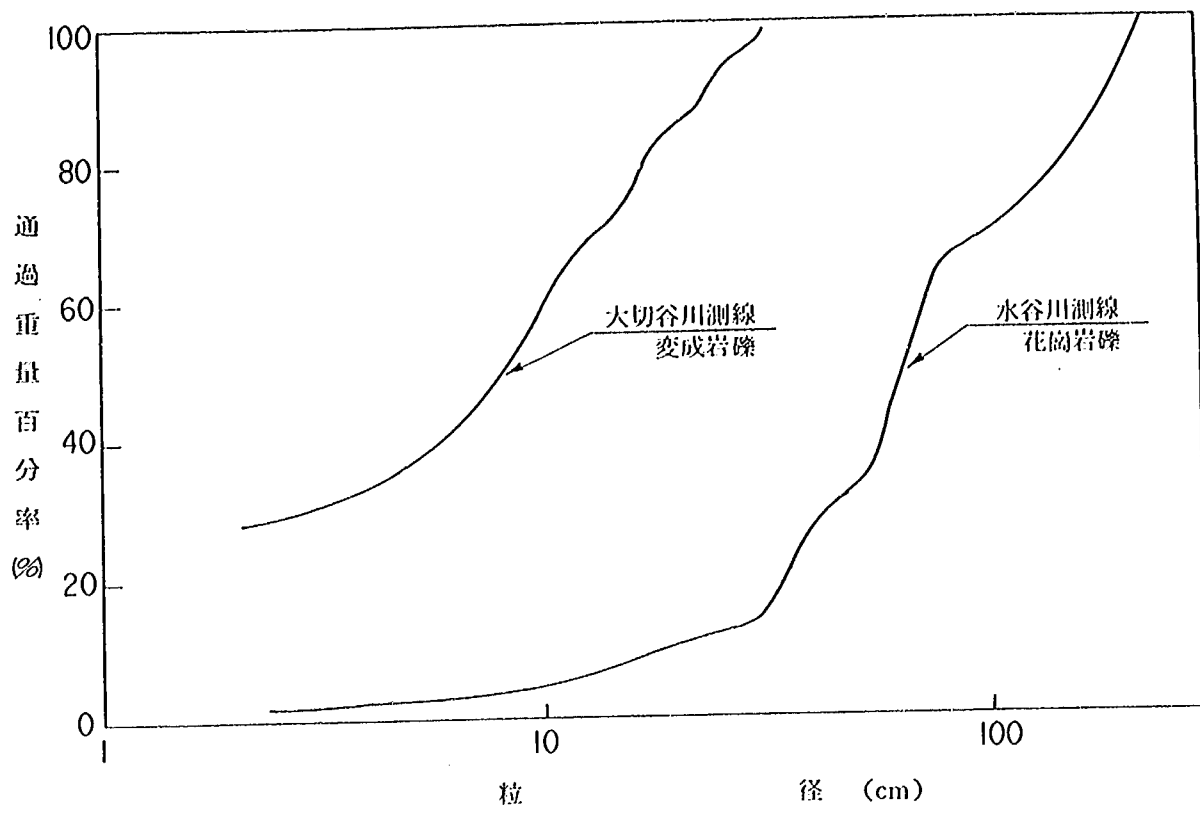
図-4.4 氾濫域粒度 (花崗岩と古生層変成岩)

各溪流における土石流堆積礫径の一覧表を表-4.6.に示す。調査溪流4溪流のうち、宮田川、大切谷川は変成岩地域の溪流であり、水谷川は花崗岩地域である。また、向垣外川の堆積礫は主に花崗岩である。これら両者の堆積礫には、礫径に大きな差がみられる。粒度分析における60%粒径は、向垣外川で65cm、水谷川で76cmに対し、宮田川で27.5cm、大切谷川で12cmとなり花崗岩域の礫が変成岩域の礫に比べて大きい。これは、変成岩では節理が発達しており、比較的細かく破碎されるのに対し、花崗岩は節理が発達していない限り、破碎されにくいという性質があるからと考えられる。この礫径の差は、当然土石流の破壊力にも反映されるはずであり、向垣外川、水谷川における構造物の被災程度が宮田川、大切谷川より大きくなった原因の一つと考えられる。特に両者の差の大きい水谷川と大切谷川の粒度分布曲線を図-4.4に比較して示す。
