## 九十九里海岸侵食対策調査報告書

建設省土木研究所  
河川部海岸研究室

# 九十九里海岸侵食対策調査報告書

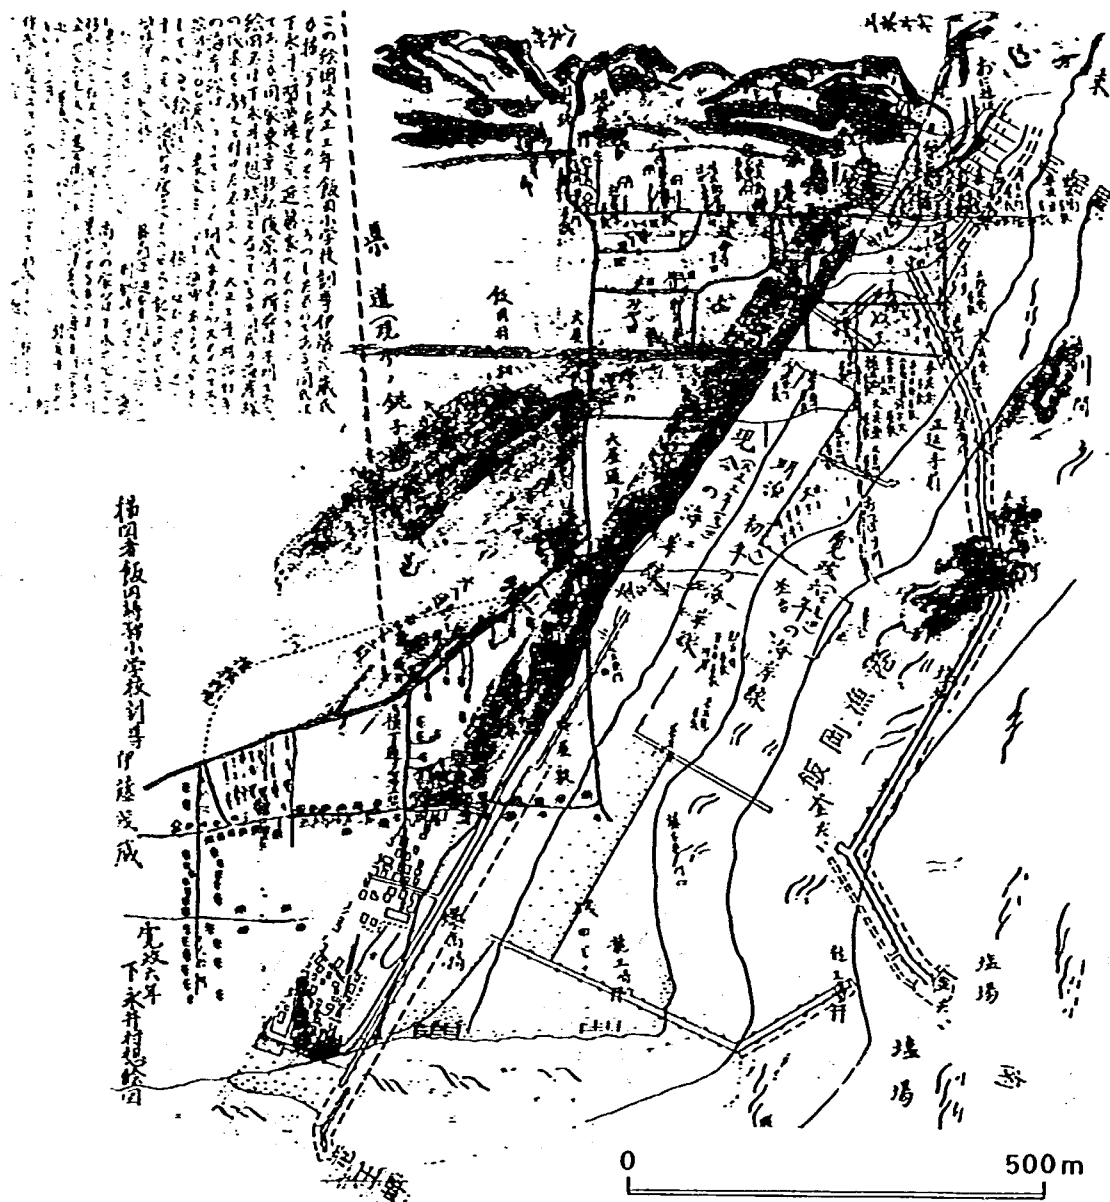
図-3.2 下永井村想絵図と現況の比較

ることができる。この絵図は寛政6年(1794年)に描かれた原図を大正3年に当時飯岡小学校の伊藤茂蔵氏が写したものとされており、図中には、寛政6年、昭和初年、大正3年の三つの海岸線が時代とともに陸側へ移動したことが示されている。また、図-3.2には現在の海岸状況も併せて示したが、昔は現在の飯岡漁港の防波堤先端付近に海岸線が位置していたことがわかる。同様に、図-3.3は昭和5年3月頃の状況を示す絵図に現在の海岸線を記入したものである。昭和5年当時平松地先に敷かれていた海軍の電話線付近まで海岸線が後退した。

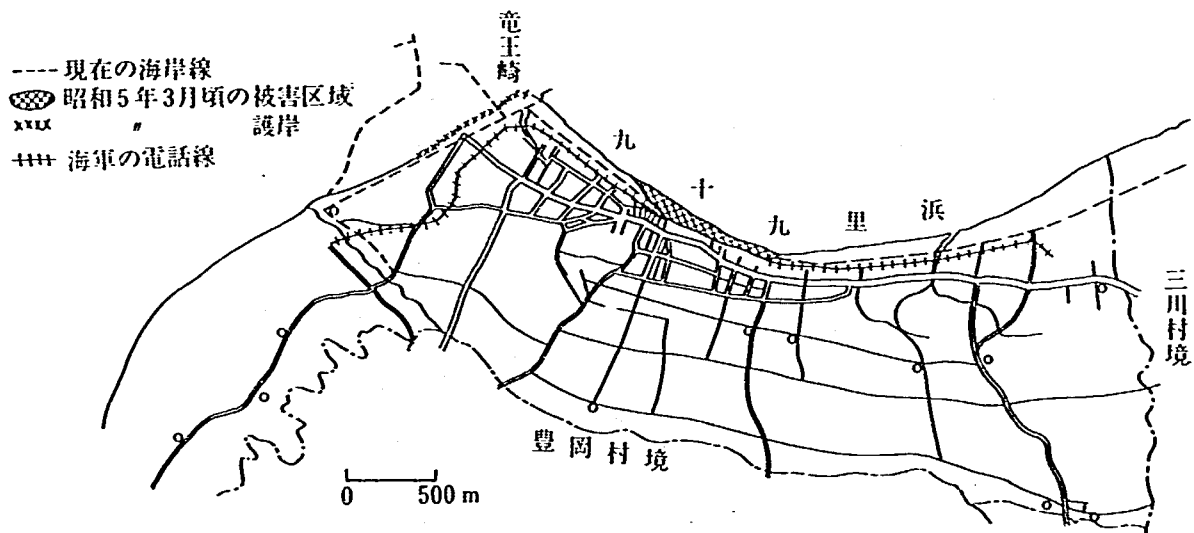
図-3.3 昭和5年3月頃の飯岡海岸絵図と現在の海岸線

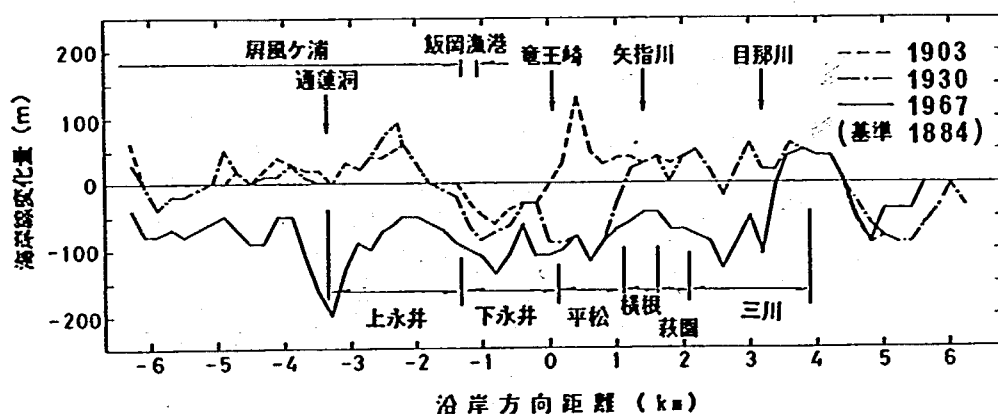
図-3.4は、4枚の地形図から作成した汀線変化を示す。まず、上永井地先や屏風ヶ浦では1903年～1930年の26年間には顕著な変化は見られなかったが、1930年～1967年の37年間には大幅な崖後退が生じている。これは、この期間に大きな台風が数多く来襲したことと対応するものと考えられる。次に、下永井地先の海岸線は経年的に後退しており、また平松地先では1884年～1903年に海岸線が前進し、その後後退している。さらに、横根地先以西(矢指川～目那川)においては、1930年までは大きな汀線変化は見られないが、1930年～1967年の間では大幅な汀

図-3.4 地形図による飯岡海岸の汀線変化比較

線後退が生じた。汀線後退量は平均約 100mで、このほとんどは1964年災害によるものと考えられる。

ところで、堀川・砂村の後退速度に基づいて、1903年を基準として1967年まで64年間の崖後退量を計算すると、59mの後退となる。一方、図-3.4によると後退量の下限値は40m、上限値は 200m、また平均値は82mとなる。この平均値は飯岡漁港より東側5,200m区間を200mピッチで求めた結果であり、1万分の1の図より求めた。したがって読み取り時の誤差を考えると、本研究で求めた後退量と堀川らの値とはほぼ対応していると考えられる。また、後退量は沿

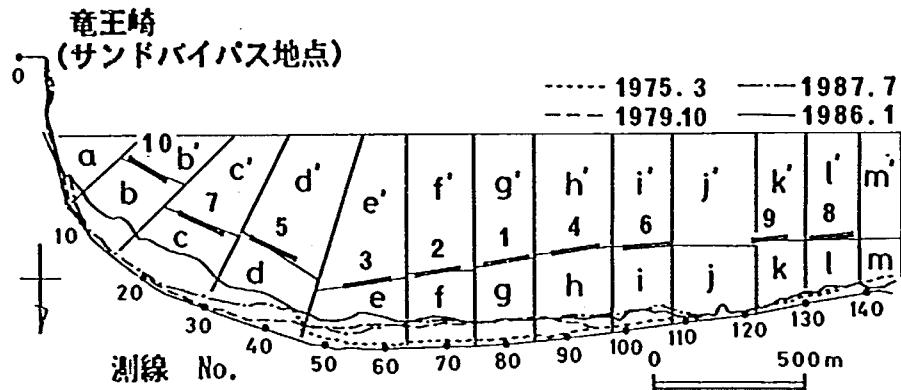
図-3.9 離岸堤群周辺の汀線変化と土量計算のための区域分割

離岸堤設置後、堤背後の汀線は次第に前進したが、個々の離岸堤背後にトンボロが形成されるのではなく、離岸堤群の背後で全体的に汀線が前進した（図-3.9参照）。すなわち群としての効果が表われている。また汀線位置の経年変化傾向を調べると、まず西部で汀線が前進し、次第に東部へと汀線の前進区域が広がっている。これは沿岸漂砂の上手側に位置する飯岡漁港の浚渫土砂が、竜王崎先端の汀線付近より供給されたため生じた変化である。次に汀線変化に対応した沖合部を含む広い区域の地形変化について調べることとし、図-3.9に示すように、離岸堤岸側と沖側を各々13、12個の小区域に分割し、この区域内の土量変化を調べた。ただし、各区域の面積はどれも異なるために、単なる土量変化の比較では相互の比較は不十分である。そこで各区域の面積で土量を割ることにより地盤高の変化量の平均値を求めた（図-3.10）。図-3.10(A)は離岸堤岸側の、(B)は沖側の各小区域の平均地盤高の変化を表わす。まず離岸堤背後に注目する。平均地盤高は最初e～hの間で増加し、その後離岸堤の建設が進むにつれ地盤高の増加区域が左（東）側へと移動した。また、特に1986年1月の測量によると、C地区のように著しく大きい堆積も見られた。これと対照的に同一時期、下手側のh～j区間では著しい堆積は見られない。

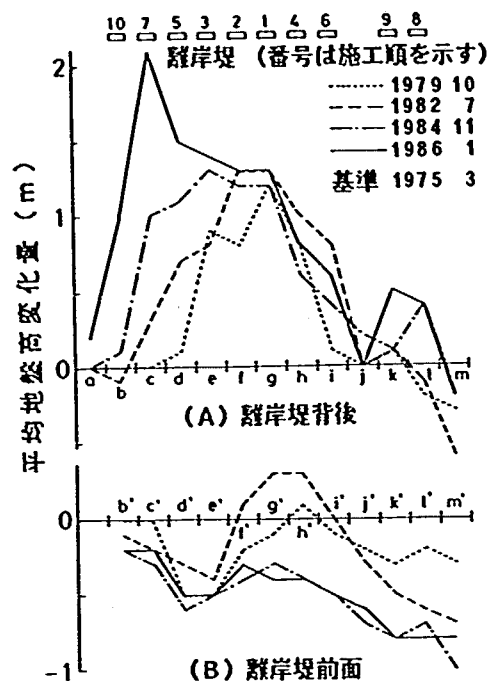
離岸堤背後ではいずれの地区でもほぼ地盤高の変化は正、すなわち堆積が生じた。これに対し離岸堤沖では地盤高の低下が見られる。とくに1986年になると西側ほど地盤高の低下が著しい。結局、離岸堤沖では侵食が起きたことがわかる。また、離岸堤沖の地盤高の低下量の分布

図-3.10 離岸堤周辺の平均地盤高の変化

と、岸側の増加量の分布とは基本的に異なっており、前者では西側ほど絶対値が大きいのに対し、後者では区間 a～b を除けば東側ほど絶対値が大きい。このことから、沖合部の侵食は単に岸向き漂砂によって離岸堤内へ運び込まれたものではないと考えられる。

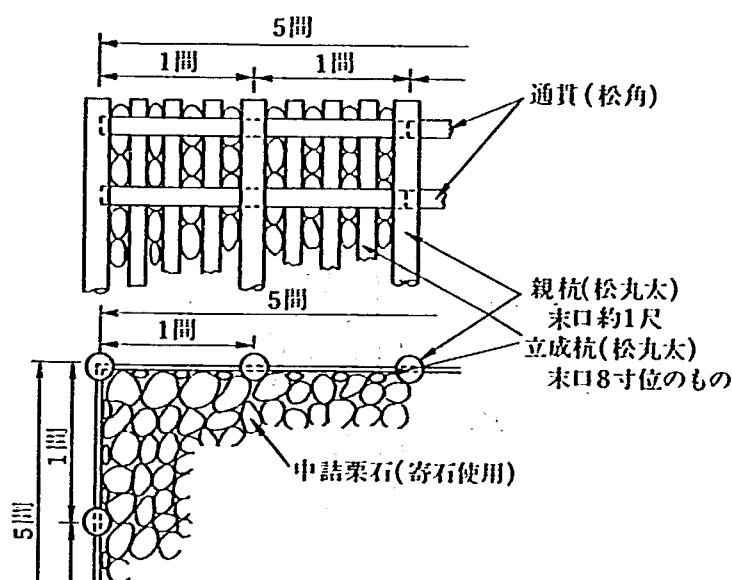
飯岡町は古くから漁業の盛んな町であり、漁業基地としての波止場を激浪から守る対策も昔から行われてきたようである。天保時代の対策工は石詰枠工（図-5.5）である。当時、竜王崎は海にかなり突出し、舟運の発着地となっていた。そのため、波浪の影響が強く、被災することが多かったようである。石詰枠工はその基部の補修が常に行われ、併せてその周辺の海岸線維持のためにこの工法が施工されたようである。天保時代、波止場工事と唱えて下永井、平松地先に延長約90m施工されたと伝えられている<sup>5)</sup>。天保の俠客、飯岡の助五郎もまた私財を投じ、この枠工を施工して住民に尽くしてきたといわれている。

図-5.5 続枠工（天保年間）

| 時代 | 工 法 名 | 構 造 形 式 | 施工に至った背景 | 効果, 利点等 | 被災状況と原因 | |
|---|---|---|---|---|---|---|
| 明治<br>以後 | 石詰枠工 | | 船運の発着地であった波戸崎とその周辺の海岸線保全のため、天保年間に施工された。 | ○材料が現場で容易に調達できた。 | | 沈床がなく、根入れが浅い、差込式の簡単な枠の結合構造のため、玉石の不等沈下および波力による玉石の散乱、移動等により枠の破損を来し、破壊したと考えられる。 |

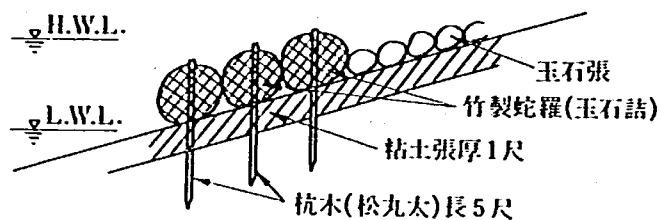
(a) 蛇籠工 (明治中期)  
明治30年：下永井地先

| 時代 | 工 法 名 | 構 造 形 式 | 施工に至った背景 | 効果, 利点等 | 被災状況と原因 | |
|---|---|---|---|---|---|---|
| | 蛇籠工 | | 明治中期、刑部岬と波戸崎の欠崩に伴って下永井一帯の侵食が著しくなったため施工された。 | ○材料が容易に入手できた。 | | 前面が洗掘、沈下し、一年足らずで倒壊流失した。 |

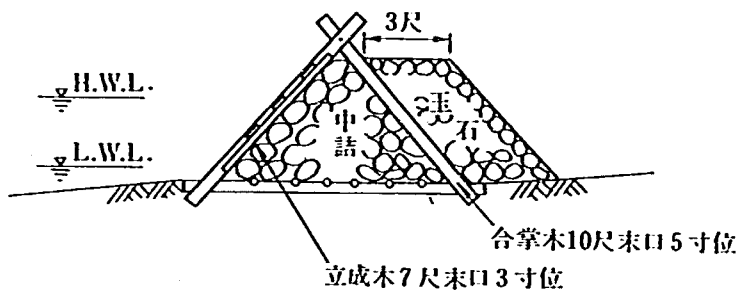
(b) 片法三角棒工 (明治後期)  
明治30年：下永井地先

| 時代 | 工 法 名 | 構 造 形 式 | 施工に至った背景 | 効果, 利点等 | 被災状況と原因 | |
|---|---|---|---|---|---|---|
| | 片法三角枠工 | | 従来の工法に効果がなかったため、明治30年～34年に主に下永井地先において施工された。 | ○材料が廉価で容易に入手できた。<br>○透水性に富み、波の力を吸収し得るため、消波堤として相当程度効果が認められた。 | | 洗掘により沈下を起こし、前面に激突する波によって玉石の移動および越波による玉石の散乱等により枠の破損を早めた。 |

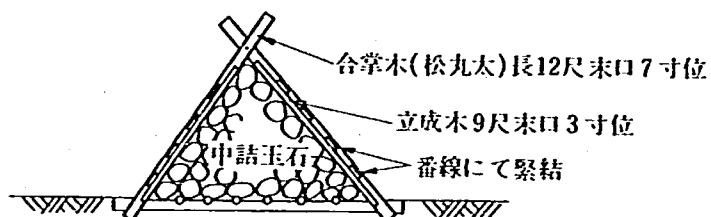
(c) 両法三角棒工 (明治後期)  
明治32年～34年：平松地先

| 時代 | 工 法 名 | 構 造 形 式 | 施工に至った背景 | 効果, 利点等 | 被災状況と原因 | |
|---|---|---|---|---|---|---|
| | 両法三角枠工 | | 片法三角枠の改良工法であり、明治30年頃から昭和30年頃まで、下永井、平松地先において施工された。 | | | 木材およびボルトの腐食による破壊、あるいは沈下等から侵食に対し得なかった。 |

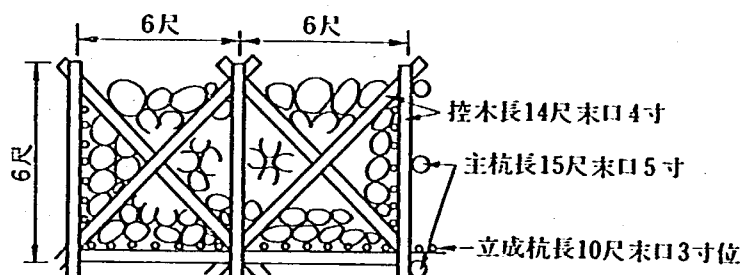
(d) 石詰繞棒工 (明治後期)  
明治37年，38年：波戸崎先端

| 時代 | 工 法 名 | 構 造 形 式 | 施工に至った背景 | 効果, 利点等 | 被災状況と原因 | |
|---|---|---|---|---|---|---|
| | 続枠工 | | 波戸崎の保全のため、明治37年、38年に施工された。 | ○材料が廉価で容易に入手できた。 | | 波浪に対する耐久力少く、数年を経ずに破損した。 |

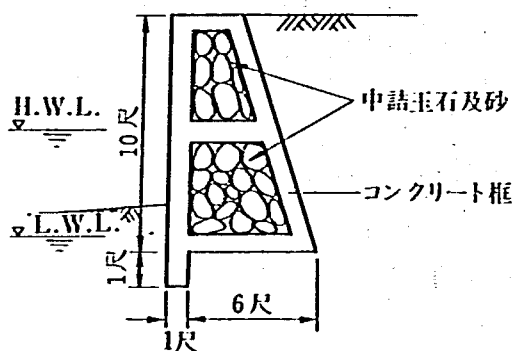
図－5.7 重力式コンクリート棒護岸、明治30年：  
竜王崎付近 (千葉県 (1956)<sup>5)</sup>)

| 時代 | 工 法 名 | 構 造 形 式 | 施工に至った背景 | 効 果 , 利 点 等 | 被 災 状 況 と 原 因 | |
|---|---|---|---|---|---|---|
| 明治末期 | 重力式コンクリート<br>框 護 岸 | | 従来の保全構造物の破損状況を考慮して明治39年に波戸崎付近にコンクリート製の直立護岸が設置された。 | 玉石をつめることによりコンクリート量の節約が計られた。 | | 前面洗掘により深掘れし、波力が増大して破損した。 |

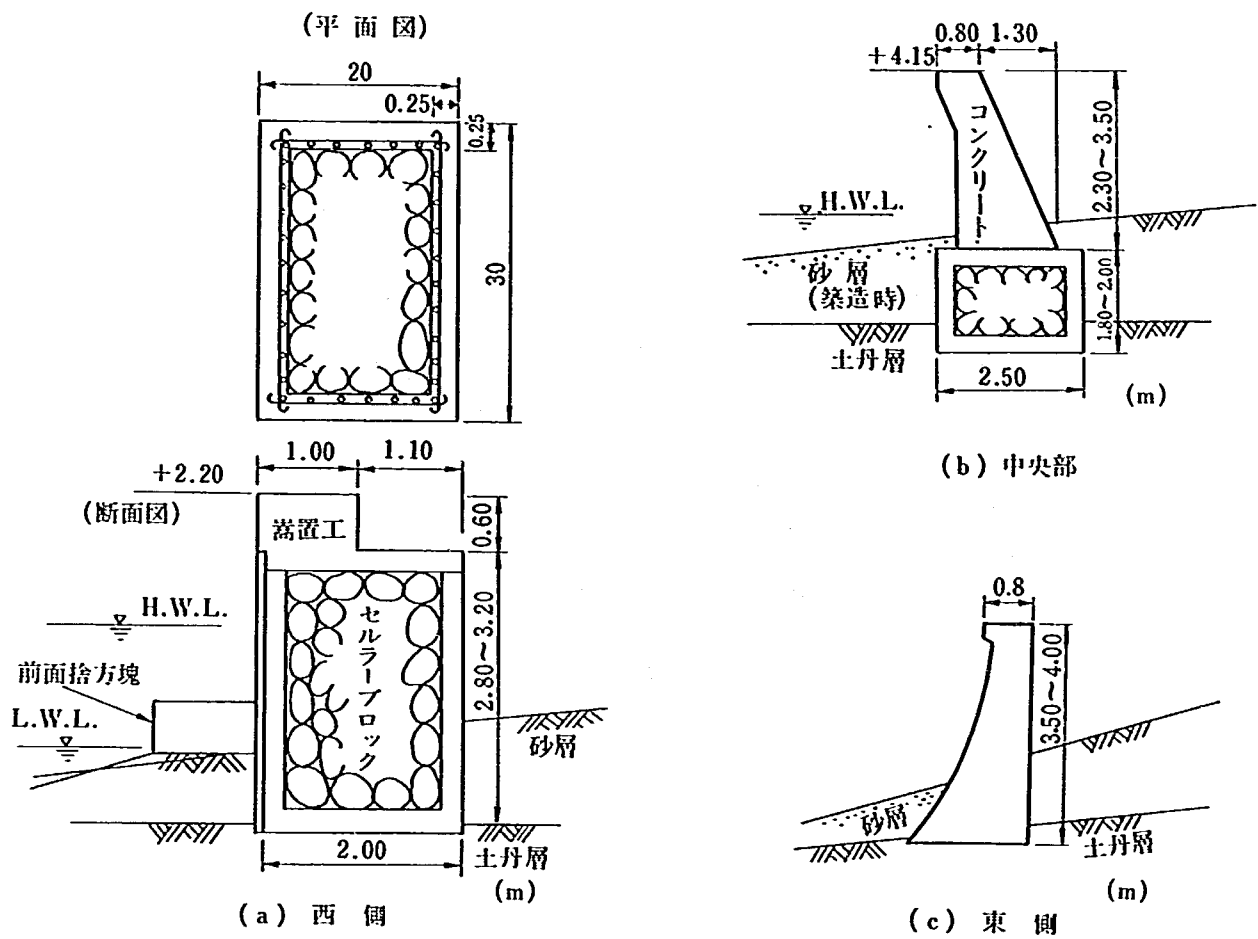
役場文書によれば、昭和5年1月～2月に平松地先で約100mに及ぶ汀線後退があり、また同年8月にも竜王崎周辺で延長100mにわたって約10mの汀線後退があったと記されている。また、飯岡町史<sup>1)</sup>によれば、同年12月10日に異常潮位のため数10戸が床下浸水したことが記録されている。このような状況の下で、昭和3年～12年に下永井地先の延長約1,100mにわたってセルラブロックおよびコンクリートの堤防が、旧護岸線から数10m後退した位置に設置された。図－5.12にそれらの構造図を示す。基礎は土丹（シルト岩、泥岩などより成る軟岩層）面まで掘削された。西側の波戸崎寄りの堤防は、旧護岸線から約50m後退した位置に設置された。この堤防の完成状況を図－5.13(a)、(b)に示す。(a)を見ると、堤防は東側から施工されたことがわかる。

図-5.12 昭和3～12年に下永井地先に設置されたコンクリート堤防(千葉県(1956)<sup>5)</sup>)

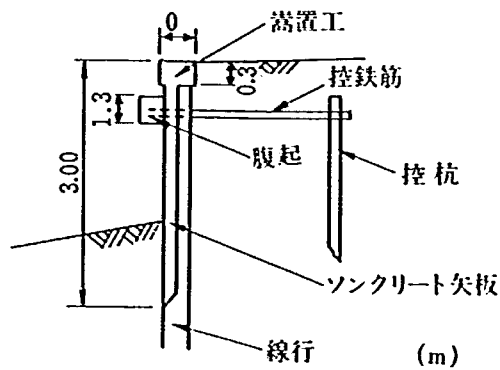
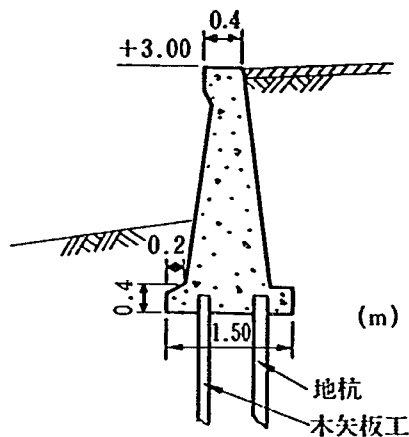
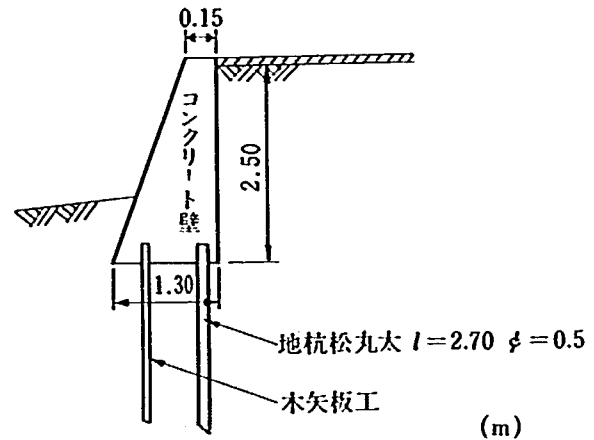
一方、平松地先では、昭和初期には、図－5.14に示すような欠壊を生じた。そのため、コンクリート護岸及びコンクリート矢板護岸が数箇所設置された。それらの構造図を図－5.15に示す。従来の重力式護岸では被災が激しかったため、杭と矢板が用いられるようになったようである。

(a) コンクリート矢板護岸  
(昭和13, 14年: 平松地先西部)

(b) 重力式コンクリート護岸  
(昭和15年: 平松地先西部)

(c) コンクリート護岸  
(昭和14年: 平松海岸中央部)

図-5.15 昭和初期に平松地先に設置された護岸(千葉県(1956)<sup>5)</sup>)

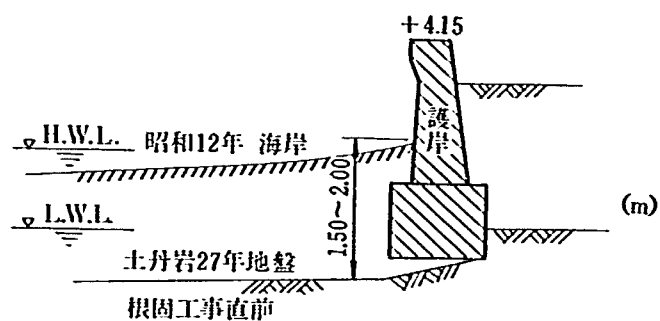
昭和20年代になると毎年のように台風が来襲し、堅固と思われた下永井地先の堤防は、図-5.16に示すような侵食により被災を受けた。被災状況を図-5.17(a)、(b)に示す。この災害に対し災害土木助成事業として、消波工、根固工、嵩上げ工及び突堤の設置等が昭和28年～33年に行われた。事業の概要を図-5.18に示す。竜王崎寄りの堤防は旧護岸線よりもさらに約10m後退した位置に設置された。その後、飯岡漁港の建設が行われ、この護岸線は現在漁港泊地内に位置している。図-5.18によると、これまでの侵食、吸い出しによる被災経験を考慮したとみられ、根固工が取入れられたことが大きな特徴である。また、東側の海岸には突堤が採用されており、沿岸方向の砂の動きを止めるという意識が表われている。堤防の完成状況を図-5.19(a)、(b)に示す。昭和初期に比べかなり強固な堤防になったことがわかる。また、災害土木助成工事前後の下永井地先の写真を図-5.20に示す。この工事により、海岸線が完全にコンクリート堤で守られるようになった。

図－5.16 堤防前面の侵食（千葉県（1956）<sup>5)</sup>）

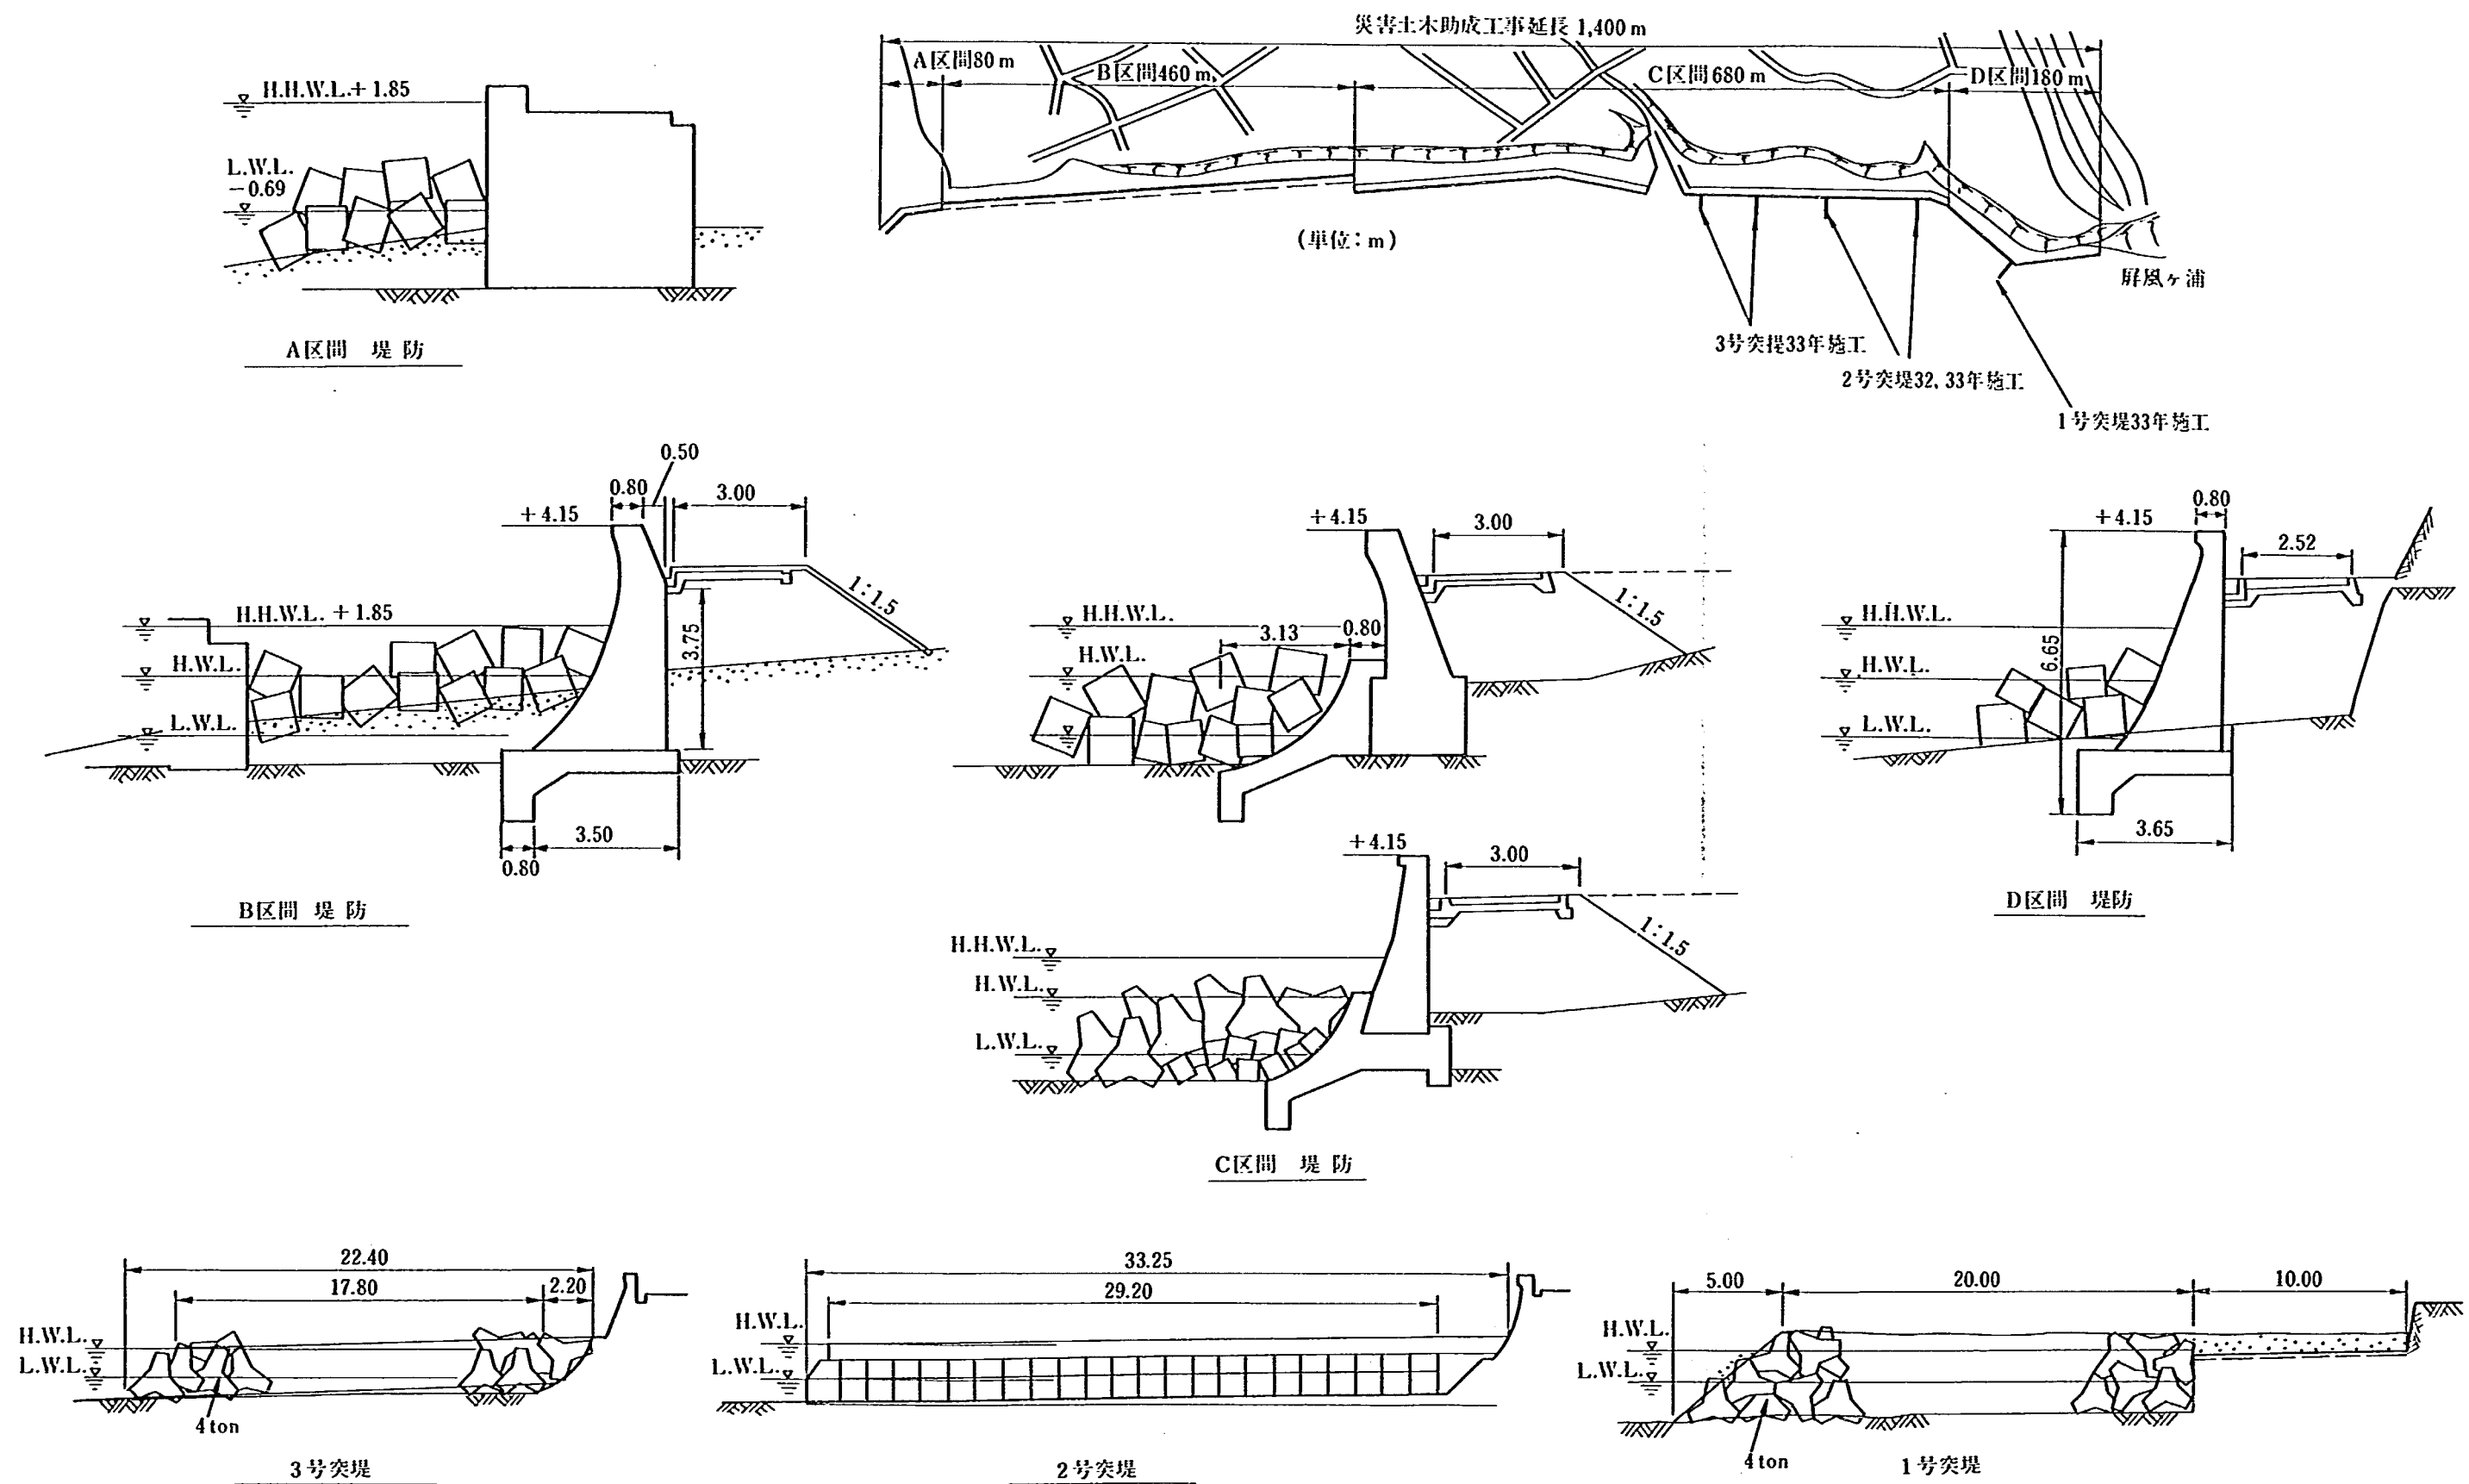
図 - 5. 18 昭和 28 年 ~ 33 年の下永井地先における災害土木助成事業 (千葉県 (1959)<sup>8)</sup>)

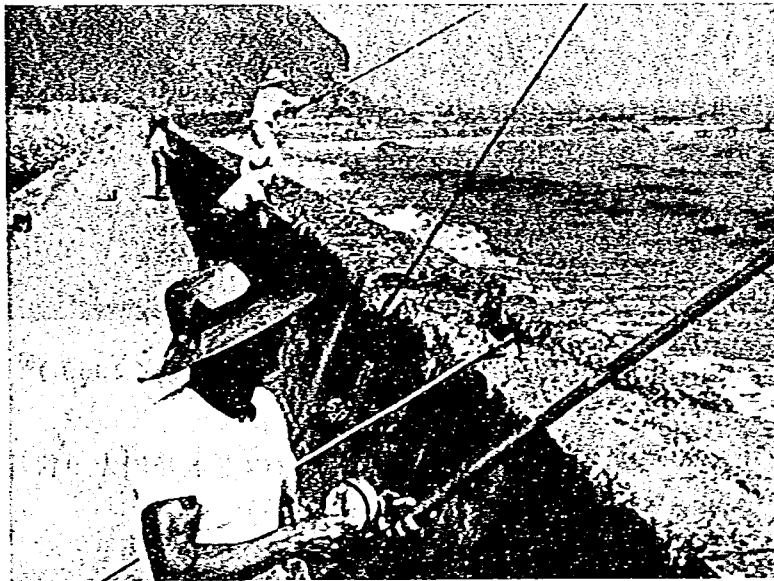
(a) 昭和 26 年～ 32 年の事業中（飯岡町所有写真）

(b) 昭和 32 年頃（飯岡町所有写真）

図－ 5. 19 災害土木助成事業により完成した堤防：下永井地先

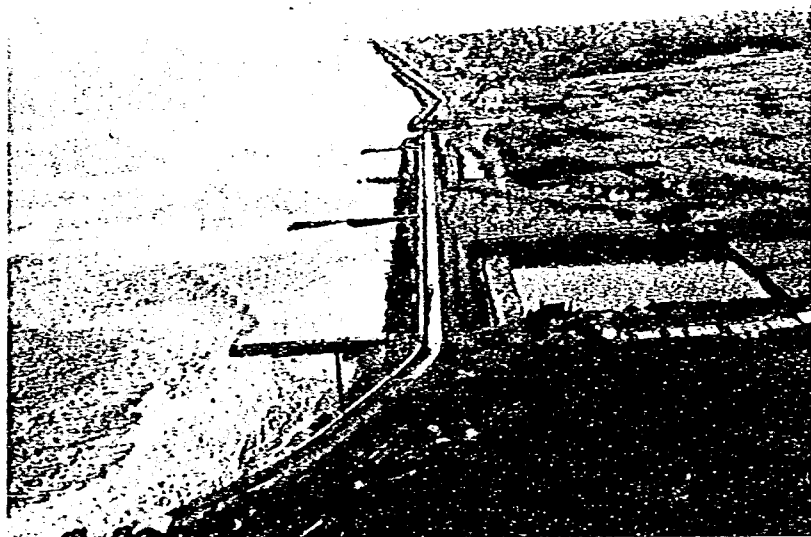
(a) 工事前（昭和20年代）の状況（千葉県（1959）<sup>8)</sup>）

(b) 完成後（昭和34年頃）の状況（千葉県（1959）<sup>8)</sup>）

図－5.20 災害土木助成工事完成前後の下永井地先の状況

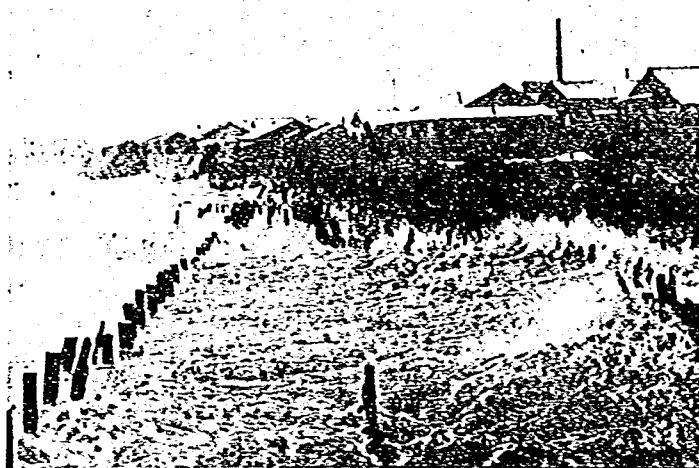
昭和20年代の平松地先以西の海岸は、図－5.21(a)、(b)に見られるように夏季は堆積、冬季は侵食といった季節変化を繰り返しながら徐々に侵食が進んだようである。昭和26～28年の平松地先東部における侵食状況を図－5.22(a)、(b)に示す。海浜は高さ1m程度削りとられ、波が民家に迫っている様子がわかる。ほぼ同時期の平松地先西部の侵食状況を図－5.23に示す。(a)は被災前の前浜の状況である。(b)では土砂の吸い出しが生じており、昭和29年の(c)では堤防が決壊した。平松地先のさらに西側の無晃地区である萩園地先では、昭和29年に防風林の決壊が生じ（図－5.24）、侵食域が西へと広がった。

図-5.22 平松地先東部の侵食状況、昭和26年～28年

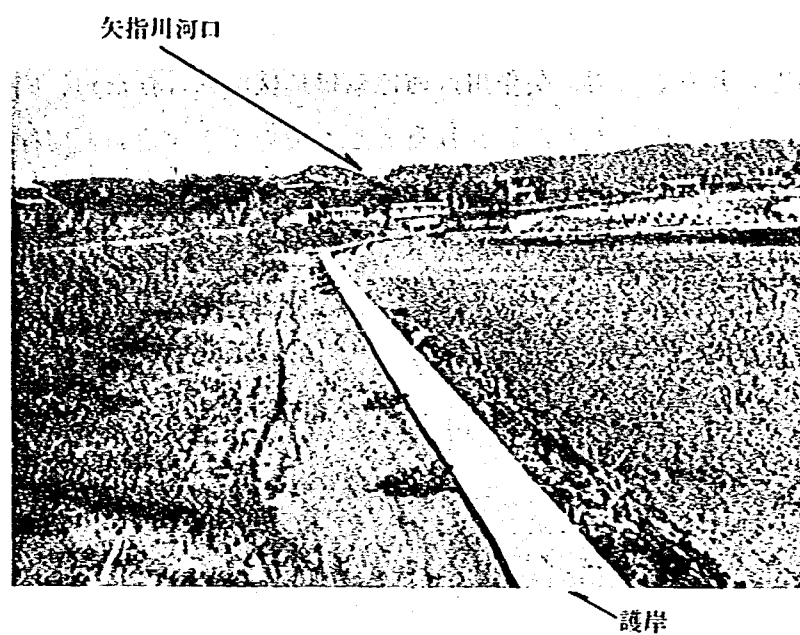
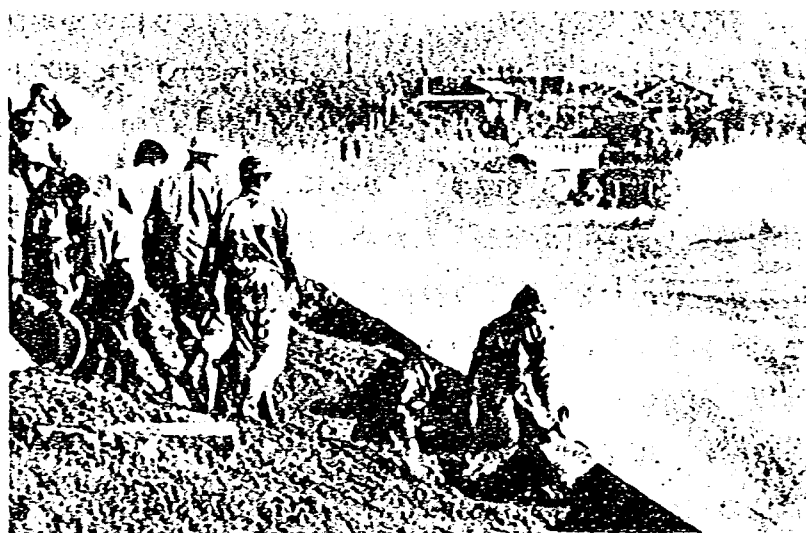
昭和34年3月には平松地先の堤防補修が、昭和31年～36年には萩園地先に堤防が完成し、砂浜が安定したかに見えた。横根地先には図-5.27(a)に見られるように豊かな砂浜があり、夏季には海水浴に利用されていた。しかし、昭和39年11月にまず横根地先、萩園地先が急激な侵食を受けた。横根地先では、図-5.27(b)に見られるように波が堤防まで達し、吸い出しを受けた。萩園地先では図-5.28(a)～(c)に示す海浜の変化に見られるように、8月には護岸の天端付近まであった砂浜が高さにして約2m削られ(図-5.28(b))、波が直接護岸に当たるようになった(図-5.28(c))。さらに、12月中旬になると、34号台風に伴う前線が房総半島沖を通過し高波浪が来襲したため、12月29日には萩園地先の護岸が延長約300mにわたって土砂の吸い出しを受け堤防の背面が沈下した(図-5.29(a)、(b))。1月1日になると護岸に亀裂が生じ、倒壊が始まった(図-5.30(a)、(b))。この間、図-5.31に示すように海防事務所、消防団、地元住民等により土俵投入が行われたが、1月2日に至り萩園地先の一部では、護岸が完全に倒壊した(図-5.32)。

(a) 昭和 39 年 8 月 (飯岡町所有写真)

(b) 昭和 39 年 12 月 (千葉県広報協会 (1965)<sup>7)</sup>)

図 - 5.27 昭和 39 年災害後の横根地先の状況

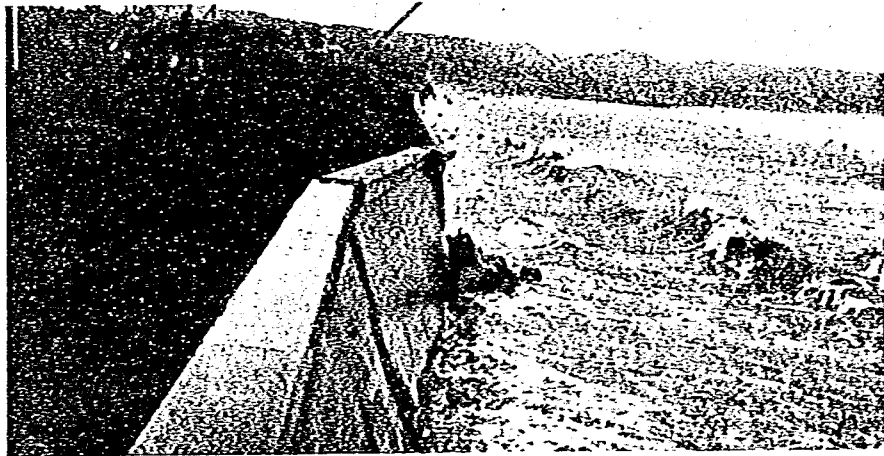
(a) 西側（飯岡町所有写真）

(b) 東側（飯岡町所有写真）

図－5.29 昭和39年災害時の萩園地先の状況、昭和39年12月31日頃

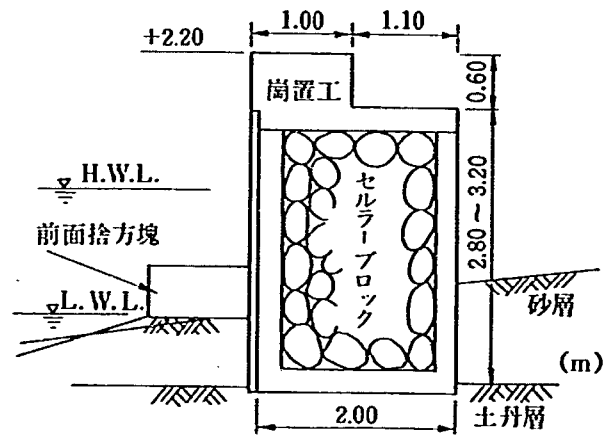
| 時代 | 工 法 名 | 構 造 形 式 | 施工に至った背景 | 効 果 , 利 点 等 | 被 災 状 況 と 原 因 | |
|---|---|---|---|---|---|---|
| 昭和初期 | セルラーブロック<br>堤 防 | | 竜王崎より東側の下永井地先の海岸侵食は、昭和初期に入りますます激しくなった。そのため従来の簡単な構造物では防護できなくなったので昭和3年～12年に延長1,100mに達するセルラーブロック堤防が設置された。 | 基礎を土丹岩面まで掘削し、堤体の安定を計った。 | | <ul style="list-style-type: none"> <li>○沿岸漂砂、反射波等により、前面洗掘、基礎土丹の流失が生じ、滑動を起こし破損した。</li> <li>○セルラーブロックの隅角部の施工不良のため、鉄筋が腐蝕し、基礎侵食を受けた後、この鉄筋が切断し、側壁が転倒した。</li> </ul> |

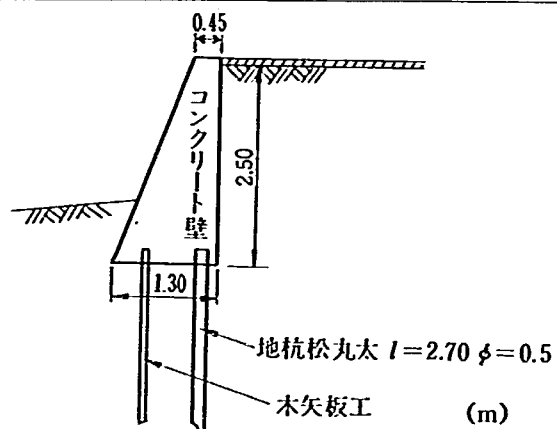
| 時代 | 工 法 名 | 構 造 形 式 | 施工に至った背景 | 効果, 利点等 | 被災状況と原因 | |
|---|---|---|---|---|---|---|
| | コンクリート護岸 | | 昭和10年代に平松地先において、越波を防ぎ不時の高潮に備えるためにコンクリート護岸や矢板工が施工された。 | 平松地先のように季節的に侵食、堆積を繰り返す場所では、基礎矢板は吸出しによる背面土砂の流失を防ぎ、効果的であった。 | | 木矢板工は、下部が玉石混り砂のため施工が困難であり、充分緊密に施工していない所が多かった。そのため、災害時前面洗掘と共に空隙部より背面土砂が流失し大きな被害が生じた。 |

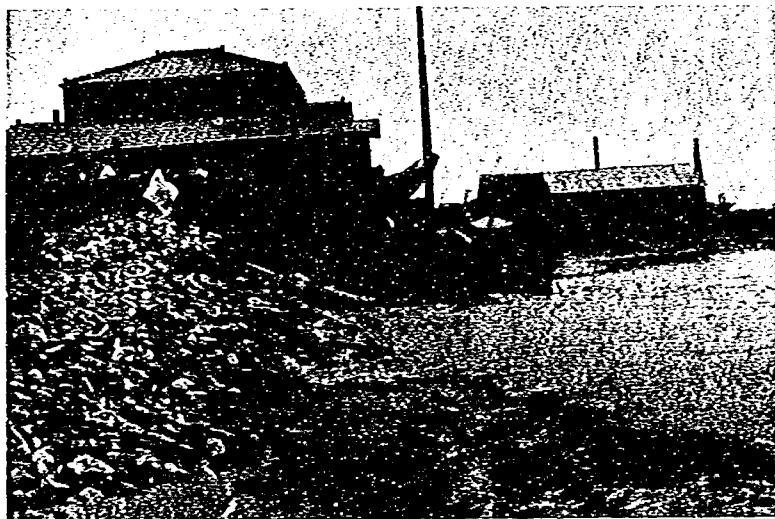
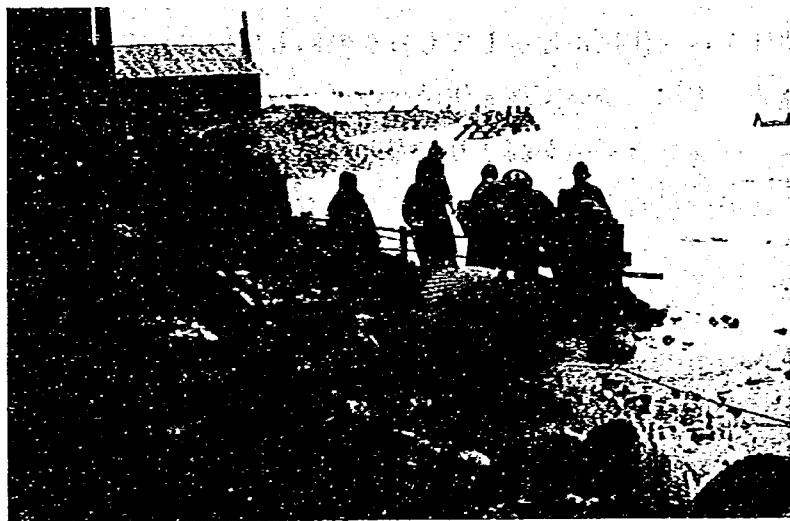
人家の軒先まで侵食による被害が及んだ例を図-5.36に示す。これは昭和26~28年頃の平松地先での災害であるが、懸命な水防が行われた。このように、飯岡海岸では、海岸での災害が直接人々の生活と密着しており、水防活動も熱心に行われてきたと考えられる。図-5.37は昭和39年末から40年初頭にかけての、萩園地先における災害時の水防活動の状況を示している。婦人を含めての土俵作り、護岸吸い出し部の補強等が行われた。

図-5.36 軒先まで迫った侵食と水防活動、昭和26~28年：平松地先

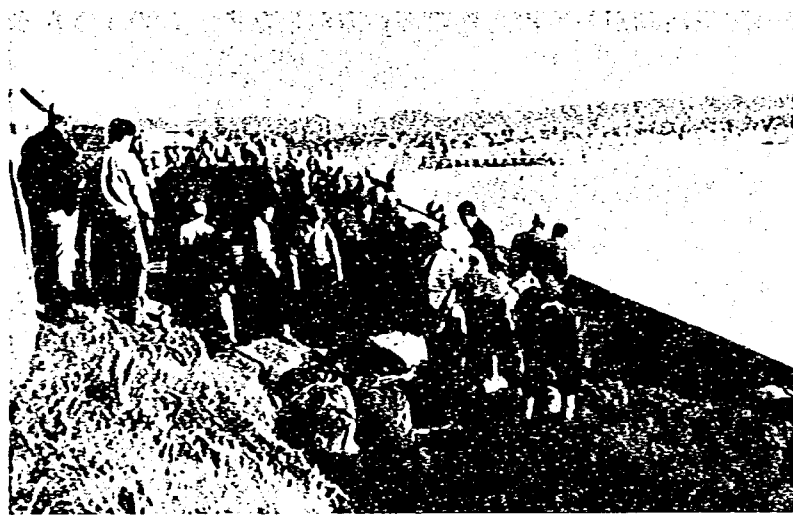
図－ 5. 37 水防活動：萩園地先

(b) 昭和 39 年 12 月 29 日
