昭和62年8月山形県温海町  
土石流・流木災害調査報告書

建設省土木研究所  
砂防部砂防研究室

# 昭和62年8月山形県温海町 土石流・流木災害調査報告書

A Report of an Investigation on the Sediment-log Debris Flow Disasters  
in Atsumi-cho, Yamagata Prefecture in August, 1987

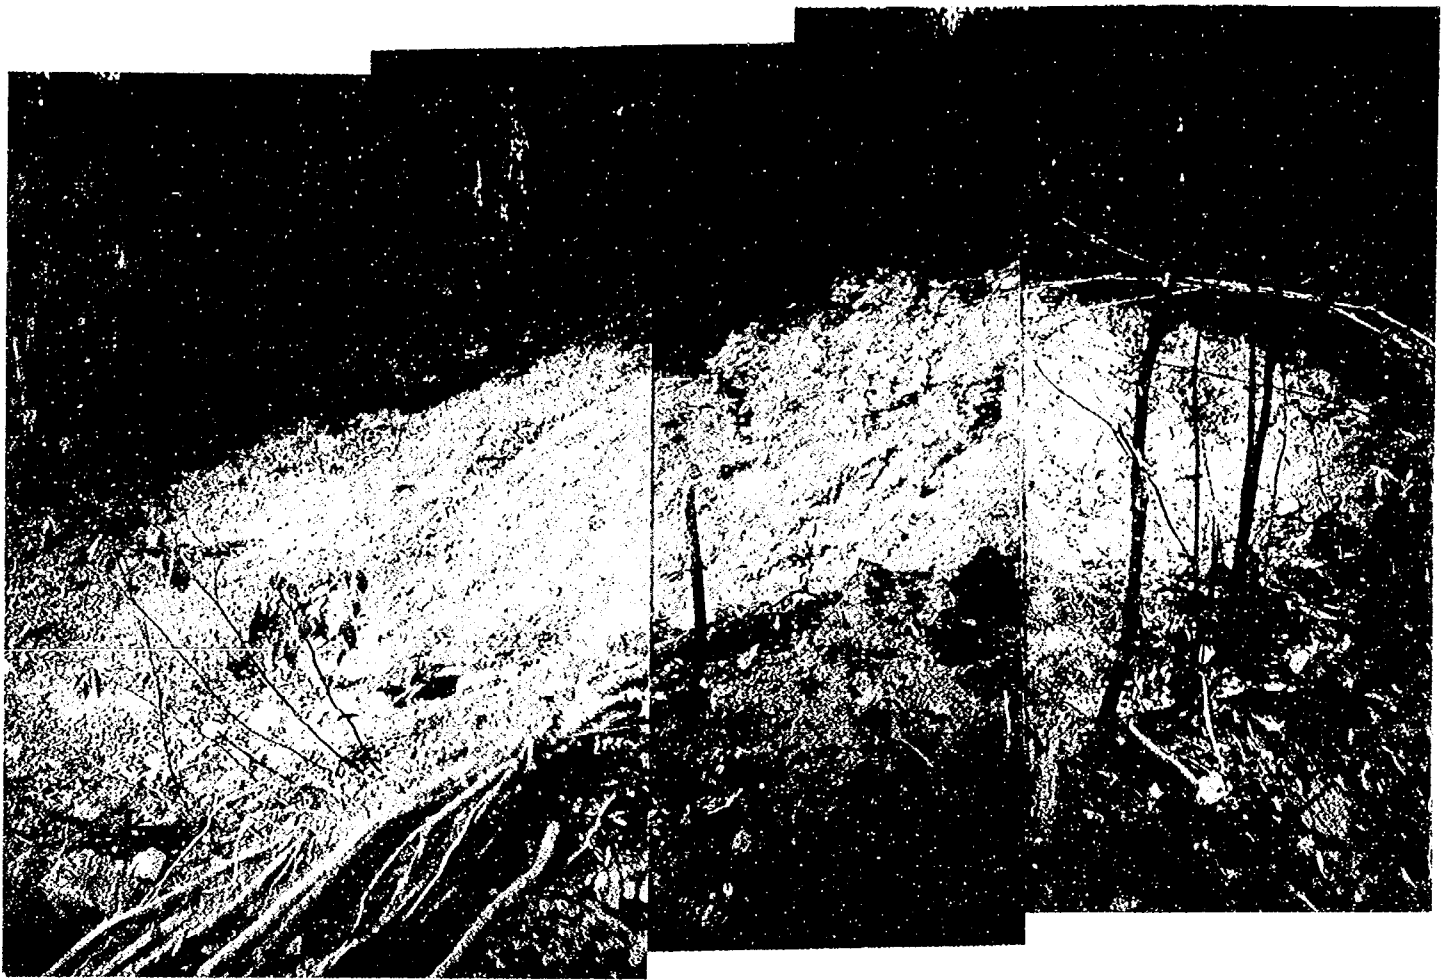
写真一 3.1 越途沢右支川崩壊地頭部

崩壊頭部は山腹上部に位置し、長さ11m、巾13.6m、平均崩壊深0.4m程度で、崩壊土量は約60m<sup>3</sup>である。勾配は36°程度であり、崩壊面は露岩しているが強風化して茶色に変色しボロボロになっている部分が多い。約4分の1の土砂は崩壊のすぐ下、スギ幼齢林の上に残っており、残りの土砂が沢沿いのスギの幼齢樹を倒しながら、また途中の古い伐根等をまきこみながら、比高約50m下の右支川の溪床まで流れ下った(図-3.1)。

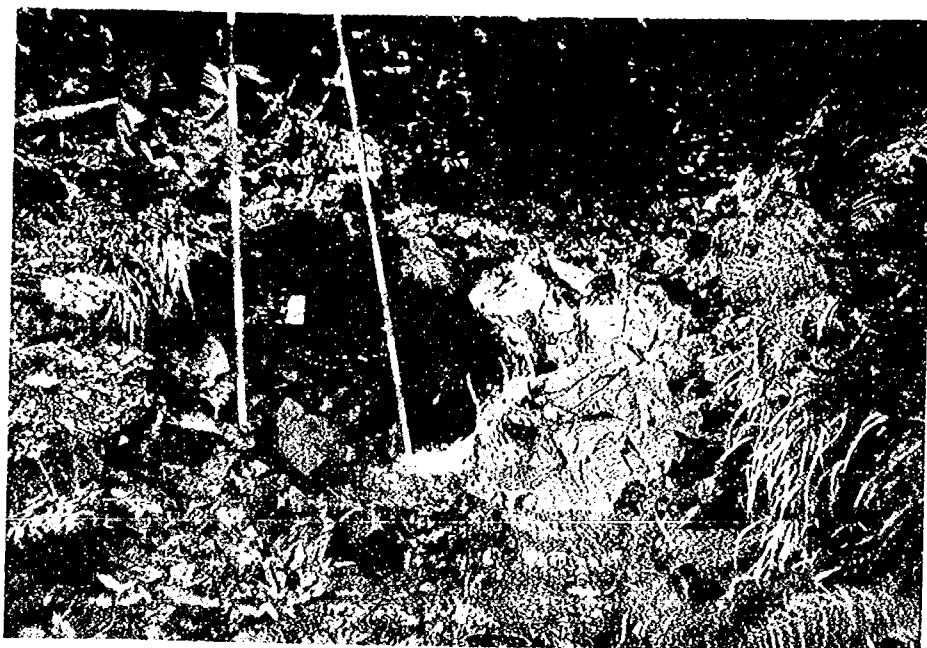
上流部ではスギの幼令林地に小規模な崩壊がみられるが、山腹、溪床ともに安定しており、今回の豪雨による土砂移動はほとんどなかった。しかし、溪床の一部区間では旧土石流堆積物がみられる（写真－3.24）。上流の 2 つの支溪が合流した直下流には数 10 m の滝が 3 段あり、その直下の左岸側の崖錐が溪岸侵食され、溪岸崩壊が発生している（写真－3.25）。本沢の土砂供給源はこの崩壊であり、ここから 50～60 m の区間を土砂が流下し、谷出口で扇状地状に堆積している。流下区間では溪床・溪岸の侵食が若干みられ（写真－3.26）、土砂流はやや土砂を増したものと思われる。

写真一 3.26 流下区間の溪岸侵食。

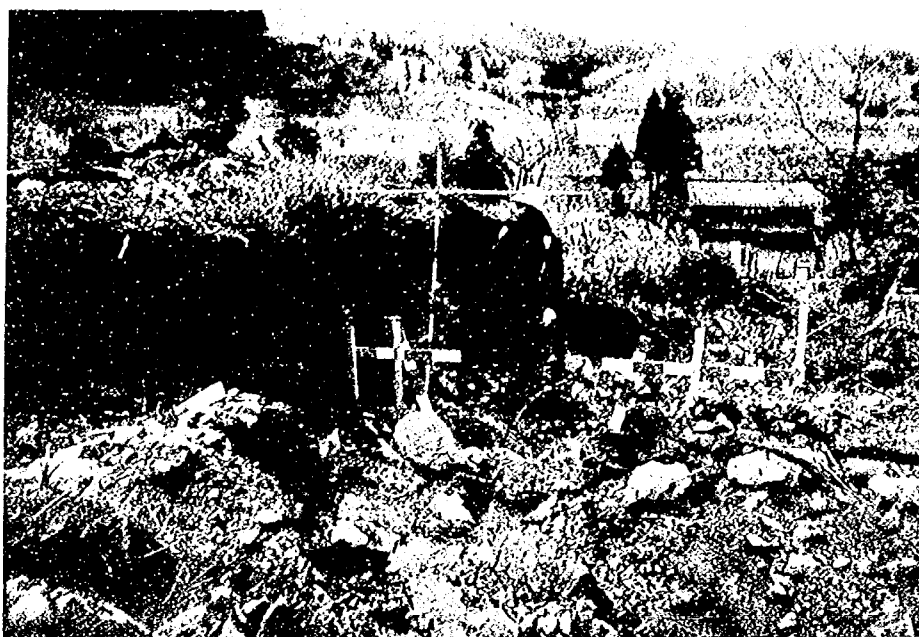
本沢は源頭部付近に100m<sup>2</sup>くらいの小崩壊があり（写真－3.32）、これが土石流の発生源となっている。流下部では溪床や溪岸の侵食が著しく（写真－3.33）、溪床は露岩しているところが多い。特に下流部の谷出口付近の左岸側は、古い土石流段丘が水田として利用されており、この部分の横侵食が連続的で著しい（写真－3.34）。

写真－ 3.34 流下部の溪岸侵食状況

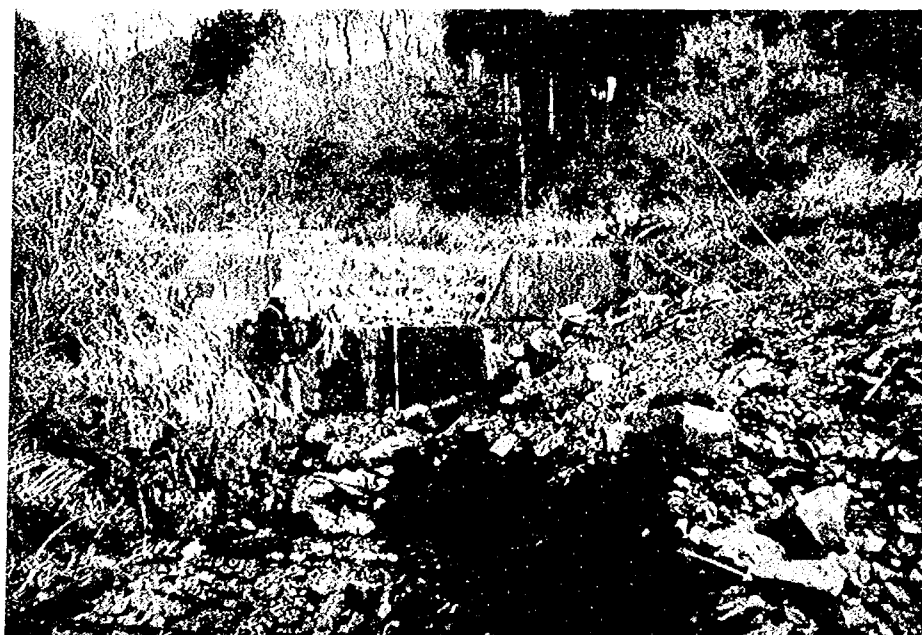
谷出口には治山の谷止工（高さ1.2m。写真－3.35）があるが、土石流に対してはほとんど減勢効果がなく、流下してきた土砂はこれを乗り越えて流路沿いにはらんしている。流路右岸側にはらんした土砂は農家の物置小屋に衝突して止まっている。土砂流的なものは地元民の話によると、道路を巾30～40mに拡散して数10cmの厚さで堆積したようである。

写真－ 3.35 下流部の治山ダム

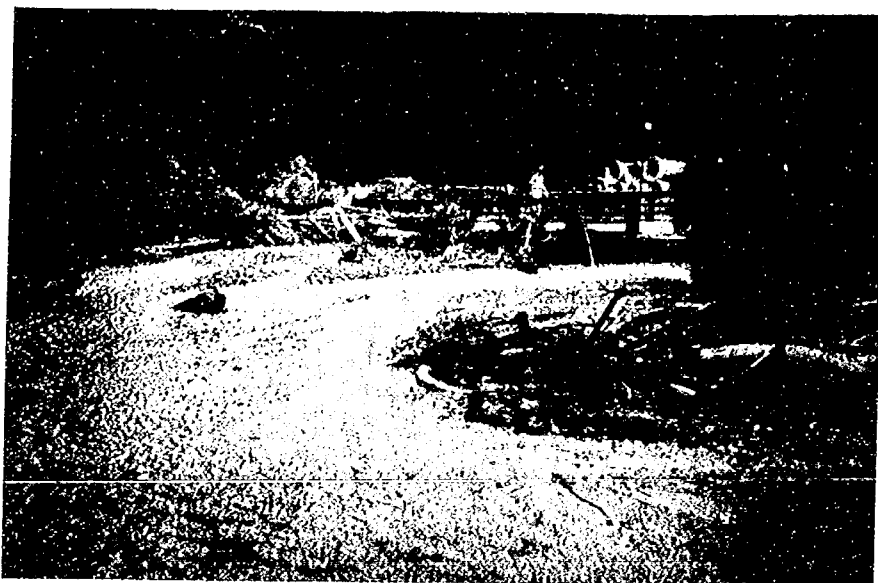
写真一 4.1 国道 345 号の鍋倉沢橋付近の土砂及び流木の堆積状況  
(山形県土木部温海支所提供)

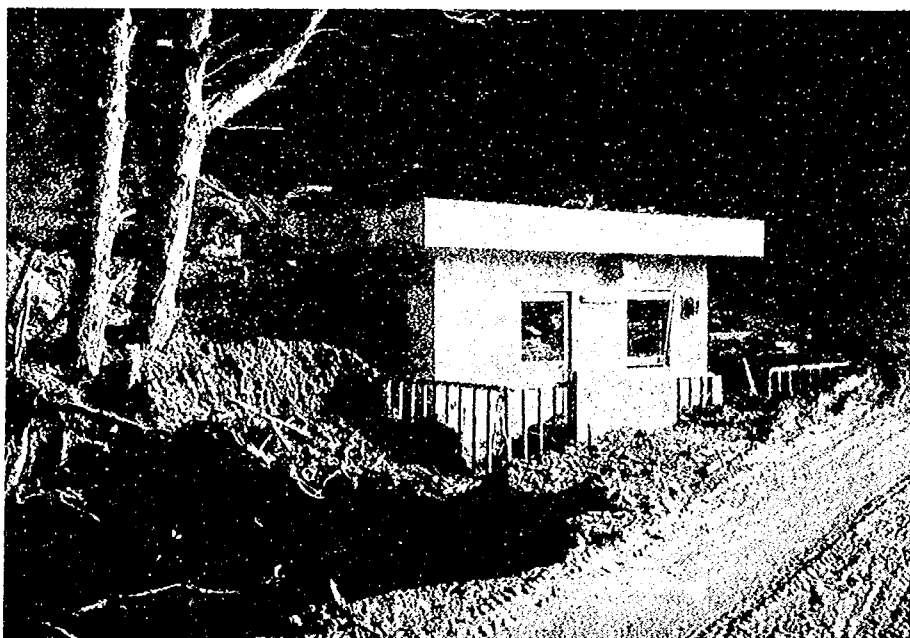
今回、流下した土石流はカルバート部を埋塞し、道路わきの鍋倉簡易水道のコンクリート製建物を半

ば埋め、道路上に溢流して水田部に流下した（写真－4.18, 4.19）。左岸側山裾部は畑地であり、土石流はこの面上も流下して道路をこえて、水田に流下した。道路を溢流した土石流は、道路盛土部をえぐり、旧流路を拡大して扇状地部を再開折し、本川合流部に流木堆を形成し、一方階段状の水田上にも広く薄く氾濫堆積している。水田面の侵食深は、道路直下の最も大きいところで2.5 m 氾濫堆積厚は流路沿いのもっとも厚いところで1.0 m、合流部では0.4～0.2 mで、側方ほど急激に薄くなる。今回の土石流は、上流区間では比較的礫の少ない泥流状のものであったが、下流ではある程度の礫を含有している。これは、下流部で凝灰角礫岩の大礫をとりこんだり段丘を侵食したためと考えられる。

写真一 4.18 半ば埋没した鍋倉簡易水道建物。立木の向って左側が埋塞された河道と道路をくぐるカルバート。向って右側は元畑地。建物の背後がダム工事個所。㊧

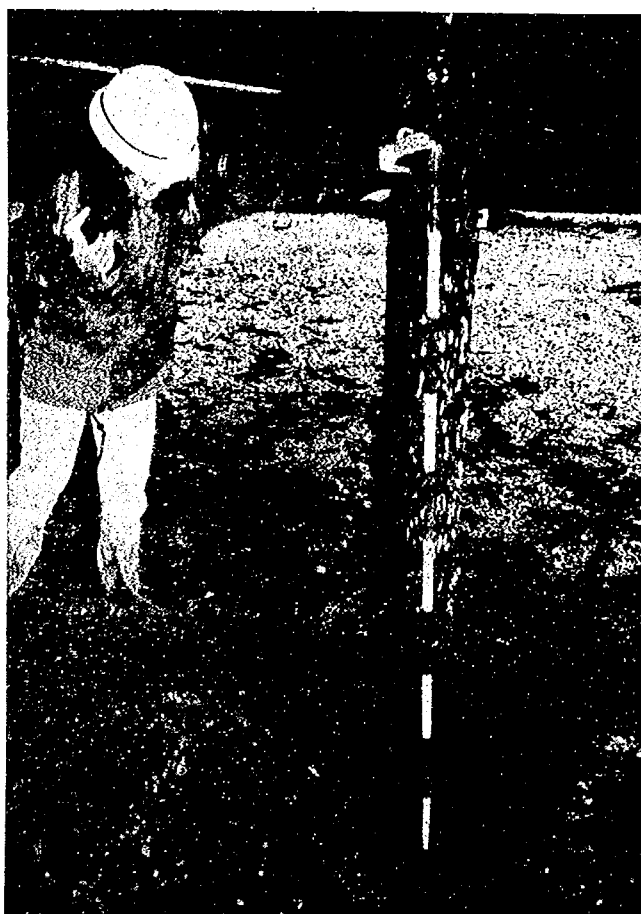
写真一 4.35 ダム直背後部の堆砂状況。旧堆砂面より70cm堆積している。①

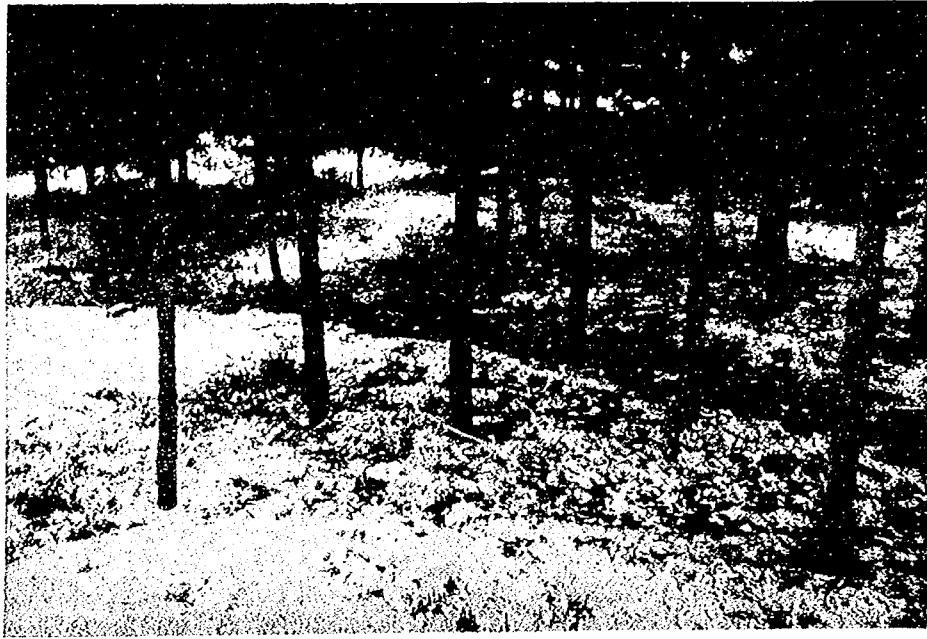
続流は右岸山腹沿いに流れて、ダム旧堆砂域上流の20~30年生の杉林帯に入り、立木密度が大きいために流木が阻止され、土石の氾濫と共に顕著な流木堆が形成された（写真— 4.43, 4.44）。流路はこれによって左岸側に曲げられ、ダム堆砂域上流に土砂が氾濫している（写真— 4.45）。

写真一 4.45 ダム堆砂域上流の杉林内にうすくはんらんした土砂。
