# 土木研究所資料

## 橋梁損傷事例写真集

昭和63年7月

建設省土木研究所  
構造橋梁部橋梁研究室

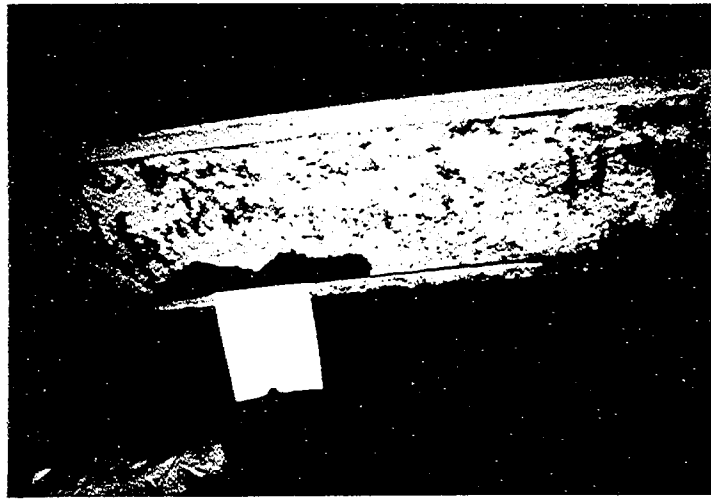
| | | 写真番号 | 1 | 部材名 | 鋼主桁 | | | 写真番号 | 2 | 部材名 | 鋼主桁 |
|---|---|---|---|---|---|---|---|---|---|---|---|
| | | 写真番号 | 3 | 部材名 | 鋼主桁 | | | 写真番号 | 4 | 部材名 | 鋼主桁 |

| | | 写真番号 | 1 | 部材名 | 鋼主桁 | | | 写真番号 | 2 | 部材名 | 鋼主桁 |
|---|---|---|---|---|---|---|---|---|---|---|---|
| 深さ(Y) | 小 | | | | | 深さ(Y) | 小 | | | | |
| 拡がり(Z) | 大 | | | | | 拡がり(Z) | 小 | | | | |

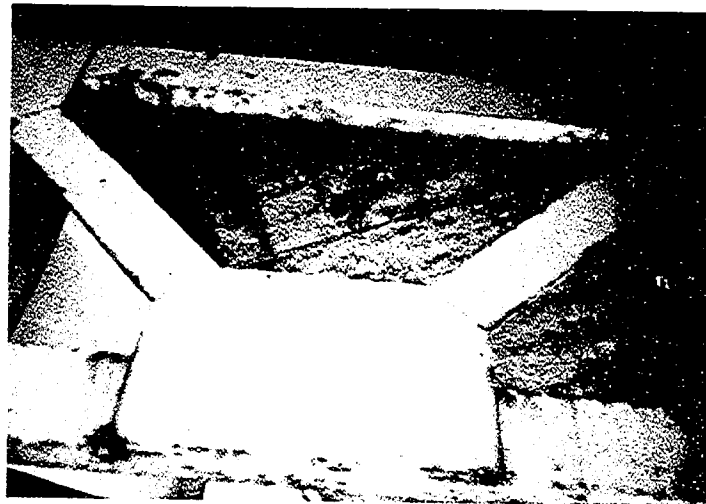
| 損傷の種類 | | ① 腐食 | | | |
|---|---|---|---|---|---|
| 写真番号 | | 7 | 部材名 | 対傾構 | |

| 損傷の種類 | | ① 腐食 | | | |
|---|---|---|---|---|---|
| | 深さ<br>(Y) | | 小 | 深さ<br>(Y) | 大 |
| | 拡がり<br>(Z) | | 大 | 拡がり<br>(Z) | 小 |
| | 判定区分 | | Ⅲ | 判定区分 | Ⅲ |

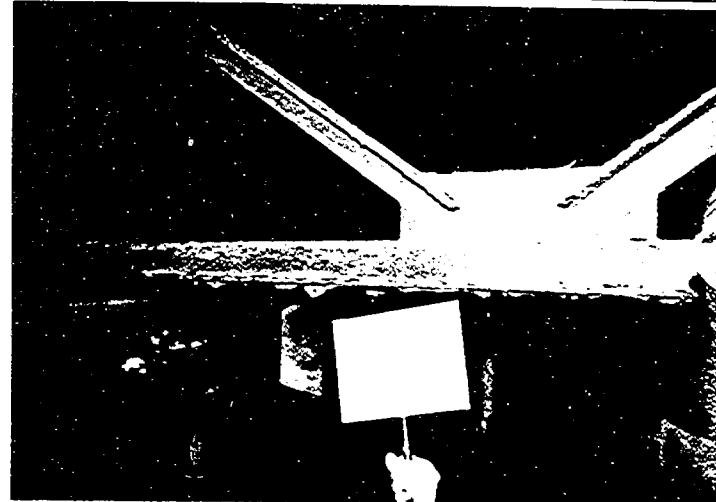
| 損傷の種類 | | ① 腐食 | | | |
|---|---|---|---|---|---|
| 写真番号 | | 6 | 部材名 | 対傾構 | |

| 損傷の種類 | | ① 腐食 | | | |
|---|---|---|---|---|---|
| | 深さ<br>(Y) | | 大 | 深さ<br>(Y) | 大 |
| | 拡がり<br>(Z) | | 大 | 拡がり<br>(Z) | 大 |
| | 判定区分 | | Ⅱ | 判定区分 | Ⅱ |

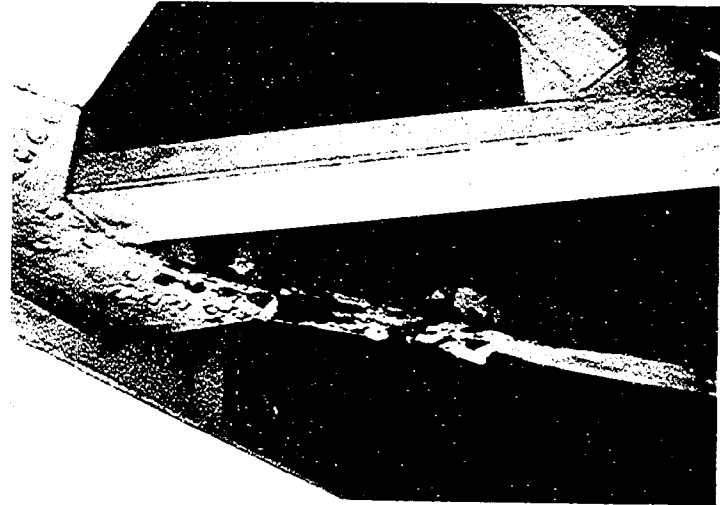
| 損傷の種類 | | ① 腐食 | | | |
|---|---|---|---|---|---|
| 写真番号 | | 8 | 部材名 | 横構 | |

| 損傷の種類 | | ① 腐食 | | | |
|---|---|---|---|---|---|
| | 深さ<br>(Y) | | 大 | 深さ<br>(Y) | 大 |
| | 拡がり<br>(Z) | | 小 | 拡がり<br>(Z) | 小 |

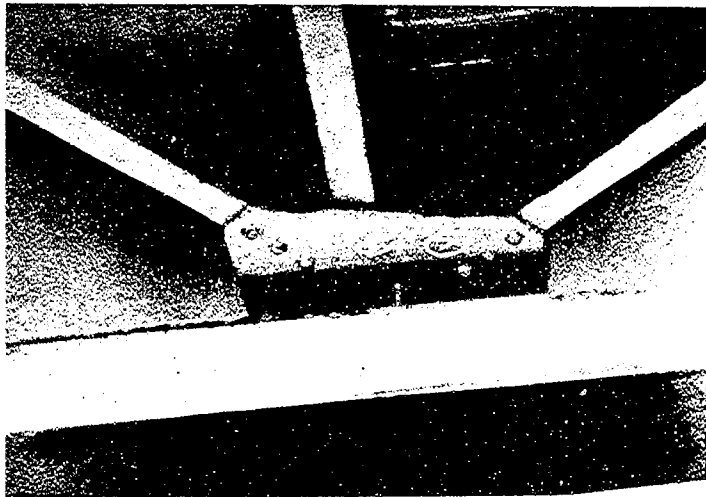
| | | 写真番号 | 9 | 部材名 | 横構 | | | 写真番号 | 10 | 部材名 | 鋼床版 |

| 深さ(Y) | 小 | | | | | 深さ(Y) | 大 | | | | |
| 拡がり(Z) | 小 | | | | | 拡がり(Z) | 小 | | | | |
| 判定区分 | IV | | | | | 判定区分 | II | | | | |

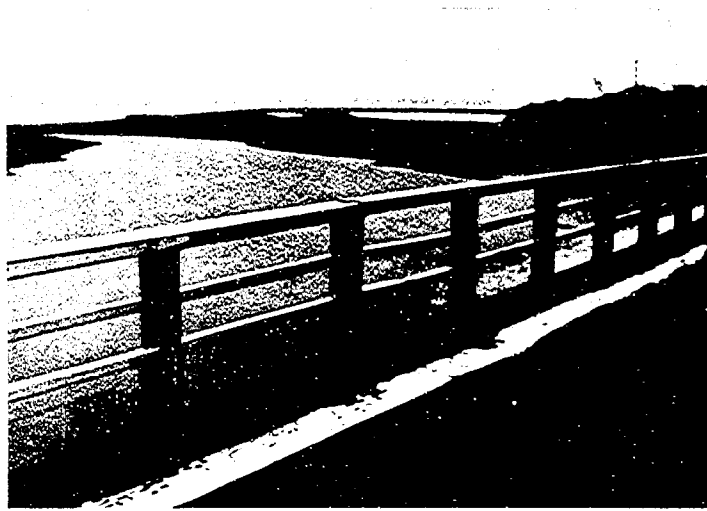
| 損傷の種類 | | ① 腐食 | | | | |
|---|---|---|---|--|---|---|
| 写真番号 | | 16 | 部材名 | | 鋼製高欄 | |

| 損傷の種類 | | ① 腐食 | | | | |
|---|---|---|---|--|---|---|
| | 深<br>さ<br>(Y) | | | | | 小 |
| | 拡<br>が<br>り<br>(Z) | | | | | 大 |

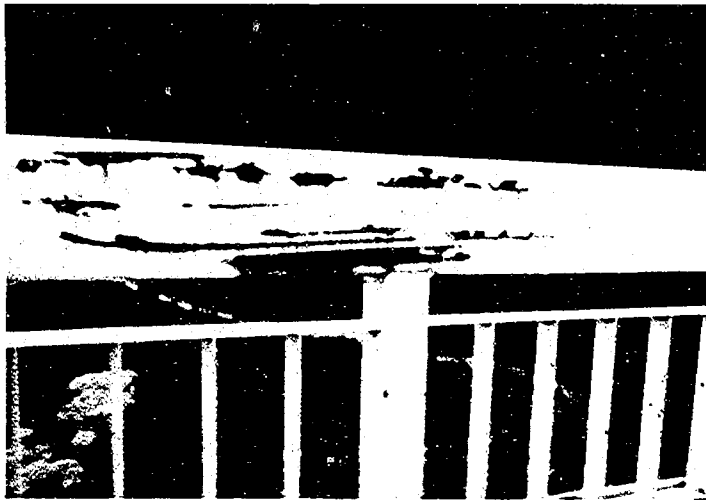
| 損傷の種類 | | | ① 腐食 | | | |
|---|---|---|---|---|---|---|
| 写真番号 | | 17 | 部材名 | | 鋼製高欄 | |

| 損傷の種類 | | | ① 腐食 | | | |
|---|---|---|---|---|---|---|
| 位パターン<br>置(X) | — | | 深さ(Y) | 小 | | |
| 広がり(Z) | 小 | | 判定区分 | Ⅳ | | |

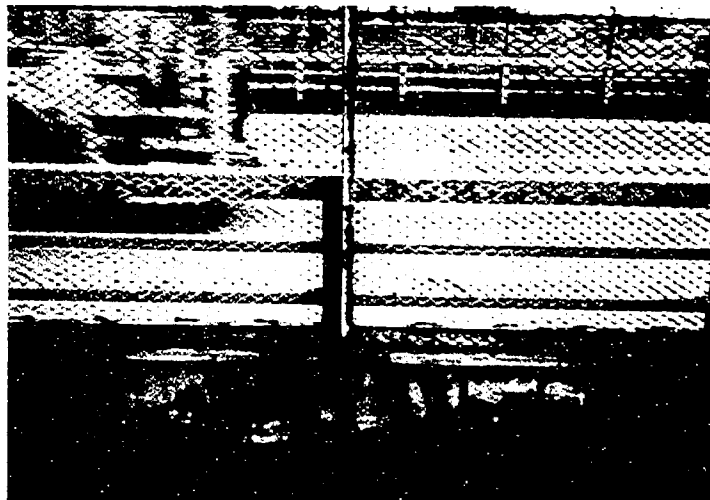
| 損傷の種類 | | | ① 腐食 | | | |
|---|---|---|---|---|---|---|
| 写真番号 | | | 18 | 部材名 | | 鋼製防護柵 |

| 損傷の種類 | | | ① 腐食 | | | |
|---|---|---|---|---|---|---|
| 位パターン<br>置(X) | — | | | 深さ(Y) | 小 | |
| 広がり(Z) | 大 | 判定区分 | | Ⅲ | | |

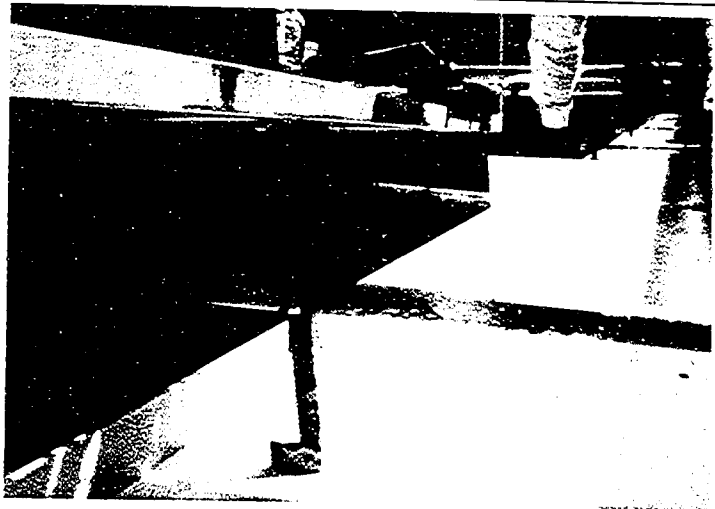
| 損傷の種類 | | ① 腐食 | |
|---|---|---|---|
| 写真番号 | | 22 | 部材名 排水施設 |

| 損傷の種類 | | ① 腐食 | |
|---|---|---|---|
| 深さ(Y) | 大 | | |
| 拡がり(Z) | 大 | | |
| 判定区分 | II | | |

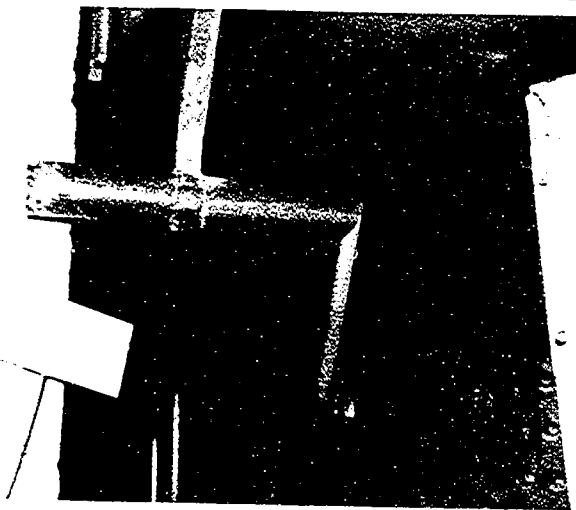
| 損傷の種類 | | ① 腐食 | |
|---|---|---|---|
| 写真番号 | | 23 | 部材名 排水施設 |

| 損傷の種類 | | ① 腐食 | |
|---|---|---|---|
| 深さ(Y) | 小 | | |
| 拡がり(Z) | 小 | | |
| 判定区分 | IV | | |

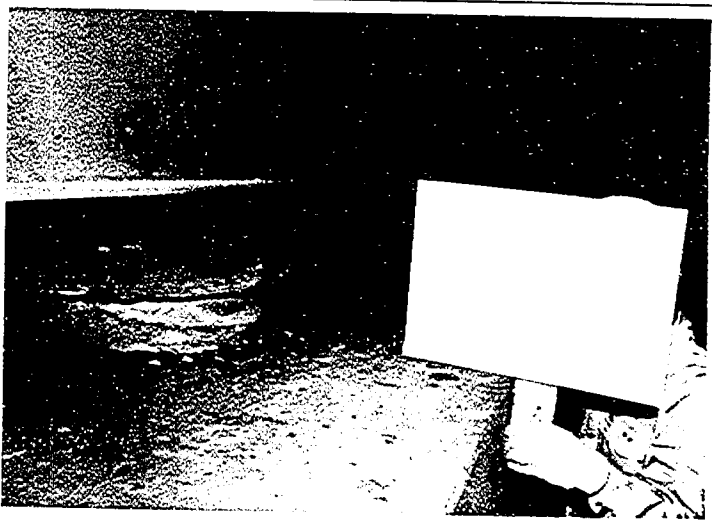
| 損傷の種類 | | ① 腐食 | | | |
|---|---|---|---|---|---|
| | | 写真番号 | 26 | 部材名 | 点検施設 |

| 損傷の種類 | | ① 腐食 | | | |
|---|---|---|---|---|---|
| 深さ(Y) | 小 | | | | |
| 拡がり(Z) | 大 | | | | |
| 判定区分 | Ⅲ | | | | |

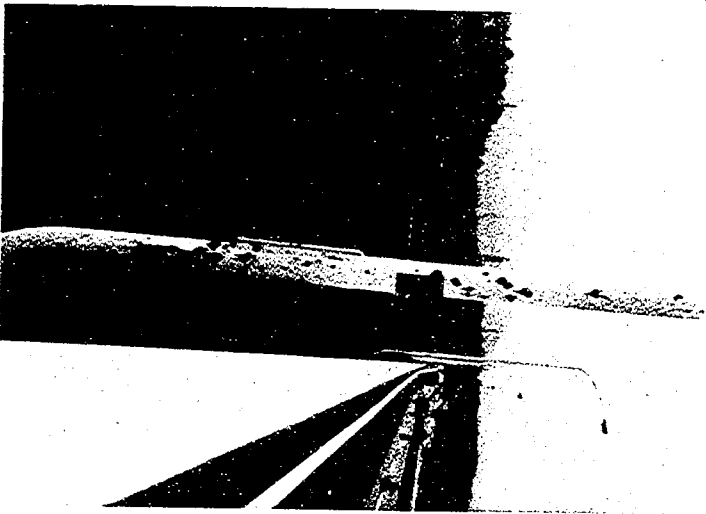
| 損傷の種類 | | ① 腐食 | | | |
|---|---|---|---|---|---|
| | | 写真番号 | 27 | 部材名 | 照明施設 |

| 損傷の種類 | | ① 腐食 | | | |
|---|---|---|---|---|---|
| 深さ(Y) | 小 | | | | |
| 拡がり(Z) | 大 | | | | |
| 判定区分 | Ⅲ | | | | |

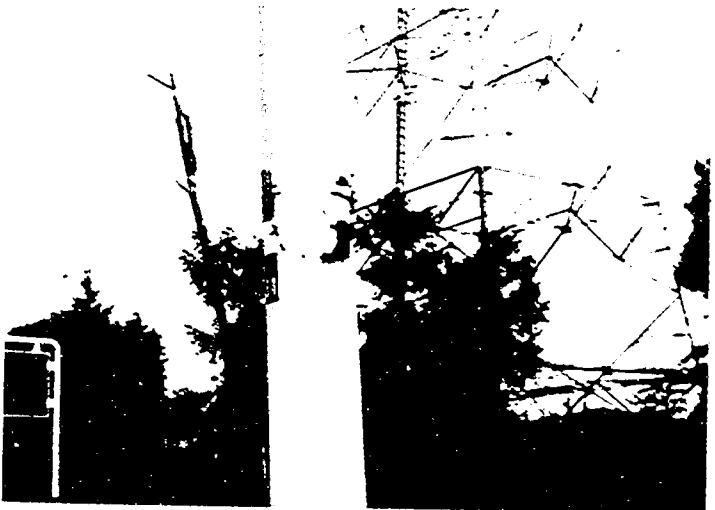
| 損傷の種類 | | ① 腐食 | | | |
|---|---|---|---|---|---|
| | | 写真番号 | 28 | 部材名 | 照明施設 |

| 損傷の種類 | | ① 腐食 | | | |
|---|---|---|---|---|---|
| 深さ(Y) | 小 | | | | |
| 拡がり(Z) | 小 | | | | |

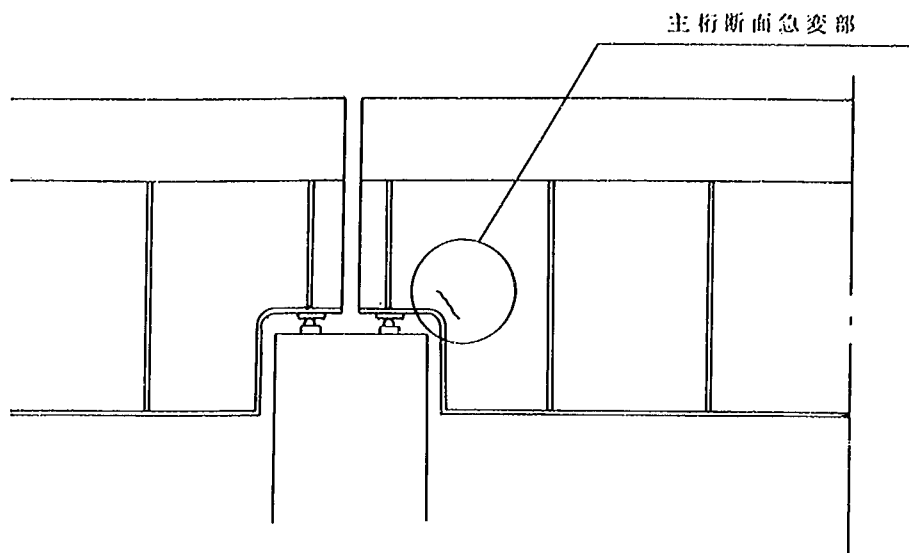
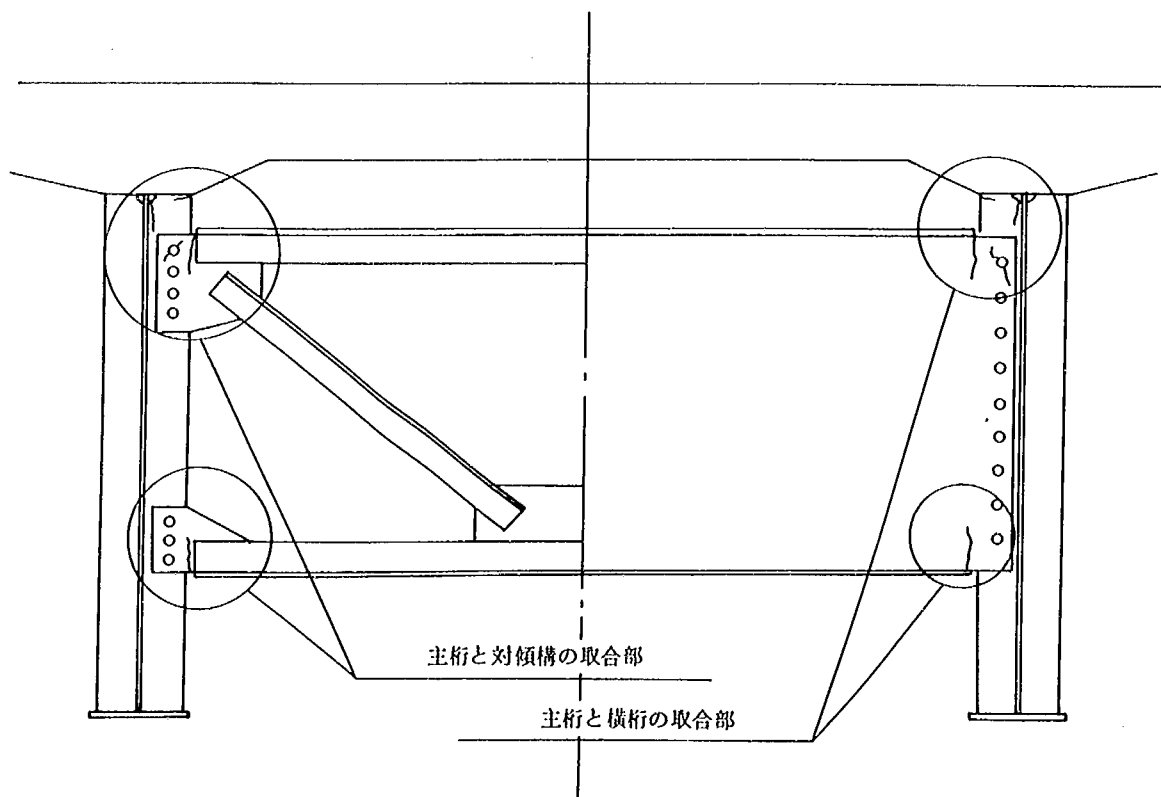
付図一1.1.1 亀裂の生じやすいポイント

その大半は部材の溶接による連結部付近から発生する。亀裂は発見されにくいため、付図一1.1.1や損傷事例写真集を参考に注意深く点検する必要がある。また、発見されたときは必ず専門技術者による詳細調査を実施する必要がある。なお、過去に経験したことのない亀裂の場合には、土木研究所へ連絡し、処置方法について協議するものとする。

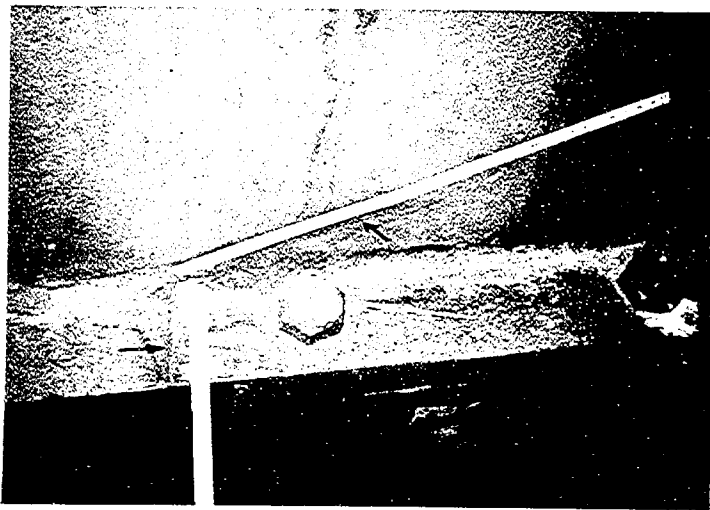
| 写真番号 | | | | 部 材 名 | 鋼主桁 | 写真番号 | | | | 部 材 名 | 鋼主桁 |
|---|---|---|--|---|---|---|---|---|--|---|---|
| 深<br>さ<br>(Y) | 有 | | | | | 深<br>さ<br>(Y) | 有 | | | | |

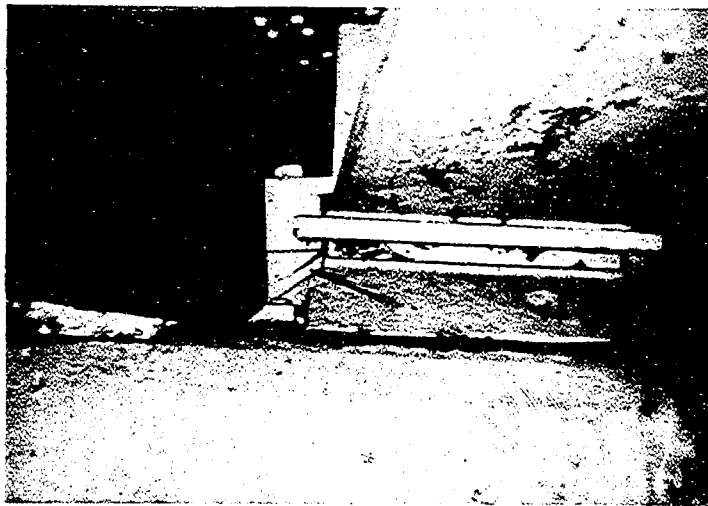
| 損傷の種類 | | ② 亀裂 | | | | | | | | | |
|---|---|---|---|---|---|---|---|---|---|---|---|
| | | 写真番号 | 40 | 部材名 | 鋼支承 | | | 写真番号 | 41 | 部材名 | 鋼製伸縮装置 |

| 損傷の種類 | | ② 亀裂 | | | | | | | | | |
|---|---|---|---|---|---|---|---|---|---|---|---|
| 深さ(Y) | 有 | | | | | 深さ(Y) | 有 | | | | |

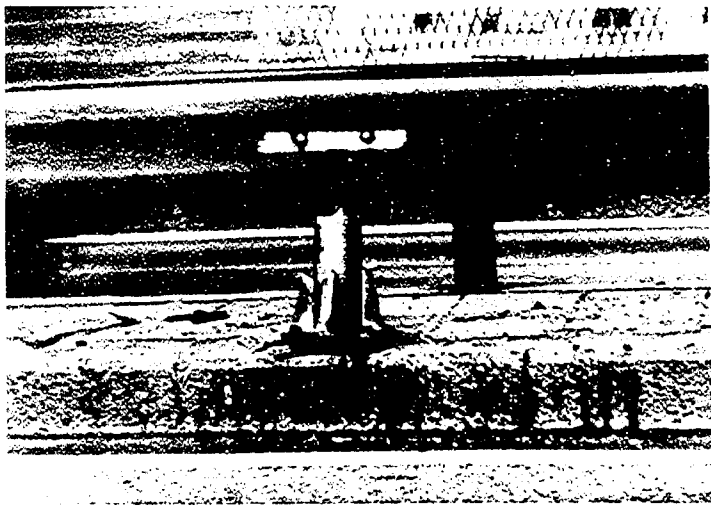
| 損傷の種類 | | ③ ゆるみ | | | |
|---|---|---|---|---|--|
| 写真番号 | | 47 | 部 材 名 | 鋼製高欄 | |

| 損傷の種類 | | ③ ゆるみ | | | |
|---|---|---|---|---|--|
| 拡<br>が<br>り<br>(Z) | 大 | | | | |
| 判<br>定<br>区<br>分 | II | | | | |

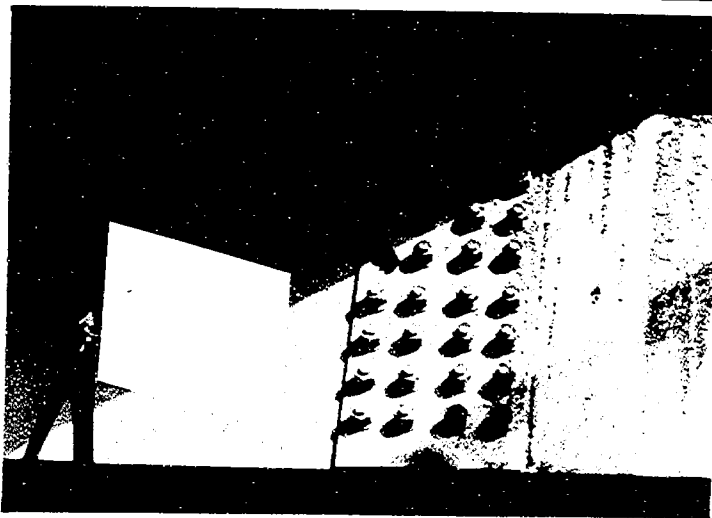
| 損傷の種類 | | ④ 脱 落 | | | | | | | | | |
|---|---|---|---|---|---|---|---|---|---|---|---|
| | | 写真番号 | 51 | 部 材 名 | 鋼橋脚 | | | 写真番号 | 52 | 部 材 名 | 支承アンカーボルト |

| 損傷の種類 | | ④ 脱 落 | | | | | | | | | |
|---|---|---|---|---|---|---|---|---|---|---|---|
| 拡<br>が<br>り<br>(Z) | 小 | | | | | 拡<br>が<br>り<br>(Z) | 大 | | | | |

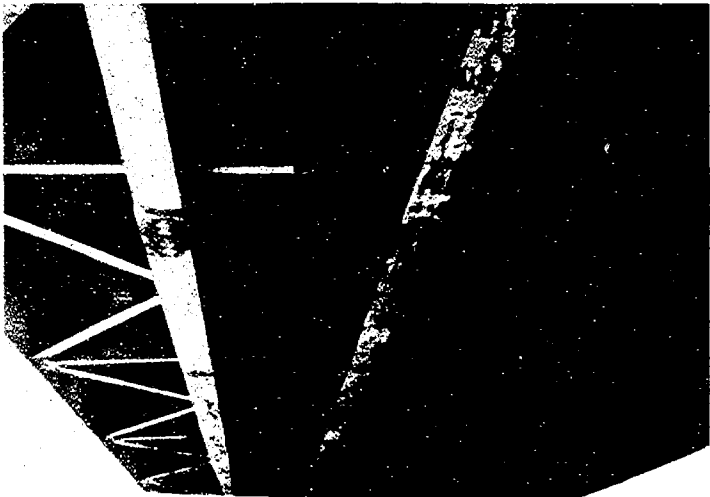
| 損傷の種類 ⑥ 塗装劣化 | | | | | | | | | |
|---|---|---|---|---|---|---|---|---|---|
| 写真番号 | | 63 | 部材名 | 鋼主桁 | 写真番号 | | 64 | 部材名 | 鋼主桁 |

| 損傷の種類 ⑥ 塗装劣化 | | | | | | | | | |
|---|---|---|---|---|---|---|---|---|---|
| 位パターン<br>置ン(X) | 一 | | | | 位パターン<br>置ン(X) | 一 | | | |
| 深さ(Y) | 大 | | | | 深さ(Y) | 大 | | | |
| 拡がり(Z) | 大 | | | | 拡がり(Z) | 小 | | | |
| 判定区分 | Ⅲ | | | | 判定区分 | Ⅳ | | | |

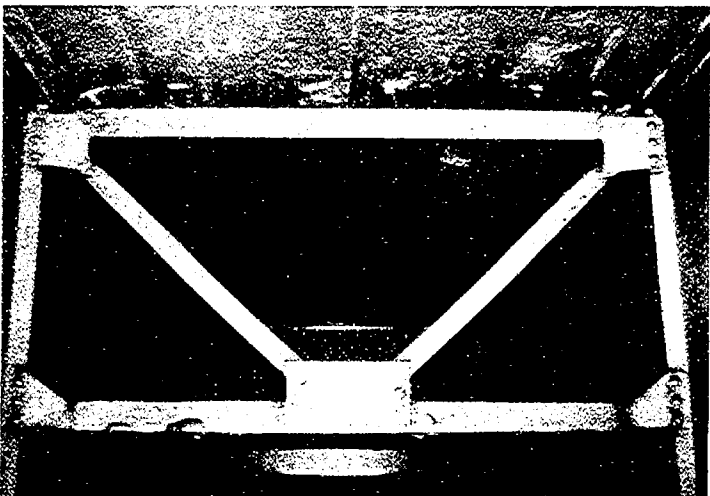
| 損傷の種類 ⑥ 塗装劣化 | | | | | | | | | |
|---|---|---|---|---|---|---|---|---|---|
| 写真番号 | | 65 | 部材名 | 対傾構 | 写真番号 | | 66 | 部材名 | 対傾構 |

| 損傷の種類 ⑥ 塗装劣化 | | | | | | | | | |
|---|---|---|---|---|---|---|---|---|---|
| 位パターン<br>置ン(X) | 一 | | | | 位パターン<br>置ン(X) | 一 | | | |
| 深さ(Y) | 大 | | | | 深さ(Y) | 大 | | | |
| 拡がり(Z) | 大 | | | | 拡がり(Z) | 小 | | | |

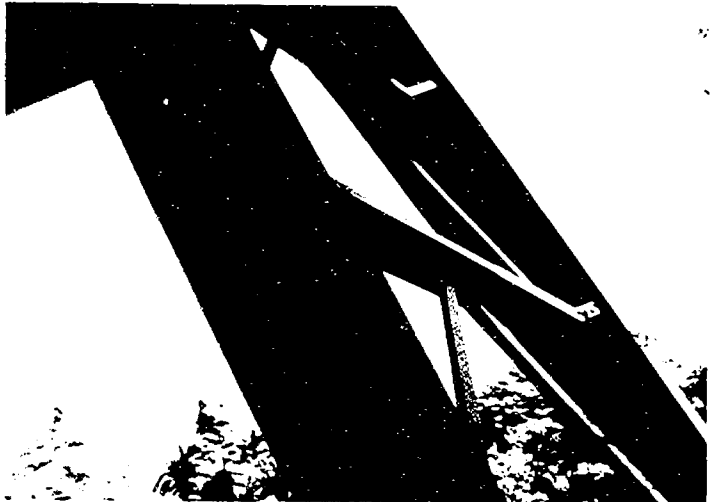
| | | 写真番号 | 67 | 部材名 | 横櫓 | | | 写真番号 | 68 | 部材名 | 鋼床版 |
|---|---|---|---|---|---|---|---|---|---|---|---|
| | | 写真番号 | 69 | 部材名 | 鋼橋脚 | | | 写真番号 | 70 | 部材名 | 鋼製高欄 |

| | | 写真番号 | 67 | 部材名 | 横櫓 | | | 写真番号 | 68 | 部材名 | 鋼床版 |
|---|---|---|---|---|---|---|---|---|---|---|---|
| 位パターン<br>置ン(X) | 一 | | | | | 位パターン<br>置ン(X) | 一 | | | | |
| 深さ(Y) | 大 | | | | | 深さ(Y) | 大 | | | | |
| 拡がり(Z) | 大 | | | | | 拡がり(Z) | 大 | | | | |

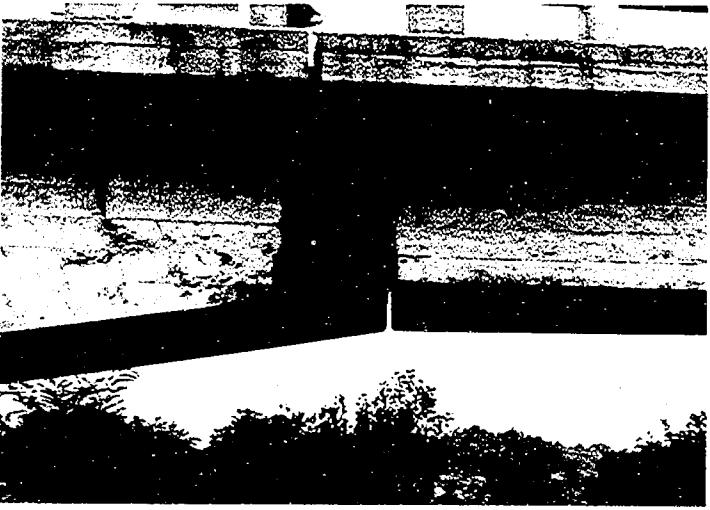
| | | 写真番号 | 72 | 部材名 | コンクリート主桁 | | | 写真番号 | 73 | 部材名 | コンクリート主桁 |
|---|---|---|---|---|---|---|---|---|---|---|---|
| | | 写真番号 | 74 | 部材名 | コンクリート主桁 | | | 写真番号 | 75 | 部材名 | コンクリート主桁 |

| | | 写真番号 | 72 | 部材名 | コンクリート主桁 | | | 写真番号 | 73 | 部材名 | コンクリート主桁 |
|---|---|---|---|---|---|---|---|---|---|---|---|
| 位パターン<br>置ン(X) | 大 | | | | | 位パターン<br>置ン(X) | 大 | | | | |
| 深さ(Y) | 大 | | | | | 深さ(Y) | 中 | | | | |
| 拡がり(Z) | 小 | | | | | 拡がり(Z) | 大 | | | | |

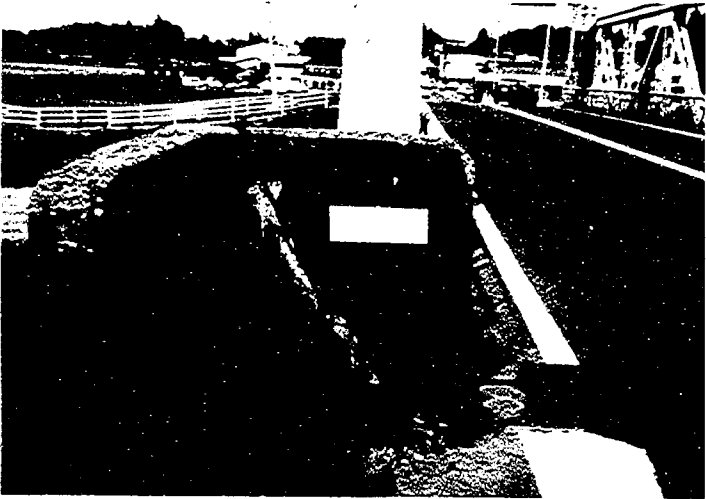
| | | 写真番号 | 98 | 部材名 | コンクリート高欄 | | | 写真番号 | 99 | 部材名 | コンクリート高欄 |

| 位パターン<br>置ン(X) | 小 | | | | | 位パターン<br>置ン(X) | 小 | | | | |
| 深さ(Y) | 大 | | | | | 深さ(Y) | 大 | | | | |
| 拡がり(Z) | 大 | | | | | 拡がり(Z) | 小 | | | | |

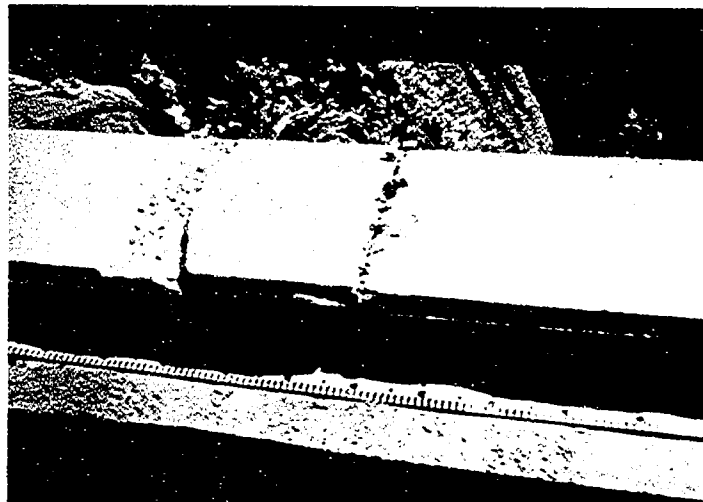
| 損傷の種類 | | ⑦ ひびわれ | | | |
|---|---|---|---|---|---|
| 写真番号 | | 101 | 部 材 名 | コンクリート地盤 | |

| 損傷の種類 | | ⑦ ひびわれ | | | |
|---|---|---|---|---|---|
| 位<br>置<br>(X) | 小 | | | 位<br>置<br>(X) | 小 |
| 深<br>さ<br>(Y) | 大 | | | 深<br>さ<br>(Y) | 大 |
| 拡<br>が<br>り<br>(Z) | 大 | | | 拡<br>が<br>り<br>(Z) | 大 |
| 判<br>定<br>区<br>分 | Ⅱ | | | 判<br>定<br>区<br>分 | Ⅱ |

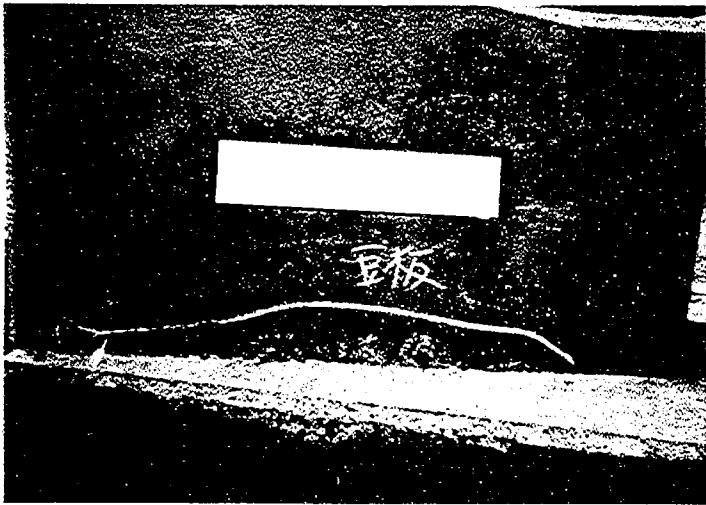
| 損傷の種類 | | ⑩ 豆板・空洞 | |
|---|---|---|---|
| 写真番号 | | 139 | 部 材 名 |

| 損傷の種類 | | ⑩ 豆板・空洞 | |
|---|---|---|---|
| 位<br>パ<br>タ<br>ー<br>ン<br>(X) | — | | 部 材 名 |
| 深<br>さ<br>(Y) | 小 | | 部 材 名 |
| 拡<br>が<br>り<br>(Z) | 小 | | 部 材 名 |
| 判<br>定<br>区<br>分 | Ⅳ | | 部 材 名 |

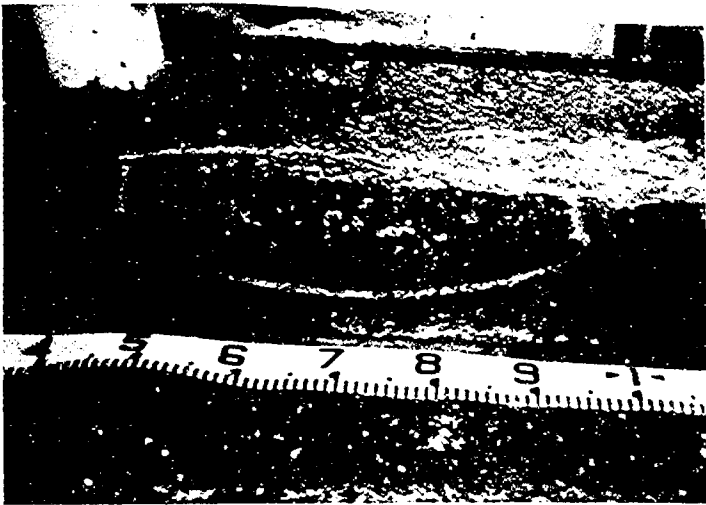
| 損傷の種類 | | ⑩ 豆板・空洞 | |
|---|---|---|---|
| 写真番号 | | 140 | 部 材 名 |

| 損傷の種類 | | ⑩ 豆板・空洞 | |
|---|---|---|---|
| 位<br>パ<br>タ<br>ー<br>ン<br>(X) | — | | 部 材 名 |
| 深<br>さ<br>(Y) | 小 | | 部 材 名 |
| 拡<br>が<br>り<br>(Z) | 小 | | 部 材 名 |

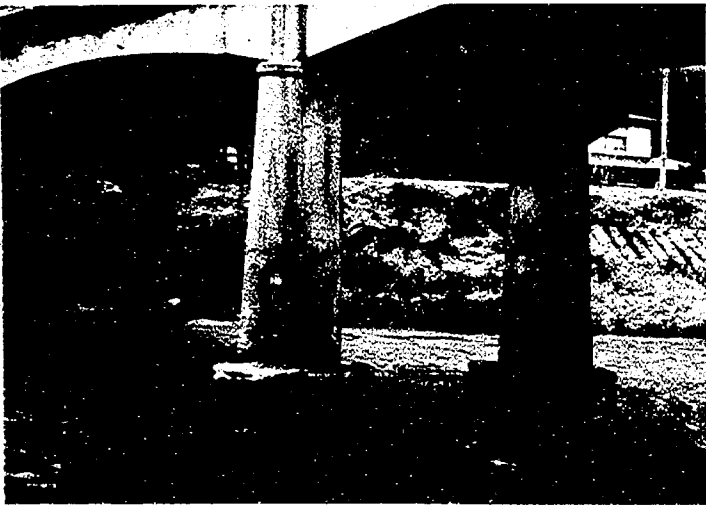
| 損傷の種類 | | ⑪ すりへり・浸食 | | | |
|---|---|---|---|---|---|
| | | 写真番号 | 141 | 部材名 | コンクリート橋脚 |

| 損傷の種類 | | ⑪ すりへり・浸食 | | | |
|---|---|---|---|---|---|
| 位<br>パ<br>タ<br>ー<br>ン<br>(X) | — | | | | |
| 深<br>さ<br>(Y) | 大 | | | | |
| 拡<br>が<br>り<br>(Z) | 大 | | | | |
| 判<br>定<br>区<br>分 | Ⅱ | | | | |

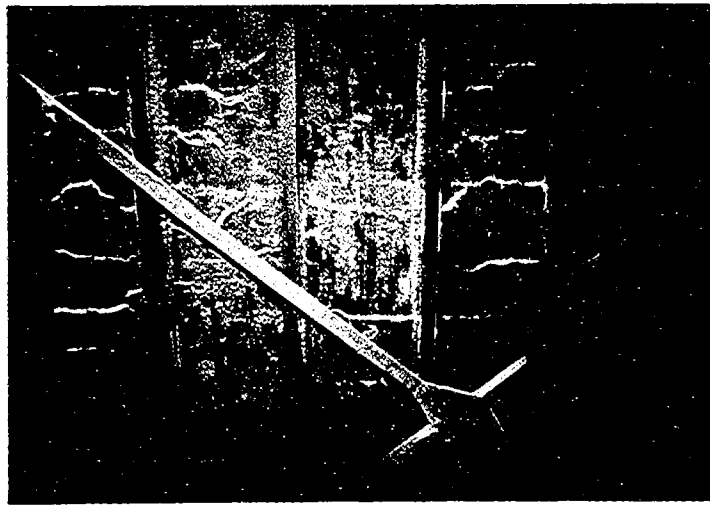
| 損傷の種類 | | | ⑭ 床版ひびわれ | | | | | | | | | | |
|---|---|---|---|---|--|---|--|--|---|---|---|--|---|
| | | 写真番号 | 156 | 部 材 名 | | コンクリート床版 | | | 写真番号 | 157 | 部 材 名 | | コンクリート床版 |

| 損傷の種類 | | | ⑭ 床版ひびわれ | | | | | | | | | | |
|---|---|---|---|---|--|---|--|--|---|---|---|--|---|
| 位パターン置ン(X) | 小 | | | | | | | | | | | | |
| | 深さ(Y) | | | | | | | | | | | | 中 |
| | 拡がり(Z) | | | | | | | | | | | | 大 |
| | 判定区分 | | | | | | | | | | | | Ⅲ |

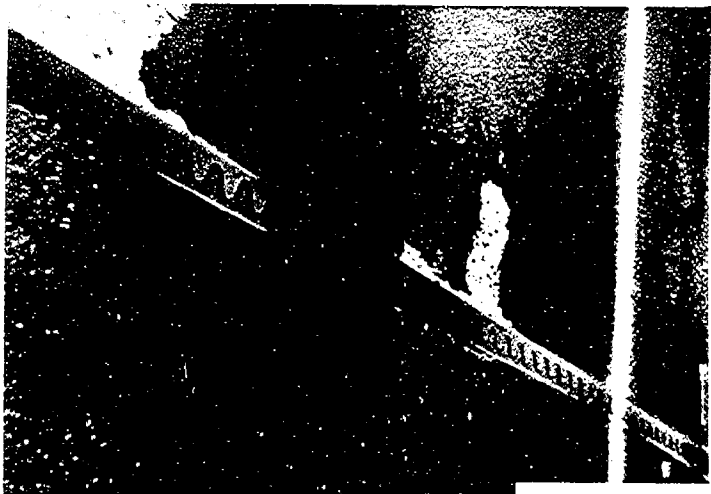
| 損傷の種類 | | ⑮ 遊間の異常 | |
|---|---|---|---|
| 写真番号 | | 161 | 部材名 鋼製伸縮装置 |

| 損傷の種類 | | ⑮ 遊間の異常 | |
|---|---|---|---|
| 位パターン<br>置ン(X) | — | | 判定区分 II |
| 深さ(Y) | 有 | | |
| 判定区分 | II | | |

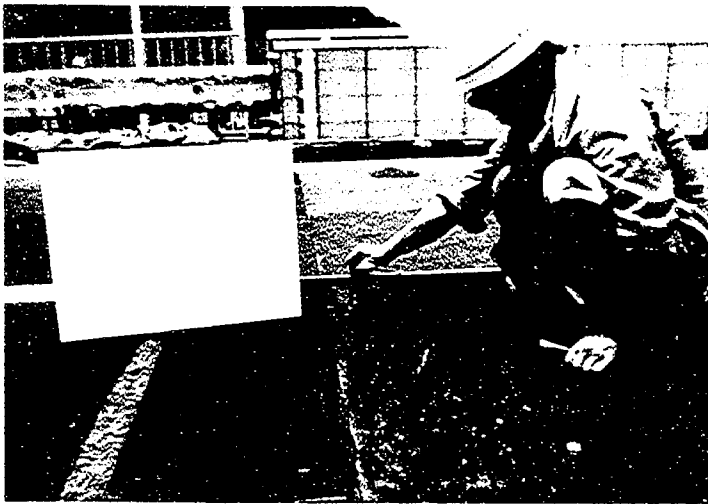
| 損傷の種類 | | ⑩ 段差・コルゲーション | | |
|---|---|---|---|---|
| 写真番号 | | 164 | 部材名 | 舗装 |

| 損傷の種類 | | ⑩ 段差・コルゲーション | | |
|---|---|---|---|---|
| 位パターン置ン(X) | — | | | |
| 深さ(Y) | 大 | | | |
| 判定区分 | Ⅱ | | | |

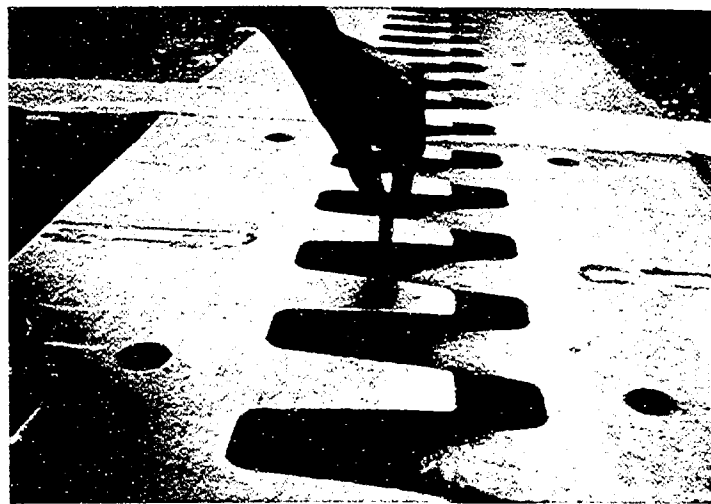
| 損傷の種類 | | ⑩ 段差・コルゲーション | | |
|---|---|---|---|---|
| 写真番号 | | 165 | 部材名 | 鋼製伸縮装置 |

| 損傷の種類 | | ⑩ 段差・コルゲーション | | |
|---|---|---|---|---|
| 位パターン置ン(X) | — | | | |
| 深さ(Y) | 大 | | | |
| 判定区分 | Ⅱ | | | |

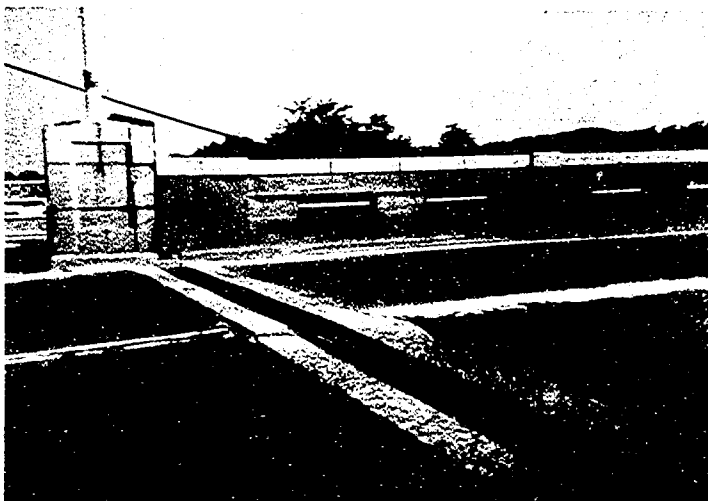
| 損傷の種類 | | ⑩ 段差・コルゲーション | | |
|---|---|---|---|---|
| 写真番号 | | 166 | 部材名 | ゴム製伸縮装置 |

| 損傷の種類 | | ⑩ 段差・コルゲーション | | |
|---|---|---|---|---|
| 位パターン置ン(X) | — | | | |
| 深さ(Y) | 大 | | | |

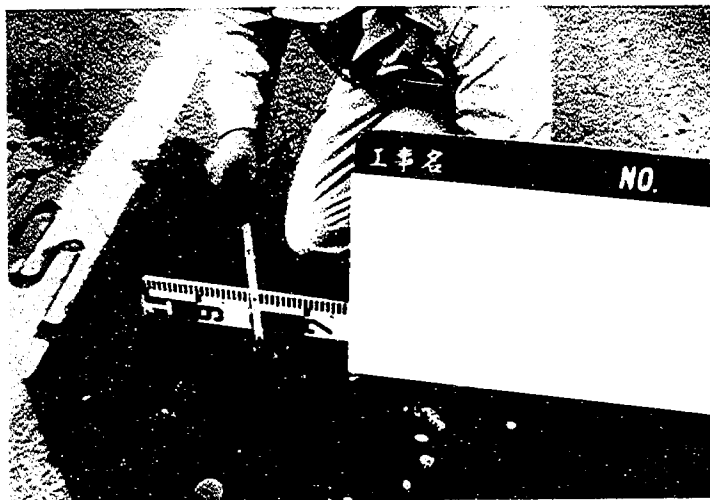
| 損傷の種類 ⑪ ポットホール | | | | | | | | | |
|---|---|---|---|---|---|---|---|---|---|
| 写真番号 | | 169 | 部材名 | 舗装 | 写真番号 | | | 部材名 | |

| 損傷の種類 ⑪ ポットホール | | | | | | | | | |
|---|---|---|---|---|---|---|---|---|---|
| 位パターン<br>置(X) | — | | | | 位パターン<br>置(X) | | | | |
| 深さ<br>(Y) | 小 | | | | 深さ<br>(Y) | | | | |
| 拡がり<br>(Z) | 小 | | | | 拡がり<br>(Z) | | | | |

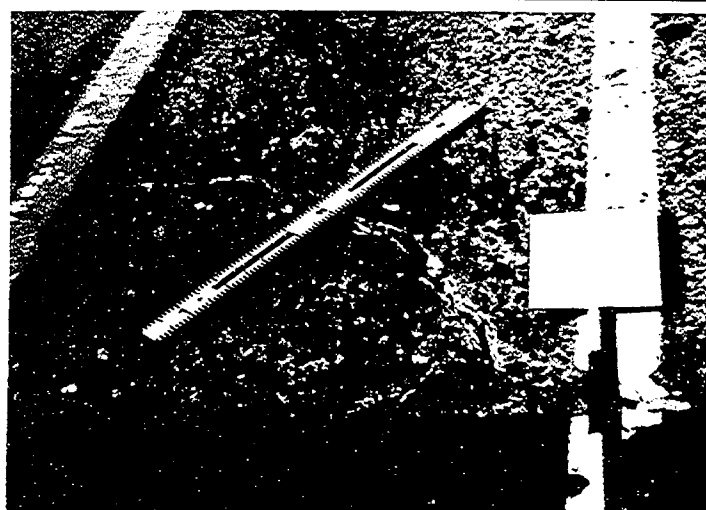
| | | 写真番号 | | 170 | | 部 材 名 | | 舗 装 | | |
|---|---|---|--|---|--|---|--|---|--|---|
| | | 写真番号 | | 171 | | 部 材 名 | | 舗 装 | | |

| | | 写真番号 | | 170 | | 部 材 名 | | 舗 装 | | |
|---|---|---|--|---|--|---|--|---|--|---|
| 位<br>パ<br>タ<br>ー<br>ン<br>置<br>(X) | — | | | | | | | | | |
| | 深<br>さ<br>(Y) | | | | | | | | | 大 |
| | 判<br>定<br>区<br>分 | | | | | | | | | II |

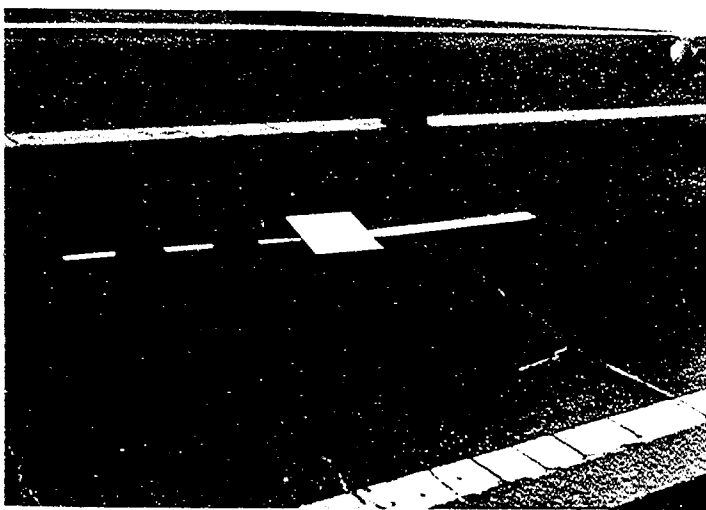
| | | 写真番号 | | 170 | | 部 材 名 | | 舗 装 | | |
|---|---|---|--|---|--|---|--|---|--|---|
| | | 写真番号 | | 172 | | 部 材 名 | | 舗 装 | | |

| | | 写真番号 | | 170 | | 部 材 名 | | 舗 装 | | |
|---|---|---|--|---|--|---|--|---|--|---|
| 位<br>パ<br>タ<br>ー<br>ン<br>置<br>(X) | — | | | | | | | | | |
| | 深<br>さ<br>(Y) | | | | | | | | | 小 |

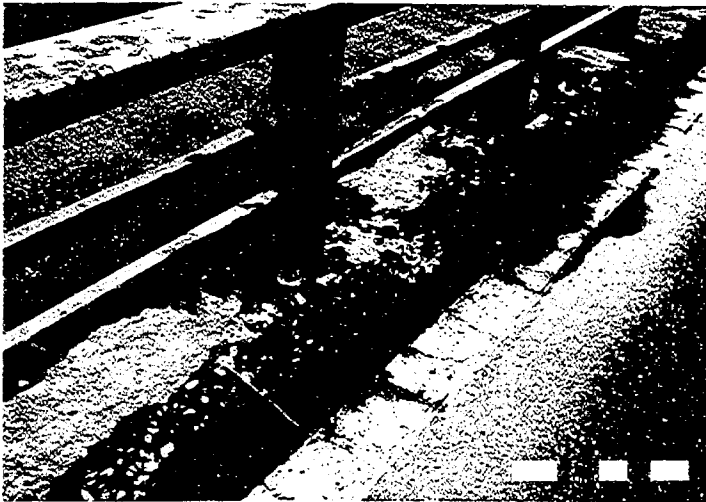
| 損 傷 の 種 類 | | ② 変色・劣化 | | | |
|---|---|---|---|---|---|
| 写真番号 | | 181 | 部 材 名 | 緑 石 | |

| 損 傷 の 種 類 | | ② 変色・劣化 | | | |
|---|---|---|---|---|---|
| 位<br>パ<br>タ<br>ー<br>ン<br>(X) | — | | 位<br>パ<br>タ<br>ー<br>ン<br>(X) | — | |
| 拡<br>が<br>り<br>(Z) | 大 | | 拡<br>が<br>り<br>(Z) | — | |

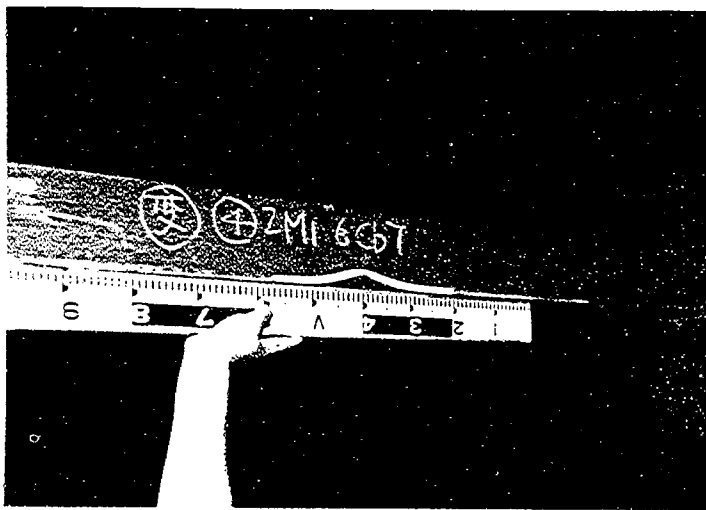
| 損傷の種類 | | ②⑥ 変形 | | | |
|---|---|---|---|--|---|
| 写真番号 | | 190 | 部材名 | | 横構 |

| 損傷の種類 | | ②⑥ 変形 | | | |
|---|---|---|---|--|---|
| 位パターン<br>置ン(X) | — | | | | |
| 深さ(Y) | 小 | | | | |
| 判定区分 | Ⅳ | | | | |

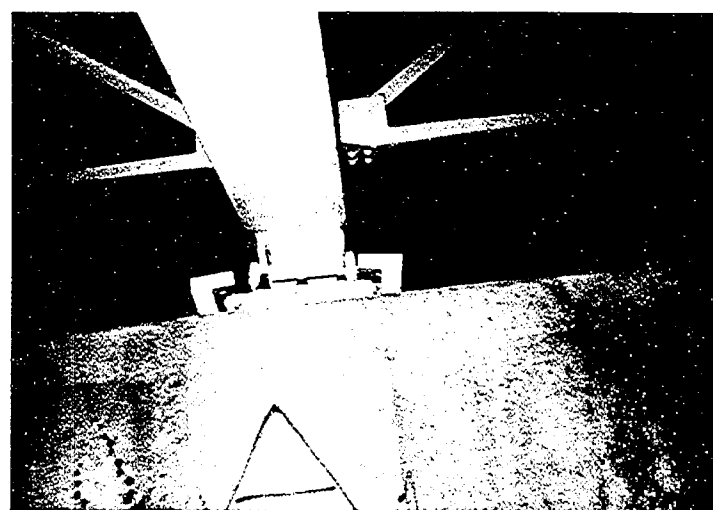
| 損傷の種類 | | ②⑥ 変形 | | | |
|---|---|---|---|--|---|
| 写真番号 | | 191 | 部材名 | | 鋼支承 |

| 損傷の種類 | | ②⑥ 変形 | | | |
|---|---|---|---|--|---|
| 位パターン<br>置ン(X) | — | | | | |
| 深さ(Y) | 大 | | | | |

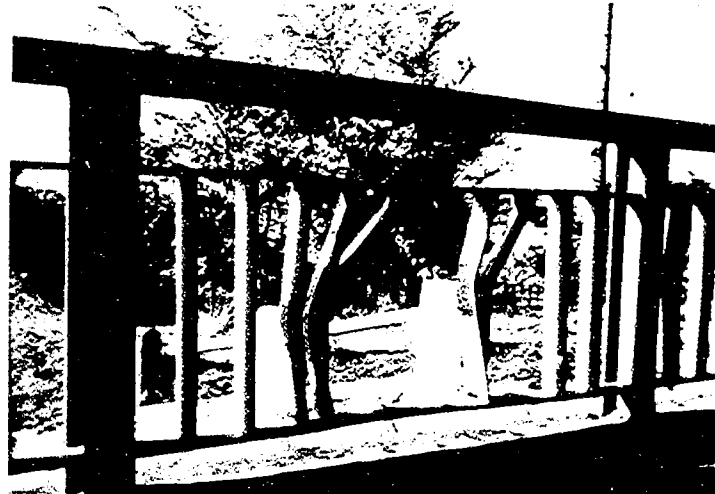
| 損傷の種類 | | ② 変形 | | | |
|---|---|---|---|--|---|
| 写真番号 | | 192 | 部材名 | | 鋼製高欄 |

| 損傷の種類 | | ② 変形 | | | |
|---|---|---|---|--|---|
| 位<br>置<br>(X) | — | | | | |
| 深<br>さ<br>(Y) | 大 | | | | |
| 判<br>定<br>区<br>分 | II | | | | |

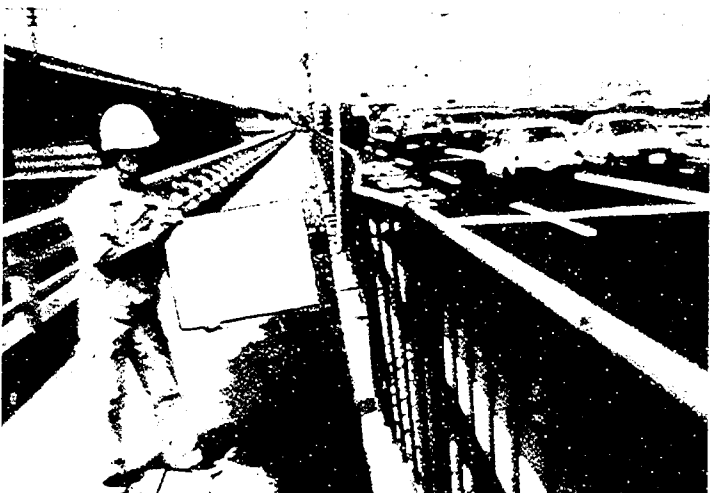
| 損傷の種類 | | ② 変形 | | | |
|---|---|---|---|--|---|
| 写真番号 | | 195 | 部材名 | | 鋼製防護柵 |

| 損傷の種類 | | ② 変形 | | | |
|---|---|---|---|--|---|
| 位<br>置<br>(X) | — | | | | |
| 深<br>さ<br>(Y) | 小 | | | | |

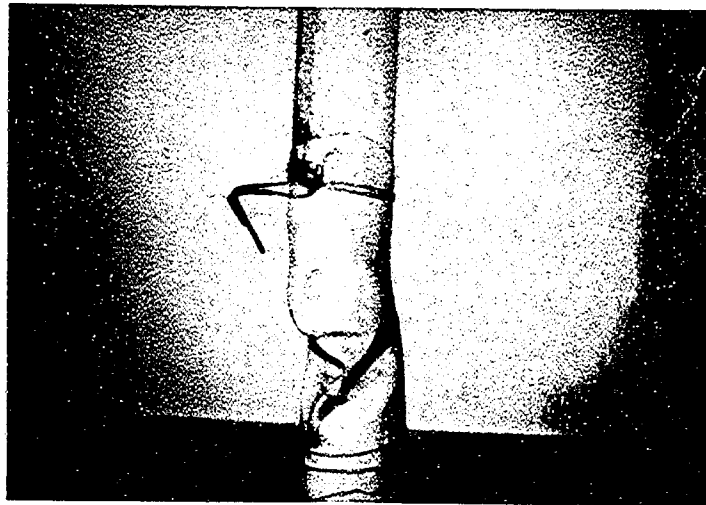
| 損傷の種類 | | | ② 変形 | | |
|---|---|---|---|--|---|
| 写真番号 | | 198 | 部材名 | | 排水施設 |

| 損傷の種類 | | | ② 変形 | | |
|---|---|---|---|--|---|
| 位パターン<br>置(X) | — | | | | |
| 深さ<br>(Y) | 大 | | | | |

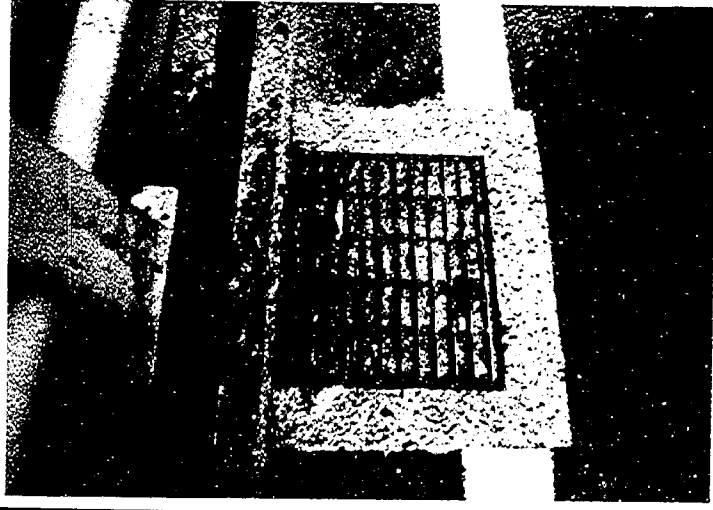
| | | 写真番号 | 199 | 部材名 | 鋼支承 | | | 写真番号 | 200 | 部材名 | 鋼支承 |
|---|---|---|---|---|---|---|---|---|---|---|---|
| | | 写真番号 | 201 | 部材名 | ゴム支承 | | | 写真番号 | 202 | 部材名 | 排水施設 |

排水柵、支承周辺に土砂がたまっている場合をいう。排水柵に土砂が詰まれば、排水設備の機能を果たせなくなり、漏水、滞水の原因ともなる。また、支承周辺に堆積する土砂は、支承の劣化、腐食を進行させるだけでなく重大な欠陥を目視で見えなくすることにもなる。土砂詰りが報告された場合には早急に清掃することが必要である。

| | | 写真番号 | 199 | 部材名 | 鋼支承 | | | 写真番号 | 200 | 部材名 | 鋼支承 |
|---|---|---|---|---|---|---|---|---|---|---|---|
| 位<br>パ<br>ター<br>ン<br>(X) | — | | | | | 位<br>パ<br>ター<br>ン<br>(X) | — | | | | |
| 深<br>さ<br>(Y) | 有 | | | | | 深<br>さ<br>(Y) | 有 | | | | |

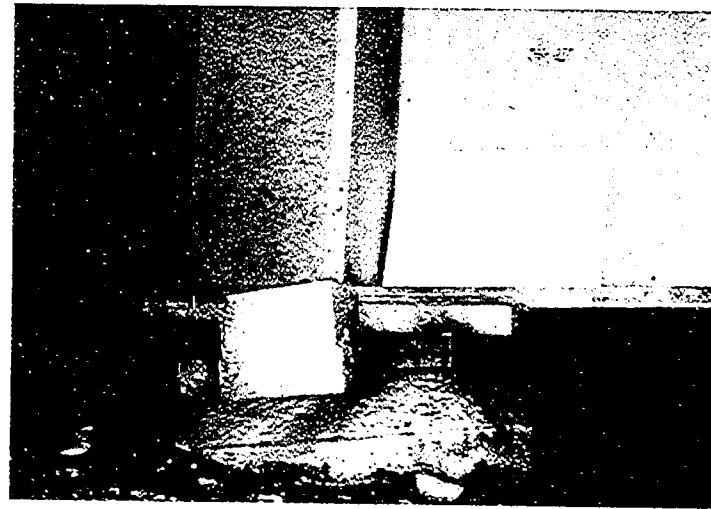
| 写真番号 | | | | 209 | 部 材 名 | | 基 礎 | 写真番号 | | | | 210 | 部 材 名 | | 基 礎 |
|---|---|--|---|---|---|---|---|---|---|---|--|---|---|---|---|
| 位<br>パ<br>ター<br>ン<br>置<br>(X) | — | | 小 | | 位<br>パ<br>ター<br>ン<br>置<br>(X) | — | | 大 | | | | | | | |

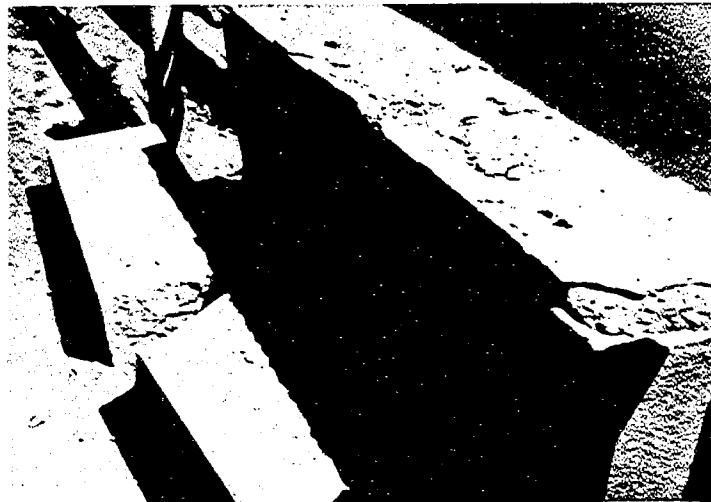
| 写真番号 | | | | 216 | 部 材 名 | | コンクリート橋脚 | 写真番号 | | | | 217 | 部 材 名 | | 支承モルタル |
|---|---|--|--|---|---|---|---|---|--|---|--|---|---|--|---|
| 位<br>パ<br>タ<br>ー<br>ン<br>(X) | — | | | | | 位<br>パ<br>タ<br>ー<br>ン<br>(X) | — | | | | | | | | |
| 深<br>さ<br>(Y) | 大 | | | | | 深<br>さ<br>(Y) | 小 | | | | | | | | |
