## 昭和63年7月広島県北西部地域 土石流災害調査報告書

建設省土木研究所  
砂防部砂防研究室

昭和63年7月20日から21日にかけて広島県北西部は豪雨に見舞われ、土石流などによる大災害が発生した。特に広島県山県郡加計町では大田川に注ぐ多くの溪流で土石流が発生し、大きな被害が発生した。災害の特徴としては、極めて狭い地域に豪雨が集中したために災害の発生範囲も集中していることと、土石流とともに多量の流木が流下、堆積したことおよび溪流の下流部で溪岸付近の立木群が流木や土砂を捕捉・堆積して下流への流出を防止、軽減している現象が一部で認められたことである。

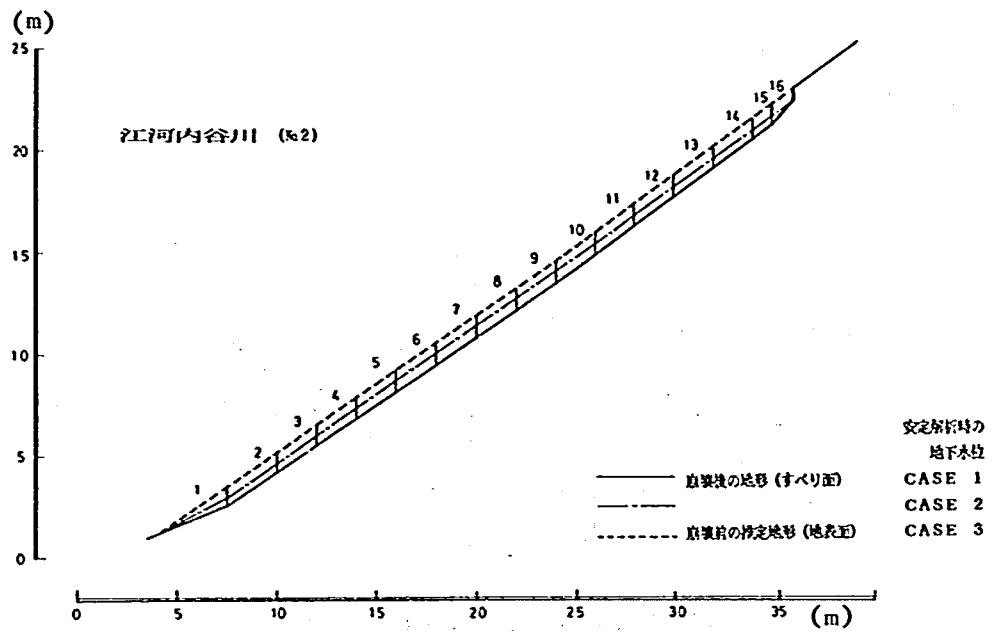
図-3.4 No.2の溪流における源頭部崩壊斜面

この結果によれば、N<sub>a</sub>2, N<sub>a</sub>7斜面の滑落土は、内部摩擦角のみにより斜面に堆積していたことになり斜面の傾斜が40°前後の急勾配であることと合わせると、不安定な状態にあったものと考えられる。

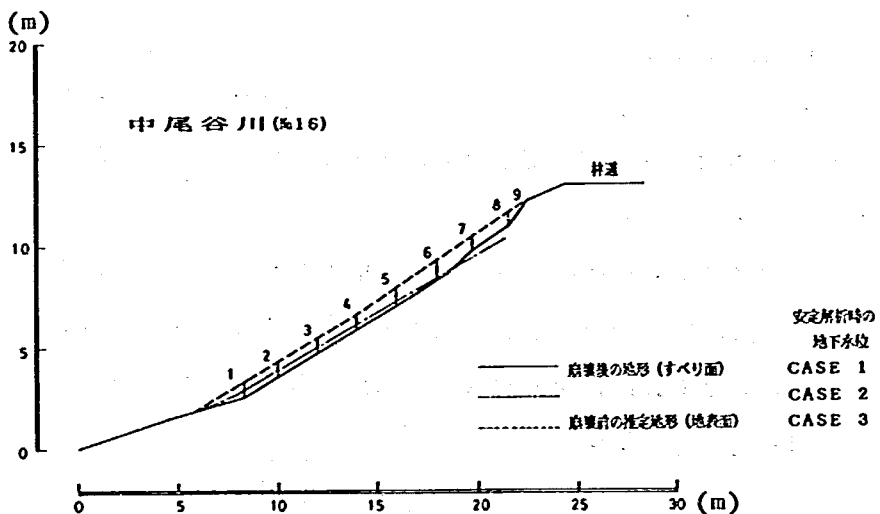
図-3.6 No.16の溪流における源頭部崩壊斜面

N<sub>a</sub>2斜面, N<sub>a</sub>7斜面の強度定数は、粘着力が $C_{cu} = 0 \sim 0.16 \text{ kgf/cm}^2$ ,  $C_{cd} = 0 \text{ kgf/cm}^2$ と極めて低く、一方、内部摩擦角 $\phi_{cu} = 35.5^\circ$ ,  $\phi_{cd} = 37.4^\circ$ とやや大きい典型的な砂質土の値を示す。一方、N<sub>a</sub>16斜面では、粘着力が $C_{cu} = 0.44 \text{ kgf/cm}^2$ ,  $C_{cd} = 0.26 \text{ kgf/cm}^2$ と大きく、内部摩擦が $\phi_{cu} = 14.0^\circ$ ,  $\phi_{cd} = 25.5^\circ$ と小さい粘性土特有の強度特性を示す。これは、細粒分の含有量差によって生じているものと思われる。

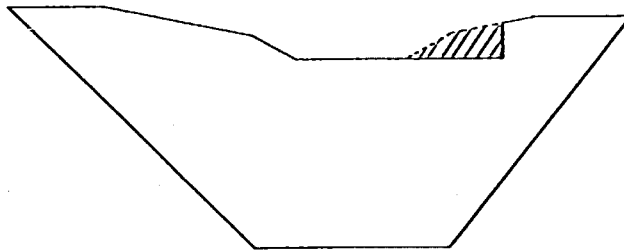
中西平谷川(ダムNo.14)

有効高7.0m, 堤長23m, 天端幅1.5mの治山ダムである。ダム地点上流の勾配は27°, 元河床勾配は24°と急勾配であり, 堆砂地上流端は基岩が露出して, すべり台状になっている。また, ダム地点の上流が緩い曲折部で流下方向がダムの左岸側になったため, 土石流が左岸袖部を直撃して左岸袖部の一部が破損, 流失したと思われる。破損したダムの一部はダム地点の下流50m付近の右岸側まで流下した。

ダムの諸元は、№4のダムの有効高が4.0m、堤長が16m、天端幅が1.4mであり、№5のダムの有効高が7.5m、堤長が46.5m、天端幅が3.0mであった。土石流の衝撃に大差はないと思われ天端幅の差が破壊、非破壊を支配したと考えられる。他の被災した治山ダムも天端幅は1.5mであり、この地域の土石流に対しては不足と考えられる。

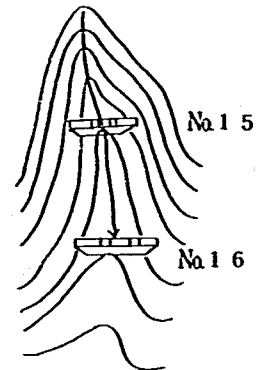
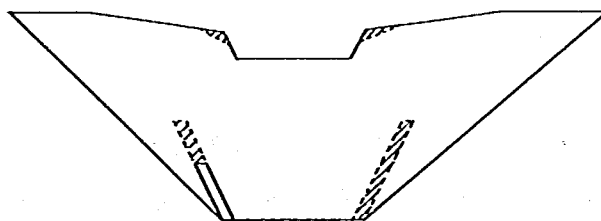
中尾谷川(ダムNo.18)

有効高6.0m, 堤長22m, 天端幅1.5mの治山ダムである。ダム地点上流の勾配は15°, 元河床勾配は13°と急勾配であり, 土石流はダムの両岸袖部を越流(袖天端に土砂が堆積している・水通し幅は4.2mである)したものと推定され, ダムの両岸袖天端の一部および両岸下流側壁が土石流により破損, 流失した。

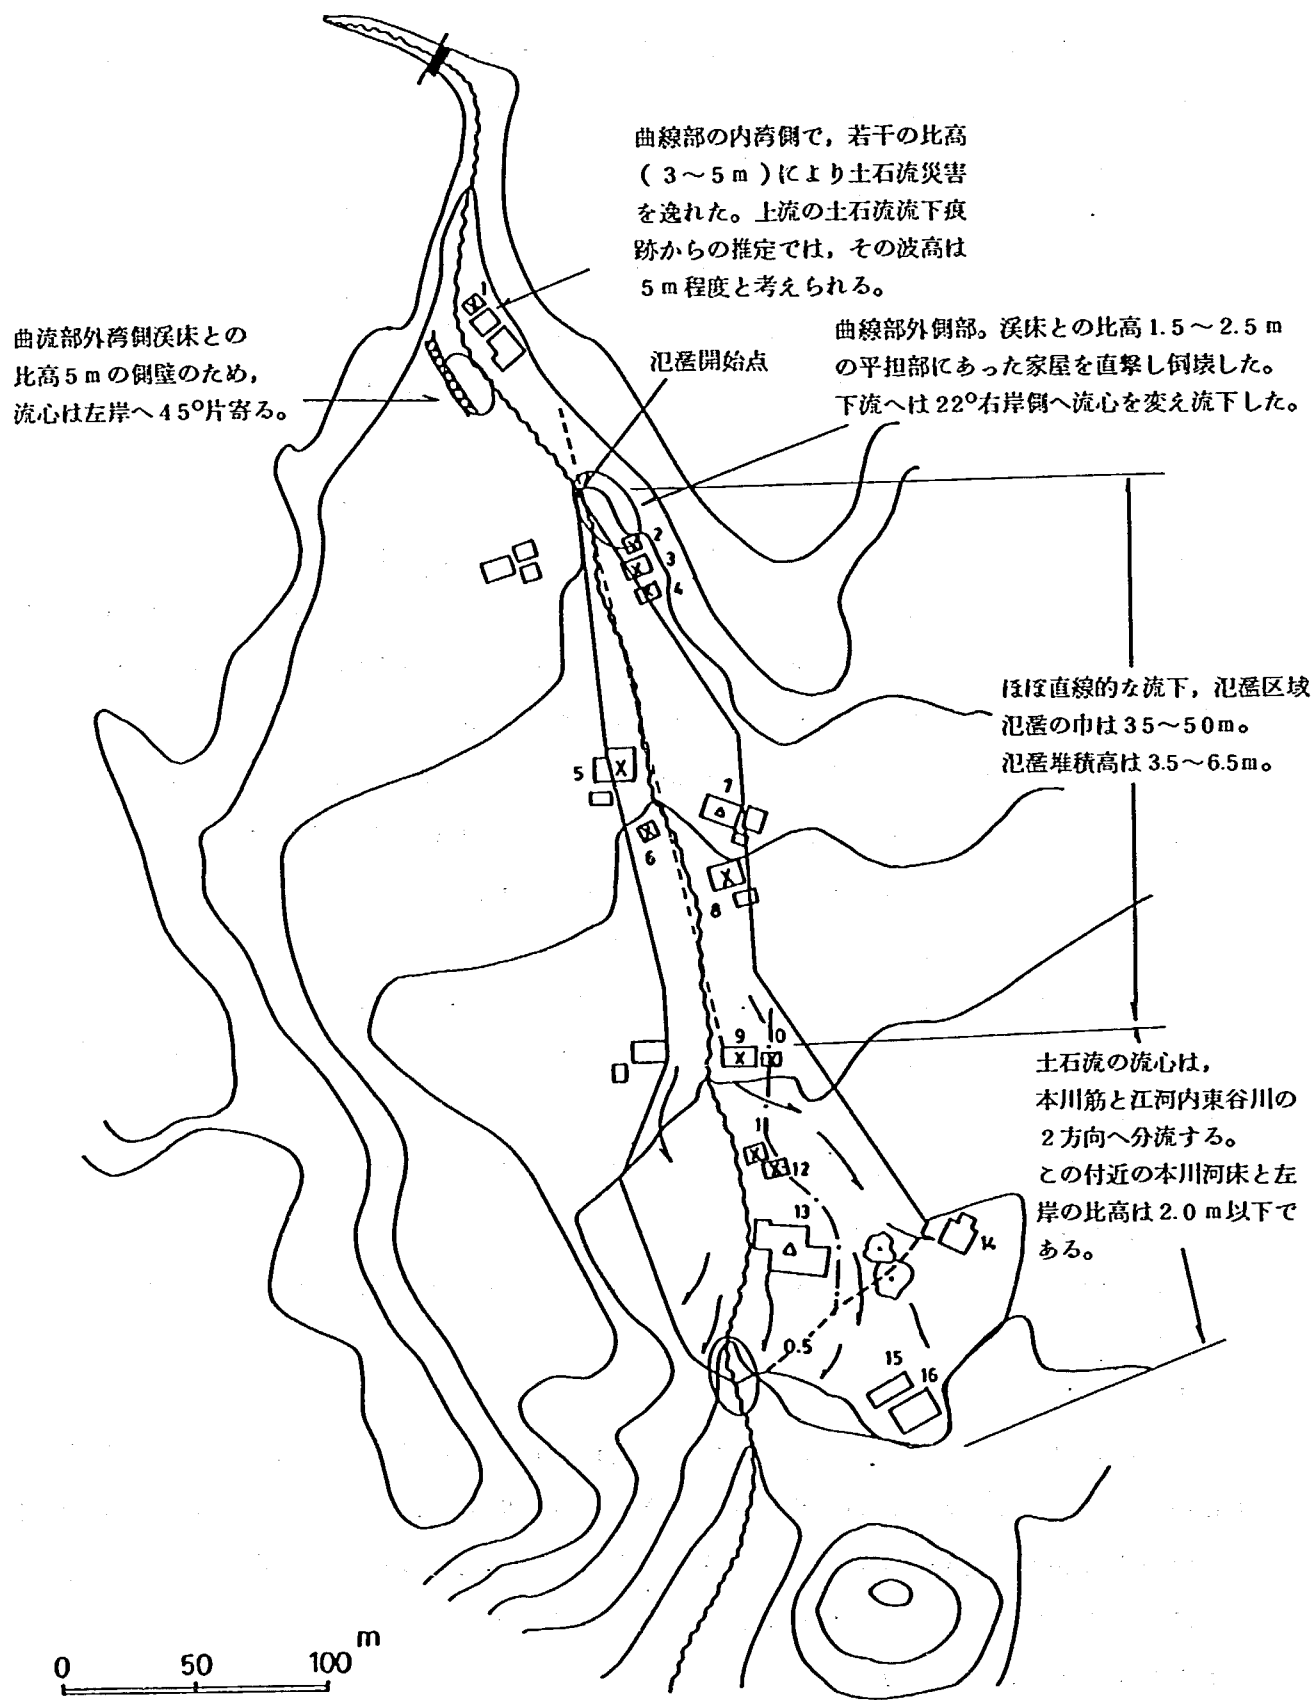
図 3.2 2 江河内谷川氾濫状況図 (上流側)

谷出口付近の両岸には家屋があり、右岸側の家屋に土砂が流入したが、被害は殆んどなく、左岸側家屋には土石流の直撃を受け、外壁と柱の一部を流失した。右岸側家屋の裏には、比高 3～4 m 程の小丘があり、高さ 10 m 程度のスギ林があり、スギ林には流木が捕捉されている。左岸側家屋裏は、比高 2.5 m の小丘で竹林となっている。土石流はこの小丘を乗り越えて家屋に流入した。

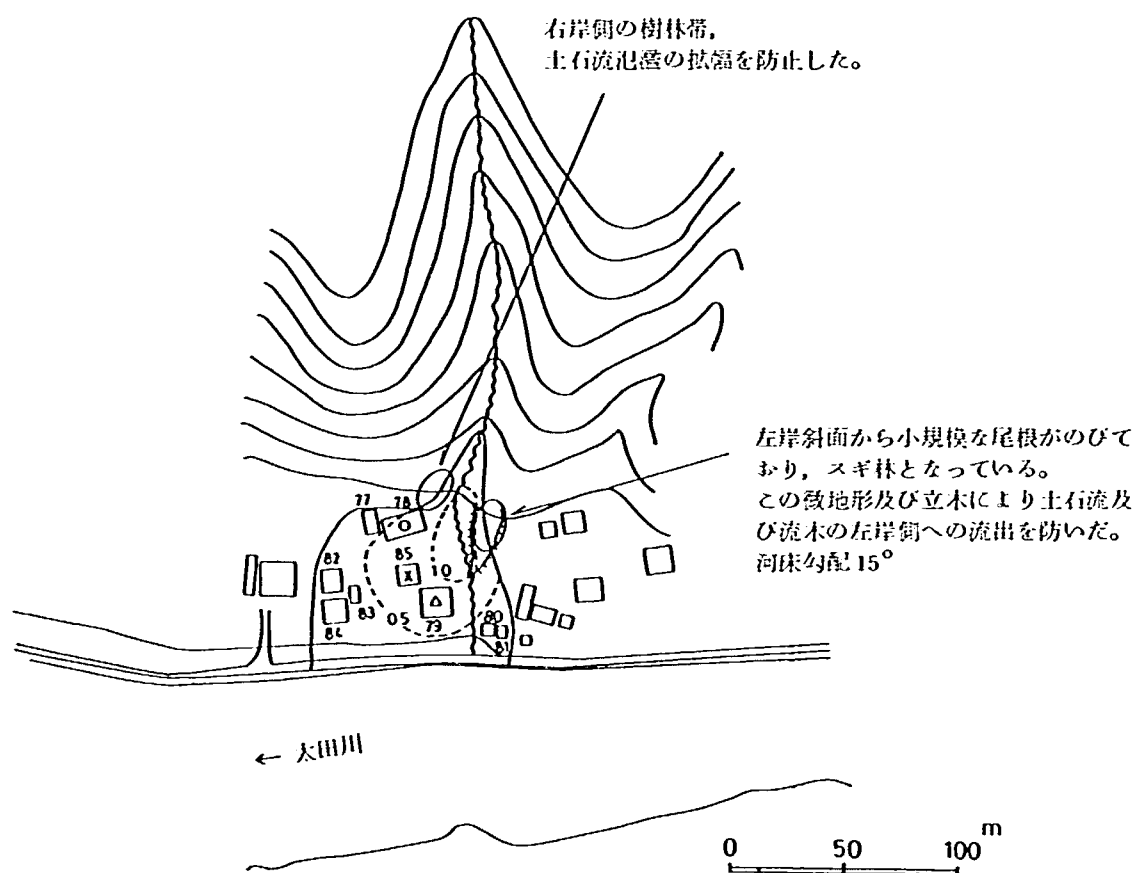
図-3.26 平面図(上原谷川)

規模な堤防となっている。地形的には、右岸側へ下る傾斜地となっており、土砂や流木の氾濫の拡幅を防ぐ効果を示した。

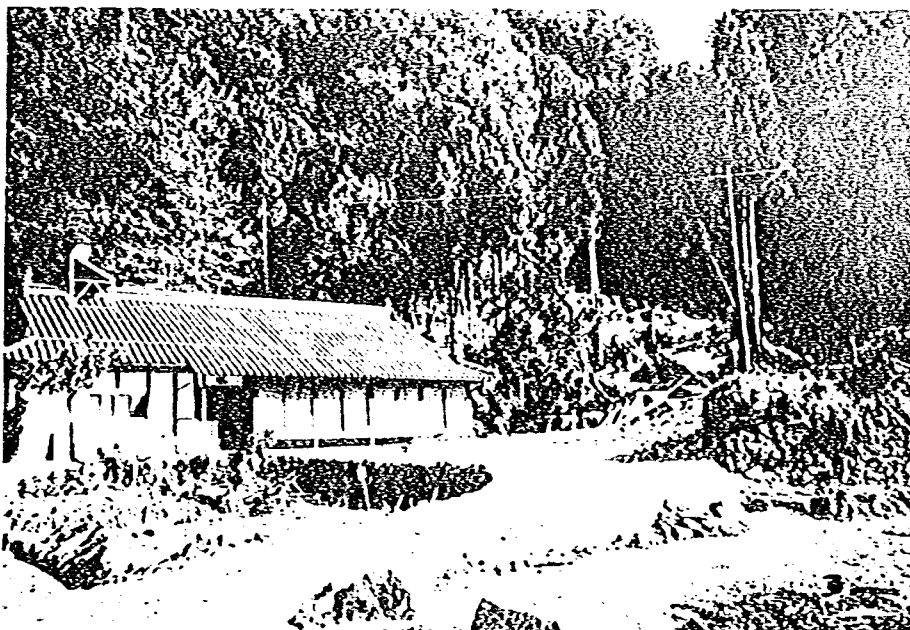
写真-3.12

下流右岸側から上流  
をのぞむ(上原谷川)

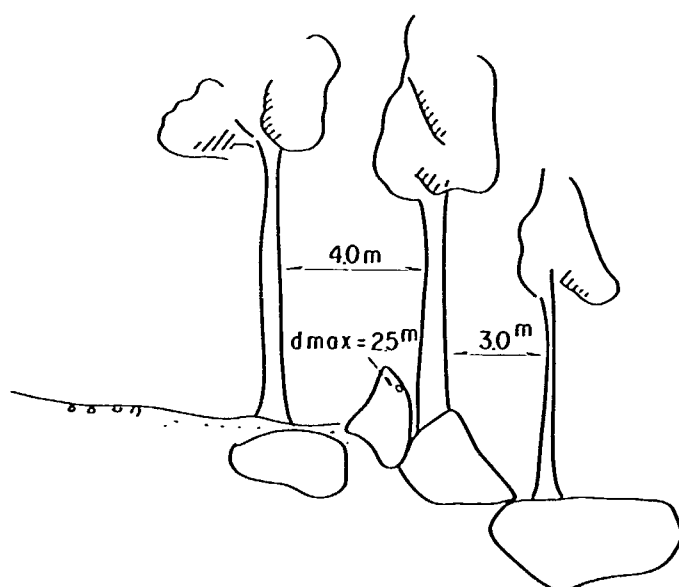
図-3.27 立木の模式図

辻の河原谷川では右支川からの土石流が，下流の谷及び扇状地で氾濫した。写真-3.13は，下流の溪流内に成育しているスギによる巨礫の捕捉状況である。この付近は，河巾4～6m，河床勾配9°（一般的には土石流流下区間）である。巨礫を停止させたと考えられる樹木は，胸高直径50cmの巨木であり，上流側の樹皮は，高さ1.6mまで削ぎとられていた。
