## 地震による盛土の被災・復旧事例 調査報告書

平成元年2月

建設省土木研究所  
機械施工部動土質研究室

動土質研究室 室長 古賀 泰之  
研究員 伊藤 良弘  
島津 多賀夫

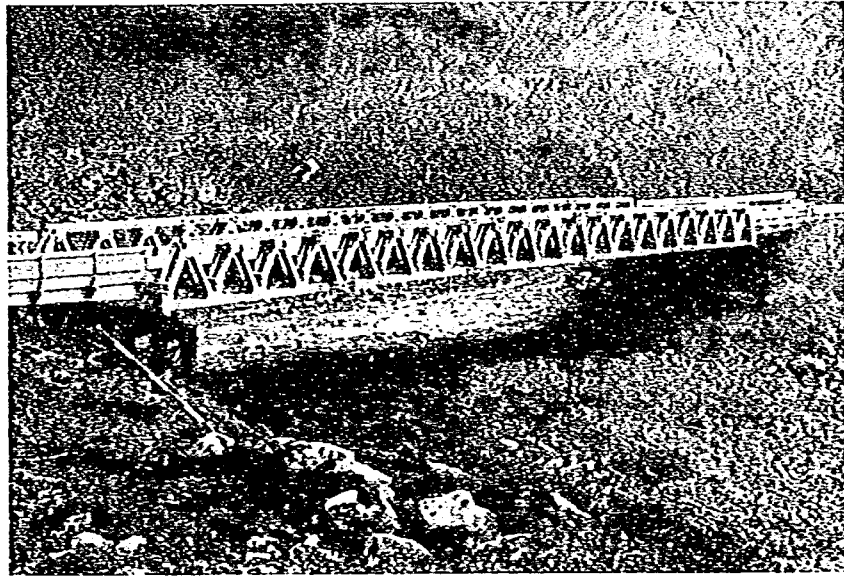
写真4.2.2 応急組立橋による応急復旧（長野県西部地震，御岳王滝黒沢線松越地区）

応急組立橋は栈橋より頑丈なものであり、橋梁などの被害時に迅速に組み立てて橋にするものである。写真4.2.2は、長野県西部地震で斜面崩壊により流失した県道の橋梁の応急復旧として中部地建所有のものを用いた例である。

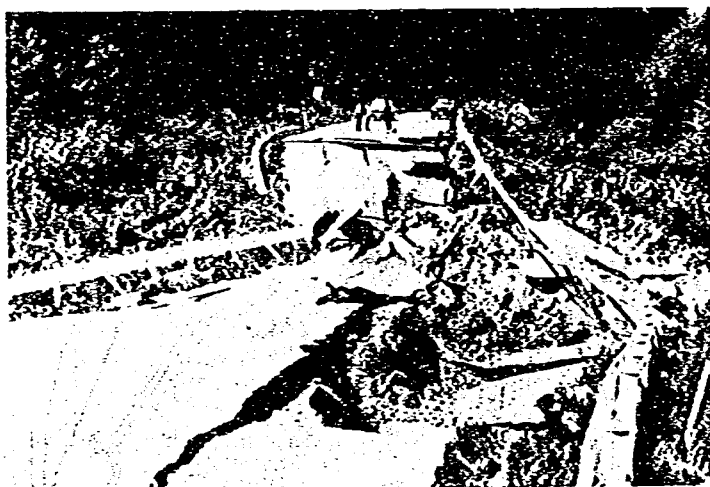
写真4.4.1 被害状況(今別蟹田線 大川平5号地区)

被害は延長約200mにわたり、盛土の崩壊・沈下が生じ、そのうちの約90mは盛土が原形をとどめぬほど崩壊した。被害の状況を写真4.4.1に示す。

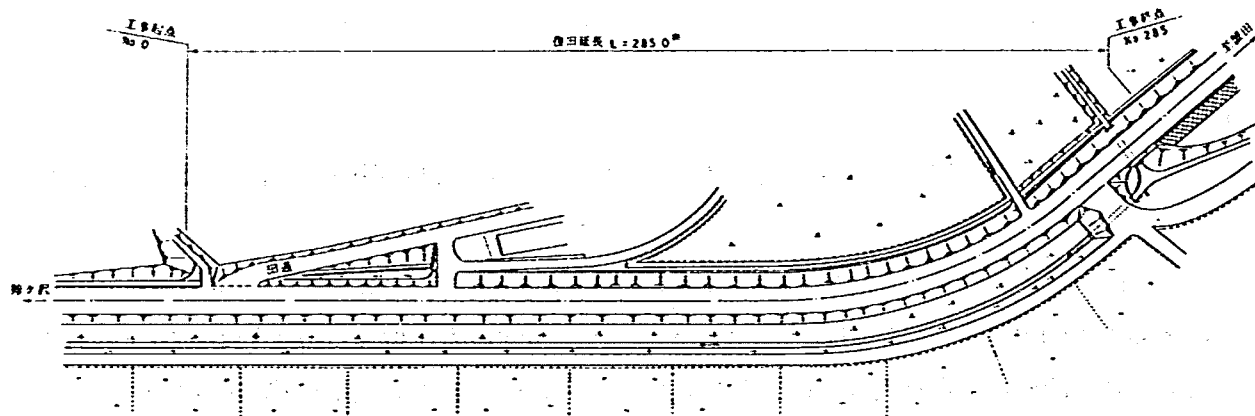
図4.4.21 復旧平面図（鰺ヶ沢蟹田線 丸山1号地区）

被害は路面に亀裂が発生し、大きく陥没している箇所も見られる。陥没のうち大きなものは延長25m、幅4m、深さ50cmというものもある。被害延長は285mであり、通行規制は片側車線を2時間規制した。

復旧では鋼矢板を仮設土留工として打設し、盛土、舗装を再施工している。

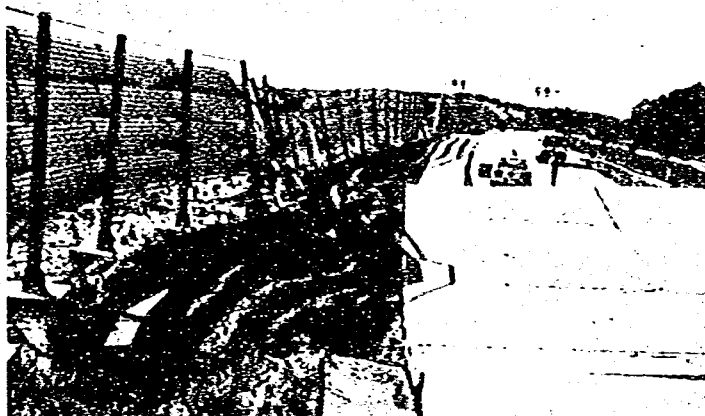
写真4.4.5 舗装版浮上がり箇所の被災状況(国道7号 能代南バイパス325km400付近)

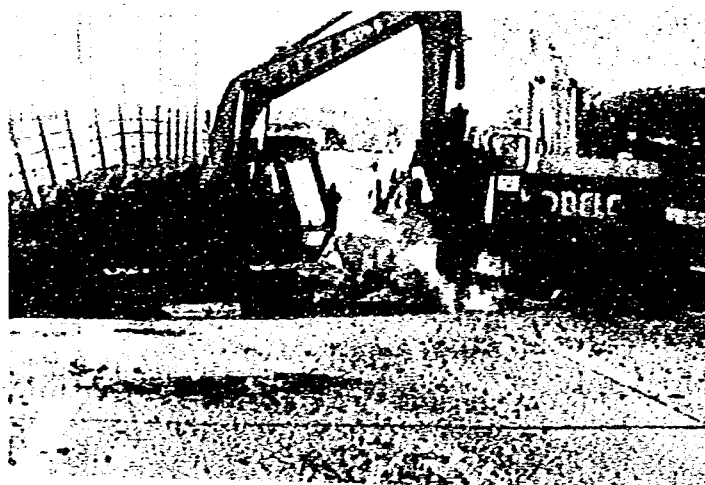
写真4.4.6 舗装版浮上がり箇所の応急復旧作業中の状況  
(国道7号 能代南バイパス325km400付近)

応急復旧では、バイパスの旧道を迂回路として利用できたため、バイパスを2車線同時に開通させることとし、舗装版の浮き上がり箇所については、ジャイアントブレイカーで舗装版を破壊し、撤去した後、アスファルトで再舗装した。その他の亀裂・沈下等の箇所ではコンクリート舗装の上にアスファルト舗装を行った。

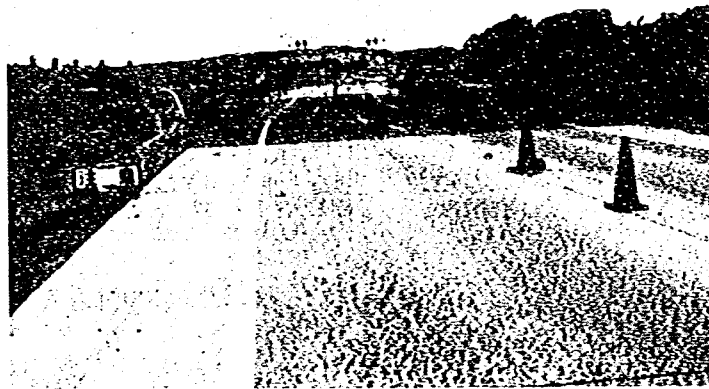
写真4.4.7 舗装版浮上がり箇所の応急復旧終了の状況  
(国道7号 能代南バイパス325km400付近)

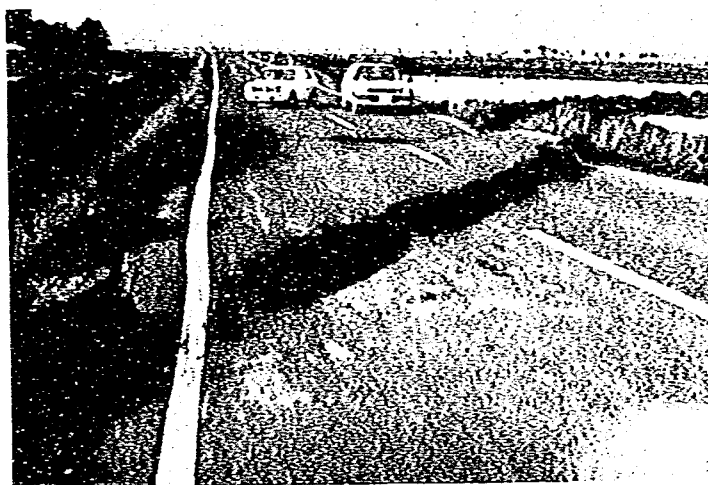
写真4.4.9 被害状況(鰺ヶ沢蟹田線 吹原2号地区)

被害はボックスカルバートが横断している部分の接合部の盛土が沈下し、断差が発生した。断差量は最大で約40cmである。被害延長は、100mであった。また、この被害による通行止はなかった。写真4.4.9に被害状況を示す。

復旧に際しては、舗装の再施工及びボックスカルバートの再施工を行った。

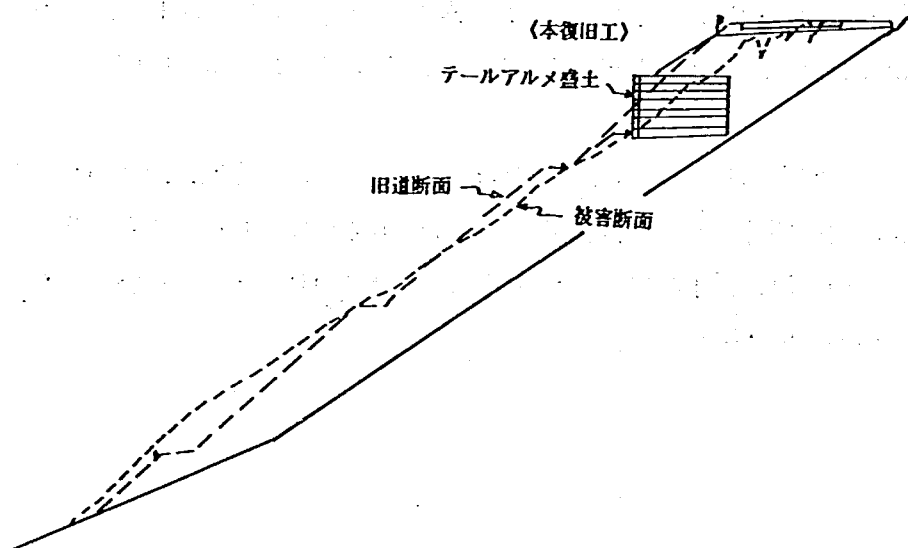
図4.4.41 復旧横断面図(コバルトライン牡鹿町新山浜地区)

被害は、道路中央付近より谷側の盛土が円弧状に滑落、アスファルトの舗装面には亀裂・段差が大きく発生し、路肩部分はほとんど崩壊し、最大段差量は200cmであった。

本復旧では、テールアルメによる補強土工法がとられた。本復旧にあたっては、崩壊が大きく急峻な地形のため原形に復旧することが困難と思われた。このための山側に平面線形をふりかえることも考えたが、復旧費が激増することから、最終的には平面線形は現在のままで縦断線形を1m下げて復旧することとした。当初、直高約8.5mの逆T型擁壁を設置する予定であったが、詳細に検討した結果テールアルメに変更した。

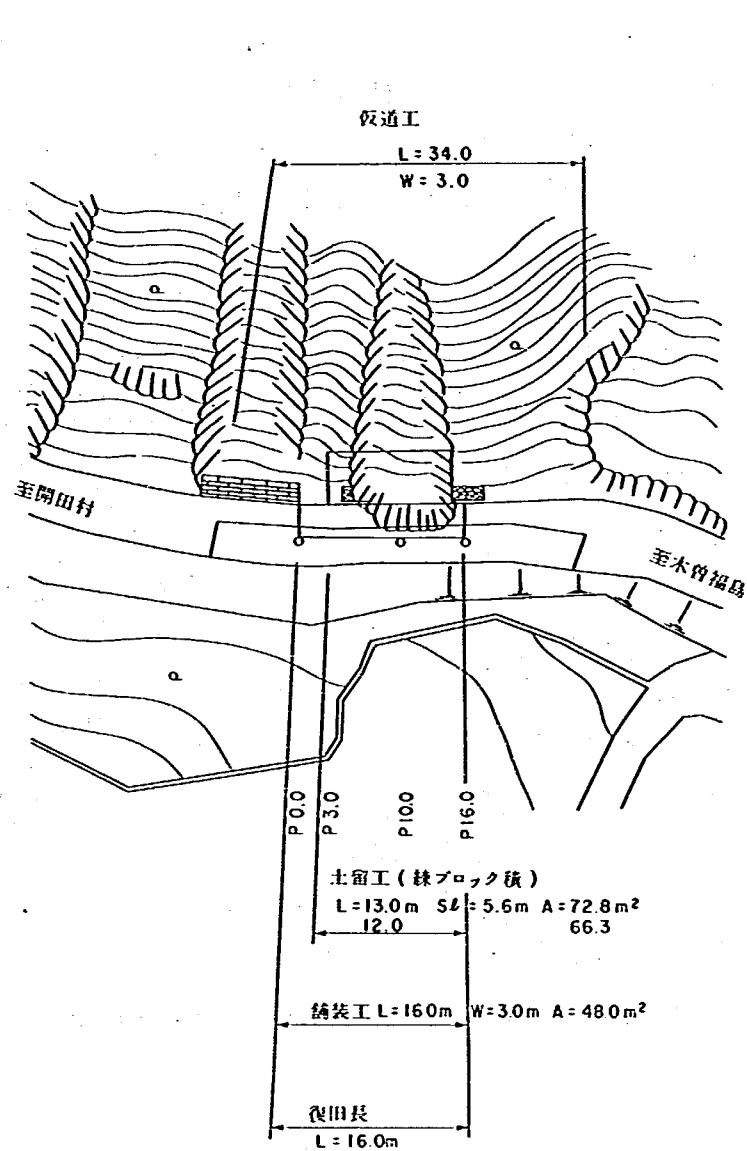
図4.4.46 復旧平面図(越木曾福島線 西野川下地区)

被害は長さ10m、幅3 mにわたり盛土を含む斜面が崩壊した。のり面にあった石積は基礎から滑落し、盛土は崩壊したため、路面がオーバーハングしている。写真4. 4. 14に被害状況を示す。

応急復旧では、交通確保の面から崩壊部分をH鋼を用いた仮橋（長さ13.5m、舗装幅3 m）を架けた。このあと舗装を行い交通開放をした。仮橋としたのは、盛土を含む斜面が崩壊したが被害延長が比較的短かったことや、地盤の傾斜度が約40°と急なために、緊急に盛土を行うよりも効率的だったためと思われる。図4. 4. 46に本復旧も含めた復旧の平面図、図4. 4. 47、4. 4. 48に応急復旧の横断面図、側面図、写真4. 4. 15に応急復旧で用いられた仮橋の施工状況を示す。

本復旧では、コンクリートブロック積による復旧となっており、上部5 mをコンクリートブロック積、下部6 mを重力式擁壁とした。重力式擁壁の基礎は堅固な地盤に定着させている。図4. 4. 49に本復旧の横断面図を示す。

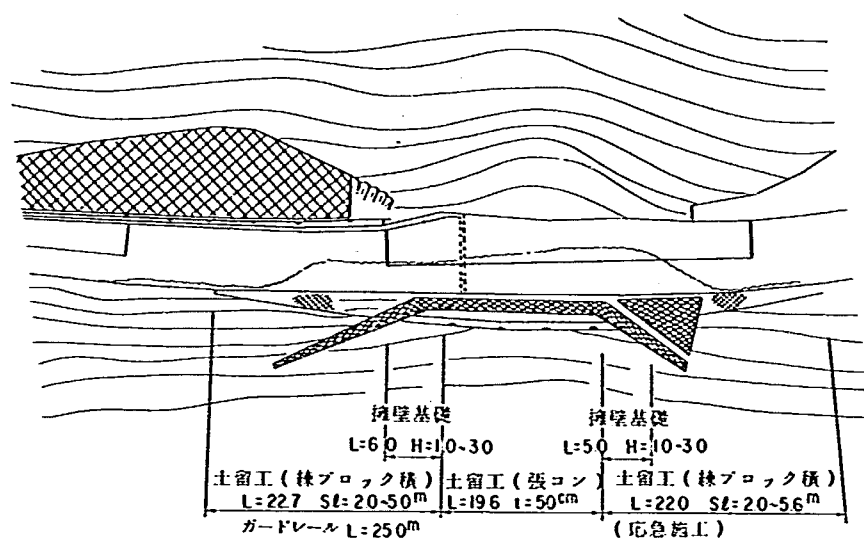
図4.4.53 復旧平面図(御岳王滝黒沢線 鞍馬上地区)

被害は、路面中央部に幅5 cm、深さ30 cm程度の亀裂が発生し、路肩が大きく沈下した。また、石積にも亀裂が生じた。

本地区では石積の亀裂に対して張コンクリートにより補強している。
