## 岐阜県石原地すべり災害 現地調査報告書

建設省土木研究所  
砂防部地すべり研究室

地すべり研究室 主任研究員 綱 木 亮 介

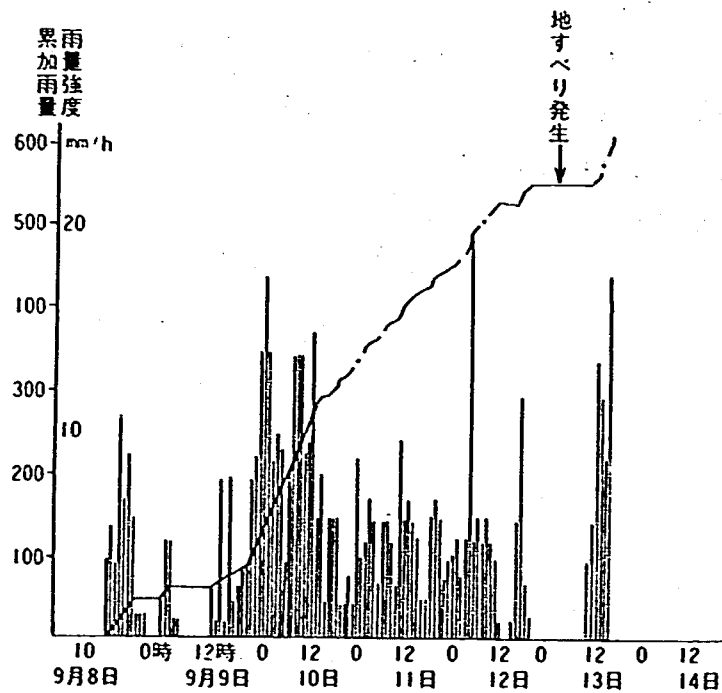
図-11 一宮町における雨量強度<sup>4)</sup>

昭和51(1976)年9月13日に一宮町の福知で発生した大規模な地すべりで、80万 $\text{m}^3$ の土砂が157棟の家屋、事業所を破壊した(図-10)。この大崩壊の下部は、ほとんど流動に近い移動形態で図-10に破線で示した範囲まで広がった。図-11には地すべり発生前後の降雨量の状況を示す。

一方、降雨量による地すべり発生時期の予測を考えてみると、一般に地すべりの規模が大きいほどその発生時刻は降雨のピークから遅れがちになる(例えば図-11, 14)。これは、主として地すべりの場合には移動土塊の量が大きいため、それを動かすためには多量の地下水が土塊中に貯えられる必要があるためであると考えられる。したがって降雨量と地すべり発生時期との関係は地下水の水理、水文条件、土塊の性状等に大きく左右され、非常に複雑である。このような点から見れば現在のところ警戒避難体制を降雨量から決定するためには種々の検討が必要であると思われる。

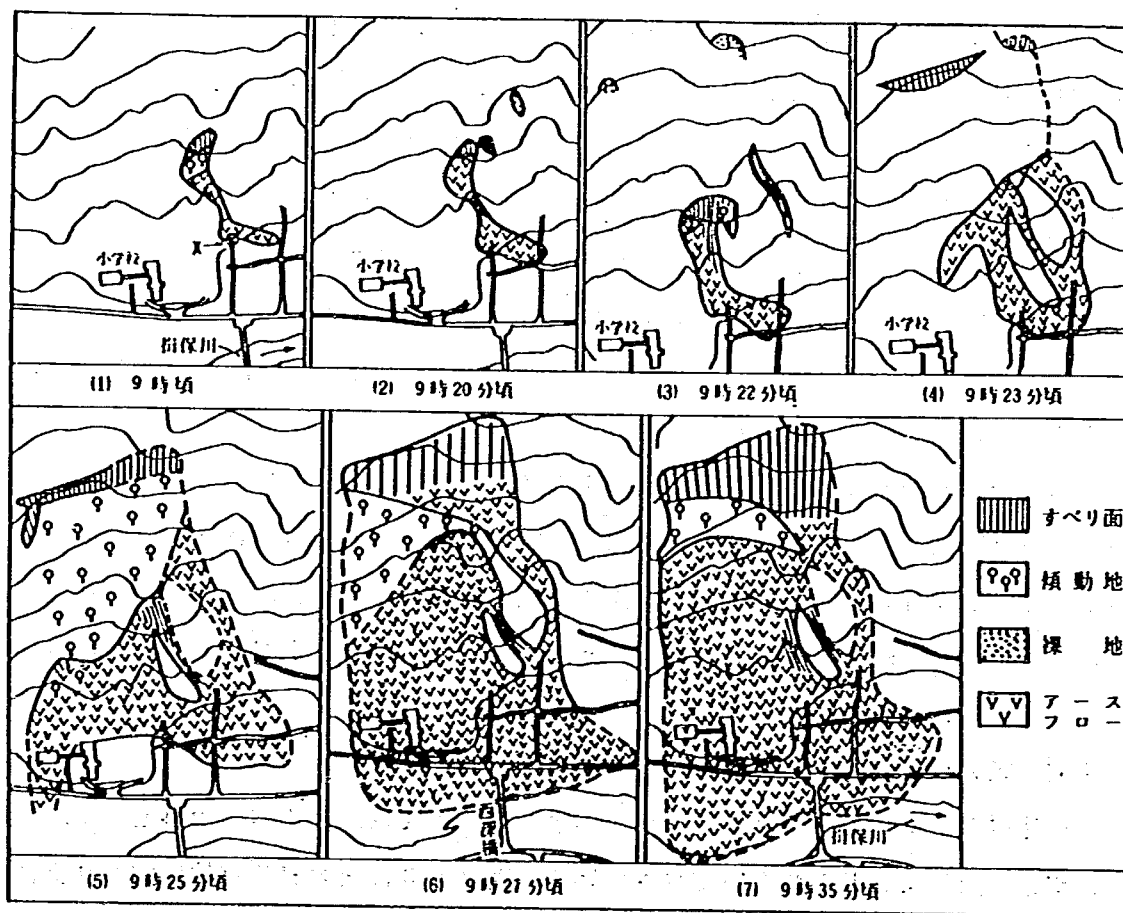
図-12 連続写真(稲田信明氏撮影)より判読される地すべり・崩壊現象等高線は災害前のもの<sup>3)</sup>

その後、午前9時を過ぎる頃から山腹に小崩壊が発生し始め9時20分頃には滑落崖が明瞭となった。9時23分頃には斜面の下部の小崩壊群をつなぐ線上でアースフローが発生して流下すると同時に、その範囲が斜面上部に広がって行った。9時27分には崩土の大半がアースフロー化して流下している(図-12)。

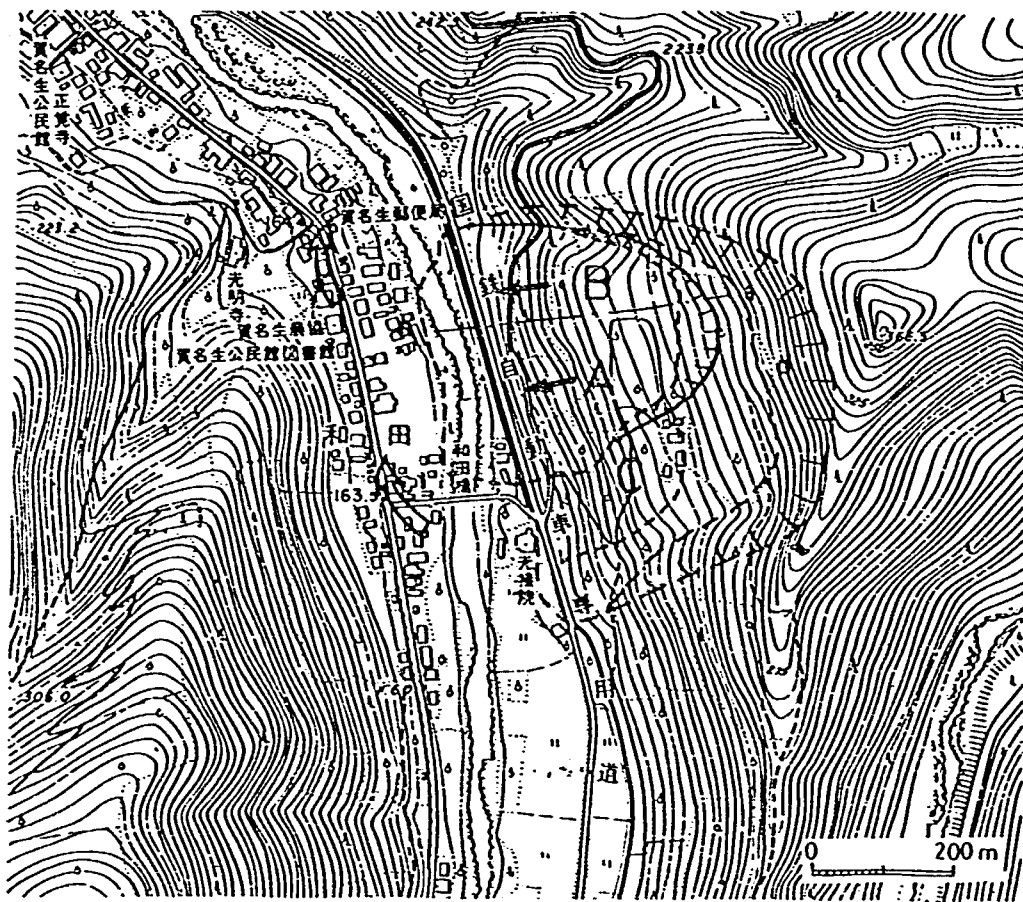
図-13 和田地すべり平面図<sup>5)</sup>

昭和57(1982)年8月4日、台風10号とそれに続く低気圧の通過によって、西吉野村和田地区において大規模な地すべりが発生した(推定崩壊土量約61万 $\text{m}^3$ )。地すべりは8月4日午前2時と8時15分の2回にわたって発生し、住宅1棟、倉庫1棟が押し潰された。さらに斜面の末端部を流下する吉野川の支流の丹生川を堰き止めて住家の全壊8棟、半壊7棟、床上浸水26棟、床下浸水8棟の被害を出した。図-13には和田地区の平面図、図-14には和田地区から約1.4km離れた黒淵ダムにおける降雨量を示す。
