# 土 木 研 究 所 資 料

## 昭和63年熊本・島根 が け 崩 れ 災 害 記 録

建設省土木研究所  
急傾斜地崩壊研究室

## 昭和63年熊本・島根がけ崩れ災害記録

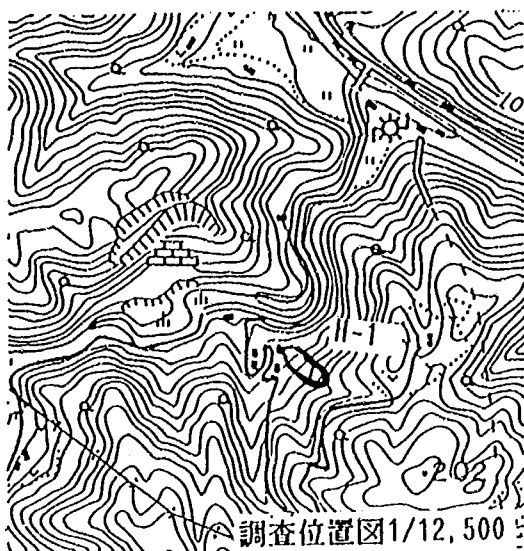
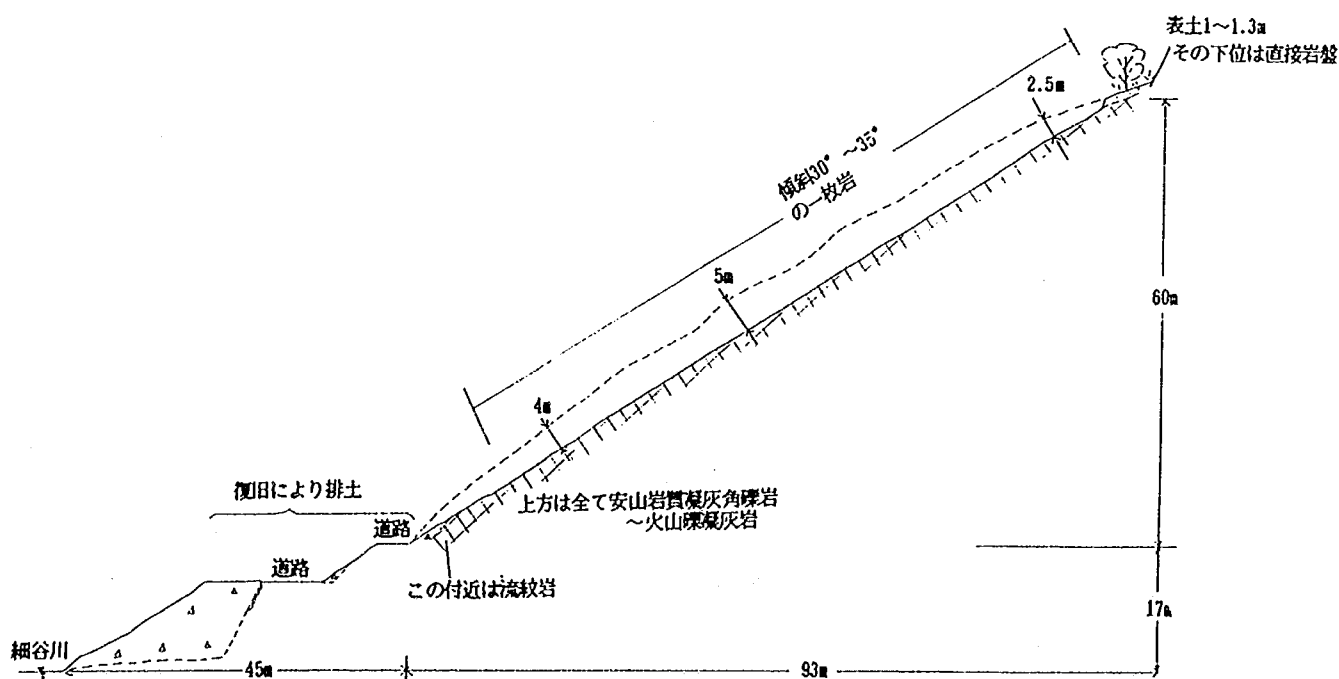
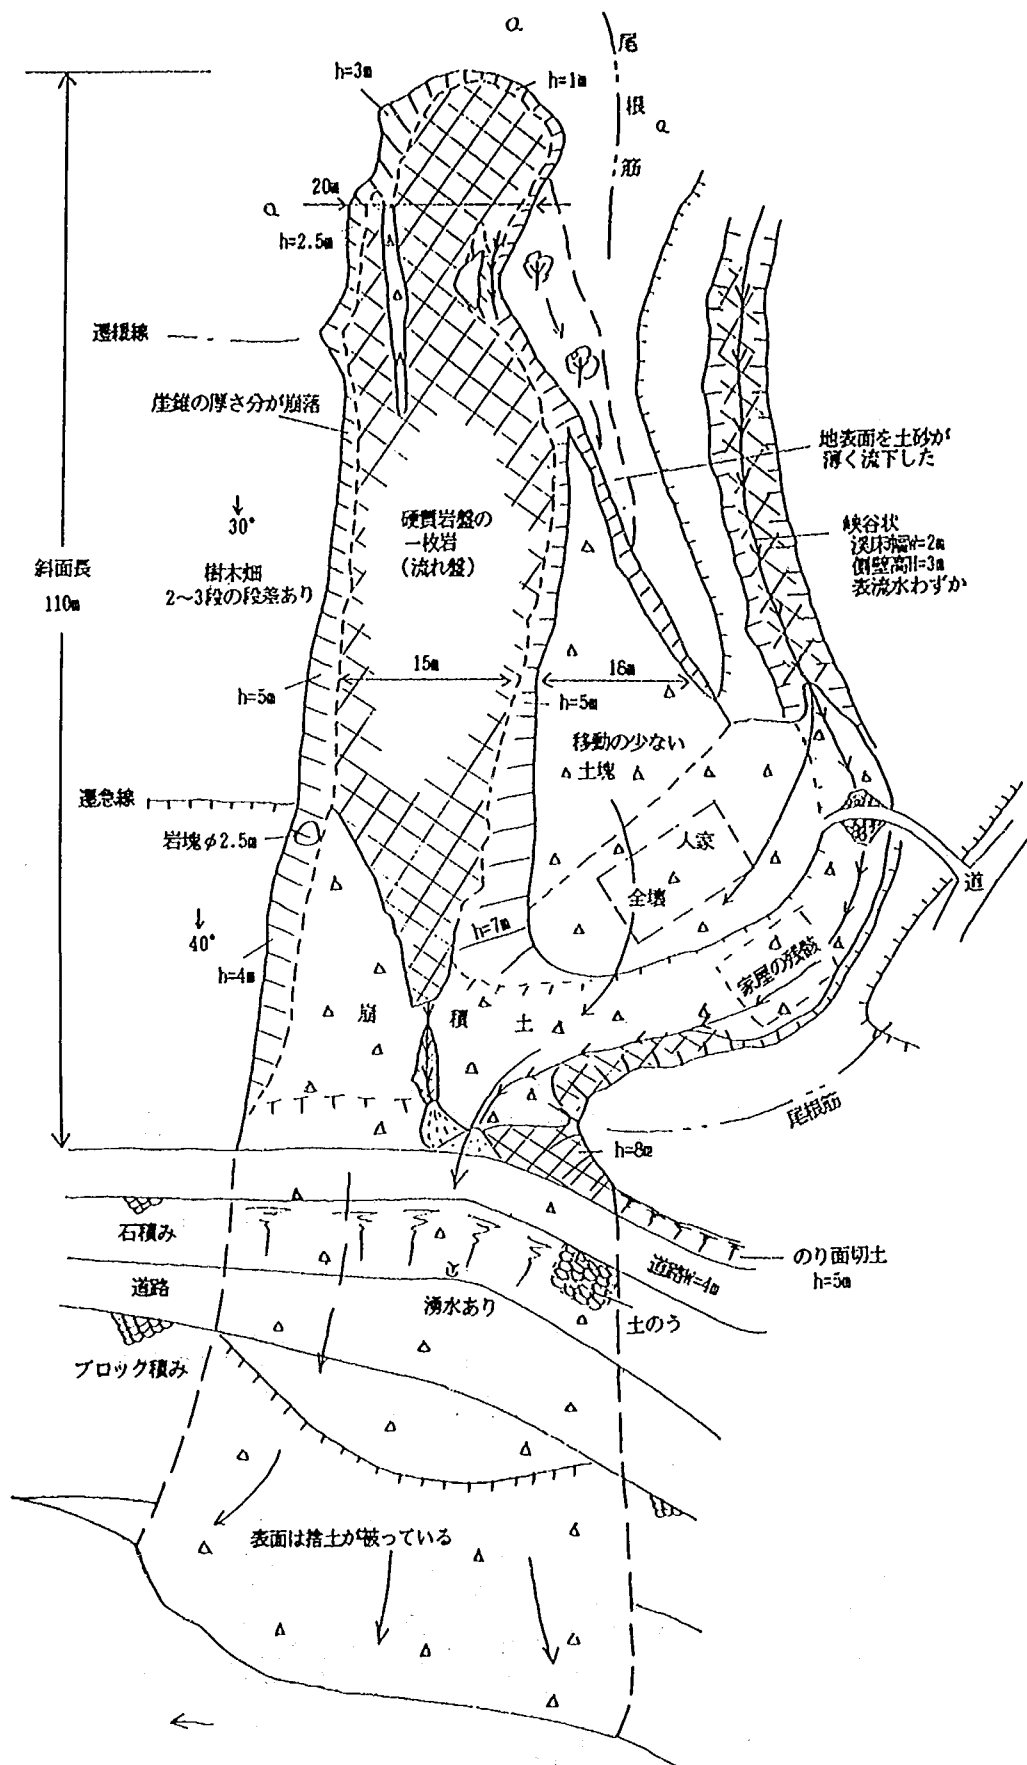
整理番号 H 1 (71) 場所 浜田市三階町

傾斜 $30^{\circ} \sim 35^{\circ}$ の斜面に発生した比較的規模の大きい崩壊である。崩壊頭部付近を除いて、斜面下部には崖錐が厚さ $3 \sim 5\text{m}$ で分布し、その下位には堅硬な岩盤が一枚岩の様に存在する。崩壊はその境界面をすべり面として発生している。崩壊後に露出した岩盤表面は、顕著な節理面を示している。

崩壊右手には溪流があり、土石流が発生したと推定されるが、流出土砂は崩積土と混じり、判然としない。  
地質：新第三紀中新世安山岩質火砕岩

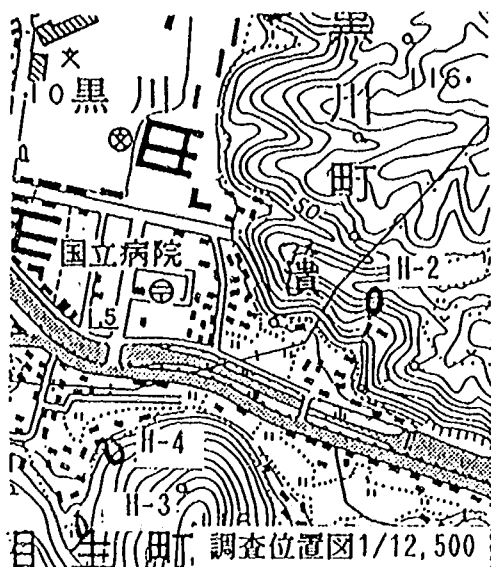
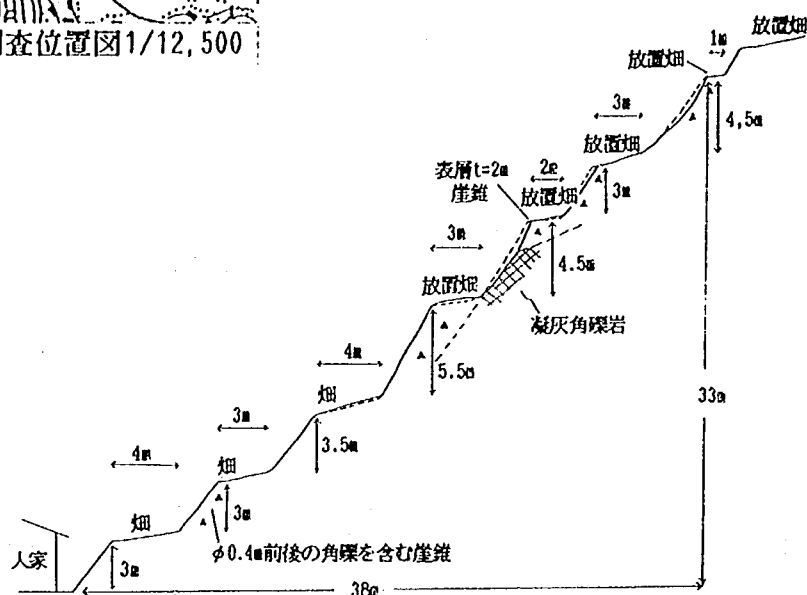
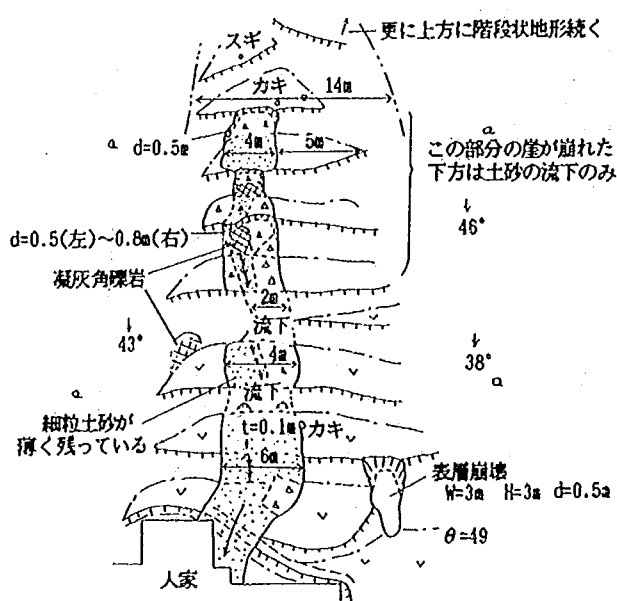
整理番号 H2 (85) 場所 浜田市黒川町潰

階段状に改変され、横断が緩い凹型をなす斜面。崩壊は中部から上部の3段の崖で発生しており、人家まで4段の緩斜面（畑または放置畑）を流下した。崩壊の規模は小さく、幅2.4m、高さ3～4.5m、崩壊深0.5～0.8mである。

地質：新第三紀中新世凝灰角礫岩

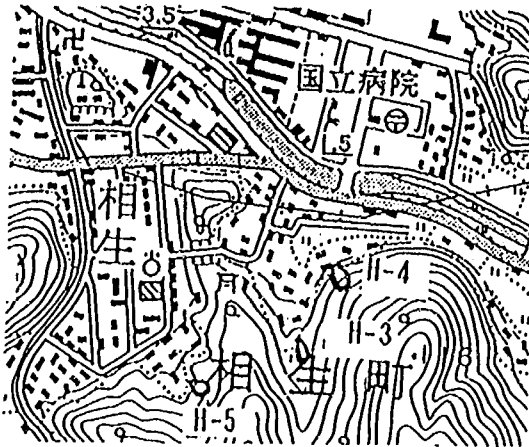
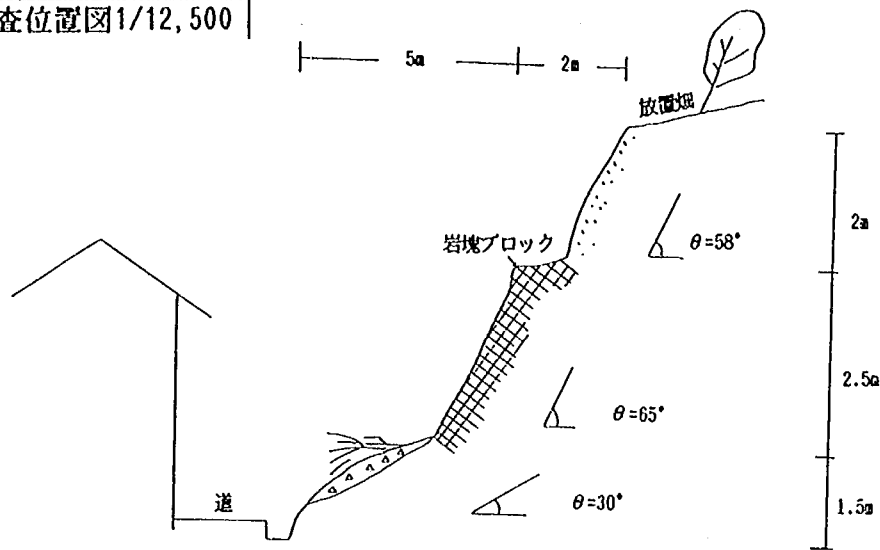
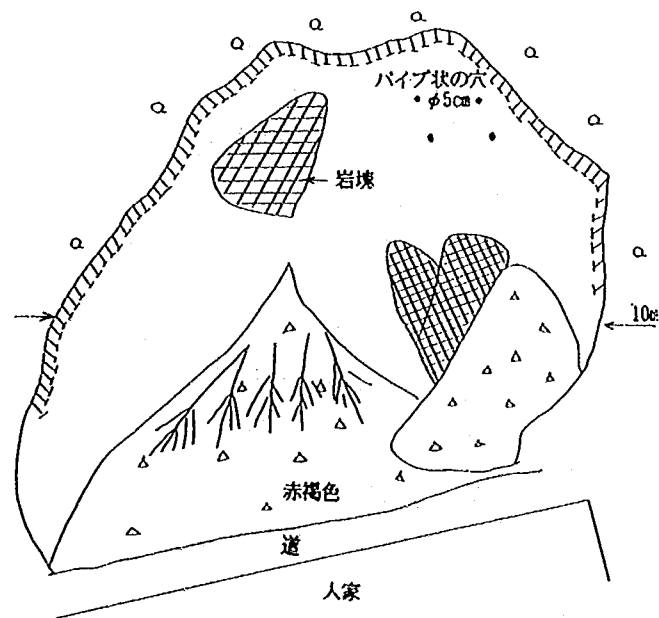
整理番号 H 3 (68) 場所 浜田市相生町

上部は畑を放置した比較的緩い斜面で、その邊急点から表土が崩れている。斜面上部には、パイプ状の穴（径5 cm）がいくつもみられた。流出した土砂は、赤褐色で泥状である。

地質：新第三紀中新世安山岩

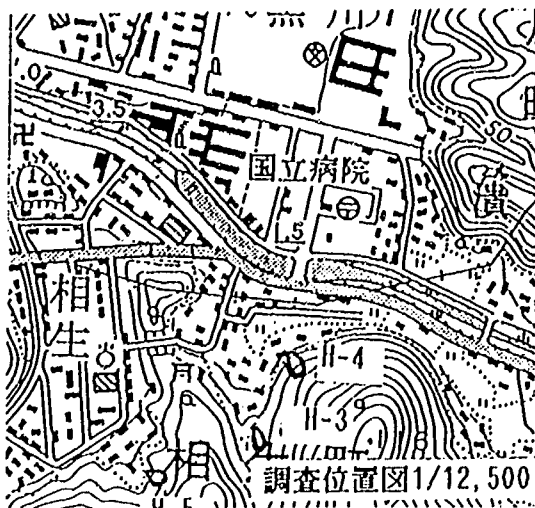
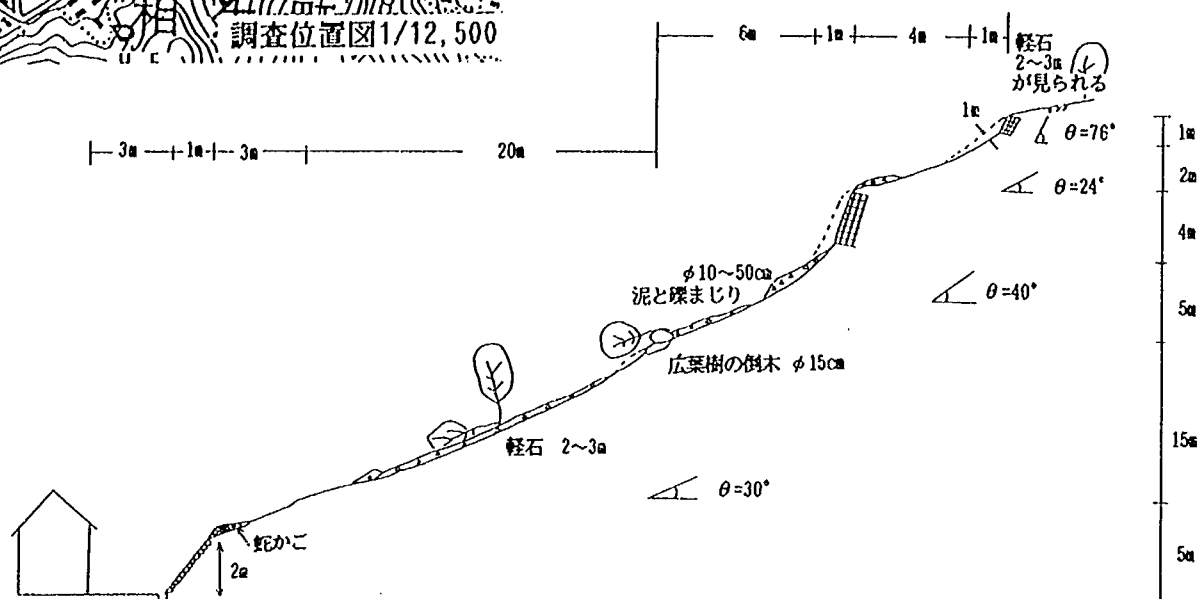
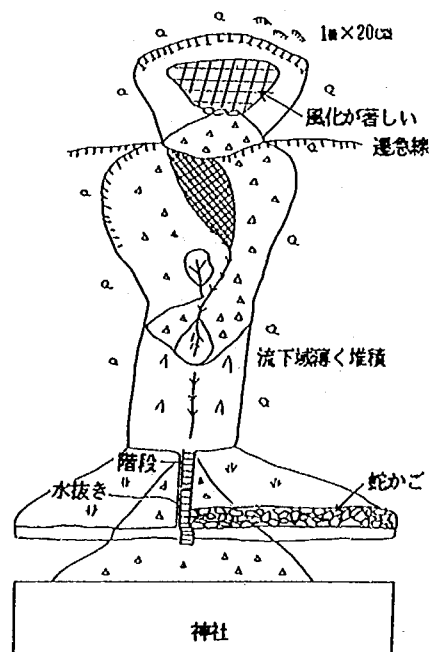
整理番号 H4 (67) 場所 浜田市相生町

斜面中部での滑落であり、斜面下部では植栽工、蛇籠が施されている。やや沢地形をしていて、所々に転石（径2~3m）がみられる。

流出した土砂は、斜面の途中に泥と礫を混じえ、その上に広葉樹の倒木をのせている。

地質：新第三紀中新世安山岩

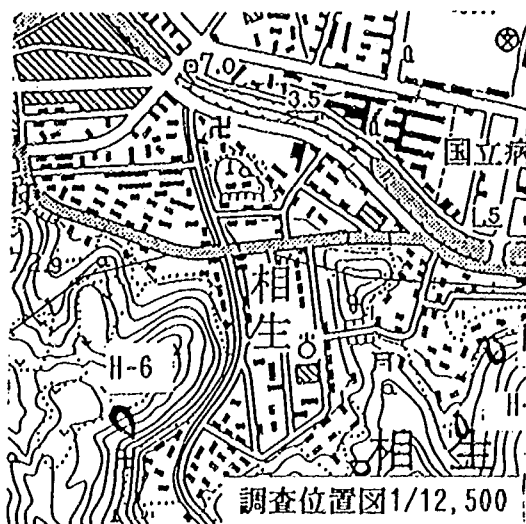
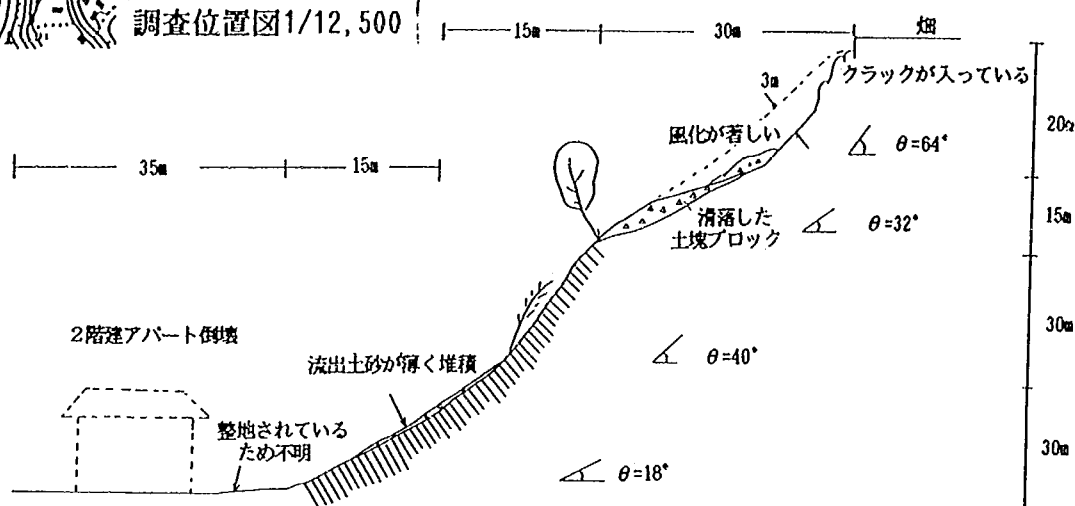
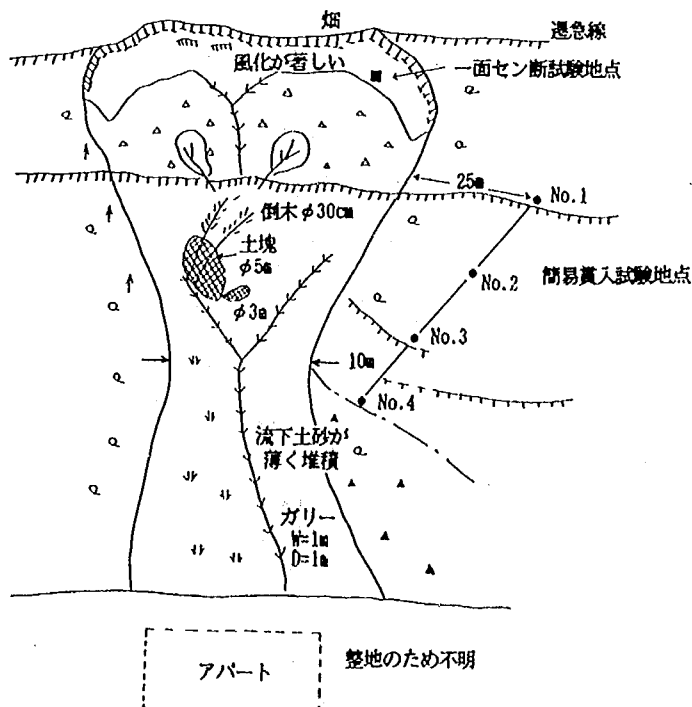
基岩の風化層の崩壊である。斜面上部の緩斜面には滑落したブロック状の土塊が存在するが、急斜面には堆積物がほとんどなく、流出してアパートを到壊させている。頭部の滑落崖では、風化基岩が岩塊としてみられるか、もしくは粘土化した部分が見られ、風化作用がかなり進んでいることを示す。斜面下部は明瞭な流下域で竹が下方にねている。地表には堆積物が薄く残留している。

地質：新第三紀中新世安山岩

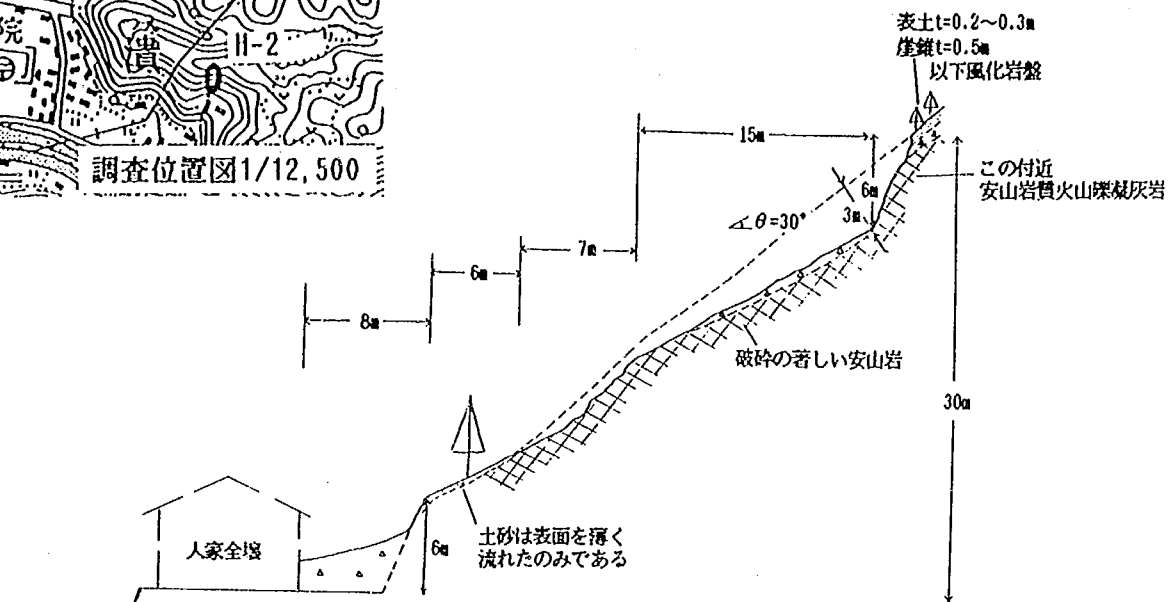
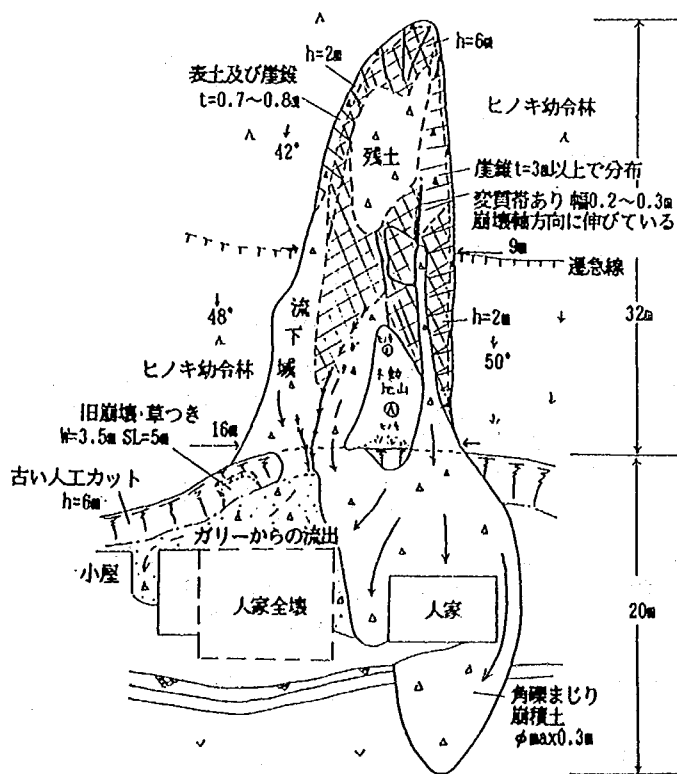
整理番号 H7 (73) 場所 浜田市高佐町

基盤は安山岩溶岩及び安山岩質火山礫凝灰岩であり、  
著しく破砕され、また崩壊長軸方向には幅 $0.2 \sim 0.3$ mの  
変質帯が存在する。土砂は崩壊頭部付近にわずかに残  
留するのみで、ほとんど流出している。

地質：新第三紀中新世安山岩

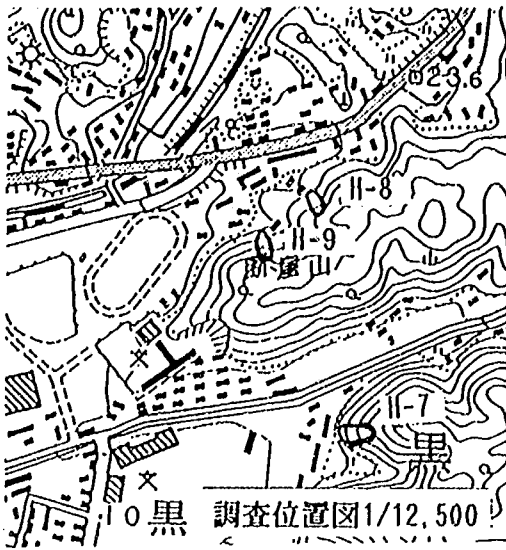
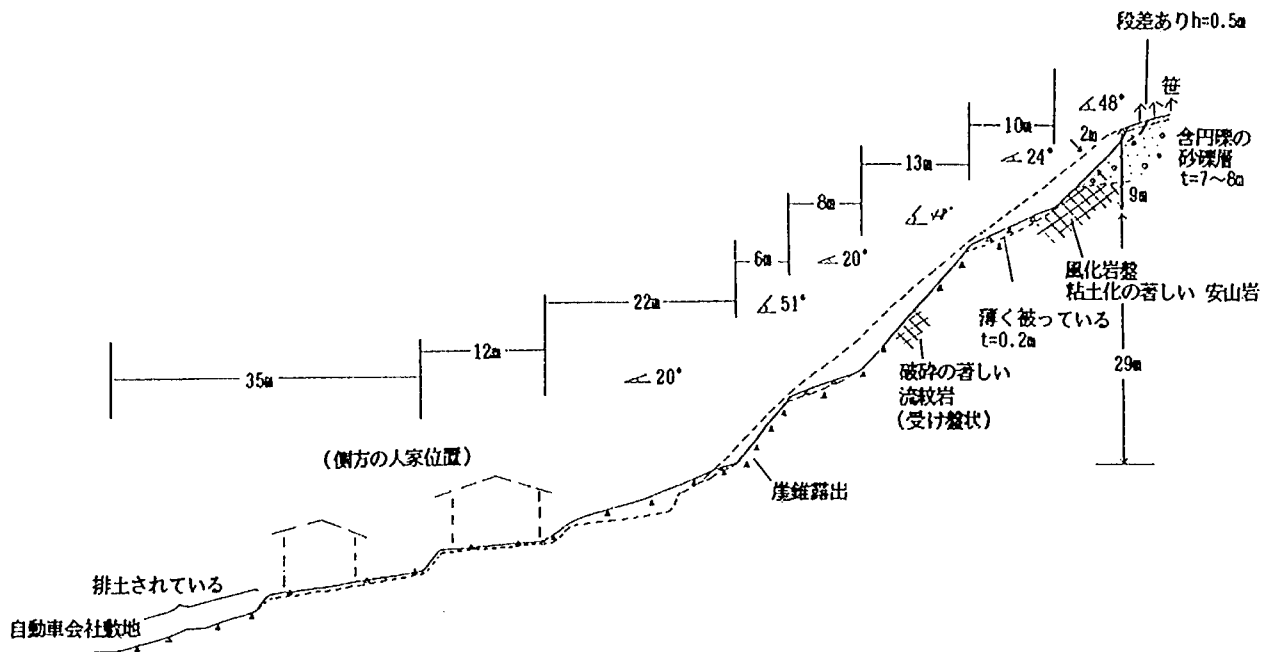
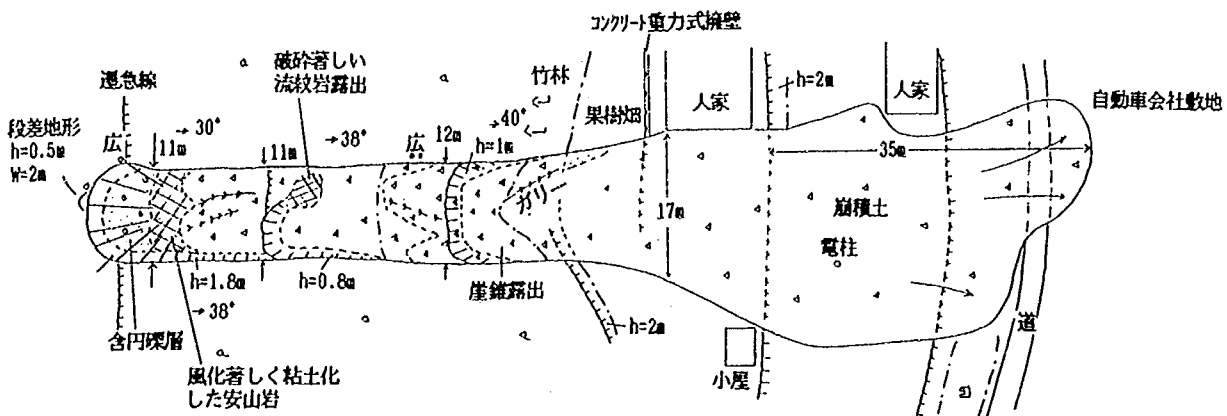
整理番号 H8 (65) 場所 浜田市長沢町

傾斜 $30^{\circ} \sim 40^{\circ}$ の斜面に発生した崩壊である。崩壊頭部には厚さ $7 \sim 8\text{m}$ の含円礫層（一部クサリ礫）が分布し、その下位に風化粘土化の著しい安山岩岩盤が分布する。崩壊中段の2ヶ所に深さ $1\text{m}$ 前後の2次崩壊跡がみられる。

崩壊土は階段状の地形を約 $60\text{m}$ 流下している。斜面の植生は広葉樹であるが、上部尾根地は笹地、脚部は竹林である。

地質：第四紀砂礫岩および新第三紀中新世安山岩

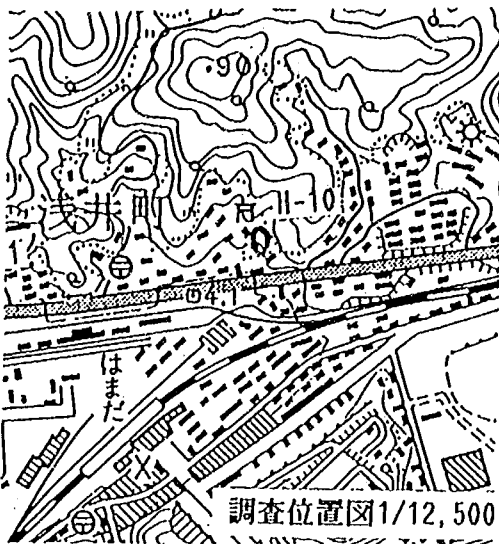
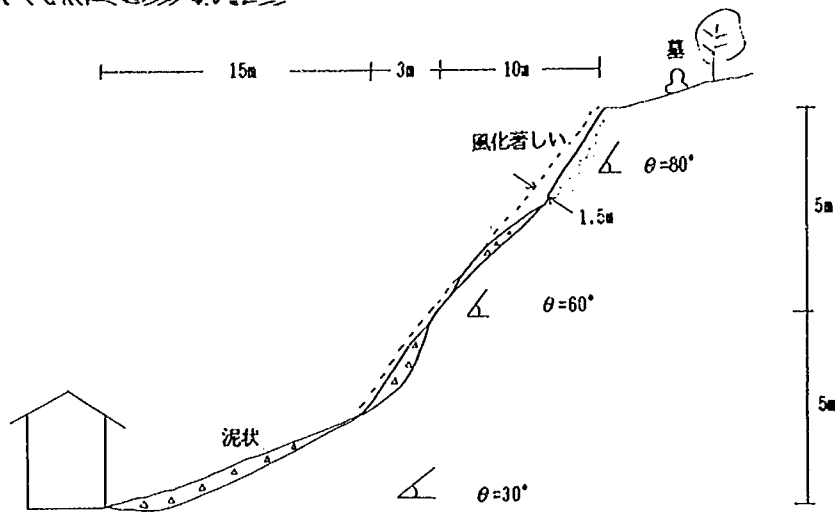
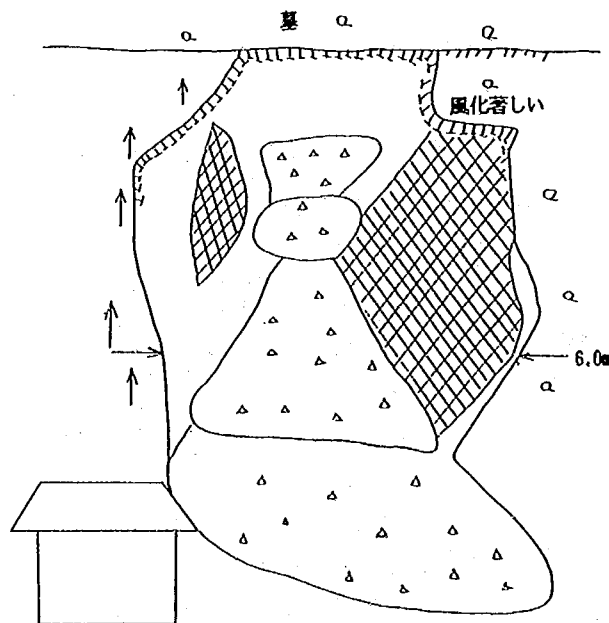
整理番号 H10 (46) 場所 浜田市浅井町

風化層の滑落である。斜面の上部は墓となっている。崩壊面の左側には基岩が露出しているが、斜面の中、下部に赤褐色の流出土砂が残留している。崩土は人家まで到達、半壊させている。また崩土は泥状を呈している。崩壊の周辺部でも亀裂や崩壊が見られる。

地質：新第三紀中新世安山岩

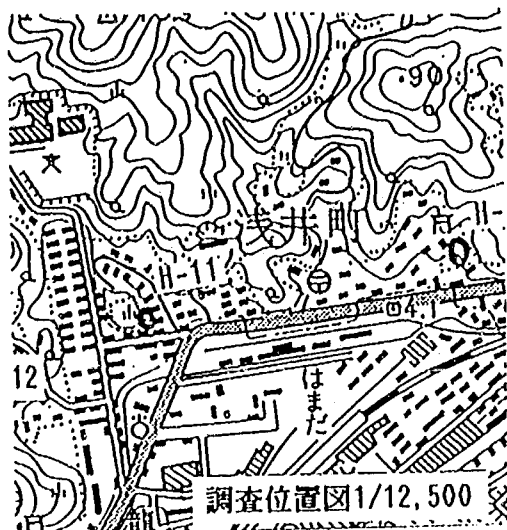
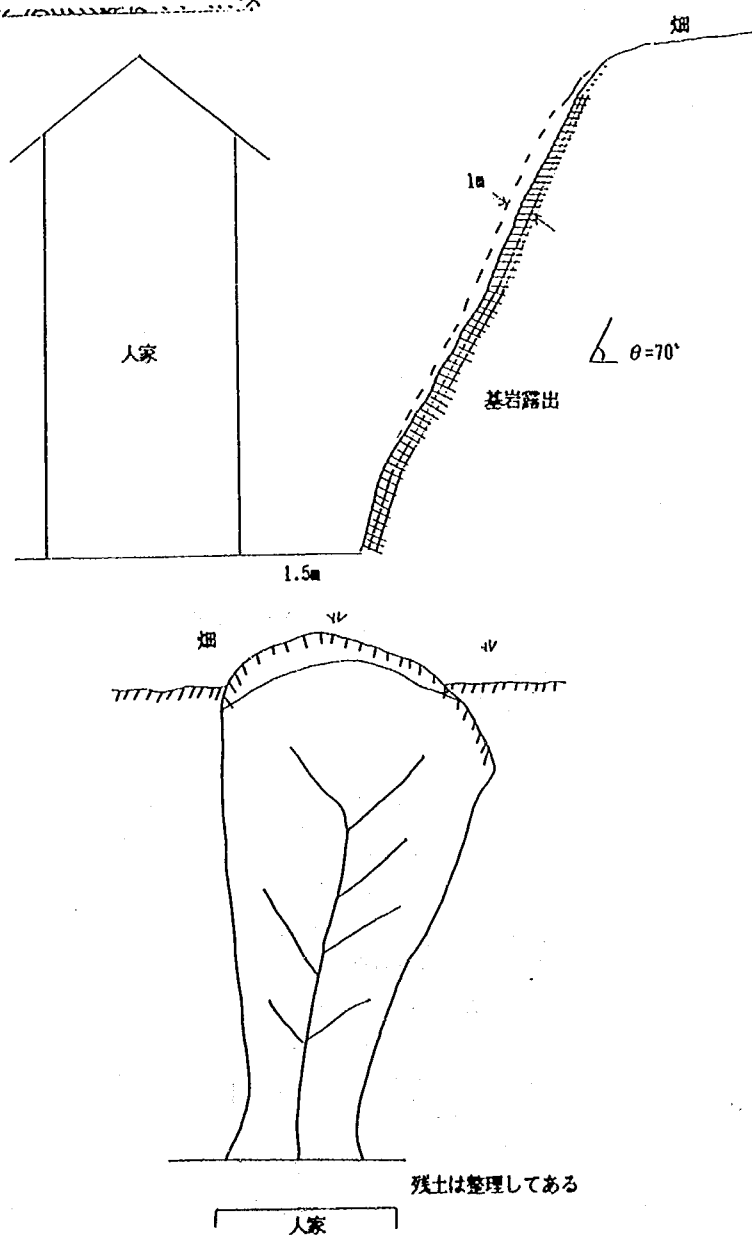
整理番号 H 1 1 (45) 場所 浜田市浅井町

風化層の滑落である。斜面の上部は畑として利用されている。斜面は土砂がすべて流出しているため、比較的基岩はフレッシュであり、周辺部の亀裂は確認されない。

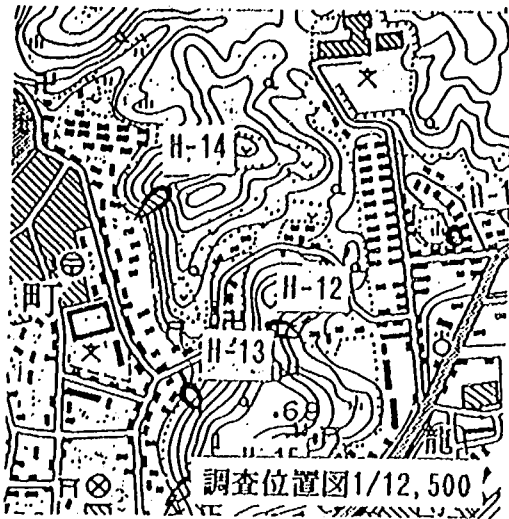
整理番号 H 1 2 (13) 場所 浜田市浅井町

基岩上に残留した崖錐の滑落である。左側の斜面は畑地として利用した形跡があり、その末端の勾配変化点からくずれている。斜面上部にはクラック（深さ1m 長さ15m）が入り、不安定な状態である。斜面中部にも滑落した土砂が残留している。土砂は赤褐色で泥状である。

地質：新第三紀中新世安山岩

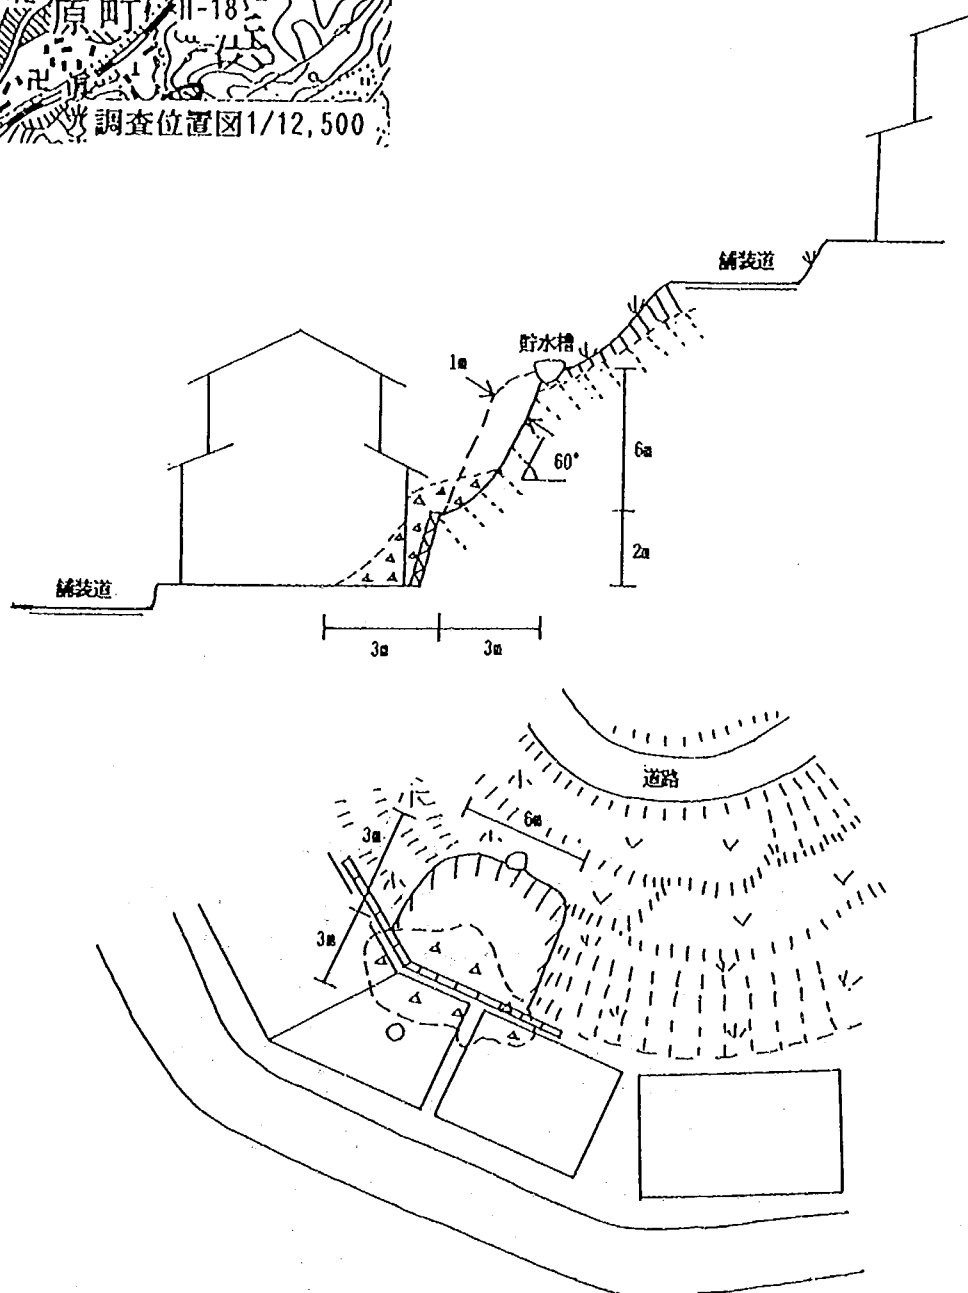
整理番号 H22

台地斜面での表層崩壊である。崩土は人家に達して一部を損壊させているが、現在は排除されている。崩壊後部に連続して亀裂が生じており、一部は滑落ブロックとなって斜面の傾斜変化点に残存している。

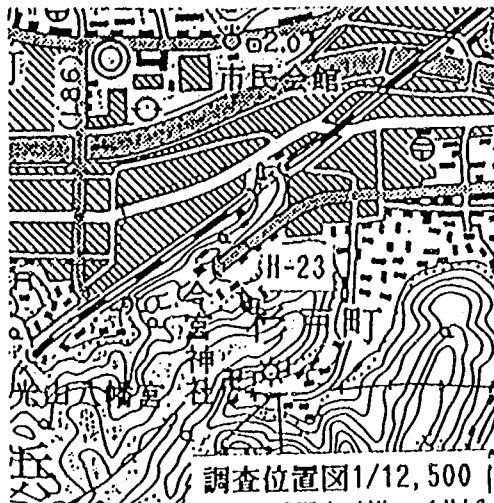
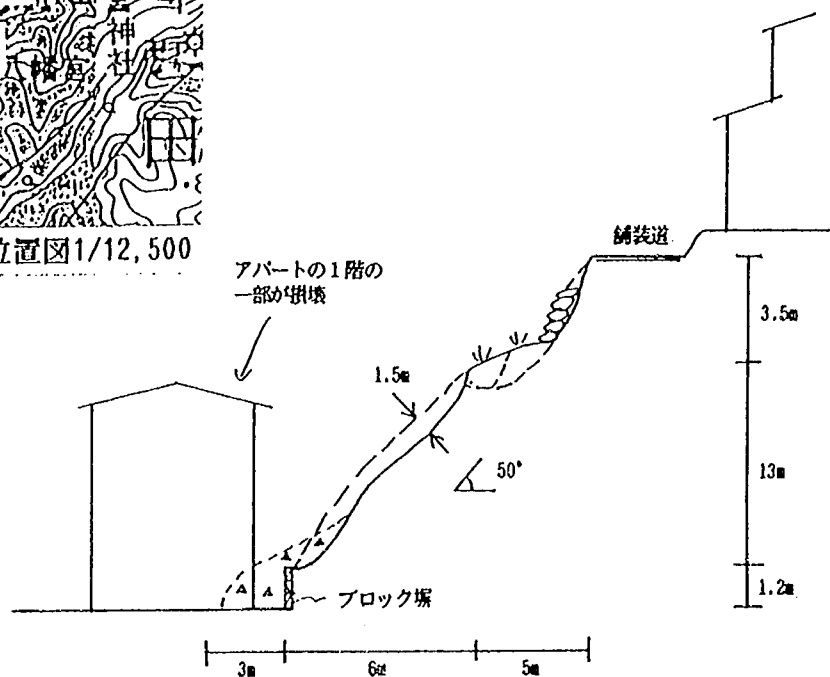
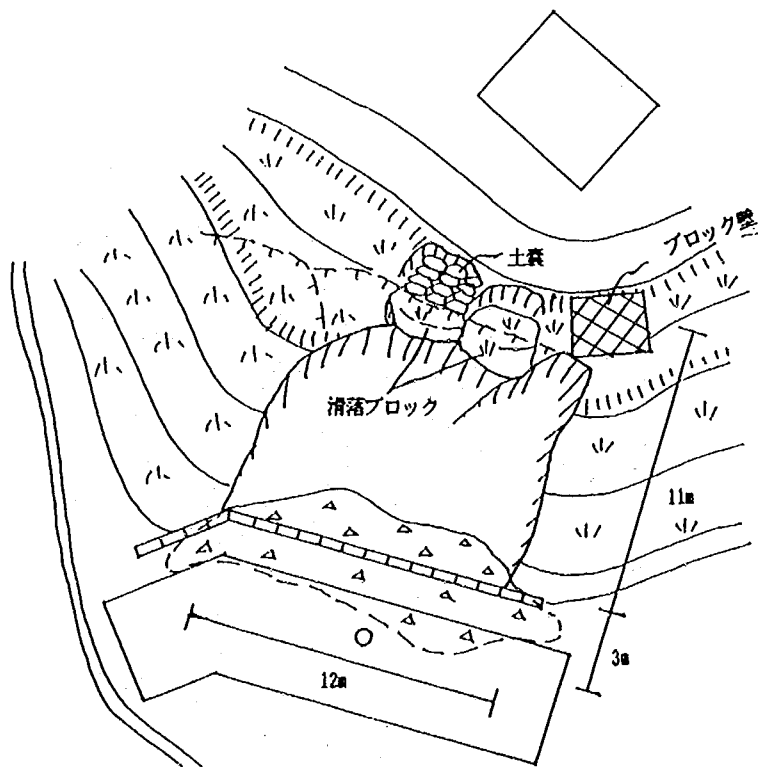
整理番号 H23 (12) 場所 浜田市杉戸町

台地斜面の下部の地すべり性崩壊である。この崩壊の周辺部にもいくつも崩壊が見られる。押し出された土砂は泥状で、その上に広葉樹の倒木を乗せていて堆積深2~3m程度である。下部に擁壁工が設置されているが、ちょうどそこで土砂が停止している。

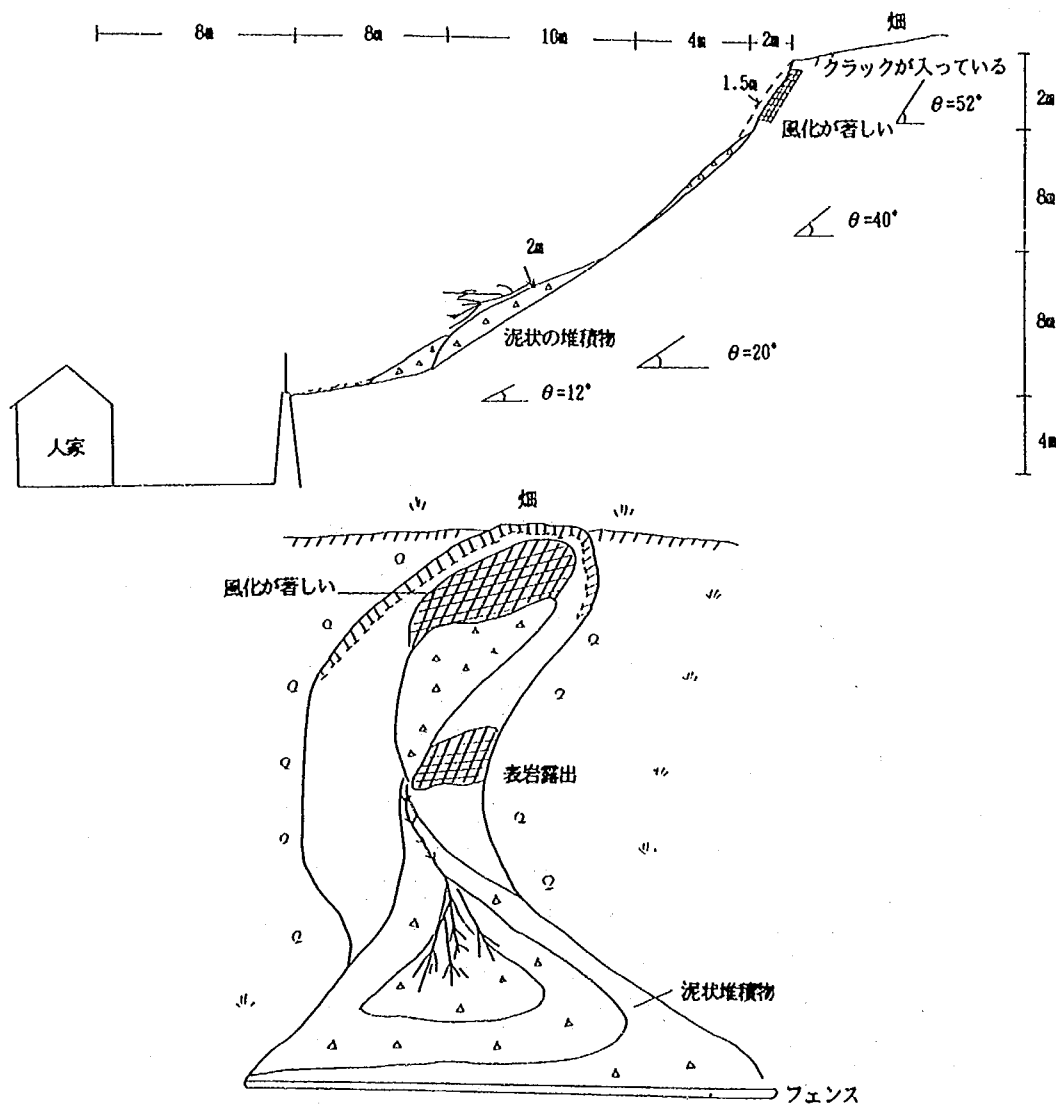
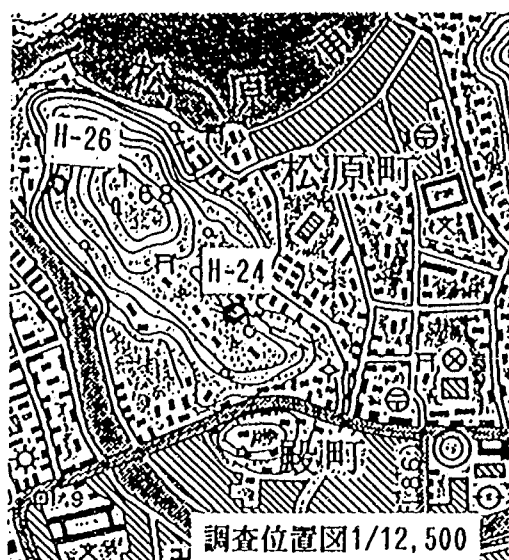
台地斜面の地すべり性崩壊である。浜田護国神社の参道の路肩から滑落している。斜面下部で滑落崖から崖錐性段丘であろうと思われる。押し出された土塊が私設の擁壁工と人家2戸倒壊させている。側方の未崩壊斜面には亀裂や段差が見られ、地すべりが進行していることを示している。

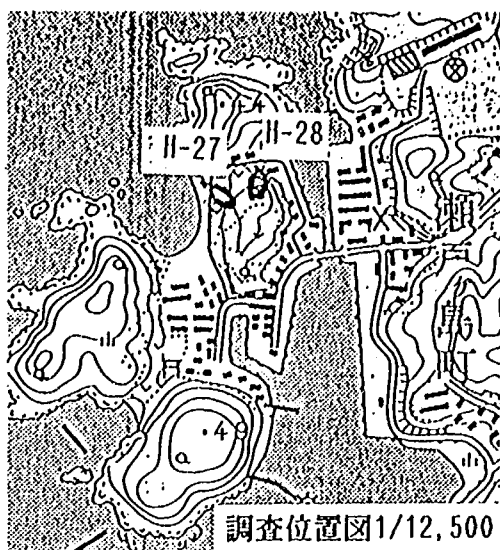
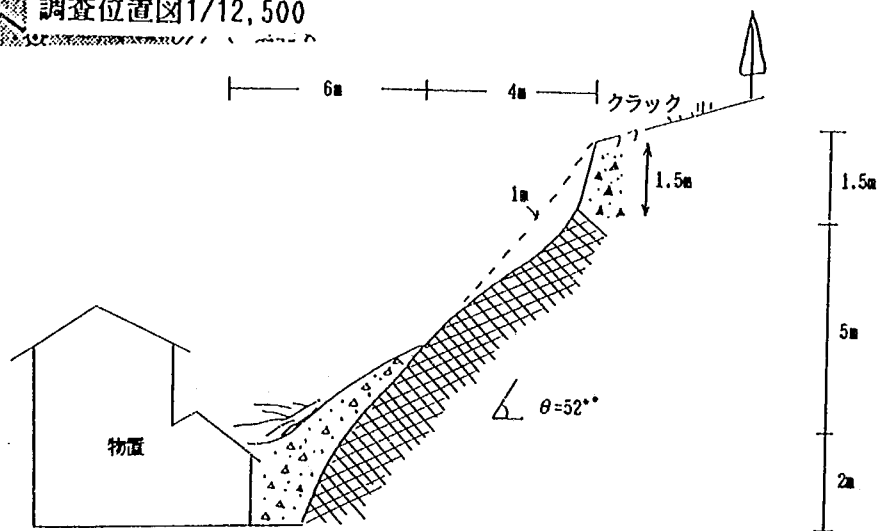
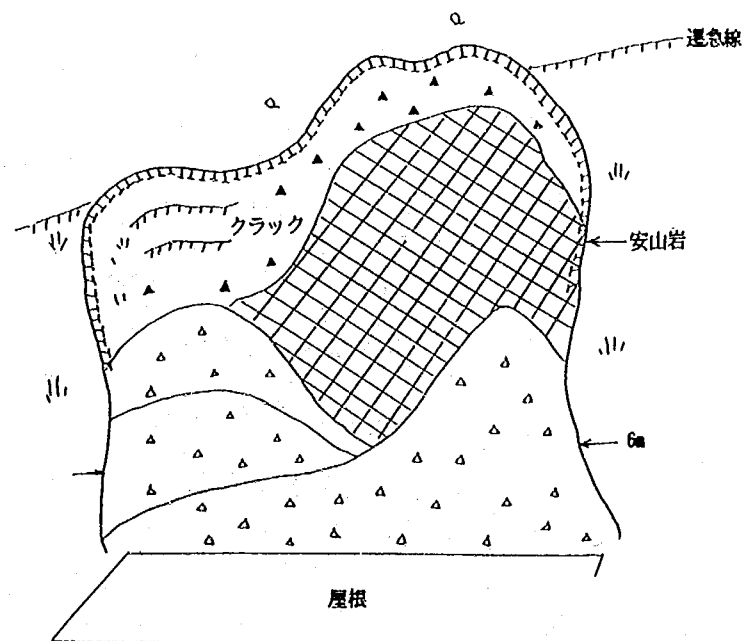
整理番号 H28 (42) 場所 浜田市瀬戸ノ島町

斜面上部の風化層と腐食土が根系の発達により透水性が高まって滑落したのと思われる。斜面右側には赤褐色の泥状の土砂が堆積していてガリーの発達も見られる。その土砂は下部の工場まで達して、その上に広葉樹の倒木が散在し堆積厚は2~3mである。

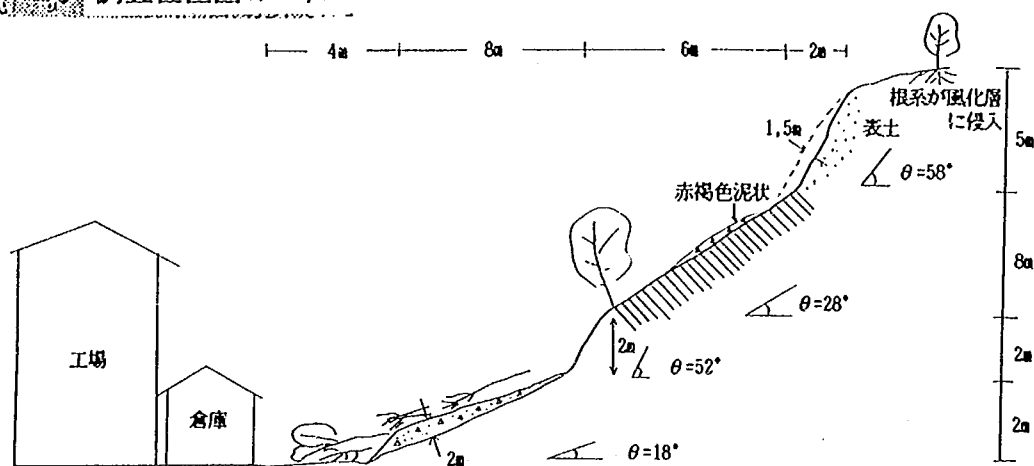
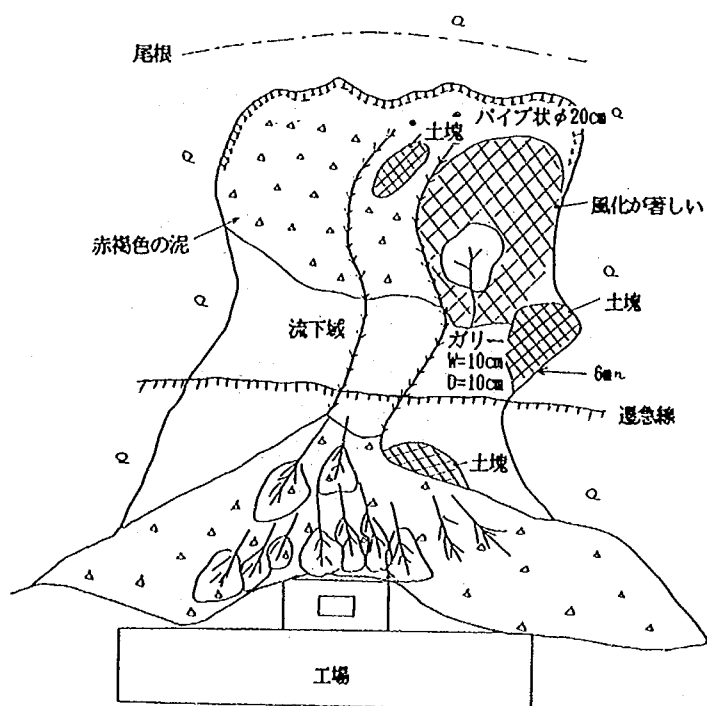
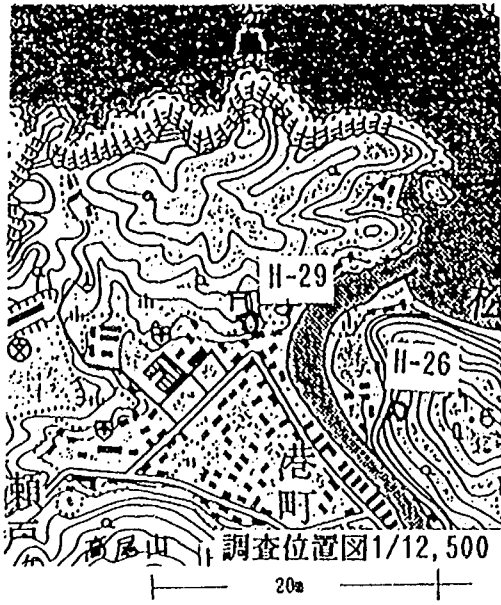
斜面上部は山道になっていて、下水道のボックスからあふれた水が斜面に浸透し、崩壊の原因になったと思われる。斜面上部は風化が著しく、滑落の可能性が高い。斜面下部は基岩が露出していて土砂はない。流出した土砂は斜面に残らずすべて畑地に堆積している。  
地質：新第三紀中新世安山岩

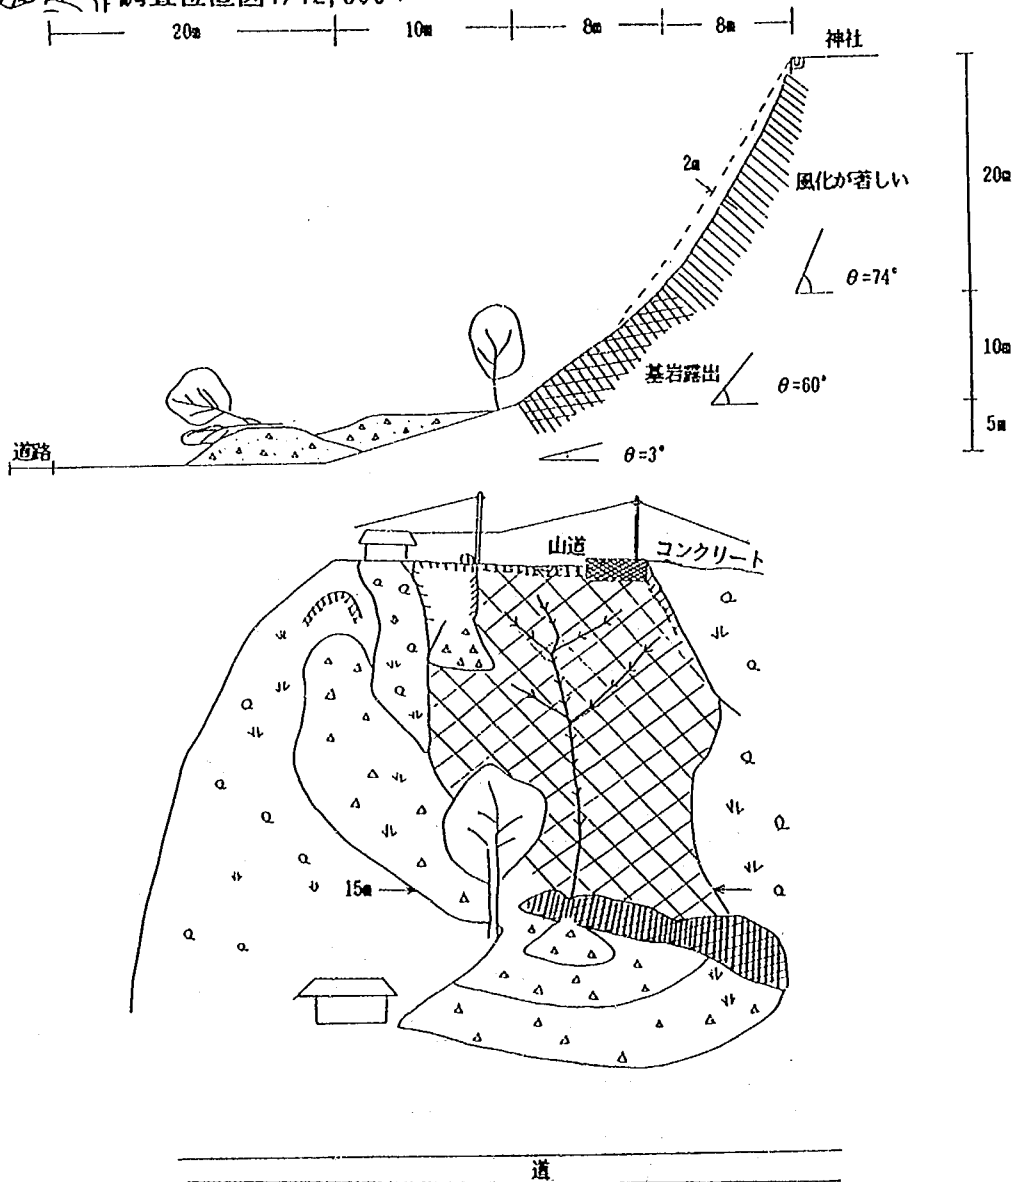
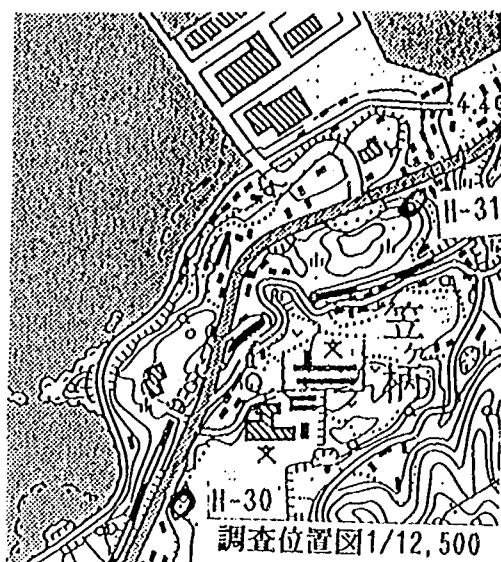
第三紀安山岩の風化表層の崩壊である。山頂部を切除して学校、人家、畑地が作られており、国道に面した斜面にはコンクリートの吹き付けがされるなど、この斜面に集水しやすい状況になっている。崩壊頭部の後方と側方には開口亀裂が生じており数10cmの段差が見られる。崩土は人家の一部を損壊させているが、現在はほとんど排除されている。

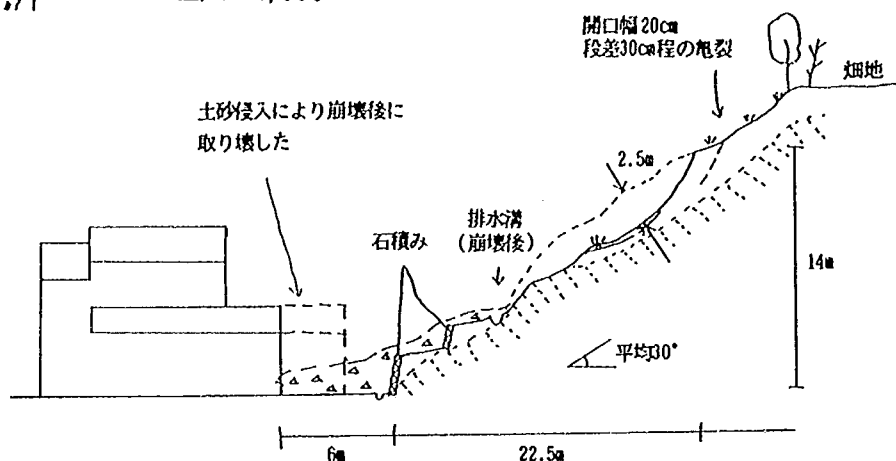
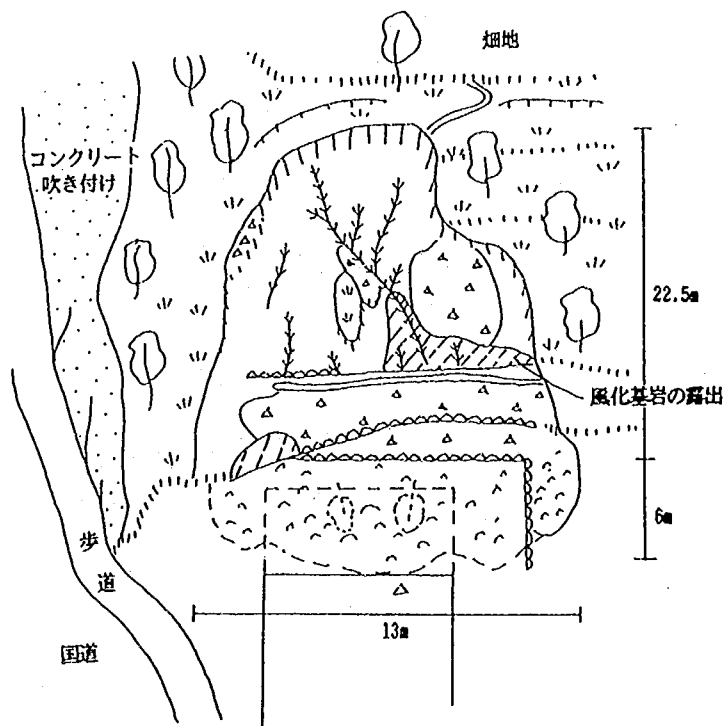
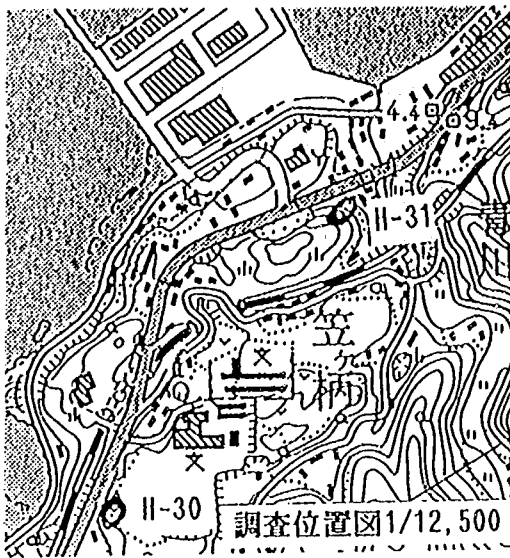
崖錐斜面での崩壊である。同一箇所です58災害時に崩壊が発生している。崩壊土量が多く、作業小屋1戸が全壊し、その後部の人家の一部を損壊させている。人家付近の土砂は崩壊後に排除されている。斜面の正面左にも小規模な崩壊があり、人家の一部が損壊している。崩壊の周囲には亀裂等は見られない。
