# 土 木 研 究 所 資 料

## 昭和63年熊本・島根 が け 崩 れ 災 害 記 録

建設省土木研究所  
急傾斜地崩壊研究室

## 昭和63年熊本・島根がけ崩れ災害記録

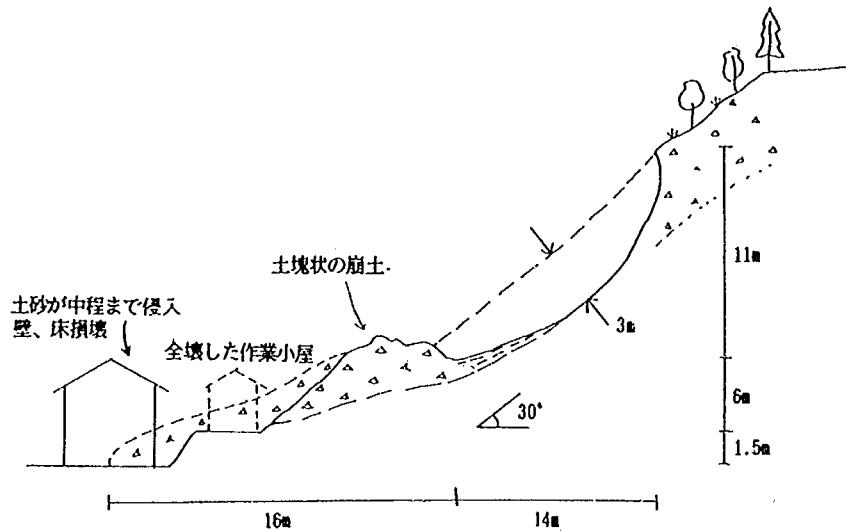
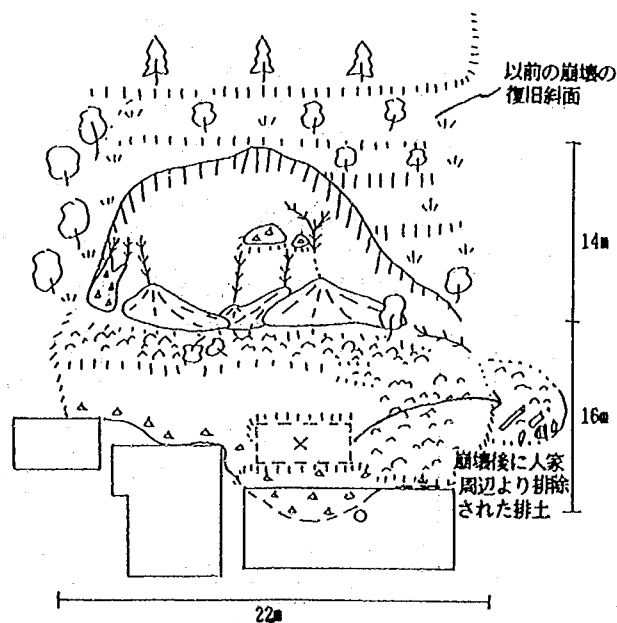
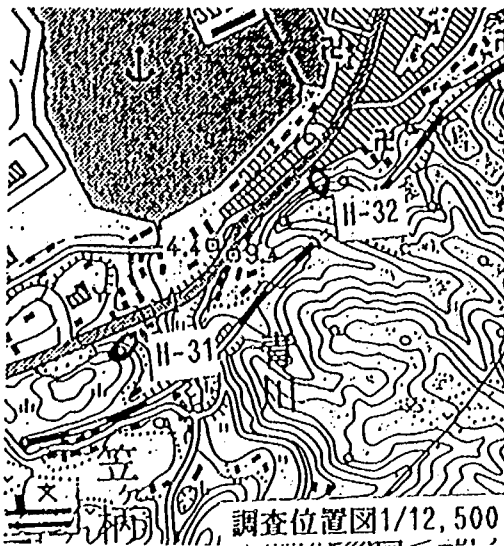
整理番号 H32 (3) 場所 浜田市瀬戸見町瀬戸見

崖錐地での表層崩壊である。国道のコンクリート吹き付け脇の側溝と後部の谷からの集水によって斜面下端の人家を半壊させている。周囲に亀裂等はないが、斜面側方には小規模の同様な崩壊が散在している。  
地質：新第三紀中新世安山岩

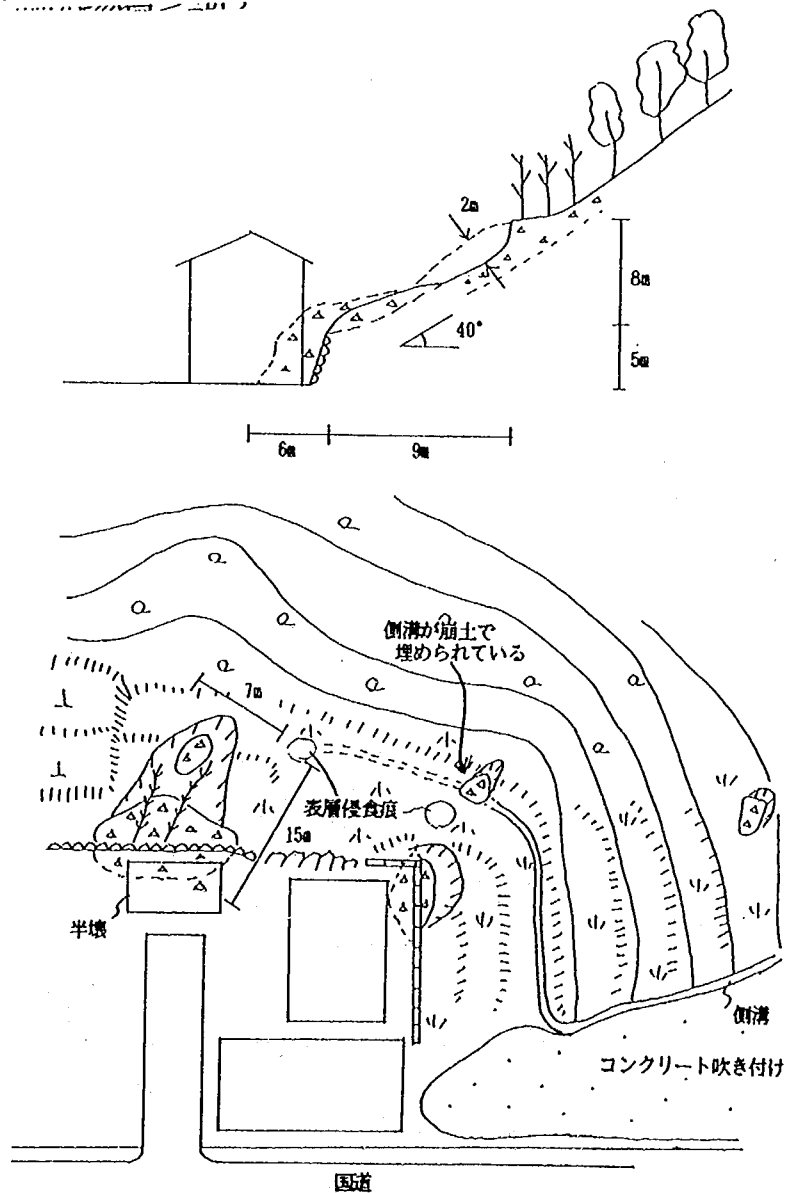
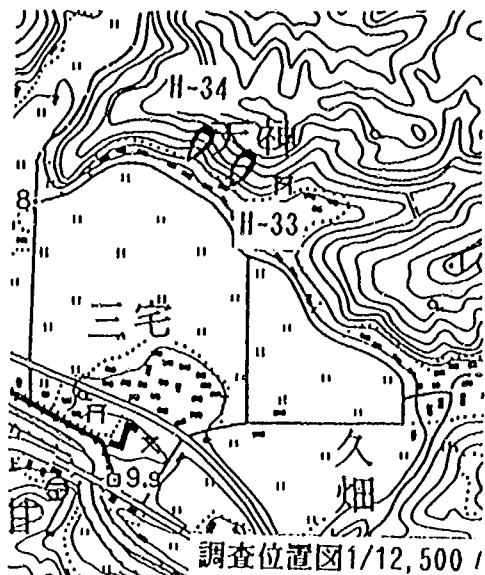
整理番号 H33 (62) 場所 浜田市下府町

平均傾斜 $31^{\circ}$ の斜面の尾根直下邊急線付近に発生した表層崩壊である。頭部は鮮新世～更新世の砂礫層（都野津層）にある。基盤岩は泥質片岩であり、3ヶ所に崩壊が認められる。

斜面中～下部は平均傾斜 $26^{\circ}$ と緩く、ほとんどが土砂の流下域である。

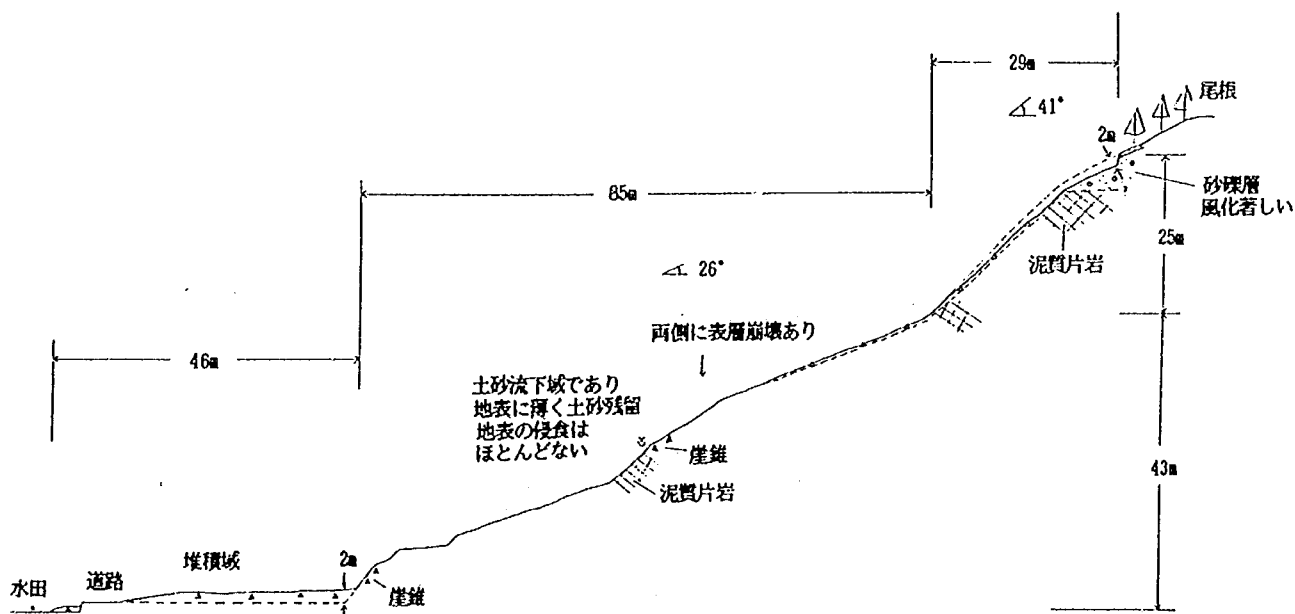
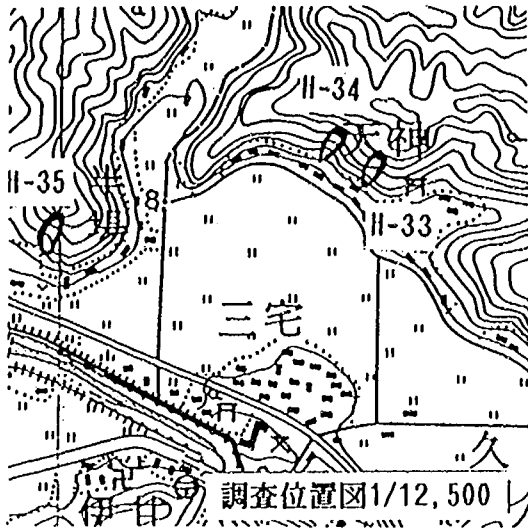
整理番号 H34 (62) 場所 浜田市下府町

傾斜 $30^{\circ} \sim 40^{\circ}$ をなす横断型が平行型の斜面に発生した表層崩壊である。崩壊部分の規模は幅 $12 \sim 16\text{m}$ 、斜面の長さ $38\text{m}$ 、深さ $1.3\text{m} \sim 1.5\text{m}$ である。頭部右側には頭部滑落崖から連続するクラックが $L=4\text{m}$ で存在する。斜面下部は明瞭な流下域であり竹が下方にねている。地表には薄く土砂の残留が認められる。

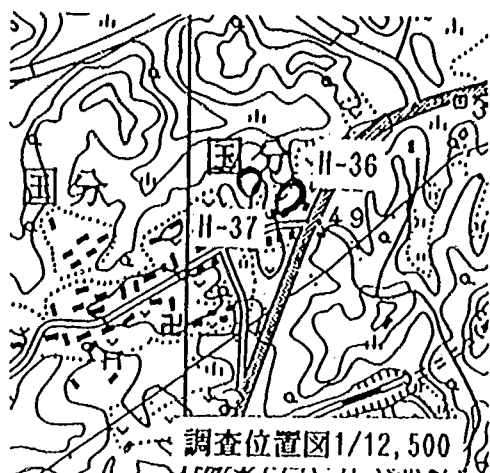
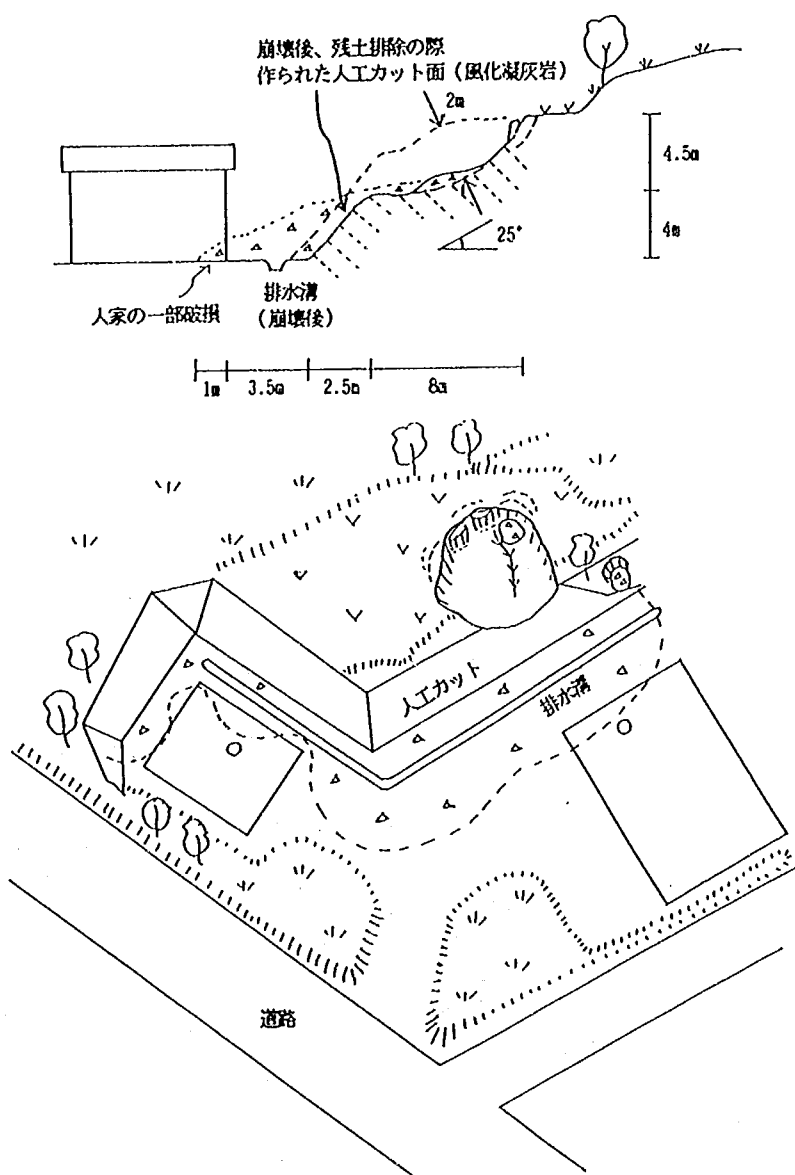
整理番号 H36 (49) 場所 浜田市国府町

第三紀層の風化表層の崩壊である。崩壊後に残土が排除され、斜面は人工的にカットされている。斜面上部に残っている崩壊には後部に数列の亀裂が生じており、わずかながら陥没しているのが見られる。崩壊下の2戸の家屋はいずれも一部が損壊している。

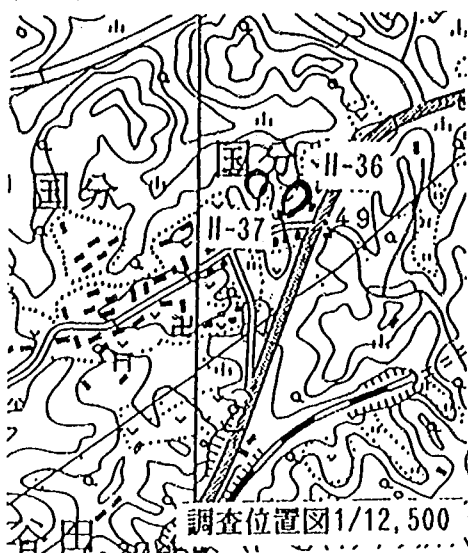
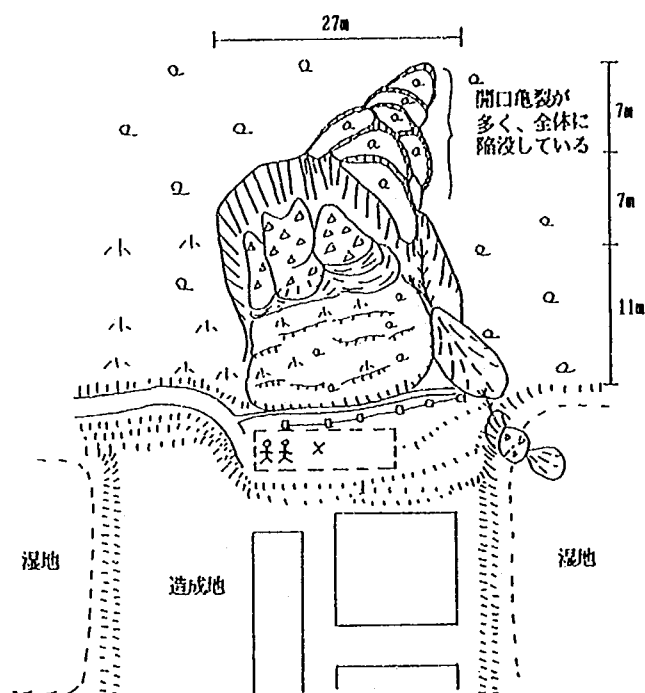
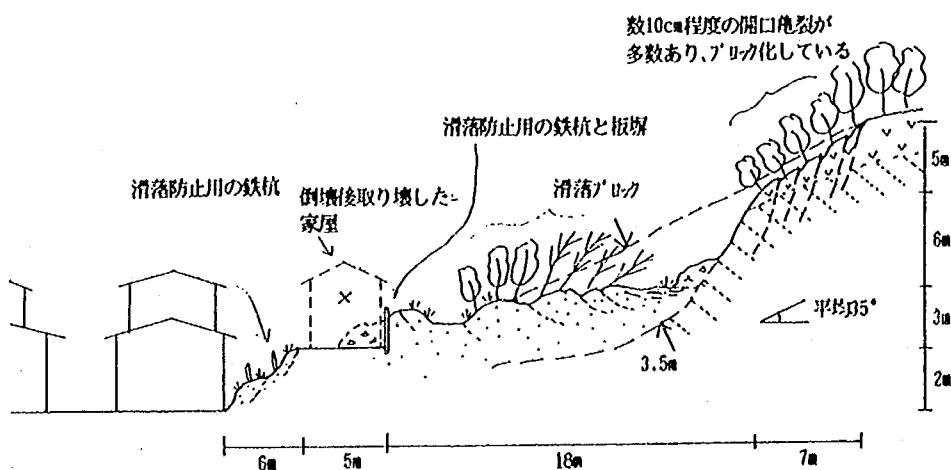
整理番号 H37 (59) 場所 浜田市国分町

第三紀層での地すべり型の崩壊である。場所は低湿地を持つ谷の北向き斜面にあたり、裾部には竹林が存在するなど非常に湿潤である。基岩は第三紀の粗粒砂岩と凝灰岩であるが、これが深層まで風化されており、割れ目が多く崩壊後部では開口し陥没しているのが見られる。人家1戸が倒壊している。この倒壊した家屋の前に谷を塞ぐ形で造成地ができています。

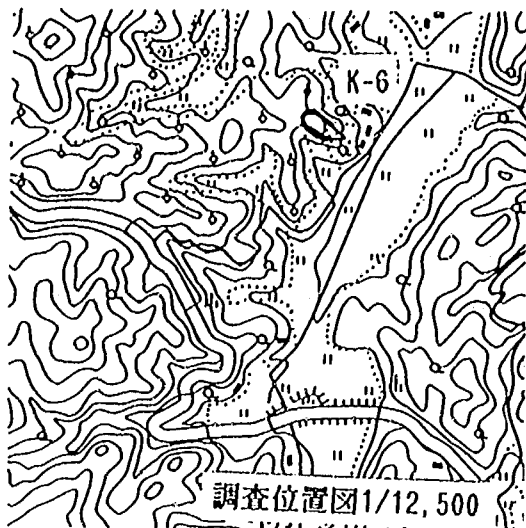
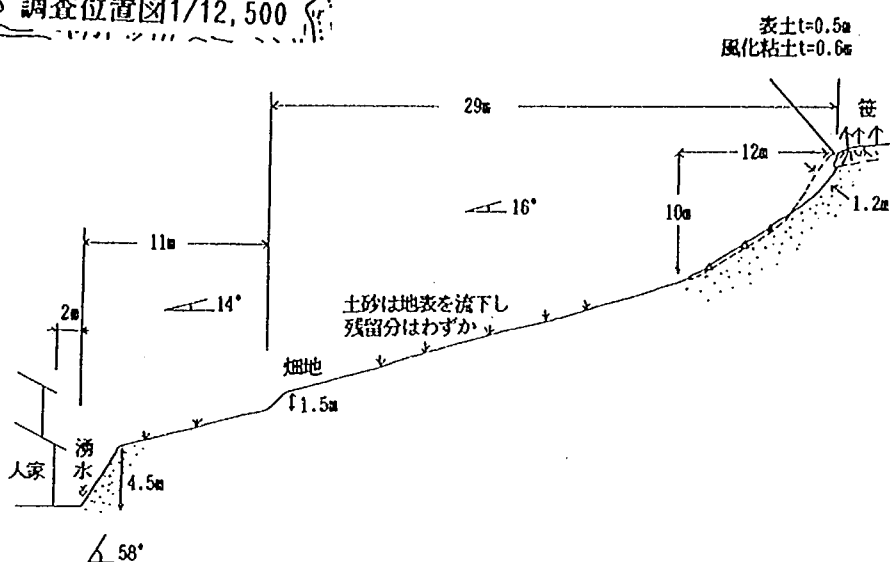
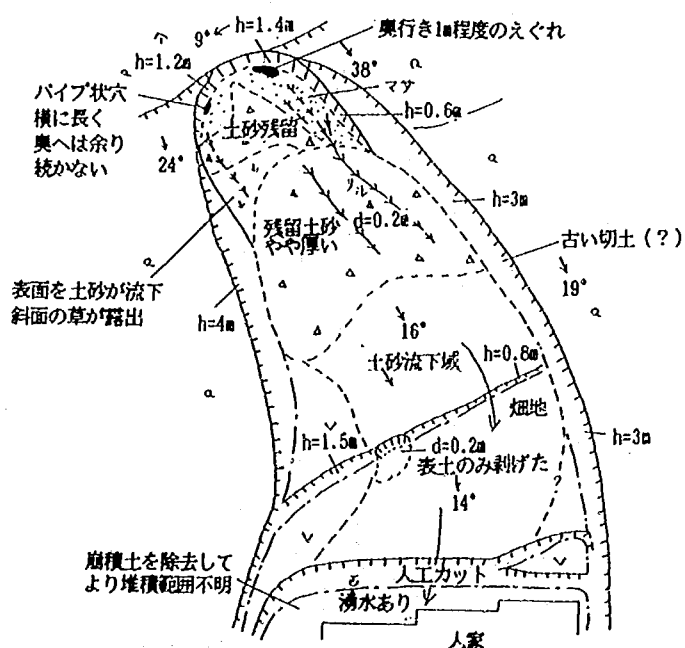
整理番号 K 6 (70) 場所 浜田市後野町

20° 前後の緩斜面を切土した人工斜面に発生した表層崩壊である。切土は少なくとも2世代以上前になされており、土砂を除いた跡は傾斜15° 前後の畑地として利用。崩壊は幅10m×高さ10mであり、深さは1.2m程度である。崩壊土砂は畑地の上を流下し、堆積域の上部を除いてほとんど停止していない。

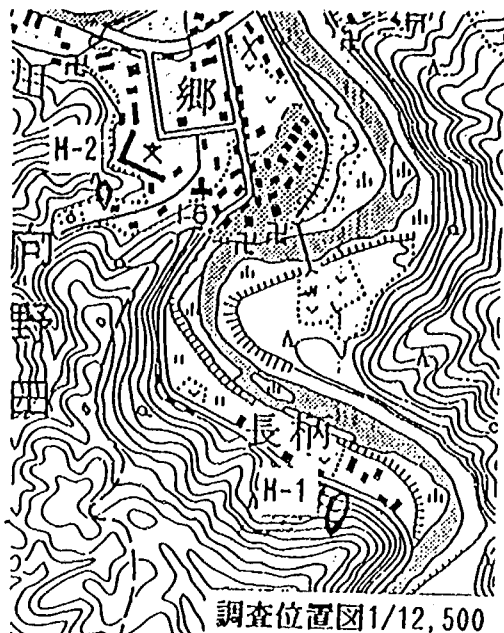
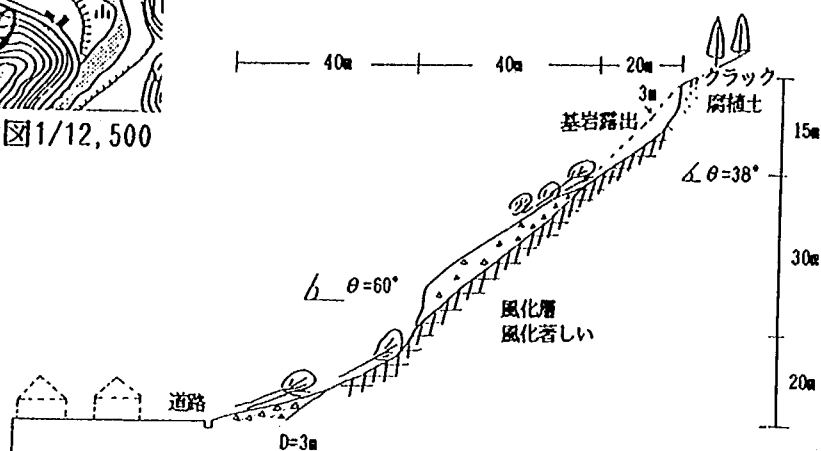
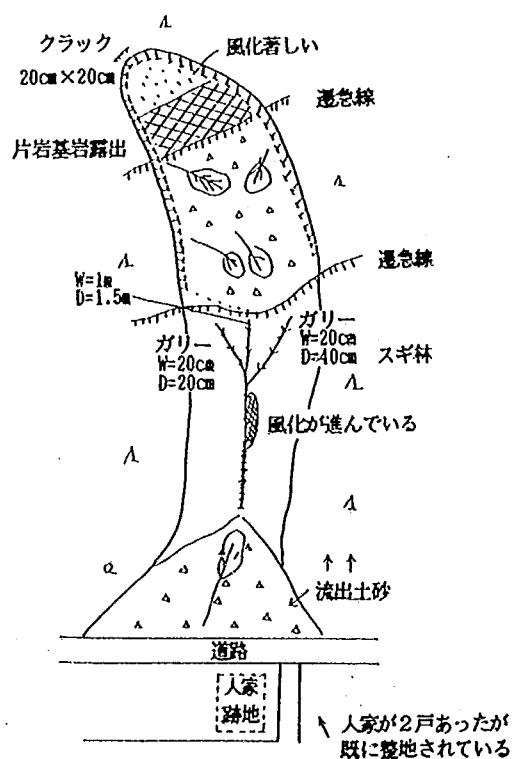
整理番号 M1 (55) 場所 那賀郡三隅町長柄

崩壊上部に2ヶ所小さなクラック（50cm×20m）がある。斜面上部は表土5m程度であり、その下部には基岩の露出が見られる。斜面中部には崩土が堆積し、その上に杉の10～15年（径20cm）が乗っている。その堆積物の下部の勾配変換点からは、ガリーの発達が見られ、その深さは1～2mである。土砂は道路を越えて2つの人家を倒壊させた。

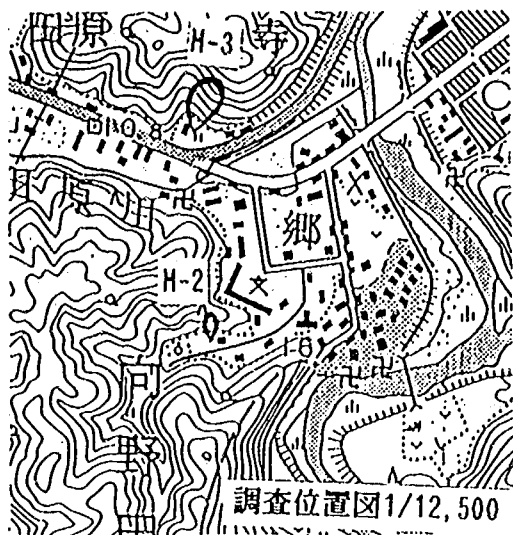
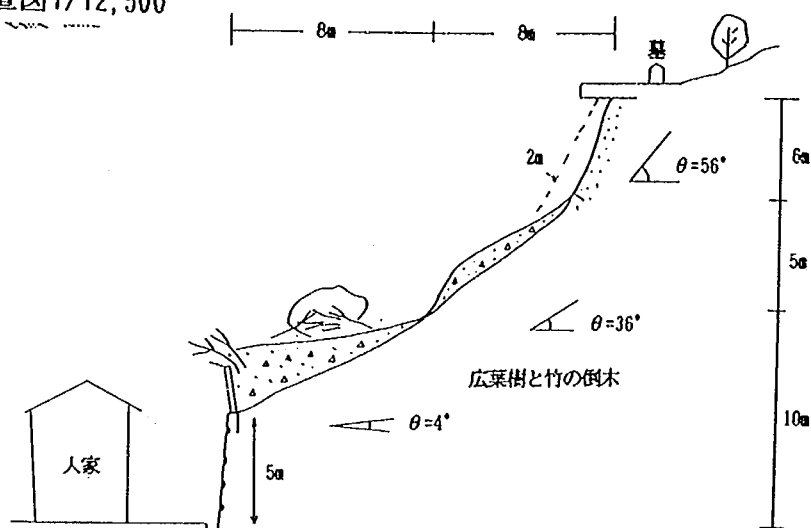
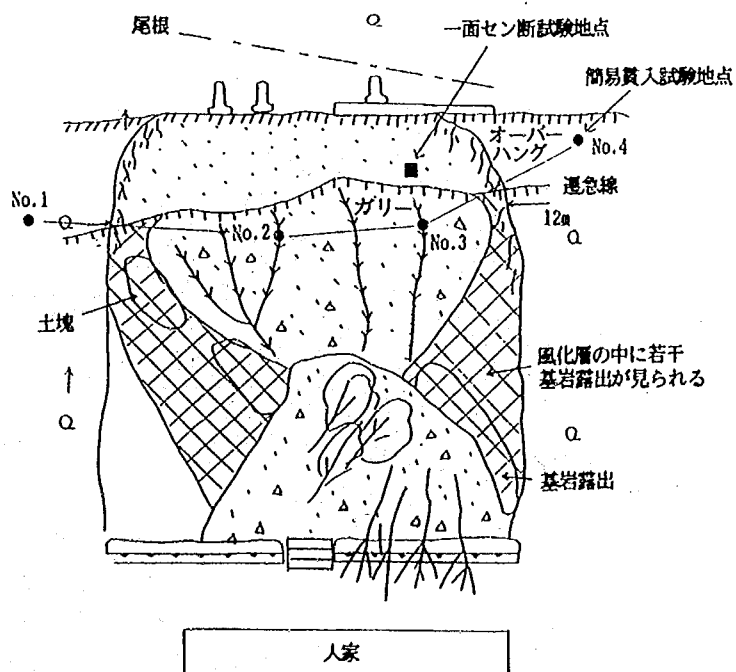
整理番号 M2 (54) 場所 那賀郡三隅町向野田

斜面上部は墓になっていて、表土が厚く堆積している。その表土が崩れ斜面中部と下部に堆積していて、ガリーの発達が見られる。

斜面中部の両側には基岩の岩塊も見られるが、風化がかなり進んでいる。流出した土砂は待受のネットをオーバーハングしているが、そこで停止している。

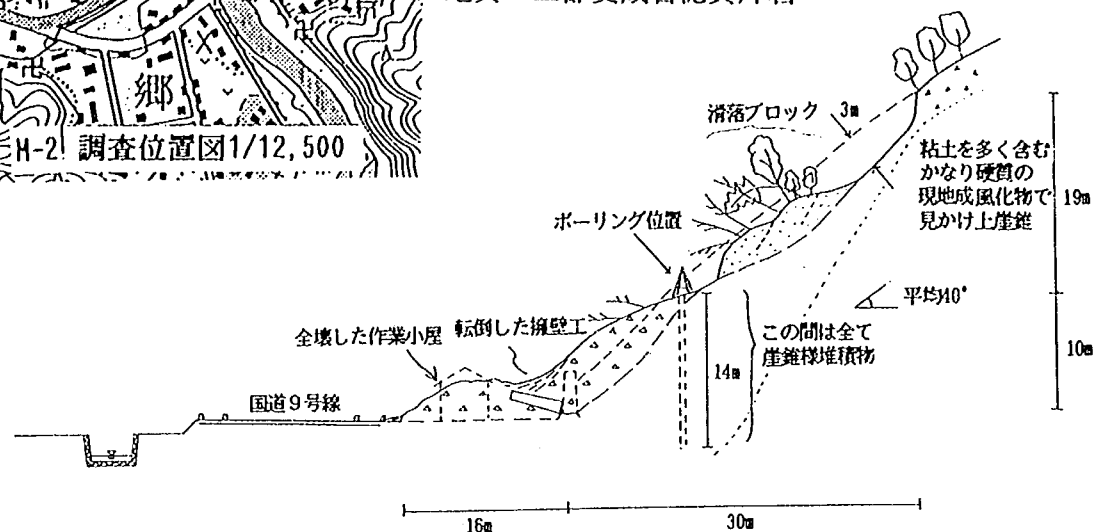
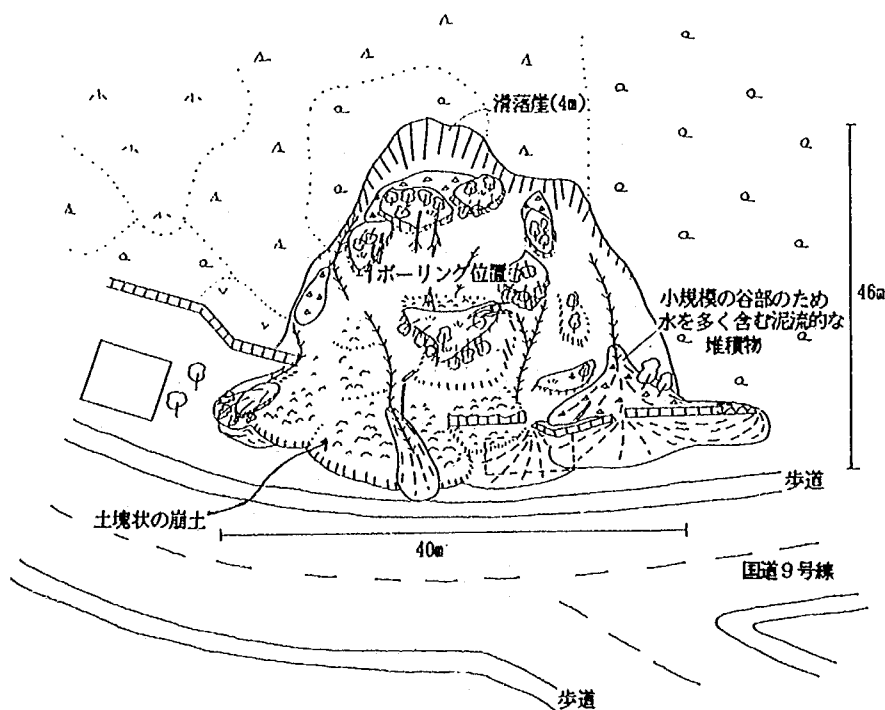
整理番号 M3 (53) 場所 那賀郡三隅町向野田

崖斜面に滑落である。ブロック状になり植生を乗せたまま斜面上に残存しているものもあるが、多くは下端まで達している。固結度低い片岩であり、図のボーリング位置には-14mまで崖錐様のコアしか得られていない。崩土は大量であり、擁壁工と作業小屋1戸を倒壊させている。国道9号線までは達していない。崩壊の周囲に亀裂等は見られない。

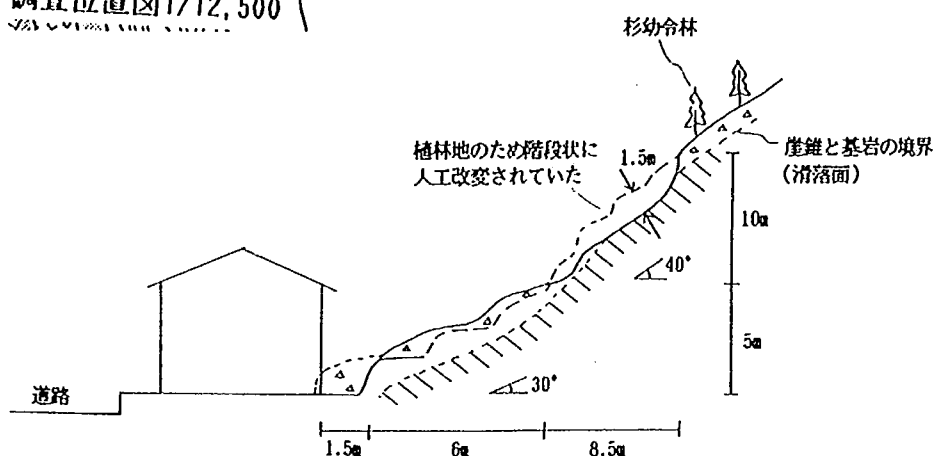
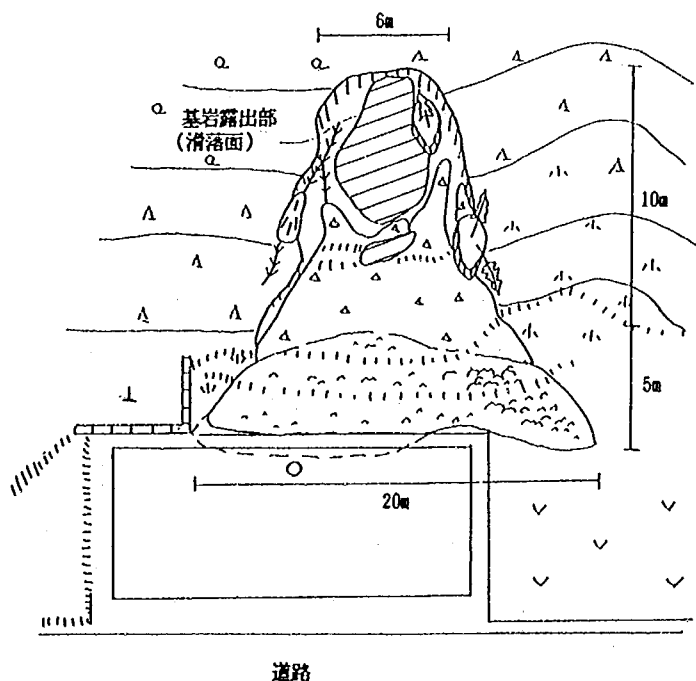
整理番号 M4 (82) 場所 那賀郡三隅町小野

崖錐斜面の崩壊である。滑落面にはほぼ平行する形で基岩（片岩）の片理面が露出している。崩土は大部分が排除されているが岩塊を含んでおり、家屋の一部を損壊させている。また滑落ブロックとして斜面上に残存しているものもある。崩壊の周囲に亀裂等は見られない。

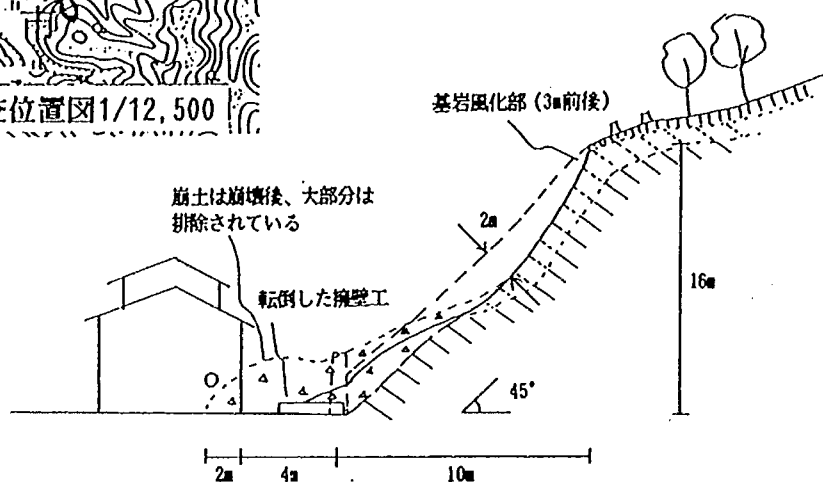
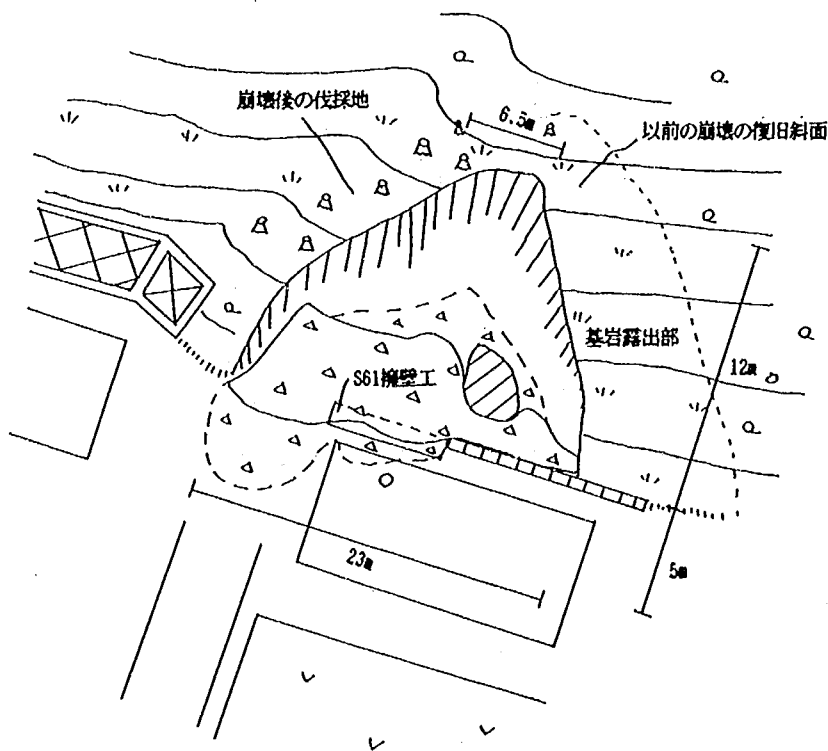
整理番号 M5 (52) 場所 那賀郡三隅町上古市

基岩（片岩）の風化表層の滑落である。S58・S61にも同一箇所で崩壊が発生している。岩塊状の崩土が擁壁工を倒壊し家屋の一部を損壊させている。風化が著しく固結度の低い状態であるため、水が浸透しやすいと思われる。周囲に亀裂等は見られないが、正面左岸の谷沿いの尾根は若干押し出している様子が見られた。  
地質：三郡変成岩泥質片岩

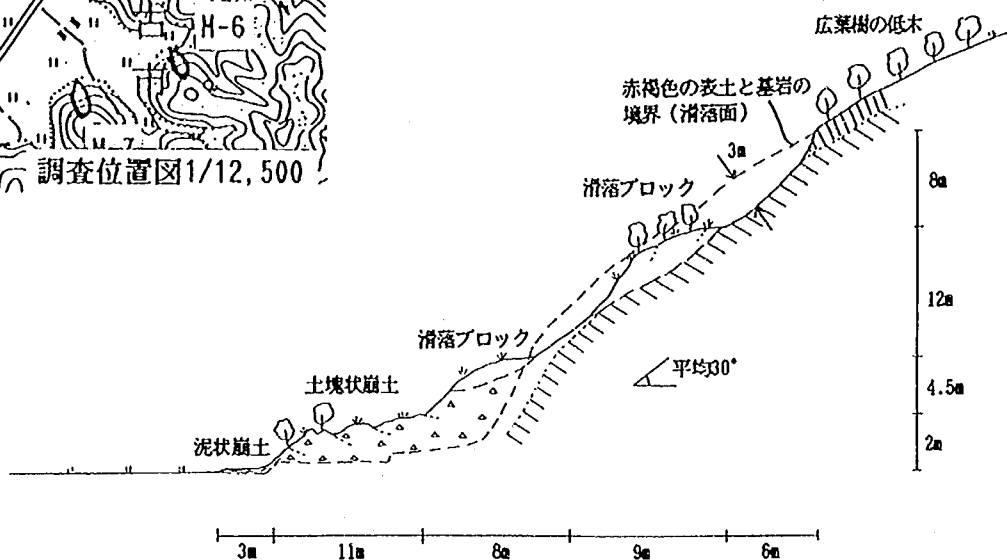
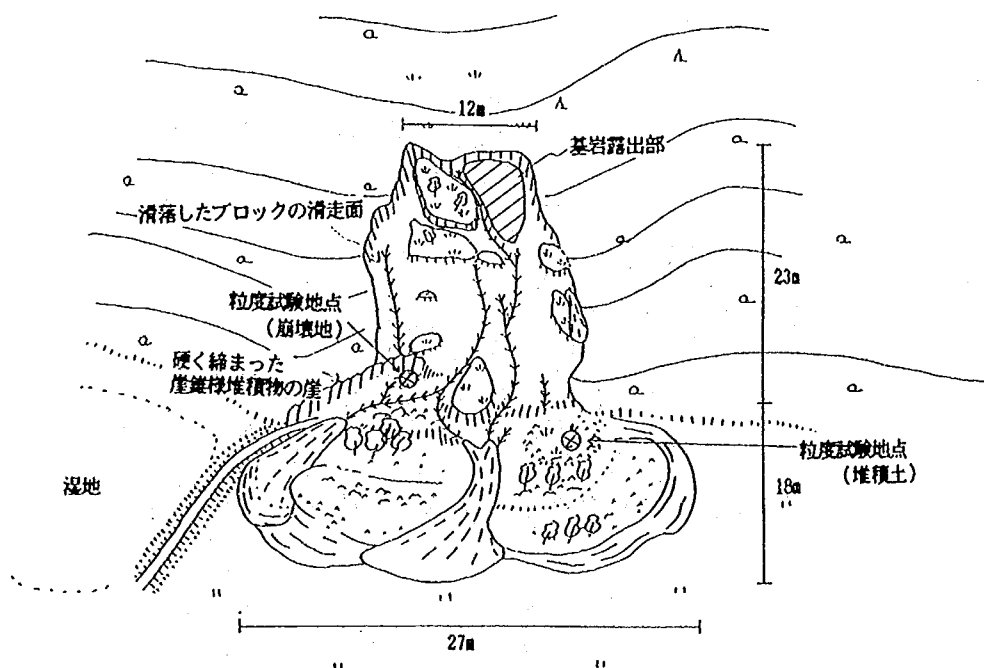
基岩風化層の表層崩壊である。斜面にほぼ平行な固結度の低い片岩の風化表層（赤褐色土と崖錐様風化層）が滑落している。植生を乗せたまま滑落し、斜面に留まっているものも見られるが、多くは下端の耕作中の田地まで達している。一部に基岩が露出する部分が見られる。崩壊周囲に亀裂等は見られないが、斜面右側方の崩壊が見られた。

地質：三郡変成岩泥質片岩

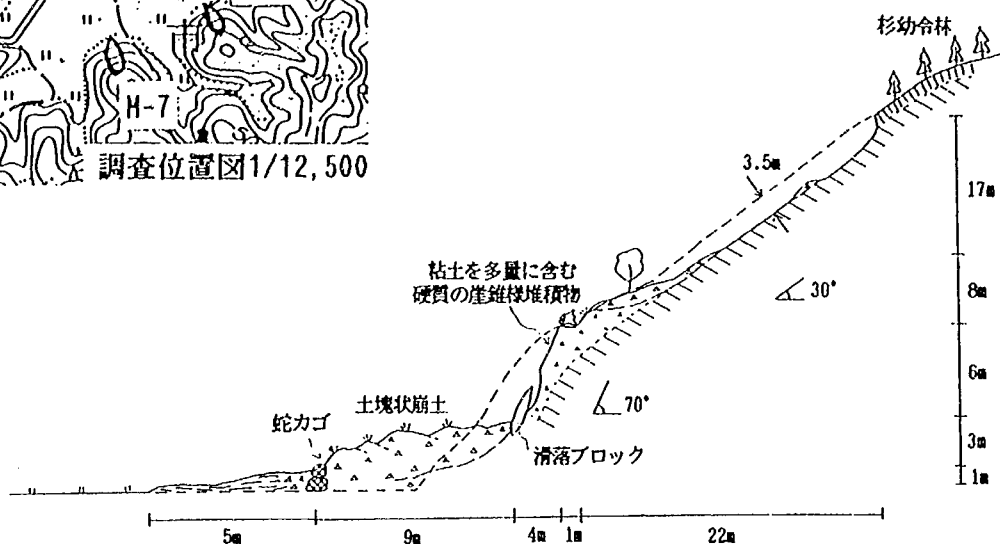
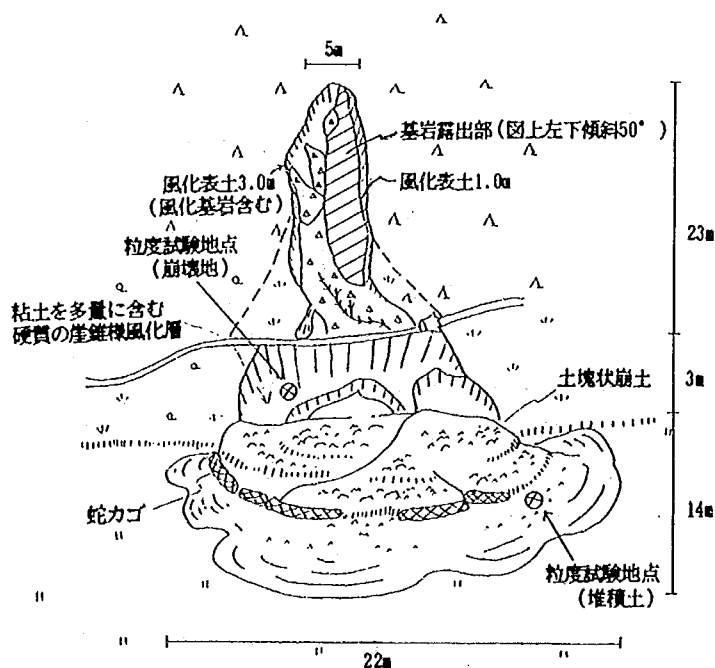
整理番号 M7

基岩の風化表層の滑落である。固結度の低い片岩で現地成の風化層（見かけ上崖錐に酷似）が厚く、これが滑落している。斜面下方で勾配が急になり、ブロック状の滑落も見られる。崩土は土塊状で耕作中の田地に達しているが、蛇力ゴが設置されているため到達範囲は狭い。斜面中部で崩壊の両側に亀裂が伸びている。地質：三郡変成岩泥質片岩

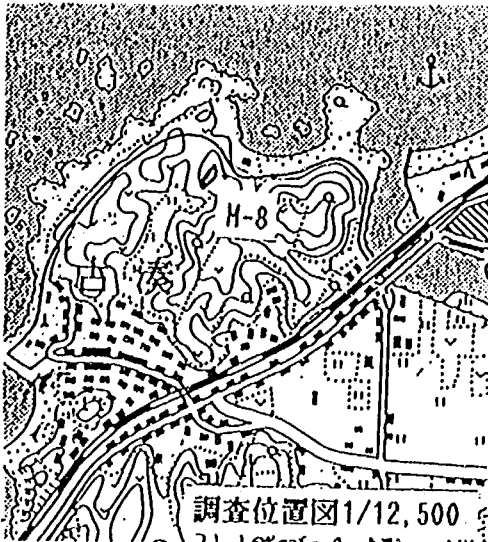
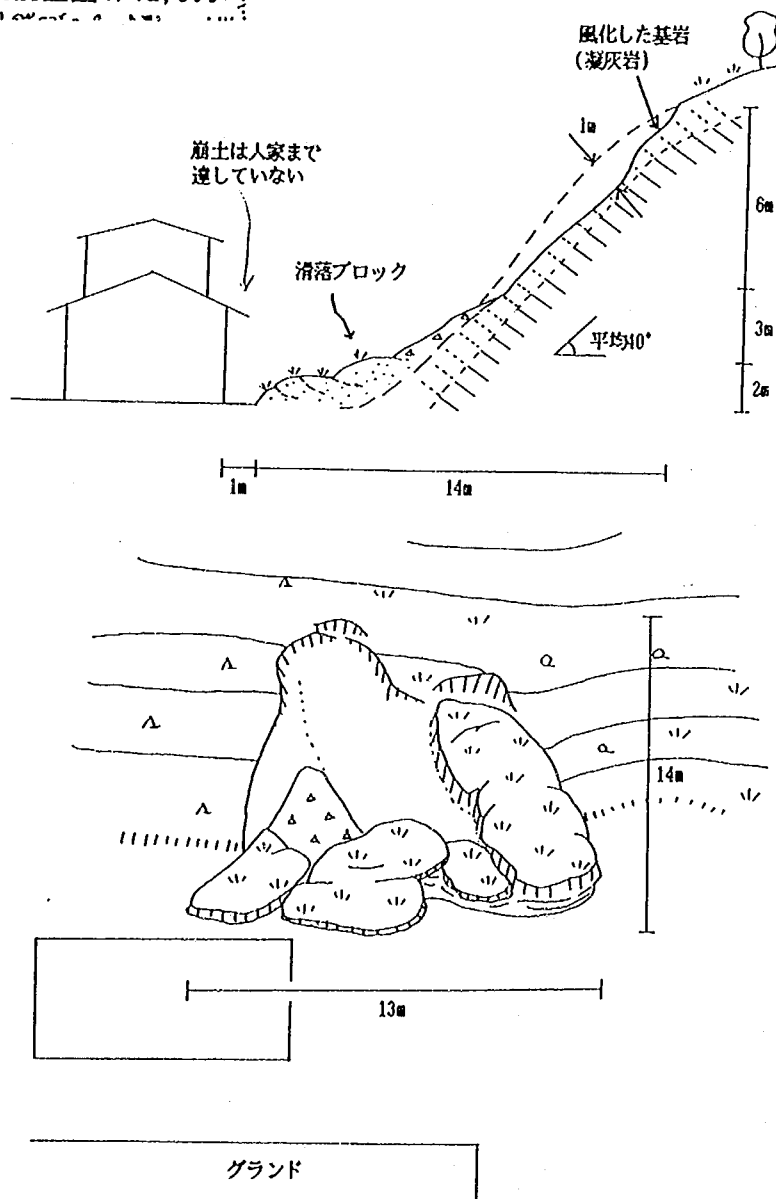
整理番号 M8

台地斜面での風化表層の崩壊である。崩土の多くは植生を乗せたままブロック状で滑落しており、人家にまでは達していない。また図上右側方の谷奥部にも同様の小規模な崩壊が生じている。

地質：三郡変成岩泥質片岩

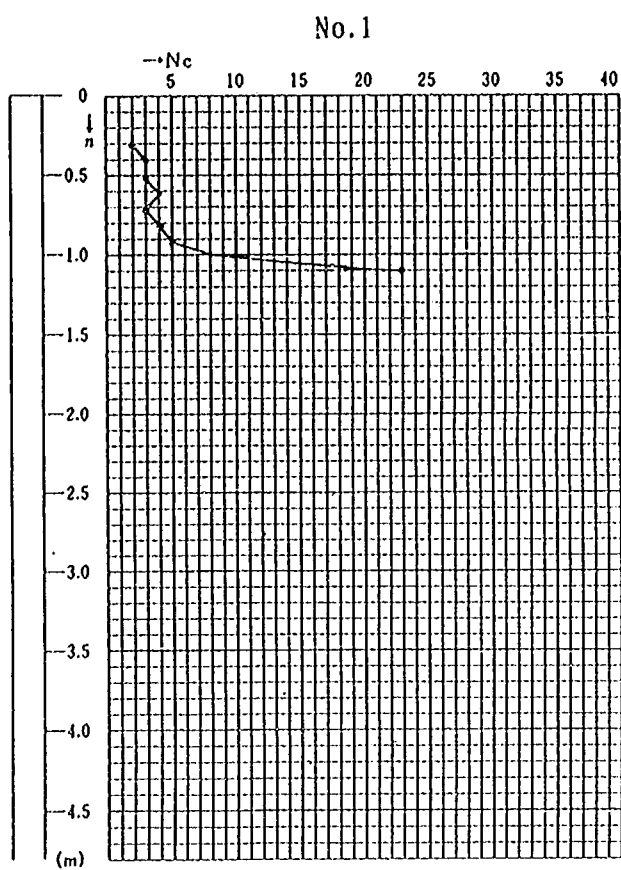
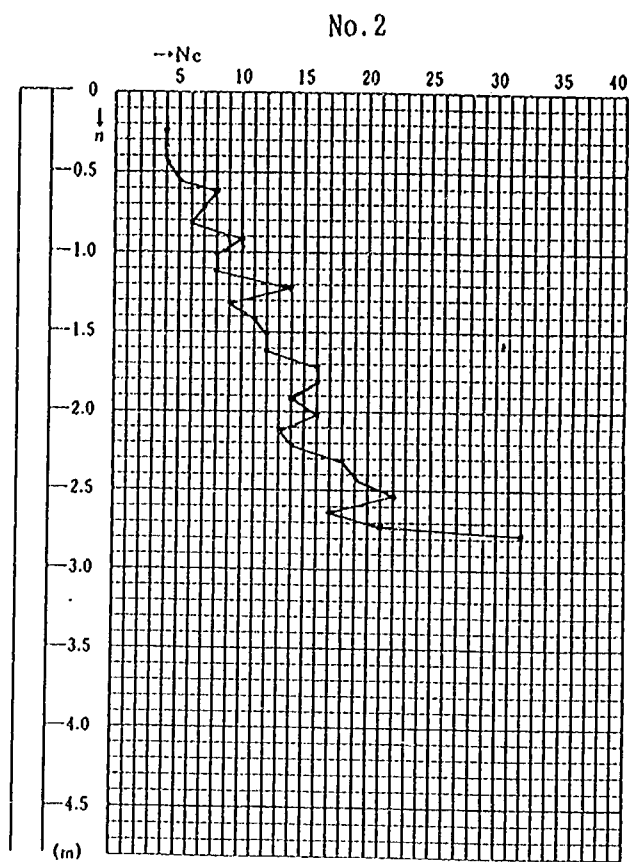
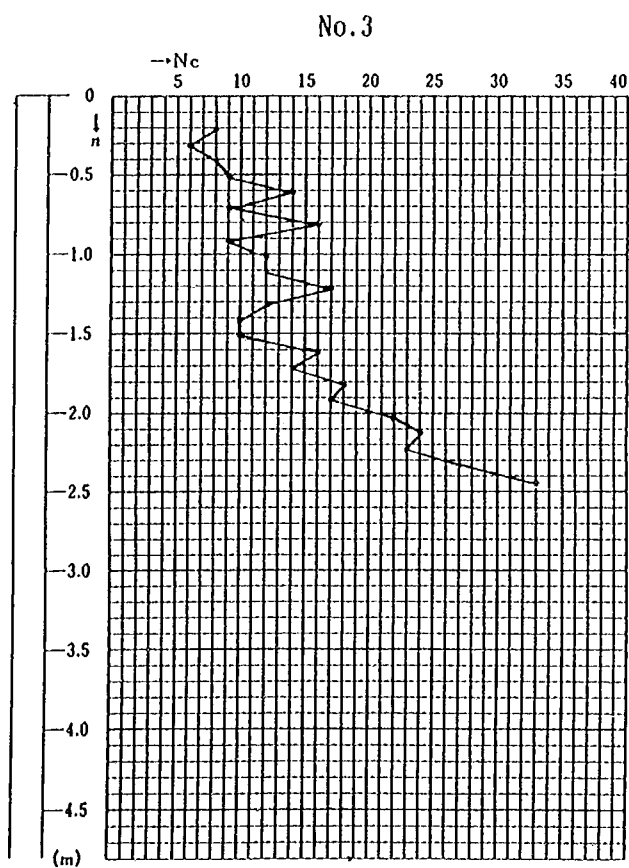
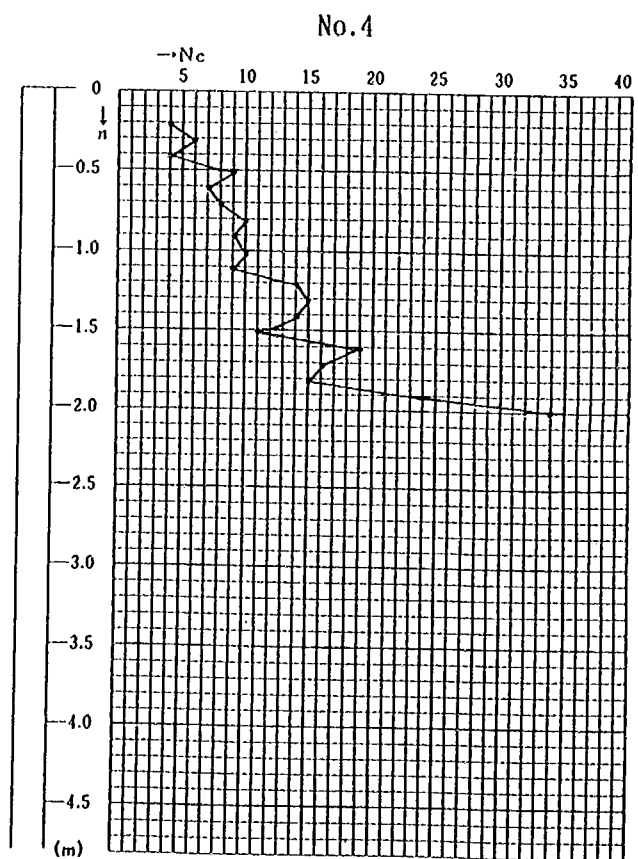
図-2.9 H 9 における簡易貫入試験結果

H9 (11) : 崩壊は安山岩質の溶岩をはじめとする火砕岩風化部で発生したもので、最大2mの崩壊深がある。ここでは、崩壊内部において2点、左右の崩壊縁の近傍で2点の試験を実施している。斜面に向かって右の崩壊縁のNo.1では深さ1mのところでNc値が急増している。左の崩壊縁のNo.4では、1.8mを境にNc値が急増している。崩壊斜面内部で行った試験は、崩積土の厚さを調べるための試験になるが、ここでは約2.5mまで漸次Nc値が増加して行くことが確認された。崩積土の厚さは少なくとも2.5mはあることになる。この斜面の崩壊は風化岩中の弱面を境に発生しており、その深さと簡易貫入試験の結果とは必ずしも明確な一致を示さない。

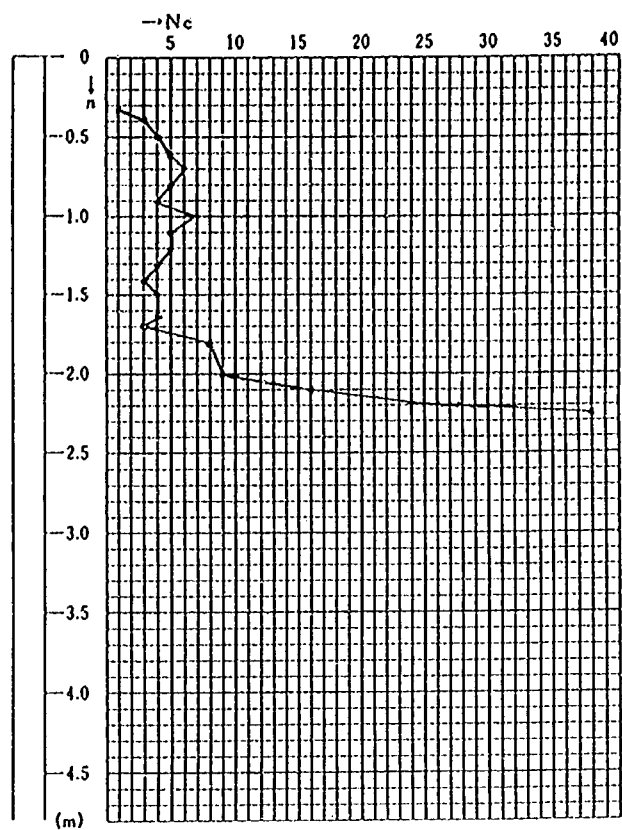
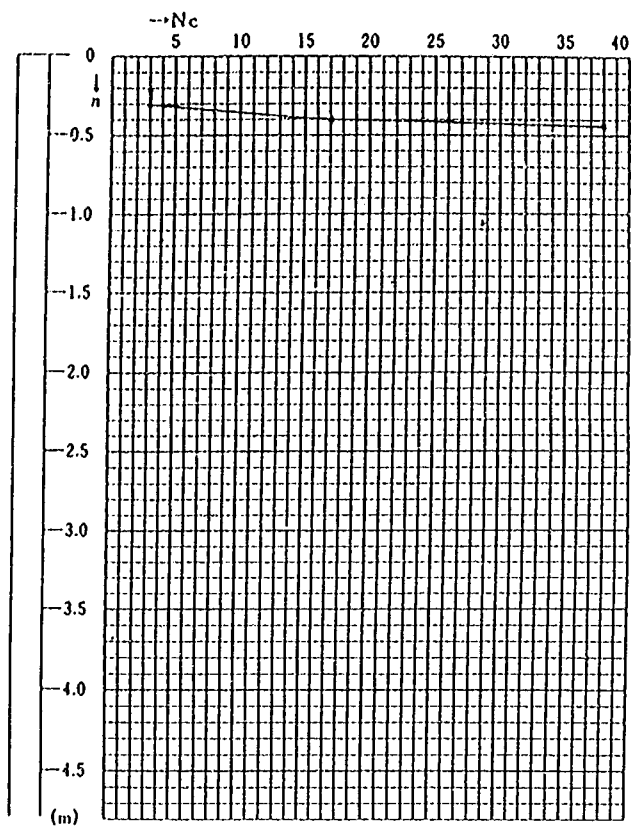
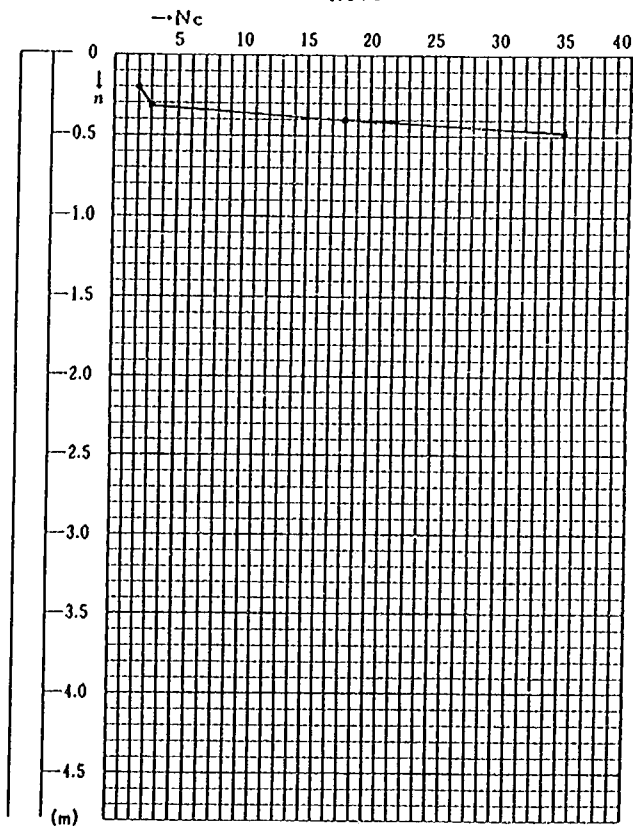
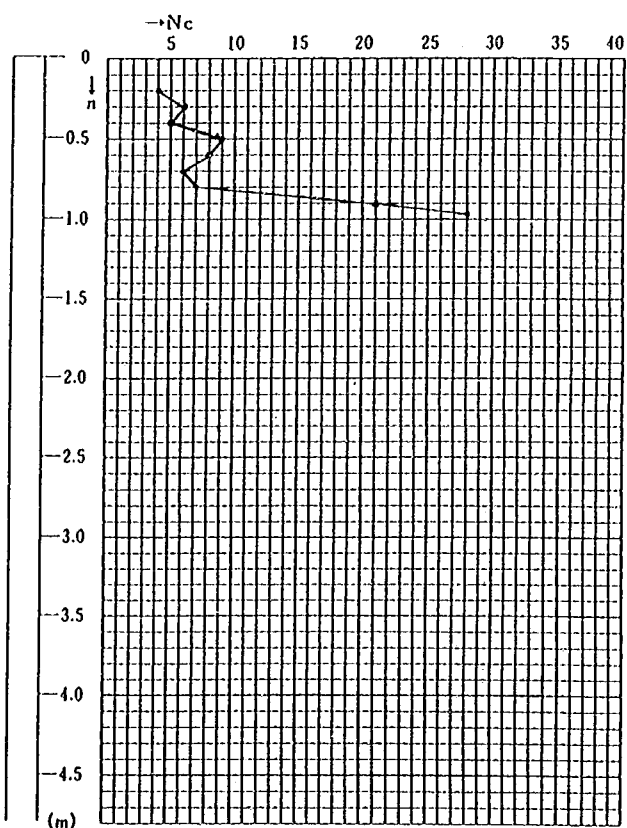
図-2.10 M2における簡易貫入試験結果

M2 (54) : 崩壊斜面上部で崩壊縁の左右と崩壊内で試験を行った。崩壊の縁近くではNc=5前後から急激にNc値が増加する深さが2.2、0.9m である。崩壊内部では結晶片岩が露出しており貫入深さはほとんどない。

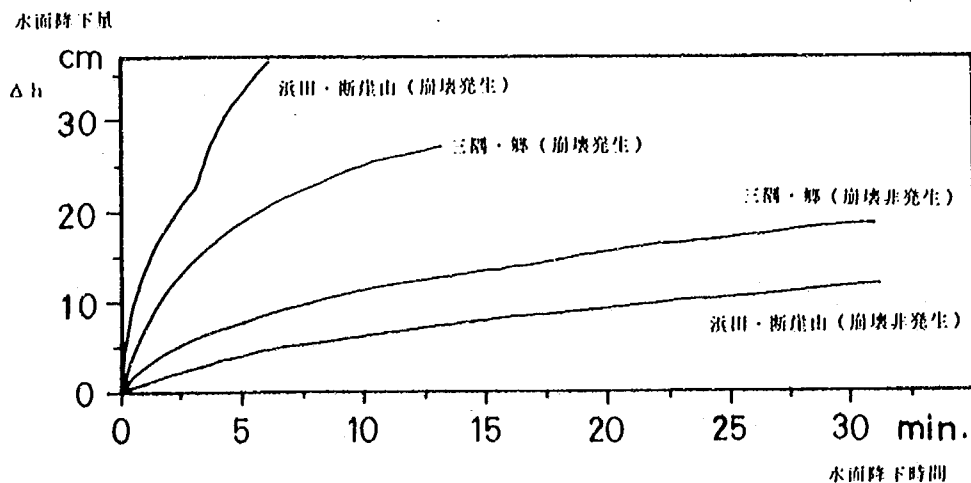
図-2.12 水面降下時間と水面降下量の関係

試験結果を図-2.12に示す。曲線に屈曲がみられるのは、その時点で水を追加して注入したことを示している。崩壊発生事例の2つは水の浸透が良いことを示しているのに対し、非崩壊事例での2つは逆の傾向を示すことがわかる。この傾向は地表面からの水の浸透が斜面の崩壊、非崩壊と大いに関わることを示唆している。これをもって全てを説明できるとは限らないが、今後崩壊を検討して行くにあたって、ひとつの可能性を示している。

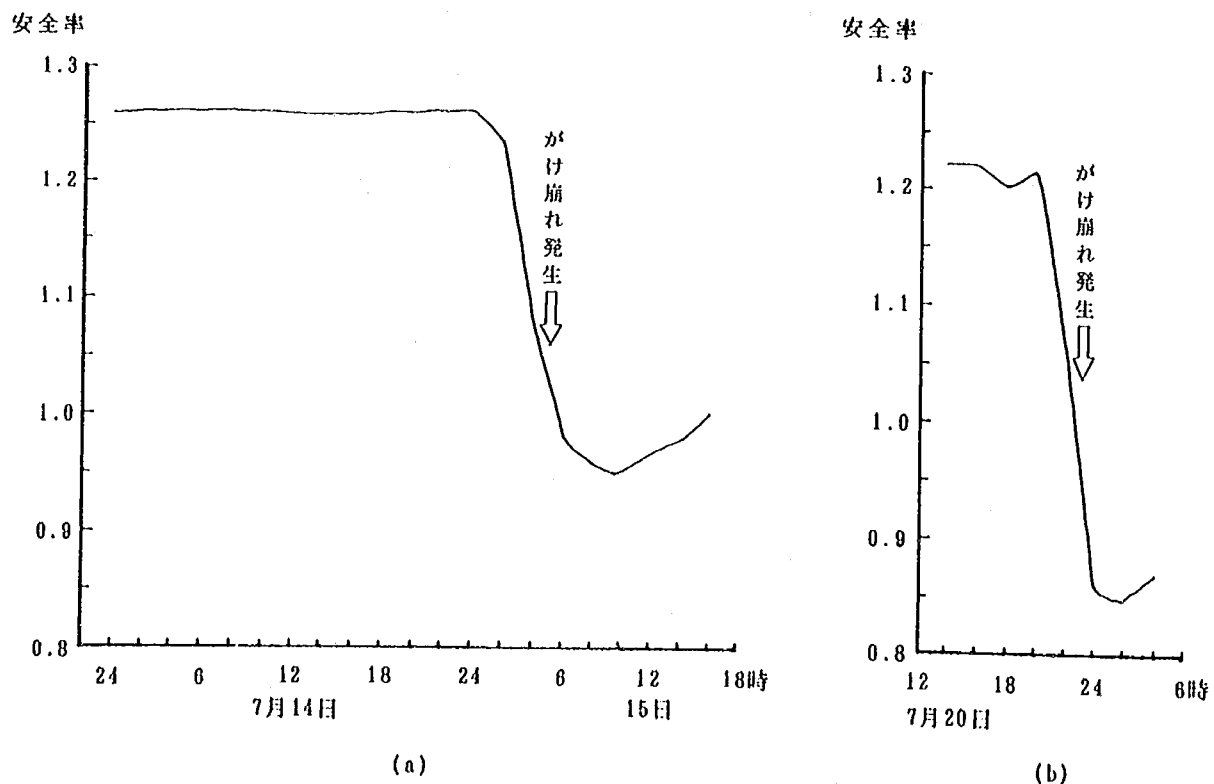
図-2.13 安全率の経時変化 (a)浜田市断崖山 (b)三隅町郷

計算の結果は図-2.13 に示すように安全率が1を切る時刻とがけ崩れが発生する時刻はおおむね一致する。このことは降雨の経過に応じた斜面の安全率変化を安定計算から追跡できることを示唆しているが、同時に崩壊する部分の物性値を正確に把握しなければならないことも示している。今後この考え方がけ崩れの予測を行うためには、斜面内の物性値、浸透特性を正確に掴む必要があり、多くの検討を要する。
