ヘリコプターを用いた上空からの震災状況の把握  
— (その1) 模擬地震被害を用いた適用性の検討 —

Seismic Damage Inspection with Use of Helicopter  
— (Part 1) Feasibility Seismic Damage Inspection  
from Helicopter for Obsening Artificial Seismic Damage —

平成元年9月

建設省土木研究所  
地震防災部・耐震研究室

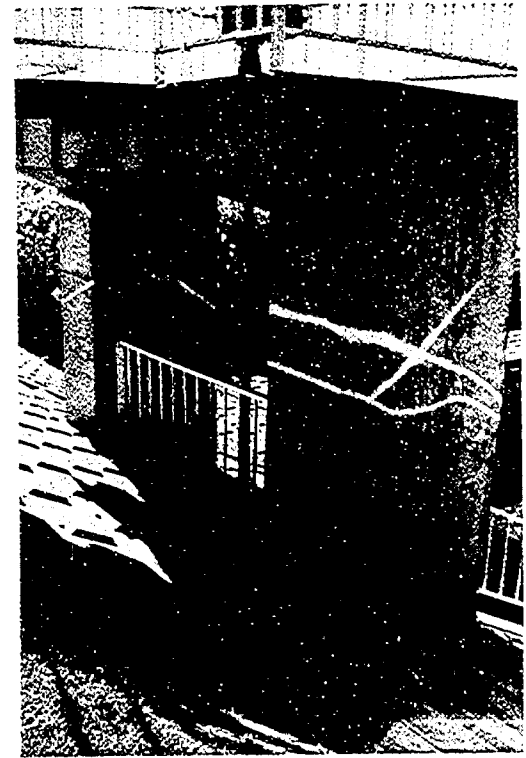
門柱クラック

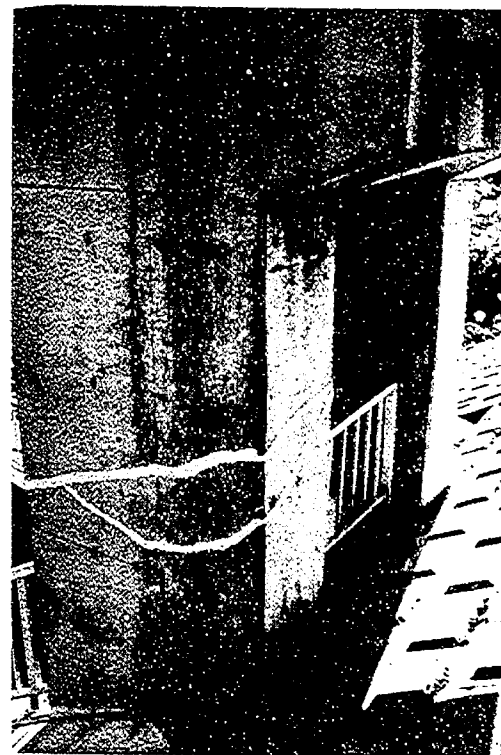
写真－3.8 成田橋樋門及び上流堤防（河川施設No.7）

門柱クラック

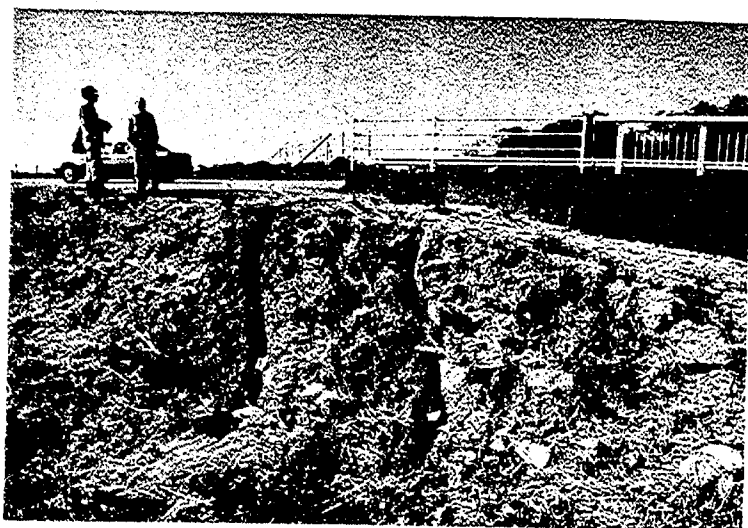
盛土クラック

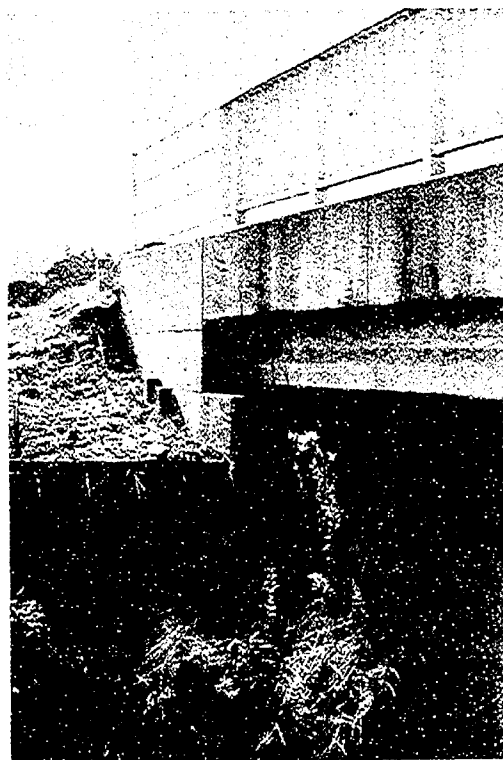
主桁及びアバットクラック

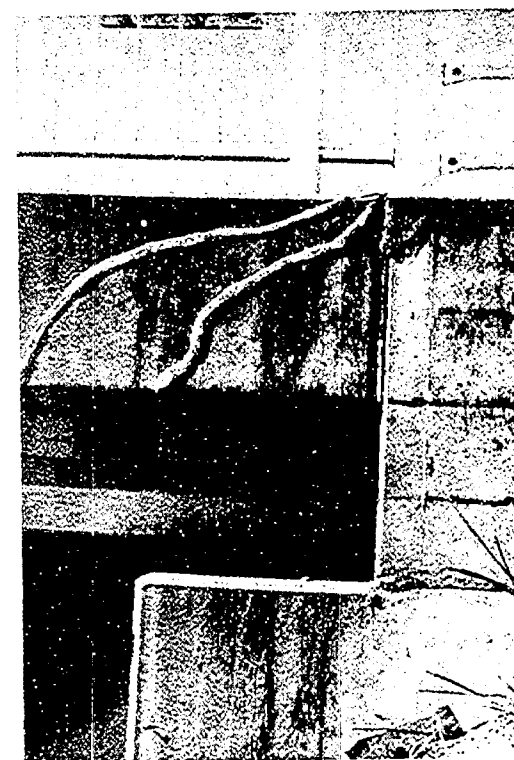
主桁クラック

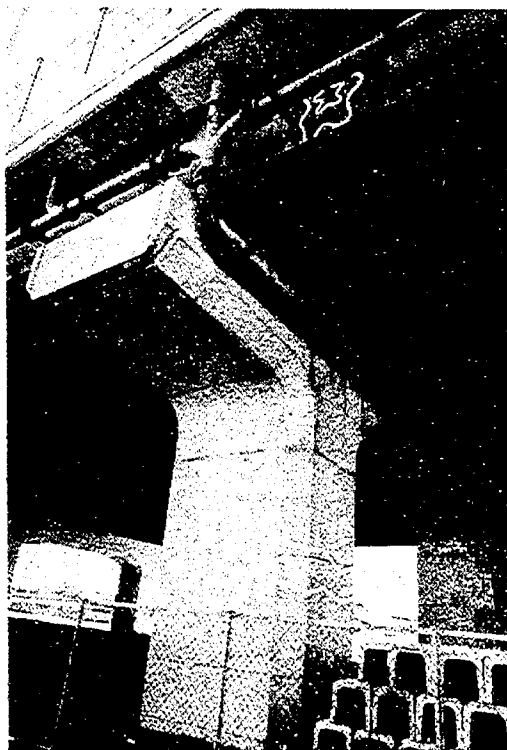
主桁座屈及び橋脚 P 10 クラック

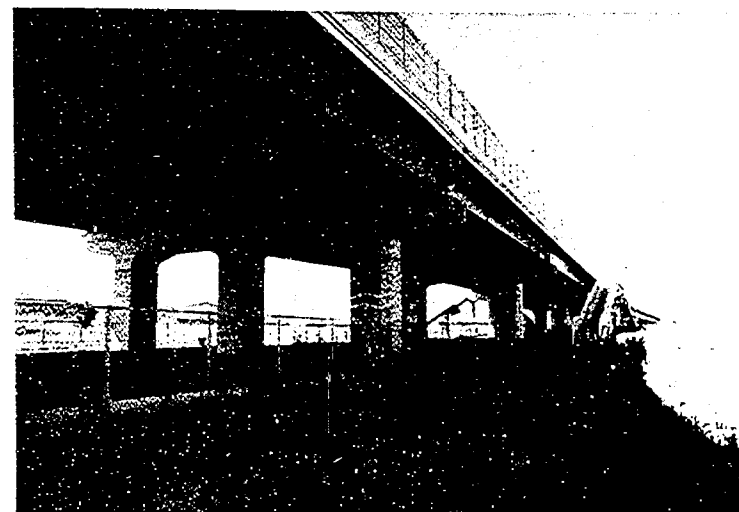
主桁座屈及び橋脚 P 6 クラック

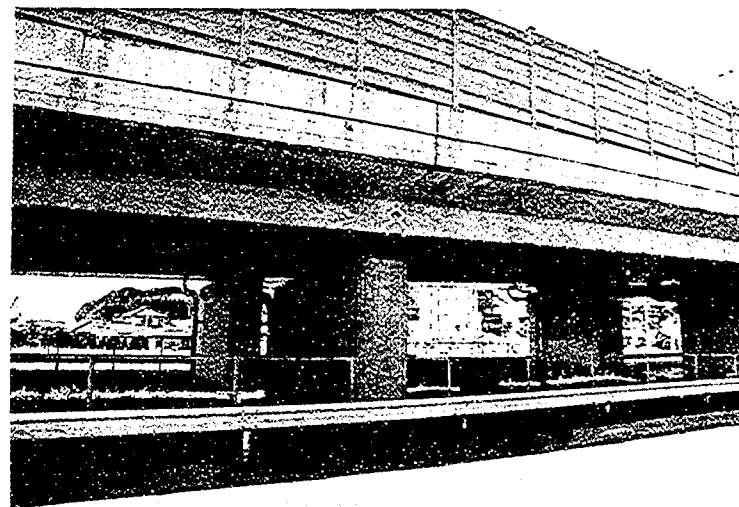
主桁クラック
