# 土 木 研 究 所 資 料

## 千葉県東方沖地震による斜面崩壊地調査

平成2年3月

建設省土木研究所  
砂防部急傾斜地崩壊研究室  
機械施工部動土質研究室

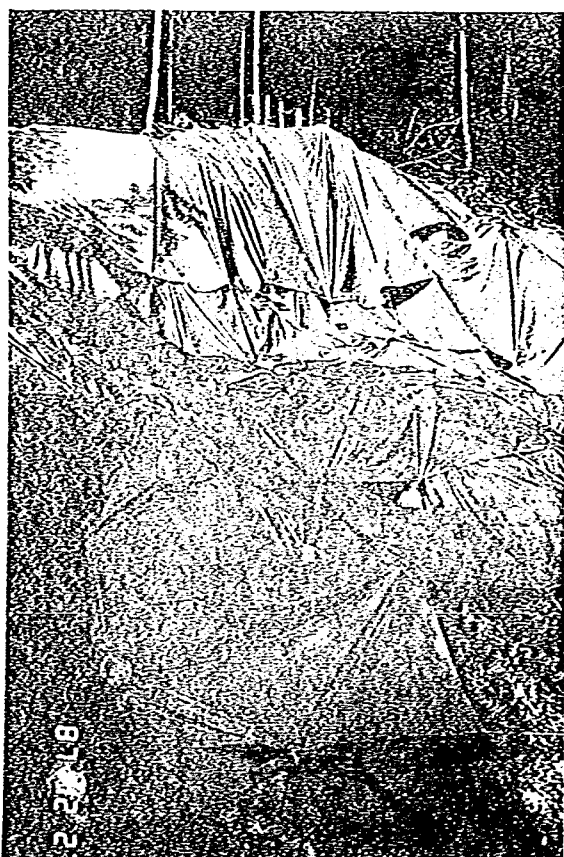
M-5 斜面中部の盛り上がった部分より下が崩壊した部分

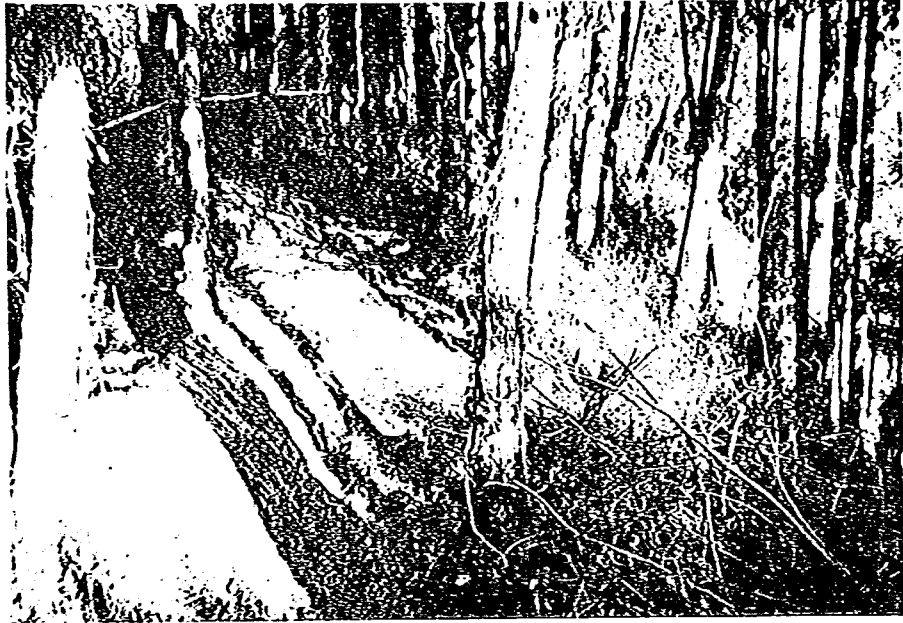
西側の亀裂  
埋戻しをされ、ビニルシートで保護されている。

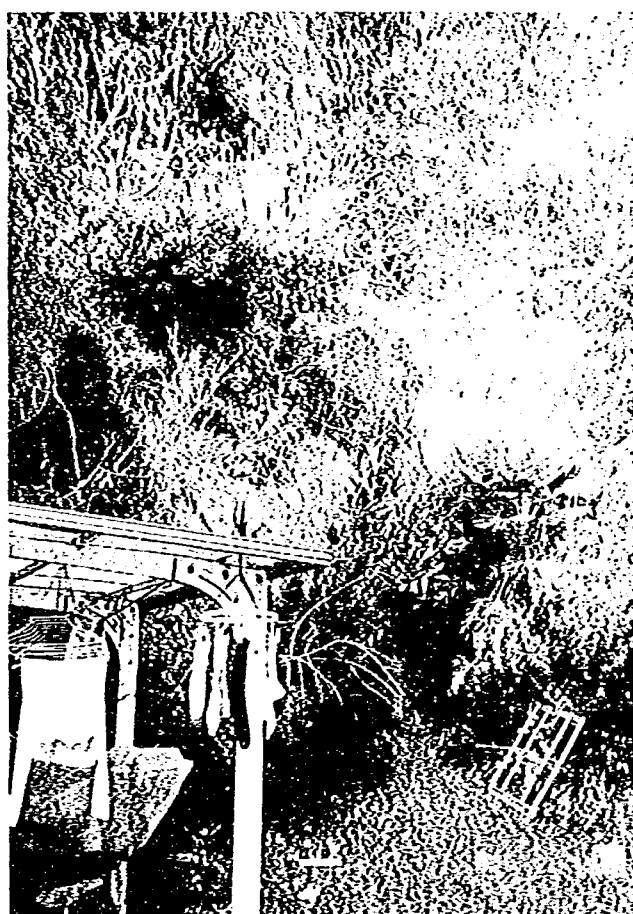
N-8 近 景  
下部は降雨による  
2回目の崩壊の崩  
積土堆

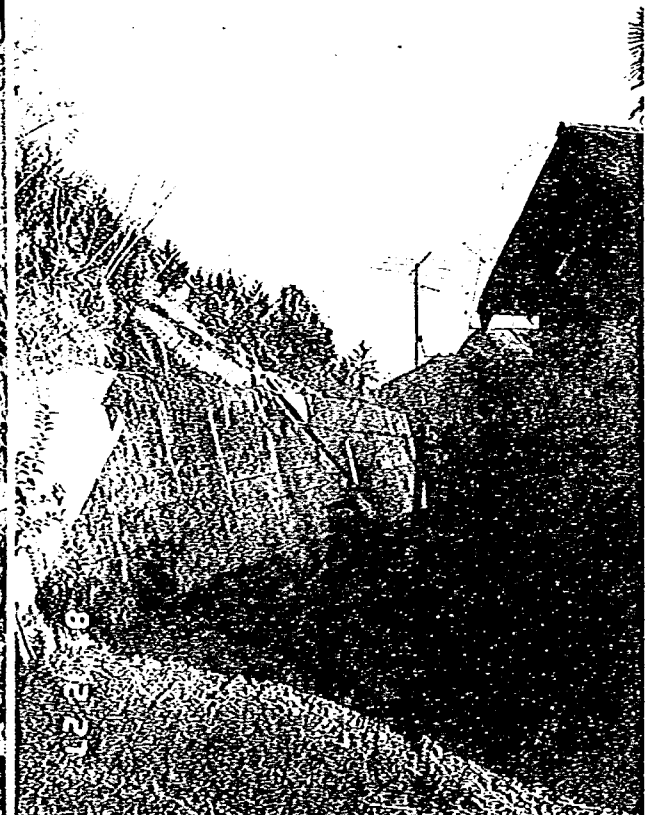
N-11 のり尻のもたれ擁壁と住家

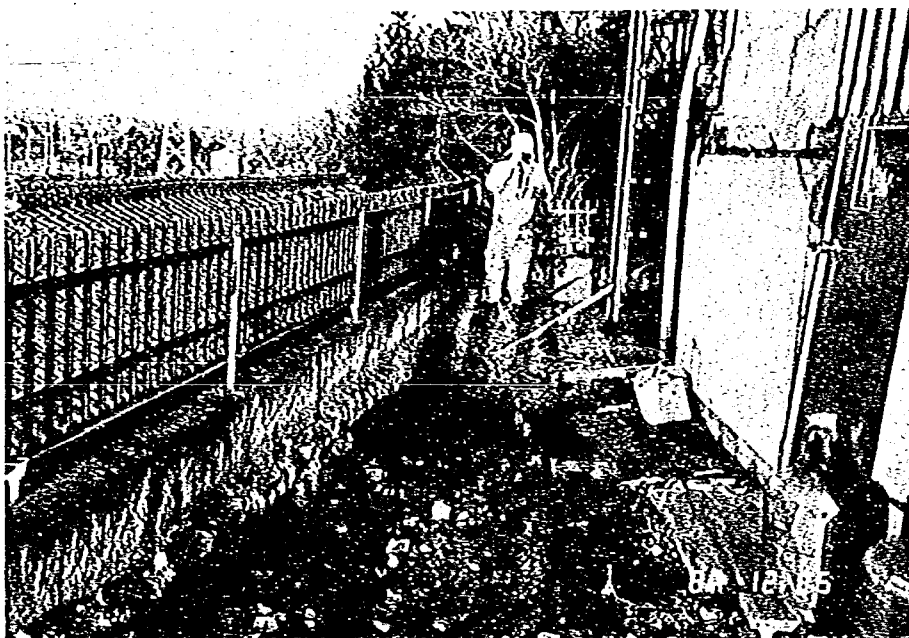
比高4.0m程度の盛土斜面で、斜面の上と下に家屋がある。これらの家屋の住民は、12月末で避難している。斜面はブロック積擁壁で、若干のほらみ出しがみられ、その上部の平坦部では盛土面の沈下がみられる。また水道管からの漏水により、盛土が流出して、斜面の下に堆積している。

I-1 市原市砂子盛土斜面の上部で沈下
