Loma Prieta 地震 (1989.10.17)  
におけるダムの挙動

建設省土木研究所  
ダム部フィルダム研究室

# Behaviors of Dams during Loma Prieta Earthquake. (1989. 10. 17)

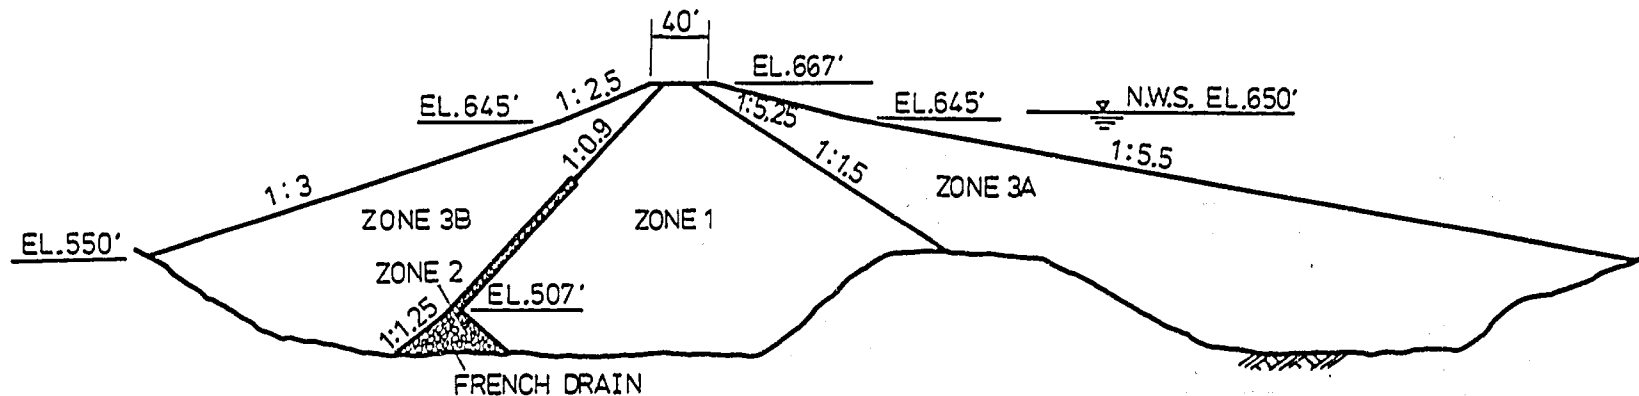
図-6(b) Lexington ダムの上下流方向断面図

上下流法面左右岸アバットメント沿いに亀裂が生じ、その深さは左岸で2.6m、右岸で1.2mであった。右岸の上流部でも基礎の取り付け部で亀裂が生じ天端を越えて下流に伸びていたが（長さ150m）、幅1.8～2.1mのトレンチを掘り、採取材料を用いて締固め試験および含水比試験を実施した。さらに亀裂の発生した場所は、材料を置き換え、小型の振動機で締固めている。図-6(a)の平面図に亀裂およびトレンチの位置を示す。また、断面図を図-6(b)に示す。

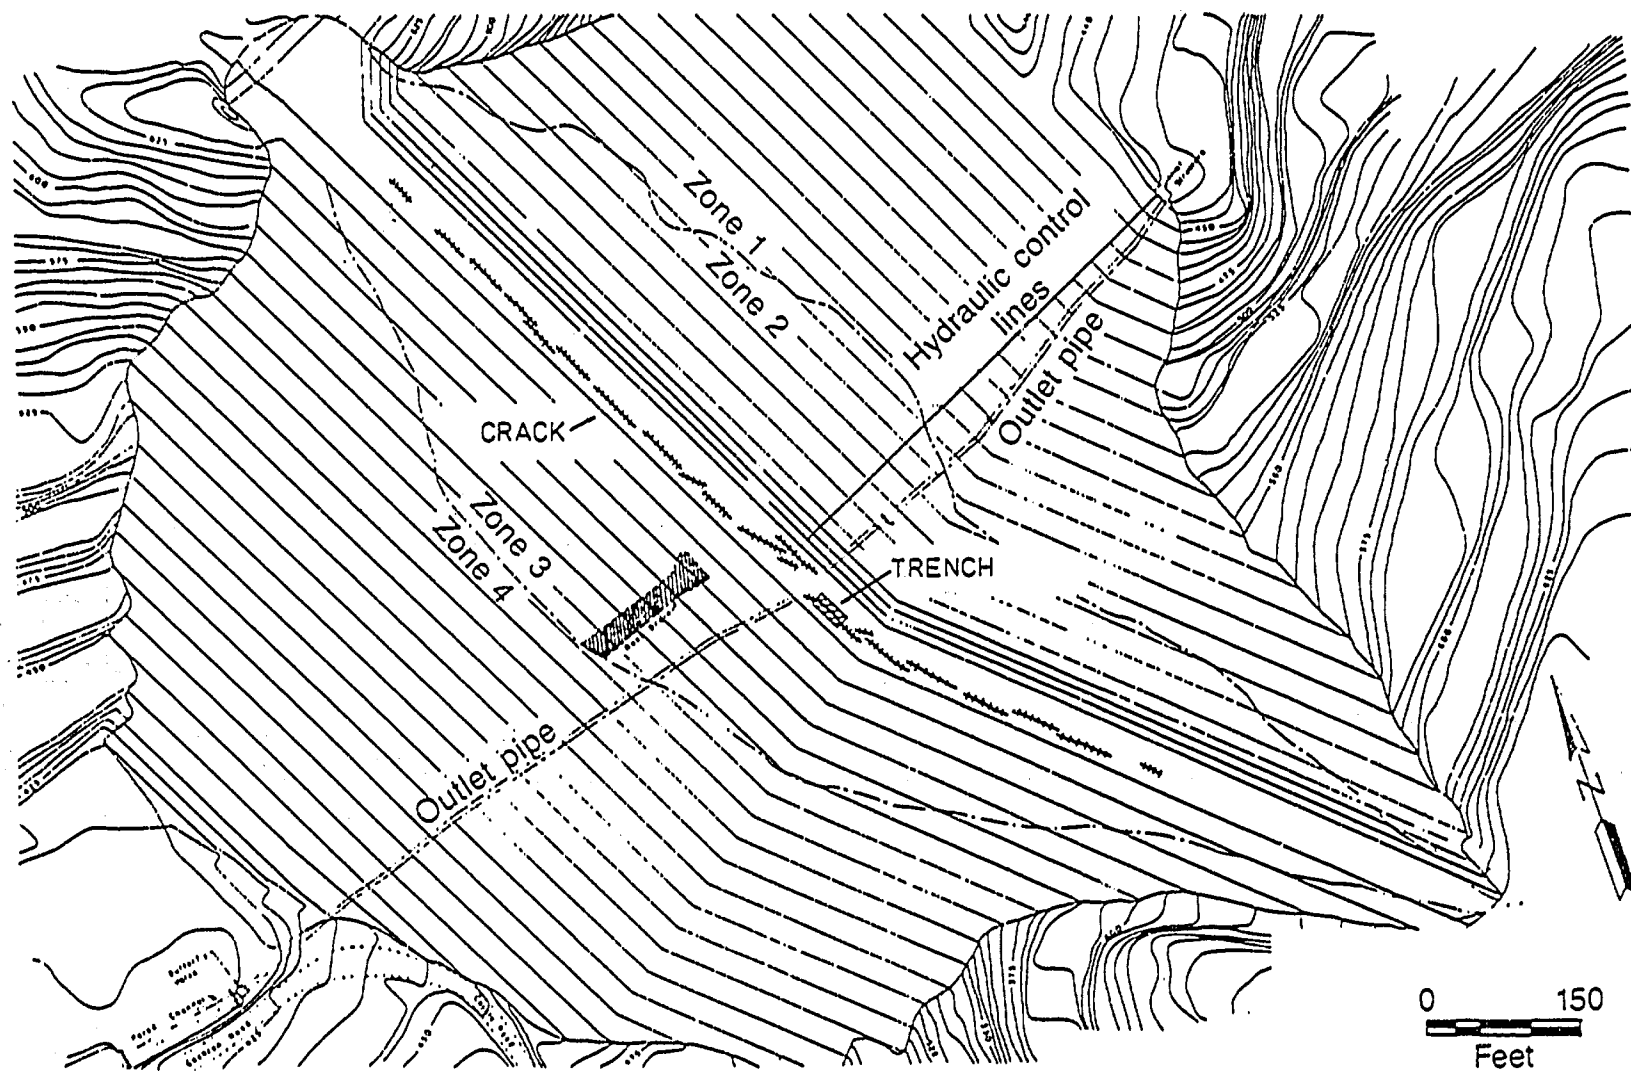
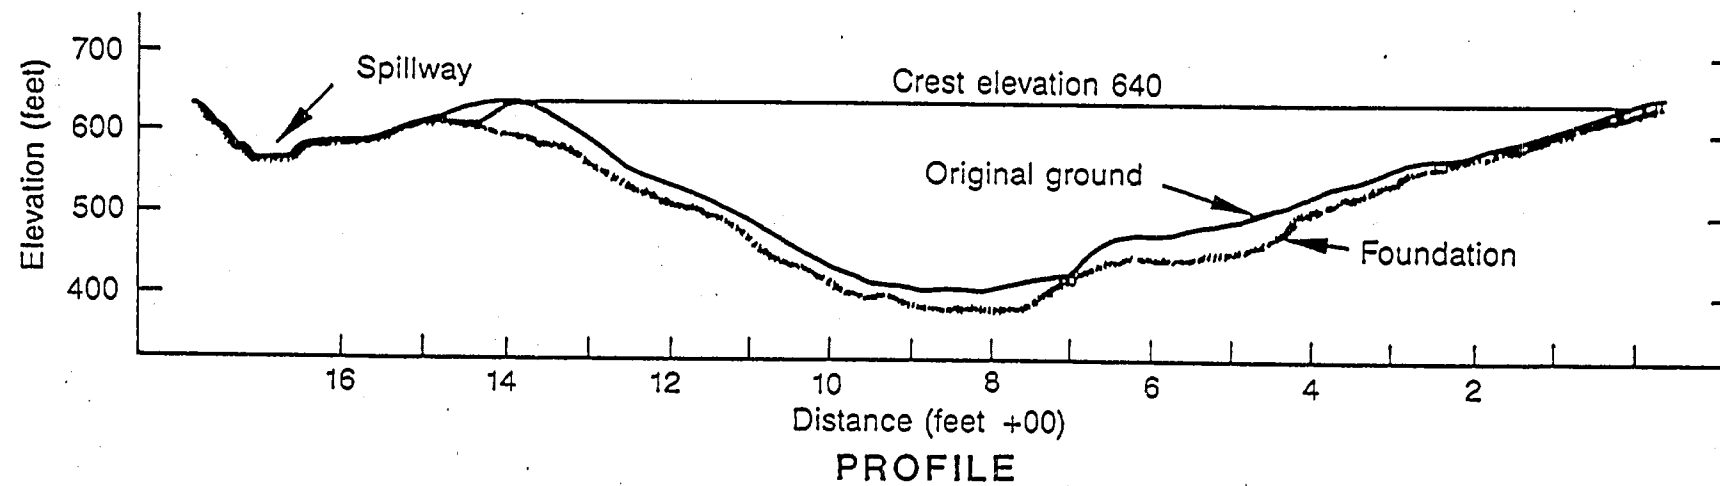
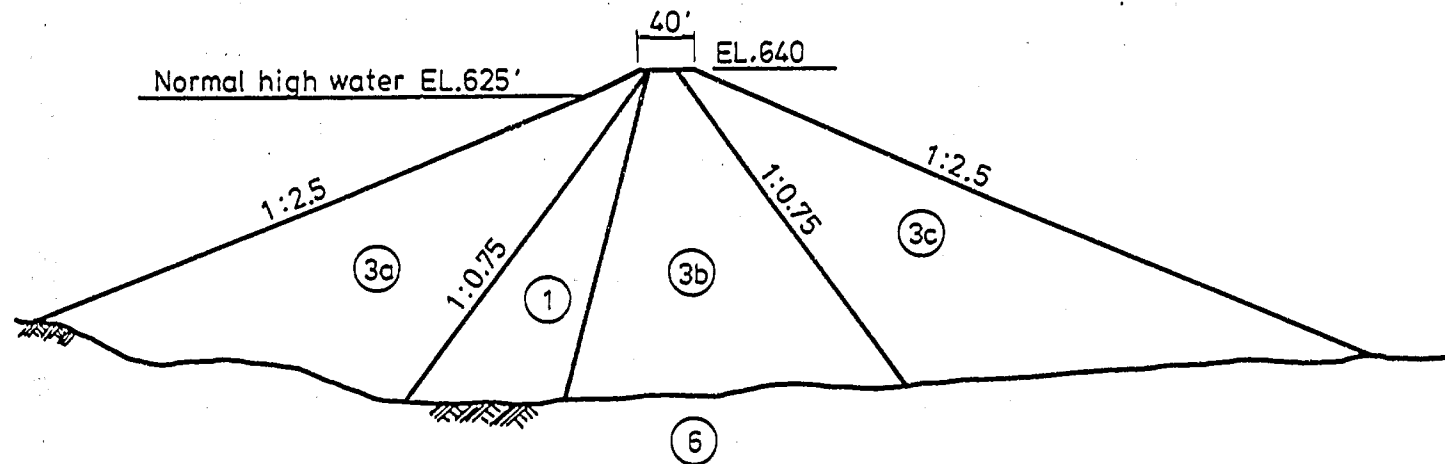
図-9(a) Anderson ダムの平面図<sup>8)</sup>

本ダムは、センターコア型ロックフィルダムであり、上下流にはロック材が配置されている。ダムの平面図と断面図を図-9(a)～(c)に示す。基礎はFranciscan Formationで、風化した玄武岩が主体である。亀裂は嵩上げ時の上下流のフィルター境界部に沿って2本生じた。

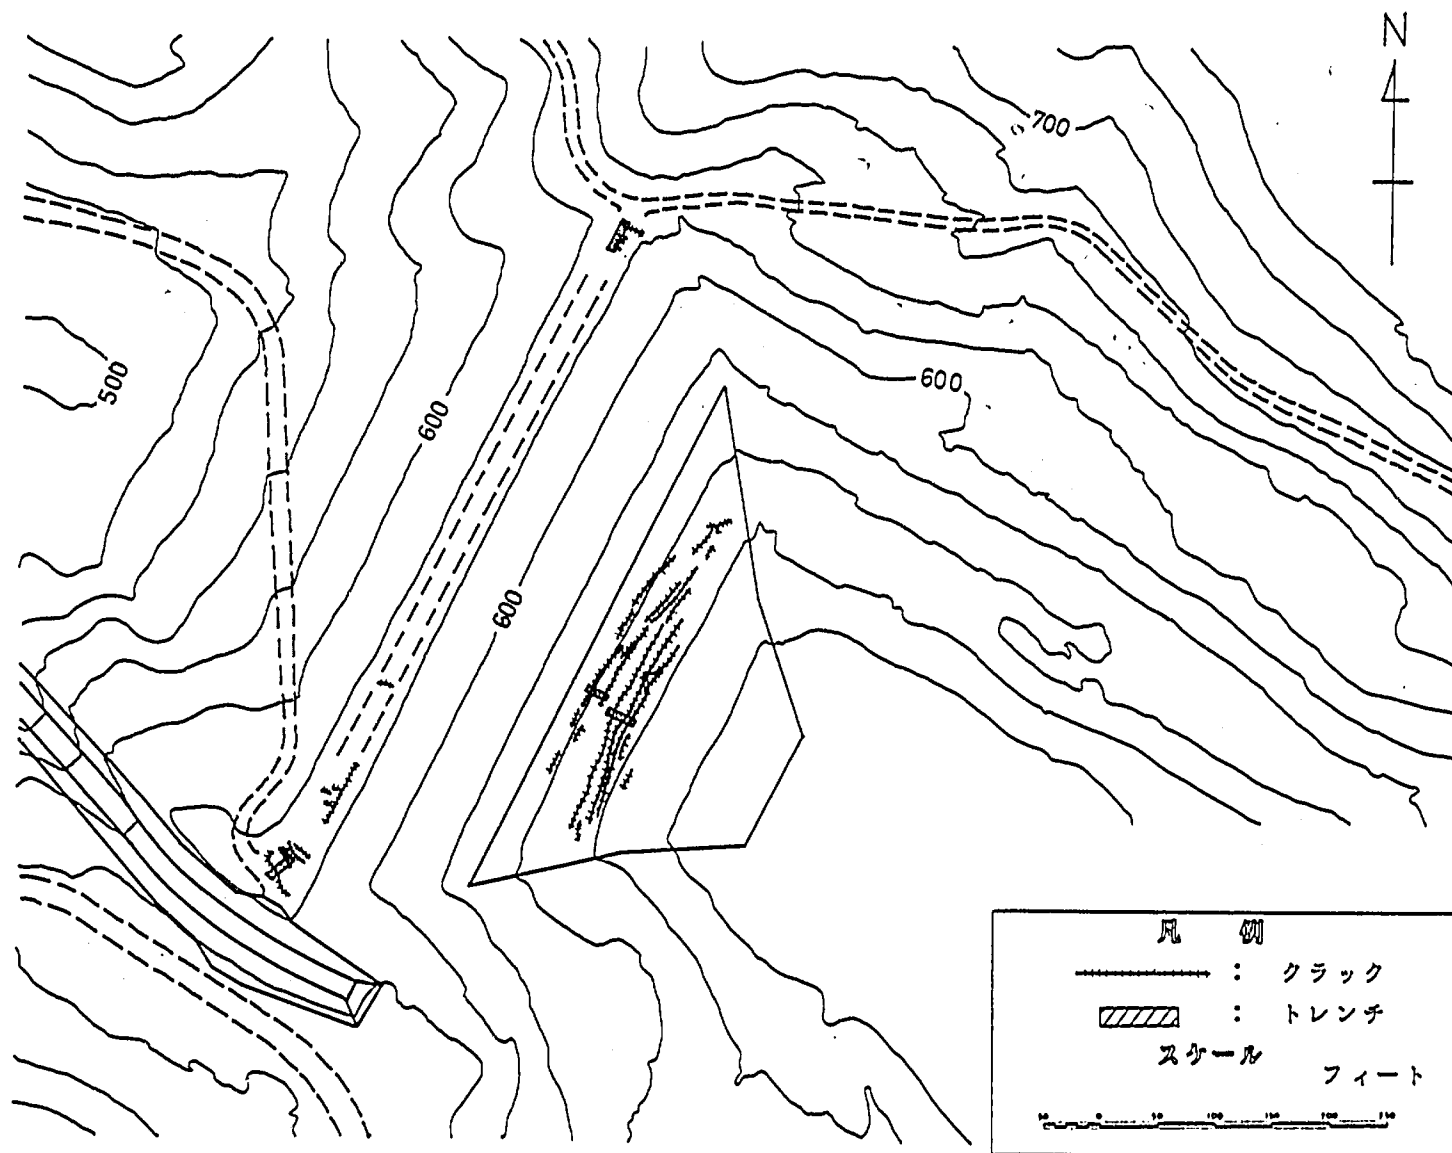
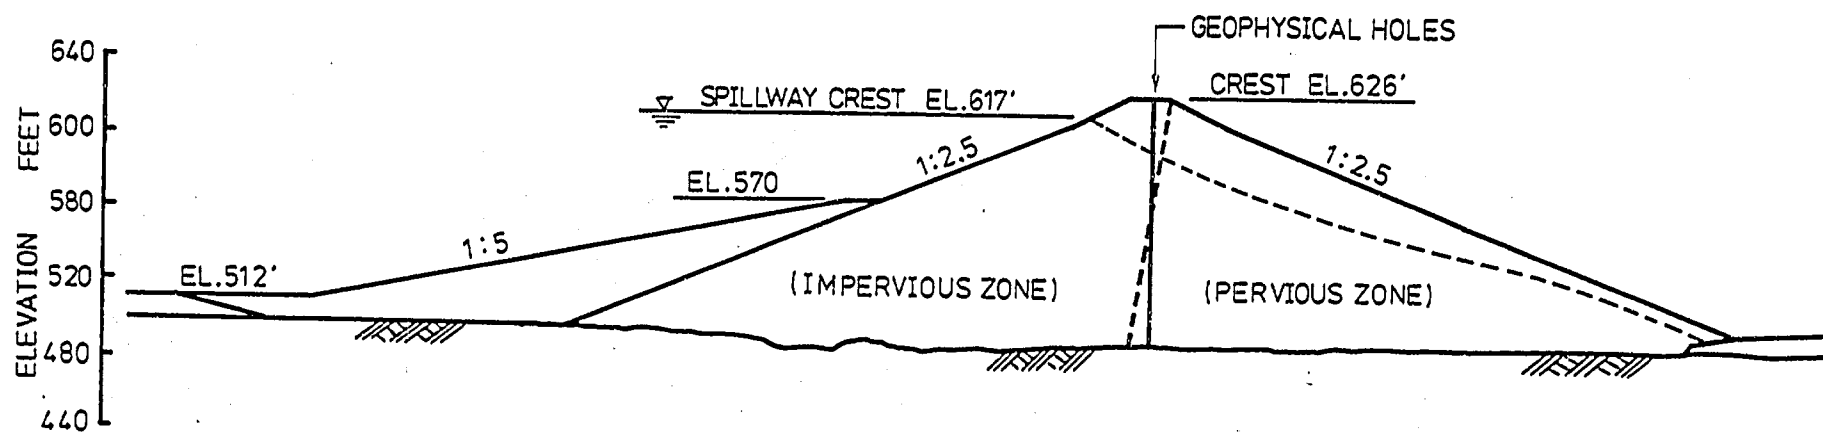
図-12(a) Guadalupe ダムの平面図  
 [ 原図は Santa Clara Valley Water District ]  
 [ Robert E. Tepel 氏の提供, 著者ら再作図 ]

はなく貯水池の波浪から、堤体を保護するためのものである。また、1971年に堤体下部が緩んだために1:5の緩勾配でコンクリート版の上に盛土している。今回の地震でコンクリート版に亀裂が入ったほか、盛土にも幅5.1~7.6cm深さ1.5mにわたって亀裂が生じ、その方向はダム軸方向で数条である。左岸洪水吐寄りに、天端で上下流方向の亀裂が、また右岸アバットメントの付け根にも亀裂が発生した。天端の左右岸アバットメントに亀裂が発生したが、調査当時左岸側では材料を置換し再締固めを行っている最中であった。

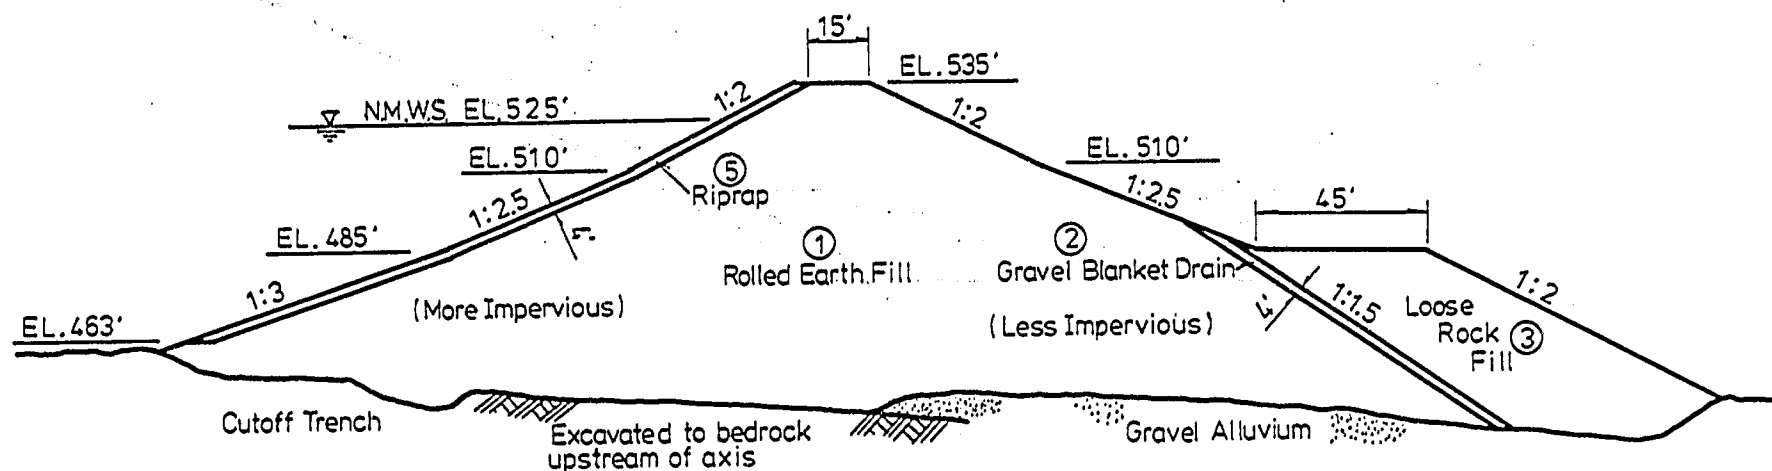
図-13(b) Chesbro ダムの上下流方向断面図

堤体は均一型アースフィルダムで、基礎は Franciscan Formation である。天端は EL. 163m、10月30日水位は EL. 142m である。平面図を図-13(a)に、断面図を図-13(b)に示す。本ダムは、Santa Clara Water District の前の所有者が、堤体上流面を波浪から保護するために、天端から3.0mの深さまでをロック材で置き換えている。ところが、その部分の締固め不足のため、今回の地震により、ロック材と従来の材料の境界に添って天端に亀裂が発生した。(図-14(a), (b)参照) 雁行状の亀裂は幅10cm・段差10cmで総延長は60mである。また、右岸上流側アバットメント沿いにも亀裂が発生した。それ以外の部分には、亀裂は発生していない。補修は、天端から3.1m深さまでを細粒分を含んだ材料で置き換えて締固め、上流面にはロック材を配している。最大沈下は、1989年7月12日以来9.8cm、水平変位は上流方向へ1.5cmであった。

ここに沿って  
亀裂が発生した

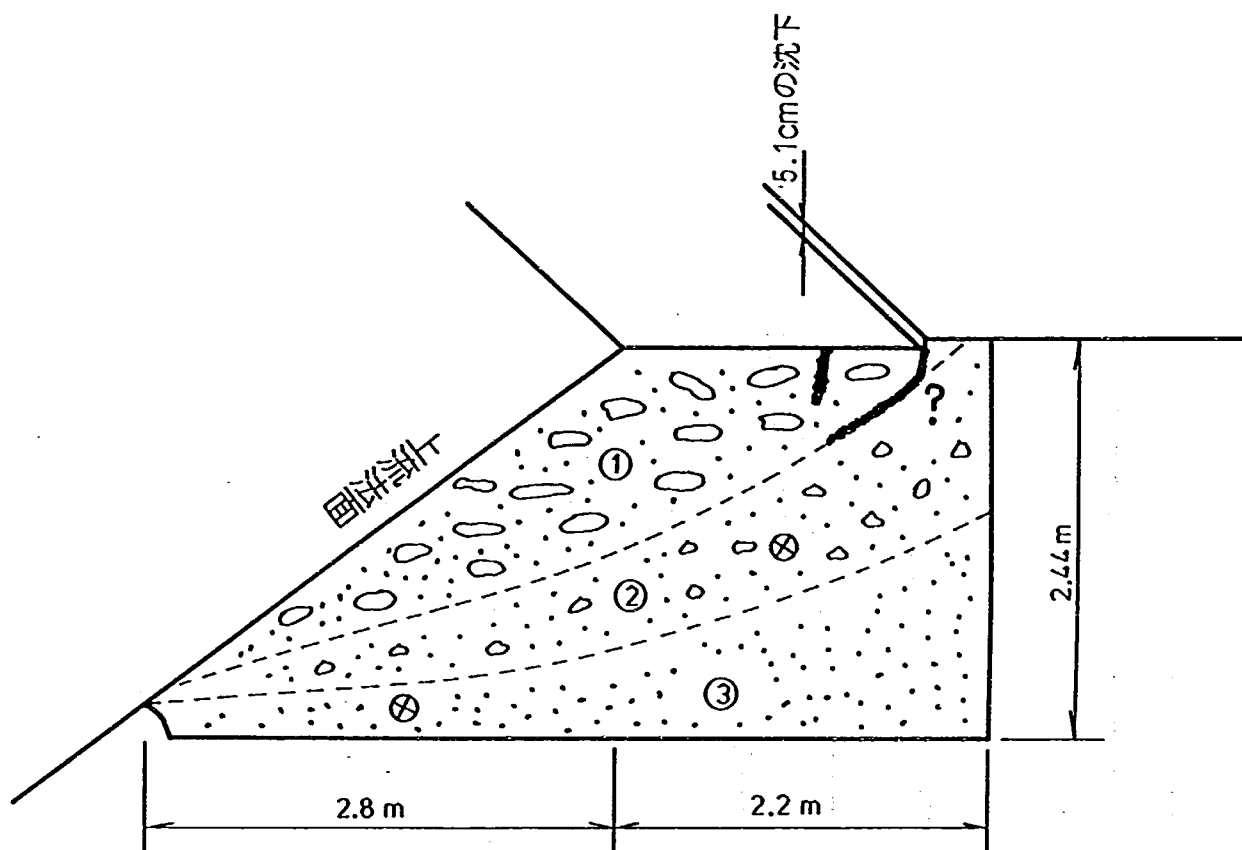
図-14(b) 天端中央ピット左岸側壁  
 [ Santa Clara Valley Water District, Robert ]  
 [ E. Tepel 氏の提供 ]

- ①密度が低く淡い紫色の玉石のリップラップ材
- ②暗赤褐色の砂利混り粘性砂  
(Medium Dense, Medium Plasticity)
- ③淡い赤褐色の砂利混り粘性砂  
(Moderate Plasticity, Dense)
- ⊗試料採取

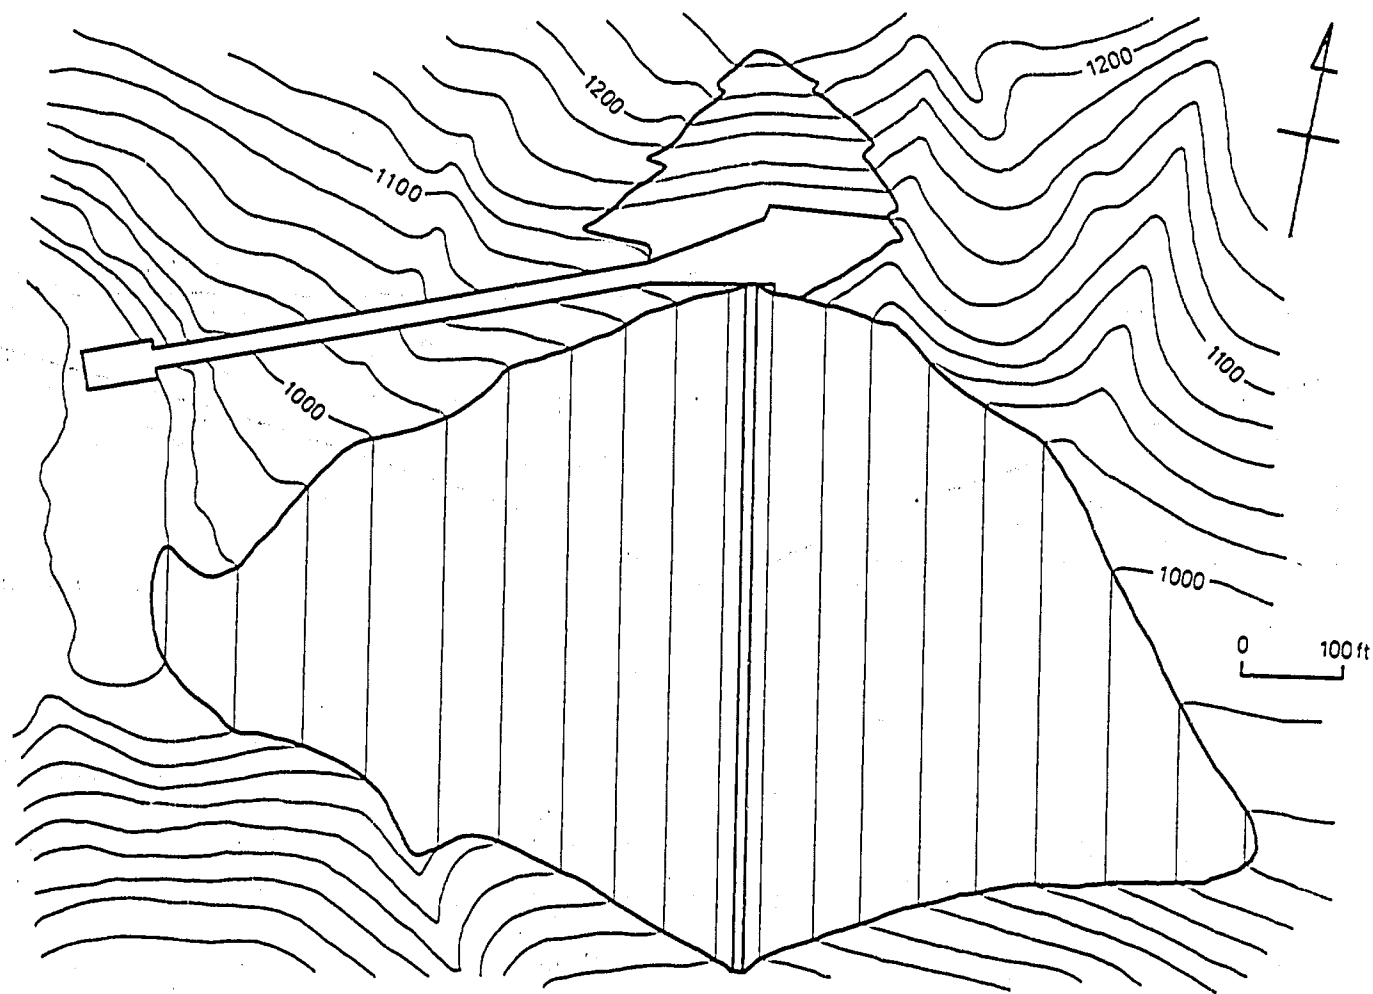
図-16(a) Austrian ダムの平面図  
〔原図は California State Department of Water Resources〕  
〔Donald H. Babbitt 氏の提供、筆者ら再作図〕

性のある砂岩および頁岩が主体の均一型アースフィルダムである。平面図を図-16(a)に、断面図を図-16(b)に示す。基礎岩盤は、砂岩および頁岩である。ダムは、建設当時左岸の表土を十分に掘削しなかったために、初期洪水で左岸下流の低位標高で漏水を生じた。そのため、左岸地山にグラウチングを施し、その後洪水による漏水は認められないとのことである。

地震による被害は、天端アスファルトにダム軸方向に無数の亀裂が入り、アスファルトをはがしてみると亀裂の深さは平均3.1~4.6m(最大6.1m)に達していた。また、堤体の沈下量は図-17(a)に示すように、堤体全体にわたり61~92cmで洪水吐のある右岸側で61cm、左岸側で15cmの沈下となっている。水平変位は図-17(b)に示すように、右岸洪水吐で下流方向へ36cm、左岸部で上流方向15cmであった。堤体の変形は相対量であり、偶然にも地震前日の10月16日計測しておりこれが基準となっている。また、図-17(c)に示すとおり、地震による間隙水圧の上昇も確認されている。間隙水圧計の位置は、図-16(b)の断面図中に示す。右岸アバットメントに洪水吐があるが、図-18に示すように下方部分の2/3は、古い崖錐の上に載っている。地震によりこの崖錐が、長さ122m・深さ92cmの規模で、下方へ約30cmすべったために、洪水吐も共に下方へすべった。そのため、洪水吐の上方部分1/3に流水方向に対して直角に無数の亀裂が生じた。もともと古い亀裂もあったのだが、それらもさらに地震で開いた。また、洪水吐と堤体の接合部は、沈下は前述のとおり61cmであるが、図-18に示すように呑み口の左岸側がコの字型になっている部分で、コンクリート部とフィル堤体部の間に、ダム軸方向に幅10cm・深さ6.1cm、上下流方向に約30cmの開きができた。この他にも堤体地山の右岸下流部と、左岸上流部で地すべりがあったとのことである。堤体下流の橋は橋脚から31cm横へずれたが、その脇に設置してあったパイプラインには何ら被害がなかった。現在、堤体は天端から4.6mを除去し、新たに材料を搬入し締め直している。左岸のリム部は漏水のおそれがあるので、スリーブグラウトを行っている。洪水吐は、エポキシ系樹脂あるいはセメントグラウトにより、亀裂や導流壁および床版の裏側の空隙を埋めている。グラウトは、床版と導流壁の接合部の方が、床版よりも多く注入された。

上流面の補修は、深さ3.1m・幅3.1mにわたって掘削し、新たに材料を搬入し締め固めている。その上に、砕石を置き波浪から保護している。基礎は、破砕された砂岩、頁岩であり堤体材料も同じもの

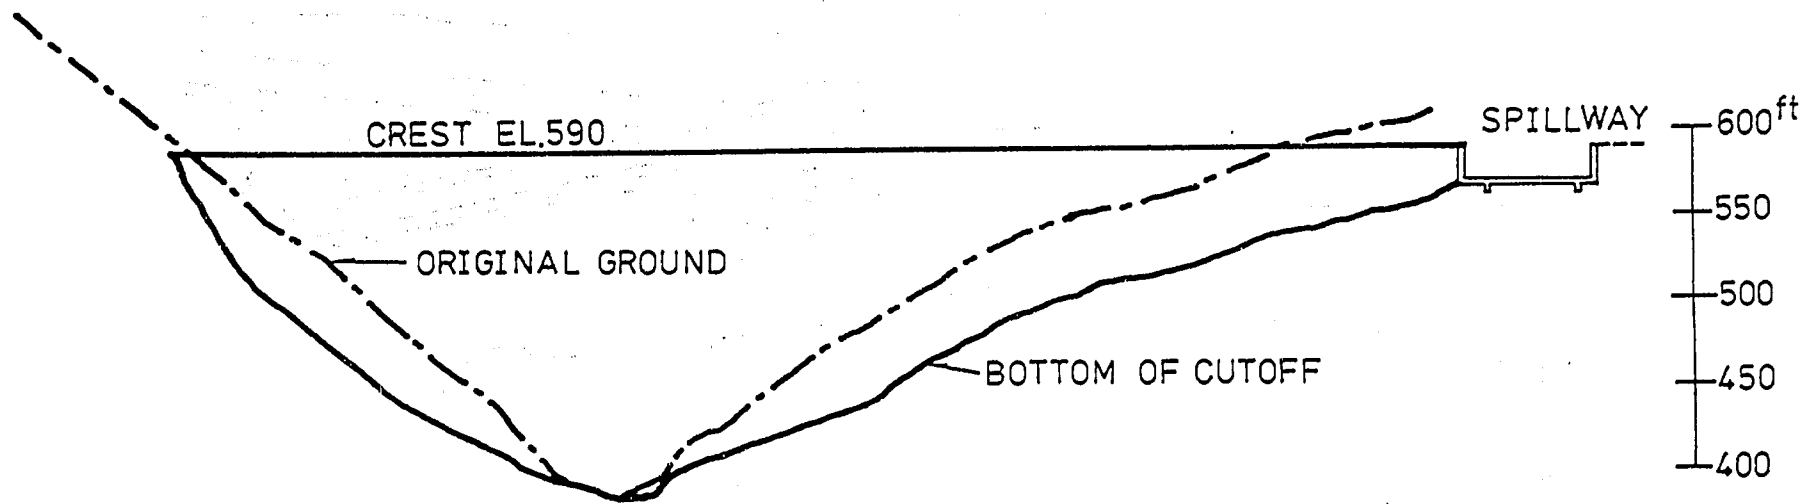
図-19(a) Newell ダムの平面図  
〔原図は California State Department of Water Resources〕  
〔Donald H. Babbitt 氏の提供、筆者ら再作図〕

本ダムは、Santa Cruz 市が所有するダムである。今回現地調査した9ダムの内、このダムだけが San Andreas 断層の西側に位置する。平面図および断面図を図-19(a)~(c)に示す。地震による主な被害は、堤体上流面のダム軸に平行な2本の亀裂である。亀裂の標高はダム天端から7 m下である。なお地震時の貯水位は、天端から16.8m下であった。亀裂は、ピットを掘って調査しており、幅2 cm・深さ3.1mである。堤体上流面の貯水面下の変状を調査するために超音波による探査が行われたが、法面の盛り上がりや亀裂などの変化はなかった。上流面に設置された斜樋型のコンクリート製取水設備は、天端から7 m下の亀裂が発生したところで、2.5cm下方向へ移動しコンクリートの打継ぎ目が開いている。さらに沈下が最大断面で3.8cmあり上下流方向の変形はなかった。

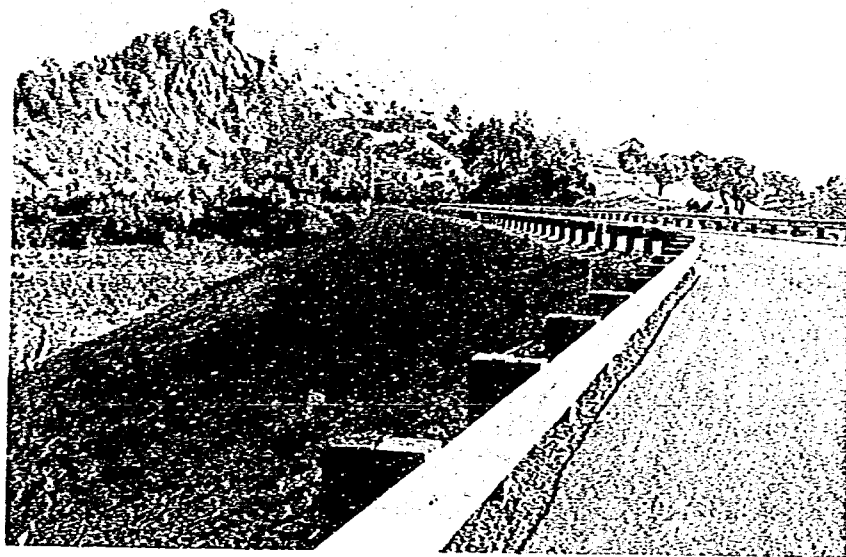
写真-4 Andersonダム：天端右岸および上流面  
(撮影：安田)

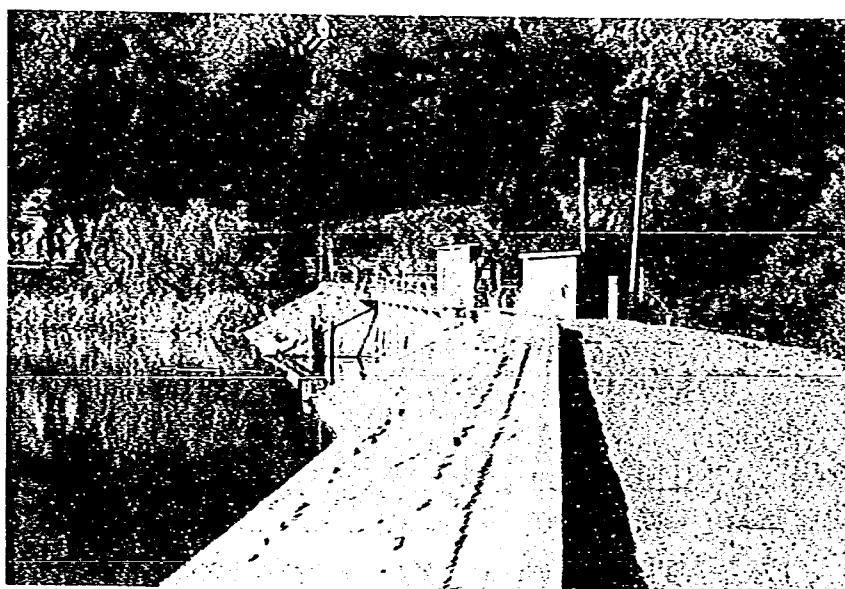
写真-8 Chesbro ダム：天端上流法肩の亀裂  
〔Santa Clara Valley Water District〕  
〔Robert E. Tepel 氏より提供〕
