平成2年梅雨前線豪雨による地すべり災害  
(長崎県、佐賀県、福岡県)現地調査報告書

建設省傾斜地保全課  
建設省土木研究所

地すべり研究室長 吉 松 弘 行  
研 究 員 丸 山 清 輝  
部外研究員 栗 原 誠  
部外研究員 中 山 守 人

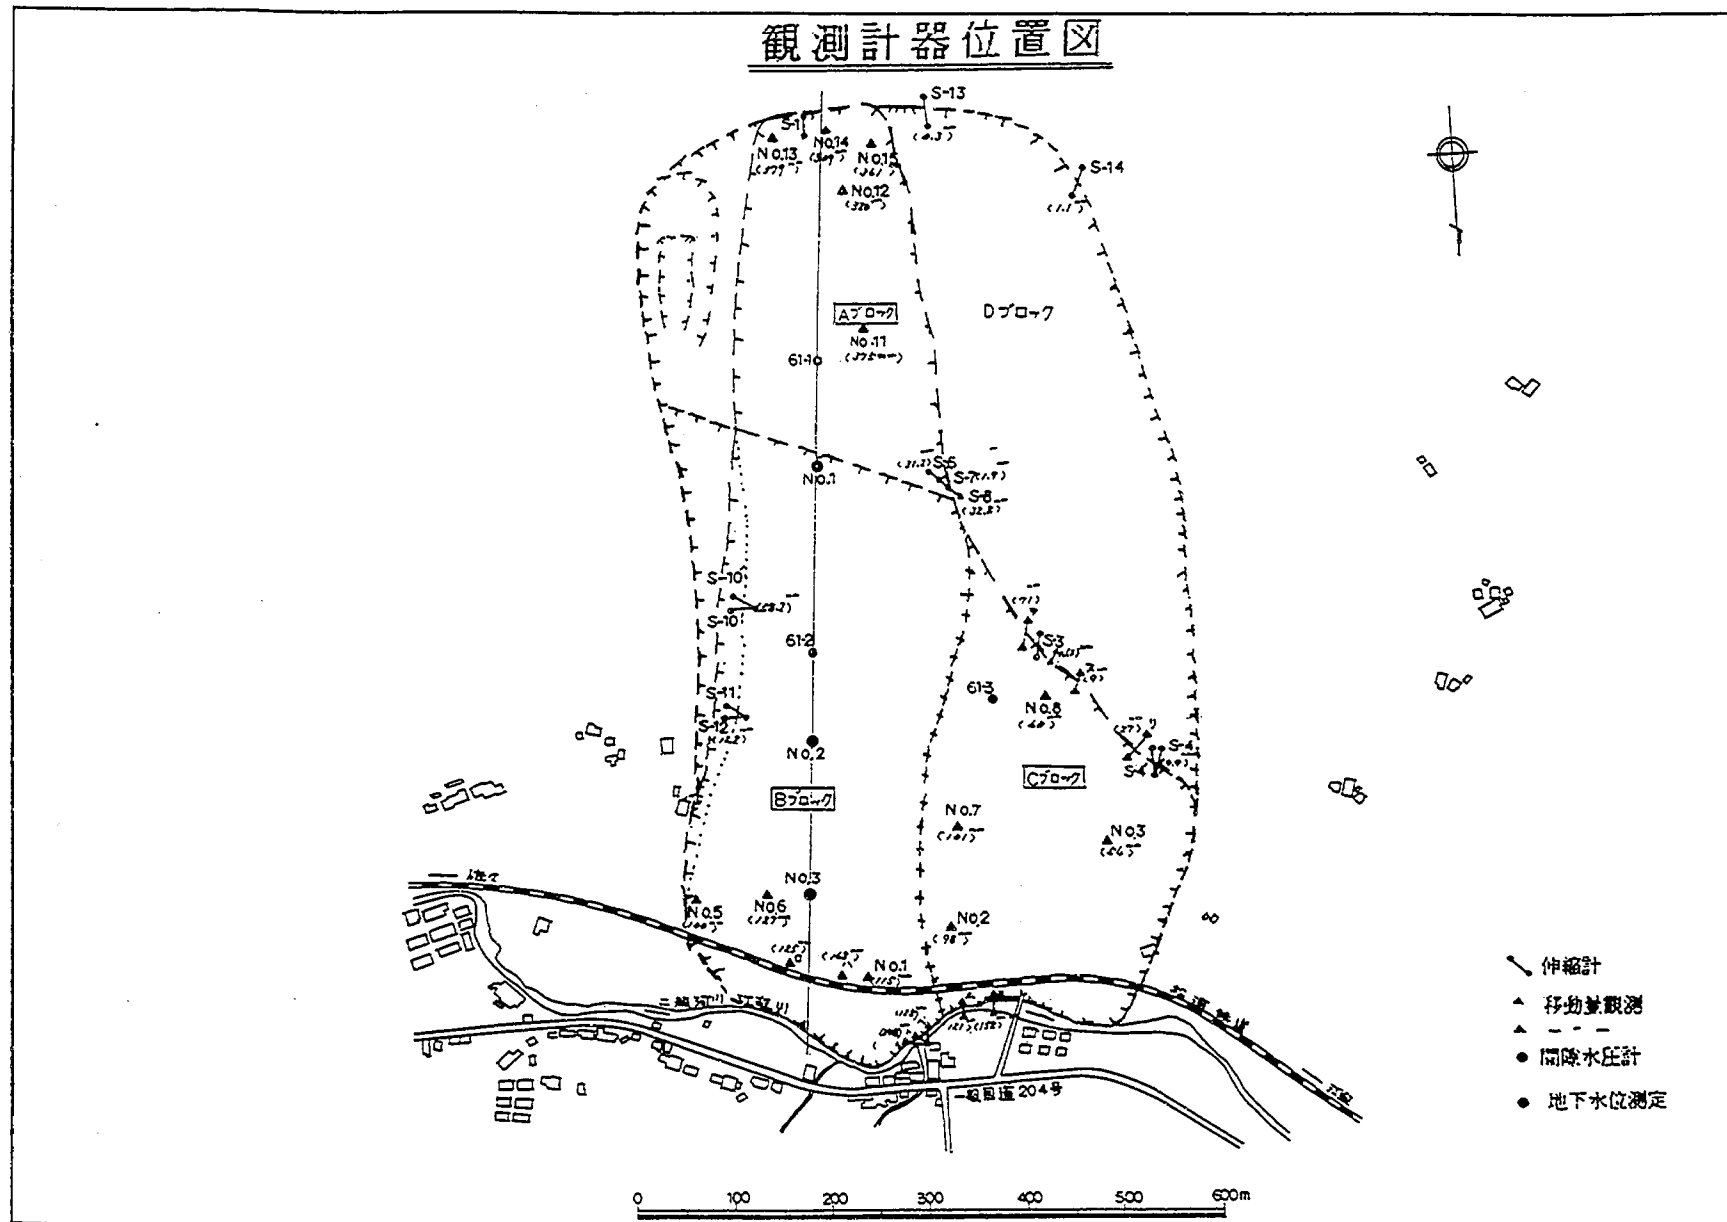
図-3.1.5 鷲尾岳地すべり観測計器配置図

現在、地すべり地内には、図－3.1.5 に示すような観測計器が設置されており、今回の豪雨時の変状が観測されている。図－3.1.6 には、6月28日から7月3日までの降雨量、伸縮計、間隙水圧計の観測結果を示した。降雨は、6月29日から降り始め、断続的に7月2日まで降り続いた。この間の連続雨量は396mmに達し、7月2日には、時間雨量が40mm前後の激しい降雨があり、最も激しい降雨状態となった。伸縮計の観測結果によれば、地すべり変位は6月30日からS-10、(Bブロック)で認められ、降雨の激しくなった7月2日には、S-10、S-6 (Aブロック)、S-12 (Bブロック)、S-4 (Cブロック)で急激に増加している。その変位量は、Bブロックの上部のS-10が一番大きく、ついでAブロックの末端のS-6、Bブロック中間部のS-12、そして、Cブロック頭部のS-4となっている。一方、間隙水圧は、61-3については降雨に敏感に反応し、7月2日の降雨では、地下水位に換算して11mの上昇が記録された。しかし、61-2については、6月29日と7月2日の降雨で間隙水圧の上昇が認められたものの、その

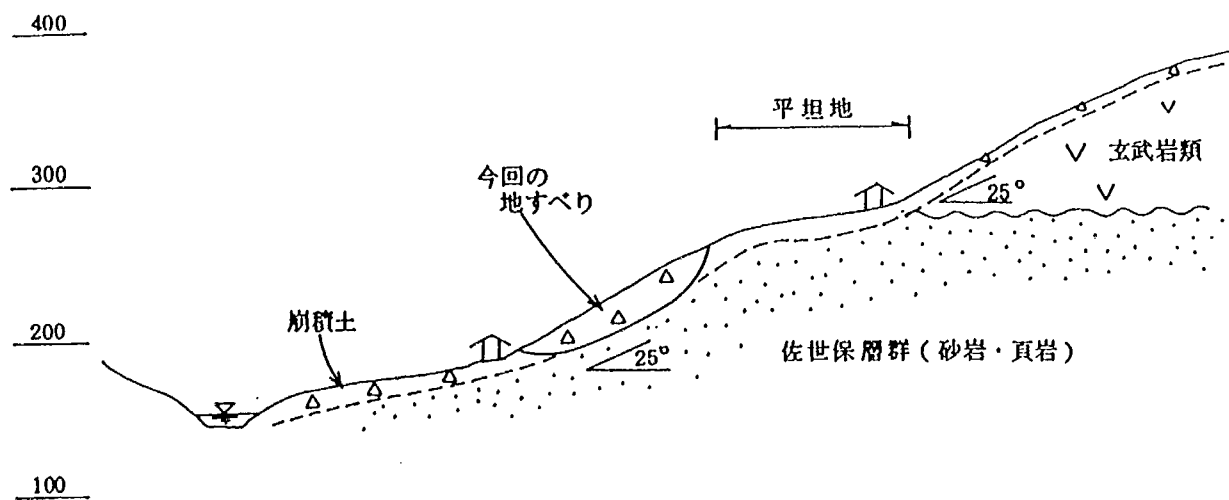
図－3.1.8 木浦原地すべり模式断面図

地質的には、図-3.1.8に示すように新生代第四紀の松浦玄武岩類及び新第三紀の佐世保層群福井層(礫岩、砂岩、砂岩頁岩互層)で構成されており、高標高部で後者の上位に前者が広く覆う状況となっている。地すべりが発生した斜面は、崩積土で覆われており、基盤岩の露頭は存在しない。

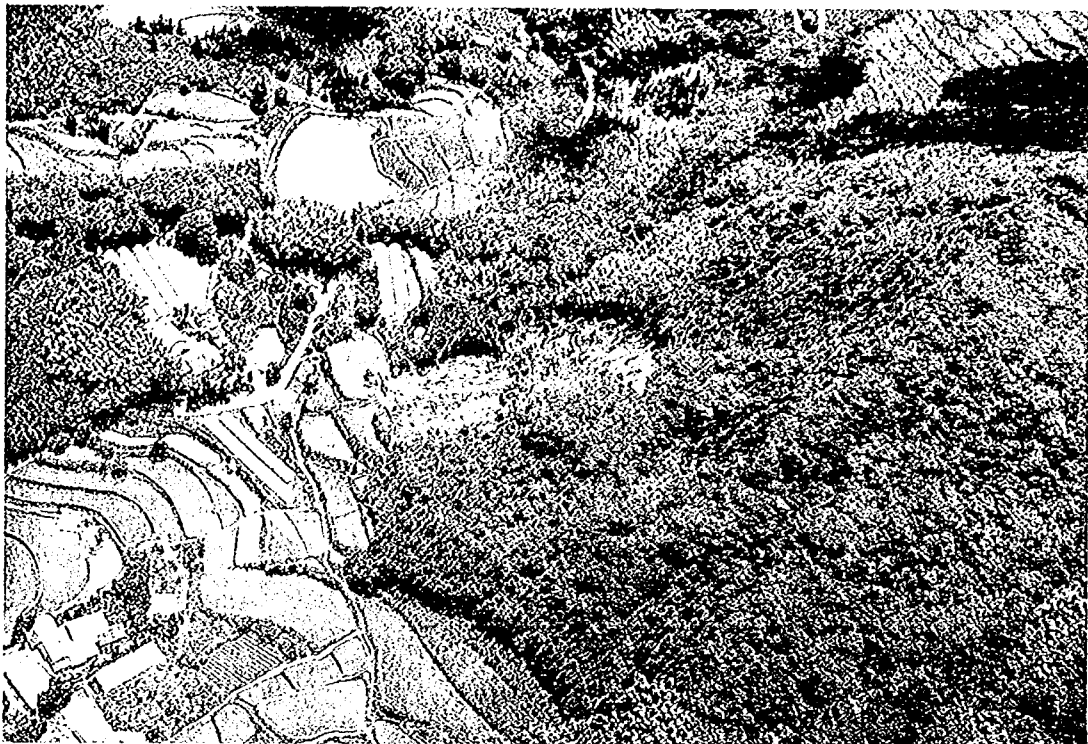
写真－3.1.4 小舟地すべり

図-3.1.12には平面図を、図-3.1.13には主側線縦断面図をそれぞれ示した。地すべりは、頭部の滑落崖が落差1～4m、長さ50mにわたり連続している。また、その斜面上方約10m地点には幅10cm、落差20cm、長さ30mの引張亀裂がみられる。一方、末端部では、幅45m、高さ2～4m、長さ12mにわたり、押し出しによる土砂が水田及び農業用水路に流出している。また、斜面中腹部には、陥没及び亀裂が多数みられ、地すべりブロック内の斜面地表は、乱れた状態となっている。このことから、地すべりが比較的浅い深度で移動したと考えられる。

地すべりブロックは、地表の変状から一次すべりと二次すべりに区分されと考えられる。一次すべりは、斜面中腹部にある亀裂(H=1.6m)を頂部とする幅約45m、長さ125mの馬蹄形のブロックである。また、二次すべりは、幅約85m、長さ125mの馬蹄形のブロックである。地すべり土塊は、ほとんど斜面内に残留し、地すべり末端部は、浸食されて不安定化し易い状態となっている。

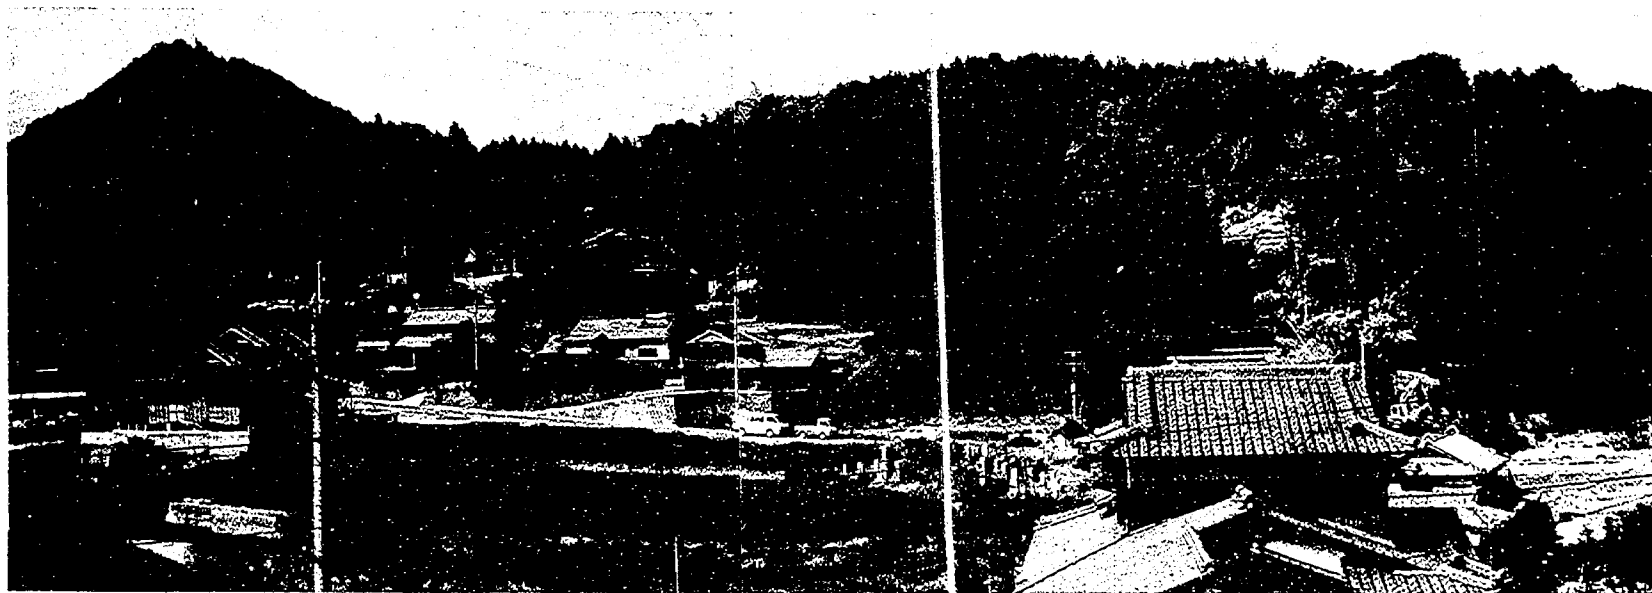
写真－3.2.1 高瀬地すべり全景

図-3.2.4には地すべり地の平面図を、写真-3.2.1には全景をそれぞれ示した。本地すべりは、昭和31年の豪雨時に地すべりが発生し、昭和32年に地すべり指定地となっている。その後、35年と38年に地すべりの再発が認められたが、その後は沈静化していた。しかし、今回の豪雨で再び地すべりが活発化し、尾根部付近の山林内に連続的に亀裂が発生するとともに、崩壊により家屋が全壊する被害を出している。本地すべりは、4つのブロックに分けられる。

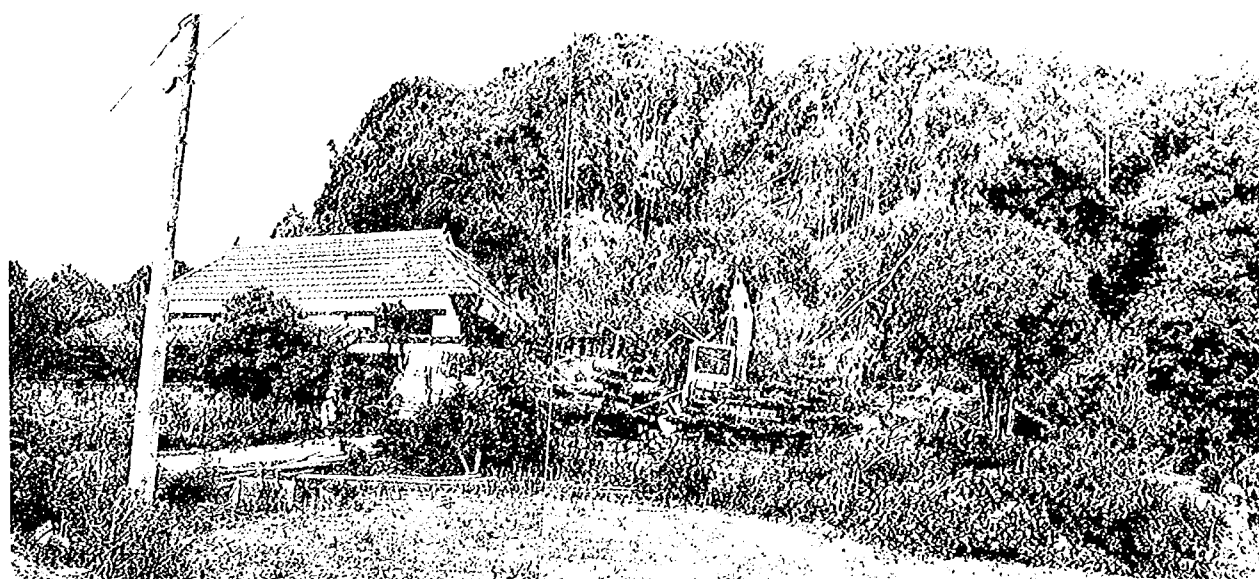
Aブロックは、地すべり指定地のほぼ中央部に位置し、その規模は、長さ80m、幅115m、深さ12m、勾配28度である（図-3.2.5に主側線縦断面図を示す）。頭部亀裂は、約50m程連続して標高100m付近に等高線に沿うように発生している。この亀裂は最大で50cm程の段差を生じ、引張亀裂も一部認められる。左翼部側面亀裂はやや不明瞭であるが、標高100～95m付近にかけて引張亀裂が認められ、その一部はBブロックの頭部に連続している。右翼部側面亀裂は、標高100m付近で市道を横断しているが、その下流部では不明瞭となる。市道に発生した亀裂は、コンクリート舗装を寸断し、市道を不通にした。また、このブロックのほぼ中央付近には、写真-3.2.2、3.2.3に示すように、標高95m付近を頭部とする幅20m、長さ50mの表層崩壊が、7月2日の豪雨直後に発生し、下流の人家を直撃した。幸いけが人はいなかったが、家屋が全壊するという被害を出している。この崩壊は、深さ3m程度の著しく風化した表層が崩壊したもので、同じような崩壊が今回発生した崩壊地の両翼部に発生している。

30 松尾敏春氏宅裏山の崩壊

写真- 3.2.2 Aブロックにおける崩壊の状況

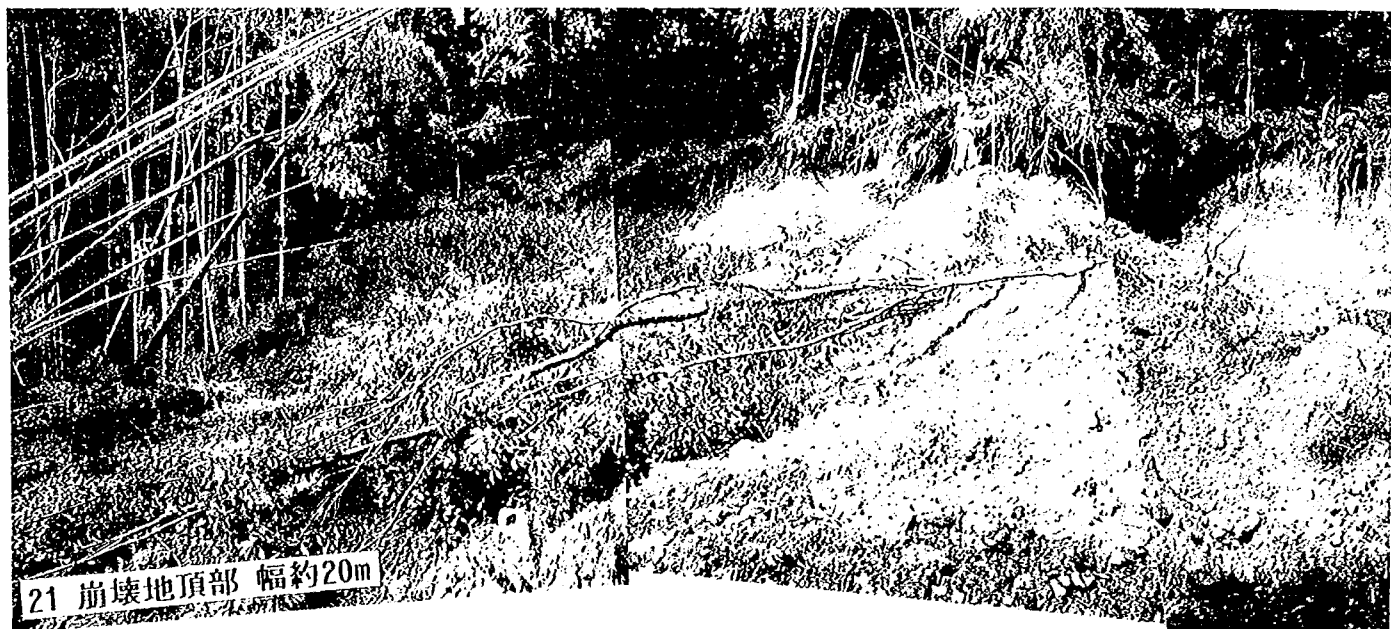
21 崩壊地頂部 幅約20m

写真- 3.2.3 Aブロックにおける崩壊頭部の状況

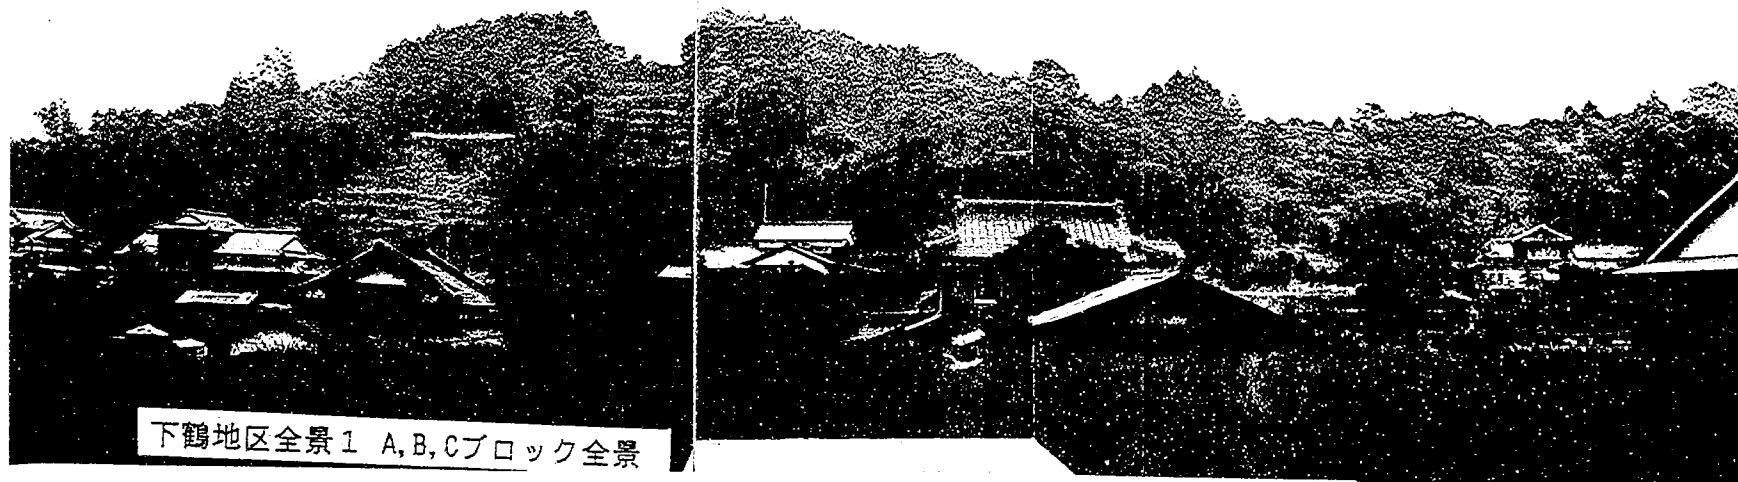
写真-3.2.4 下鶴地すべりA, B, Cブロック全景

1 m程度の滑落崖を形成しているが、両側面への亀裂のつながりは不明瞭である。また、ブロック中央付近には、崩壊が2ヶ所発生し、末端部に泥流化して堆積している。

Bブロックは、Aブロックの南側に位置し、全体に雑木林及び杉林となっている。頭部には段差1 mの滑落崖が形成され、すべり面には著しく風化した頁岩が露頭している。ブロック両側面の亀裂は、段差を伴うが下方に行くにしたがい不明瞭となっている。

Cブロック（図-3.2.7に主側線縦断面図を示す）は、地すべり指定地のほぼ中央に位置し、地すべりブロックは他のブロックに比べて大きい。頭部には段差1.6 m程の滑落崖が30 m程認められている。右側面の亀裂は、みかん園の端を通り、末端部では小ブロック化し、数条の亀裂が発生しており、崩壊が発生している。左側面の亀裂は全体に不明瞭であるが、ブロック中腹部の墓の転倒及び末端部のコンクリート水槽の傾倒などの被害がみられる。ブロック末端の民家の裏手の法面やコンクリート擁壁には、全体に押し出し現象が発生している。

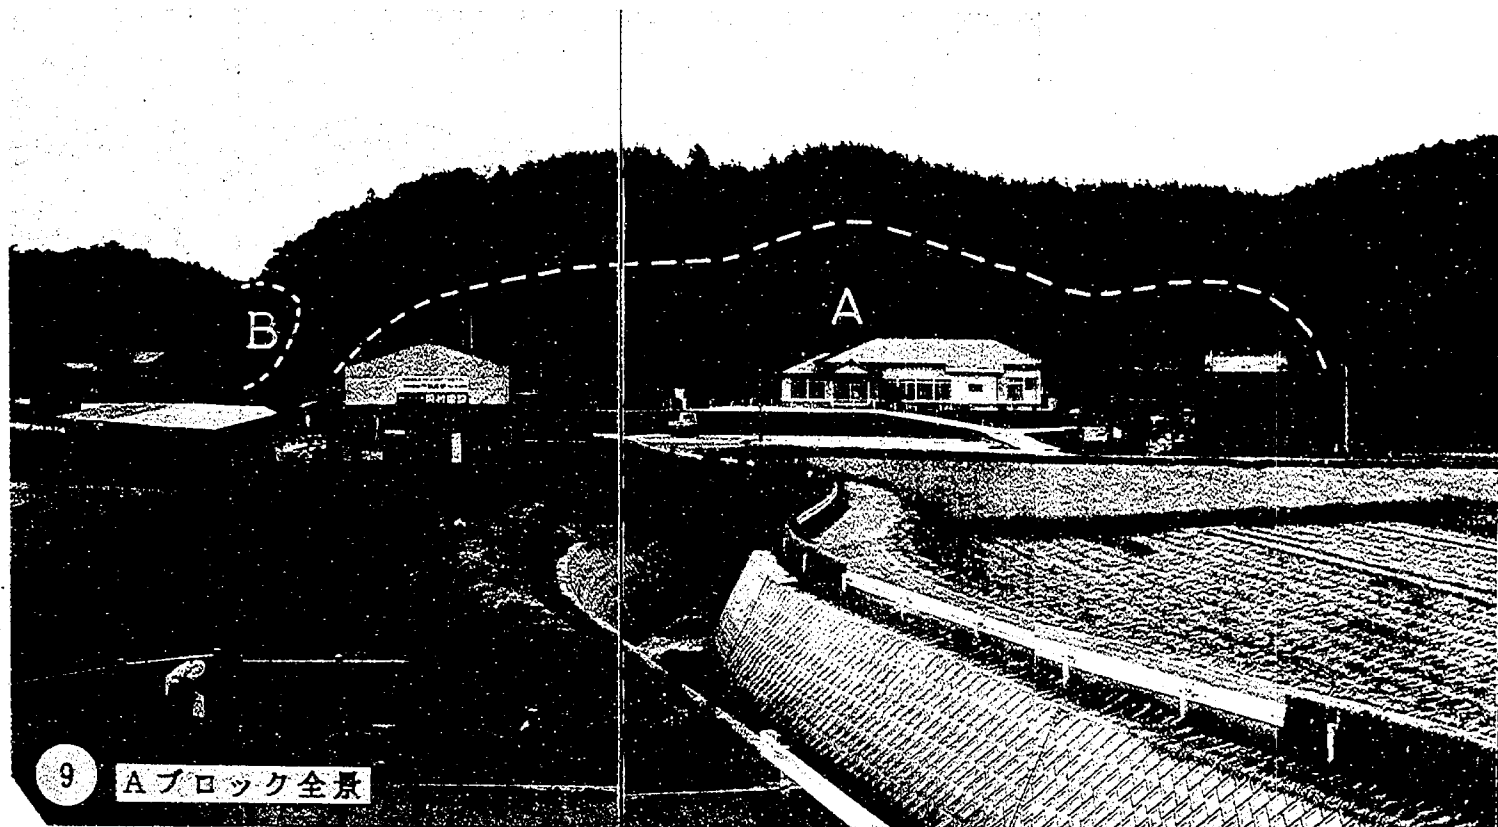
写真－3.2.6 屋敷田地すべり全景

本地すべりは、図-3.2.2に示すように、武雄市西登町地内に位置し、武雄市街地から南南西約8.0 kmの主要県道嬉野山内線沿いの多良山系北部に伸びる丘陵地（標高約70.0 m）南東向き山腹斜面の小田志公民館裏と南西斜面で発生した（図-3.2.8に平面図を、写真-3.2.6に全景を示す）。小田志公民館裏の地すべりは、丘陵地頂部を冠頂部とし、標高65 m付近の等高線沿いには、幅約100 mにわたって落差約1.2～2.0 mの滑落崖が発生している。また、斜面末端部では、ブロック積みの亀裂及び空積みの押し出し等の現象が認められ、地すべり中央部での被害は少ない。これらのことから、地すべり滑動域はほぼ明瞭であり、単一のすべりと考えられる。なお、地すべりの規模は、長さ約350 m、幅約100 m、深さ約5～10 mである。

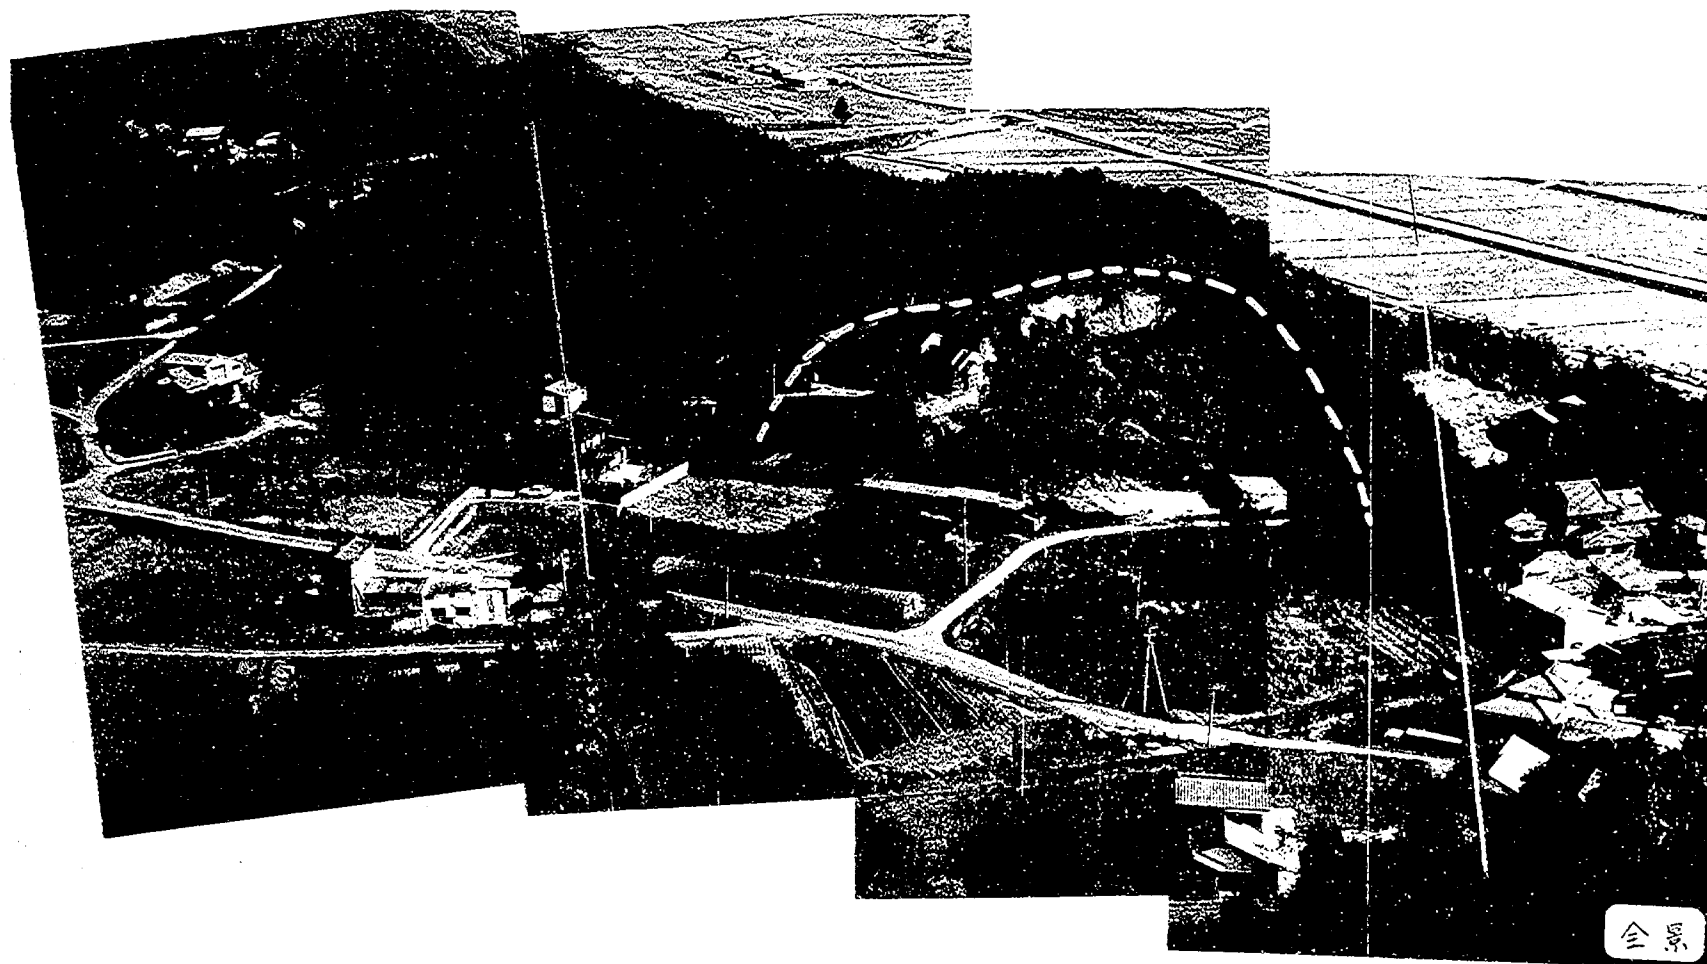
写真－3.2.8 袴野地すべり全景

本地すべりは、昭和32年の梅雨前線による豪雨により地すべりが発生したという履歴がある。その時には、頭部に落差約50cmの滑落崖が生じ、末端では地盤の隆起が発生している。このため、人家は、その後6～7m前方へ移転している。当時の地すべり対策は、斜面末端に間知ブロック積みであった。このブロック積みの高さは1.5mであり、根入れも1.5m程度で基礎底面は着岩しているとのことである。床堀時には地表面下1m程度のところに連続した粘度層が確認されたとのことで、おそらく当時のすべり面が、掘り出されたものと思われる。

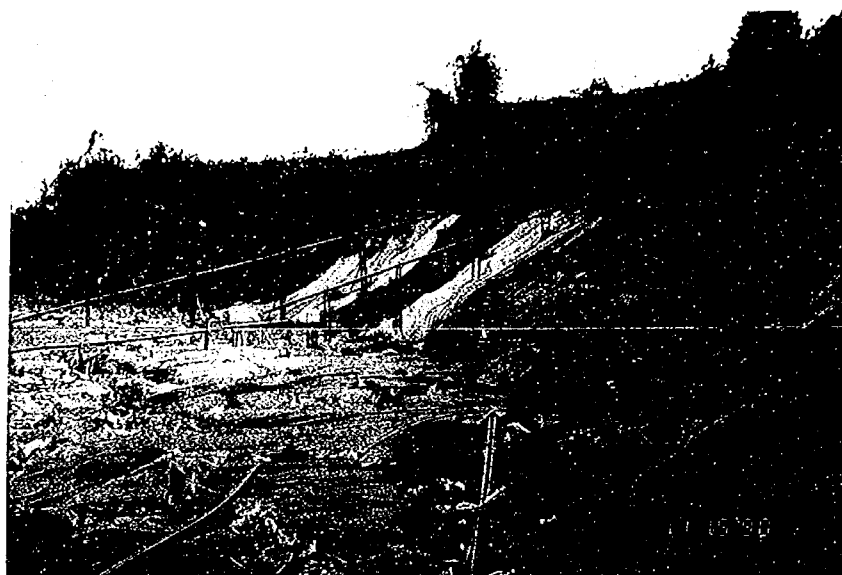
写真-3.3.1 Bブロック頭部滑落崖

図-3.3.7 から10にA、B、C、Iブロックの断面図を示す。ボーリングコアの観察から各孔とも一層ないし2～3層の強風化綫が確認されている。すべり面はこのような地盤中の弱部を通過するものと考えられるが、正確な位置の決定には歪計や傾斜計の観測データが必要となろう。また、A、B、Iブロックには明瞭な亀裂が認められており、現状では活動が休止しているが、降雨による間隙水圧の上昇などによって活動が再発することは十分に考えられ、このようなブロックに対しては早急に排水工の施工が必要と考えられる。さらに、今回は顕著な活動が発生していないCブロックについても末端部の崩壊が引金となって、ブロック全体が不安定化することも考えられ、なんらかの対策工が必要であると思われる。

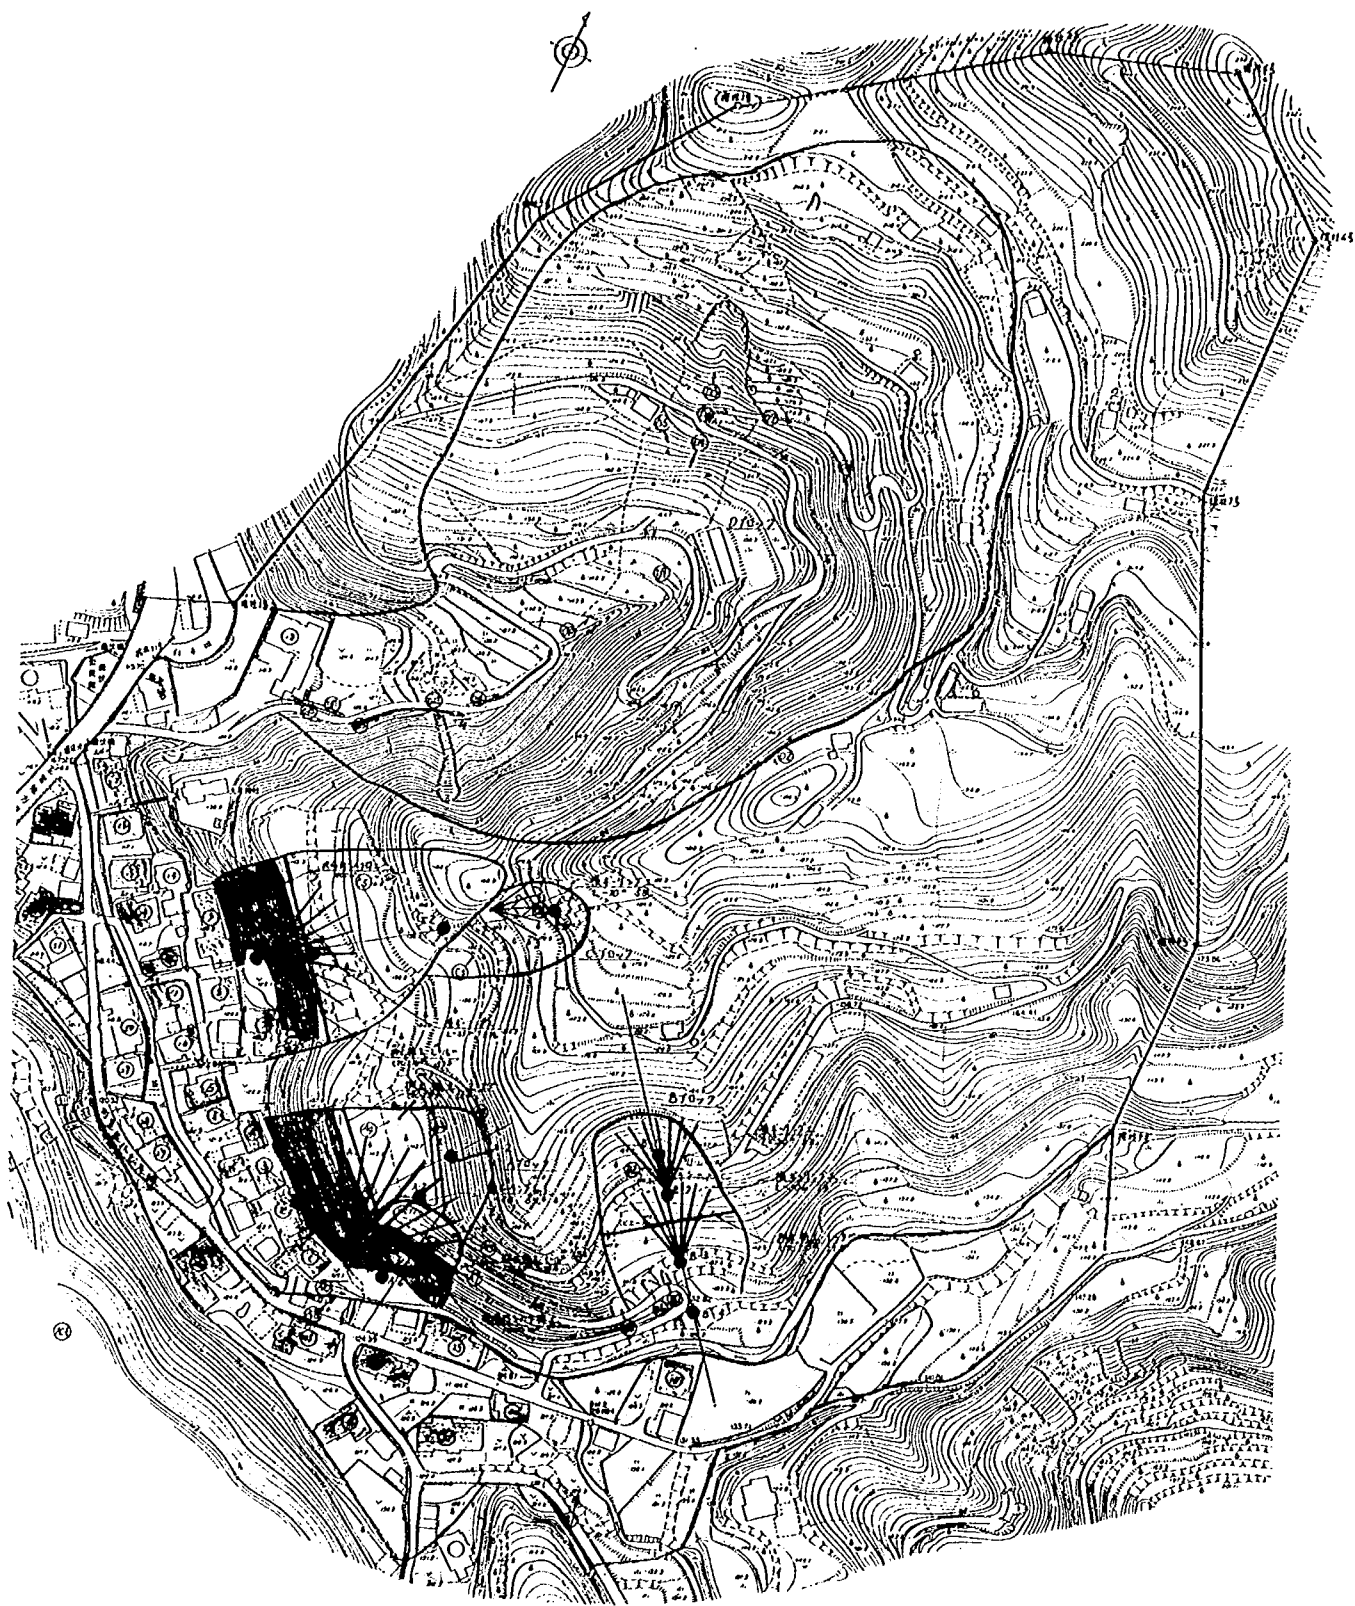
图— 3. 3.12 鹿伏地区平面图

幅80m、長さ80mで、末端部は民家に近接しており、石積の押し出しが見られる。頭部の道路沿いには幅10cm、落差25cm、延長25mの明瞭な滑落崖が認められ、西端はキウイ畑内の長さ40mの亀裂部分と考えられる。東端は不明瞭であるが、幅40m、延長40mの小規模なブロックが付随しており、Aブロックの東端はこの小ブロックを包括する範囲と考えられる。この小ブロックの頭部の町道上には幅8cm、延長10mのクラックが認められており、被災時には幅約30mにわたって表層崩壊が発生し、これによって河川が閉塞された。図-3.3.13~14にA及びA'ブロックの断面図を示すA-2、A-3孔ではそれぞれ14、16m付近に幅約2mの破碎層が確認されており、この部分がすべり面となっている可能性が高い。また、ブロックの頭部は高角度の断層により規制されていると推定している。また、A-5孔においても15m付近に破碎層が認められ、これがAブロック全体のすべり面位置を示すものと考えられる。

幅50m、延長70mの地すべりブロック。頭部のキウイ畑に数条の開口クラック、町道には亀裂と表層崩壊が認められる。また、末端部西側の町道脇にも数カ所の表層崩壊が認められる。図-3.3.15にBブロックの断面図を示すが、B-2孔では5m付近にN値10以下の軟質部が、また、B-1孔では9m付近に強風化部が認められる。頭部のクラックの位置からすべり面はこの部分を通過するものと考えられ、また、主断面においては地層の層理面とほぼ一致した傾斜角を有する。

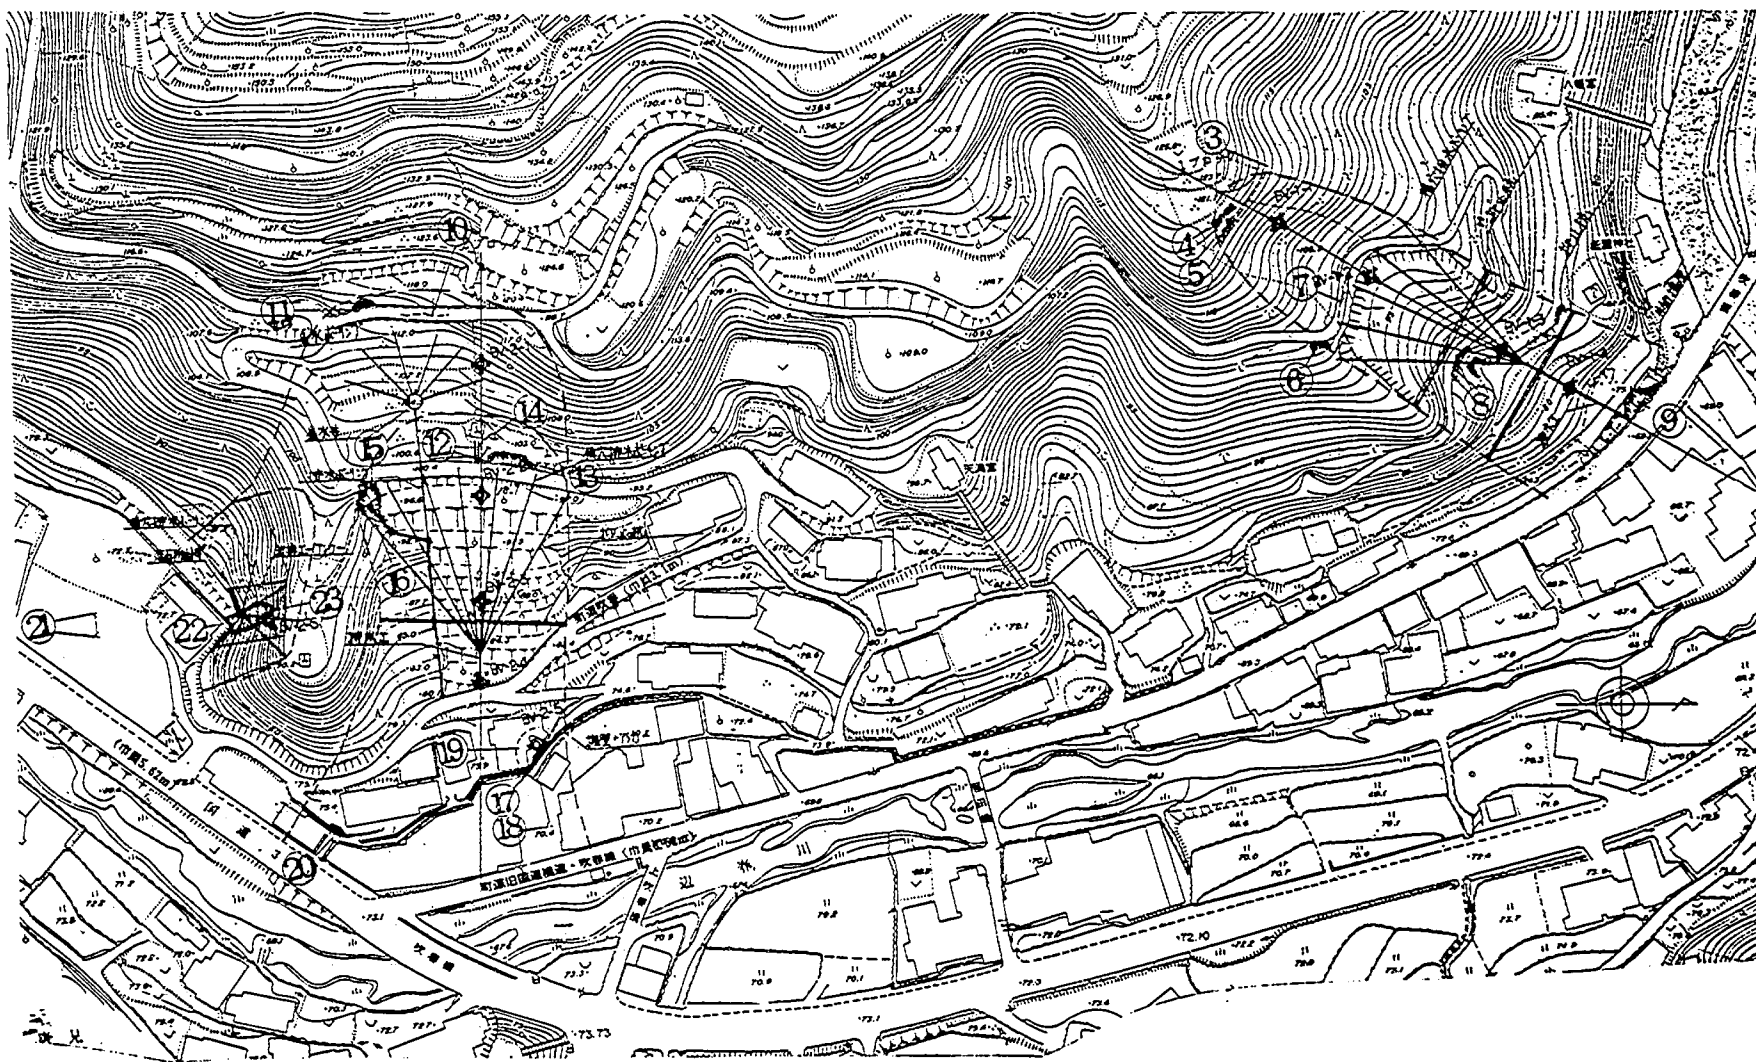
图—3.3.17 吹春地区平面图

流するが、八女市の南東約7kmの吹春地区付近では東西に大きく蛇行している。この付近の両岸は地すべりの指定地となっており、今回の被害箇所である左岸側の斜面は山体が東側に大きく張り出した地形となっている。三郡変成帯の結晶片岩が基盤をなしているが、被害地付近では崩積土が比較的厚く（3～5m）これを被覆している。図-3.3.17は吹春地区の平面図であるが、これに示すように地区内には2箇所の地すべりブロックが想定されている。

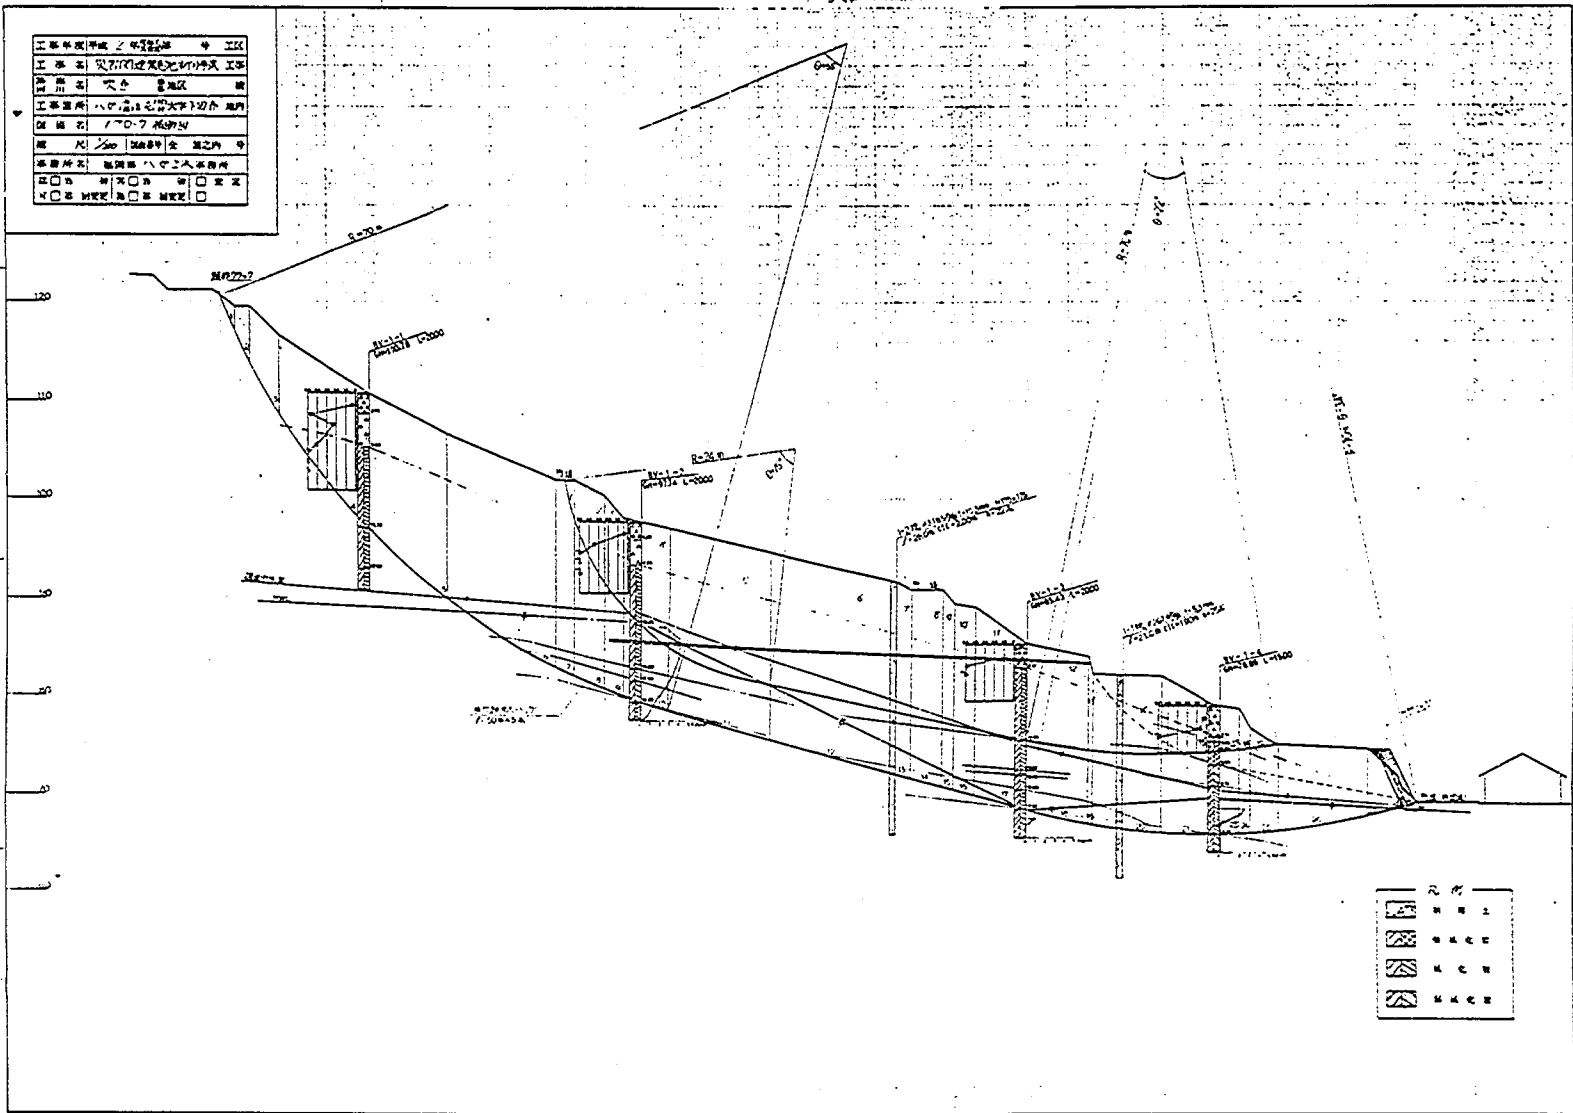
図-3.3.18 吹春地区1ブロック断面図

両ブロックのボーリングコアからは東落ちの傾斜を持っているように思えるが、前述のように地層が攪乱されており、風化の進行も必ずしも深度方向とは限らないため断定はできない。また、両ブロックの地

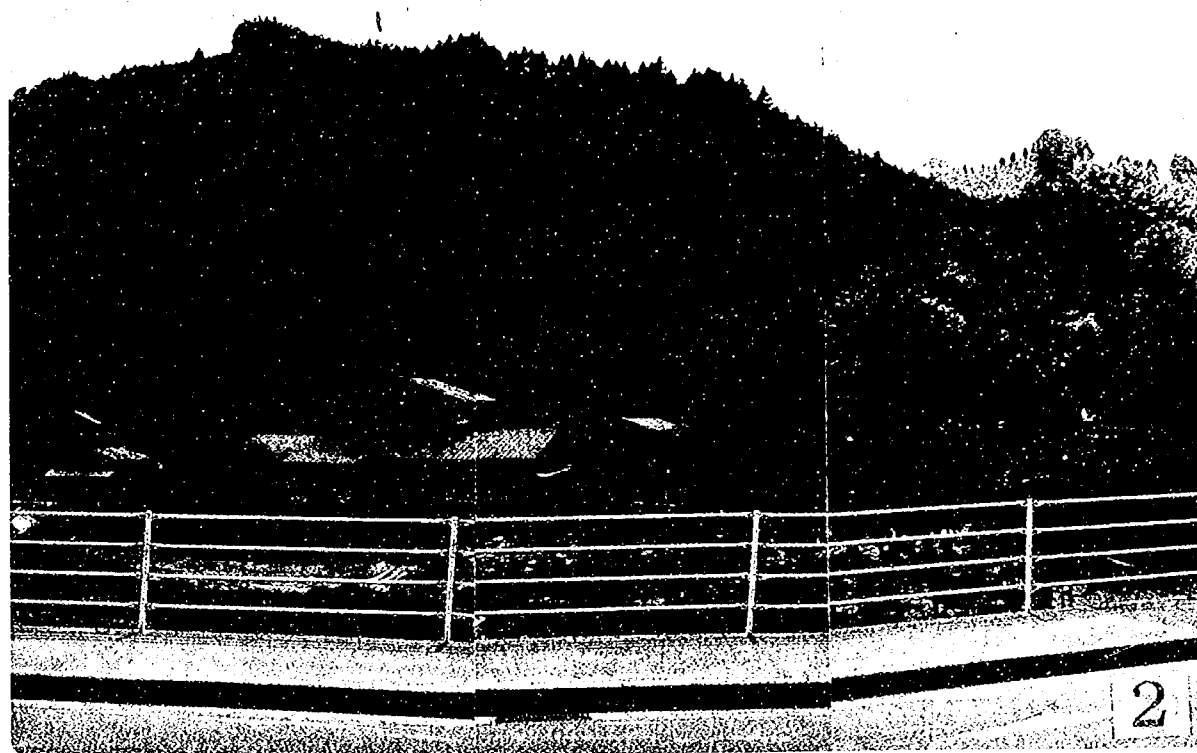
写真－ 3.3.5 吹春地区1ブロック全景

幅80m、長さ120mのブロックで、南側に張り出した痩せ尾根を持つ。痩せ尾根の南側の民家の裏では斜面の崩壊、北側の緩斜面頭部の町道上や中腹の納骨堂付近には亀裂が認められている。また、末端部の民家の床下にも亀裂の発生が確認されている。（写真-3.3.5）これらの亀裂の位置等から図-3.3.19の断面図に示すように上部の町道付近から痩せ尾根を包括する大きなすべりと、頭部を納骨堂背後とし、痩せ尾根の北側を通る2つのすべりが推定されている。同ブロックも1ブロックと同様に地層の連続性が乏しく、過去のなんらかの活動によって攪乱を受けているものと考えられる。

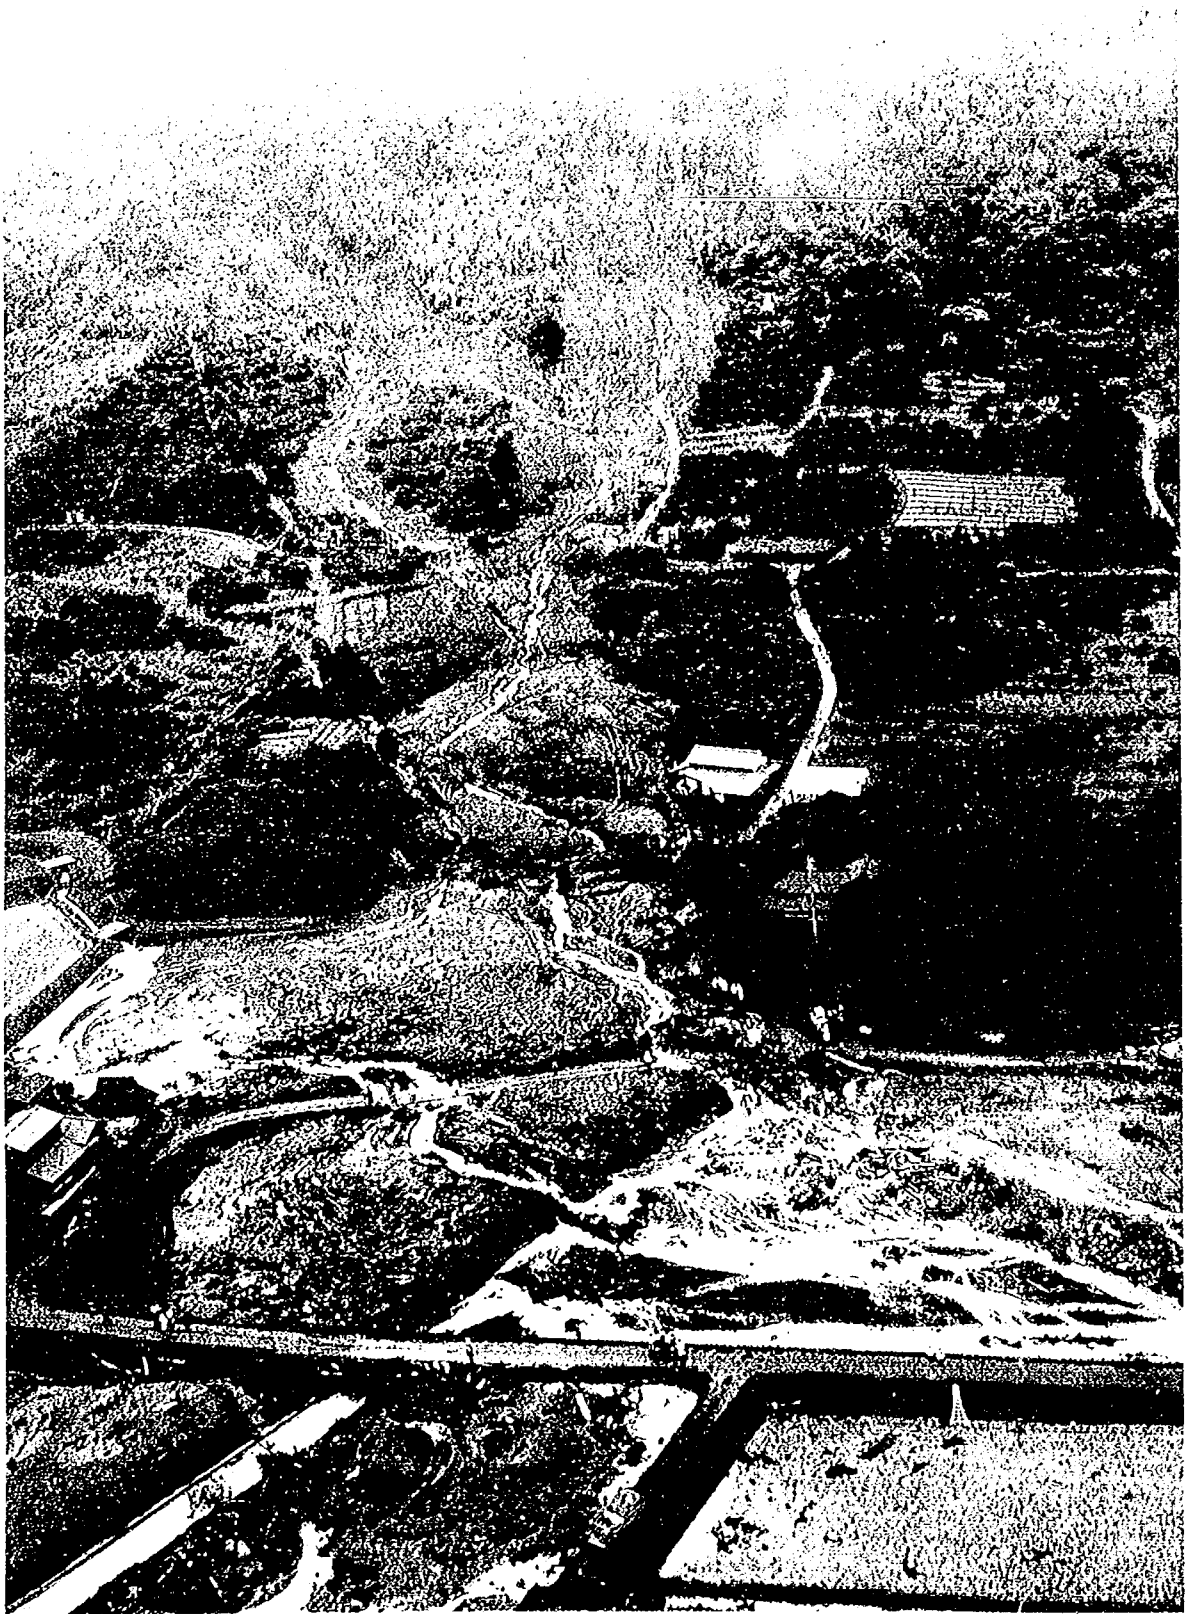
写真－3.3.7 原地区Eブロック被災全景

被災地の比高差は約100m、平均傾斜は約15°であるが、斜面上部50～100mの区間は25°～30°の急傾斜、斜面下部は8°～10°の緩傾斜となっていることが特徴的で過去に同様な地すべり履歴を受けたことにより形成されたものと推定される。斜面上部の急傾斜地は雑木、竹、杉の植林地、斜面下部の緩傾斜地は主に果樹園（みかん畑）として利用され、一部畑地、荒地となっている。人家は斜面末端部に散在する。

- ・本地域は明瞭な地すべり地形というのは認めがたいが、もともと崩壊性地すべりの履歴を有しており、斜面上部の急傾斜部は風化の進行に伴い地盤内のせん断抵抗力は低下していた。

・降雨により、通常は基盤岩中に存している地下水位が上昇し、地層内の間隙水圧の増加、それに伴う有効応力の低下により地盤内のせん断抵抗力が低下した。この結果地表水を集めやすい沢地形の急傾斜部末端で崩壊性土すべりが発生し、崩壊土砂が急傾斜と緩傾斜の傾斜変換点付近に堆積した。

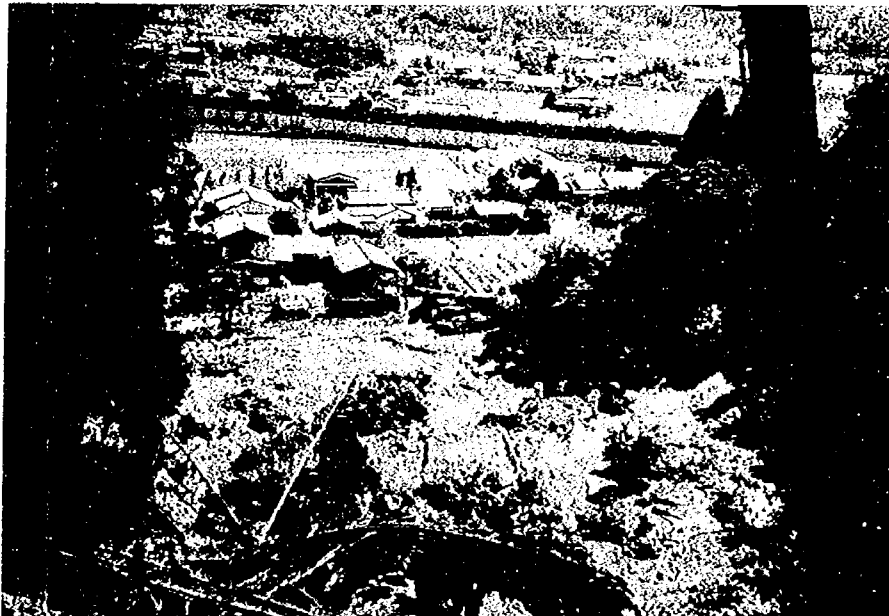
図-3.3.23で1ブロックは前者についてのものである(写真-3.3.10~11)。沢頭は35°~40°の急傾斜面で、すべりの範囲は幅20m、長さ30mにわたっている。崩壊土砂は沢沿いに流れ出し、下流約90m付近の家屋を押し流した後、さらに町道原町甲田線を乗り越えて、下流約120mの家屋を半壊させている。すべりは斜面傾斜の急な植生林内で発生している。すべり面の深度は4m~5mで硬質部と軟質部が互層状に分布し、片理面に沿って分離し易いところである。災害は崩壊した堆積土砂が地表水をダムアップし、土石流的に流下したことによるものと考えられる。すべり側方部にはパイピング現象による径10cm程度の孔が散見された。

写真－ 3. 3.11 崩壊土砂の堆積状況
