# 土 木 研 究 所 資 料

## 九州中北部梅雨前線豪雨 による橋梁の被害調査

平成3年3月

建設省土木研究所  
構造橋梁部基礎研究室

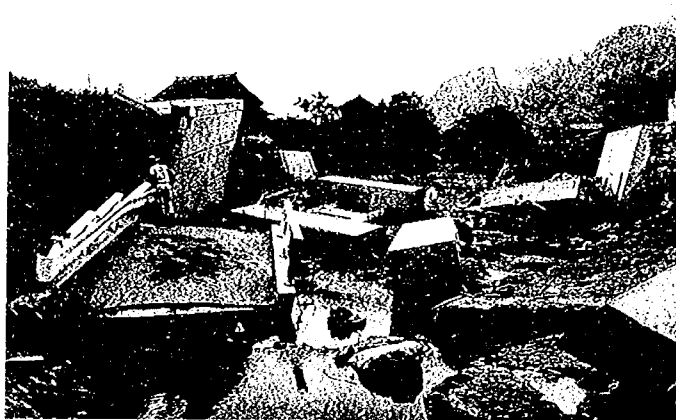
写真-3・1・2 瀬戸1号橋

瀬戸1号橋は橋長18.3m(6.1m×3)、幅員3.7mの鉄筋コンクリート床版橋で、福岡県立花町の西部を流れる白木川に架けられている。基礎形式は橋脚が岩着の直接基礎、橋台は石積をコンクリートで被覆した構造である。2基の橋脚が両方とも流され落橋したほか(図-3・1・2, 写真-3・1・2(b)(c))、橋台の破損も生じた(写真-3・1・2(d))。また、現地調査の結果橋脚上部の横梁と柱部分の結合部が無筋となっており構造的にも弱点となっていたことが判明したほか(写真-3・1・2(e))、フーチングは岩盤からなる河床面上に設置された状態で根入れはほとんど確保されていなかったことが確認された。

(b) 被災現場

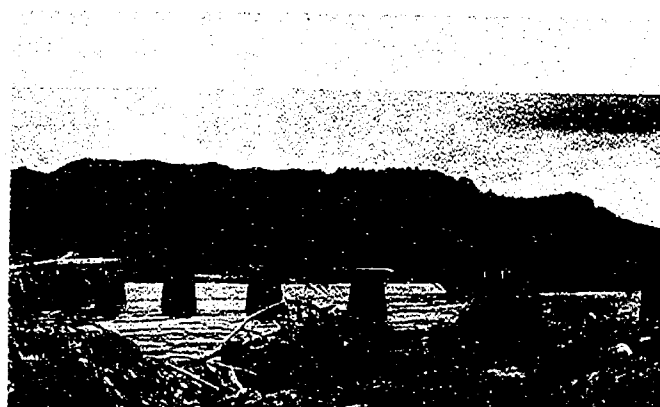
写真-3・3・1 向野橋

(a) 被災現場

(b) 右岸側端支間の桁下に詰まった流下物  
写真右中央に礫が見られる。

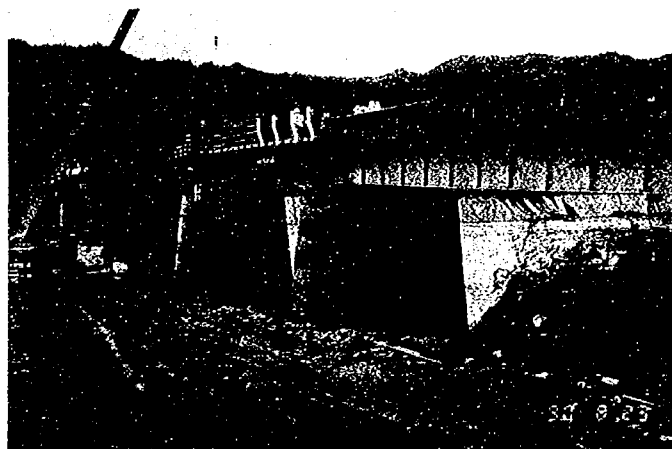
(c) 仮復旧工事（平成2年8月23日）

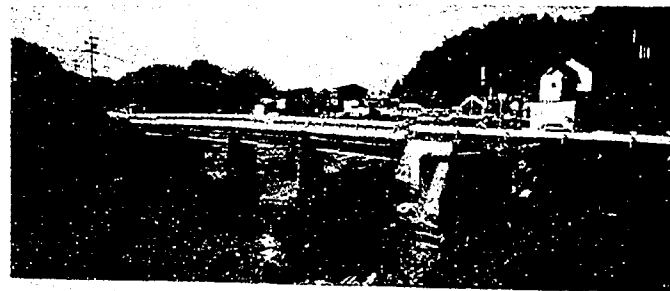
(c) J R 豊肥線鉄橋の被災現場（平成2年12月30日）  
全く復旧されていない。

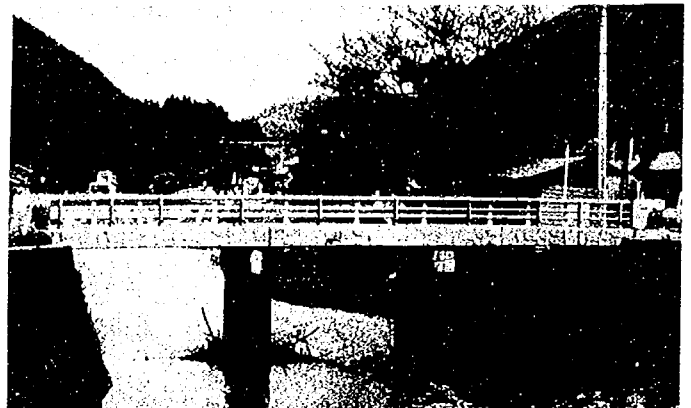
(a) 被災前の状況

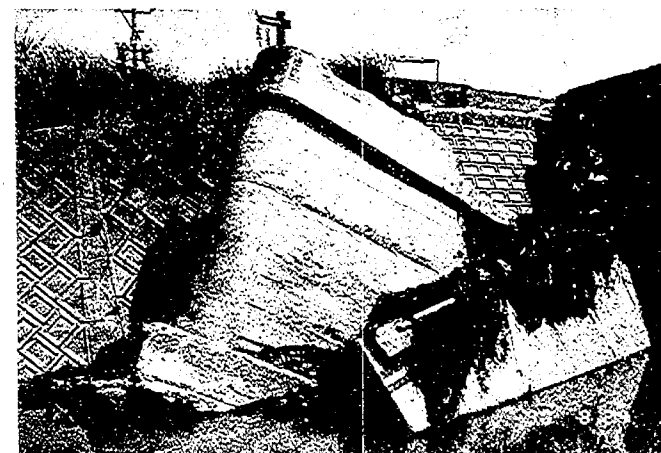
(c) 流失した橋脚および下流側上部工（橋脚の右手前）

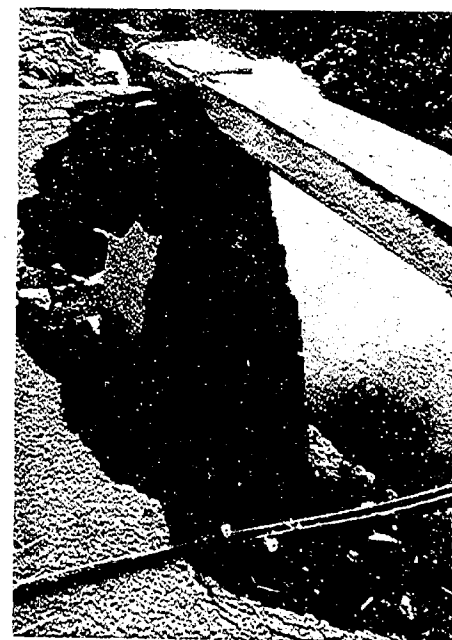
(b) 裏込め土砂が流出した左岸アバット取付部
